**PLA DE GESTIÓ,
CONTROL DEL RISC I
PROTECCIÓ DE
L'ARBRAT
D'ESPORLES**

**GRUPO
EULEN**

Antonio Serra Soliño
Enginyer Agrònom
Especialista en arbrat
Número de col·legiat 3357

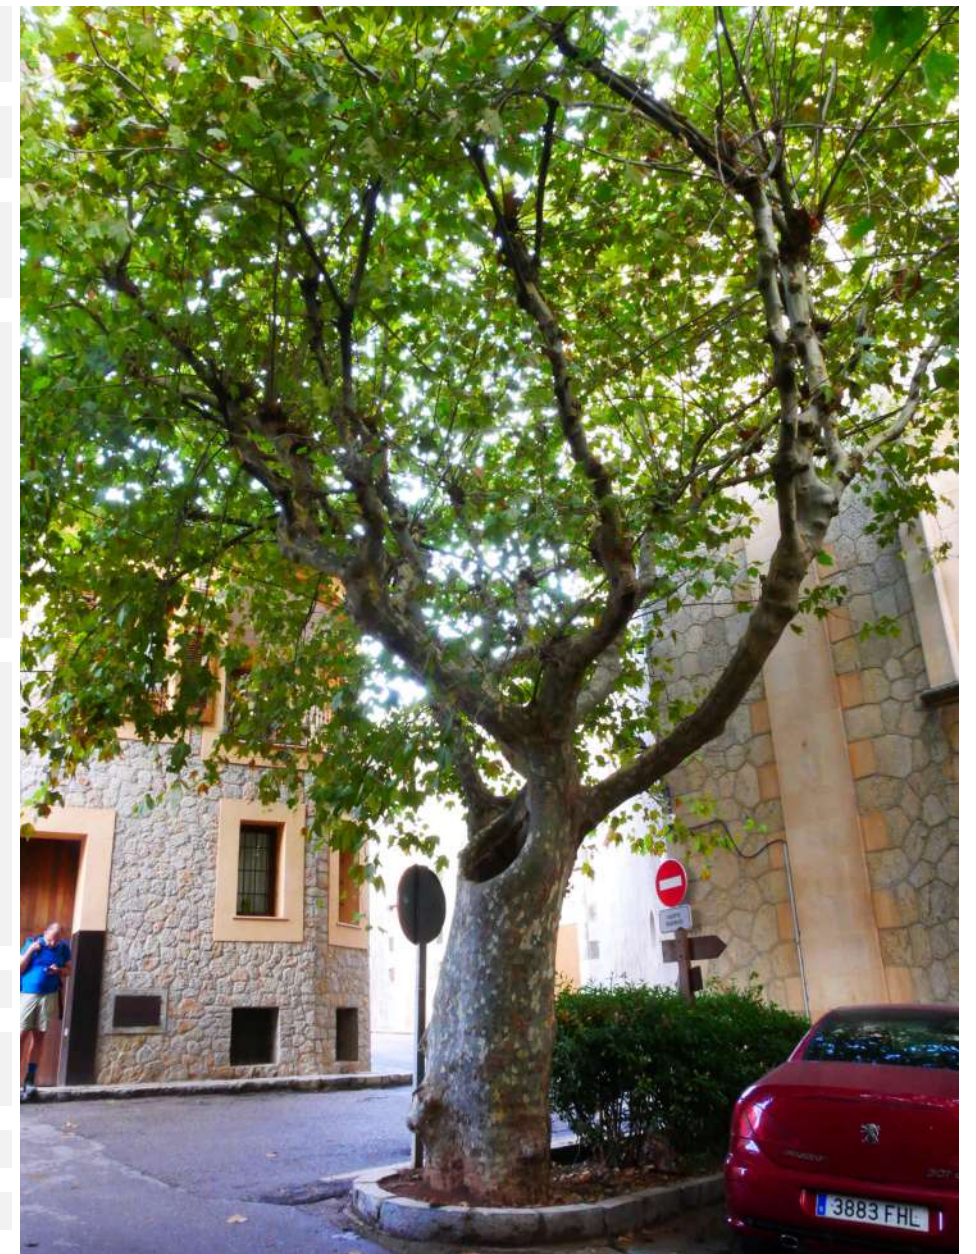
CODI	2	CÀRREGA	1, mesures petites i exposició baixa o mitja; mesures mitges i exposició baixa.
ZONA	Plaça d'Espanya	PALANCA	1, no hi ha braços de palanca llargs, l'estructura és molt ramificada.
ESPÈCIE	Platanus x hispanica	EXCENTRICITAT	1, si no hi ha desviació o es poc apreciable.
ALTURA en m	10-15	DEFECTES	Presència de xancre associat a tèrmit sobre braços principals. Cavitat a la creu associada a la poda dràstica
PERÍMETRE en cm	250-300		
ESCOCELL	Escocell continu		
INTERFERÈNCIES	Amb façana de l'església		
OSERVACIONS	-		
ARCHI	Arbre resilient		
SUPERFICIE/VOLUM	4 (61-80%)		
VITALITAT	Baixa		
FASE D'EDAT	Copa en fase adulta / estructura madura	GRAVETAT DELS DEFECTES	2 (significatius)
ESTRUCTURA	En vas, amb desmotxat antic a nivell de creu i formació de la copa amb braços principals, que han rebut una antiga poda de reducció dràstica. I que conformen una copa formada per eixos reiterats sotmesos a podes periòdiques. Copa de reemplaç no vàlida.	PROBABILITAT DE CAIGUDA	4. Poc probable (1/1.000 – 1/10.000)

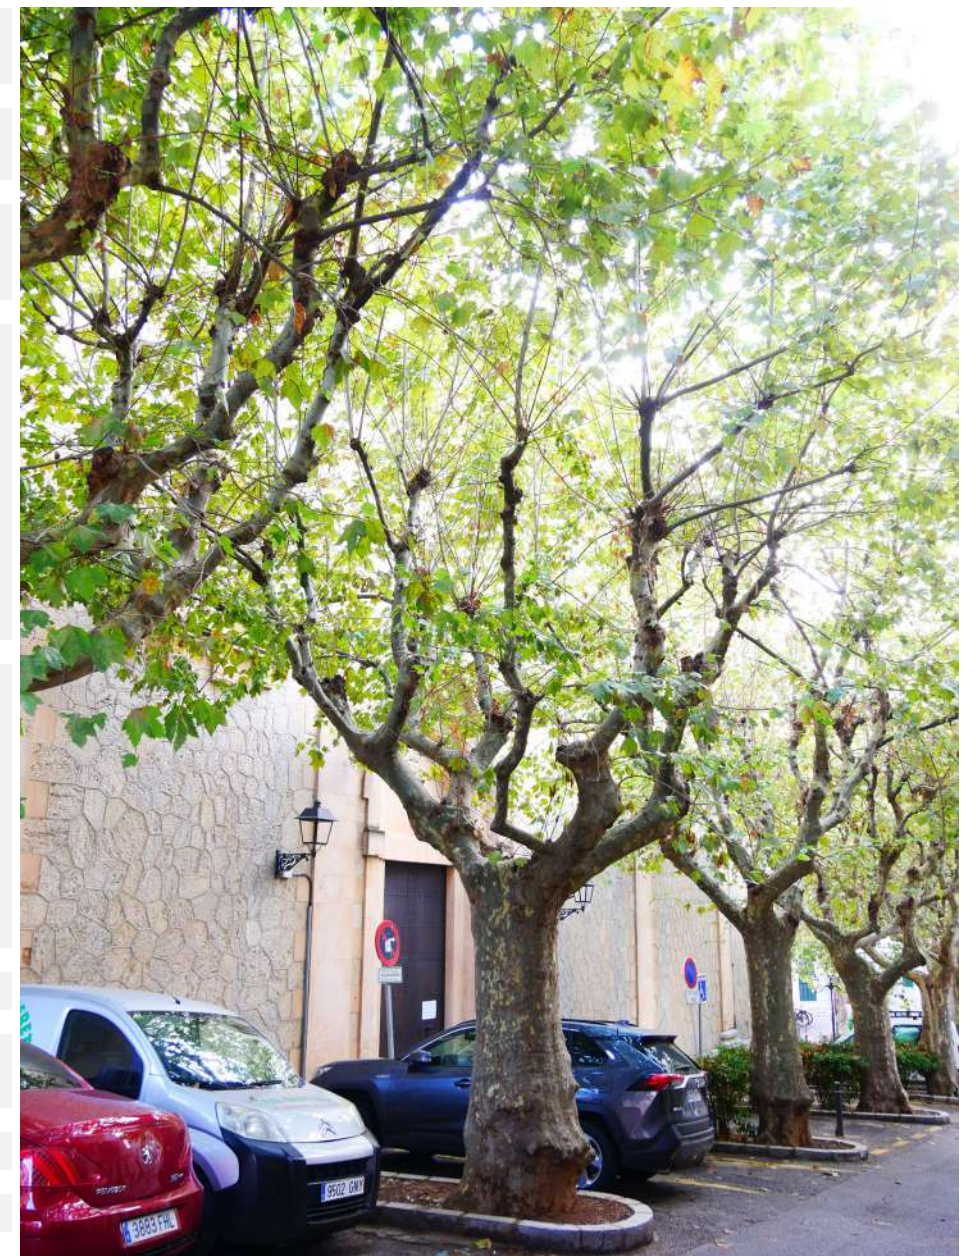
CODI	3	CÀRREGA	1, mesures petites i exposició baixa o mitja; mesures mitges i exposició baixa.		
ZONA	Plaça d'Espanya	PALANCA	1, no hi ha braços de palanca llargs, l'estructura és molt ramificada.		
ESPÈCIE	Platanus x hispanica	EXCENTRICITAT	1, si no hi ha desviació o es poc apreciable.		
ALTURA en m	10-15	DEFECTES	Presència de xancre al braç N-O. Cavitat a nivell de creu		
PERÍMETRE en cm	250-300				
ESCOCELL	Escocell continu				
INTERFERÈNCIES	Amb façana de l'església				
OSERVACIONS	-				
ARCHI	Arbre resilient				
SUPERFICIE/VOLUM	4 (61-80%)				
VITALITAT	Baixa				
FASE D'EDAT	Copa en fase adulta / estructura madura	GRAVETAT DELS DEFECTES	2 (significatius)		
ESTRUCTURA	En vas, amb desmotxat antic a nivell de creu i formació de la copa amb braços principals, que han rebut una antiga poda de reducció dràstica. I que conformen una copa formada per eixos reiterats sotmesos a podes periòdiques. Copa de reemplaç no vàlida.	PROBABILITAT DE CAIGUDA	4. Poc probable (1/1.000 – 1/10.000)

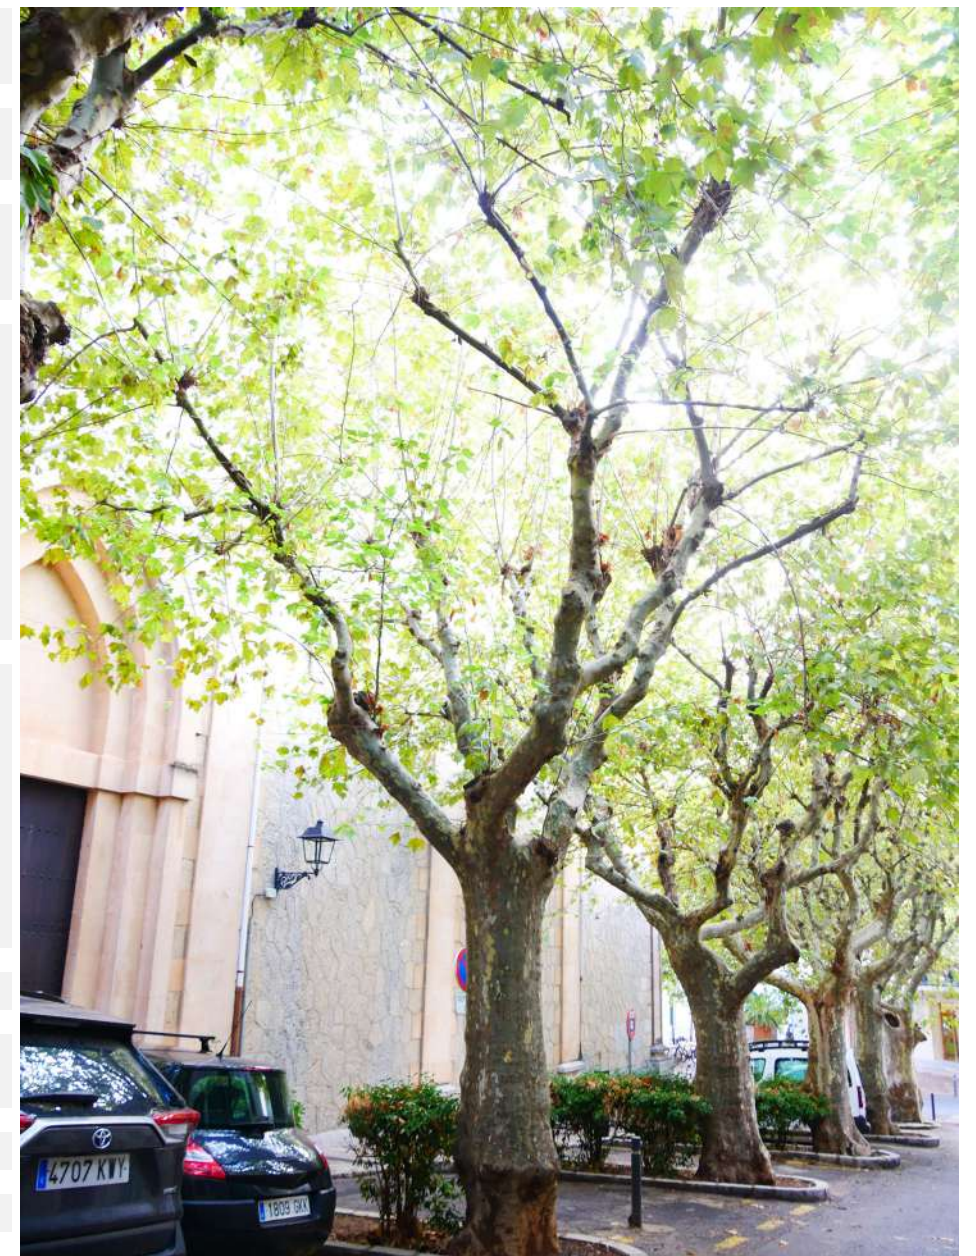
CODI	4	CÀRREGA	1, mesures petites i exposició baixa o mitja; mesures mitges i exposició baixa.
ZONA	Plaça d'Espanya	PALANCA	1, no hi ha braços de palanca llargs, l'estructura és molt ramificada.
ESPÈCIE	Platanus x hispanica	EXCENRICITAT	1, si no hi ha desviació o es poc apreciable.
ALTURA en m	10-15	DEFECTES	Presència de xancre <1\3 al braç lateral Oest (O). Braç lateral N-E en regressió i amb xancre extensiu en la seva cara superior. Cavitat a codominancia dels braços O.
PERÍMETRE en cm	250-300		
ESCOCELL	Escocell continu		
INTERFERÈNCIES	Amb façana de l'església		
OSERVACIONS	-		
ARCHI	Arbre resilient		
SUPERFICIE/VOLUM	4 (61-80%)		
VITALITAT	Baixa		
FASE D'EDAT	Copa en fase adulta / estructura madura	GRAVETAT DELS DEFECTES	3 (greus)
ESTRUCTURA	En vas, amb desmotxat antic a nivell de creu i formació de la copa amb braços principals, que han rebut una antiga poda de reducció dràstica. I que conformen una copa formada per eixos reiterats sotmesos a podes periòdiques. Copa de reemplaç no vàlida.	PROBABILITAT DE CAIGUDA	3. Probable (1/100 – 1/1.000)

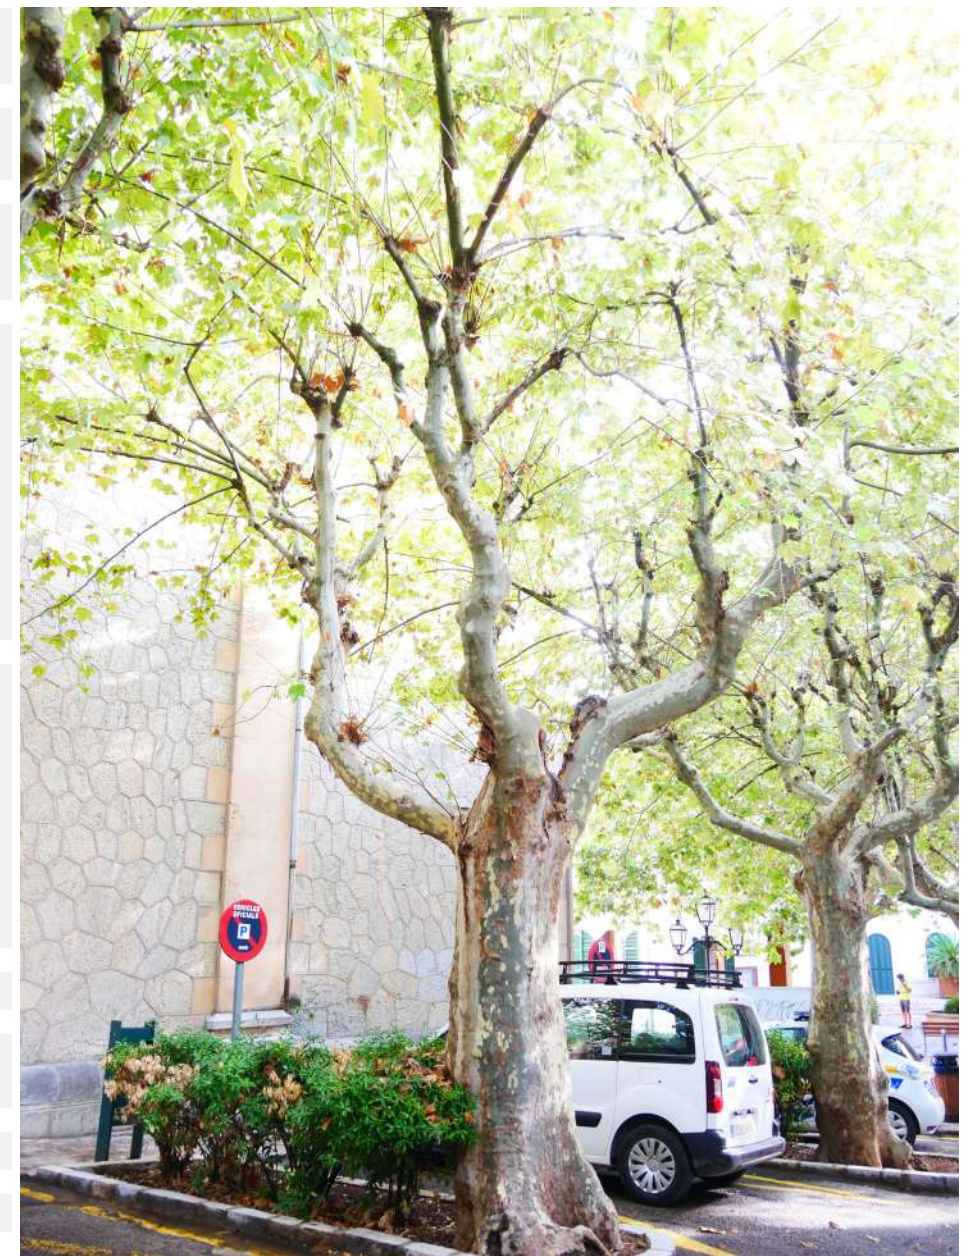
CODI	6	CÀRREGA	1, mesures petites i exposició baixa o mitja; mesures mitges i exposició baixa.
ZONA	Plaça d'Espanya	PALANCA	1, no hi ha braços de palanca llargs, l'estructura és molt ramificada.
ESPÈCIE	Platanus x hispanica	EXCENTRICITAT	1, si no hi ha desviació o es poc apreciable.
ALTURA en m	10-15	DEFECTES	Tall d'arrels al costat Sud, amb presència de fong xil·lòfag (possiblement Rigidoporus ulmarius, l'estat del fong no permetia la identificació visual). Cavitats obertes a la base dels braços. Fong de pudrició a l'arrel sud
PERÍMETRE en cm	200-250		
ESCOCELL	Escocell continu		
INTERFERÈNCIES	Amb façana de l'església		
OSERVACIONS	-		
ARCHI	Arbre resilient		
SUPERFICIE/VOLUM	4 (61-80%)		
VITALITAT	Baixa		
FASE D'EDAT	Copa en fase adulta / estructura madura	GRAVETAT DELS DEFECTES	3 (greus)
ESTRUCTURA	En vas, amb desmotxat antic a nivell de creu i formació de la copa amb braços principals, que han rebut una antiga poda de reducció dràstica. I que conformen una copa formada per eixos reiterats sotmesos a podes periòdiques. Copa de reemplaç no vàlida.	PROBABILITAT DE CAIGUDA	3. Probable (1/100 – 1/1.000)

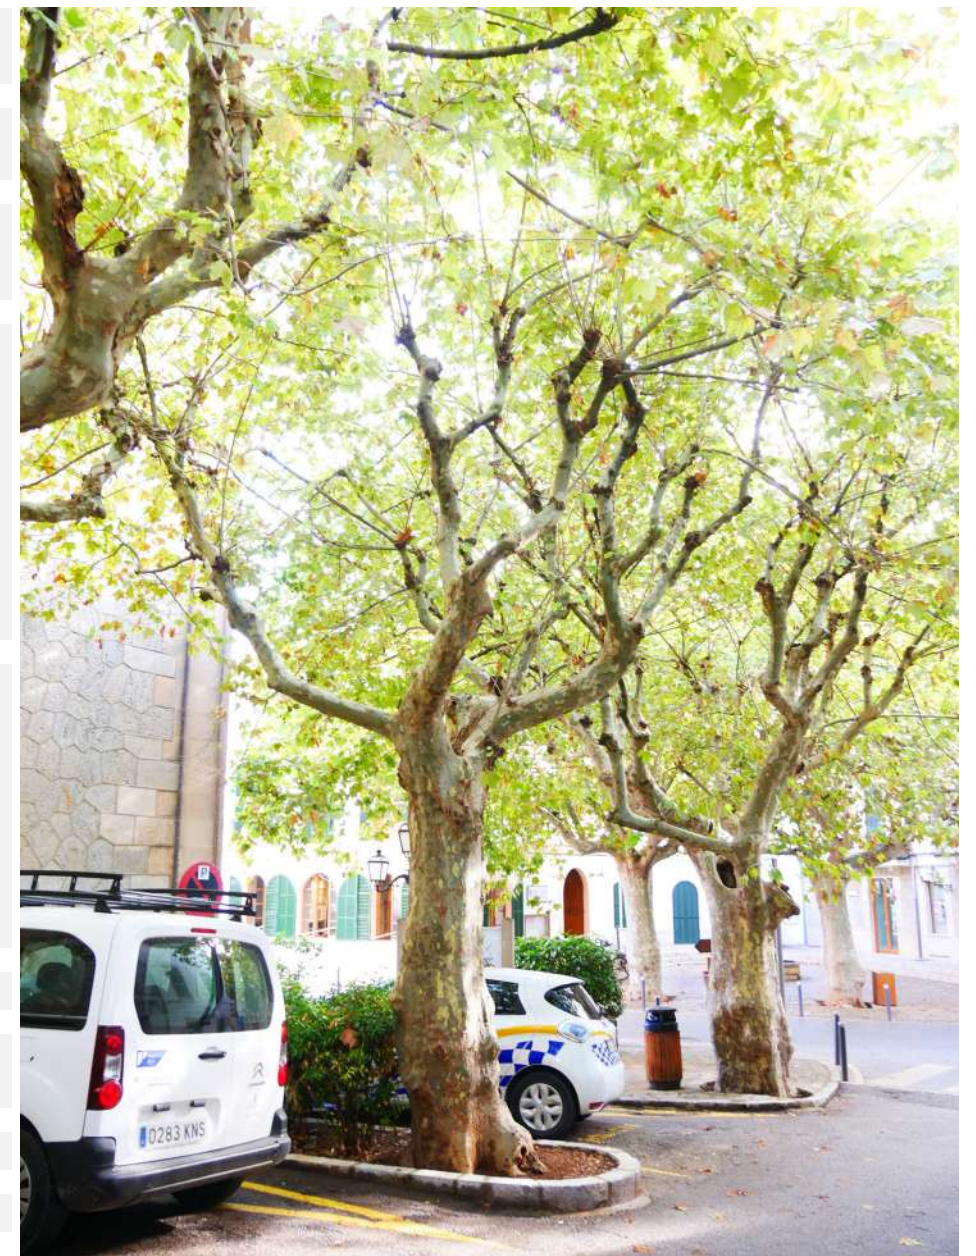
CODI	7	CÀRREGA	2, la resta de casos no inclosos a 1 i 3.
ZONA	Plaça d'Espanya	PALANCA	1, no hi ha braços de palanca llargs, l'estructura és molt ramificada.
ESPÈCIE	Platanus x hispanica	EXCENTRICITAT	1, si no hi ha desviació o es poc apreciable.
ALTURA en m	10-15	DEFECTES	Presència de xancres associats a la poda, de caràcter lleu
PERÍMETRE en cm	250-300		
ESCOCELL	En escocell, amb interferència al creixement.		
INTERFERÈNCIES	Amb façana de l'església		
OSERVACIONS	-		
ARCHI	Arbre resilient		
SUPERFICIE/VOLUM	4 (61-80%)		
VITALITAT	Baixa		
FASE D'EDAT	Copa en fase adulta / estructura madura	GRAVETAT DELS DEFECTES	2 (significatius)
ESTRUCTURA	En vas, amb desmotxat antic a nivell de creu i formació de la copa amb braços principals, que han rebut una antiga poda de reducció dràstica. I que conformen una copa formada per eixos reiterats sotmesos a podes periòdiques. Copa de reemplaç no vàlida.	PROBABILITAT DE CAIGUDA	4. Poc probable (1/1.000 – 1/10.000)

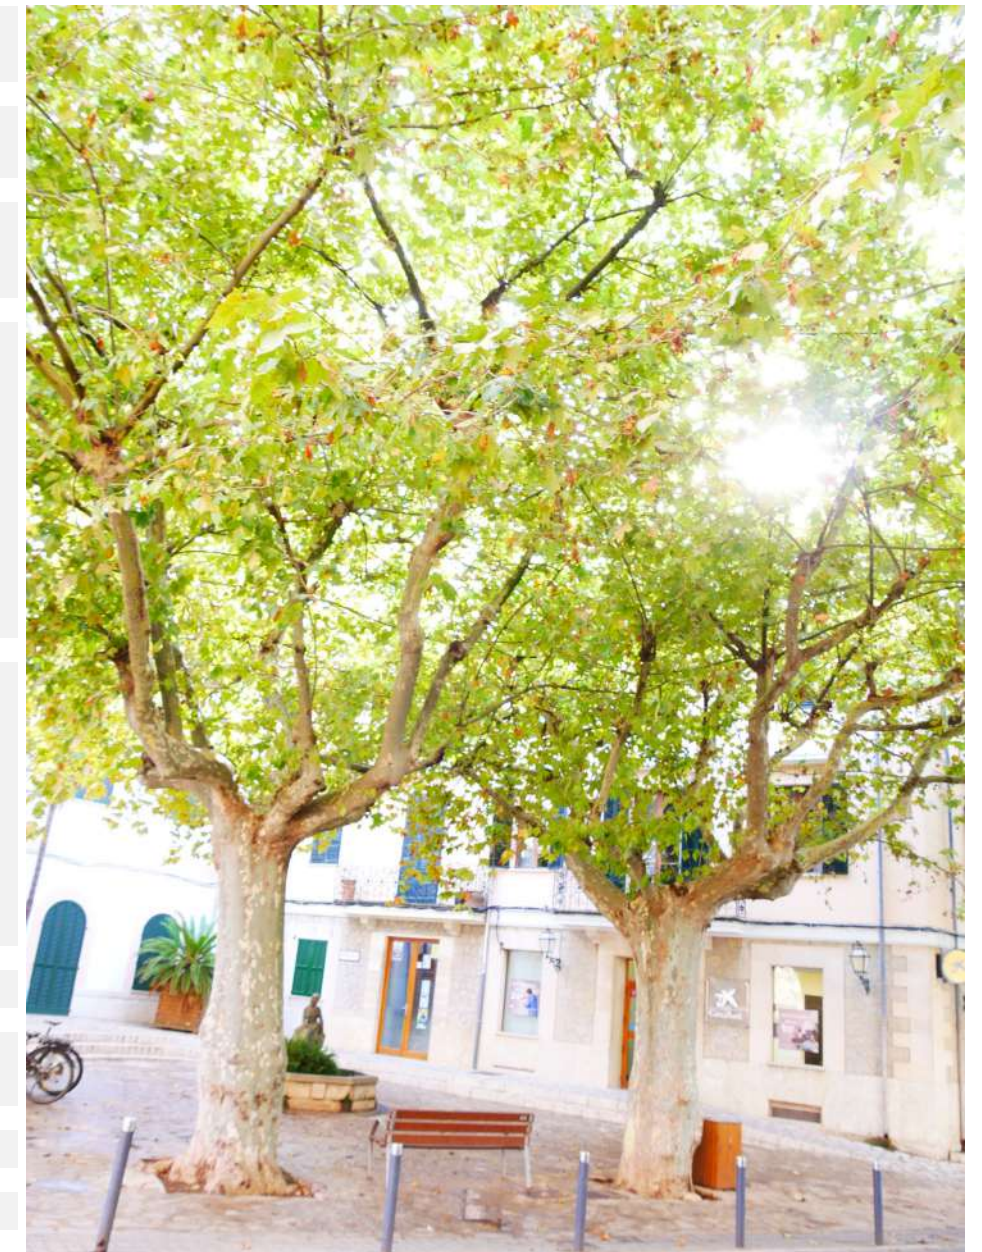
CODI	9	CÀRREGA	1, mesures petites i exposició baixa o mitja; mesures mitges i exposició baixa.		
ZONA	Plaça d'Espanya	PALANCA	1, no hi ha braços de palanca llargs, l'estructura és molt ramificada.		
ESPÈCIE	Platanus x hispanica	EXCENRICITAT	1, si no hi ha desviació o es poc apreciable.		
ALTURA en m	10-15	DEFECTES			
PERÍMETRE en cm	200-250				
ESCOCELL	En escocell, amb interferència al creixement.				
INTERFERÈNCIES	-				
OSERVACIONS	-				
ARCHI	Arbre resilient				
SUPERFICIE/VOLUM	4 (61-80%)				
VITALITAT	Mitjana				
FASE D'EDAT	Copa en fase adulta / estructura madura	GRAVETAT DELS DEFECTES	1 (lleus)		
ESTRUCTURA	6 braços principals, creu amb cavitat, xancres lleus associats a poda. Copa de reemplaç no vàlida	PROBABILITAT DE CAIGUDA	5. Improbable (1/10.000 – 1/100.000)		
		DIANA	Via 4 - 50 km/h: 4.700-480		
		RISC D'ACCIDENT	Tolerable (baix) 1/1.000.000-1/100.000		
		PRIORITAT	Moderada		
		CONTROL	En 2 anys

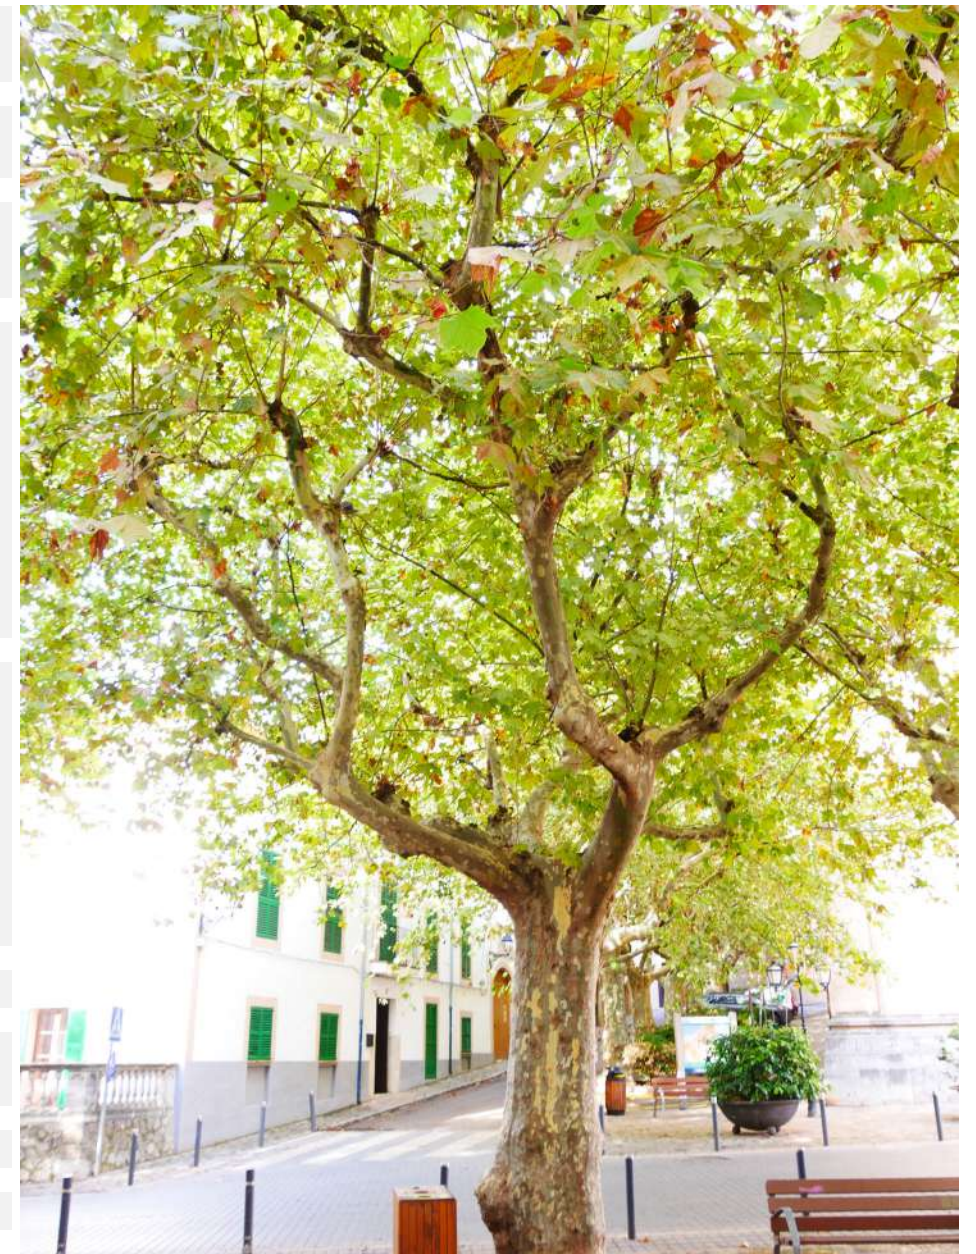
CODI	10	CÀRREGA	1, mesures petites i exposició baixa o mitja; mesures mitges i exposició baixa.
ZONA	Carrer de Joan Riutort	PALANCA	1, no hi ha braços de palanca llargs, l'estructura és molt ramificada.
ESPÈCIE	Platanus x hispanica	EXCENTRICITAT	1, si no hi ha desviació o es poc apreciable.
ALTURA en m	5-10	DEFECTES	Braços amb cavitats internes associades a la poda
PERÍMETRE en cm	100-150		
ESCOCELL	Escocell de 1x1 m		
INTERFERÈNCIES	Gàlib camions, façana		
OSERVACIONS	-		
ARCHI	Arbre resilient		
SUPERFICIE/VOLUM	3 (41-60%)		
VITALITAT	Mitjana		
FASE D'EDAT	Copa en fase adulta / estructura madura	GRAVETAT DELS DEFECTES	1 (lleus)
ESTRUCTURA	Enforcat amb copa en vas, amb 5 braços principals, mantingut el pis superior amb poda plurianual. Copa en fase de restauració.	PROBABILITAT DE CAIGUDA	5. Improbable (1/10.000 – 1/100.000)
		DIANA	Via 4 - 50 km/h: 4.700-480
		RISC D'ACCIDENT	Tolerable (baix) 1/1.000.000-1/100.000

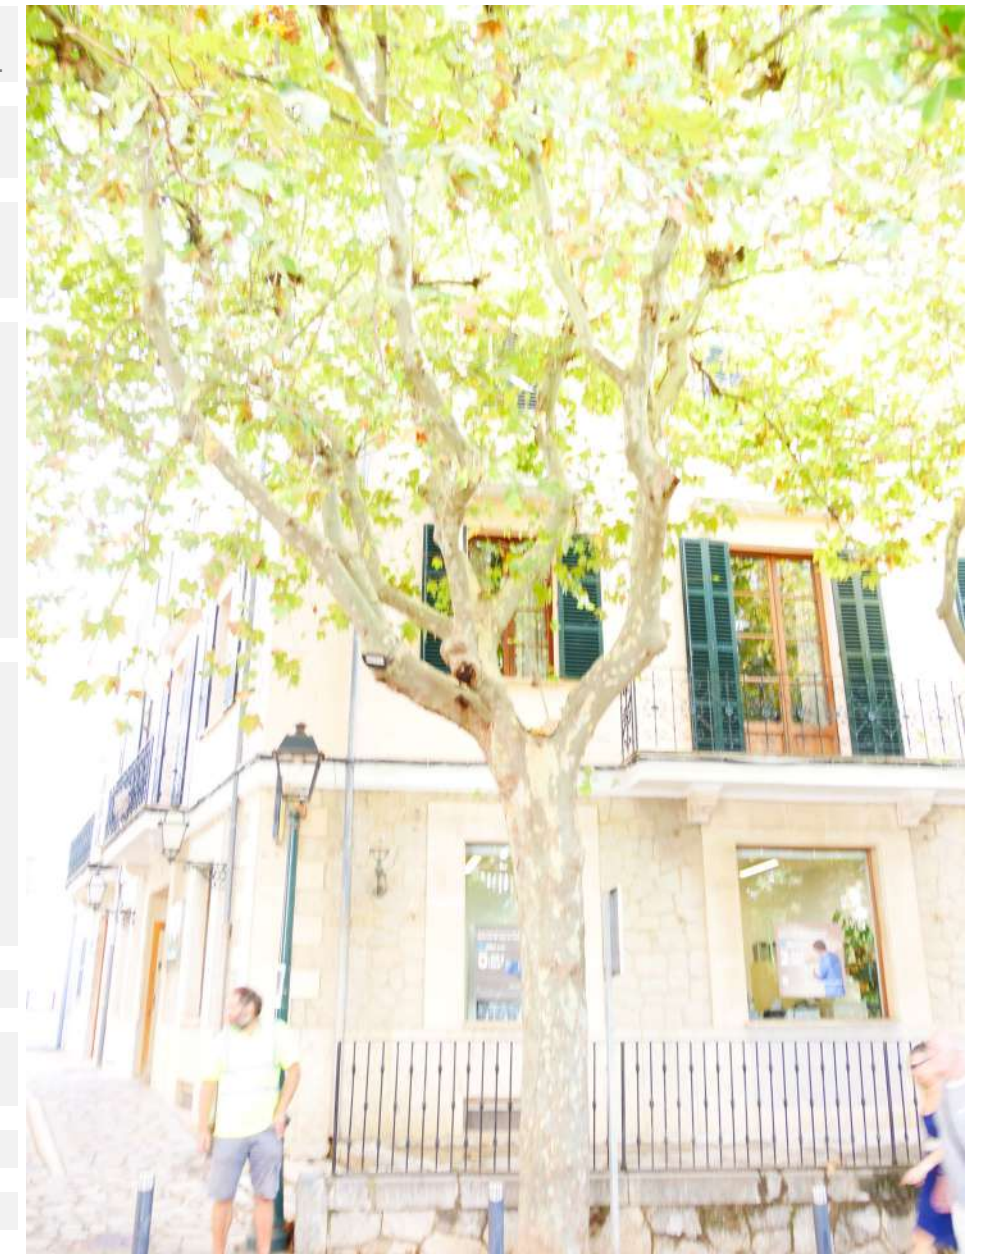
CODI	11	CÀRREGA	1, mesures petites i exposició baixa o mitja; mesures mitges i exposició baixa.
ZONA	Carrer de Joan Riutort	PALANCA	1, no hi ha braços de palanca llargs, l'estructura és molt ramificada.
ESPÈCIE	Platanus x hispanica	EXCENTRICITAT	2, al resta de casos no inclosos a 1 i 3.
ALTURA en m	5-10	DEFECTES	Copa terciada, amb pèrdua d'estructura. Xancre a la base del braç O, que porta eix que es lateralitza excessivament
PERÍMETRE en cm	100-150		
ESCOCELL	Escocell de 1x1 m		
INTERFERÈNCIES	-		
OSERVACIONS	-		
ARCHI	Arbre en decaïment		
SUPERFICIE/VOLUM	2 (21-40%)		
VITALITAT	Mitjana		
FASE D'EDAT	Copa en fase adulta / estructura madura	GRAVETAT DELS DEFECTES	2 (significatius)
ESTRUCTURA	Estructura enforcada, en vas, amb cavitat a creu associada a desmotxat. costat E amb branca lateral reduïda i amb cavitat. Braços N amb terciat terminal. Copa en fase de restauració.	PROBABILITAT DE CAIGUDA	4. Poc probable (1/1.000 – 1/10.000)

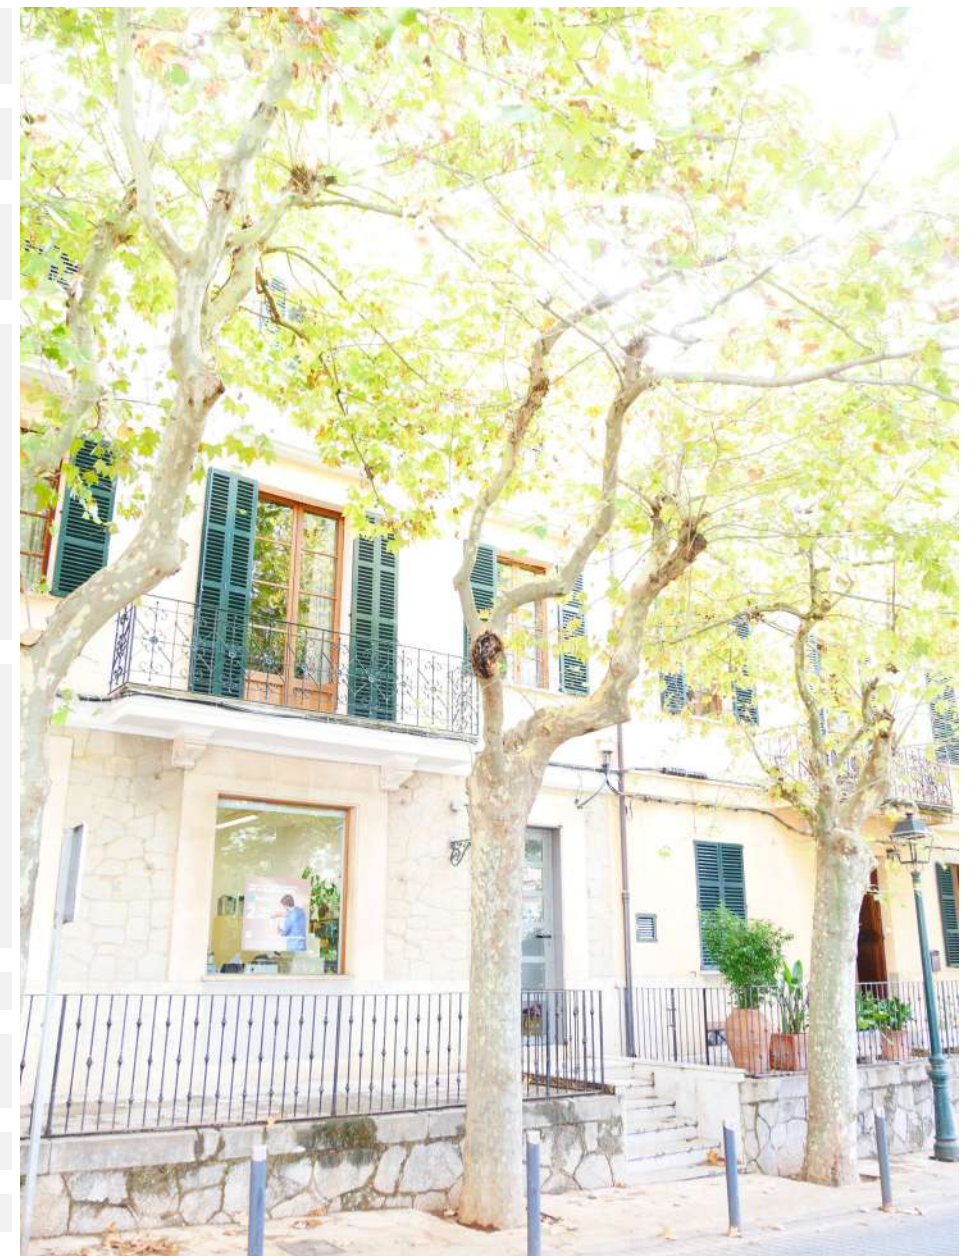
CODI	12	CÀRREGA	1, mesures petites i exposició baixa o mitja; mesures mitges i exposició baixa.
ZONA	Carrer de Joan Riutort	PALANCA	1, no hi ha braços de palanca llargs, l'estructura és molt ramificada.
ESPÈCIE	Platanus x hispanica	EXCENTRICITAT	1, si no hi ha desviació o es poc apreciable.
ALTURA en m	5-10	DEFECTES	Terciat de copa, exemplar amb regressió
PERÍMETRE en cm	100-150		
ESCOCELL	Escocell de 1x1 m		
INTERFERÈNCIES	-		
OSERVACIONS	-		
ARCHI	Arbre en decaïment		
SUPERFICIE/VOLUM	2 (21-40%)		
VITALITAT	Mitjana		
FASE D'EDAT	Copa en fase adulta / estructura madura	GRAVETAT DELS DEFECTES	2 (significatius)
ESTRUCTURA	Enforcat amb creu amb cavitat i 3 braços principals reduïts. Copa en fase de restauració.	PROBABILITAT DE CAIGUDA	4. Poc probable (1/1.000 – 1/10.000)
		DIANA	Via 4 - 50 km/h: 4.700-480
		RISC D'ACCIDENT	Tolerable (nivell alt) 1/99.999-1/10.000
		PRIORITAT	Moderada
		CONTROL	En 2 anys
		ACTUACIÓ	Manteniment normal

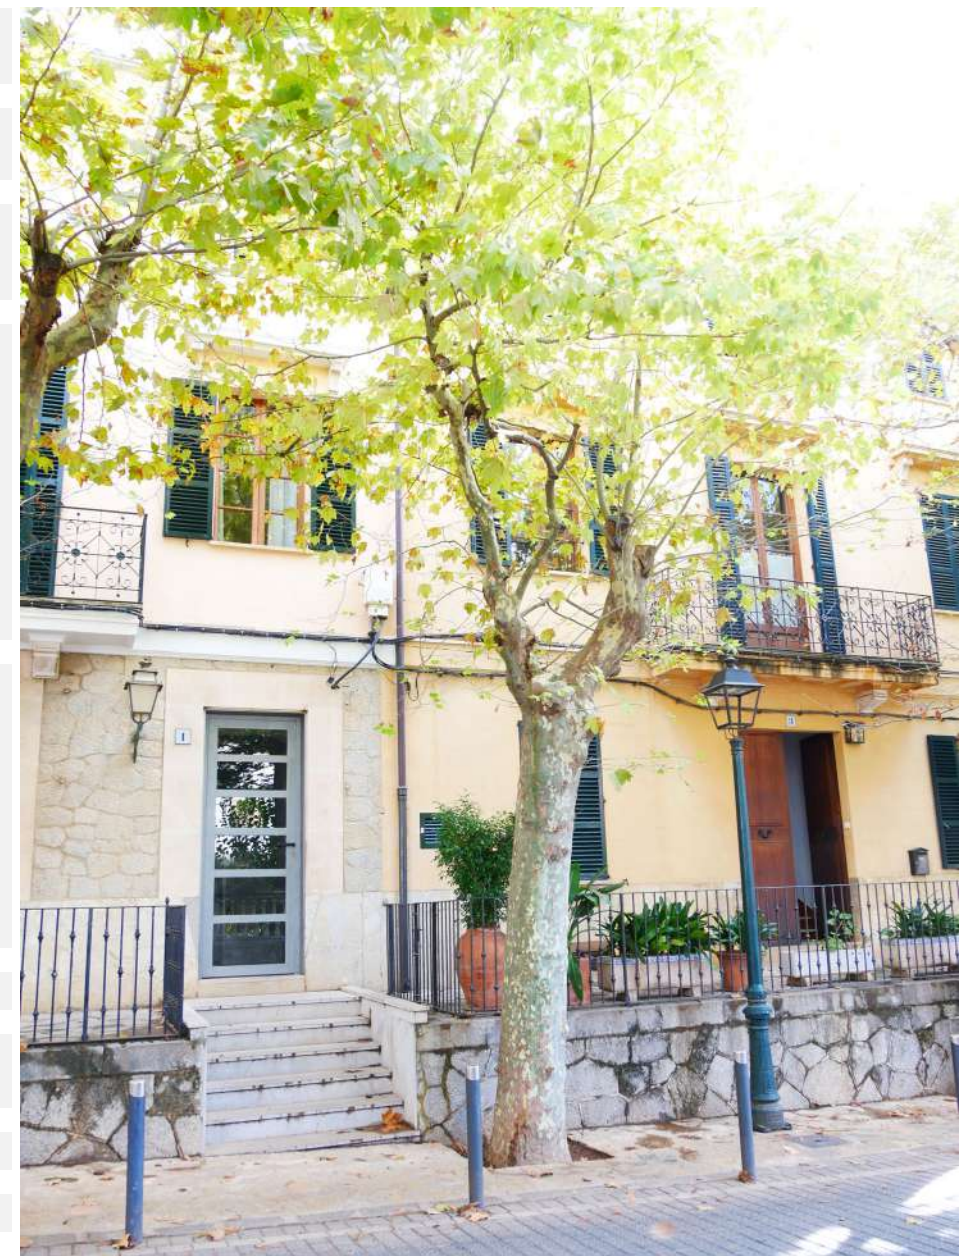
CODI	13	CÀRREGA	1, mesures petites i exposició baixa o mitja; mesures mitges i exposició baixa.
ZONA	Carrer de Joan Riutort	PALANCA	1, no hi ha braços de palanca llargs, l'estructura és molt ramificada.
ESPÈCIE	Platanus x hispanica	EXCENRICITAT	1, si no hi ha desviació o es poc apreciable.
ALTURA en m	5-10	DEFECTES	Braç N amb xancre a la base, afectant 1/3, estructura en regressió
PERÍMETRE en cm	100-150		
ESCOCELL	Escocell de 1x1 m		
INTERFERÈNCIES	-		
OSERVACIONS	-		
ARCHI	Arbre en decaïment		
SUPERFICIE/VOLUM	1 (1-20%)		
VITALITAT	Baixa		
FASE D'EDAT	Copa en fase adulta / estructura madura	GRAVETAT DELS DEFECTES	2 (significatius)
ESTRUCTURA	Enforcat a creu amb cavitat i 3 braços terciats en altura. Copa en fase de restauració.	PROBABILITAT DE CAIGUDA	3. Probable (1/100 – 1/1.000)
		DIANA	Via 4 - 50 km/h: 4.700-480
		RISC D'ACCIDENT	Límit inacceptable 1/99.999-1/1.000
		PRIORITAT	Moderada
		CONTROL	En 2 anys

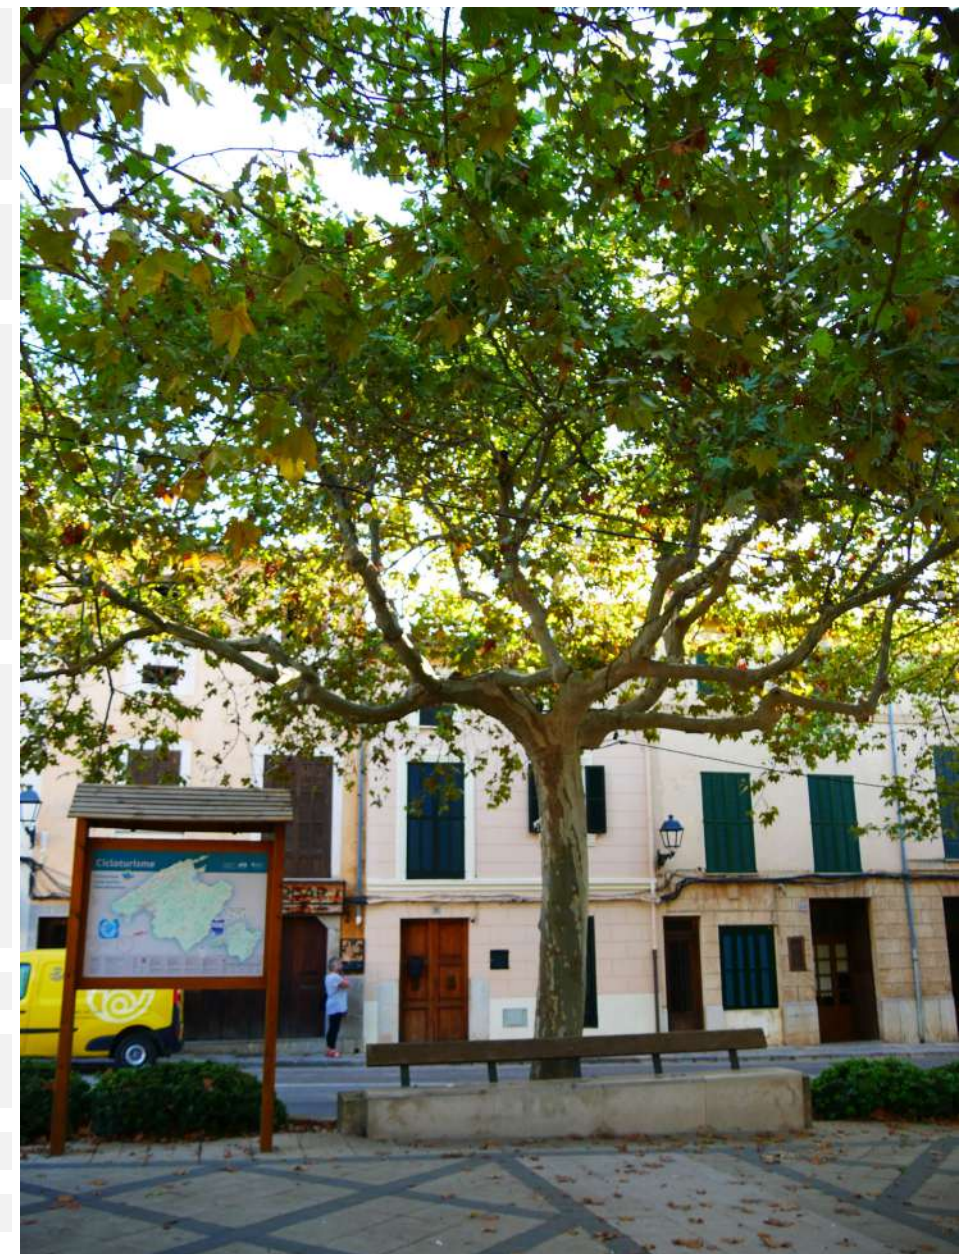
CODI	16	CÀRREGA	1, mesures petites i exposició baixa o mitja; mesures mitges i exposició baixa.		
ZONA	Passeig del Rei	PALANCA	1, no hi ha braços de palanca llargs, l'estructura és molt ramificada.		
ESPÈCIE	Platanus x hispanica	EXCENRICITAT	1, si no hi ha desviació o es poc apreciable.		
ALTURA en m	5-10	DEFECTES	Restricció al creixement radicular		
PERÍMETRE en cm	50-100				
ESCOCELL	Escocell 1x1 m amb coberta d'aglomerat				
INTERFERÈNCIES	Conflicte amb el paviment				
OSERVACIONS	Restricció del creixement radicular				
ARCHI	Arbre sà				
SUPERFICIE/VOLUM	3 (41-60%)				
VITALITAT	Mitjana				
FASE D'EDAT	Adulta	GRAVETAT DELS DEFECTES	1 (lleus)		
ESTRUCTURA	En vas amb 4 braços principals	PROBABILITAT DE CAIGUDA	7. Insòlit (> 1/1.000.000)		
		DIANA	Permanència 5: 2,5 hores al dia		
		RISC D'ACCIDENT	Tolerable (baix) 1/1.000.000-1/100.000		
		PRIORITAT	Baixa		
		CONTROL	En 5 anys		
		ACTUACIÓ	Poda de formació

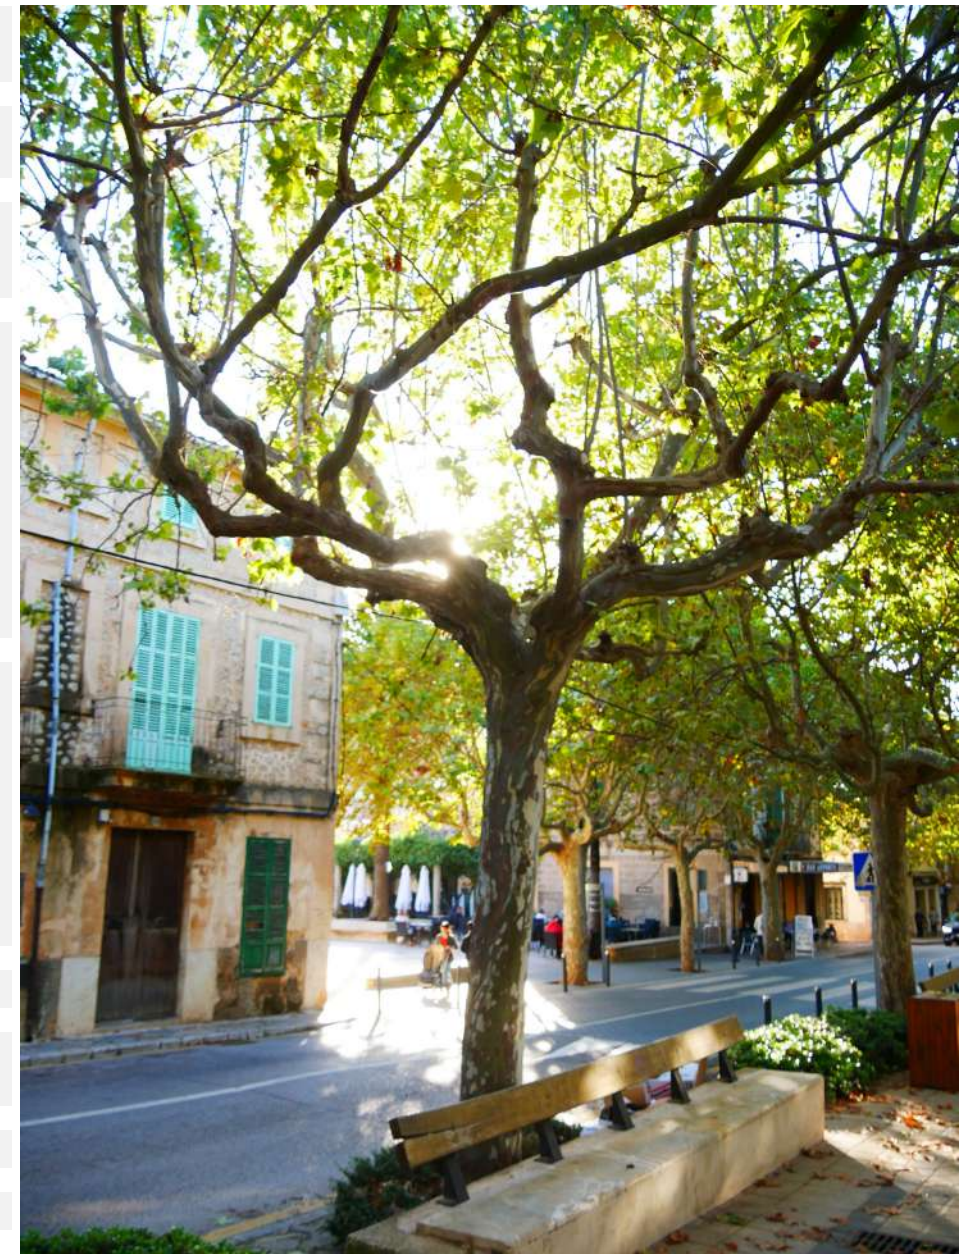
CODI	21	CÀRREGA	1, mesures petites i exposició baixa o mitja; mesures mitges i exposició baixa.		
ZONA	Passeig del Rei	PALANCA	1, no hi ha braços de palanca llargs, l'estructura és molt ramificada.		
ESPÈCIE	Platanus x hispanica	EXCENRICITAT	1, si no hi ha desviació o es poc apreciable.		
ALTURA en m	5-10	DEFECTES	Restricció al creixement radicular		
PERÍMETRE en cm	50-100				
ESCOCELL	Escocell 1x1 m amb coberta d'aglomerat				
INTERFERÈNCIES	Conflicte amb el paviment; Cablejat				
OSERVACIONS	Restricció del creixement radicular				
ARCHI	Arbre sà				
SUPERFICIE/VOLUM	3 (41-60%)				
VITALITAT	Mitjana				
FASE D'EDAT	Adulta	GRAVETAT DELS DEFECTES	1 (lleus)		
ESTRUCTURA	En vas amb 4 braços principals	PROBABILITAT DE CAIGUDA	7. Insòlit (> 1/1.000.000)		
		DIANA	Permanència 5: 2,5 hores al dia		
		RISC D'ACCIDENT	Tolerable (baix) 1/1.000.000-1/100.000		
		PRIORITAT	Baixa		
		CONTROL	En 5 anys		
		ACTUACIÓ	Poda de formació; Eliminar el cablejat sobre el tronc

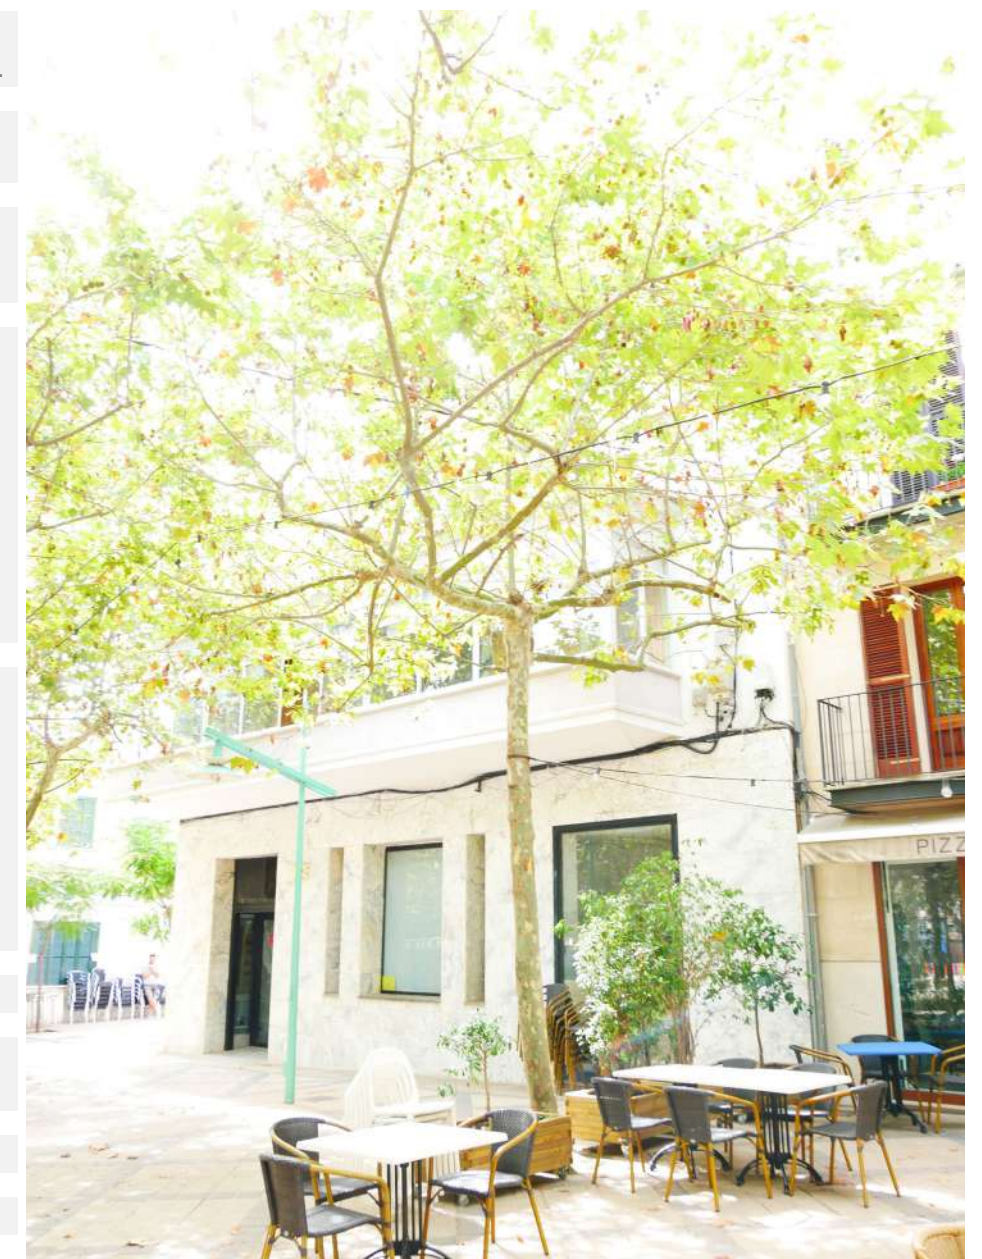
CODI	22	CÀRREGA	1, mesures petites i exposició baixa o mitja; mesures mitges i exposició baixa.		
ZONA	Passeig del Rei	PALANCA	1, no hi ha braços de palanca llargs, l'estructura és molt ramificada.		
ESPÈCIE	Platanus x hispanica	EXCENTRICITAT	2, al resta de casos no inclosos a 1 i 3.		
ALTURA en m	5-10	DEFECTES	Desvitalització crònica, fisiologia alterada. Creixement irregular del cambium associat a poda. Regressió cambial de la part superior de la creu i braços.		
PERÍMETRE en cm	150-200				
ESCOCELL	A jardiner de 2,5 × 1,5 m				
INTERFERÈNCIES	Interferència amb cablejat				
OSERVACIONS	Restricció del creixement radicular				
ARCHI	Arbre en estat d'estrès				
SUPERFICIE/VOLUM	2 (21-40%)				
VITALITAT	Baixa				
FASE D'EDAT	Copa en fase adulta / estructura madura	GRAVETAT DELS DEFECTES	3 (greus)		
ESTRUCTURA	Estructura formada en vas amb 5 braços principals, controlat en altura i amb desenvolupament lateral. Copa en fase de restauració.	PROBABILITAT DE CAIGUDA	5. Improbable (1/10.000 – 1/100.000)

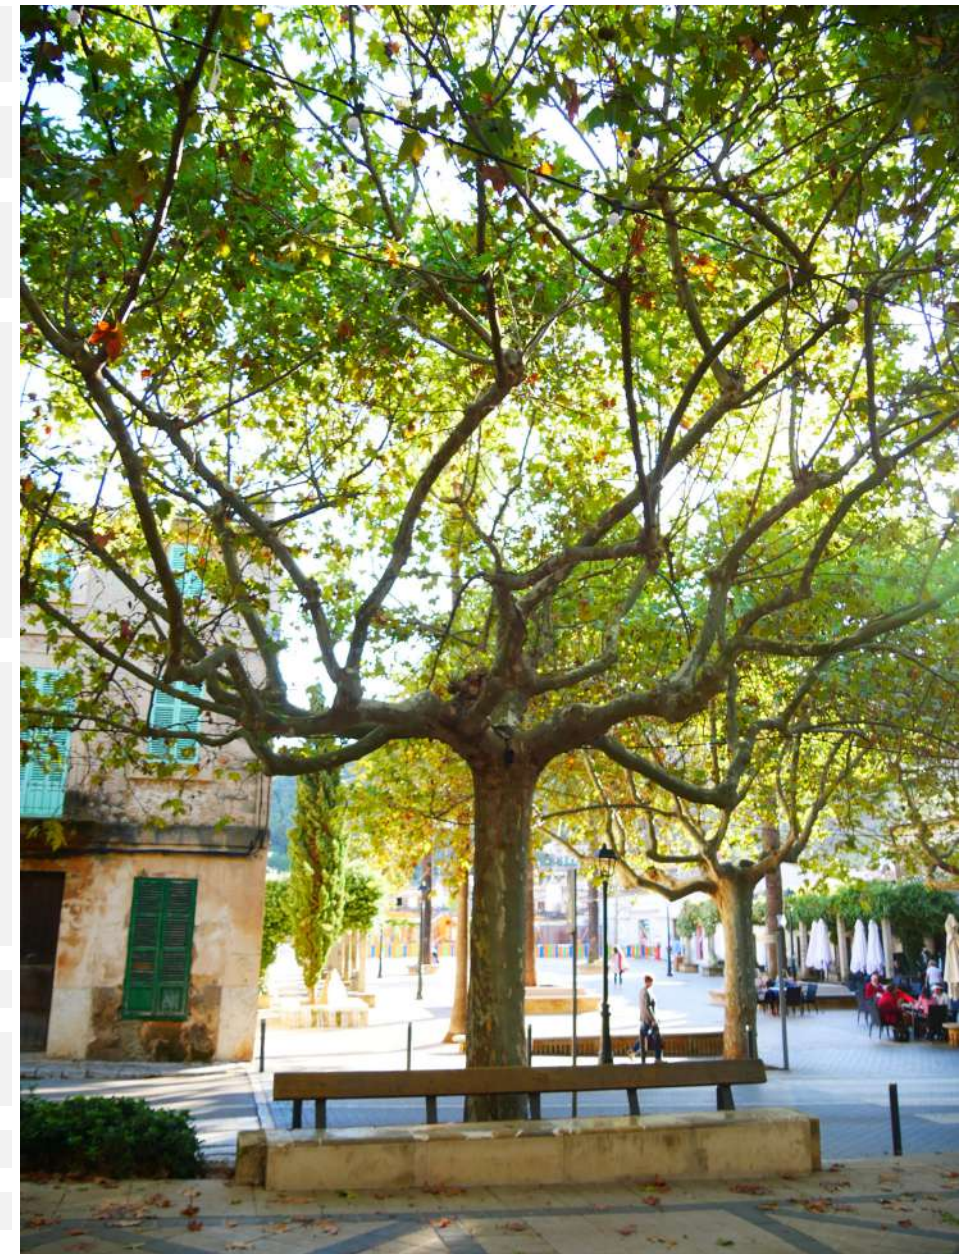
CODI	23	CÀRREGA	1, mesures petites i exposició baixa o mitja; mesures mitges i exposició baixa.		
ZONA	Passeig del Rei	PALANCA	1, no hi ha braços de palanca llargs, l'estructura és molt ramificada.		
ESPÈCIE	Platanus x hispanica	EXCENRICITAT	1, si no hi ha desviació o es poc apreciable.		
ALTURA en m	5-10	DEFECTES	Restricció al creixement radicular		
PERÍMETRE en cm	50-100				
ESCOCELL	Escocell 1x1 m amb coberta d'aglomerat				
INTERFERÈNCIES	Conflicte amb el paviment, enllumenat				
OSERVACIONS	-				
ARCHI	Arbre sà				
SUPERFICIE/VOLUM	3 (41-60%)				
VITALITAT	Mitjana				
FASE D'EDAT	Adulta	GRAVETAT DELS DEFECTES	1 (lleus)		
ESTRUCTURA	En vas amb 4 braços principals	PROBABILITAT DE CAIGUDA	7. Insòlit (> 1/1.000.000)		
		DIANA	Permanència 5: 2,5 hores al dia		
		RISC D'ACCIDENT	Tolerable (baix) 1/1.000.000-1/100.000		
		PRIORITAT	Baixa		
		CONTROL	En 5 anys		
		ACTUACIÓ	Poda de formació		
		DESCRIPCIÓ	Poda de formació i control del la interferència amb l'enllumenat

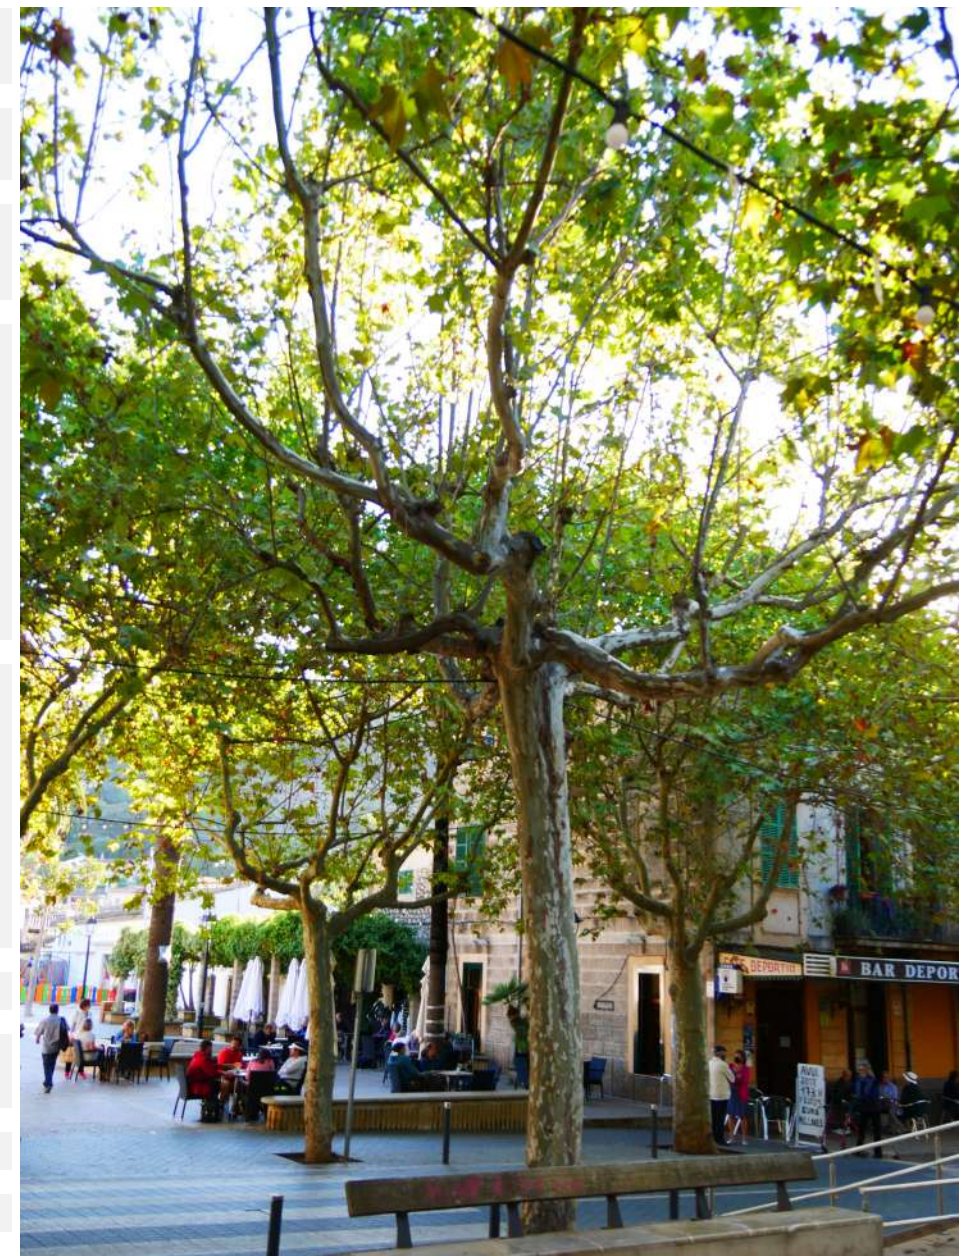
CODI	25	CÀRREGA	1, mesures petites i exposició baixa o mitja; mesures mitges i exposició baixa.		
ZONA	Passeig del Rei	PALANCA	1, no hi ha braços de palanca llargs, l'estructura és molt ramificada.		
ESPÈCIE	Platanus x hispanica	EXCENRICITAT	2, al resta de casos no inclosos a 1 i 3.		
ALTURA en m	5-10	DEFECTES	Amb xancre en creu i superior branques. Desvitalització crònica, fisiologia alterada, creixement irregular del càmbium, associat a poda. Regressió cambial de la part superior de la creu i braços, i entre els braços costat S-O.		
PERÍMETRE en cm	100-150				
ESCOCELL	A jardineria de 2,5 × 1,5 m				
INTERFERÈNCIES	Interferència amb cablejat				
OSERVACIONS	Restricció del creixement				
ARCHI	Arbre en estat d'estrès				
SUPERFICIE/VOLUM	2 (21-40%)				
VITALITAT	Baixa				
FASE D'EDAT	Copa en fase adulta / estructura madura	GRAVETAT DELS DEFECTES	3 (greus)		
ESTRUCTURA	Estructura formada en vas, controlat en altura i amb desenvolupament lateral. Copa de reemplaç vàlida.	PROBABILITAT DE CAIGUDA	4. Poc probable (1/1.000 – 1/10.000)
