**PLA DE GESTIÓ,
CONTROL DEL RISC I
PROTECCIÓ DE
L'ARBRAT
D'ESPORLES**

**GRUPO
EULEN**

Antonio Serra Soliño
Enginyer Agrònom
Especialista en arbrat
Número de col·legiat 3357

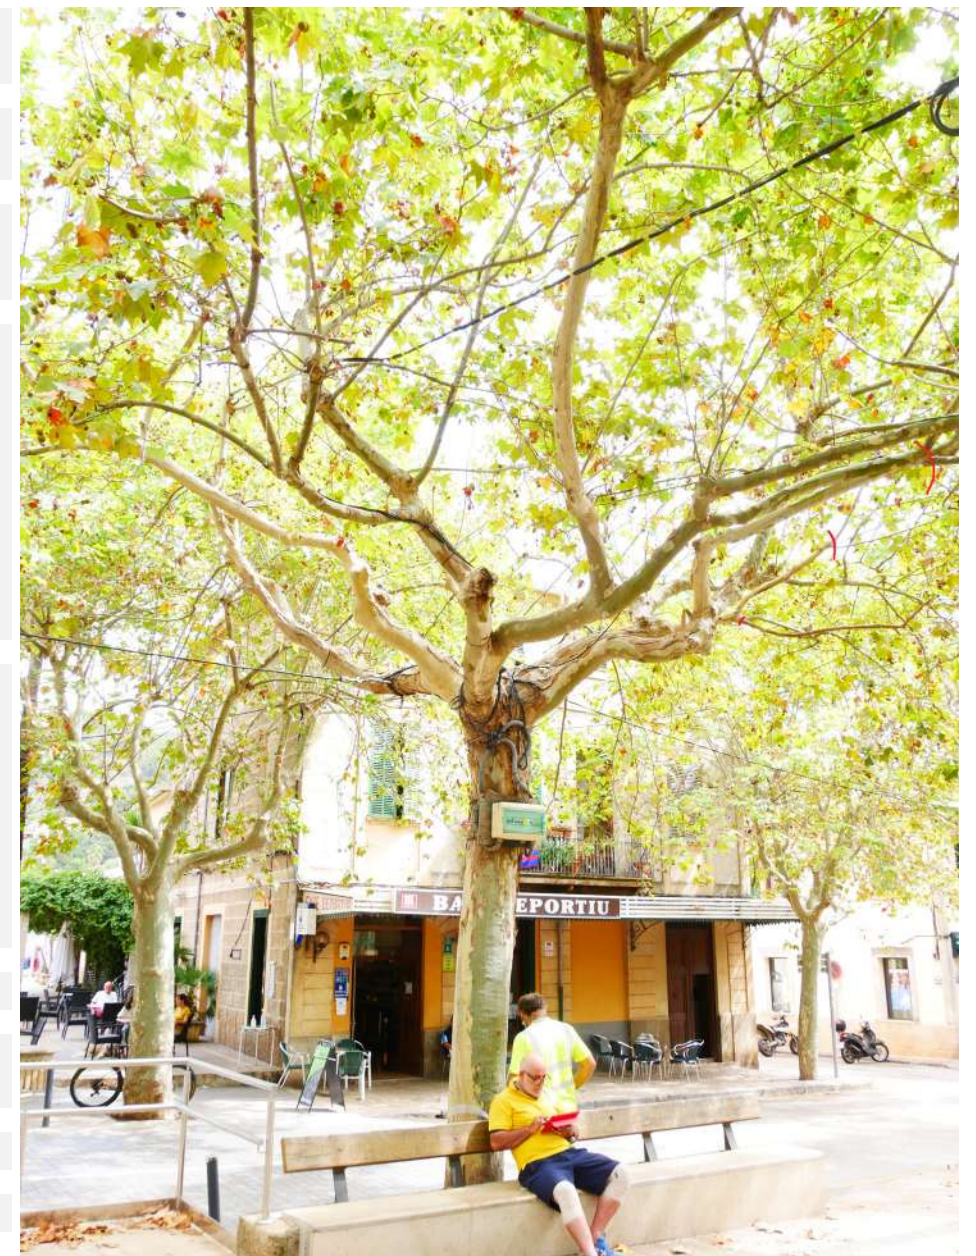
CODI	26	CÀRREGA	1, mesures petites i exposició baixa o mitja; mesures mitges i exposició baixa.		
ZONA	Passeig del Rei	PALANCA	1, no hi ha braços de palanca llargs, l'estructura és molt ramificada.		
ESPÈCIE	Platanus x hispanica	EXCENRICITAT	1, si no hi ha desviació o es poc apreciable.		
ALTURA en m	5-10	DEFECTES	Restricció al creixement radicular		
PERÍMETRE en cm	50-100				
ESCOCELL	Escocell 1x1 m amb coberta d'aglomerat				
INTERFERÈNCIES	Conflicte amb el paviment				
OSERVACIONS	-				
ARCHI	Arbre sà				
SUPERFICIE/VOLUM	3 (41-60%)				
VITALITAT	Mitjana				
FASE D'EDAT	Adulta	GRAVETAT DELS DEFECTES	1 (lleus)		
ESTRUCTURA	En vas amb 4 braços principals	PROBABILITAT DE CAIGUDA	7. Insòlit (> 1/1.000.000)		
		DIANA	Permanència 5: 2,5 hores al dia		
		RISC D'ACCIDENT	Tolerable (baix) 1/1.000.000-1/100.000		
		PRIORITAT	Baixa		
		CONTROL	En 5 anys		
		ACTUACIÓ	Poda de formació		
		DESCRIPCIÓ			
		MOMENT DE REALITZACIÓ DELS TREBALLS	En verd

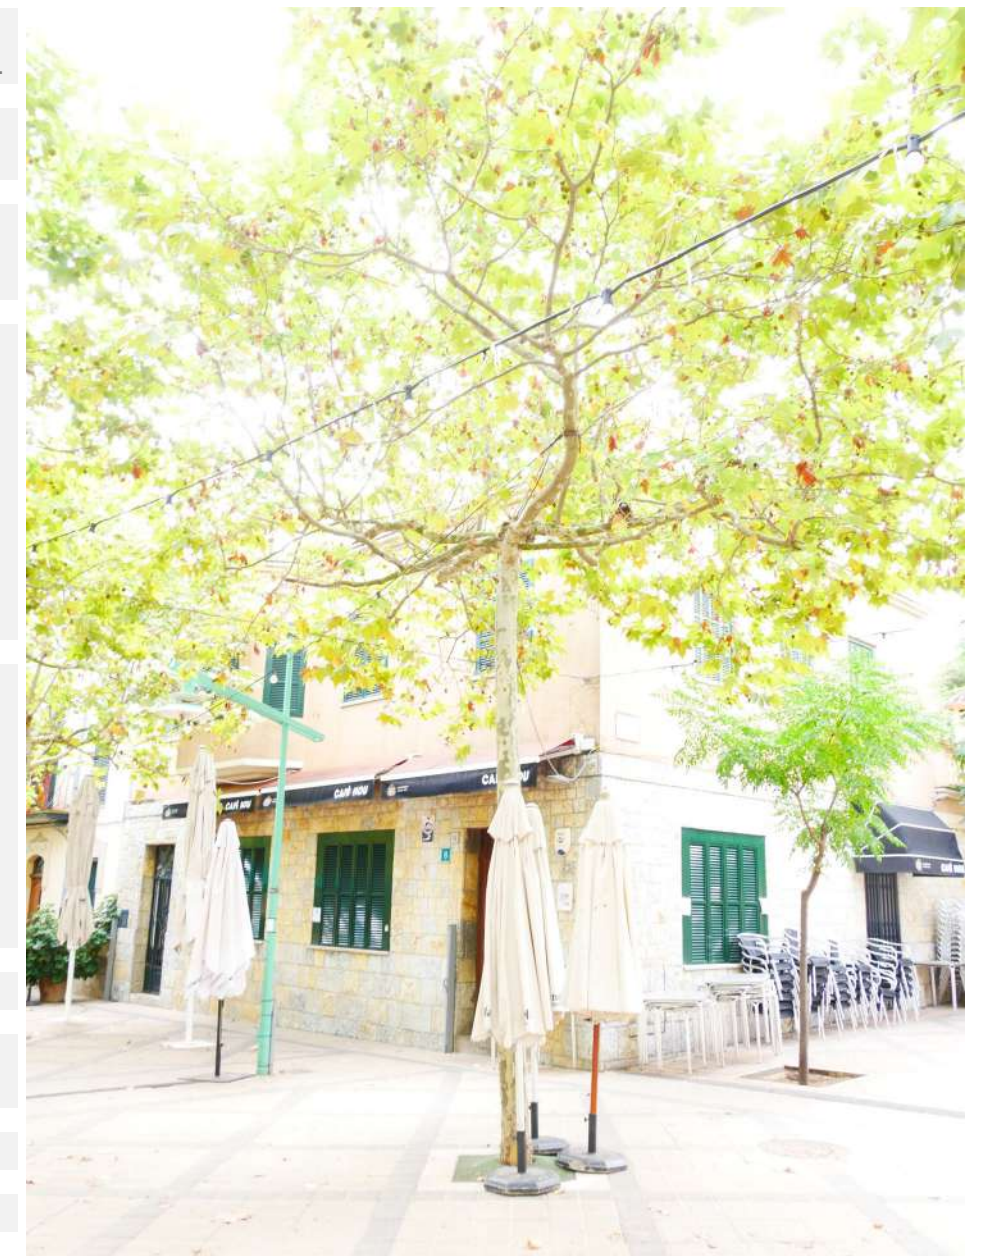
CODI	27	CÀRREGA	1, mesures petites i exposició baixa o mitja; mesures mitges i exposició baixa.		
ZONA	Passeig del Rei	PALANCA	1, no hi ha braços de palanca llargs, l'estructura és molt ramificada.		
ESPÈCIE	Platanus x hispanica	EXCENRICITAT	1, si no hi ha desviació o es poc apreciable.		
ALTURA en m	5-10	DEFECTES	Restricció al creixement radicular		
PERÍMETRE en cm	50-100				
ESCOCELL	Escocell 1x1 m amb coberta d'aglomerat				
INTERFERÈNCIES	Conflicte amb el paviment, enllumenat				
OSERVACIONS	-				
ARCHI	Arbre sà				
SUPERFICIE/VOLUM	3 (41-60%)				
VITALITAT	Mitjana				
FASE D'EDAT	Adulta	GRAVETAT DELS DEFECTES	1 (lleus)		
ESTRUCTURA	En vas amb 4 braços principals	PROBABILITAT DE CAIGUDA	7. Insòlit (> 1/1.000.000)		
		DIANA	Permanència 5: 2,5 hores al dia		
		RISC D'ACCIDENT	Tolerable (baix) 1/1.000.000-1/100.000		
		PRIORITAT	Baixa		
		CONTROL	En 5 anys		
		ACTUACIÓ	Poda de formació		
		DESCRIPCIÓ	Control de interferència amb enllumenat

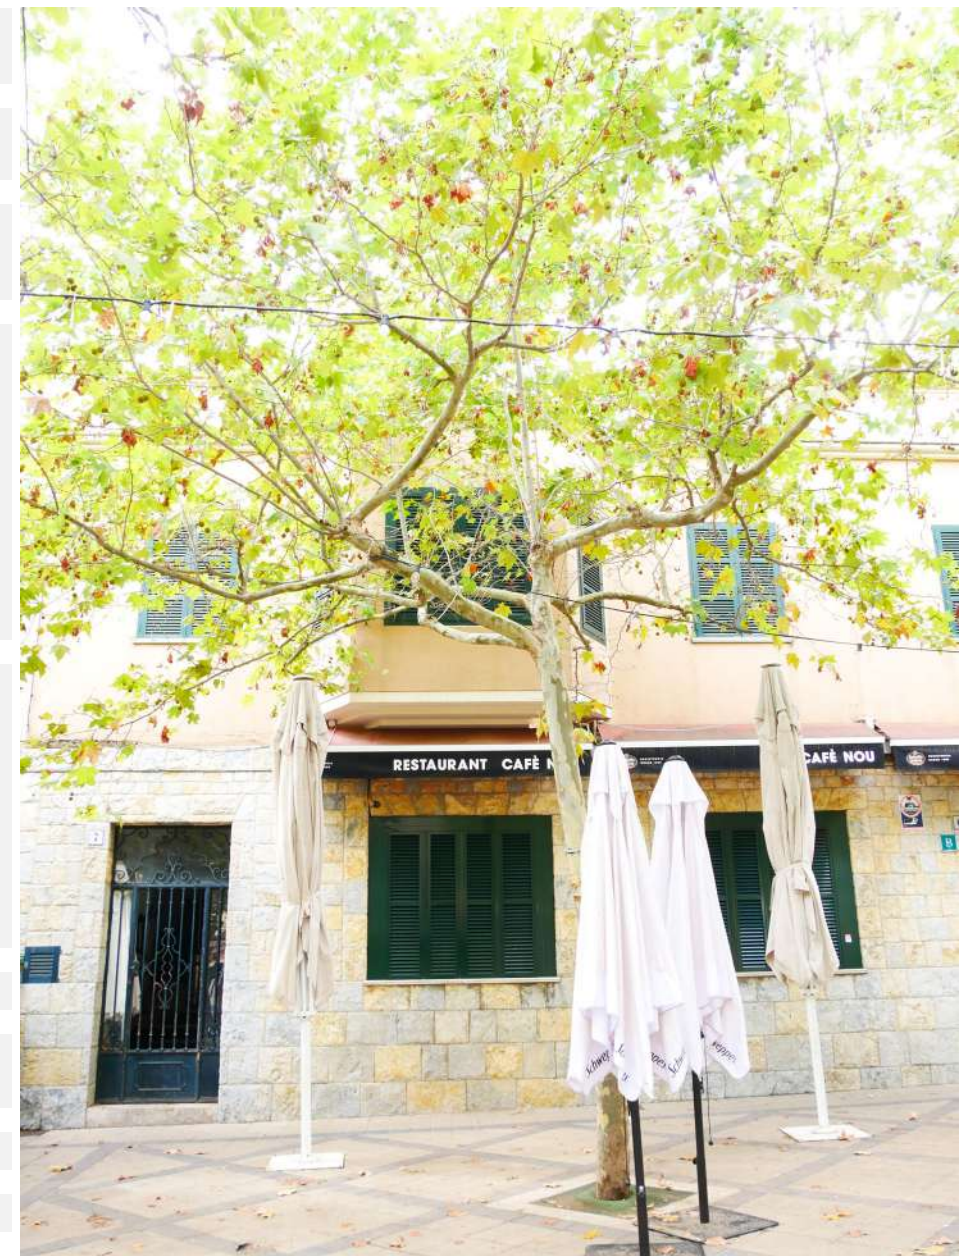
CODI	28	CÀRREGA	1, mesures petites i exposició baixa o mitja; mesures mitges i exposició baixa.		
ZONA	Passeig del Rei	PALANCA	1, no hi ha braços de palanca llargs, l'estructura és molt ramificada.		
ESPÈCIE	Platanus x hispanica	EXCENRICITAT	2, al resta de casos no inclosos a 1 i 3.		
ALTURA en m	5-10	DEFECTES	Regressió cambial en tronc associada múltiples factors (resticció del creixement, poda de reducció, desenvolupament de xancre). Xancre a nivell de creu. Desvitalització crònica, fisiologia alterada. Creixement irregular del càmbium.		
PERÍMETRE en cm	100-150				
ESCOCELL	A jardineria de 2,5 × 1,5 m				
INTERFERÈNCIES	Interferència amb cablejat, enllumenat				
OSERVACIONS	Restricció del creixement				
ARCHI	Arbre en estat d'estrès				
SUPERFICIE/VOLUM	2 (21-40%)				
VITALITAT	Baixa				
FASE D'EDAT	Copa en fase adulta / estructura madura	GRAVETAT DELS DEFECTES	3 (greus)		
ESTRUCTURA	Estructura formada en vas, controlat en altura i amb desenvolupament lateral. Copa en fase de restauració.	PROBABILITAT DE CAIGUDA	5. Improbable (1/10.000 – 1/100.000)

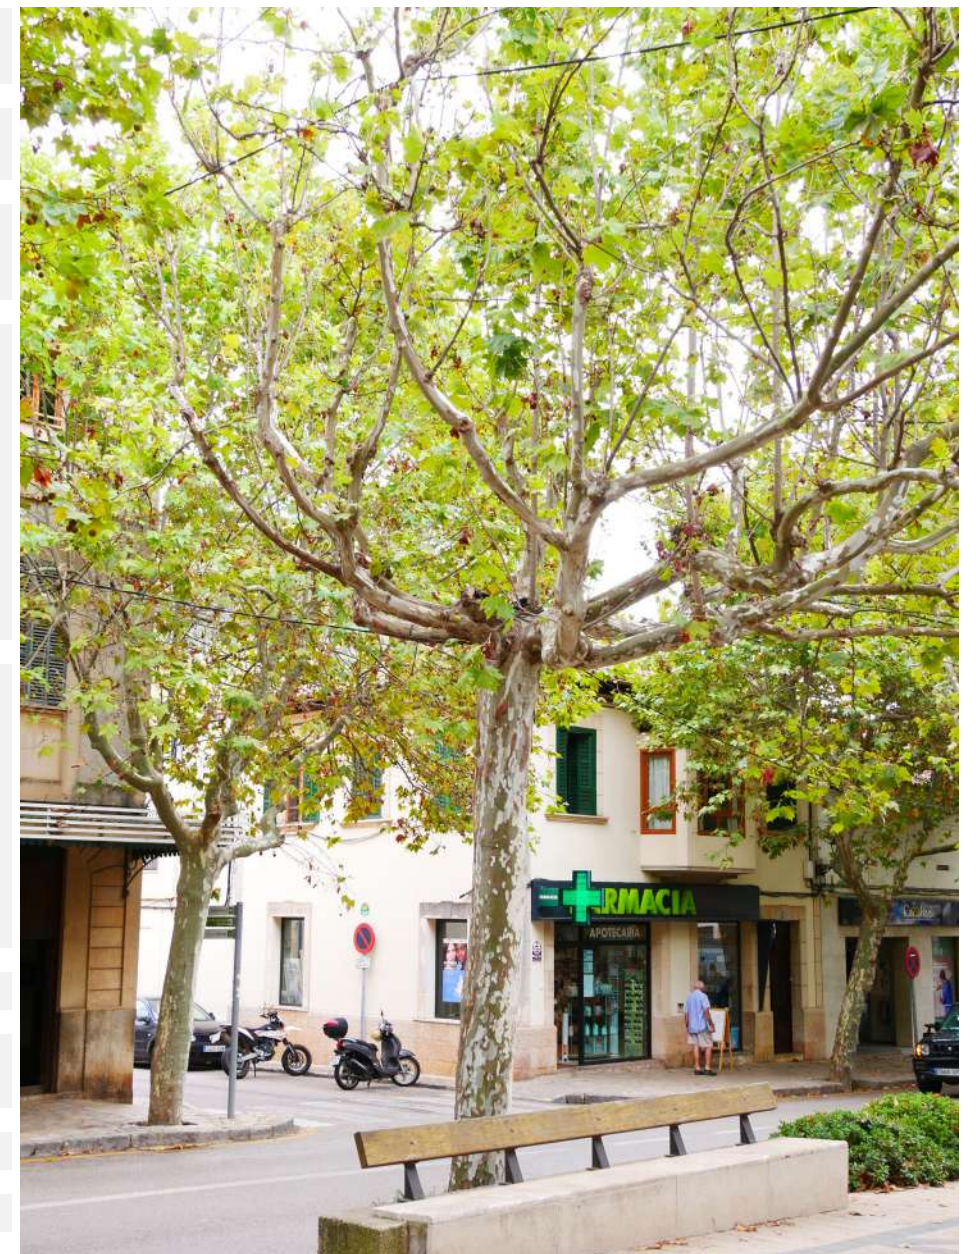
CODI	29	CÀRREGA	1, mesures petites i exposició baixa o mitja; mesures mitges i exposició baixa.		
ZONA	Passeig del Rei	PALANCA	1, no hi ha braços de palanca llargs, l'estructura és molt ramificada.		
ESPÈCIE	Platanus x hispanica	EXCENTRICITAT	1, si no hi ha desviació o es poc apreciable.		
ALTURA en m	5-10	DEFECTES	Restricció al creixement radicular		
PERÍMETRE en cm	50-100				
ESCOCELL	Escocell 1x1 m amb coberta d'aglomerat				
INTERFERÈNCIES	Conflicte amb el paviment, façana, enllumenat				
OSERVACIONS	-				
ARCHI	Arbre sà				
SUPERFICIE/VOLUM	3 (41-60%)				
VITALITAT	Mitjana				
FASE D'EDAT	Adulta	GRAVETAT DELS DEFECTES	1 (lleus)		
ESTRUCTURA	En vas amb 4 braços principals.	PROBABILITAT DE CAIGUDA	7. Insòlit (> 1/1.000.000)		
		DIANA	Permanència 5: 2,5 hores al dia		
		RISC D'ACCIDENT	Tolerable (baix) 1/1.000.000-1/100.000		
		PRIORITAT	Baixa		
		CONTROL	En 5 anys		
		ACTUACIÓ	Poda de formació		
		DESCRIPCIÓ

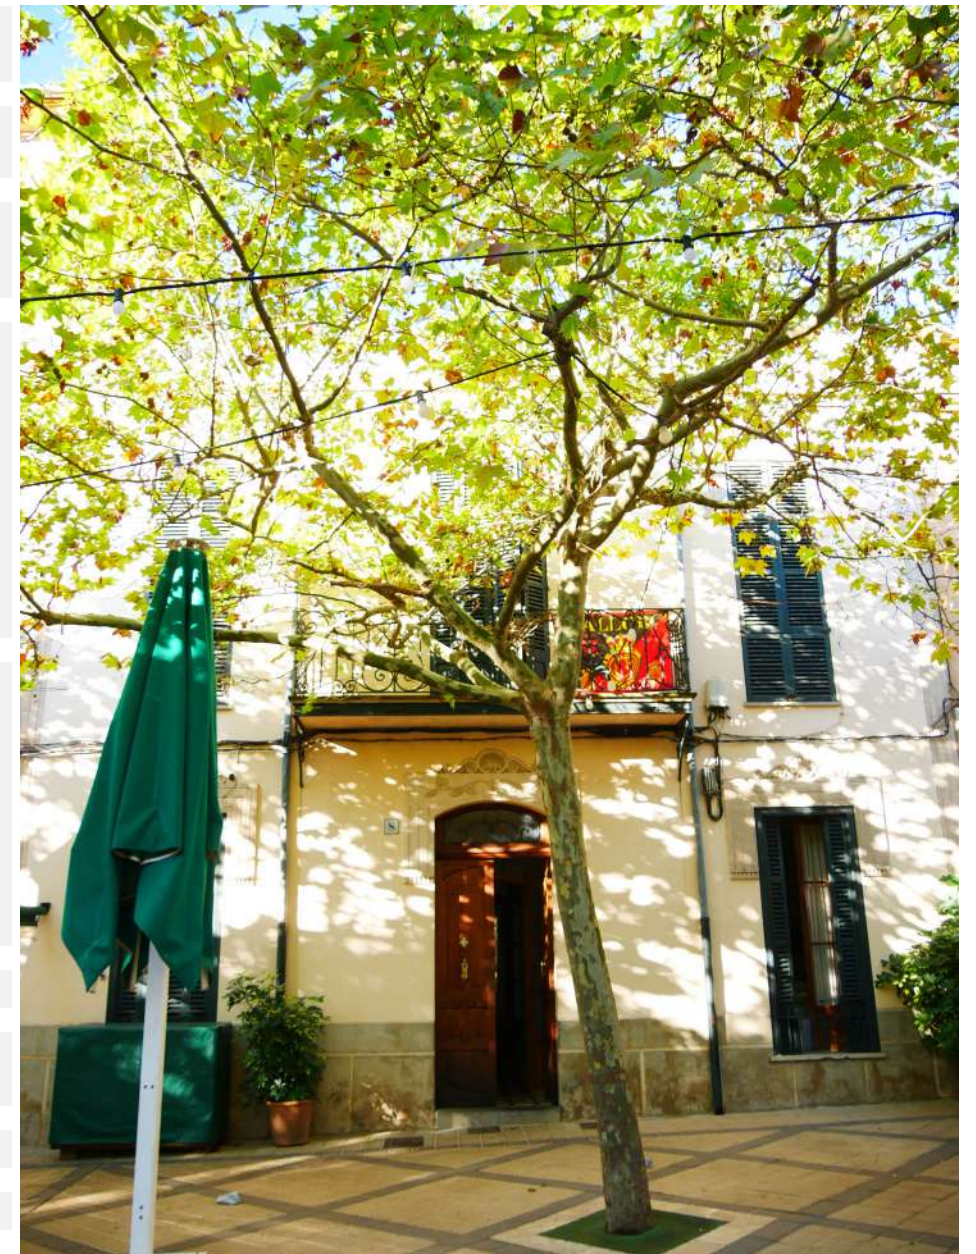
CODI	30	CÀRREGA	1, mesures petites i exposició baixa o mitja; mesures mitges i exposició baixa.		
ZONA	Passeig del Rei	PALANCA	1, no hi ha braços de palanca llargs, l'estructura és molt ramificada.		
ESPÈCIE	Platanus x hispanica	EXCENTRICITAT	2, al resta de casos no inclosos a 1 i 3.		
ALTURA en m	5-10	DEFECTES	Desvitalització crònica, fisiologia alterada. Cavitat a nivell de creu. Creixement irregular del càmbium. Regressió cambial de la part superior de la creu i braços		
PERÍMETRE en cm	100-150				
ESCOCELL	A jardiner de 2,5 × 1,5 m				
INTERFERÈNCIES	Interferència amb cablejat				
OSERVACIONS	Restricció del creixement				
ARCHI	Arbre en estat d'estrès				
SUPERFICIE/VOLUM	2 (21-40%)				
VITALITAT	Molt baixa				
FASE D'EDAT	Copa en fase adulta / estructura madura	GRAVETAT DELS DEFECTES	3 (greus)		
ESTRUCTURA	Estructura formada en vas, controlat en altura i amb desenvolupament lateral. Copa en fase de restauració.	PROBABILITAT DE CAIGUDA	5. Improbable (1/10.000 – 1/100.000)

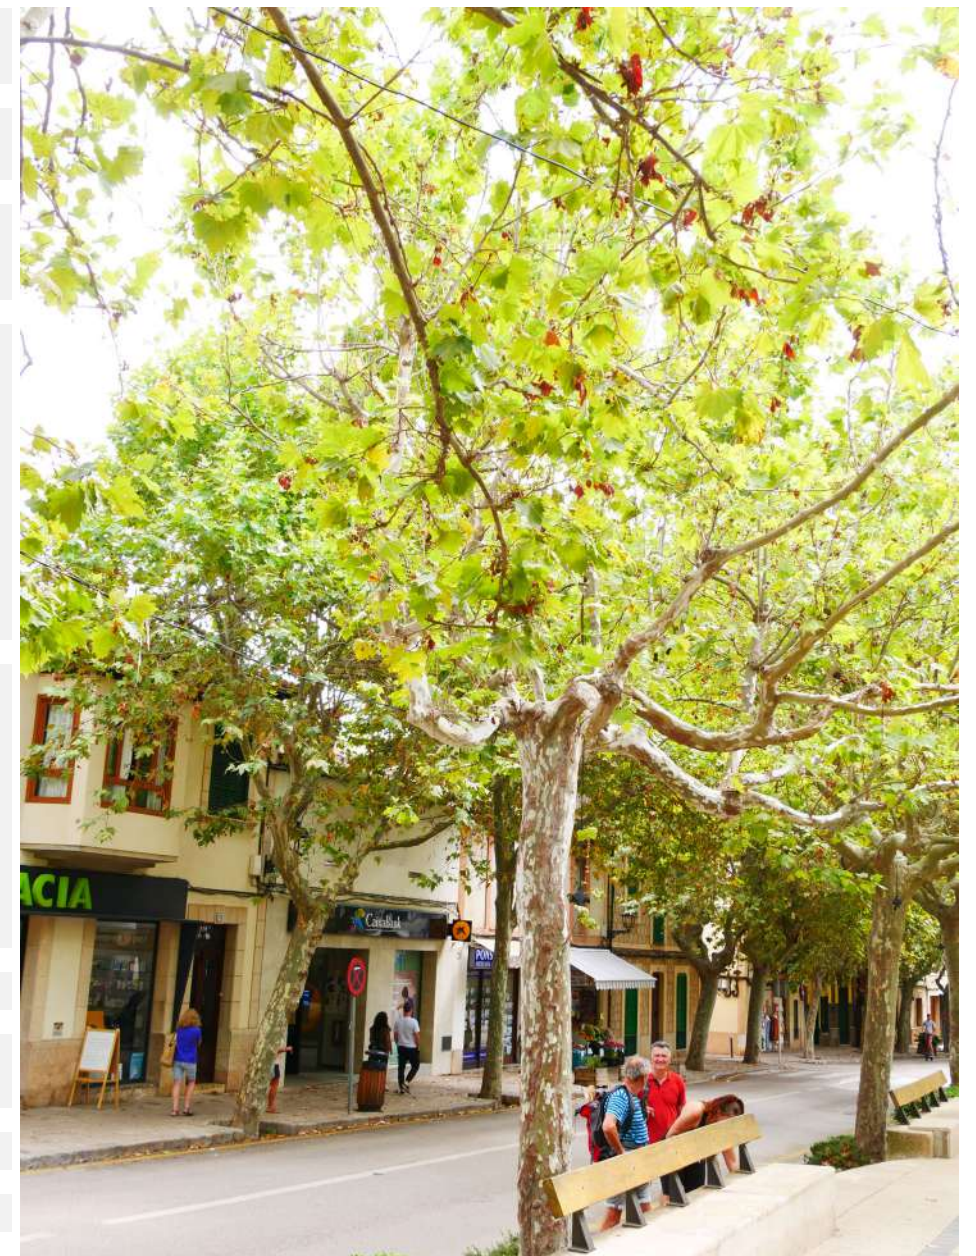
CODI	31	CÀRREGA	1, mesures petites i exposició baixa o mitja; mesures mitges i exposició baixa.		
ZONA	Passeig del Rei	PALANCA	1, no hi ha braços de palanca llargs, l'estructura és molt ramificada.		
ESPÈCIE	Platanus x hispanica	EXCENRICITAT	1, si no hi ha desviació o es poc apreciable.		
ALTURA en m	5-10	DEFECTES	Restricció al creixement radicular		
PERÍMETRE en cm	50-100				
ESCOCELL	Escocell 1x1 m amb coberta d'aglomerat				
INTERFERÈNCIES	Conflicte amb el paviment, façana, cablejat				
OSERVACIONS	-				
ARCHI	Arbre sà				
SUPERFICIE/VOLUM	3 (41-60%)				
VITALITAT	Mitjana				
FASE D'EDAT	Adulta	GRAVETAT DELS DEFECTES	1 (lleus)		
ESTRUCTURA	En vas amb 4 braços principals	PROBABILITAT DE CAIGUDA	7. Insòlit (> 1/1.000.000)		
		DIANA	Permanència 5: 2,5 hores al dia		
		RISC D'ACCIDENT	Tolerable (baix) 1/1.000.000-1/100.000		
		PRIORITAT	Baixa		
		CONTROL	En 5 anys		
		ACTUACIÓ	Poda de formació; retirada del cablejat

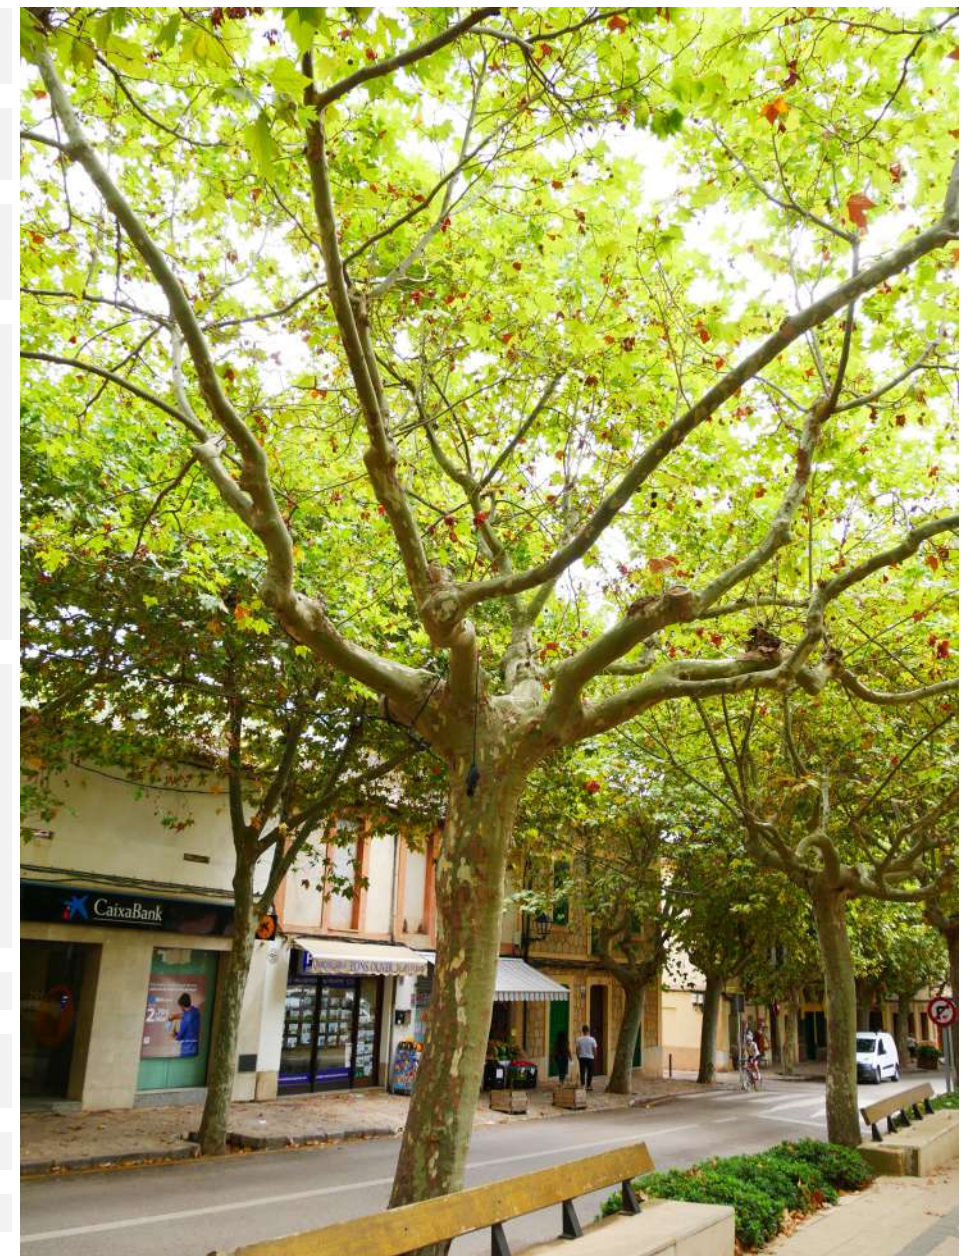
CODI	33	CÀRREGA	1, mesures petites i exposició baixa o mitja; mesures mitges i exposició baixa.		
ZONA	Passeig del Rei	PALANCA	1, no hi ha braços de palanca llargs, l'estructura és molt ramificada.		
ESPÈCIE	Platanus x hispanica	EXCENTRICITAT	1, si no hi ha desviació o es poc apreciable.		
ALTURA en m	5-10	DEFECTES	Restricció al creixement radicular		
PERÍMETRE en cm	50-100				
ESCOCELL	Escocell 1x1 m amb coberta d'aglomerat				
INTERFERÈNCIES	Conflicte amb el paviment, cablejat, farola				
OSERVACIONS	Restricció del creixement radicular				
ARCHI	Arbre sà				
SUPERFICIE/VOLUM	3 (41-60%)				
VITALITAT	Mitjana				
FASE D'EDAT	Adulta	GRAVETAT DELS DEFECTES	1 (lleus)		
ESTRUCTURA	En vas amb 4 braços principals	PROBABILITAT DE CAIGUDA	7. Insòlit (> 1/1.000.000)		
		DIANA	Permanència 5: 2,5 hores al dia		
		RISC D'ACCIDENT	Tolerable (baix) 1/1.000.000-1/100.000		
		PRIORITAT	Baixa		
		CONTROL	En 5 anys		
		ACTUACIÓ	Poda de formació

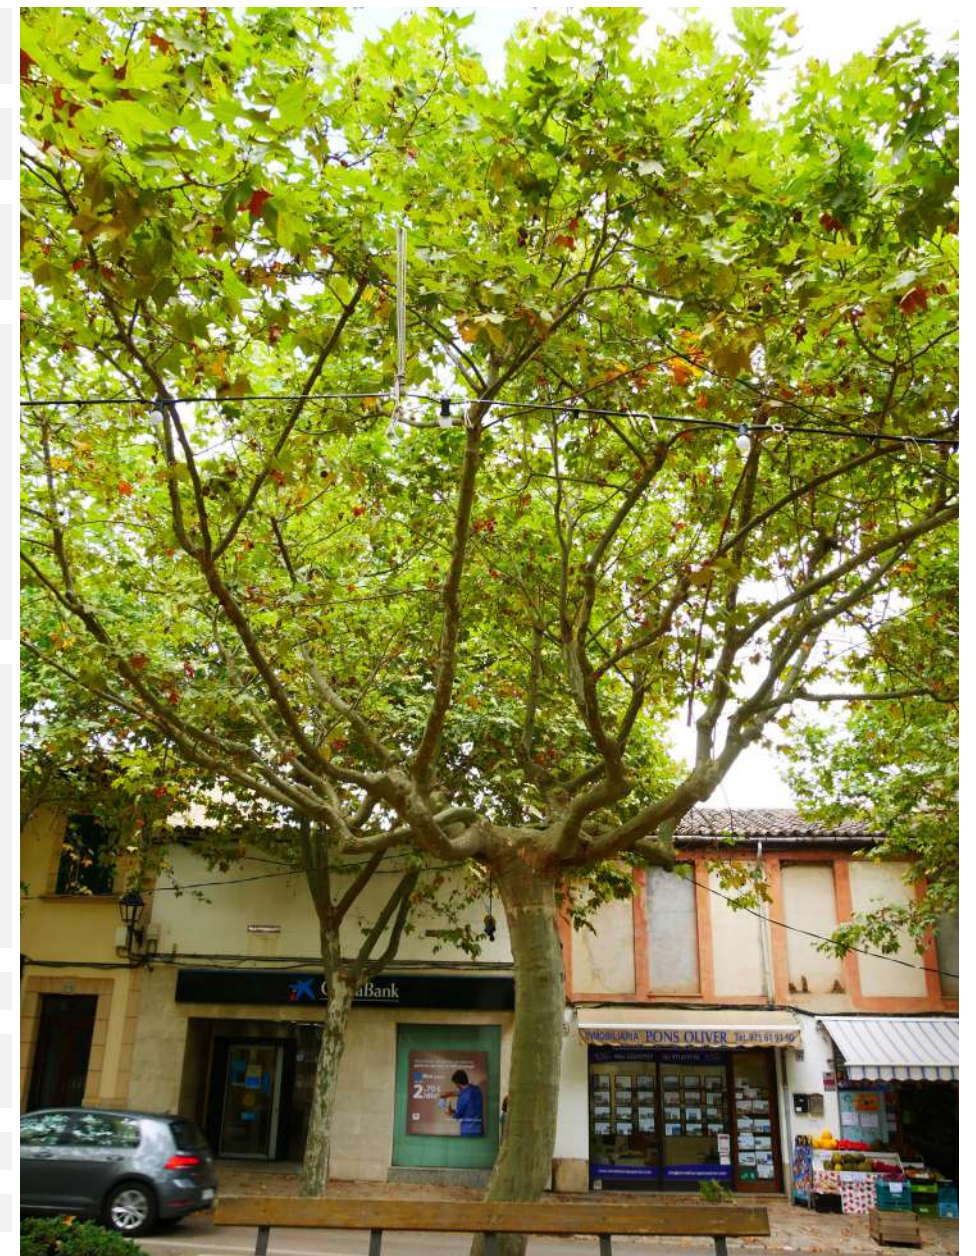
CODI	35	CÀRREGA	1, mesures petites i exposició baixa o mitja; mesures mitges i exposició baixa.		
ZONA	Passeig del Rei	PALANCA	1, no hi ha braços de palanca llargs, l'estructura és molt ramificada.		
ESPÈCIE	Platanus x hispanica	EXCENTRICITAT	1, si no hi ha desviació o es poc apreciable.		
ALTURA en m	5-10	DEFECTES	Restricció al creixement radicular		
PERÍMETRE en cm	50-100				
ESCOCELL	Escocell 1x1 m amb coberta d'aglomerat				
INTERFERÈNCIES	Conflicte amb el paviment, façana				
OSERVACIONS	Restricció del creixement radicular				
ARCHI	Arbre sà				
SUPERFICIE/VOLUM	3 (41-60%)				
VITALITAT	Mitjana				
FASE D'EDAT	Adulta	GRAVETAT DELS DEFECTES	1 (lleus)		
ESTRUCTURA	En vas amb 4 braços principals.	PROBABILITAT DE CAIGUDA	7. Insòlit (> 1/1.000.000)		
		DIANA	Permanència 5: 2,5 hores al dia		
		RISC D'ACCIDENT	Tolerable (baix) 1/1.000.000-1/100.000		
		PRIORITAT	Baixa		
		CONTROL	En 5 anys		
		ACTUACIÓ	Poda de formació

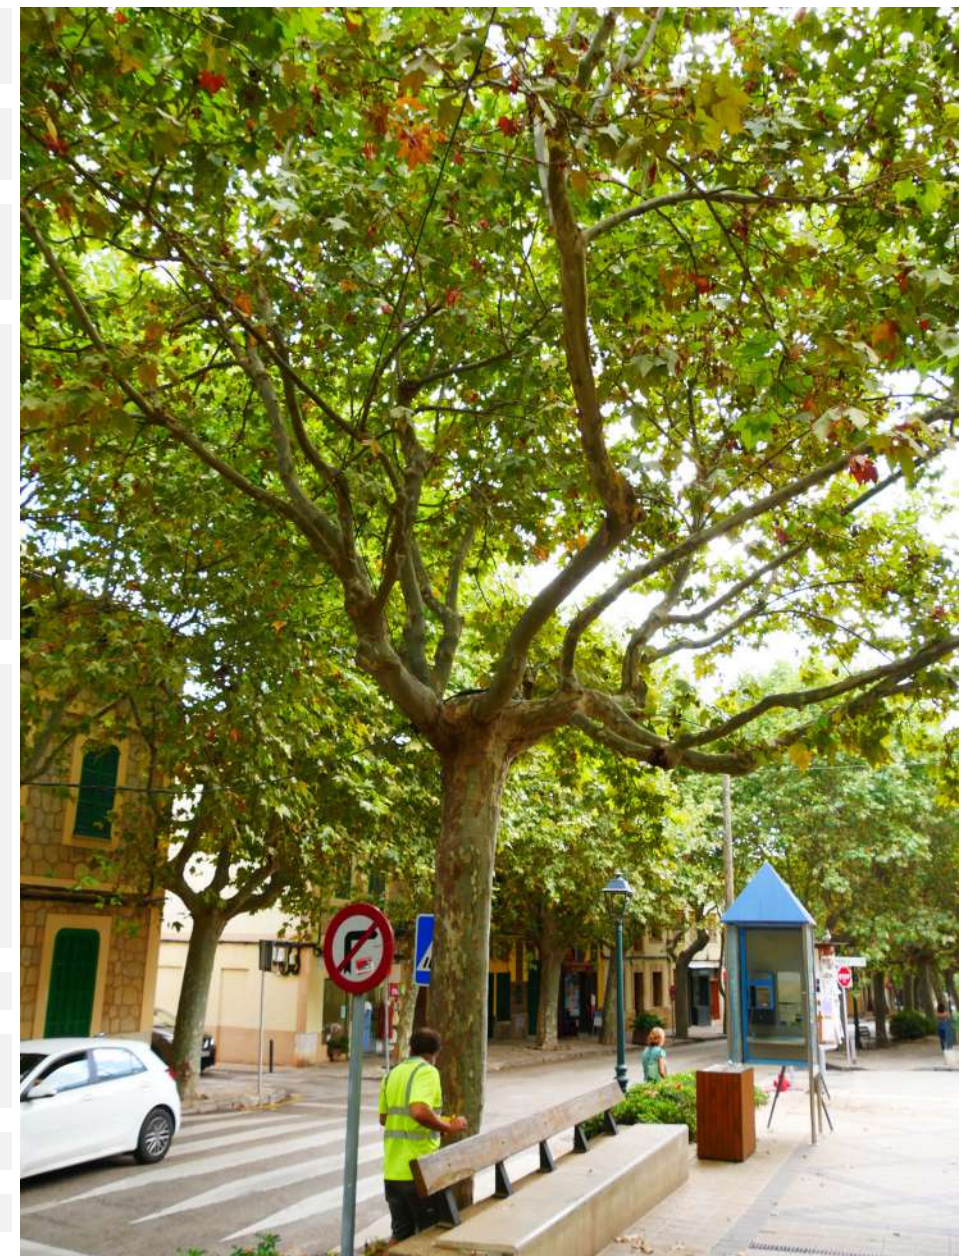
CODI	37	CÀRREGA	1, mesures petites i exposició baixa o mitja; mesures mitges i exposició baixa.		
ZONA	Passeig del Rei	PALANCA	1, no hi ha braços de palanca llargs, l'estructura és molt ramificada.		
ESPÈCIE	Platanus x hispanica	EXCENRICITAT	1, si no hi ha desviació o es poc apreciable.		
ALTURA en m	5-10	DEFECTES	Restricció al creixement radicular		
PERÍMETRE en cm	50-100				
ESCOCELL	Escocell 1x1 m amb coberta d'aglomerat				
INTERFERÈNCIES	Conflicte amb el paviment				
OSERVACIONS	-				
ARCHI	Arbre sà				
SUPERFICIE/VOLUM	3 (41-60%)				
VITALITAT	Mitjana				
FASE D'EDAT	Adulta	GRAVETAT DELS DEFECTES	1 (lleus)		
ESTRUCTURA	En vas amb 4 braços principals	PROBABILITAT DE CAIGUDA	7. Insòlit (> 1/1.000.000)		
		DIANA	Permanència 5: 2,5 hores al dia		
		RISC D'ACCIDENT	Tolerable (baix) 1/1.000.000-1/100.000		
		PRIORITAT	Baixa		
		CONTROL	En 5 anys		
		ACTUACIÓ	Poda de formació		
		DESCRIPCIÓ			
		MOMENT DE REALITZACIÓ DELS TREBALLS	En verd

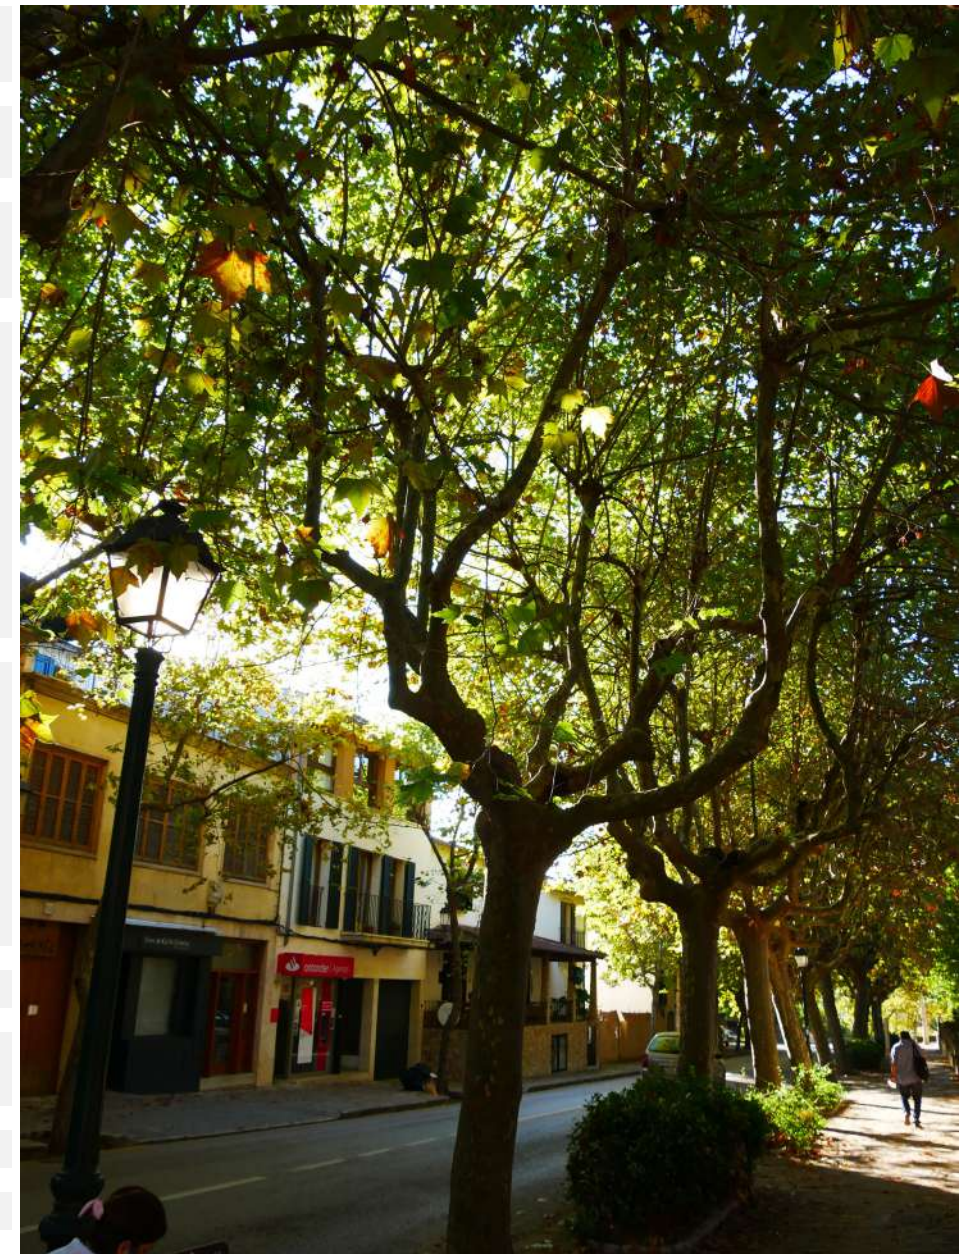
CODI	40	CÀRREGA	1, mesures petites i exposició baixa o mitja; mesures mitges i exposició baixa.		
ZONA	Carrer de Joan Riutort	PALANCA	1, no hi ha braços de palanca llargs, l'estructura és molt ramificada.		
ESPÈCIE	Platanus x hispanica	EXCENTRICITAT	1, si no hi ha desviació o es poc apreciable.		
ALTURA en m	10-15	DEFECTES	Base engrossada per creixement de reacció. Xancre a antics talls a la creu, costat N.		
PERÍMETRE en cm	100-150				
ESCOCELL	Escocell format de 1x1,5 m tamany variable				
INTERFERÈNCIES	Façana, cablejat				
OSERVACIONS	-				
ARCHI	Arbre resilient				
SUPERFICIE/VOLUM	3 (41-60%)				
VITALITAT	Mitjana				
FASE D'EDAT	Copa en fase adulta / estructura madura	GRAVETAT DELS DEFECTES	2 (significatius)		
ESTRUCTURA	Estructura en vas amb tall antic sobre creu i braços principals, amb braços que porten eixos reiterats fruit de la darrera reducció en altura. Copa en fase de restauració.	PROBABILITAT DE CAIGUDA	5. Improbable (1/10.000 – 1/100.000)

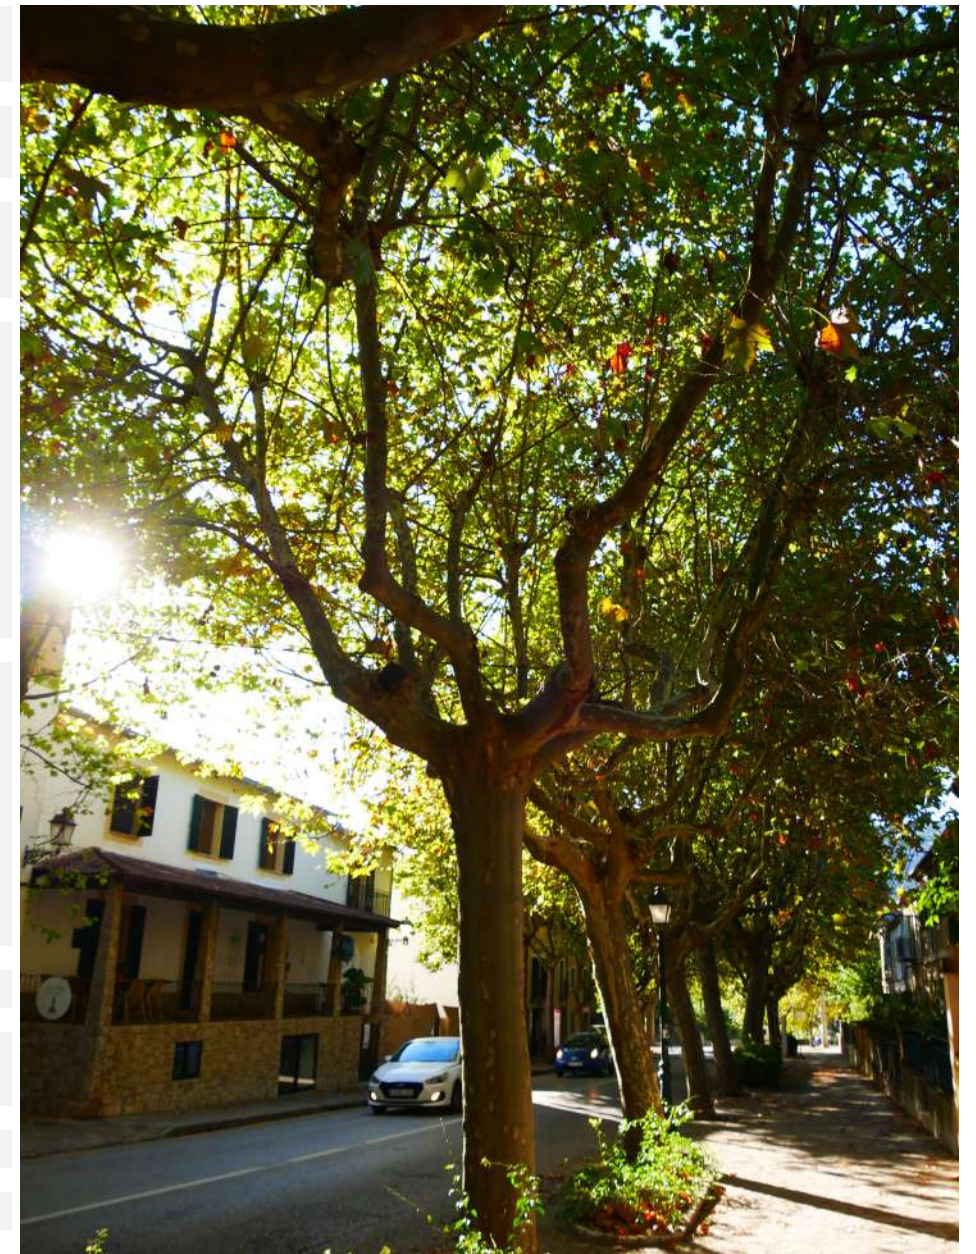
CODI	42	CÀRREGA	1, mesures petites i exposició baixa o mitja; mesures mitges i exposició baixa.
ZONA	Carrer de Joan Riutort	PALANCA	1, no hi ha braços de palanca llargs, l'estructura és molt ramificada.
ESPÈCIE	Platanus x hispanica	EXCENRICITAT	1, si no hi ha desviació o es poc apreciable.
ALTURA en m	10-15	DEFECTES	Cavitat de ferida lleu a base del braç NE i NO. Presència de colzes a la copa terminal N-E-S
PERÍMETRE en cm	150-200		
ESCOCELL	Escocell format de 1x1,5 m tamany variable		
INTERFERÈNCIES	Cablejat		
OSERVACIONS	-		
ARCHI	Arbre resilient		
SUPERFICIE/VOLUM	3 (41-60%)		
VITALITAT	Mitjana		
FASE D'EDAT	Copa en fase adulta / estructura madura	GRAVETAT DELS DEFECTES	2 (significatius)
ESTRUCTURA	Estructura en vas amb tall antic sobre creu i braços principals, amb braços que porten eixos reiterats fruit de la darrera reducció en altura. Copa en fase de restauració.	PROBABILITAT DE CAIGUDA	5. Improbable (1/10.000 – 1/100.000)

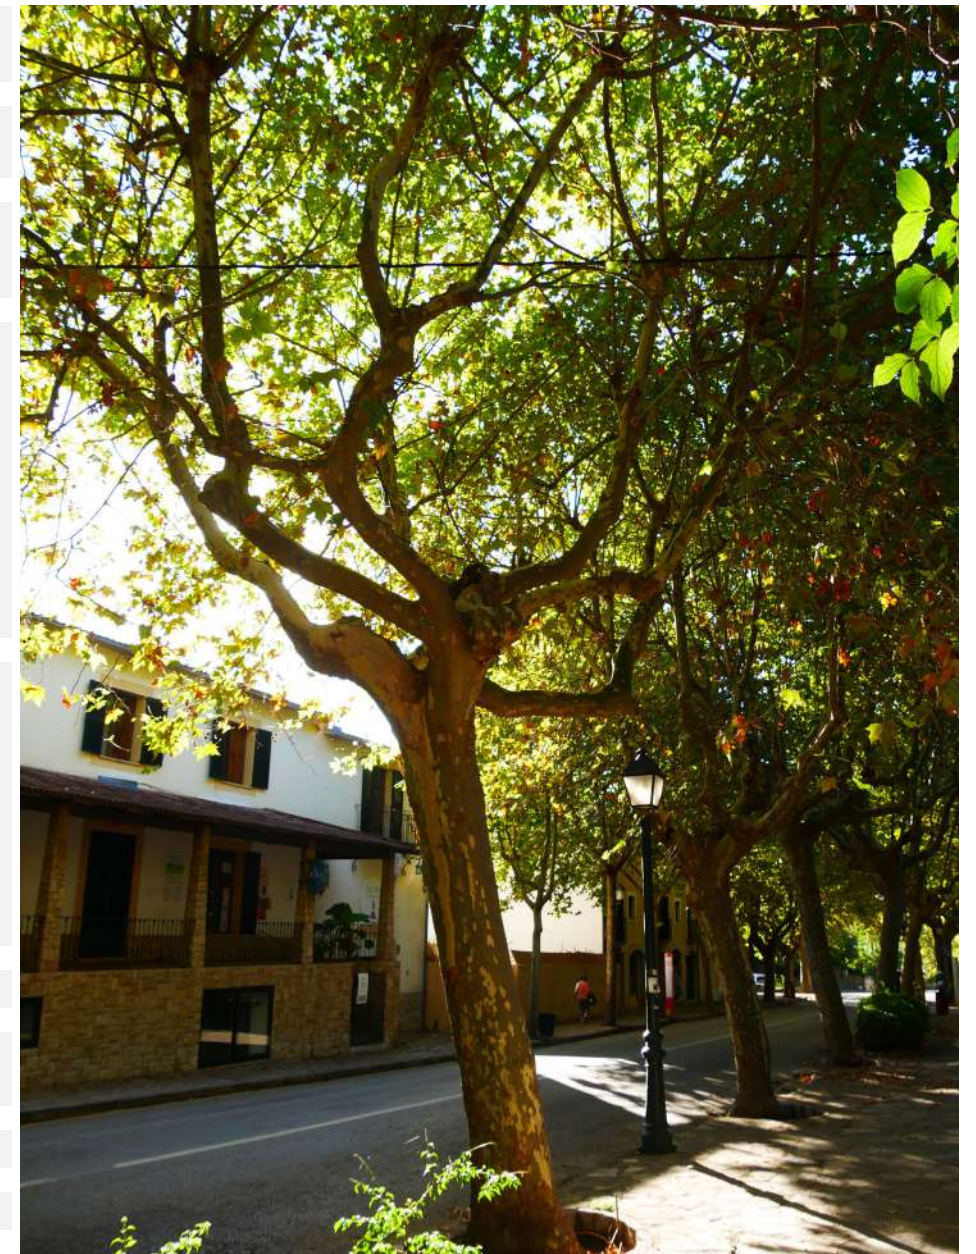
CODI	43	CÀRREGA	1, mesures petites i exposició baixa o mitja; mesures mitges i exposició baixa.
ZONA	Carrer de Joan Riutort	PALANCA	1, no hi ha braços de palanca llargs, l'estructura és molt ramificada.
ESPÈCIE	Platanus x hispanica	EXCENRICITAT	1, si no hi ha desviació o es poc apreciable.
ALTURA en m	10-15	DEFECTES	Base engrosada a nivell basal associat al creixement de reacció. Presència de colzes al costat E (carrer)
PERÍMETRE en cm	100-150		
ESCOCELL	Escocell format de 1x1,5 m tamany variable		
INTERFERÈNCIES	Cablejat		
OSERVACIONS	-		
ARCHI	Arbre resilient		
SUPERFICIE/VOLUM	3 (41-60%)		
VITALITAT	Mitjana		
FASE D'EDAT	Copa en fase adulta / estructura madura	GRAVETAT DELS DEFECTES	2 (significatius)
ESTRUCTURA	Estructura en vas amb tall antic sobre creu i braços principals, amb braços que porten eixos reiterats fruit de la darrera reducció en altura. Copa en fase de restauració.	PROBABILITAT DE CAIGUDA	5. Improbable (1/10.000 – 1/100.000)

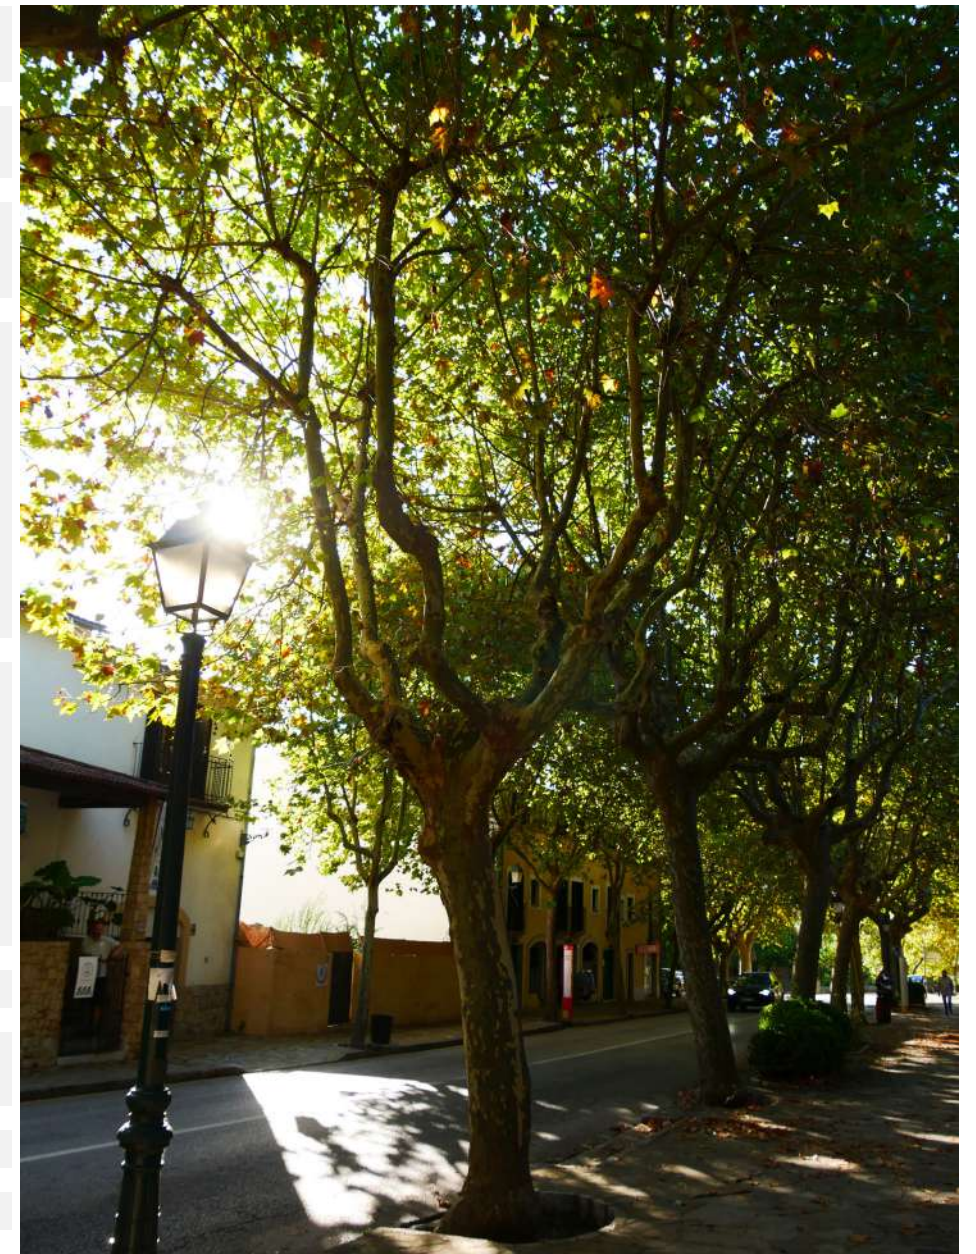
CODI	44	CÀRREGA	1, mesures petites i exposició baixa o mitja; mesures mitges i exposició baixa.
ZONA	Carrer de Joan Riutort	PALANCA	1, no hi ha braços de palanca llargs, l'estructura és molt ramificada.
ESPÈCIE	Platanus x hispanica	EXCENRICITAT	1, si no hi ha desviació o es poc apreciable.
ALTURA en m	10-15	DEFECTES	Xancre lleu a base de braç central E. Branca de <10 cm de perím. a la base creuada a l'interior de la copa E
PERÍMETRE en cm	150-200		
ESCOCELL	Escocell format de 1x1,5 m tamany variable		
INTERFERÈNCIES	Cablejat		
OSERVACIONS	-		
ARCHI	Arbre resilient		
SUPERFICIE/VOLUM	3 (41-60%)		
VITALITAT	Mitjana		
FASE D'EDAT	Copa en fase adulta / estructura madura	GRAVETAT DELS DEFECTES	2 (significatius)
ESTRUCTURA	Estructura en vas amb tall antic sobre creu i braços principals, amb braços que porten eixos reiterats fruit de la darrera reducció en altura. Copa en fase de restauració.	PROBABILITAT DE CAIGUDA	5. Improbable (1/10.000 – 1/100.000)

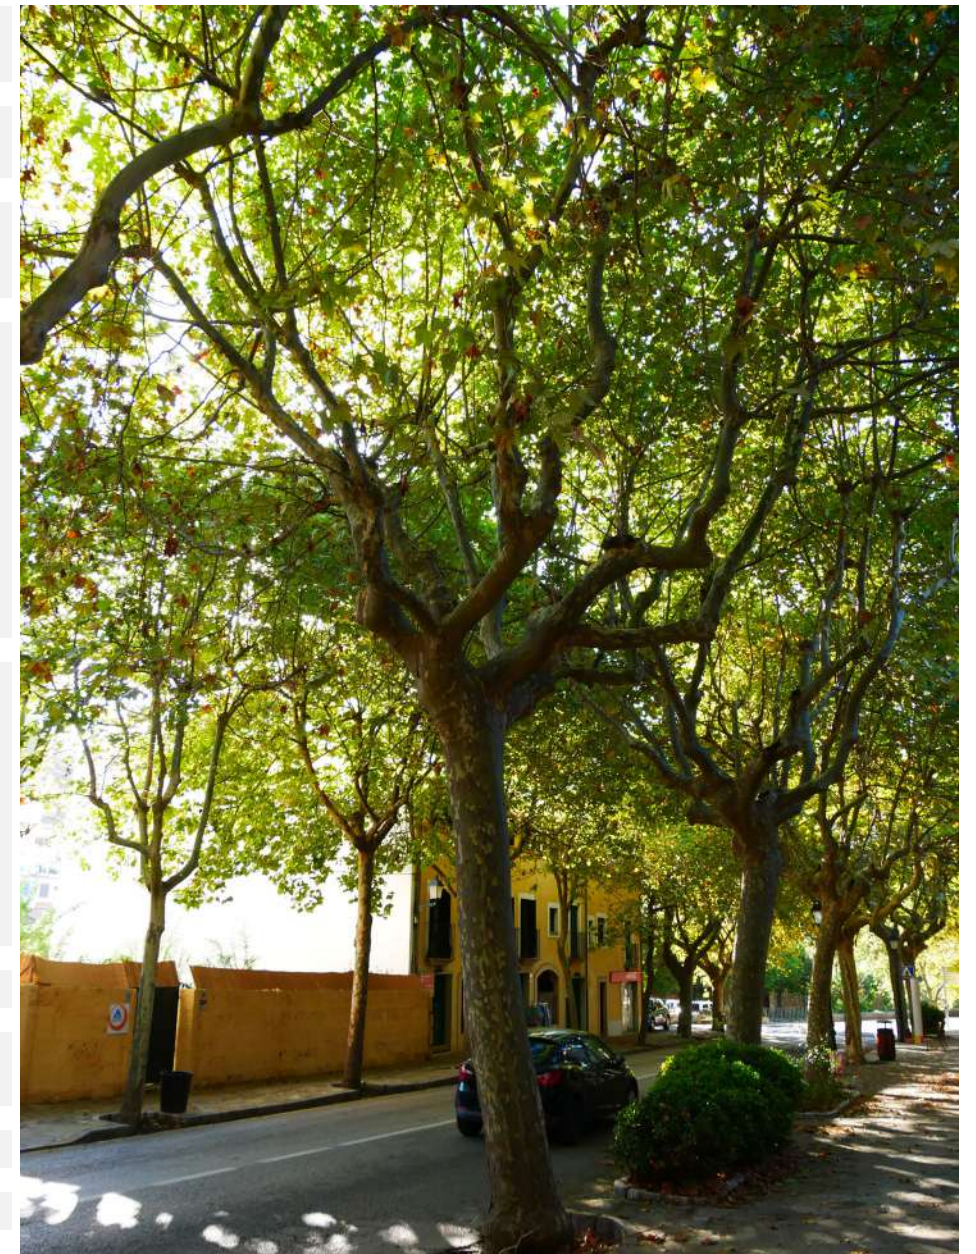
CODI	45	CÀRREGA	1, mesures petites i exposició baixa o mitja; mesures mitges i exposició baixa.
ZONA	Carrer de Joan Riutort	PALANCA	1, no hi ha braços de palanca llargs, l'estructura és molt ramificada.
ESPÈCIE	Platanus x hispanica	EXCENTRICITAT	1, si no hi ha desviació o es poc apreciable.
ALTURA en m	10-15	DEFECTES	Cavitat de ferida oberta a la base dels braços primaris, amb creixement de compensació present
PERÍMETRE en cm	150-200		
ESCOCELL	Escocell format de 1x1,5 m tamany variable		
INTERFERÈNCIES	Cablejat		
OSERVACIONS	-		
ARCHI	Arbre resilient		
SUPERFICIE/VOLUM	3 (41-60%)		
VITALITAT	Mitjana		
FASE D'EDAT	Copa en fase adulta / estructura madura	GRAVETAT DELS DEFECTES	2 (significatius)
ESTRUCTURA	Estructura en vas amb tall antic sobre creu i braços principals, amb braços que porten eixos reiterats fruit de la darrera reducció en altura. Copa en fase de restauració.	PROBABILITAT DE CAIGUDA	5. Improbable (1/10.000 – 1/100.000)

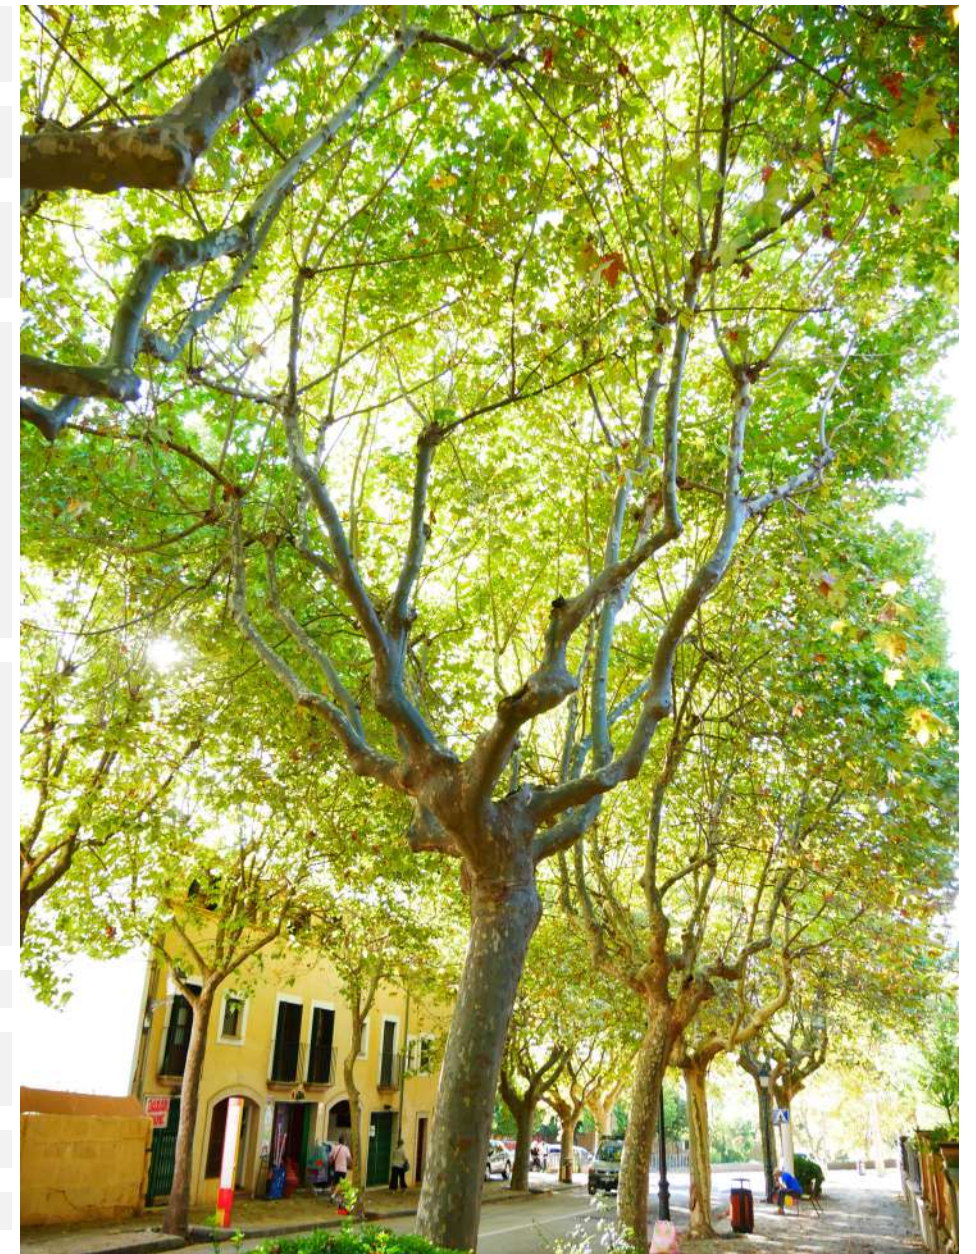
CODI	46	CÀRREGA	1, mesures petites i exposició baixa o mitja; mesures mitges i exposició baixa.
ZONA	Carrer de Joan Riutort	PALANCA	1, no hi ha braços de palanca llargs, l'estructura és molt ramificada.
ESPÈCIE	Platanus x hispanica	EXCENTRICITAT	1, si no hi ha desviació o es poc apreciable.
ALTURA en m	10-15	DEFECTES	Antic tall d'arrels a la zona basal, engrossament de la base associat al creixement de reacció. Cavitats de ferida lleus a la base dels braços. Presència de colzes
PERÍMETRE en cm	100-150		
ESCOCELL	Escocell format de 1x1,5 m tamany variable		
INTERFERÈNCIES	Cablejat		
OSERVACIONS	-		
ARCHI	Arbre resilient		
SUPERFICIE/VOLUM	3 (41-60%)		
VITALITAT	Mitjana		
FASE D'EDAT	Copa en fase adulta / estructura madura	GRAVETAT DELS DEFECTES	2 (significatius)
ESTRUCTURA	Estructura en vas amb tall antic sobre creu i braços principals, amb braços que porten eixos reiterats fruit de la darrera reducció en altura. Copa en fase de restauració.	PROBABILITAT DE CAIGUDA	5. Improbable (1/10.000 – 1/100.000)
