**PLA DE GESTIÓ,
CONTROL DEL RISC I
PROTECCIÓ DE
L'ARBRAT
D'ESPORLES**

**GRUPO
EULEN**

Antonio Serra Soliño
Enginyer Agrònom
Especialista en arbrat
Número de col·legiat 3357

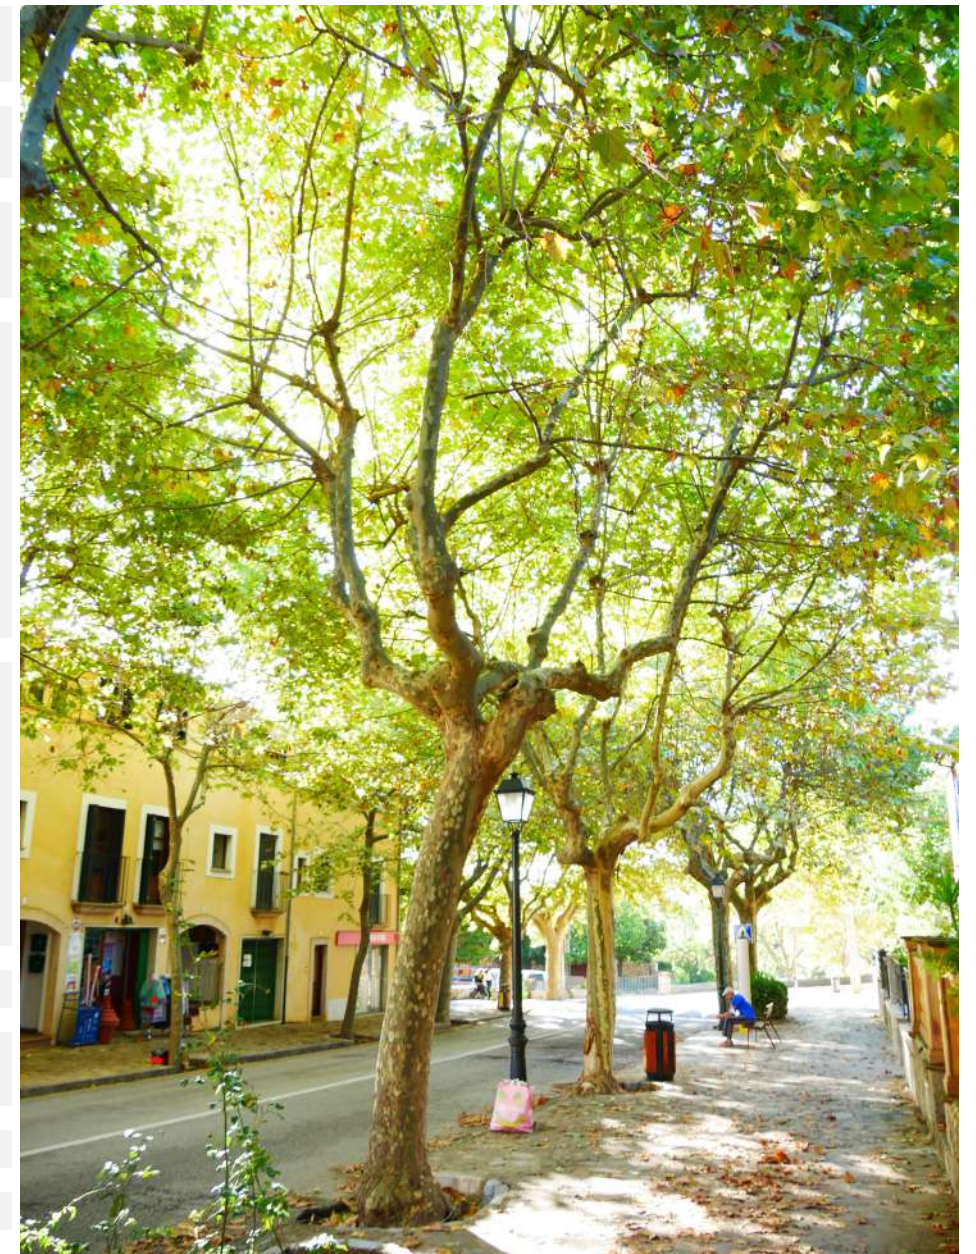
CODI	47	CÀRREGA	1, mesures petites i exposició baixa o mitja; mesures mitges i exposició baixa.
ZONA	Carrer de Joan Riutort	PALANCA	1, no hi ha braços de palanca llargs, l'estructura és molt ramificada.
ESPÈCIE	Platanus x hispanica	EXCENRICITAT	1, si no hi ha desviació o es poc apreciable.
ALTURA en m	10-15	DEFECTES	Zona basal del tronc basal cop de vehicle. Presència de colzes a nivell de copa
PERÍMETRE en cm	100-150		
ESCOCELL	Escocell format de 1x1,5 m tamany variable		
INTERFERÈNCIES	Cablejat		
OSERVACIONS	-		
ARCHI	Arbre resilient		
SUPERFICIE/VOLUM	3 (41-60%)		
VITALITAT	Mitjana		
FASE D'EDAT	Copa en fase adulta / estructura madura	GRAVETAT DELS DEFECTES	2 (significatius)
ESTRUCTURA	Estructura en vas amb tall antic sobre creu i braços principals, amb braços que porten eixos reiterats fruit de la darrera reducció en altura. Copa en fase de restauració.	PROBABILITAT DE CAIGUDA	5. Improbable (1/10.000 – 1/100.000)

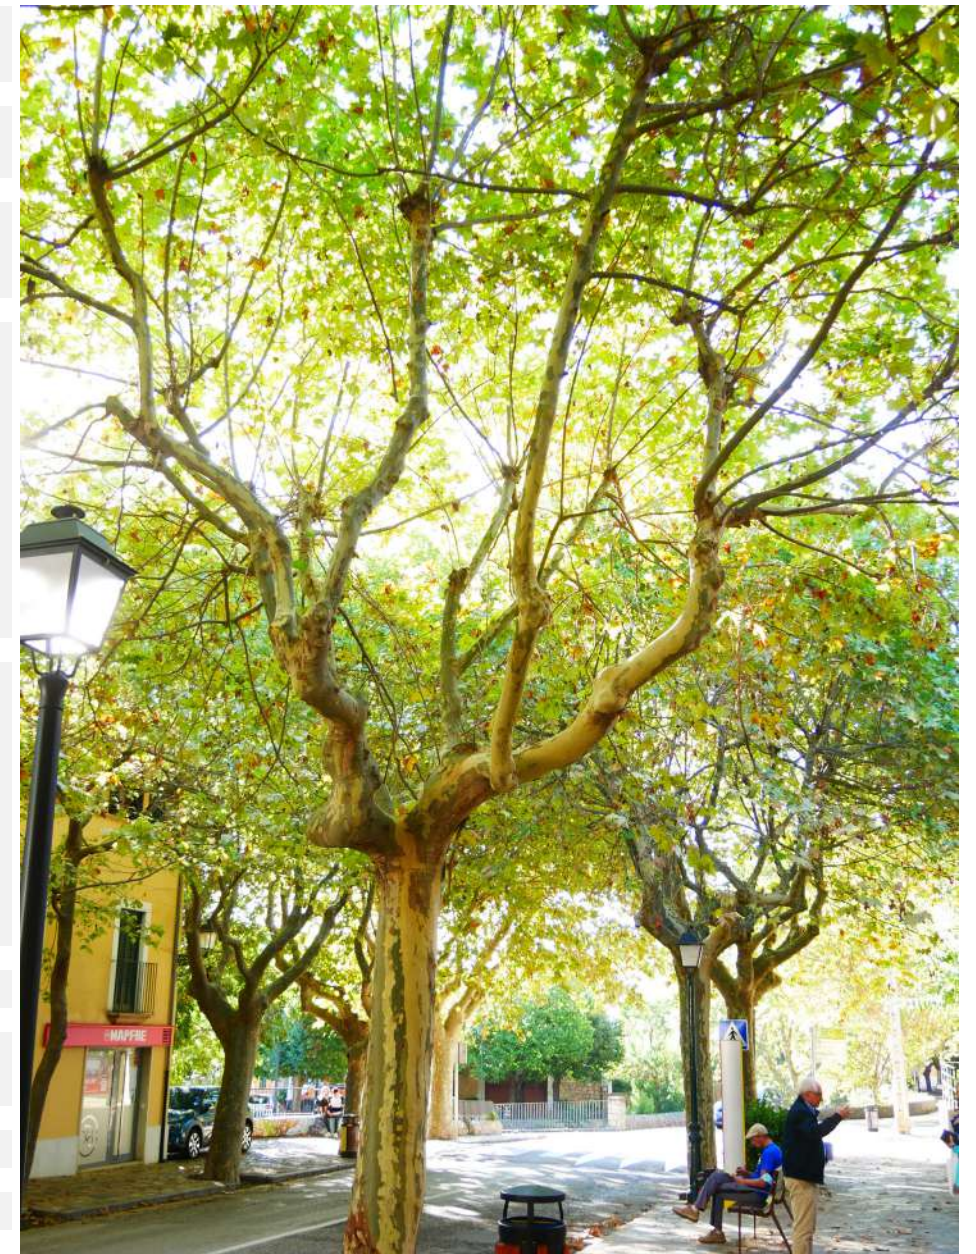
CODI	48	CÀRREGA	1, mesures petites i exposició baixa o mitja; mesures mitges i exposició baixa.
ZONA	Carrer de Joan Riutort	PALANCA	1, no hi ha braços de palanca llargs, l'estructura és molt ramificada.
ESPÈCIE	Platanus x hispanica	EXCENTRICITAT	1, si no hi ha desviació o es poc apreciable.
ALTURA en m	10-15	DEFECTES	Presència de colzes
PERÍMETRE en cm	150-200		
ESCOCELL	Escocell format de 1x1,5 m tamany variable		
INTERFERÈNCIES	Cablejat		
OSERVACIONS	-		
ARCHI	Arbre resilient		
SUPERFICIE/VOLUM	3 (41-60%)		
VITALITAT	Mitjana		
FASE D'EDAT	Copa en fase adulta / estructura madura	GRAVETAT DELS DEFECTES	2 (significatius)
ESTRUCTURA	Estructura en vas amb tall antic sobre creu i braços principals, amb braços que porten eixos reiterats fruit de la darrera reducció en altura. Copa en fase de restauració.	PROBABILITAT DE CAIGUDA	5. Improbable (1/10.000 – 1/100.000)
		DIANA	Via 4 - 50 km/h: 4.700-480
		RISC D'ACCIDENT	Tolerable (baix) 1/1.000.000-1/100.000

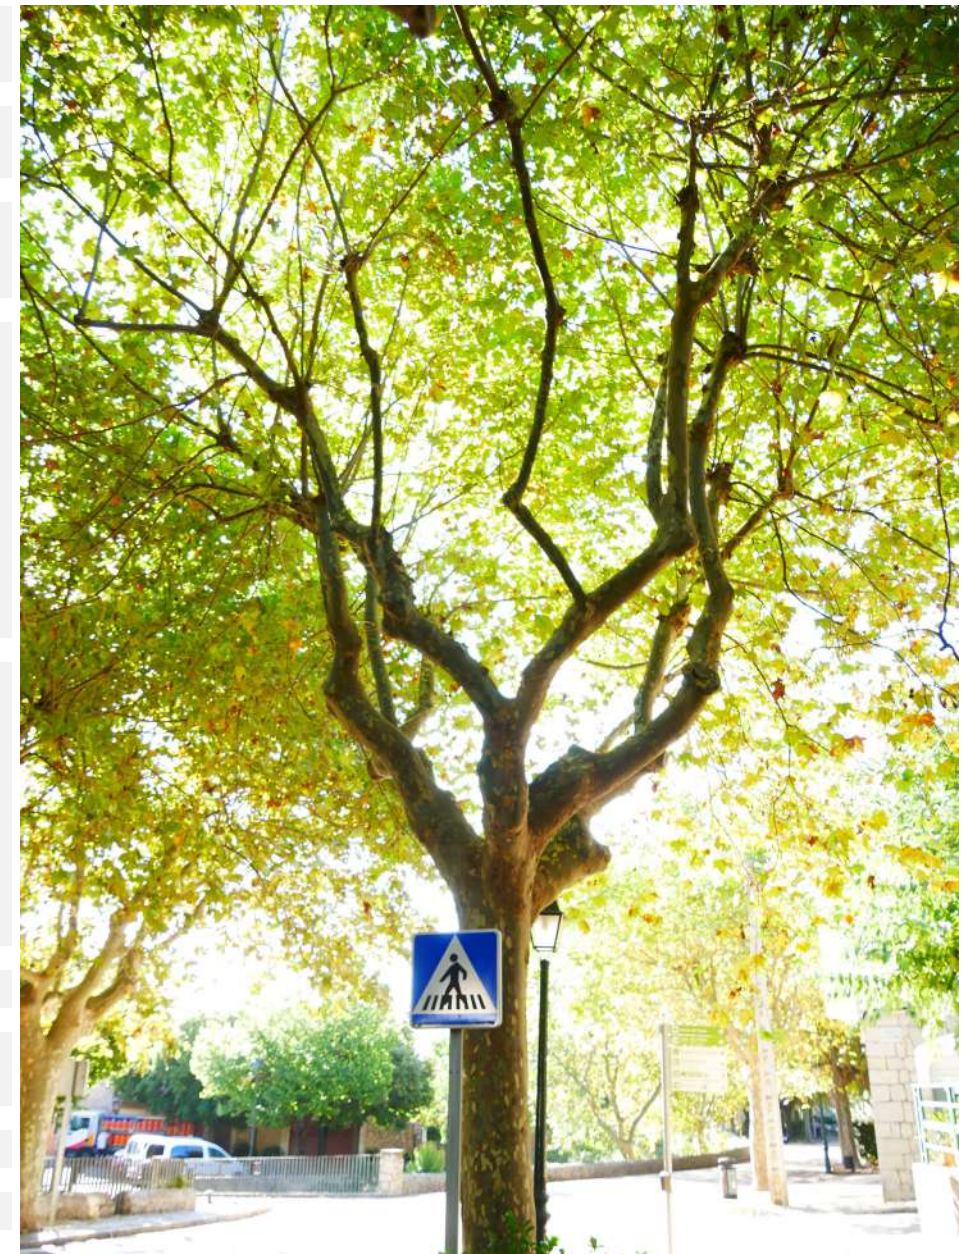
CODI	50	CÀRREGA	1, mesures petites i exposició baixa o mitja; mesures mitges i exposició baixa.
ZONA	Carrer de Joan Riutort	PALANCA	1, no hi ha braços de palanca llargs, l'estructura és molt ramificada.
ESPÈCIE	Platanus x hispanica	EXCENTRICITAT	1, si no hi ha desviació o es poc apreciable.
ALTURA en m	10-15	DEFECTES	Presència de colzes
PERÍMETRE en cm	150-200		
ESCOCELL	Escocell format de 1x1,5 m tamany variable		
INTERFERÈNCIES	Voladís, cablejat		
OSERVACIONS	-		
ARCHI	Arbre resilient		
SUPERFICIE/VOLUM	3 (41-60%)		
VITALITAT	Mitjana		
FASE D'EDAT	Copa en fase adulta / estructura madura	GRAVETAT DELS DEFECTES	2 (significatius)
ESTRUCTURA	Estructura en vas, amb desmotxat antic sobre creu i base de braços principals, amb 2 terciats successius en altura, amb copa conformada per eixos reiterats. Copa de reemplaç no vàlida.	PROBABILITAT DE CAIGUDA	5. Improbable (1/10.000 – 1/100.000)
		DIANA	Via 4 - 50 km/h: 4.700-480

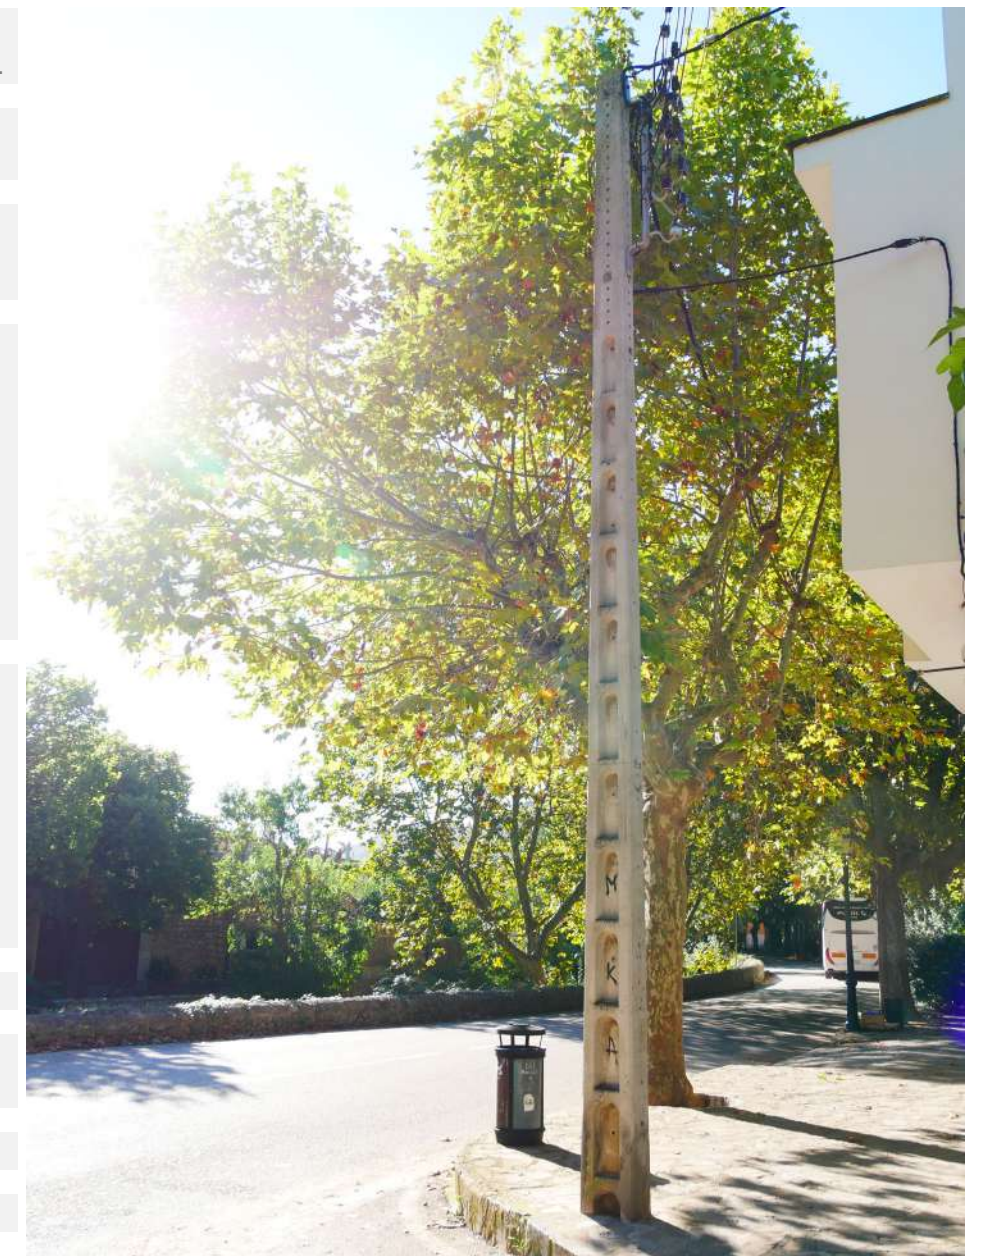
CODI	51	CÀRREGA	1, mesures petites i exposició baixa o mitja; mesures mitges i exposició baixa.
ZONA	Carrer de Joan Riutort	PALANCA	2, la resta de casos no inclosos a 1 i 3.
ESPÈCIE	Platanus x hispanica	EXCENRICITAT	1, si no hi ha desviació o es poc apreciable.
ALTURA en m	10-15	DEFECTES	
PERÍMETRE en cm	150-200		
ESCOCELL	Escocell format de 1x1,5 m tamany variable		
INTERFERÈNCIES	Voladís, cablejat, teulada		
OSERVACIONS	-		
ARCHI	Arbre resilient		
SUPERFICIE/VOLUM	4 (61-80%)		
VITALITAT	Mitjana		
FASE D'EDAT	Copa en fase adulta / estructura madura	GRAVETAT DELS DEFECTES	2 (significatius)
ESTRUCTURA	Estructura en vas amb tall antic sobre creu i braços principals, amb braços que porten eixos reiterats fruit de la darrera reducció en altura. Copa en fase de restauració.	PROBABILITAT DE CAIGUDA	5. Improbable (1/10.000 – 1/100.000)
		DIANA	Via 4 - 50 km/h: 4.700-480
		RISC D'ACCIDENT	Tolerable (baix) 1/1.000.000-1/100.000

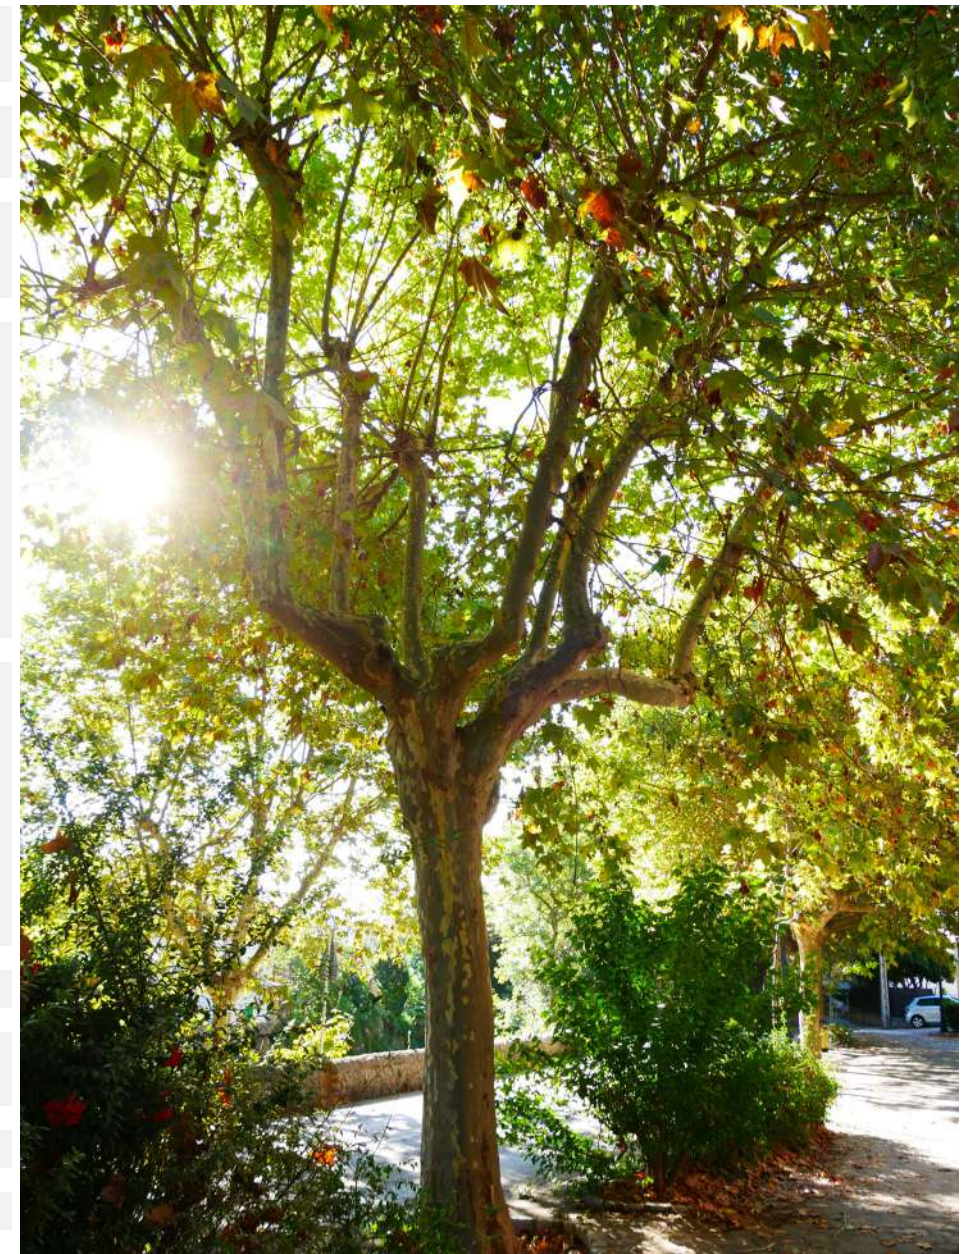
CODI	53	CÀRREGA	1, mesures petites i exposició baixa o mitja; mesures mitges i exposició baixa.		
ZONA	Carrer de Joan Riutort	PALANCA	1, no hi ha braços de palanca llargs, l'estructura és molt ramificada.		
ESPÈCIE	Platanus x hispanica	EXCENRICITAT	1, si no hi ha desviació o es poc apreciable.		
ALTURA en m	10-15	DEFECTES	Entutorat inadequat		
PERÍMETRE en cm	0-50				
ESCOCELL	Escocell format de 1x1,5 m tamany variable				
INTERFERÈNCIES	-				
OSERVACIONS	-				
ARCHI	Arbre sà				
SUPERFICIE/VOLUM	3 (41-60%)				
VITALITAT	Mitjana				
FASE D'EDAT	Adulta	GRAVETAT DELS DEFECTES	2 (significatius)		
ESTRUCTURA	Estructura en eix central, pinçat en altura	PROBABILITAT DE CAIGUDA	7. Insòlit (> 1/1.000.000)		
		DIANA	Via 4 - 50 km/h: 4.700-480		
		RISC D'ACCIDENT	Acceptable <1/1.000.000		
		PRIORITAT	Moderada		
		CONTROL	En 2 anys		
		ACTUACIÓ	Manteniment normal		
		DESCRIPCIÓ	Recolocació de tutors; eliminar pedres depositades a la base del tronc; destapar la base de l'arbre fins deixar el coll a la vista

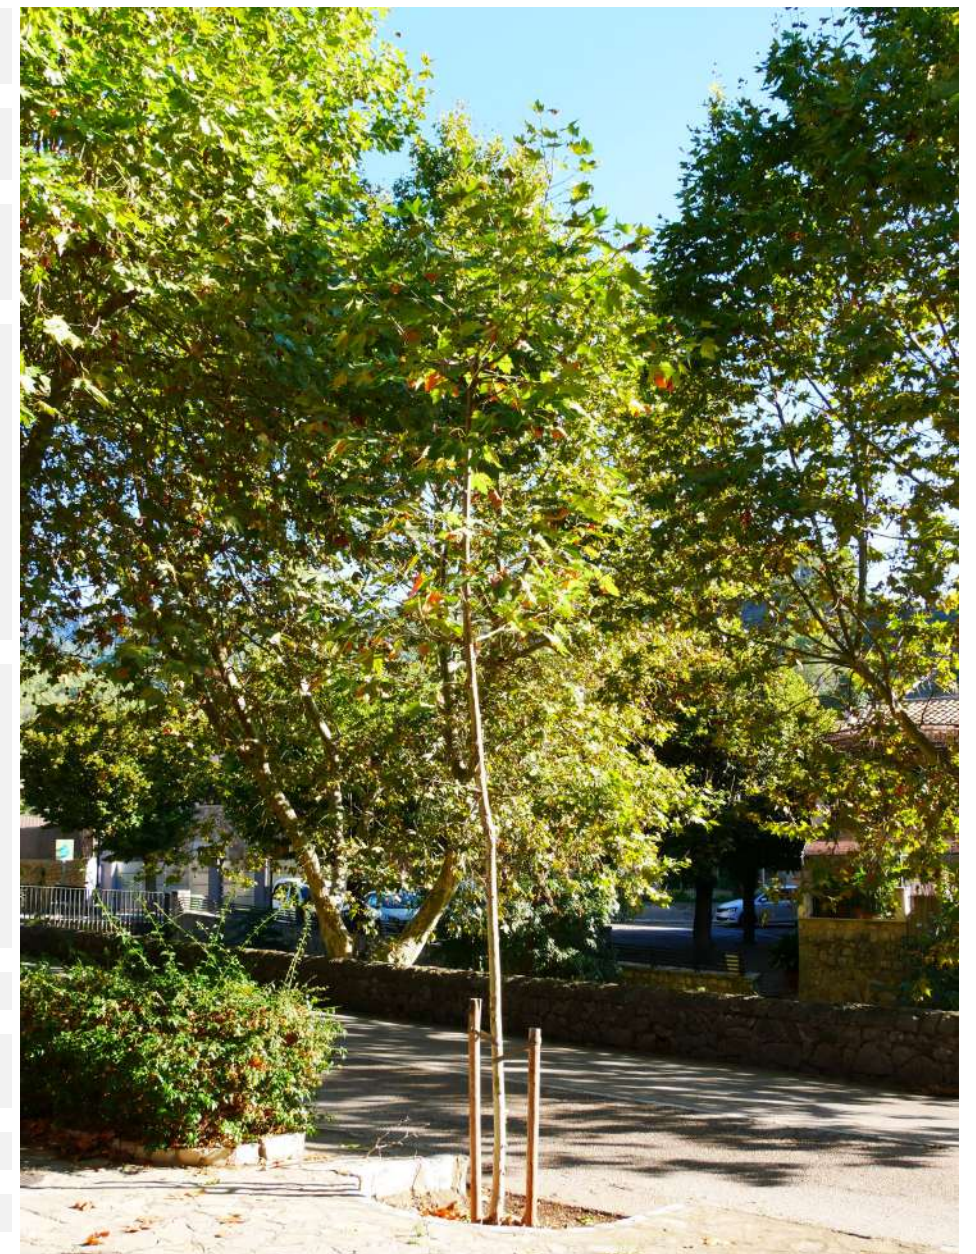
CODI	54	CÀRREGA	1, mesures petites i exposició baixa o mitja; mesures mitges i exposició baixa.
ZONA	Carrer de Joan Riutort	PALANCA	2, la resta de casos no inclosos a 1 i 3.
ESPÈCIE	Platanus x hispanica	EXCENTRICITAT	1, si no hi ha desviació o es poc apreciable.
ALTURA en m	10-15	DEFECTES	Presència de colzes al costat E i N
PERÍMETRE en cm	50-100		
ESCOCELL	Escocell format de 1x1,5 m tamany variable		
INTERFERÈNCIES	-		
OSERVACIONS	-		
ARCHI	Arbre resilient		
SUPERFICIE/VOLUM	3 (41-60%)		
VITALITAT	Mitjana		
FASE D'EDAT	Copa en fase adulta / estructura madura	GRAVETAT DELS DEFECTES	2 (significatius)
ESTRUCTURA	Estructura en vas amb tall antic sobre creu i braços principals, amb braços que porten eixos reiterats fruit de la darrera reducció en altura. Copa en fase de restauració.	PROBABILITAT DE CAIGUDA	5. Improbable (1/10.000 – 1/100.000)
		DIANA	Via 4 - 50 km/h: 4.700-480
		RISC D'ACCIDENT	Tolerable (baix) 1/1.000.000-1/100.000

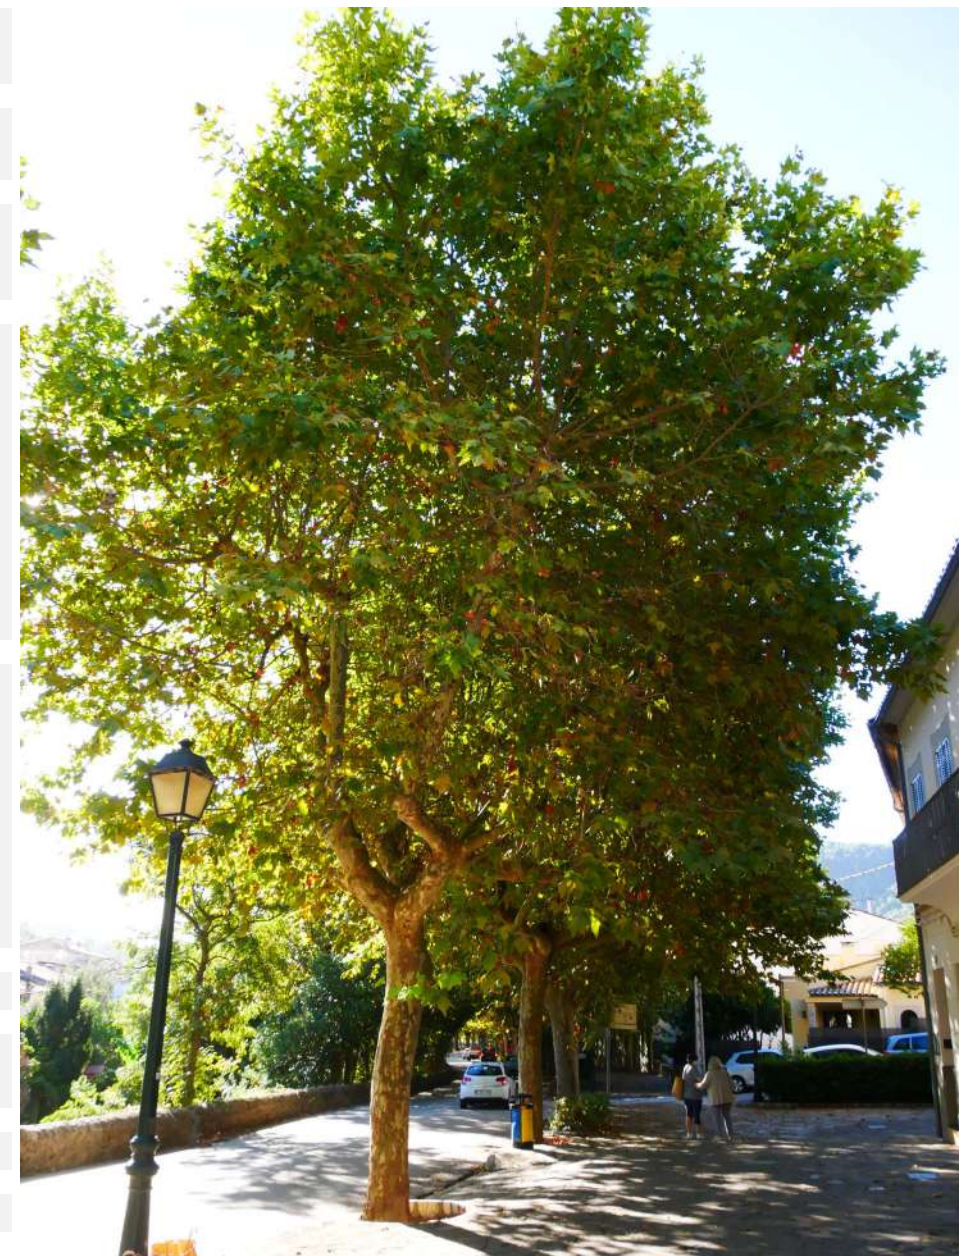
CODI	55	CÀRREGA	1, mesures petites i exposició baixa o mitja; mesures mitges i exposició baixa.
ZONA	Carrer de Joan Riutort	PALANCA	2, la resta de casos no inclosos a 1 i 3.
ESPÈCIE	Platanus x hispanica	EXCENTRICITAT	1, si no hi ha desviació o es poc apreciable.
ALTURA en m	10-15	DEFECTES	Xancre a nivell de creu al costat O, lleu. Copa amb punts de tall excessivament junts. Presència de colzes
PERÍMETRE en cm	150-200		
ESCOCELL	Escocell format de 1x1,5 m tamany variable		
INTERFERÈNCIES	Façana		
OSERVACIONS	tall darrels al costat del carrer		
ARCHI	Arbre resilient		
SUPERFICIE/VOLUM	3 (41-60%)		
VITALITAT	Mitjana		
FASE D'EDAT	Copa en fase adulta / estructura madura	GRAVETAT DELS DEFECTES	2 (significatius)
ESTRUCTURA	Estructura en vas amb tall antic sobre creu i braços principals, amb braços que porten eixos reiterats fruit de la darrera reducció en altura. Copa en fase de restauració.	PROBABILITAT DE CAIGUDA	5. Improbable (1/10.000 – 1/100.000)

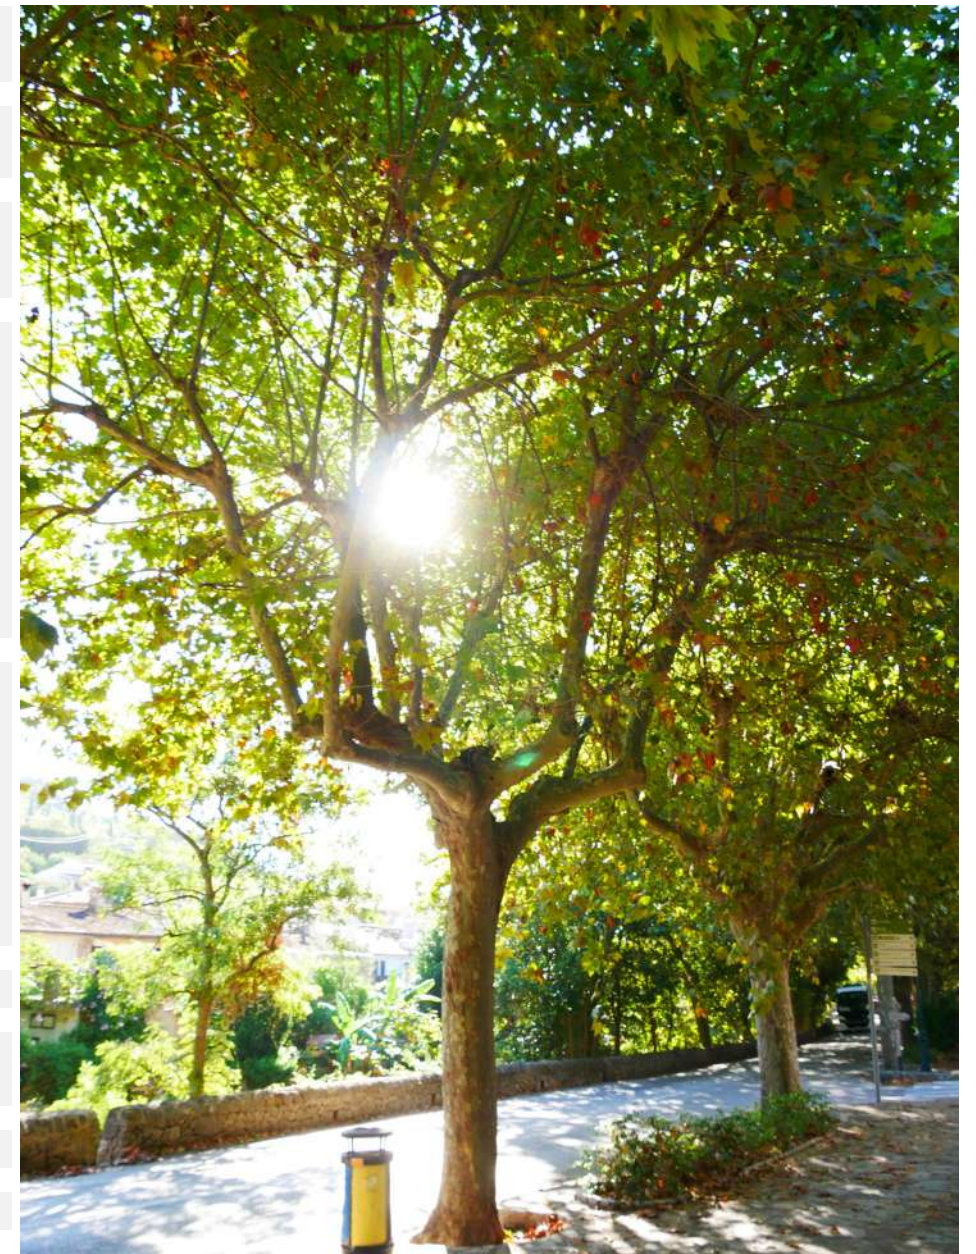
CODI	56	CÀRREGA	1, mesures petites i exposició baixa o mitja; mesures mitges i exposició baixa.
ZONA	Carrer de Joan Riutort	PALANCA	2, la resta de casos no inclosos a 1 i 3.
ESPÈCIE	Platanus x hispanica	EXCENRICITAT	1, si no hi ha desviació o es poc apreciable.
ALTURA en m	10-15	DEFECTES	Cavitat de ferida oberta a la base dels eixos principals, amb bona compartimentació. Reduït espaiament entre punts de tall i brotacions.
PERÍMETRE en cm	200-250		
ESCOCELL	Escocell format de 1x1,5 m tamany variable		
INTERFERÈNCIES	-		
OSERVACIONS	Aixecament del paviment		
ARCHI	Arbre resilient		
SUPERFICIE/VOLUM	4 (61-80%)		
VITALITAT	Mitjana		
FASE D'EDAT	Copa en fase adulta / estructura madura	GRAVETAT DELS DEFECTES	2 (significatius)
ESTRUCTURA	Estructura en vas amb tall antic sobre creu i braços principals, amb braços que porten eixos reiterats fruit de la darrera reducció en altura. Copa en fase de restauració.	PROBABILITAT DE CAIGUDA	5. Improbable (1/10.000 – 1/100.000)

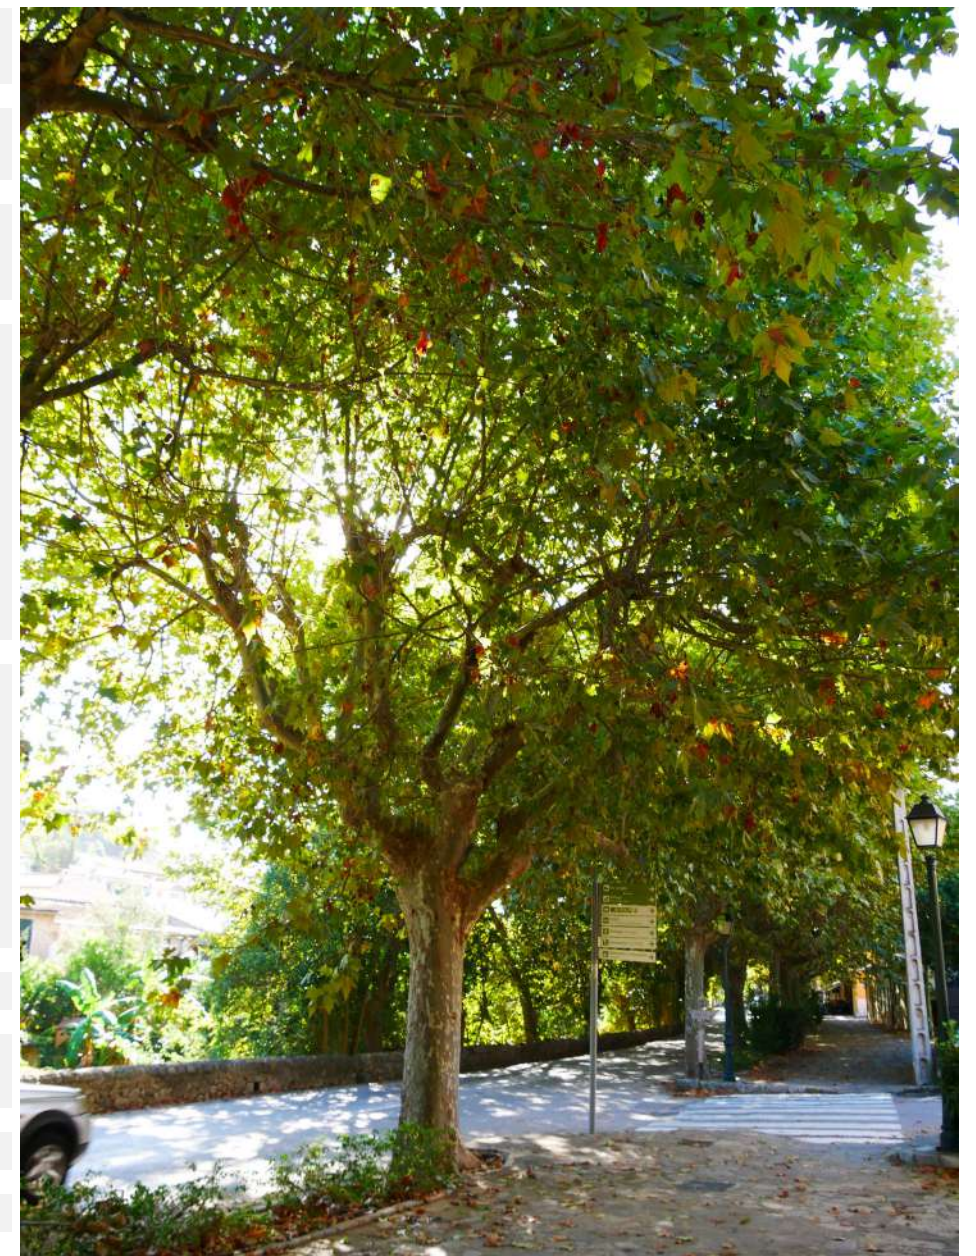
CODI	57	CÀRREGA	1, mesures petites i exposició baixa o mitja; mesures mitges i exposició baixa.		
ZONA	Carrer de Joan Riutort	PALANCA	2, la resta de casos no inclosos a 1 i 3.		
ESPÈCIE	Platanus x hispanica	EXCENTRICITAT	1, si no hi ha desviació o es poc apreciable.		
ALTURA en m	10-15	DEFECTES	Cavitats de ferida compartimentades a nivell de creu i base d'eixos		
PERÍMETRE en cm	150-200				
ESCOCELL	Escocell format de 1x1,5 m tamany variable				
INTERFERÈNCIES	Cablejat				
OSERVACIONS	-				
ARCHI	Arbre resilient				
SUPERFICIE/VOLUM	3 (41-60%)				
VITALITAT	Mitjana				
FASE D'EDAT	Copa en fase adulta / estructura madura	GRAVETAT DELS DEFECTES	2 (significatius)		
ESTRUCTURA	Estructura en vas amb tall antic sobre creu i braços principals, amb braços que porten eixos reiterats fruit de la darrera reducció en altura. Copa en fase de restauració.	PROBABILITAT DE CAIGUDA	5. Improbable (1/10.000 – 1/100.000)

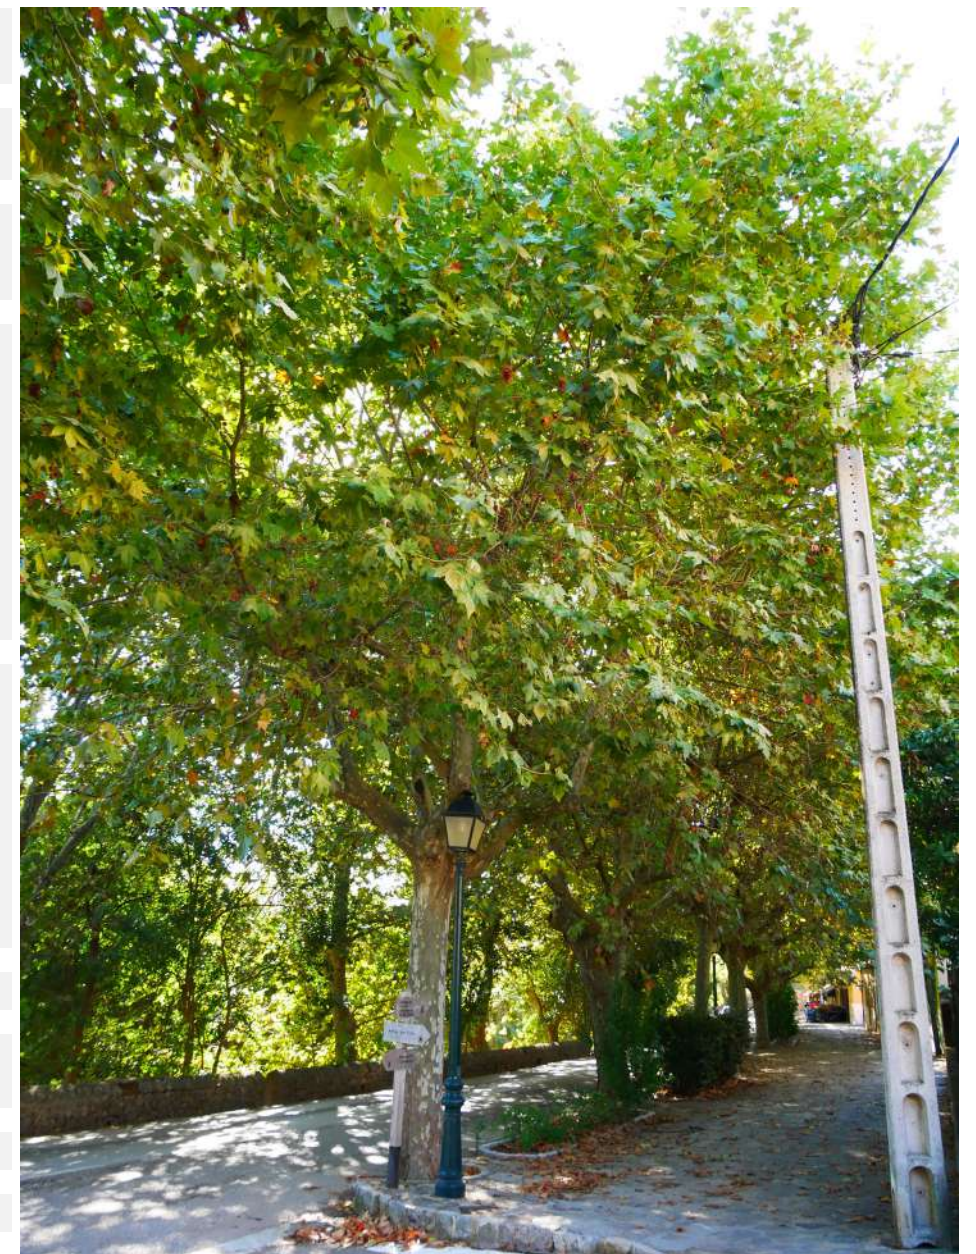
CODI	58	CÀRREGA	1, mesures petites i exposició baixa o mitja; mesures mitges i exposició baixa.		
ZONA	Carrer de Joan Riutort	PALANCA	2, la resta de casos no inclosos a 1 i 3.		
ESPÈCIE	Platanus x hispanica	EXCENRICITAT	1, si no hi ha desviació o es poc apreciable.		
ALTURA en m	10-15	DEFECTES	Tall d'arrels al costat S. Cavitat a creu i eixos primaris, cavitat a base de braç S amb branca que es lateralitza.		
PERÍMETRE en cm	150-200				
ESCOCELL	Escocell format de 1x1,5 m tamany variable				
INTERFERÈNCIES	Cablejat, façana				
OSERVACIONS	-				
ARCHI	Arbre resilient				
SUPERFICIE/VOLUM	3 (41-60%)				
VITALITAT	Mitjana				
FASE D'EDAT	Copa en fase adulta / estructura madura	GRAVETAT DELS DEFECTES	2 (significatius)		
ESTRUCTURA	Estructura en vas amb tall antic sobre creu i braços principals, amb braços que porten eixos reiterats fruit de la darrera reducció en altura. Copa en fase de restauració.	PROBABILITAT DE CAIGUDA	5. Improbable (1/10.000 – 1/100.000)

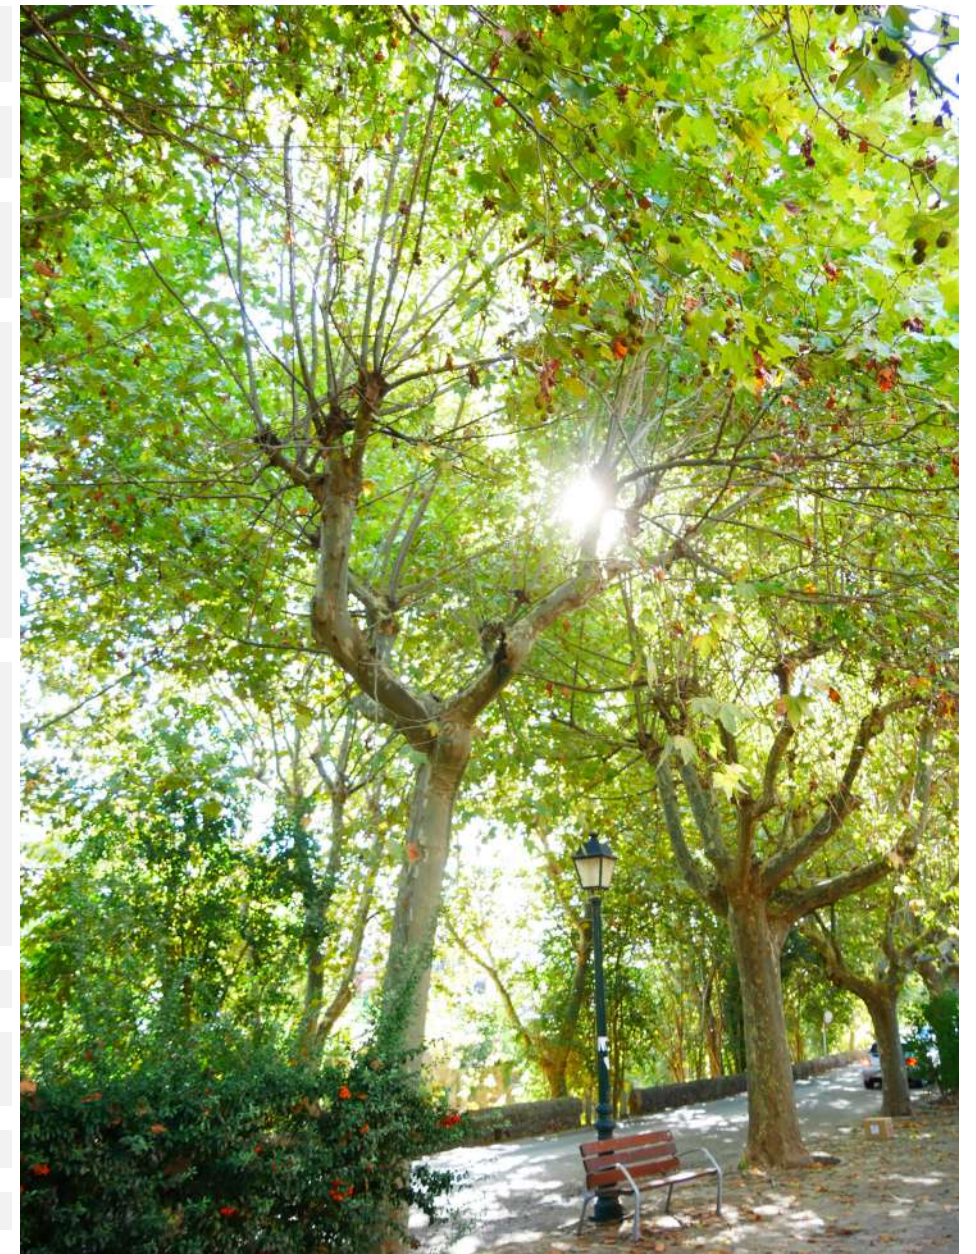
CODI	60	CÀRREGA	1, mesures petites i exposició baixa o mitja; mesures mitges i exposició baixa.
ZONA	Carrer de Joan Riutort	PALANCA	2, la resta de casos no inclosos a 1 i 3.
ESPÈCIE	Platanus x hispanica	EXCENRICITAT	1, si no hi ha desviació o es poc apreciable.
ALTURA en m	10-15	DEFECTES	Tall d'arrels al costat N. Presència de colzes
PERÍMETRE en cm	200-250		
ESCOCELL	Escocell format de 1x1,5 m tamany variable		
INTERFERÈNCIES	Cablejat, teulada		
OSERVACIONS	-		
ARCHI	Arbre resilient		
SUPERFICIE/VOLUM	4 (61-80%)		
VITALITAT	Mitjana		
FASE D'EDAT	Copa en fase adulta / estructura madura	GRAVETAT DELS DEFECTES	2 (significatius)
ESTRUCTURA	Estructura en vas amb tall antic sobre creu i braços principals, amb braços que porten eixos reiterats fruit de la darrera reducció en altura. Copa en fase de restauració.	PROBABILITAT DE CAIGUDA	5. Improbable (1/10.000 – 1/100.000)
		DIANA	Via 4 - 50 km/h: 4.700-480
		RISC D'ACCIDENT	Tolerable (baix) 1/1.000.000-1/100.000

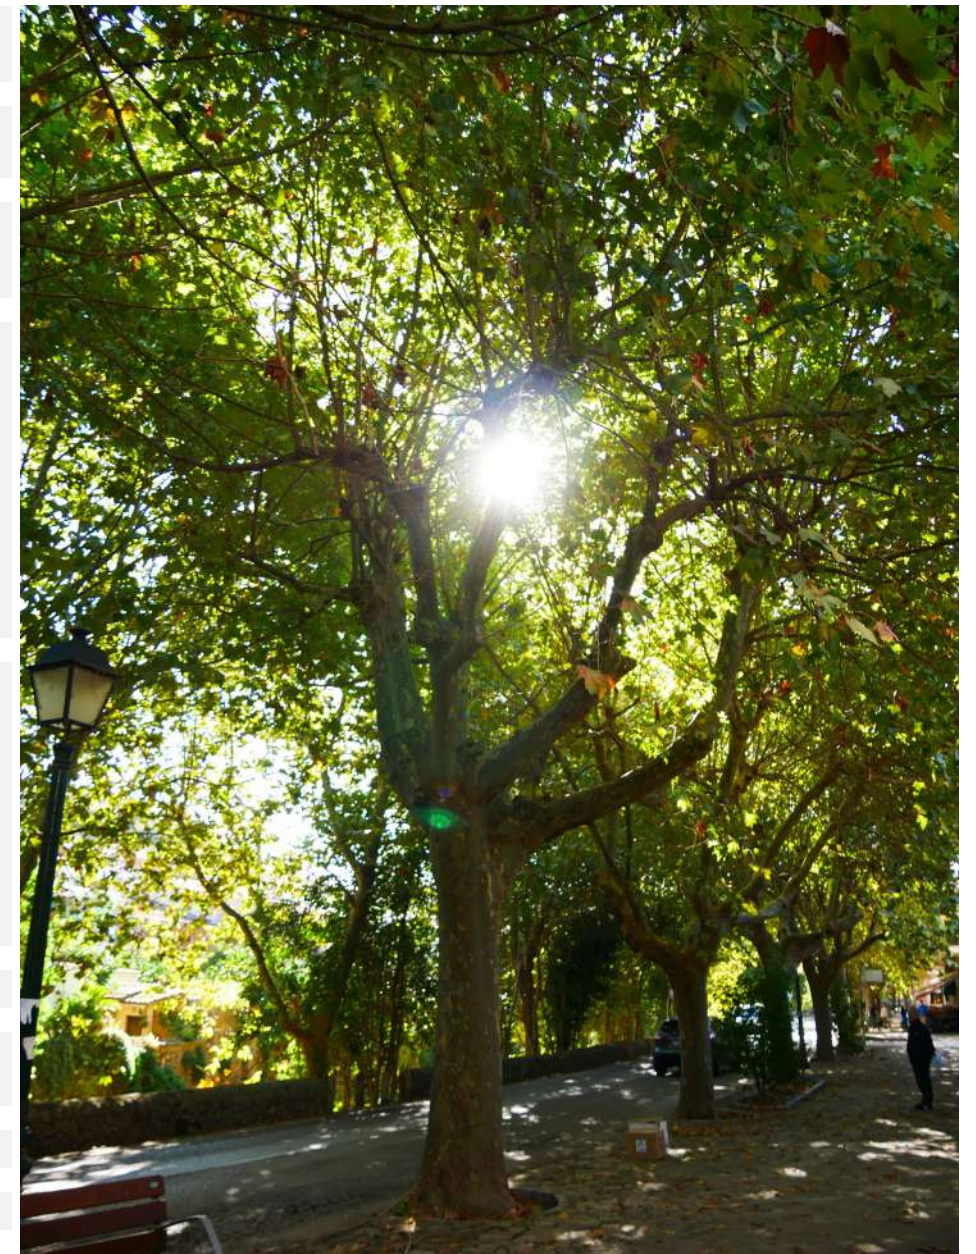
CODI	61	CÀRREGA	1, mesures petites i exposició baixa o mitja; mesures mitges i exposició baixa.
ZONA	Carrer de Joan Riutort	PALANCA	2, la resta de casos no inclosos a 1 i 3.
ESPÈCIE	Platanus x hispanica	EXCENTRICITAT	1, si no hi ha desviació o es poc apreciable.
ALTURA en m	10-15	DEFECTES	Antiga eliminació de 1 braç principal. Danys pel pas de camions a la base del braç N
PERÍMETRE en cm	150-200		
ESCOCELL	Escocell format de 1x1,5 m tamany variable		
INTERFERÈNCIES	Façana, teulada, cablejat		
OSERVACIONS	-		
ARCHI	Arbre resilient		
SUPERFICIE/VOLUM	3 (41-60%)		
VITALITAT	Mitjana		
FASE D'EDAT	Copa en fase adulta / estructura madura	GRAVETAT DELS DEFECTES	2 (significatius)
ESTRUCTURA	Estructura en vas amb tall antic sobre creu i braços principals, amb braços que porten eixos reiterats fruit de la darrera reducció en altura. Copa en fase de restauració.	PROBABILITAT DE CAIGUDA	5. Improbable (1/10.000 – 1/100.000)

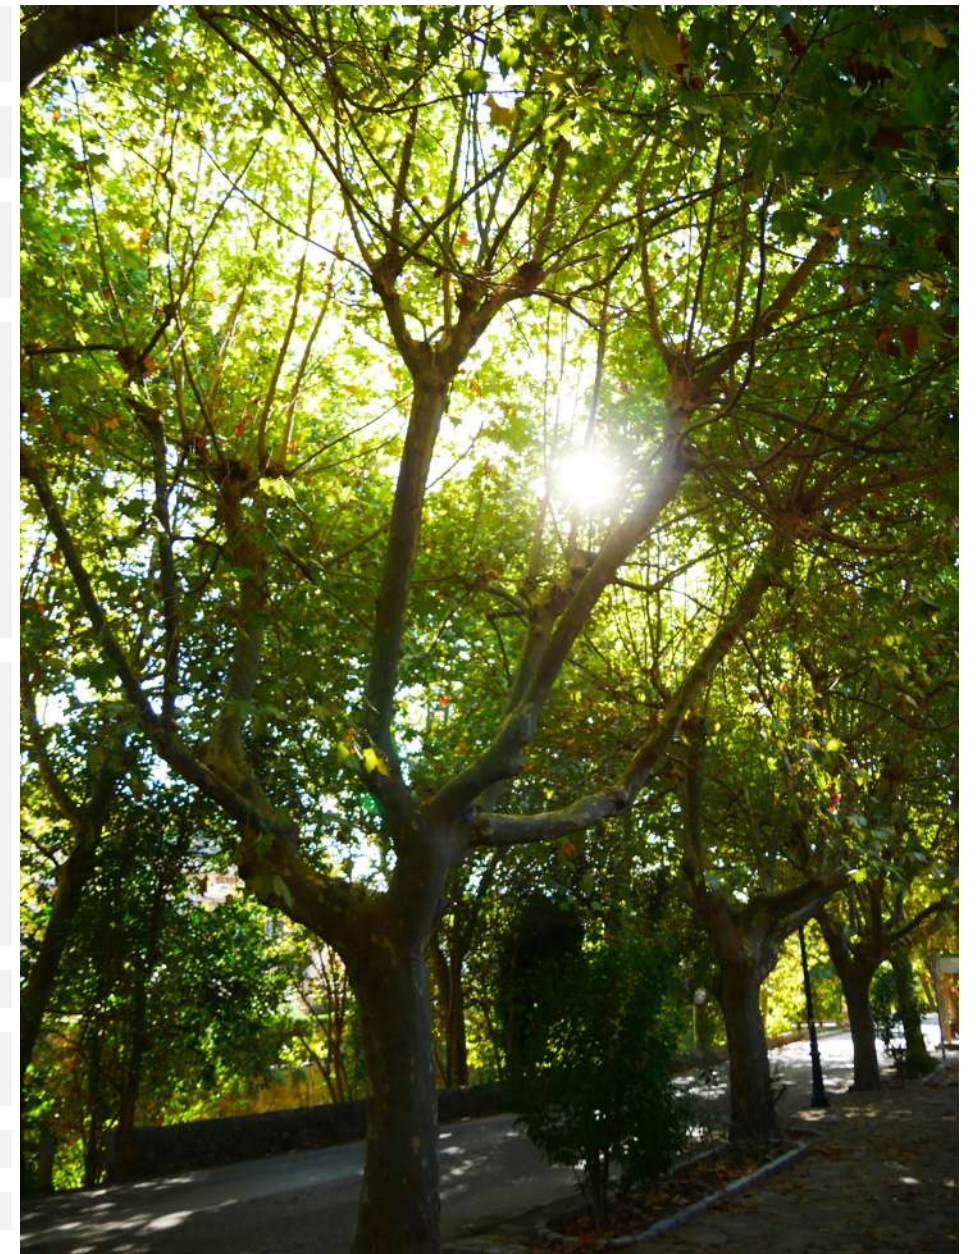
CODI	62	CÀRREGA	1, mesures petites i exposició baixa o mitja; mesures mitges i exposició baixa.	
ZONA	Carrer de Joan Riutort	PALANCA	2, la resta de casos no inclosos a 1 i 3.	
ESPÈCIE	Platanus x hispanica	EXCENTRICITAT	1, si no hi ha desviació o es poc apreciable.	
ALTURA en m	10-15	DEFECTES	Cavitats lleus antics punts de tall a braços principals. Presència de colzes	
PERÍMETRE en cm	150-200			
ESCOCELL	Escocell format de 1x1,5 m tamany variable			
INTERFERÈNCIES	Façana, cablejat			
OSERVACIONS	-			
ARCHI	Arbre resilient			
SUPERFICIE/VOLUM	3 (41-60%)			
VITALITAT	Mitjana			
FASE D'EDAT	Copa en fase adulta / estructura madura	GRAVETAT DELS DEFECTES	2 (significatius)	
ESTRUCTURA	Estructura en vas amb tall antic sobre creu i braços principals, amb braços que porten eixos reiterats fruit de la darrera reducció en altura. Copa en fase de restauració.	PROBABILITAT DE CAIGUDA	5. Improbable (1/10.000 – 1/100.000)

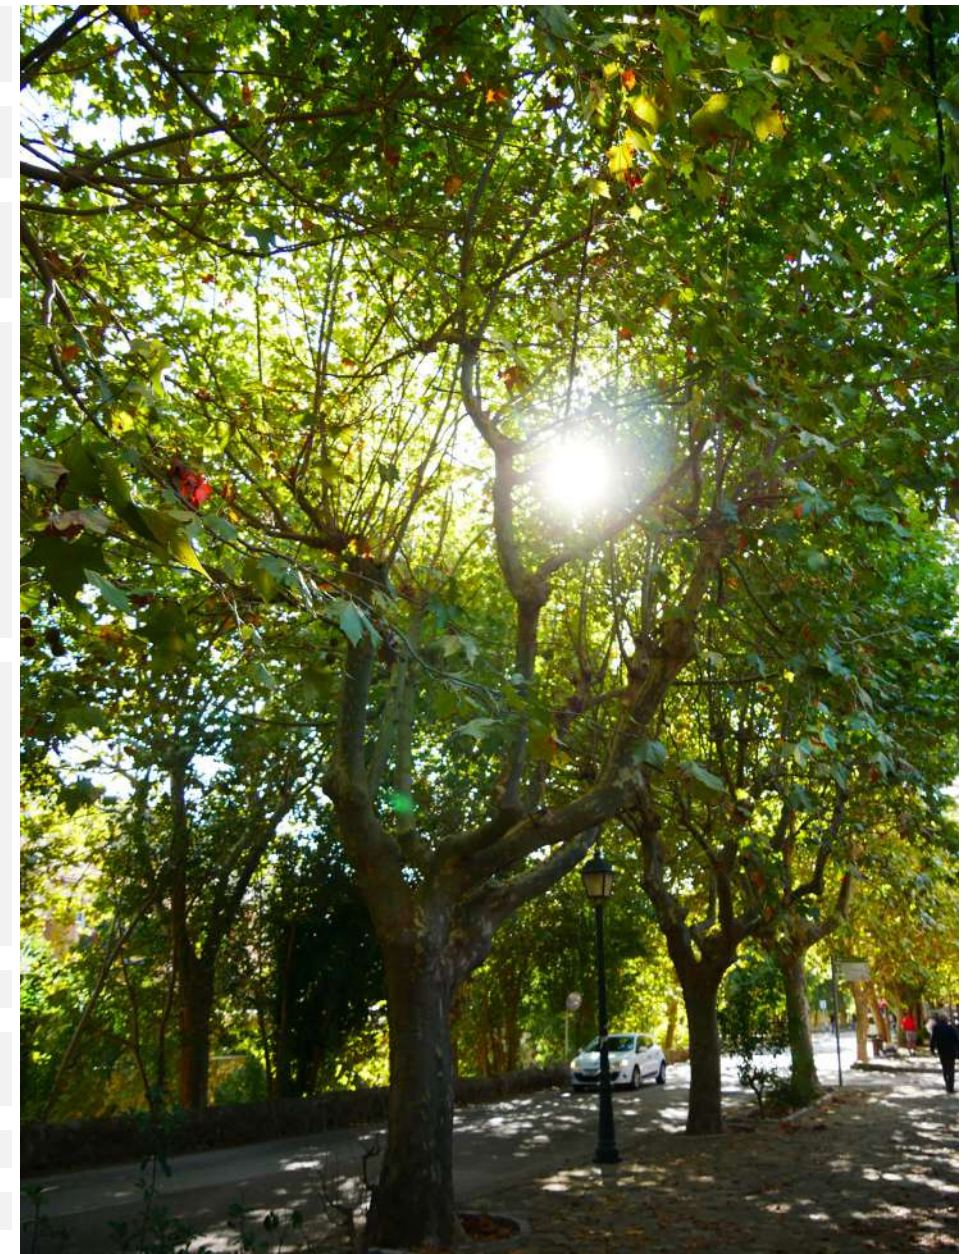
CODI	63	CÀRREGA	1, mesures petites i exposició baixa o mitja; mesures mitges i exposició baixa.		
ZONA	Carrer de Joan Riutort	PALANCA	2, la resta de casos no inclosos a 1 i 3.		
ESPÈCIE	Platanus x hispanica	EXCENRICITAT	1, si no hi ha desviació o es poc apreciable.		
ALTURA en m	10-15	DEFECTES	Cavitat interna a la base dels braços principals		
PERÍMETRE en cm	150-200				
ESCOCELL	Escocell format de 1x1,5 m tamany variable				
INTERFERÈNCIES	Façana				
OSERVACIONS	-				
ARCHI	Arbre resilient				
SUPERFICIE/VOLUM	3 (41-60%)				
VITALITAT	Mitjana				
FASE D'EDAT	Copa en fase adulta / estructura madura	GRAVETAT DELS DEFECTES	2 (significatius)		
ESTRUCTURA	Estructura en vas amb tall antic sobre creu i braços principals, amb braços que porten eixos reiterats fruit de la darrera reducció en altura. Copa en fase de restauració.	PROBABILITAT DE CAIGUDA	5. Improbable (1/10.000 – 1/100.000)		
		DIANA	Via 4 - 50 km/h: 4.700-480

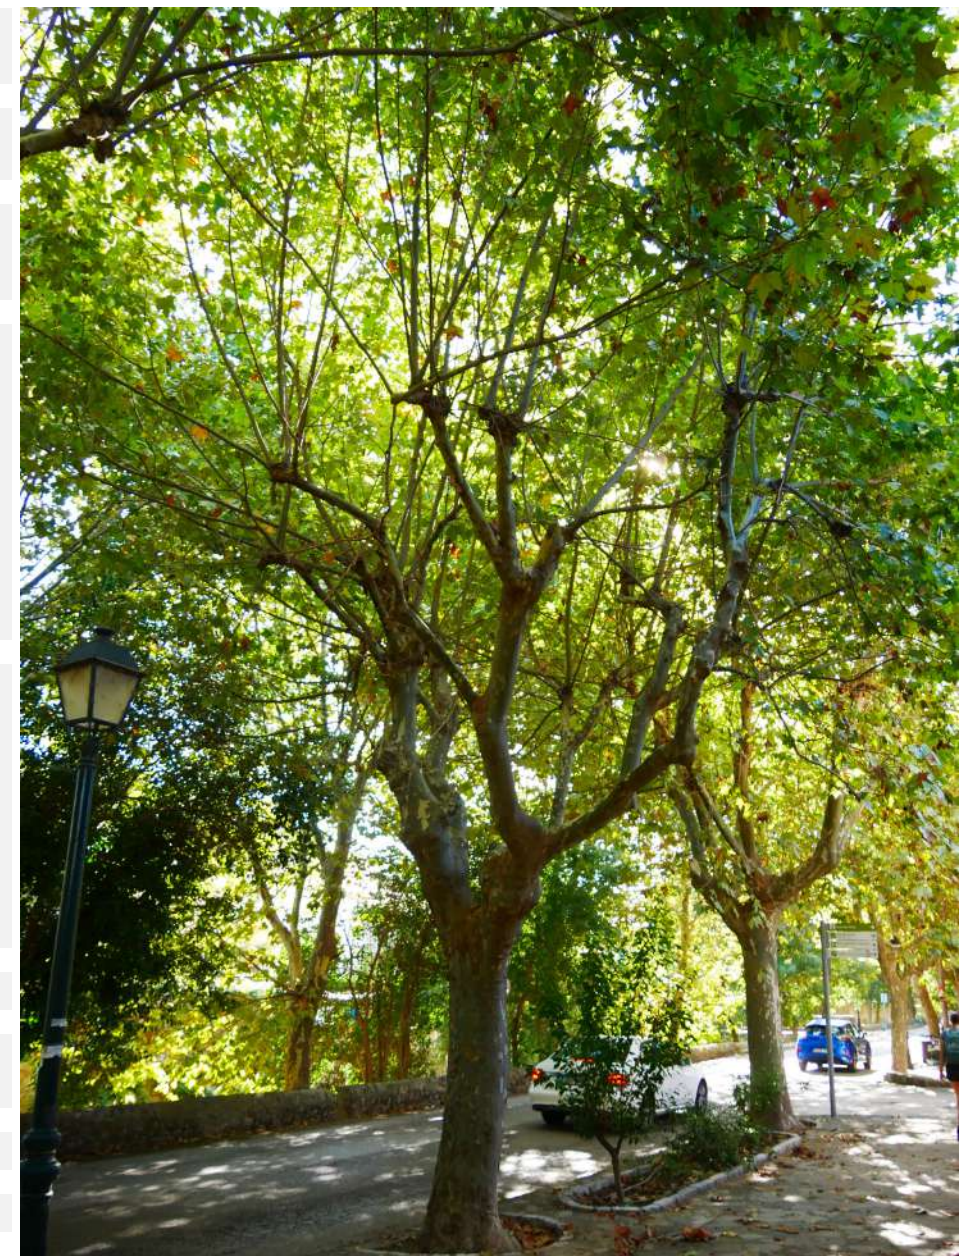
CODI	64	CÀRREGA	1, mesures petites i exposició baixa o mitja; mesures mitges i exposició baixa.
ZONA	Carrer de Joan Riutort	PALANCA	2, la resta de casos no inclosos a 1 i 3.
ESPÈCIE	Platanus x hispanica	EXCENRICITAT	1, si no hi ha desviació o es poc apreciable.
ALTURA en m	10-15	DEFECTES	Antic tall d'arrels al costat E (carrer). Cavitats lleus a la zona terminal dels braços principals
PERÍMETRE en cm	150-200		
ESCOCELL	Escocell format de 1x1,5 m tamany variable		
INTERFERÈNCIES	Cablejat		
OSERVACIONS	-		
ARCHI	Arbre resilient		
SUPERFICIE/VOLUM	3 (41-60%)		
VITALITAT	Mitjana		
FASE D'EDAT	Copa en fase adulta / estructura madura	GRAVETAT DELS DEFECTES	2 (significatius)
ESTRUCTURA	Estructura en vas amb tall antic sobre creu i braços principals, amb braços que porten eixos reiterats fruit de la darrera reducció en altura. Copa en fase de restauració.	PROBABILITAT DE CAIGUDA	5. Improbable (1/10.000 – 1/100.000)
