**PLA DE GESTIÓ,
CONTROL DEL RISC I
PROTECCIÓ DE
L'ARBRAT
D'ESPORLES**

**GRUPO
EULEN**

Antonio Serra Soliño
Enginyer Agrònom
Especialista en arbrat
Número de col·legiat 3357

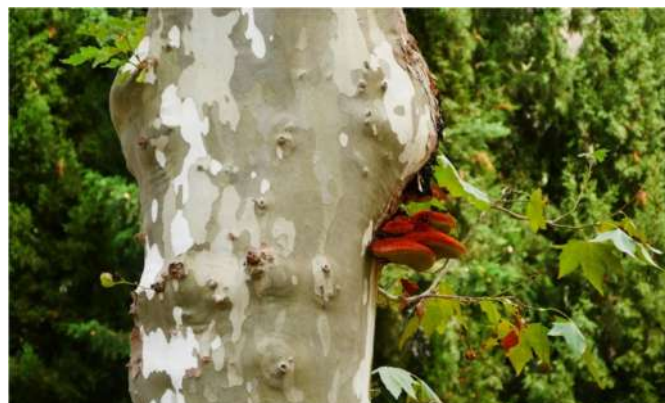
Afecció per *Inonotus hispidus*.

S'ha detectat la presència d'aquest fong tan a nivell de tronc (és un fong que té desplaçament al llarg de tot l'arbre). En alguns casos pot realitzar una acció particular a l'arbre: té una acció directa sobre el tancament de la ferida, impedit-ne el seu tancament. Als exemplars amb major vitalitat, els calls tenen una major espessor, gruixada i tenen un aspecte arrodonit a la zona superior. A exemplars amb menor vitalitat els calls tenen un aspecte regressiu, amb poca vitalitat a la part inferior. S'han valorat segons el creixement de la barrera 4 (càmbrum) i la formació del call, i el grau d'apertura. A l'interior degrada el xilema generant pudrició blanca

simultània, i que generalment, el plàtan el compartiment bé i la resistència depèn de l'espessor de la paret residual. És rar que aquest fong produeixi fractura en plàtan. Té l'origen en l'afecció per la poda dràstica generada,

desenvolupant-se en capçada i desenvolupant-se cap a zones més basals de l'arbre: està present a cavitats de ferida basals en forma de xancre, amb producció de cavitats internes. En arbres debilitats pot causar algun trencament però aquest es produeix quan la branca afectada és pràcticament morta. A nivell de capçada únicament s'han considerat problemàtics els ubicats a forques o a la base d'eixos amb cert desplaçament. Al final de l'estiu s'hi formen els típics cossos fructífers, els quals, amb el temps maduren, es tornen foscos i es descomponen.

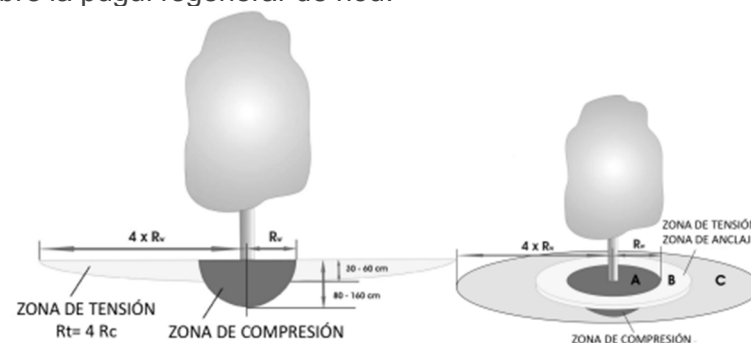
Lesions directes per tall d'arrels i/o contraforts: la pèrdua d'ancoratge associat al tall d'arrels pot mantenir-se anys, inclús indefinidament, i augmentar amb el temps. La pudrició es pot desenvolupar als anys posteriors al dany i comprometre l'estabilitat de l'arbre. La zona basal dels arbres esdevé la zona de recolzament (zona de compressió) des d'on surten els tensors laterals. La zona de compressió no es pot alterar baix cap concepte, si no es vol danyar greument la sustentació de l'arbre. La zona de tensió s'hauria de mantenir, al menys en part, lo suficient per a que l'arbre la pugui regenerar de nou.

Figura 1. Diferenciació de las funcions del sistema radicular d'un punt de vista mecànic (Mattheck et al., 2003): A: Zona de recolzament (compressió); B: Anclatge mecànicament actiu de la tensió de la zona de recolzament. C: Arrels fines a la zona de tensió marginal del plat d'arrels (amb funció més fisiològica que mecànica). A les zones exposades al vent, A, s'estén més al costat del vent. Mattheck i Breloer (1994) a partir d'estudis en arbres tombats per vent el següent diagrama, que s'utilitza per estimar el percentatge de sistema radicular afectat per canalitzacions o talls d'arrels. Segons el diàmetre del plat d'arrels alterat per un determinat diàmetre de tronc s'estimarà el percentatge de sistema radicular afectat. Si fem el càlcul per un diàmetre de 200 cm de perímetre, equivalents a un radi de 31,83 cm, la zona de compressió suposa 1,20 m i de tensió 4,80 m.

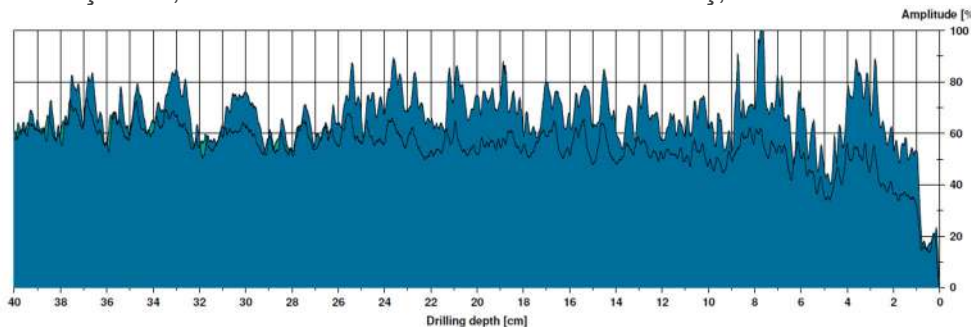
3.2.4.1. EXEMPLAR 18: *Platanus x hispanica*

1: Braç Oest, desde el costat NO a la base del braç, sense alteracions.

2: Braç Oest, desde el costat S a la base del braç amb 12 cm de paret sana. Això genera risc de fractura, sobretot si el braç es lateralitza. La pudrició té un origen en les actuacions de poda.

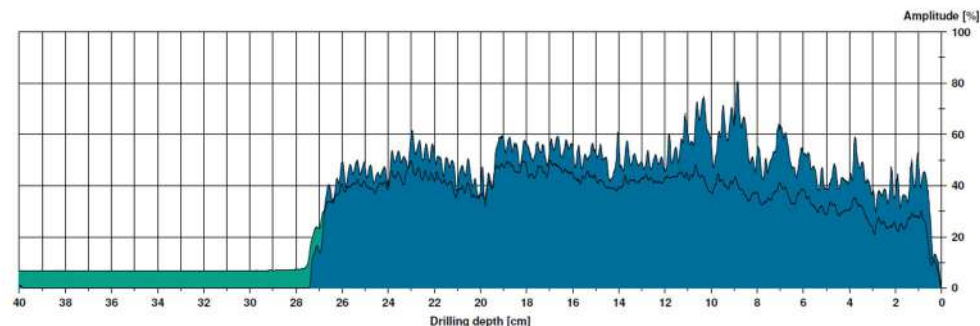
3.2.4.1. EXEMPLAR 205: *Platanus x hispanica*

1: Testificació instrumental sobre braç SE, amb 14 cm de paret sana i pudrició interna. Braç amb risc de fractura. Pudrició blanca simultània associada a *Phellinus punctatus*,

TALA
71, 83, 119, 167, 184, 186, 189, 205
7 uts

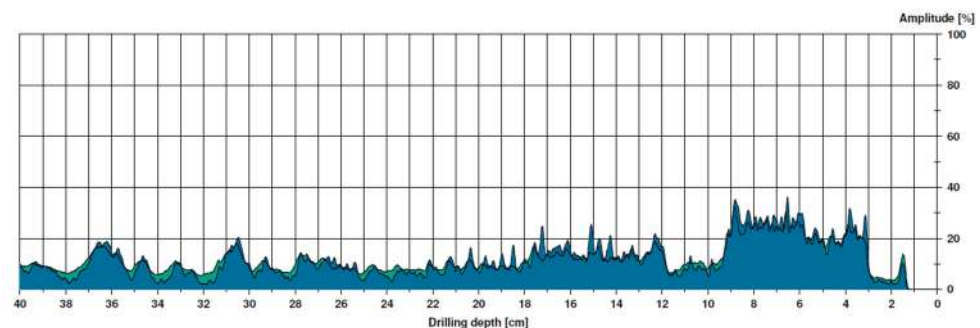
2: Testificació instrumental sobre braç N-O, amb pudrició incipient. Danys associats a *Phellinus punctatus*,

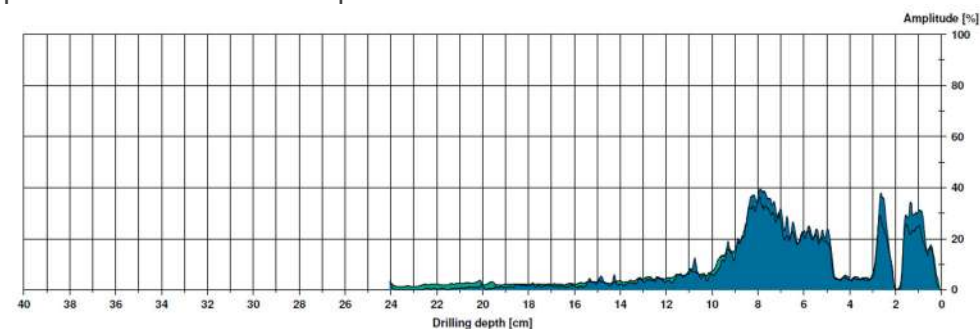
3.2.4.2. EXEMPLAR 119: *Populus nigra*

1: a 0 m NO. Testificació instrumental a nivell basal, amb cavitat interna i pudrició extensiva. Exemplar amb risc de fractura a nivell de base-tronc.

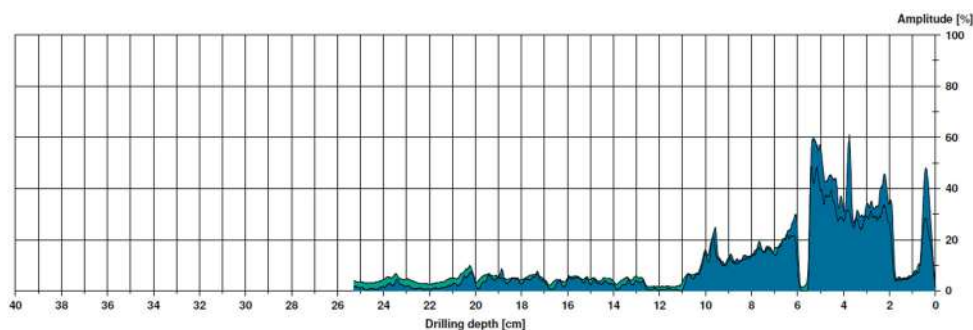
3.2.4.3. EXEMPLAR 120: Populus nigra

1: 0 m O. Testificació instrumental a nivell basal, amb cavitat interna i pudrició extensiva. Exemplar amb risc de fractura a nivell de base-tronc.

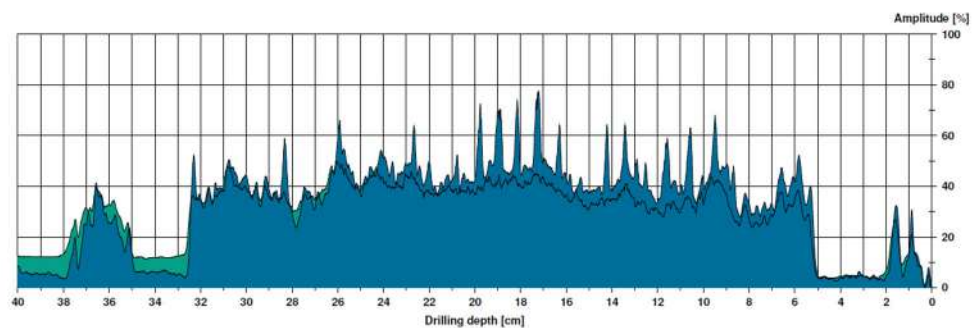
3.2.4.4. EXEMPLAR 184: Populus nigra

1: 0 m O, testificació instrumental a 0 m O, amb presència de pudrició activa i cavitat interna.

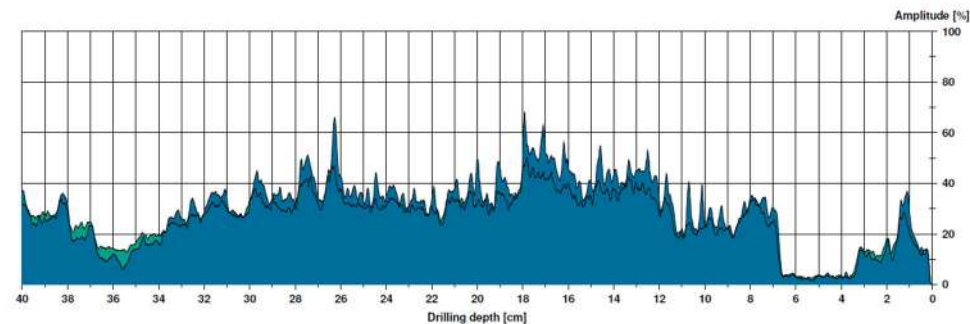
3.2.4.5. EXEMPLAR 186: Populus nigra

1: 0 m O, testificació instrumental a 0 m O, amb presència de pudrició de caràcter incipient, no compartimentada

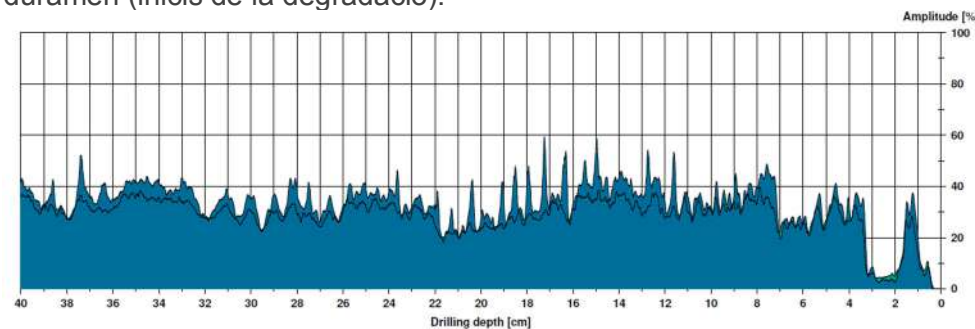
3.2.4.6. EXEMPLAR 189: Populus nigra

1: 0 m O, testificació basal, a 0 m costat O, amb pudrició incipient del duramen (inici de la degradació).

ELIMINACIÓ
93, 167, 189
3 uts

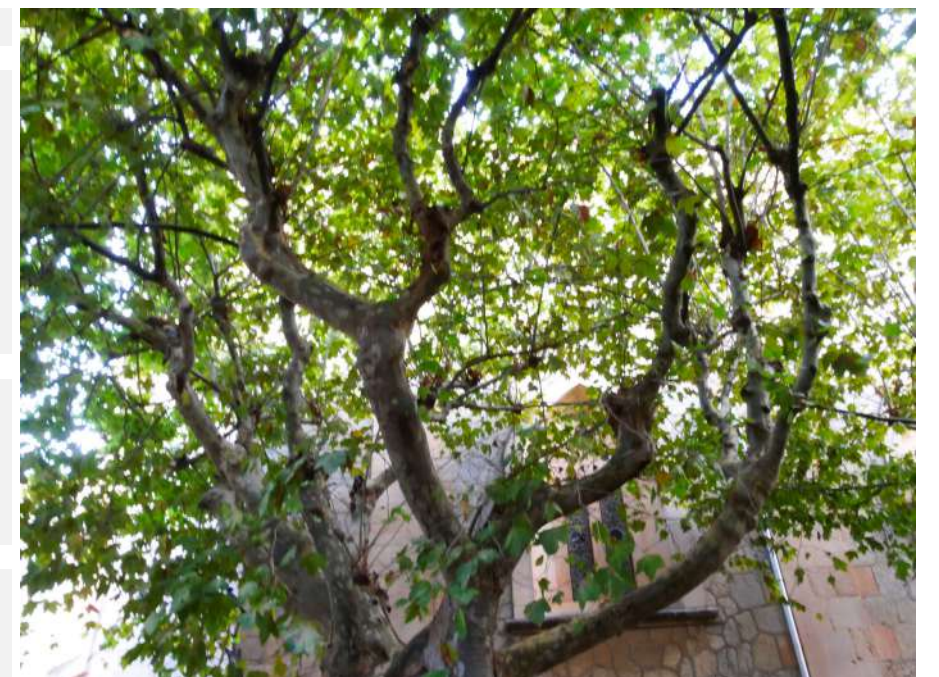
CODI	1	CÀRREGA	1, mesures petites i exposició baixa o mitja; mesures mitges i exposició baixa.
ZONA	Plaça d'Espanya	PALANCA	1, no hi ha braços de palanca llargs, l'estructura és molt ramificada.
ESPÈCIE	Platanus x hispanica	EXCENTRICITAT	1, si no hi ha desviació o es poc apreciable.
ALTURA en m	10-15	DEFECTES	Desmotxat antic que ha generat la cavitat en tronc, amb t/r suficient. 5 braços principals amb danys cambials i pudrició interna, associats a antiga poda de reducció. Les unitats superiors s'han anat reduïnt periòdicament propiciant la formació de branques amb excessiu desenvolupament en altura
PERÍMETRE en cm	250-300		
ESCOCELL	Escocell continu		
INTERFERÈNCIES	Amb façana de l'església		
OSERVACIONS	-		
ARCHI	Arbre resilient		
SUPERFICIE/VOLUM	4 (61-80%)		
VITALITAT	Baixa		
FASE D'EDAT	Copa en fase adulta / estructura madura	GRAVETAT DELS DEFECTES	2 (significatius)
ESTRUCTURA	En vas, amb desmotxat antic a nivell de creu i formació de la copa amb braços principals, que han rebut una antiga poda de reducció dràstica. I que conformen una copa formada per eixos reiterats sotmesos a podes periòdiques. Copa de reemplaç no vàlida.	PROBABILITAT DE CAIGUDA	4. Poc probable (1/1.000 – 1/10.000)

DIANA	Pas persones 4: 72-8 pers./h
		RISC D'ACCIDENT	Tolerable (nivell alt) 1/99.999-1/10.000
		PRIORITAT	Moderada
		CONTROL	En 2 anys
		ACTUACIÓ	Poda de reformació
		DESCRIPCIÓ	Poda de reducció de copa consistent en l'eliminació de unitats senceres, deixant entre 1-2 unitats sobre els braços primaris
		MOMENT DE REALITZACIÓ DELS TREBALLS	En aturada vegetativa

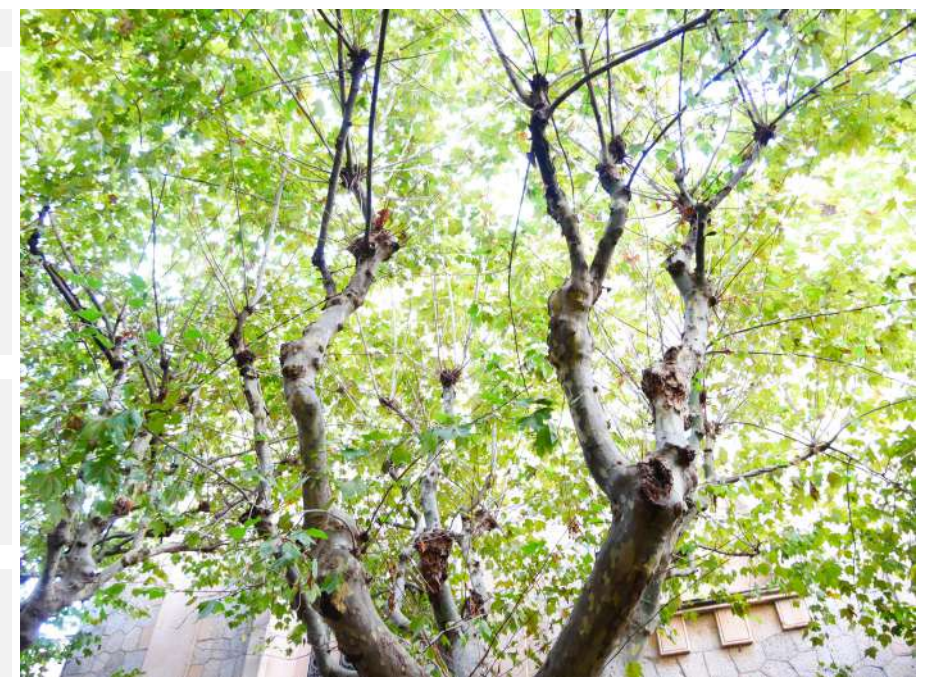
CODI	2	CÀRREGA	1, mesures petites i exposició baixa o mitja; mesures mitges i exposició baixa.
ZONA	Plaça d'Espanya	PALANCA	1, no hi ha braços de palanca llargs, l'estructura és molt ramificada.
ESPÈCIE	Platanus x hispanica	EXCENTRICITAT	1, si no hi ha desviació o es poc apreciable.
ALTURA en m	10-15	DEFECTES	Presència de xancre associat a tèrmit sobre braços principals. Cavitat a la creu associada a la poda dràstica
PERÍMETRE en cm	250-300		
ESCOCELL	Escocell continu		
INTERFERÈNCIES	Amb façana de l'església		
OSERVACIONS	-		
ARCHI	Arbre resilient		
SUPERFICIE/VOLUM	4 (61-80%)		
VITALITAT	Baixa		
FASE D'EDAT	Copa en fase adulta / estructura madura	GRAVETAT DELS DEFECTES	2 (significatius)
ESTRUCTURA	En vas, amb desmotxat antic a nivell de creu i formació de la copa amb braços principals, que han rebut una antiga poda de reducció dràstica. I que conformen una copa formada per eixos reiterats sotmesos a podes periòdiques. Copa de reemplaç no vàlida.	PROBABILITAT DE CAIGUDA	4. Poc probable (1/1.000 – 1/10.000)

DIANA	Pas persones 4: 72-8 pers./h
		RISC D'ACCIDENT	Tolerable (nivell alt) 1/99.999-1/10.000
		PRIORITAT	Moderada
		CONTROL	En 2 anys
		ACTUACIÓ	Poda de reformació
		DESCRIPCIÓ	Poda de reducció de copa consistent en l'eliminació de unitats senceres, deixant entre 1-2 unitats sobre els braços primaris
		MOMENT DE REALITZACIÓ DELS TREBALLS	En aturada vegetativa

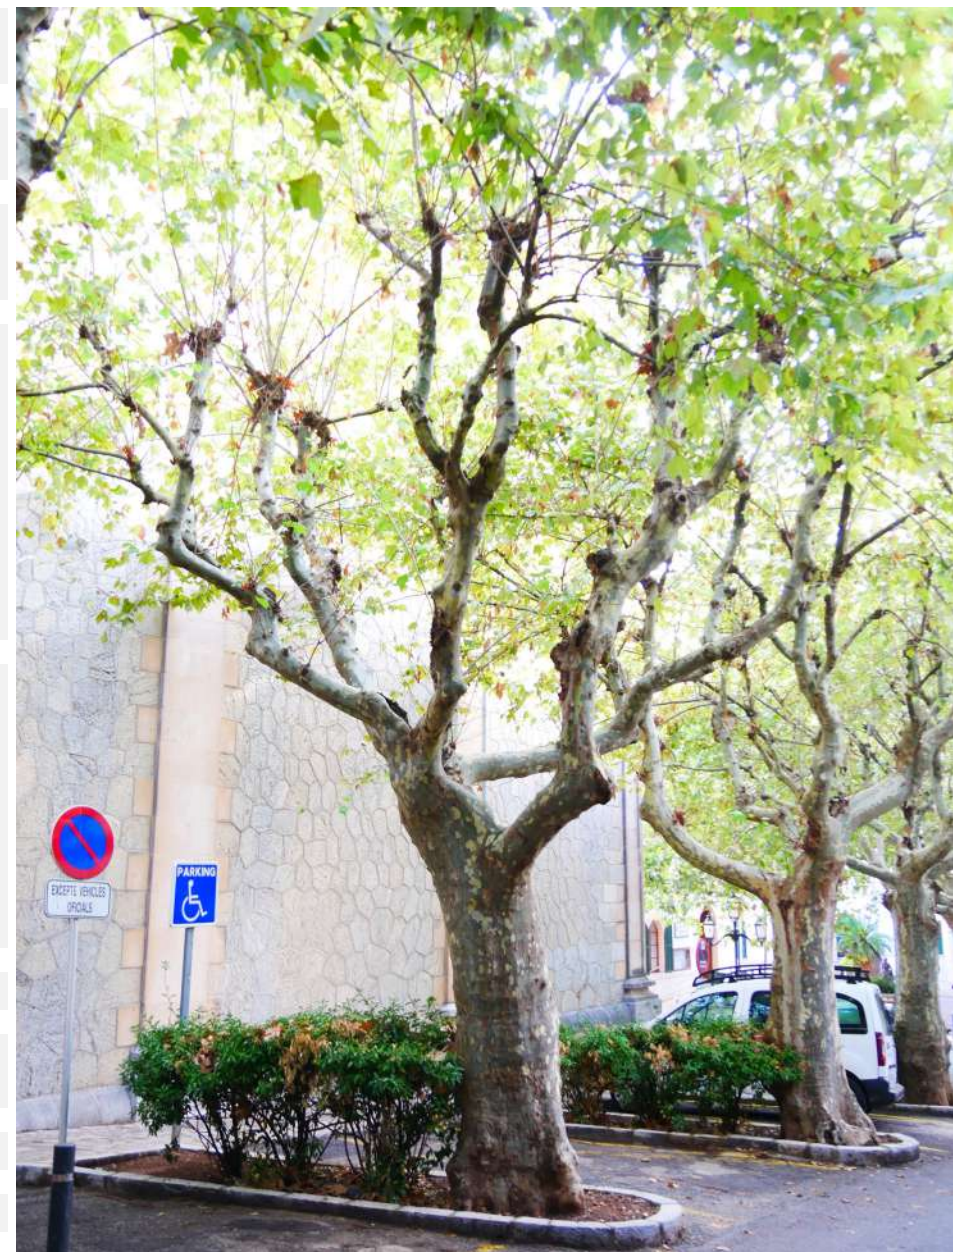
CODI	4	CÀRREGA	1, mesures petites i exposició baixa o mitja; mesures mitges i exposició baixa.
ZONA	Plaça d'Espanya	PALANCA	1, no hi ha braços de palanca llargs, l'estructura és molt ramificada.
ESPÈCIE	Platanus x hispanica	EXCENRICITAT	1, si no hi ha desviació o es poc apreciable.
ALTURA en m	10-15	DEFECTES	Presència de xancre <1\3 al braç lateral Oest (O). Braç lateral N-E en regressió i amb xancre extensiu en la seva cara superior. Cavitat a codominancia dels braços O.
PERÍMETRE en cm	250-300		
ESCOCELL	Escocell continu		
INTERFERÈNCIES	Amb façana de l'església		
OSERVACIONS	-		
ARCHI	Arbre resilient		
SUPERFICIE/VOLUM	4 (61-80%)		
VITALITAT	Baixa		
FASE D'EDAT	Copa en fase adulta / estructura madura	GRAVETAT DELS DEFECTES	3 (greus)
ESTRUCTURA	En vas, amb desmotxat antic a nivell de creu i formació de la copa amb braços principals, que han rebut una antiga poda de reducció dràstica. I que conformen una copa formada per eixos reiterats sotmesos a podes periòdiques. Copa de reemplaç no vàlida.	PROBABILITAT DE CAIGUDA	3. Probable (1/100 – 1/1.000)

DIANA	Pas persones 4: 72-8 pers./h
		RISC D'ACCIDENT	Límit inacceptable 1/99.999-1/1.000
		PRIORITAT	Moderada
		CONTROL	En 2 anys
		ACTUACIÓ	Poda de reformació
		DESCRIPCIÓ	Poda de reducció de copa consistent en l'eliminació de unitats senceres, deixant entre 1-2 unitats sobre els braços primaris
		MOMENT DE REALITZACIÓ DELS TREBALLS	En aturada vegetativa

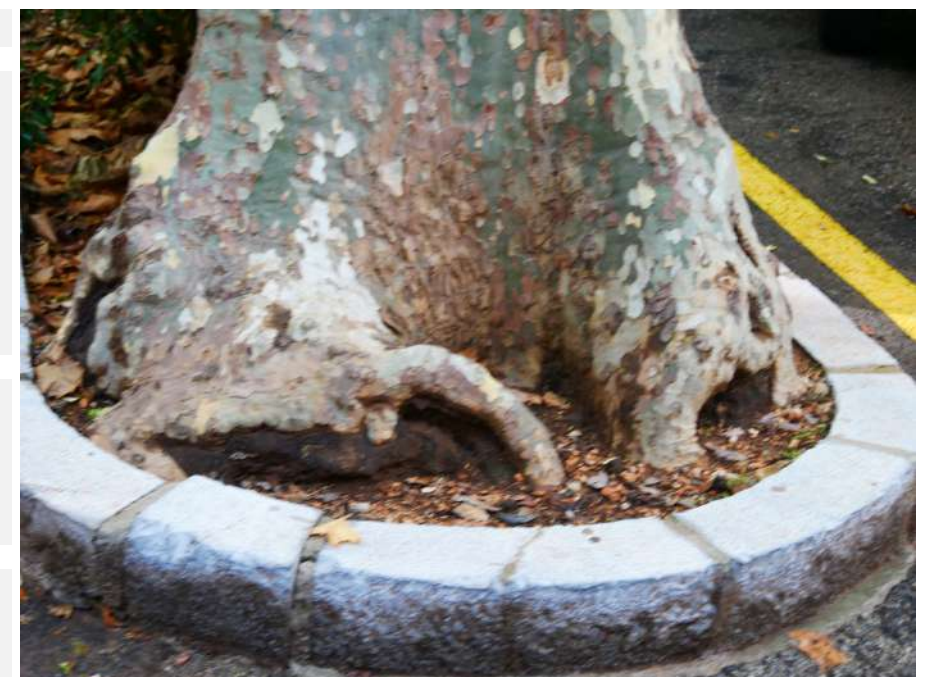
CODI	5	CÀRREGA	1, mesures petites i exposició baixa o mitja; mesures mitges i exposició baixa.
ZONA	Plaça d'Espanya	PALANCA	1, no hi ha braços de palanca llargs, l'estructura és molt ramificada.
ESPÈCIE	Platanus x hispanica	EXCENRICITAT	1, si no hi ha desviació o es poc apreciable.
ALTURA en m	10-15	DEFECTES	Xancres extensiu i cavitat a nivell de vell de creu. Tall d'arrels al costat Sud. Cavitat a la base del braç Sud-Oest. Presència de xancre als pisos superiors, amb cavitats compartimentades.
PERÍMETRE en cm	200-250		
ESCOCELL	Escocell continu		
INTERFERÈNCIES	Amb façana de l'església		
OSERVACIONS	-		
ARCHI	Arbre resilient		
SUPERFICIE/VOLUM	4 (61-80%)		
VITALITAT	Baixa		
FASE D'EDAT	Copa en fase adulta / estructura madura	GRAVETAT DELS DEFECTES	3 (greus)
ESTRUCTURA	En vas, amb desmotxat antic a nivell de creu i formació de la copa amb braços principals, que han rebut una antiga poda de reducció dràstica. I que conformen una copa formada per eixos reiterats sotmesos a podes periòdiques. Copa de reemplaç no vàlida.	PROBABILITAT DE CAIGUDA	3. Probable (1/100 – 1/1.000)

DIANA	Pas persones 4: 72-8 pers./h
		RISC D'ACCIDENT	Límit inacceptable 1/99.999-1/1.000
		PRIORITAT	Moderada
		CONTROL	En 2 anys
		ACTUACIÓ	Poda de reformació
		DESCRIPCIÓ	Poda de reducció de copa consistent en l'eliminació de unitats senceres, deixant entre 1-2 unitats sobre els braços primaris
		MOMENT DE REALITZACIÓ DELS TREBALLS	En aturada vegetativa

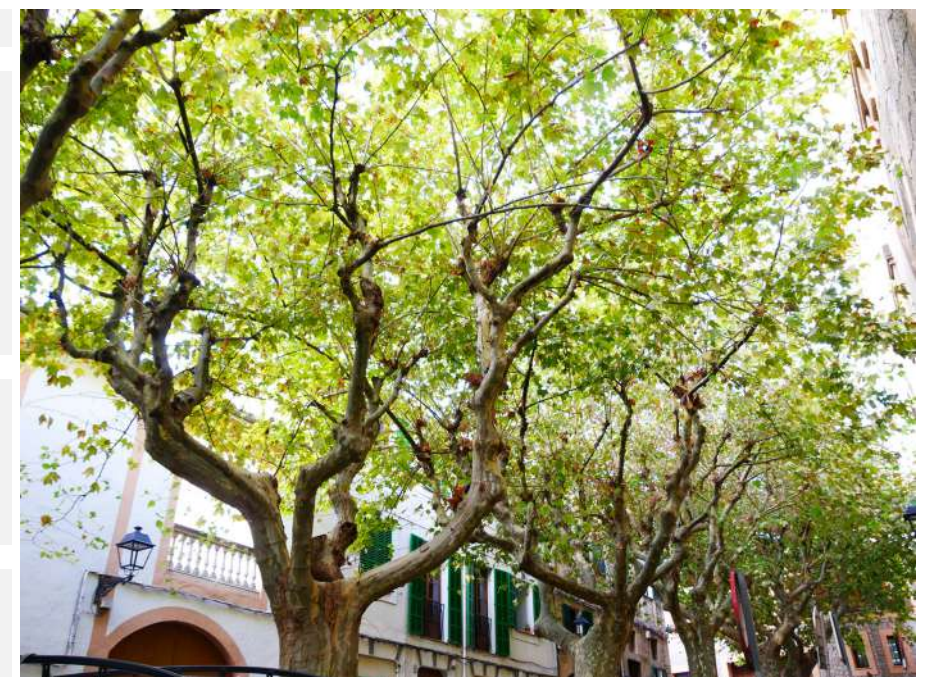
CODI	6	CÀRREGA	1, mesures petites i exposició baixa o mitja; mesures mitges i exposició baixa.
ZONA	Plaça d'Espanya	PALANCA	1, no hi ha braços de palanca llargs, l'estructura és molt ramificada.
ESPÈCIE	Platanus x hispanica	EXCENTRICITAT	1, si no hi ha desviació o es poc apreciable.
ALTURA en m	10-15	DEFECTES	Tall d'arrels al costat Sud, amb presència de fong xil·lòfag (possiblement Rigidoporus ulmarius, l'estat del fong no permetia la identificació visual). Cavitats obertes a la base dels braços. Fong de pudrició a l'arrel sud
PERÍMETRE en cm	200-250		
ESCOCELL	Escocell continu		
INTERFERÈNCIES	Amb façana de l'església		
OSERVACIONS	-		
ARCHI	Arbre resilient		
SUPERFICIE/VOLUM	4 (61-80%)		
VITALITAT	Baixa		
FASE D'EDAT	Copa en fase adulta / estructura madura	GRAVETAT DELS DEFECTES	3 (greus)
ESTRUCTURA	En vas, amb desmotxat antic a nivell de creu i formació de la copa amb braços principals, que han rebut una antiga poda de reducció dràstica. I que conformen una copa formada per eixos reiterats sotmesos a podes periòdiques. Copa de reemplaç no vàlida.	PROBABILITAT DE CAIGUDA	3. Probable (1/100 – 1/1.000)

DIANA	Pas persones 4: 72-8 pers./h
		RISC D'ACCIDENT	Límit inacceptable 1/99.999-1/1.000
		PRIORITAT	Moderada
		CONTROL	En 2 anys
		ACTUACIÓ	Poda de reformació
		DESCRIPCIÓ	Poda de reducció de copa consistent en l'eliminació de unitats senceres, deixant entre 1-2 unitats sobre els braços primaris
		MOMENT DE REALITZACIÓ DELS TREBALLS	En aturada vegetativa

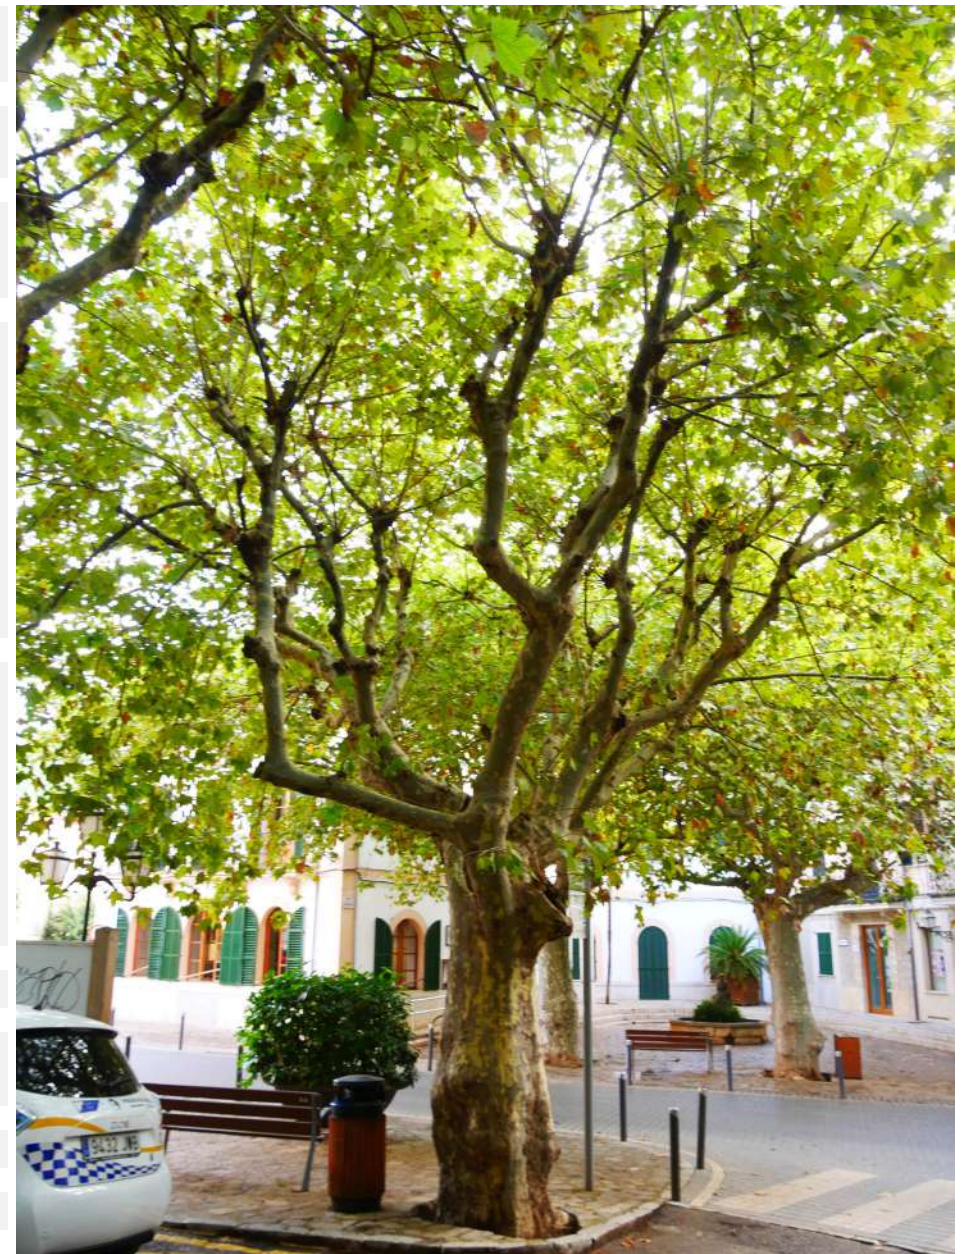
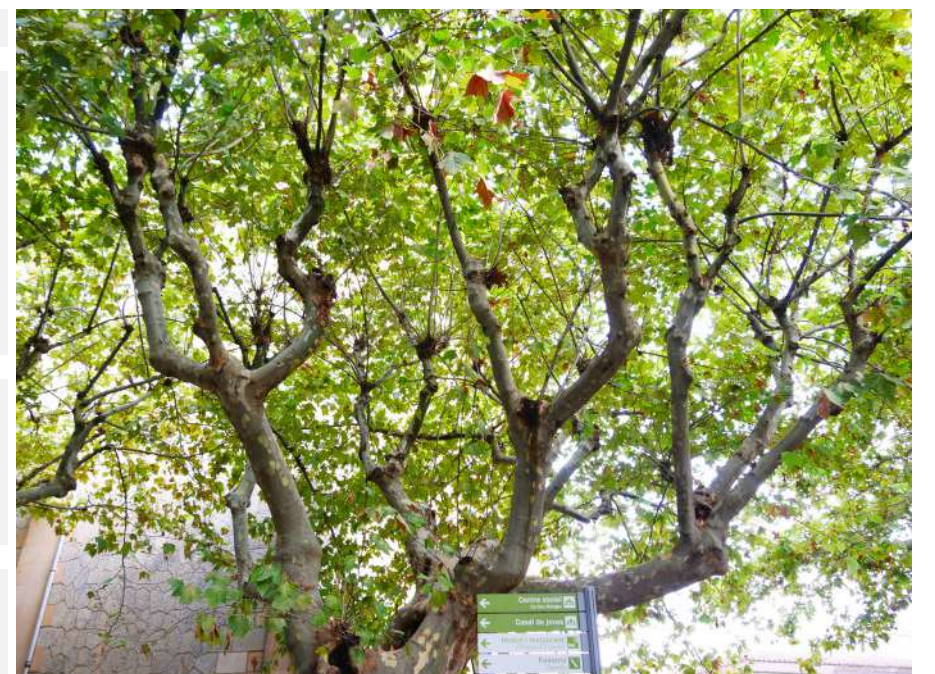
CODI	7	CÀRREGA	2, la resta de casos no inclosos a 1 i 3.
ZONA	Plaça d'Espanya	PALANCA	1, no hi ha braços de palanca llargs, l'estructura és molt ramificada.
ESPÈCIE	Platanus x hispanica	EXCENTRICITAT	1, si no hi ha desviació o es poc apreciable.
ALTURA en m	10-15	DEFECTES	Presència de xancres associats a la poda, de caràcter lleu
PERÍMETRE en cm	250-300		
ESCOCELL	En escocell, amb interferència al creixement.		
INTERFERÈNCIES	Amb façana de l'església		
OSERVACIONS	-		
ARCHI	Arbre resilient		
SUPERFICIE/VOLUM	4 (61-80%)		
VITALITAT	Baixa		
FASE D'EDAT	Copa en fase adulta / estructura madura	GRAVETAT DELS DEFECTES	2 (significatius)
ESTRUCTURA	En vas, amb desmotxat antic a nivell de creu i formació de la copa amb braços principals, que han rebut una antiga poda de reducció dràstica. I que conformen una copa formada per eixos reiterats sotmesos a podes periòdiques. Copa de reemplaç no vàlida.	PROBABILITAT DE CAIGUDA	4. Poc probable (1/1.000 – 1/10.000)

DIANA	Pas persones 4: 72-8 pers./h
		RISC D'ACCIDENT	Tolerable (nivell alt) 1/99.999-1/10.000
		PRIORITAT	Moderada
		CONTROL	En 2 anys
		ACTUACIÓ	Poda de reformació
		DESCRIPCIÓ	Poda de reducció de copa consistent en l'eliminació de unitats senceres, deixant entre 1-2 unitats sobre els braços primaris
		MOMENT DE REALITZACIÓ DELS TREBALLS	En aturada vegetativa

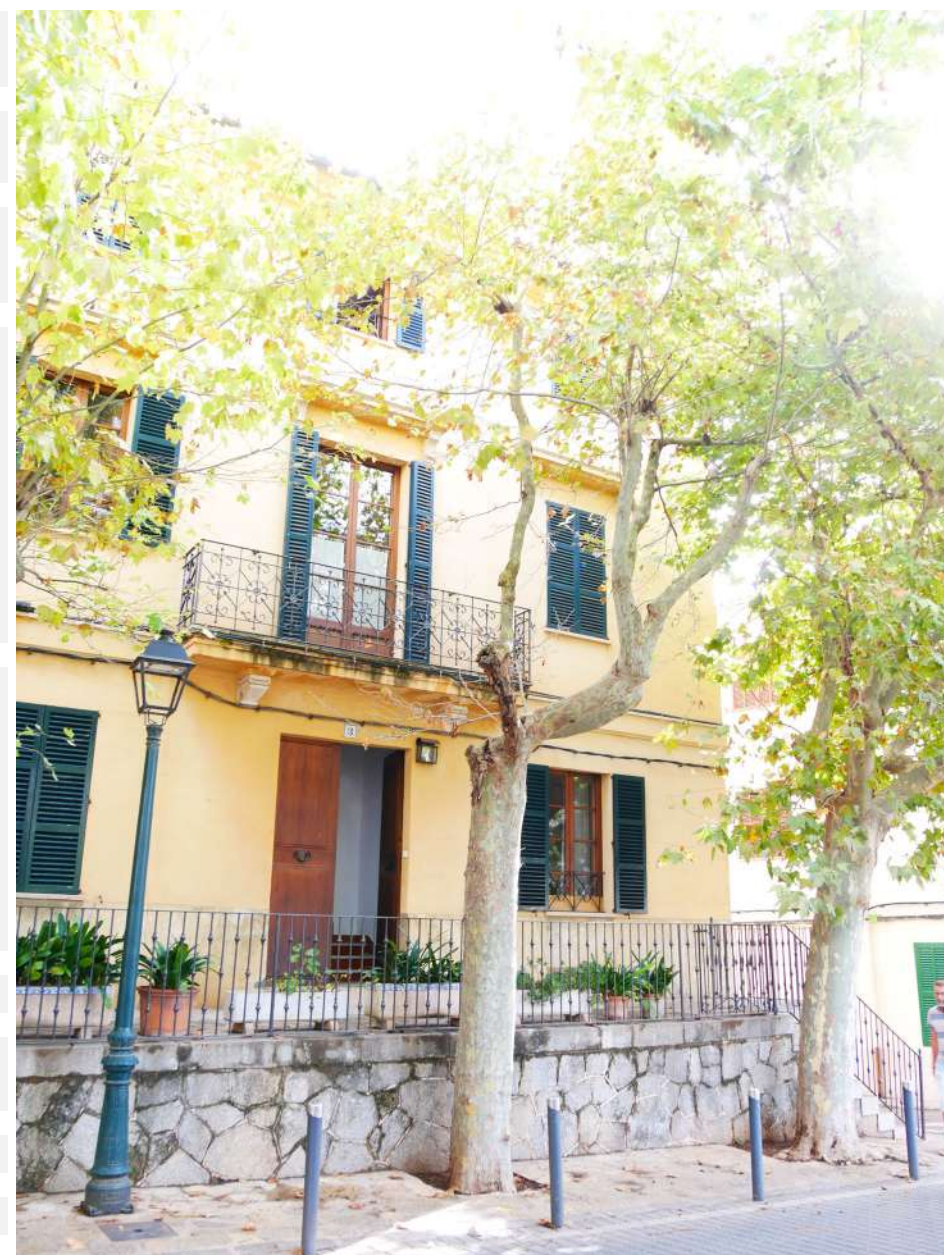
CODI	13	CÀRREGA	1, mesures petites i exposició baixa o mitja; mesures mitges i exposició baixa.
ZONA	Carrer de Joan Riutort	PALANCA	1, no hi ha braços de palanca llargs, l'estructura és molt ramificada.
ESPÈCIE	Platanus x hispanica	EXCENRICITAT	1, si no hi ha desviació o es poc apreciable.
ALTURA en m	5-10	DEFECTES	Braç N amb xancre a la base, afectant 1/3, estructura en regressió
PERÍMETRE en cm	100-150		
ESCOCELL	Escocell de 1x1 m		
INTERFERÈNCIES	-		
OSERVACIONS	-		
ARCHI	Arbre en decaïment		
SUPERFICIE/VOLUM	1 (1-20%)		
VITALITAT	Baixa		
FASE D'EDAT	Copa en fase adulta / estructura madura	GRAVETAT DELS DEFECTES	2 (significatius)
ESTRUCTURA	Enforcat a creu amb cavitat i 3 braços terciats en altura. Copa en fase de restauració.	PROBABILITAT DE CAIGUDA	3. Probable (1/100 – 1/1.000)
		DIANA	Via 4 - 50 km/h: 4.700-480
		RISC D'ACCIDENT	Límit inacceptable 1/99.999-1/1.000
		PRIORITAT	Moderada
		CONTROL	En 2 anys

ACTUACIÓ	Poda de seguretat
		DESCRIPCIÓ	Reduir braç regressiu. Manteniment de copa semilliere, com a criteri general: control de façana i control de la lateralitat
		MOMENT DE REALITZACIÓ DELS TREBALLS	En verd

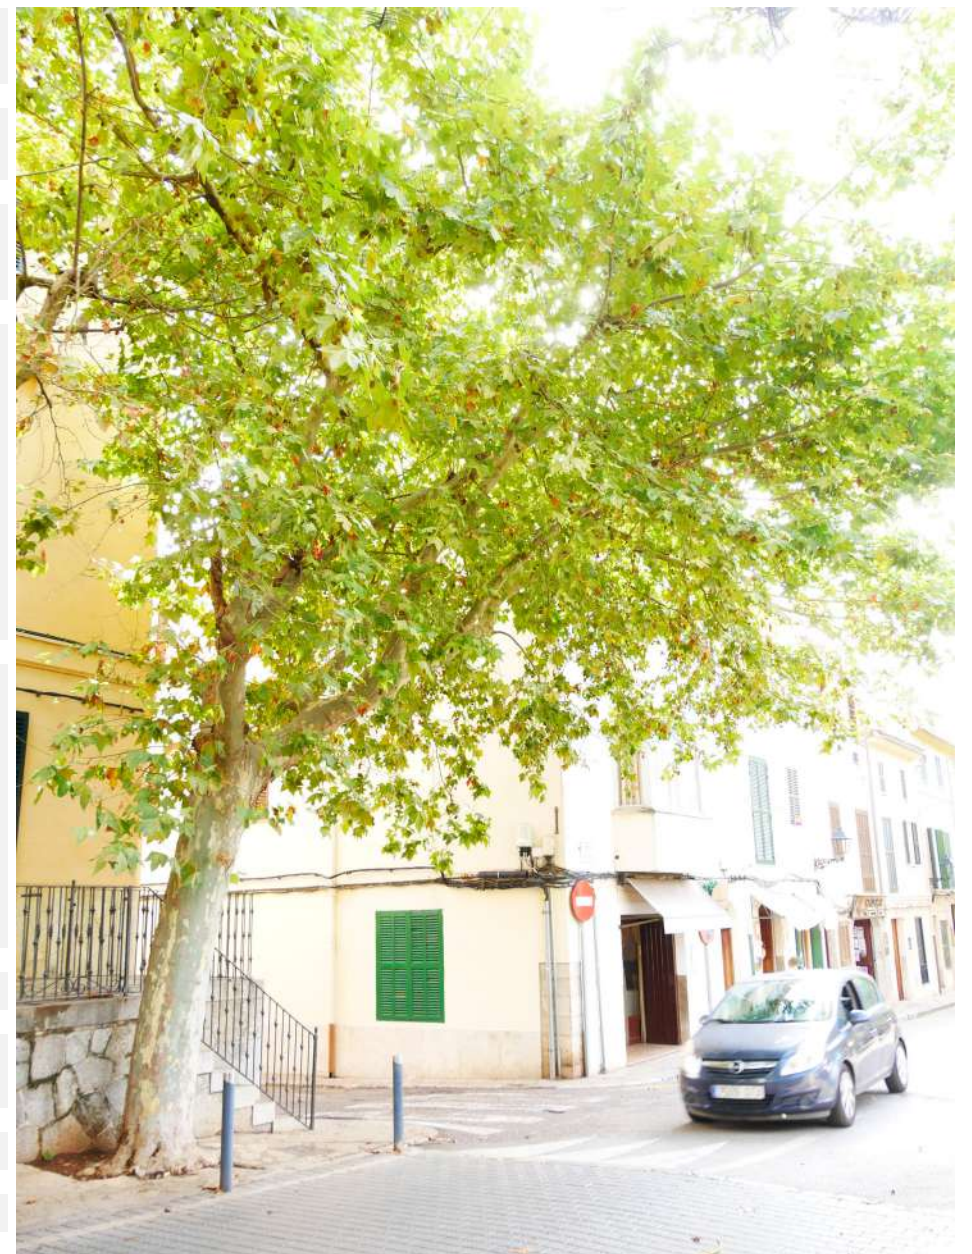
CODI	14	CÀRREGA	2, la resta de casos no inclosos a 1 i 3.		
ZONA	Carrer de Joan Riutort	PALANCA	1, no hi ha braços de palanca llargs, l'estructura és molt ramificada.		
ESPÈCIE	Platanus x hispanica	EXCENTRICITAT	2, al resta de casos no inclosos a 1 i 3.		
ALTURA en m	5-10	DEFECTES	Lateralització de la copa cap al costat S		
PERÍMETRE en cm	150-200				
ESCOCELL	Escocell de 1x1 m				
INTERFERÈNCIES	Façana				
OSERVACIONS	Aixecament del paviment				
ARCHI	Arbre resilient				
SUPERFICIE/VOLUM	4 (61-80%)				
VITALITAT	Mitjana				
FASE D'EDAT	Copa en fase adulta / estructura madura	GRAVETAT DELS DEFECTES	2 (significatius)		
ESTRUCTURA	Enforcat a creu amb cavitat per antiga reducció, terciat antic sobre braços principals i darrer terciat en altura. Copa en fase de restauració.	PROBABILITAT DE CAIGUDA	4. Poc probable (1/1.000 – 1/10.000)		
		DIANA	Via 4 - 80km/h: 3.200-330		
		RISC D'ACCIDENT	Tolerable (nivell alt) 1/99.999-1/10.000

PRIORITAT	Moderada		
		CONTROL	En 2 anys		
		ACTUACIÓ	Poda d'adaptació		
		DESCRIPCIÓ	Realitzar actuació de control de façana i control de la lateralitat cap el carrer		
		MOMENT DE REALITZACIÓ DELS TREBALLS	En verd

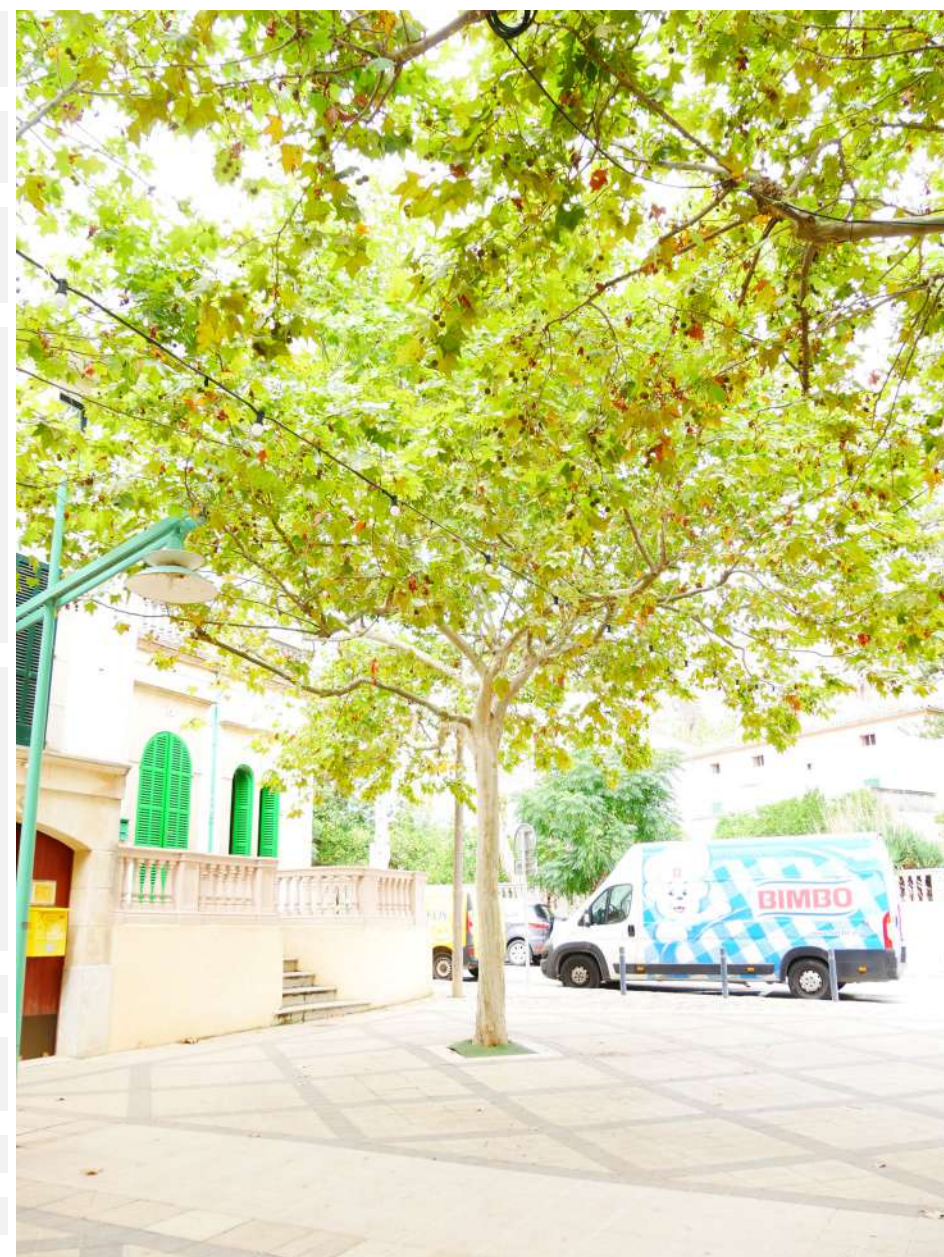
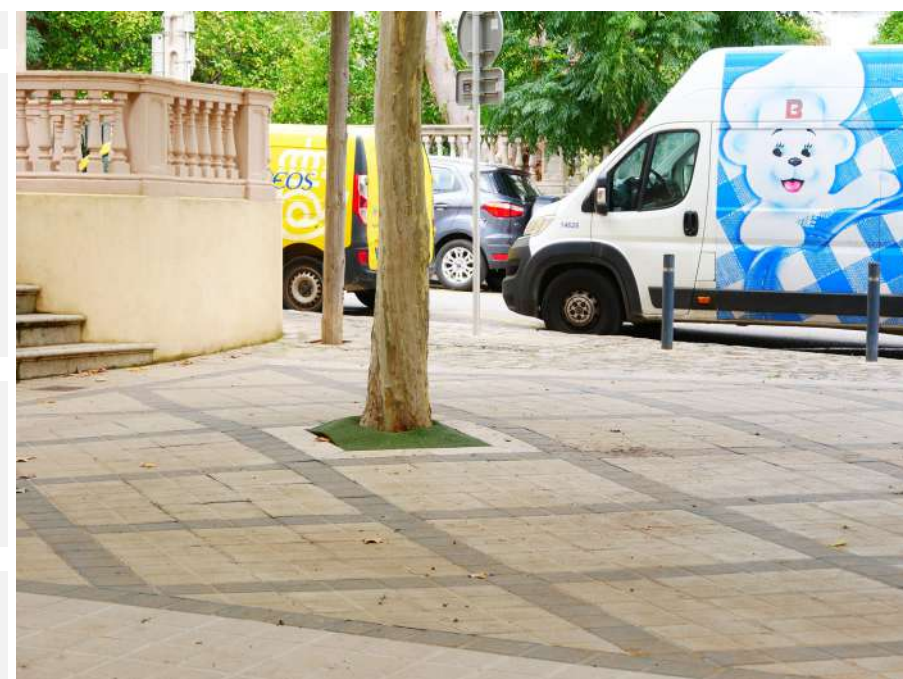
CODI	16	CÀRREGA	1, mesures petites i exposició baixa o mitja; mesures mitges i exposició baixa.		
ZONA	Passeig del Rei	PALANCA	1, no hi ha braços de palanca llargs, l'estructura és molt ramificada.		
ESPÈCIE	Platanus x hispanica	EXCENRICITAT	1, si no hi ha desviació o es poc apreciable.		
ALTURA en m	5-10	DEFECTES	Restricció al creixement radicular		
PERÍMETRE en cm	50-100				
ESCOCELL	Escocell 1x1 m amb coberta d'aglomerat				
INTERFERÈNCIES	Conflicte amb el paviment				
OSERVACIONS	Restricció del creixement radicular				
ARCHI	Arbre sà				
SUPERFICIE/VOLUM	3 (41-60%)				
VITALITAT	Mitjana				
FASE D'EDAT	Adulta	GRAVETAT DELS DEFECTES	1 (lleus)		
ESTRUCTURA	En vas amb 4 braços principals	PROBABILITAT DE CAIGUDA	7. Insòlit (> 1/1.000.000)		
		DIANA	Permanència 5: 2,5 hores al dia		
		RISC D'ACCIDENT	Tolerable (baix) 1/1.000.000-1/100.000		
		PRIORITAT	Baixa		
		CONTROL	En 5 anys		
		ACTUACIÓ	Poda de formació

DESCRIPCIÓ			
		MOMENT DE REALITZACIÓ DELS TREBALLS	En verd

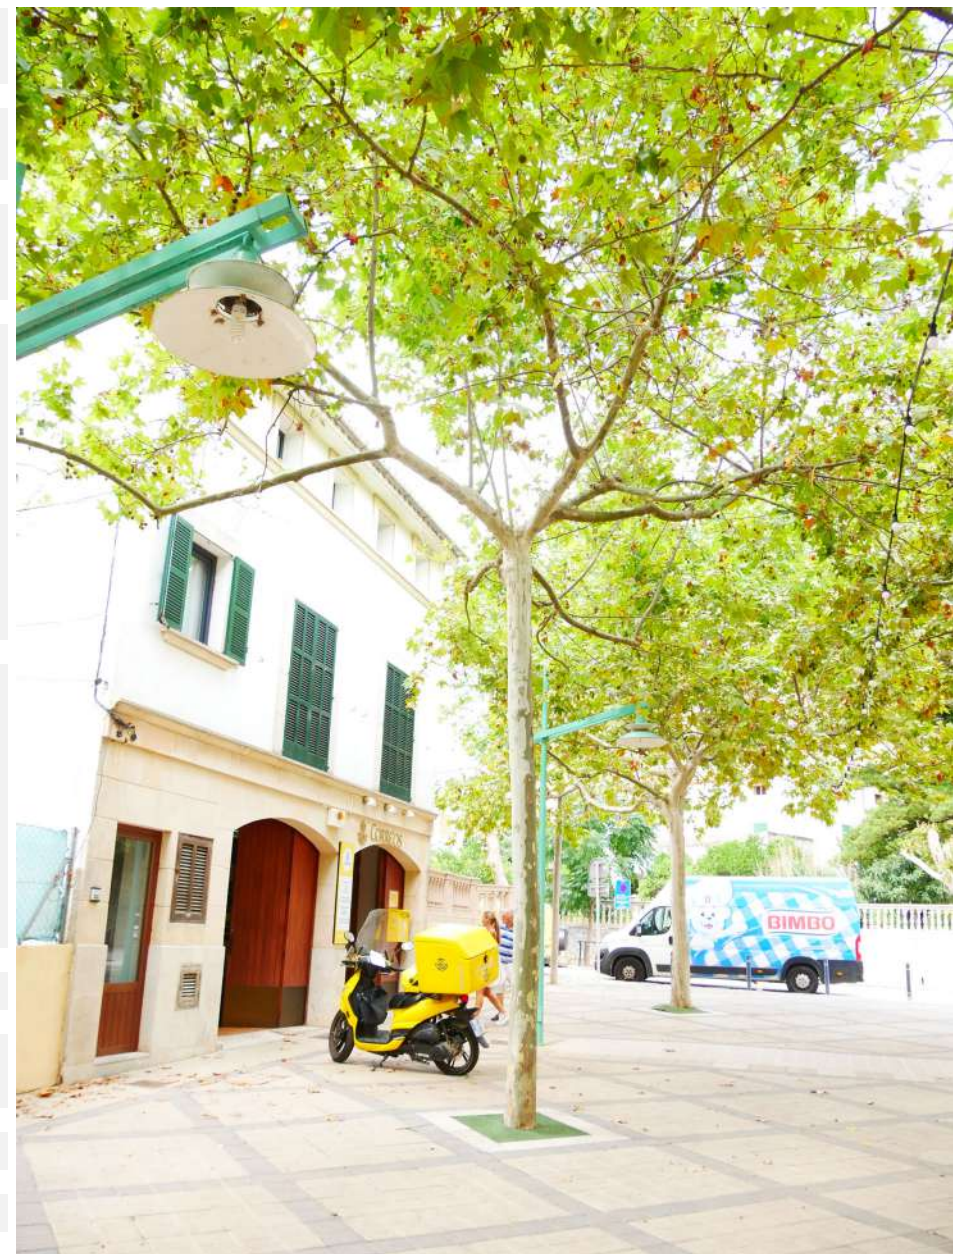
CODI	17	CÀRREGA	1, mesures petites i exposició baixa o mitja; mesures mitges i exposició baixa.		
ZONA	Passeig del Rei	PALANCA	1, no hi ha braços de palanca llargs, l'estructura és molt ramificada.		
ESPÈCIE	Platanus x hispanica	EXCENRICITAT	1, si no hi ha desviació o es poc apreciable.		
ALTURA en m	5-10	DEFECTES	Restricció al creixement radicular		
PERÍMETRE en cm	50-100				
ESCOCELL	Escocell 1x1 m amb coberta d'aglomerat				
INTERFERÈNCIES	Conflicte amb el paviment				
OSERVACIONS	Restricció del creixement radicular				
ARCHI	Arbre sà				
SUPERFICIE/VOLUM	3 (41-60%)				
VITALITAT	Mitjana				
FASE D'EDAT	Adulta	GRAVETAT DELS DEFECTES	1 (lleus)		
ESTRUCTURA	En vas amb 4 braços principals	PROBABILITAT DE CAIGUDA	7. Insòlit (> 1/1.000.000)		
		DIANA	Permanència 5: 2,5 hores al dia		
		RISC D'ACCIDENT	Tolerable (baix) 1/1.000.000-1/100.000		
		PRIORITAT	Baixa		
		CONTROL	En 5 anys		
		ACTUACIÓ	Poda de formació

DESCRIPCIÓ			
		MOMENT DE REALITZACIÓ DELS TREBALLS	En verd

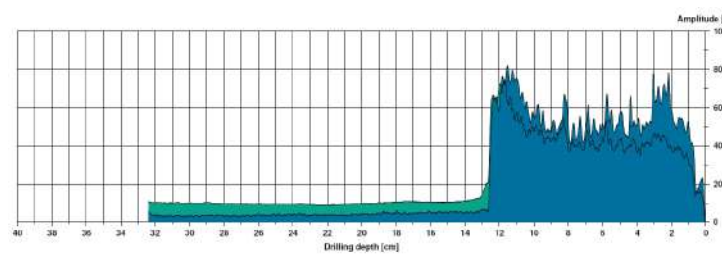
CODI	18
ZONA	Passeig del Rei
ESPÈCIE	Platanus x hispanica
ALTURA en m	5-10
PERÍMETRE en cm	100-150
ESCOCELL	A jardinera de 2,5 × 1,5 m
INTERFERÈNCIES	Interferència amb cablejat
OSERVACIONS	Restricció del creixement radicular
ARCHI	Arbre en estat d'estrès
SUPERFICIE/VOLUM	3 (41-60%)
VITALITAT	Baixa
FASE D'EDAT	Copa en fase adulta / estructura madura
ESTRUCTURA	Estructura formada en vas amb 6 braços principals, controlat en altura i amb desenvolupament lateral. Copa en fase de restauració.

CÀRREGA	1, mesures petites i exposició baixa o mitja; mesures mitges i exposició baixa.
PALANCA	1, no hi ha braços de palanca llargs, l'estructura és molt ramificada.
EXCENTRICITAT	2, al resta de casos no inclosos a 1 i 3.
DEFECTES	Restricció del creixement radicular, possible tall d'arrels associat a reesfaltat del paviment (executat en anterioritat a 2.011). Braç S-O que es lateralitza amb cavitat a la base del braç, zona superior amb Inonotus hispidus. Regressió cambial de la part superior de la creu i braços.
GRAVETAT DELS DEFECTES	3 (greus)
PROBABILITAT DE CAIGUDA	3. Probable (1/100 – 1/1.000)
DIANA	Via 4 - 50 km/h: 4.700-480
RISC D'ACCIDENT	Límit inacceptable 1/99.999-1/1.000
PRIORITAT	Moderada
CONTROL	En 2 anys
ACTUACIÓ	Poda de seguretat
DESCRIPCIÓ	Control de la lateralitat
MOMENT DE REALITZACIÓ DELS TREBALLS	En aturada vegetativa

Testificació instrumental a la base del braç, amb cavitat interna amb 12 cm de pared sana.

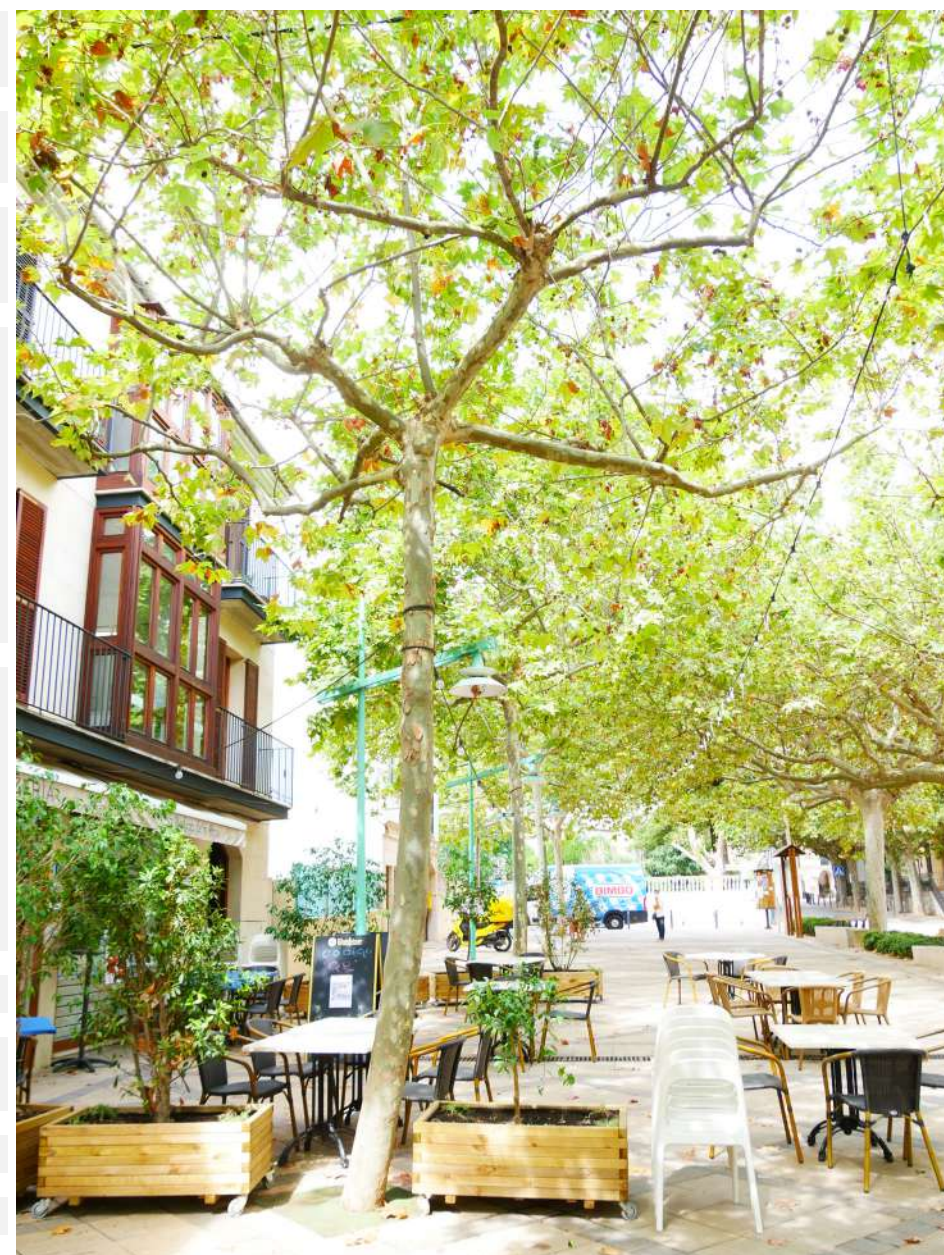
CODI	19	CÀRREGA	1, mesures petites i exposició baixa o mitja; mesures mitges i exposició baixa.		
ZONA	Passeig del Rei	PALANCA	1, no hi ha braços de palanca llargs, l'estructura és molt ramificada.		
ESPÈCIE	Platanus x hispanica	EXCENRICITAT	1, si no hi ha desviació o es poc apreciable.		
ALTURA en m	5-10	DEFECTES	Restricció al creixement radicular		
PERÍMETRE en cm	50-100				
ESCOCELL	Escocell 1x1 m amb coberta d'aglomerat				
INTERFERÈNCIES	Conflicte amb el paviment; cablejat				
OSERVACIONS	Restricció del creixement radicular				
ARCHI	Arbre sà				
SUPERFICIE/VOLUM	3 (41-60%)				
VITALITAT	Mitjana				
FASE D'EDAT	Adulta	GRAVETAT DELS DEFECTES	1 (lleus)		
ESTRUCTURA	En vas amb 4 braços principals	PROBABILITAT DE CAIGUDA	7. Insòlit (> 1/1.000.000)		
		DIANA	Permanència 5: 2,5 hores al dia		
		RISC D'ACCIDENT	Tolerable (baix) 1/1.000.000-1/100.000		
		PRIORITAT	Baixa		
		CONTROL	En 5 anys		
		ACTUACIÓ	Poda de formació. Eliminar el cablejat sobre el tronc

DESCRIPCIÓ			
		MOMENT DE REALITZACIÓ DELS TREBALLS	En verd

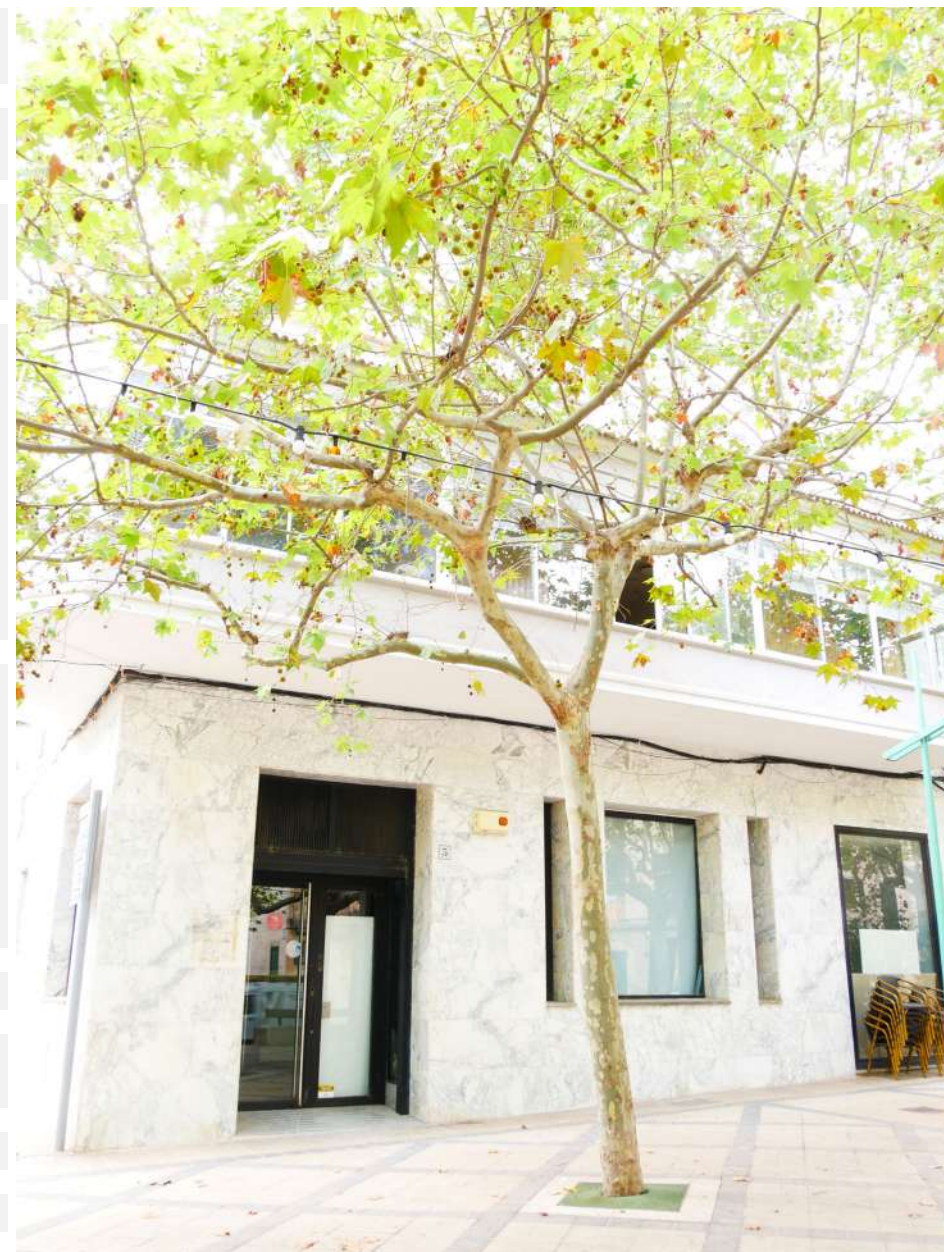
CODI	23	CÀRREGA	1, mesures petites i exposició baixa o mitja; mesures mitges i exposició baixa.		
ZONA	Passeig del Rei	PALANCA	1, no hi ha braços de palanca llargs, l'estructura és molt ramificada.		
ESPÈCIE	Platanus x hispanica	EXCENRICITAT	1, si no hi ha desviació o es poc apreciable.		
ALTURA en m	5-10	DEFECTES	Restricció al creixement radicular		
PERÍMETRE en cm	50-100				
ESCOCELL	Escocell 1x1 m amb coberta d'aglomerat				
INTERFERÈNCIES	Conflicte amb el paviment, enllumenat				
OSERVACIONS	-				
ARCHI	Arbre sà				
SUPERFICIE/VOLUM	3 (41-60%)				
VITALITAT	Mitjana				
FASE D'EDAT	Adulta	GRAVETAT DELS DEFECTES	1 (lleus)		
ESTRUCTURA	En vas amb 4 braços principals	PROBABILITAT DE CAIGUDA	7. Insòlit (> 1/1.000.000)		
		DIANA	Permanència 5: 2,5 hores al dia		
		RISC D'ACCIDENT	Tolerable (baix) 1/1.000.000-1/100.000		
		PRIORITAT	Baixa		
		CONTROL	En 5 anys		
		ACTUACIÓ	Poda de formació		
		DESCRIPCIÓ	Poda de formació i control del la interferència amb l'enllumenat

MOMENT DE REALITZACIÓ DELS TREBALLS	En verd
