**PLA DE GESTIÓ,
CONTROL DEL RISC I
PROTECCIÓ DE
L'ARBRAT
D'ESPORLES**

**GRUPO
EULEN**

Antonio Serra Soliño
Enginyer Agrònom
Especialista en arbrat
Número de col·legiat 3357

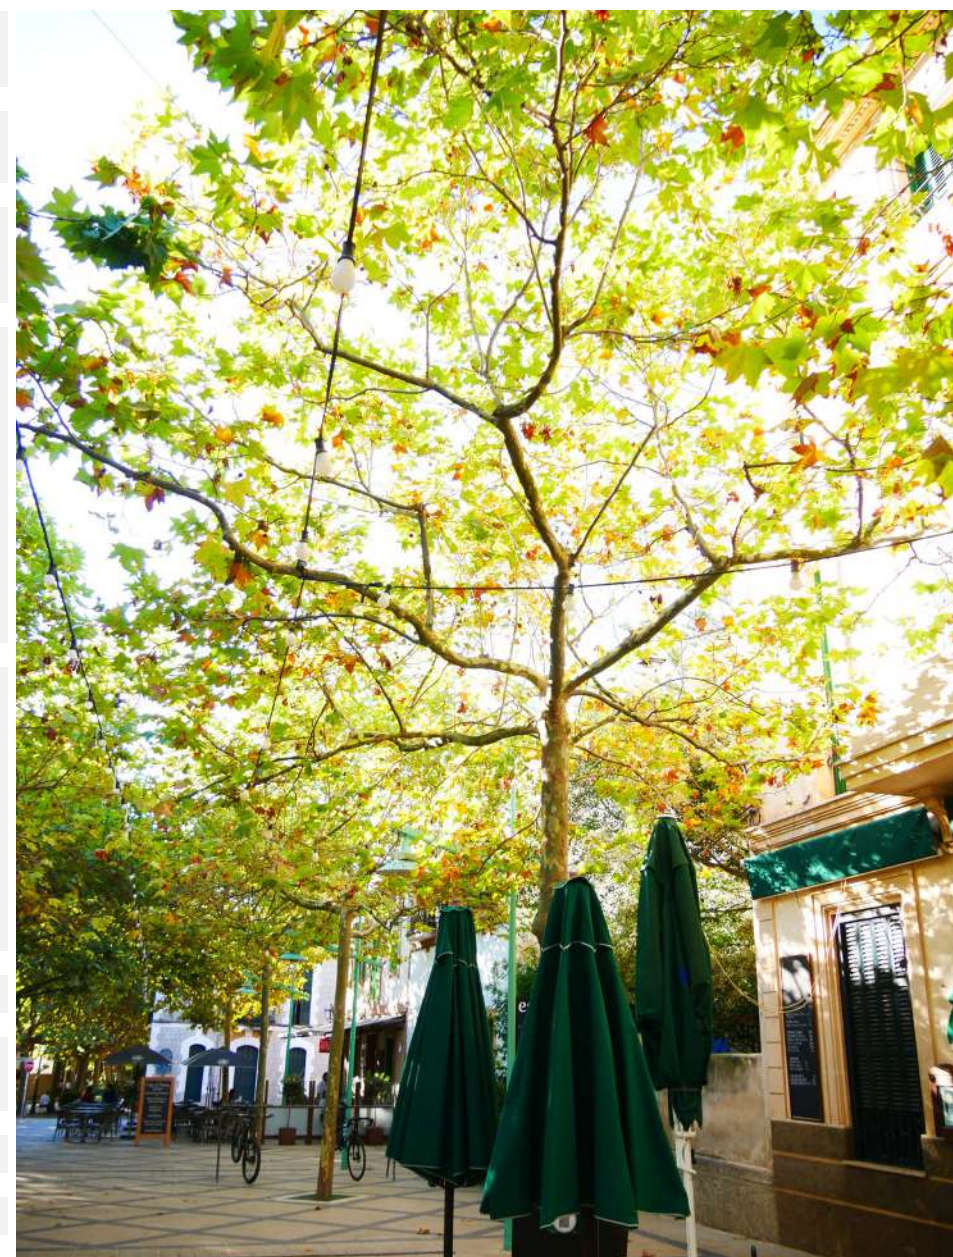
CODI	31	CÀRREGA	1, mesures petites i exposició baixa o mitja; mesures mitges i exposició baixa.		
ZONA	Passeig del Rei	PALANCA	1, no hi ha braços de palanca llargs, l'estructura és molt ramificada.		
ESPÈCIE	Platanus x hispanica	EXCENRICITAT	1, si no hi ha desviació o es poc apreciable.		
ALTURA en m	5-10	DEFECTES	Restricció al creixement radicular		
PERÍMETRE en cm	50-100				
ESCOCELL	Escocell 1x1 m amb coberta d'aglomerat				
INTERFERÈNCIES	Conflicte amb el paviment, façana, cablejat				
OSERVACIONS	-				
ARCHI	Arbre sà				
SUPERFICIE/VOLUM	3 (41-60%)				
VITALITAT	Mitjana				
FASE D'EDAT	Adulta	GRAVETAT DELS DEFECTES	1 (lleus)		
ESTRUCTURA	En vas amb 4 braços principals	PROBABILITAT DE CAIGUDA	7. Insòlit (> 1/1.000.000)		
		DIANA	Permanència 5: 2,5 hores al dia		
		RISC D'ACCIDENT	Tolerable (baix) 1/1.000.000-1/100.000		
		PRIORITAT	Baixa		
		CONTROL	En 5 anys		
		ACTUACIÓ	Poda de formació; retirada del cablejat

DESCRIPCIÓ	Poda d'adaptació a façana		
		MOMENT DE REALITZACIÓ DELS TREBALLS	En verd

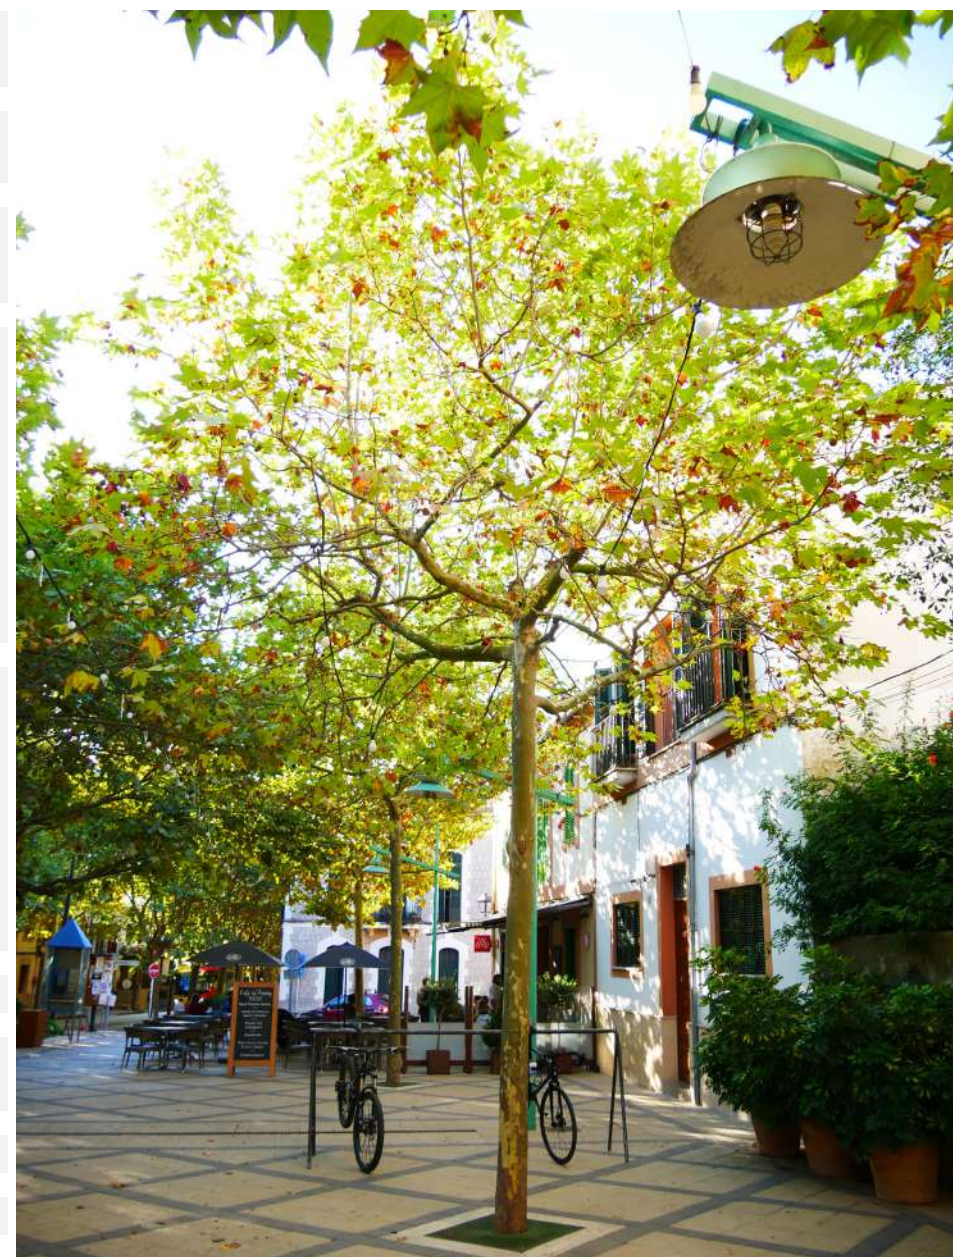
CODI	33	CÀRREGA	1, mesures petites i exposició baixa o mitja; mesures mitges i exposició baixa.		
ZONA	Passeig del Rei	PALANCA	1, no hi ha braços de palanca llargs, l'estructura és molt ramificada.		
ESPÈCIE	Platanus x hispanica	EXCENTRICITAT	1, si no hi ha desviació o es poc apreciable.		
ALTURA en m	5-10	DEFECTES	Restricció al creixement radicular		
PERÍMETRE en cm	50-100				
ESCOCELL	Escocell 1x1 m amb coberta d'aglomerat				
INTERFERÈNCIES	Conflicte amb el paviment, cablejat, farola				
OSERVACIONS	Restricció del creixement radicular				
ARCHI	Arbre sà				
SUPERFICIE/VOLUM	3 (41-60%)				
VITALITAT	Mitjana				
FASE D'EDAT	Adulta	GRAVETAT DELS DEFECTES	1 (lleus)		
ESTRUCTURA	En vas amb 4 braços principals	PROBABILITAT DE CAIGUDA	7. Insòlit (> 1/1.000.000)		
		DIANA	Permanència 5: 2,5 hores al dia		
		RISC D'ACCIDENT	Tolerable (baix) 1/1.000.000-1/100.000		
		PRIORITAT	Baixa		
		CONTROL	En 5 anys		
		ACTUACIÓ	Poda de formació

DESCRIPCIÓ			
		MOMENT DE REALITZACIÓ DELS TREBALLS	En verd

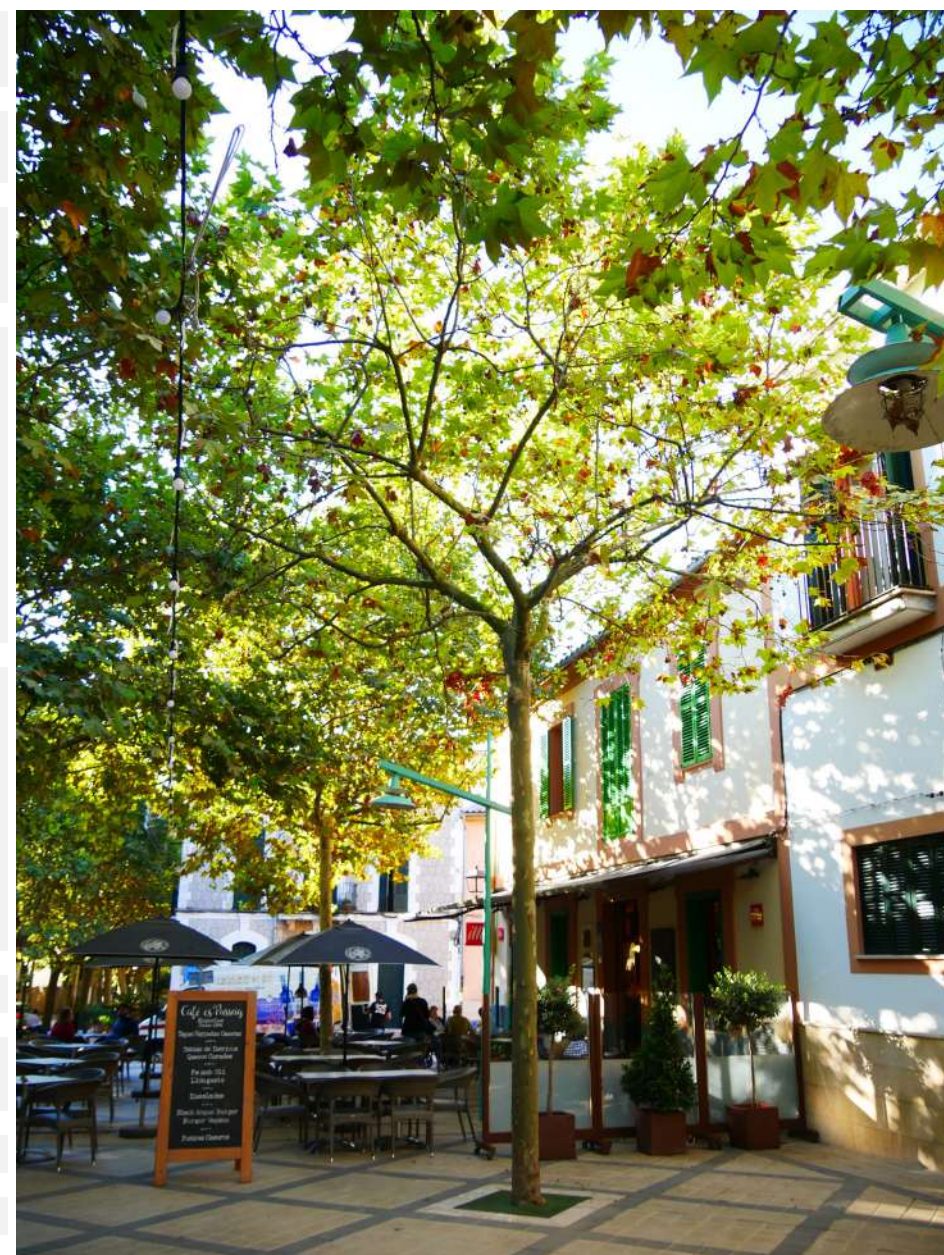
CODI	35	CÀRREGA	1, mesures petites i exposició baixa o mitja; mesures mitges i exposició baixa.		
ZONA	Passeig del Rei	PALANCA	1, no hi ha braços de palanca llargs, l'estructura és molt ramificada.		
ESPÈCIE	Platanus x hispanica	EXCENTRICITAT	1, si no hi ha desviació o es poc apreciable.		
ALTURA en m	5-10	DEFECTES	Restricció al creixement radicular		
PERÍMETRE en cm	50-100				
ESCOCELL	Escocell 1x1 m amb coberta d'aglomerat				
INTERFERÈNCIES	Conflicte amb el paviment, façana				
OSERVACIONS	Restricció del creixement radicular				
ARCHI	Arbre sà				
SUPERFICIE/VOLUM	3 (41-60%)				
VITALITAT	Mitjana				
FASE D'EDAT	Adulta	GRAVETAT DELS DEFECTES	1 (lleus)		
ESTRUCTURA	En vas amb 4 braços principals.	PROBABILITAT DE CAIGUDA	7. Insòlit (> 1/1.000.000)		
		DIANA	Permanència 5: 2,5 hores al dia		
		RISC D'ACCIDENT	Tolerable (baix) 1/1.000.000-1/100.000		
		PRIORITAT	Baixa		
		CONTROL	En 5 anys		
		ACTUACIÓ	Poda de formació

DESCRIPCIÓ	Poda d'adaptació a façana		
		MOMENT DE REALITZACIÓ DELS TREBALLS	En verd

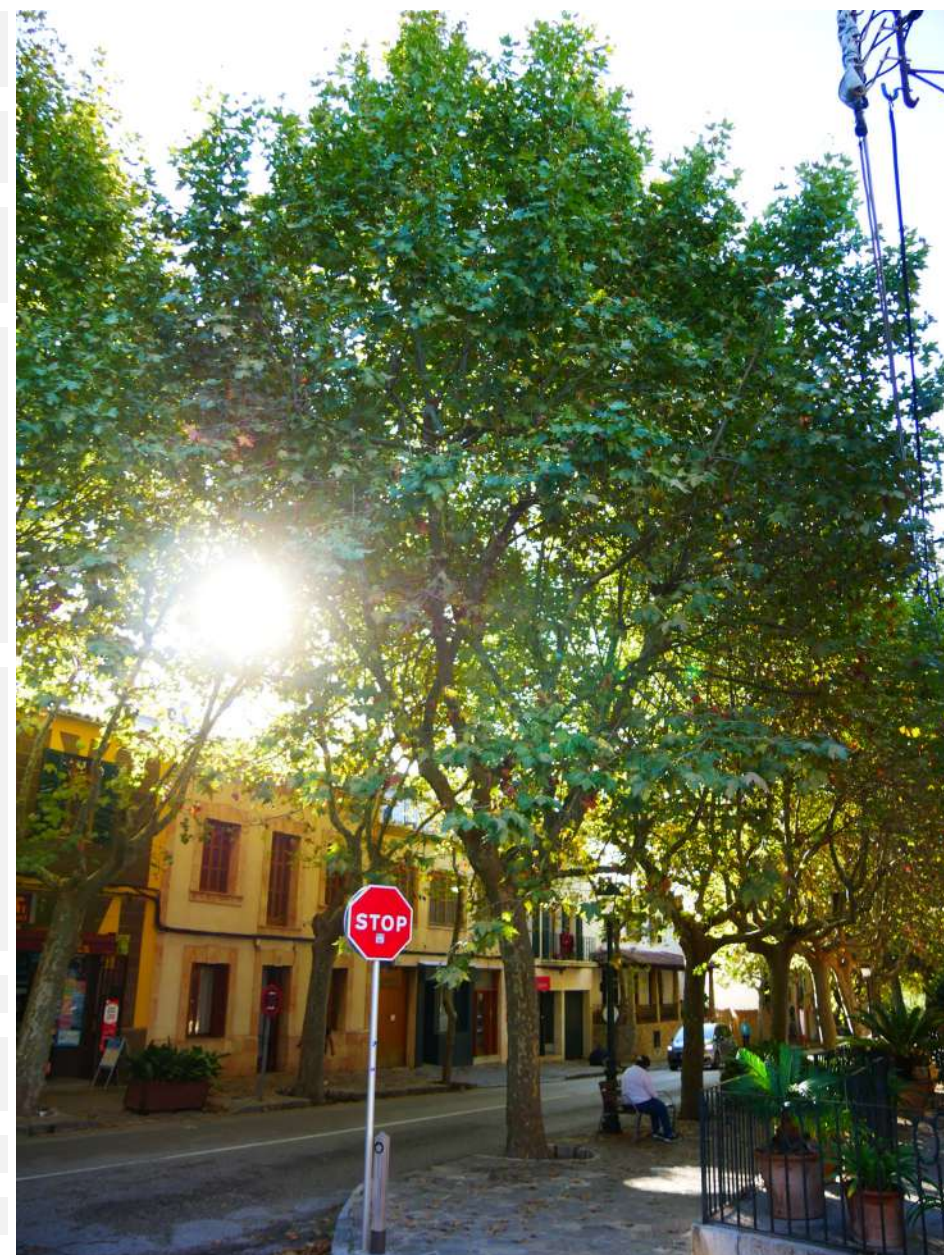
CODI	38	CÀRREGA	1, mesures petites i exposició baixa o mitja; mesures mitges i exposició baixa.
ZONA	Carrer de Joan Riutort	PALANCA	1, no hi ha braços de palanca llargs, l'estructura és molt ramificada.
ESPÈCIE	Platanus x hispanica	EXCENRICITAT	1, si no hi ha desviació o es poc apreciable.
ALTURA en m	10-15	DEFECTES	Base engrosada. Unió dèbil per terciat (<10 cm perím.)
PERÍMETRE en cm	100-150		
ESCOCELL	Escocell format de 1x1,5 m tamany variable		
INTERFERÈNCIES	-		
OSERVACIONS	-		
ARCHI	Arbre resilient		
SUPERFICIE/VOLUM	3 (41-60%)		
VITALITAT	Mitjana		
FASE D'EDAT	Copa en fase adulta / estructura madura	GRAVETAT DELS DEFECTES	2 (significatius)
ESTRUCTURA	Estructura en vas amb tall antic sobre creu i braços principals, amb braços que porten eixos reiterats fruit de la darrera reducció en altura. Copa en fase de restauració.	PROBABILITAT DE CAIGUDA	5. Improbable (1/10.000 – 1/100.000)
		DIANA	Via 4 - 50 km/h: 4.700-480

RISC D'ACCIDENT	Tolerable (baix) 1/1.000.000-1/100.000
		PRIORITAT	Moderada
		CONTROL	En 2 anys
		ACTUACIÓ	Poda d'adaptació
		DESCRIPCIÓ	Poda d'adaptació a interferència
		MOMENT DE REALITZACIÓ DELS TREBALLS	En verd

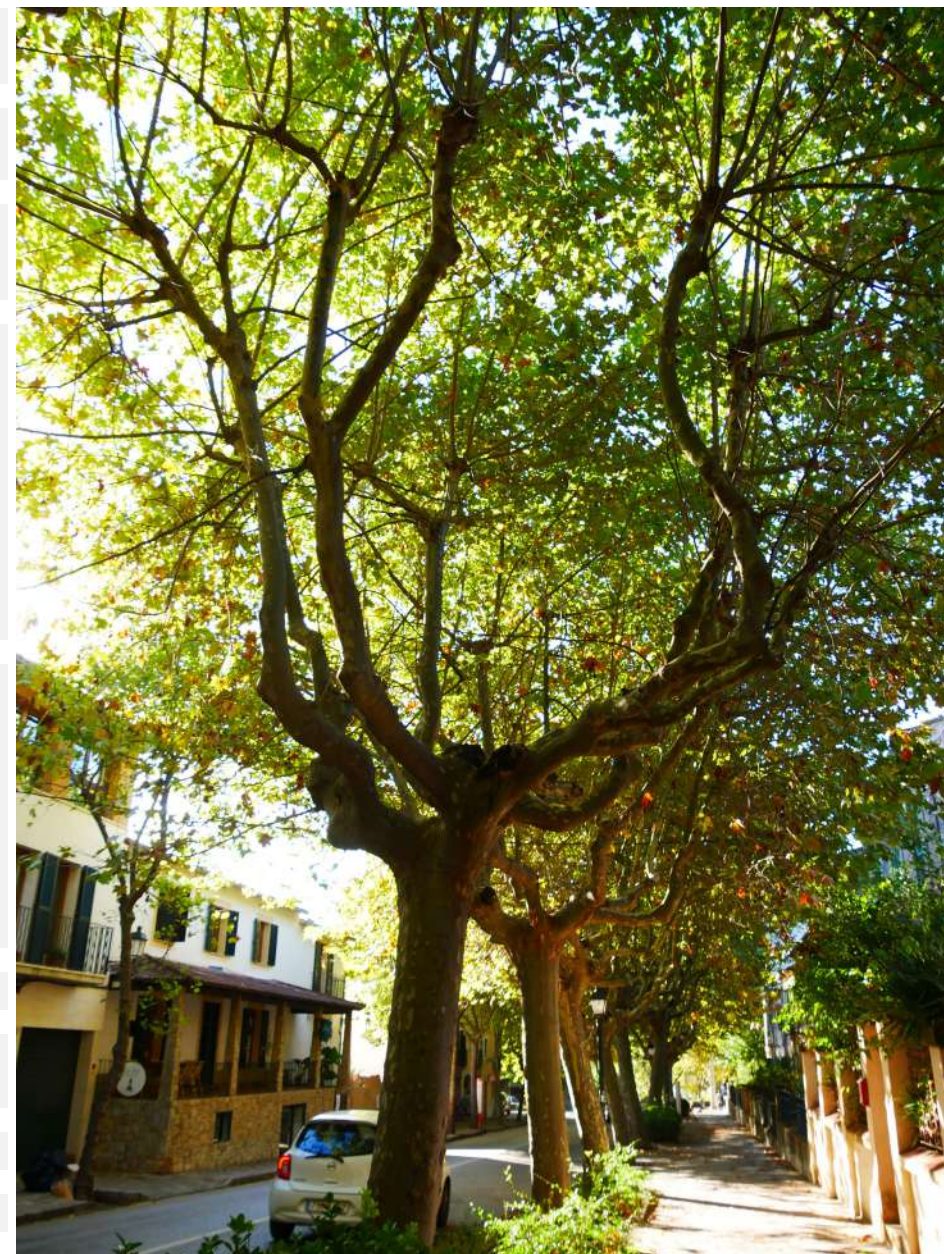
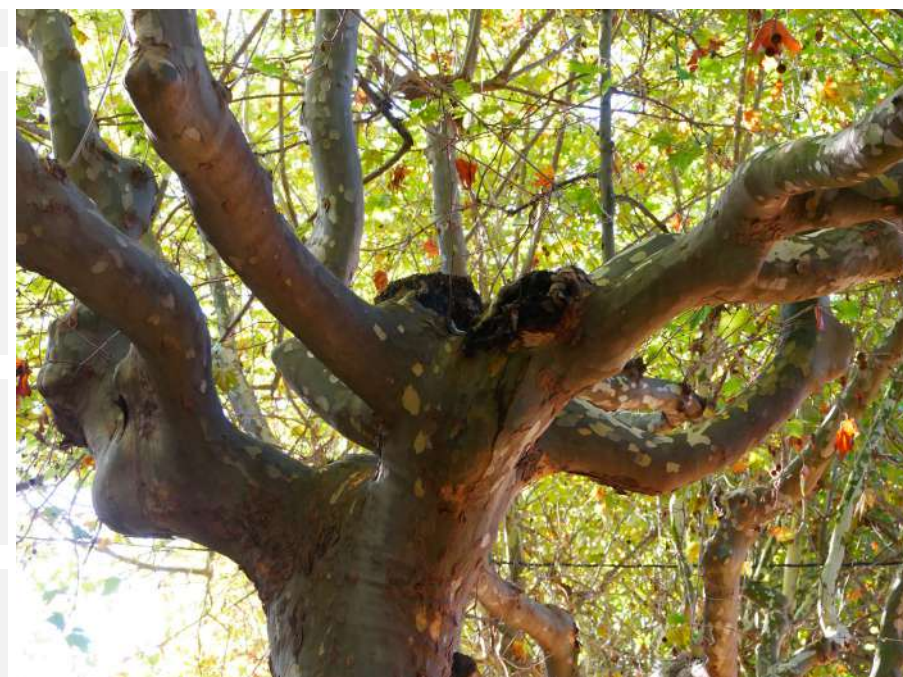
CODI	40	CÀRREGA	1, mesures petites i exposició baixa o mitja; mesures mitges i exposició baixa.		
ZONA	Carrer de Joan Riutort	PALANCA	1, no hi ha braços de palanca llargs, l'estructura és molt ramificada.		
ESPÈCIE	Platanus x hispanica	EXCENTRICITAT	1, si no hi ha desviació o es poc apreciable.		
ALTURA en m	10-15	DEFECTES	Base engrossada per creixement de reacció. Xancre a antics talls a la creu, costat N.		
PERÍMETRE en cm	100-150				
ESCOCELL	Escocell format de 1x1,5 m tamany variable				
INTERFERÈNCIES	Façana, cablejat				
OSERVACIONS	-				
ARCHI	Arbre resilient				
SUPERFICIE/VOLUM	3 (41-60%)				
VITALITAT	Mitjana				
FASE D'EDAT	Copa en fase adulta / estructura madura	GRAVETAT DELS DEFECTES	2 (significatius)		
ESTRUCTURA	Estructura en vas amb tall antic sobre creu i braços principals, amb braços que porten eixos reiterats fruit de la darrera reducció en altura. Copa en fase de restauració.	PROBABILITAT DE CAIGUDA	5. Improbable (1/10.000 – 1/100.000)

DIANA	Via 4 - 50 km/h: 4.700-480		
		RISC D'ACCIDENT	Tolerable (baix) 1/1.000.000-1/100.000		
		PRIORITAT	Moderada		
		CONTROL	En 2 anys		
		ACTUACIÓ	Poda d'adaptació		
		DESCRIPCIÓ	Eliminació de colzes, control a façana i cablejat		
		MOMENT DE REALITZACIÓ DELS TREBALLS	En verd

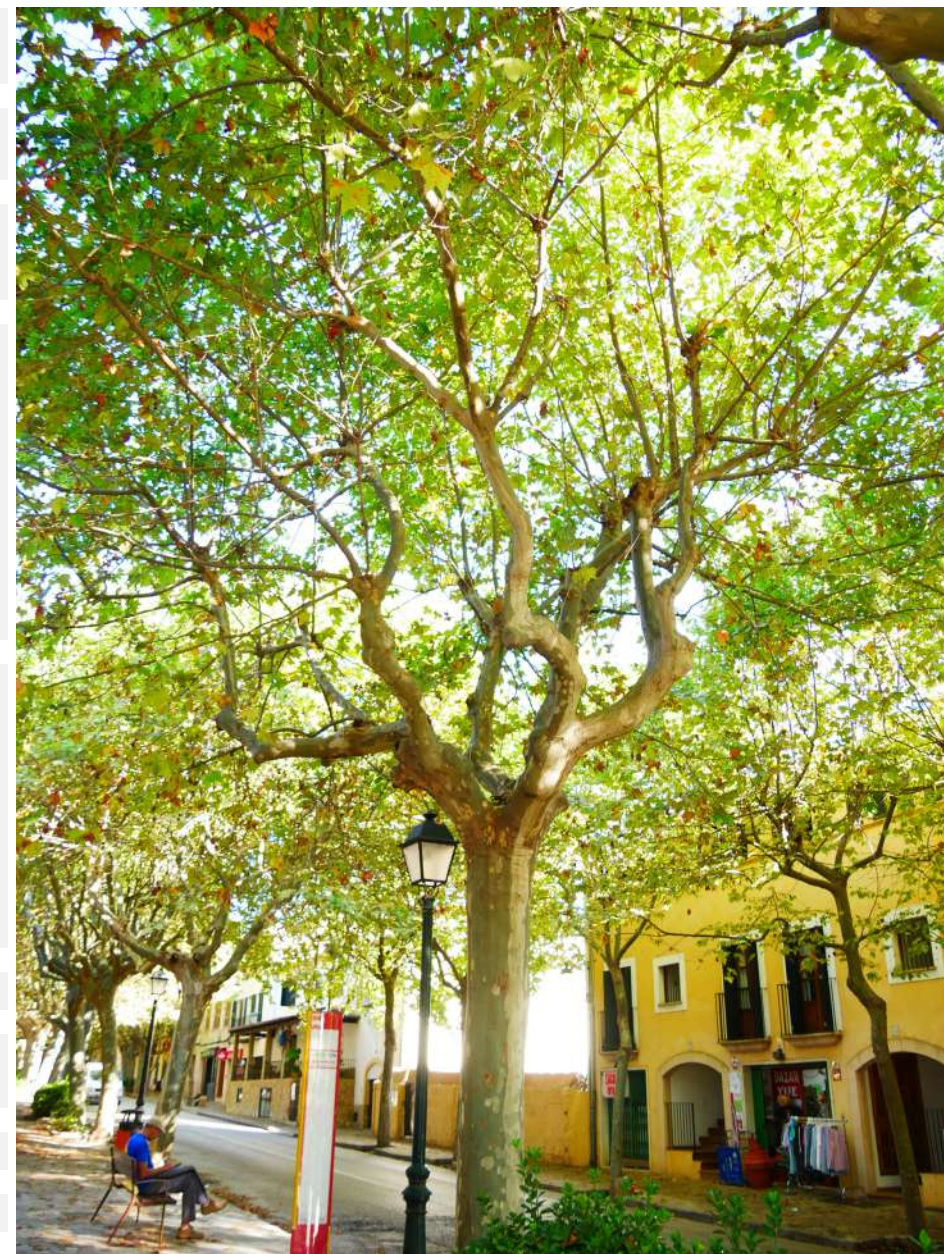
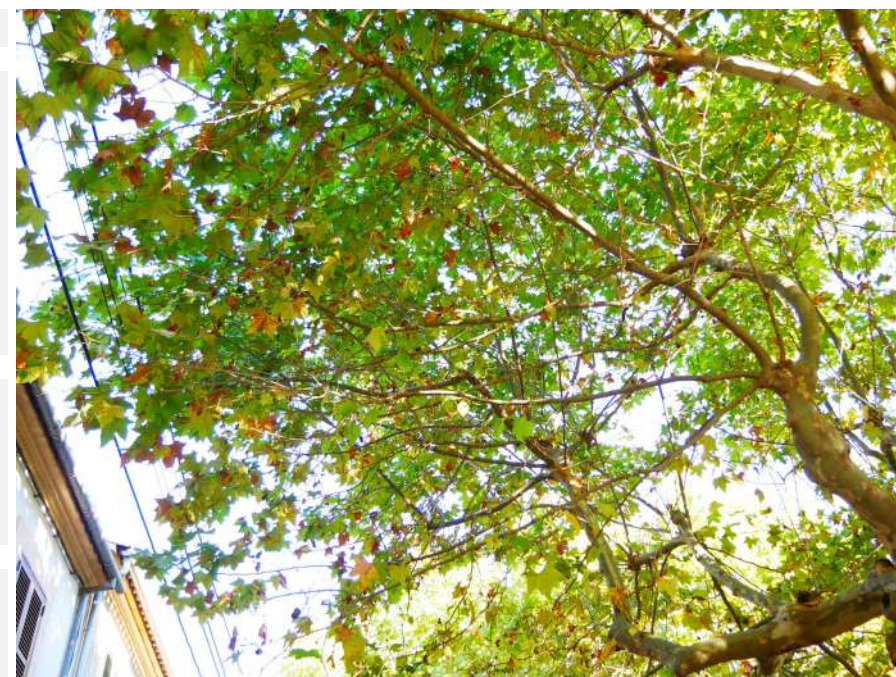
CODI	48	CÀRREGA	1, mesures petites i exposició baixa o mitja; mesures mitges i exposició baixa.
ZONA	Carrer de Joan Riutort	PALANCA	1, no hi ha braços de palanca llargs, l'estructura és molt ramificada.
ESPÈCIE	Platanus x hispanica	EXCENTRICITAT	1, si no hi ha desviació o es poc apreciable.
ALTURA en m	10-15	DEFECTES	Presència de colzes
PERÍMETRE en cm	150-200		
ESCOCELL	Escocell format de 1x1,5 m tamany variable		
INTERFERÈNCIES	Cablejat		
OSERVACIONS	-		
ARCHI	Arbre resilient		
SUPERFICIE/VOLUM	3 (41-60%)		
VITALITAT	Mitjana		
FASE D'EDAT	Copa en fase adulta / estructura madura	GRAVETAT DELS DEFECTES	2 (significatius)
ESTRUCTURA	Estructura en vas amb tall antic sobre creu i braços principals, amb braços que porten eixos reiterats fruit de la darrera reducció en altura. Copa en fase de restauració.	PROBABILITAT DE CAIGUDA	5. Improbable (1/10.000 – 1/100.000)
		DIANA	Via 4 - 50 km/h: 4.700-480
		RISC D'ACCIDENT	Tolerable (baix) 1/1.000.000-1/100.000

PRIORITAT	Moderada
		CONTROL	En 2 anys
		ACTUACIÓ	Poda d'adaptació
		DESCRIPCIÓ	Poda de control de interferències
		MOMENT DE REALITZACIÓ DELS TREBALLS	En verd

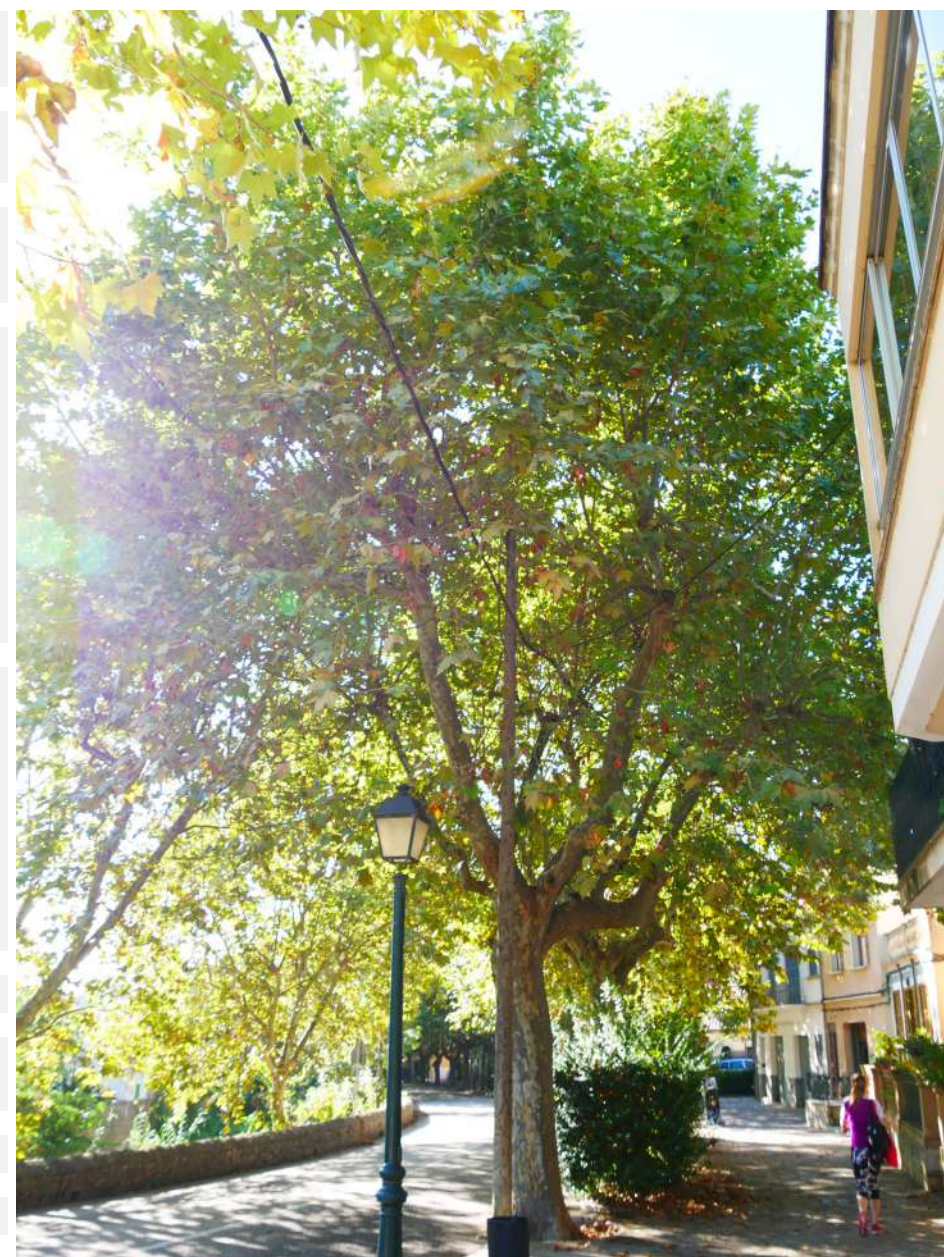
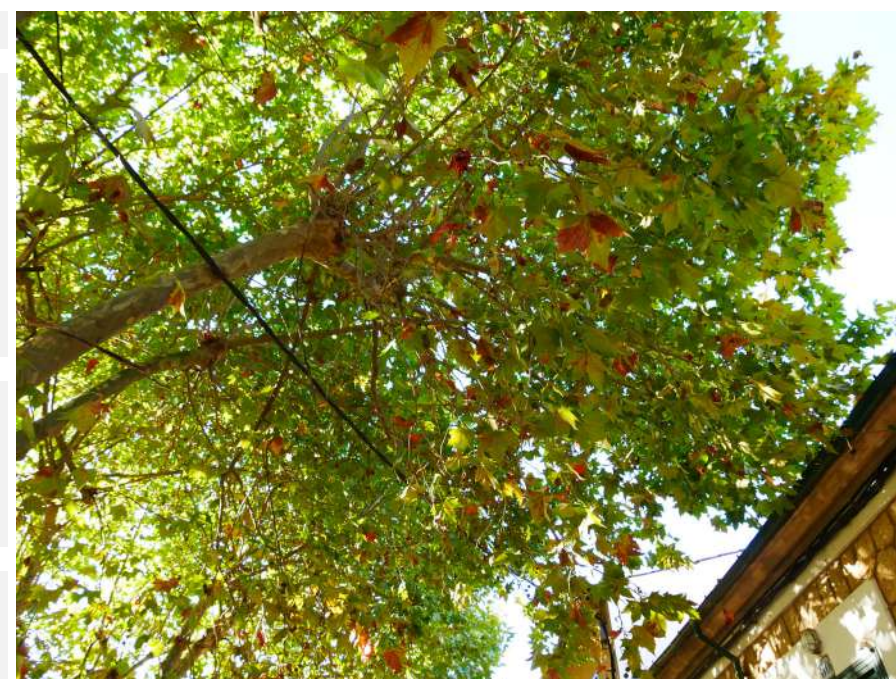
CODI	51	CÀRREGA	1, mesures petites i exposició baixa o mitja; mesures mitges i exposició baixa.
ZONA	Carrer de Joan Riutort	PALANCA	2, la resta de casos no inclosos a 1 i 3.
ESPÈCIE	Platanus x hispanica	EXCENRICITAT	1, si no hi ha desviació o es poc apreciable.
ALTURA en m	10-15	DEFECTES	
PERÍMETRE en cm	150-200		
ESCOCELL	Escocell format de 1x1,5 m tamany variable		
INTERFERÈNCIES	Voladís, cablejat, teulada		
OSERVACIONS	-		
ARCHI	Arbre resilient		
SUPERFICIE/VOLUM	4 (61-80%)		
VITALITAT	Mitjana		
FASE D'EDAT	Copa en fase adulta / estructura madura	GRAVETAT DELS DEFECTES	2 (significatius)
ESTRUCTURA	Estructura en vas amb tall antic sobre creu i braços principals, amb braços que porten eixos reiterats fruit de la darrera reducció en altura. Copa en fase de restauració.	PROBABILITAT DE CAIGUDA	5. Improbable (1/10.000 – 1/100.000)
		DIANA	Via 4 - 50 km/h: 4.700-480
		RISC D'ACCIDENT	Tolerable (baix) 1/1.000.000-1/100.000

PRIORITAT	Baixa
		CONTROL	En 2 anys
		ACTUACIÓ	Poda d'adaptació
		DESCRIPCIÓ	Control de interferències
		MOMENT DE REALITZACIÓ DELS TREBALLS	En verd

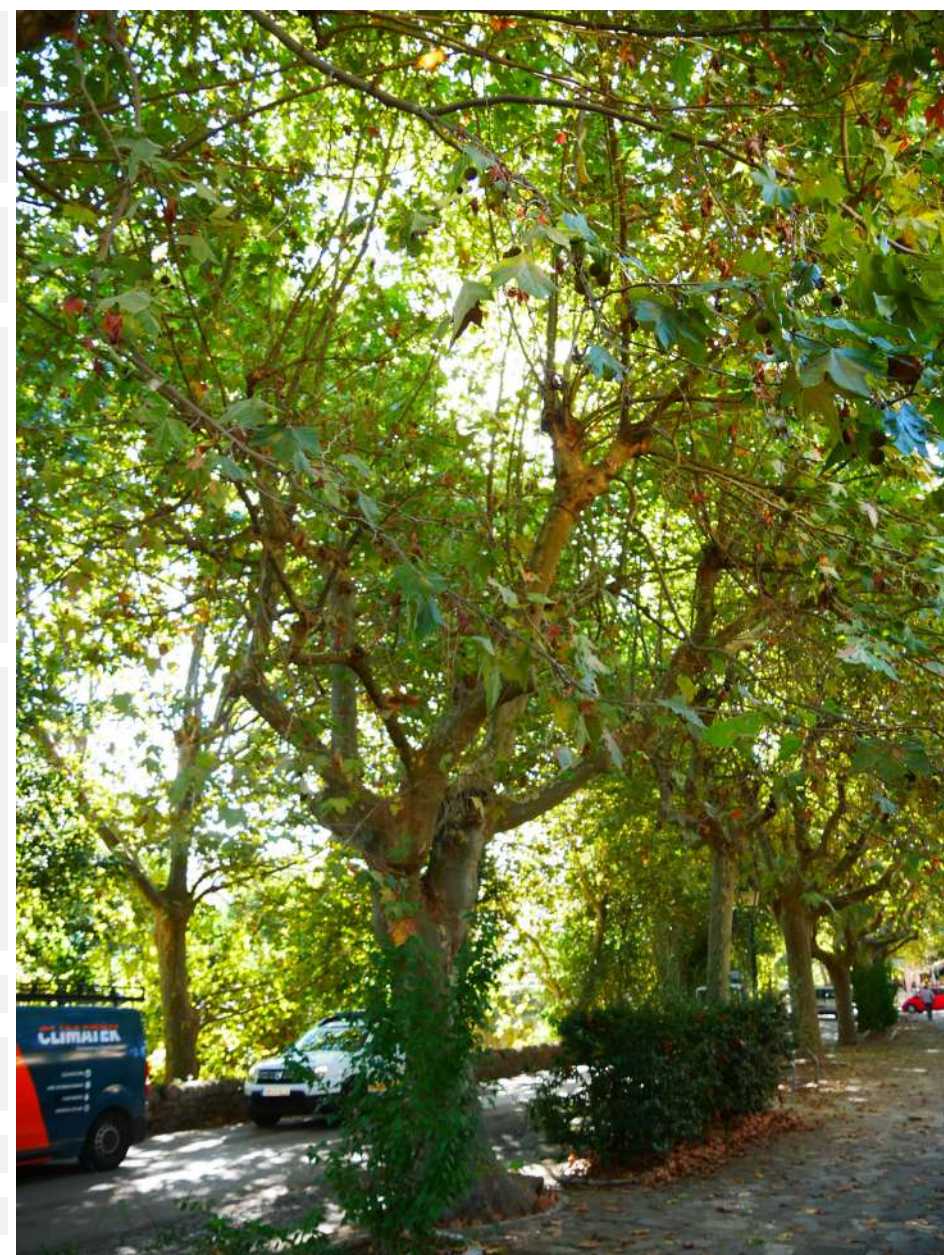
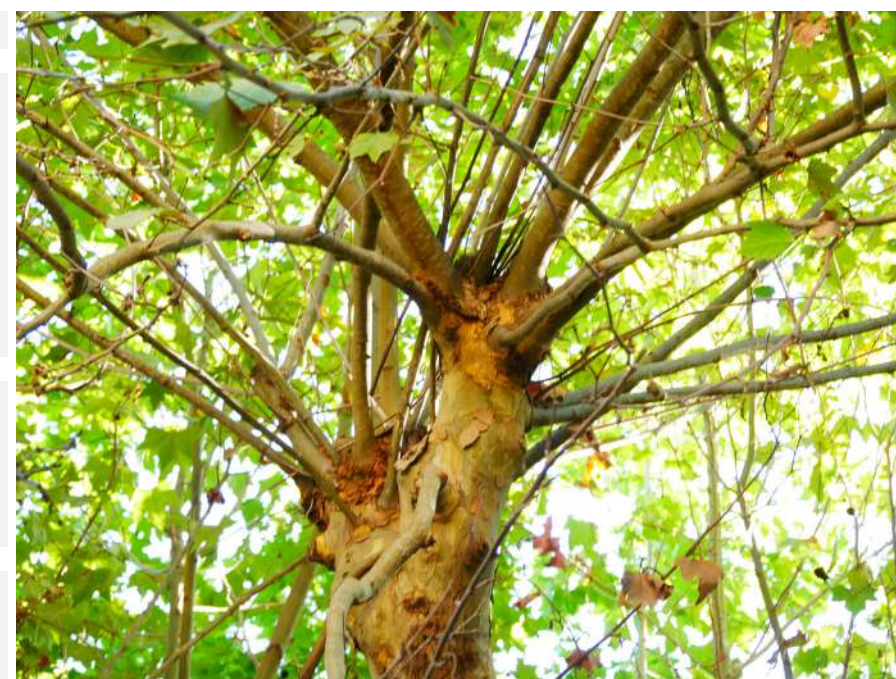
CODI	58	CÀRREGA	1, mesures petites i exposició baixa o mitja; mesures mitges i exposició baixa.		
ZONA	Carrer de Joan Riutort	PALANCA	2, la resta de casos no inclosos a 1 i 3.		
ESPÈCIE	Platanus x hispanica	EXCENRICITAT	1, si no hi ha desviació o es poc apreciable.		
ALTURA en m	10-15	DEFECTES	Tall d'arrels al costat S. Cavitat a creu i eixos primaris, cavitat a base de braç S amb branca que es lateralitza.		
PERÍMETRE en cm	150-200				
ESCOCELL	Escocell format de 1x1,5 m tamany variable				
INTERFERÈNCIES	Cablejat, façana				
OSERVACIONS	-				
ARCHI	Arbre resilient				
SUPERFICIE/VOLUM	3 (41-60%)				
VITALITAT	Mitjana				
FASE D'EDAT	Copa en fase adulta / estructura madura	GRAVETAT DELS DEFECTES	2 (significatius)		
ESTRUCTURA	Estructura en vas amb tall antic sobre creu i braços principals, amb braços que porten eixos reiterats fruit de la darrera reducció en altura. Copa en fase de restauració.	PROBABILITAT DE CAIGUDA	5. Improbable (1/10.000 – 1/100.000)

DIANA	Via 4 - 50 km/h: 4.700-480		
		RISC D'ACCIDENT	Tolerable (baix) 1/1.000.000-1/100.000		
		PRIORITAT	Moderada		
		CONTROL	En 2 anys		
		ACTUACIÓ	Poda d'adaptació		
		DESCRIPCIÓ	Eliminació de colzes, control de interferències		
		MOMENT DE REALITZACIÓ DELS TREBALLS	En verd

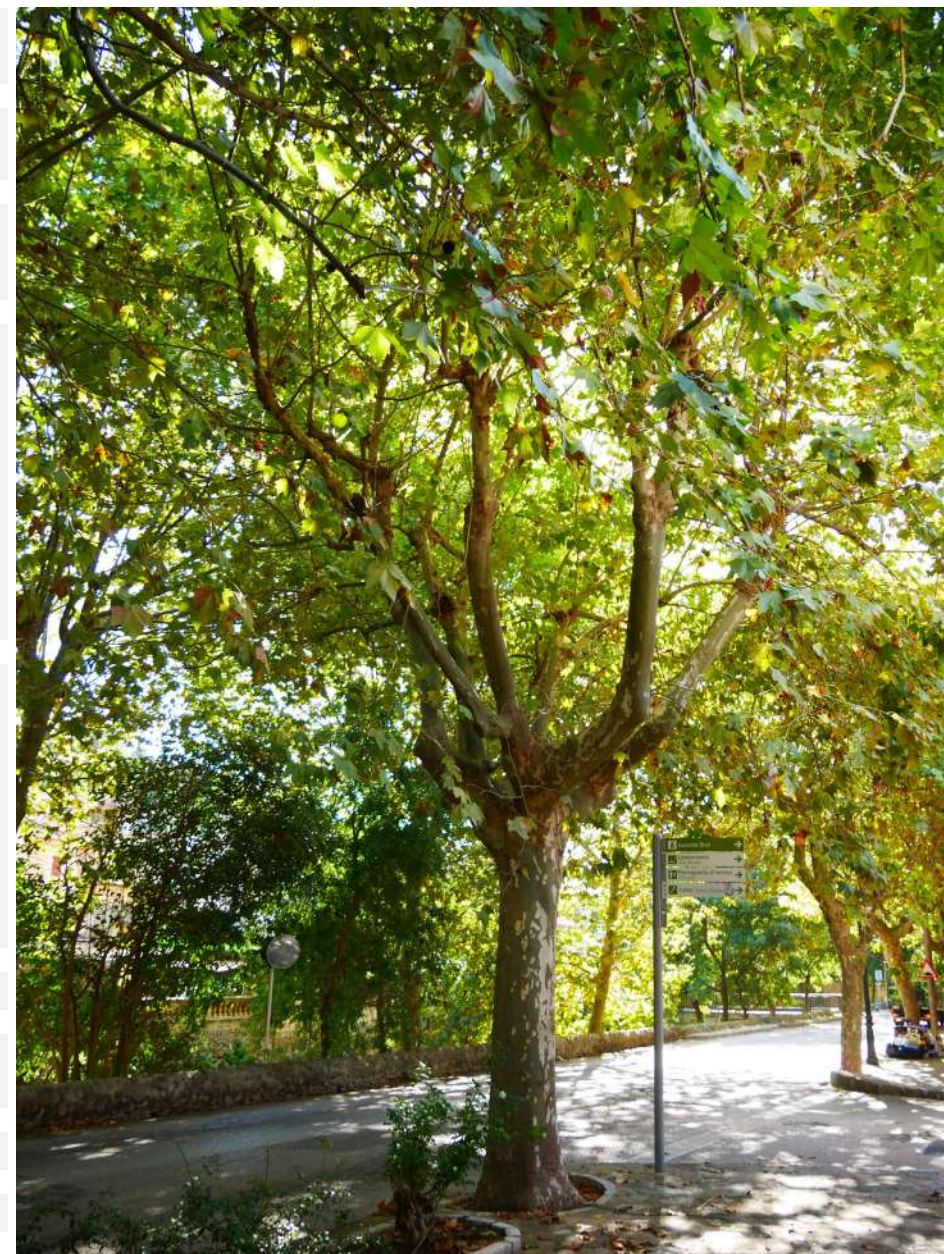
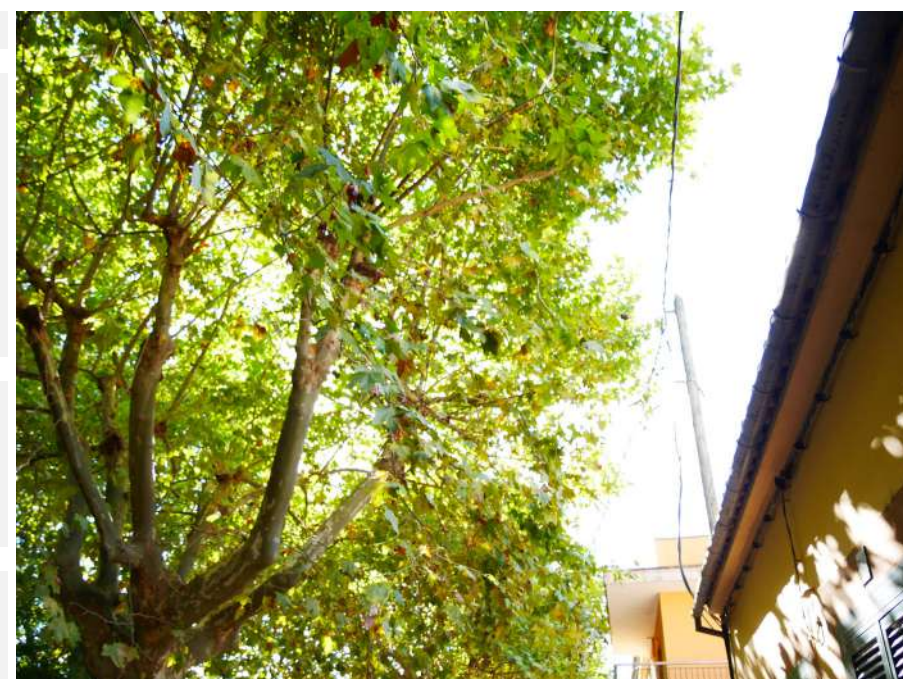
CODI	64	CÀRREGA	1, mesures petites i exposició baixa o mitja; mesures mitges i exposició baixa.
ZONA	Carrer de Joan Riutort	PALANCA	2, la resta de casos no inclosos a 1 i 3.
ESPÈCIE	Platanus x hispanica	EXCENRICITAT	1, si no hi ha desviació o es poc apreciable.
ALTURA en m	10-15	DEFECTES	Antic tall d'arrels al costat E (carrer). Cavitats lleus a la zona terminal dels braços principals
PERÍMETRE en cm	150-200		
ESCOCELL	Escocell format de 1x1,5 m tamany variable		
INTERFERÈNCIES	Cablejat		
OSERVACIONS	-		
ARCHI	Arbre resilient		
SUPERFICIE/VOLUM	3 (41-60%)		
VITALITAT	Mitjana		
FASE D'EDAT	Copa en fase adulta / estructura madura	GRAVETAT DELS DEFECTES	2 (significatius)
ESTRUCTURA	Estructura en vas amb tall antic sobre creu i braços principals, amb braços que porten eixos reiterats fruit de la darrera reducció en altura. Copa en fase de restauració.	PROBABILITAT DE CAIGUDA	5. Improbable (1/10.000 – 1/100.000)

DIANA	Via 4 - 50 km/h: 4.700-480
		RISC D'ACCIDENT	Tolerable (baix) 1/1.000.000-1/100.000
		PRIORITAT	Moderada
		CONTROL	En 2 anys
		ACTUACIÓ	Poda d'adaptació
		DESCRIPCIÓ	Eliminació de colzes, control de interferències
		MOMENT DE REALITZACIÓ DELS TREBALLS	En verd

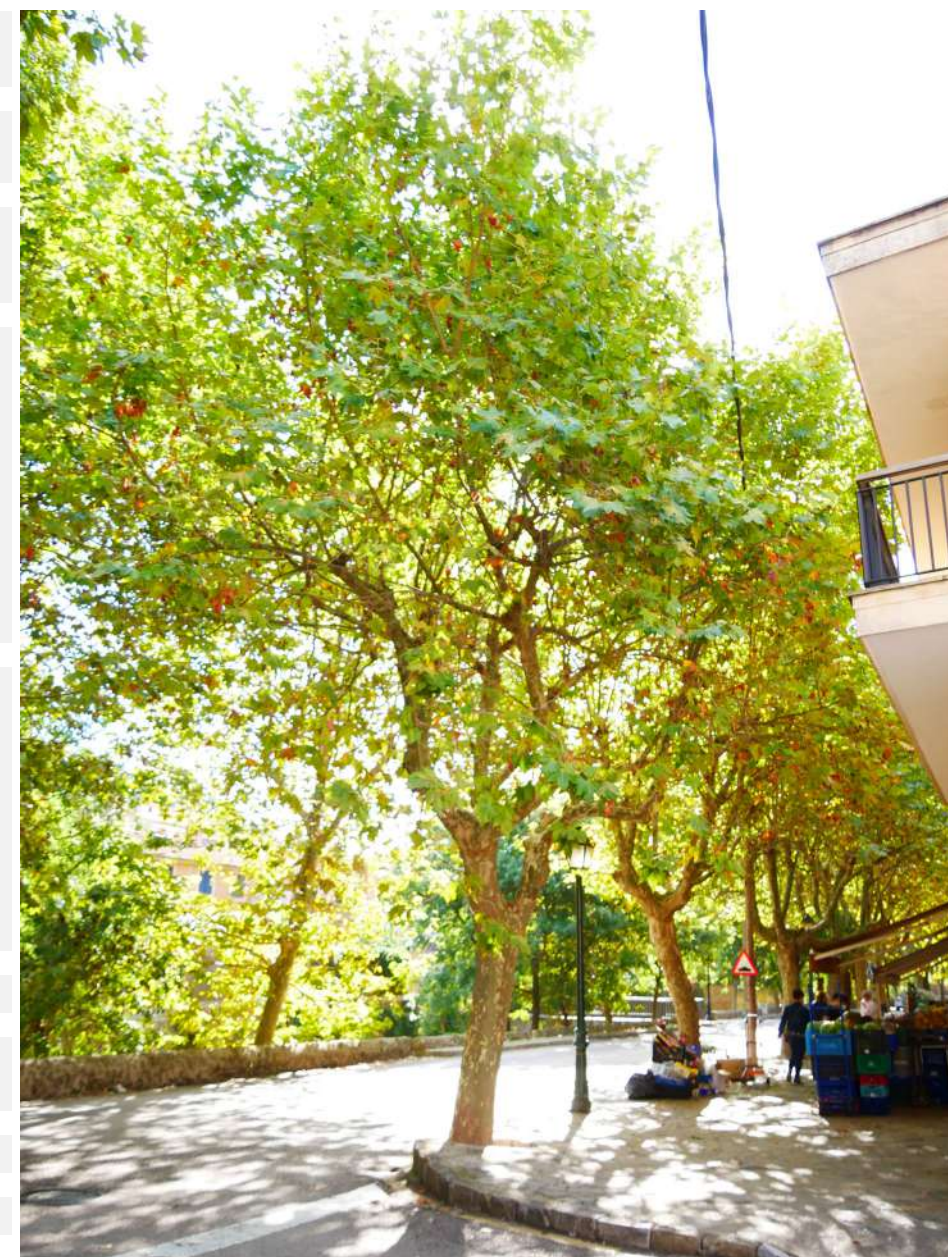
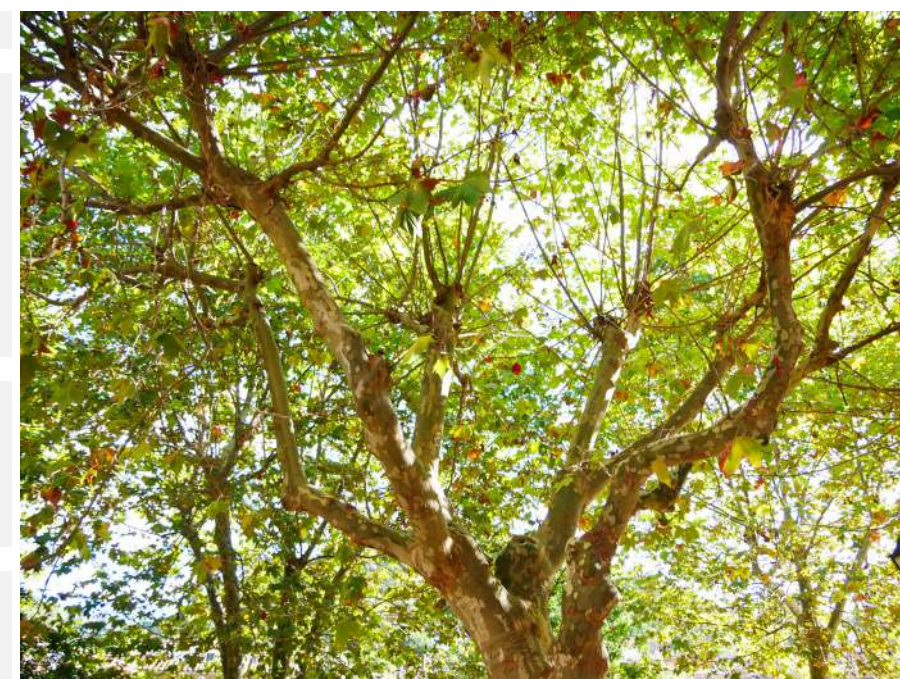
CODI	65	CÀRREGA	1, mesures petites i exposició baixa o mitja; mesures mitges i exposició baixa.
ZONA	Carrer de Joan Riutort	PALANCA	2, la resta de casos no inclosos a 1 i 3.
ESPÈCIE	Platanus x hispanica	EXCENTRICITAT	1, si no hi ha desviació o es poc apreciable.
ALTURA en m	5-10	DEFECTES	Cavitats a base dels braços, aplanament descorça al costat E associat a tall d'arrels
PERÍMETRE en cm	100-150		
ESCOCELL	Escocell format de 1x1,5 m tamany variable		
INTERFERÈNCIES	Cablejat, façana		
OSERVACIONS	-		
ARCHI	Arbre resilient		
SUPERFICIE/VOLUM	3 (41-60%)		
VITALITAT	Mitjana		
FASE D'EDAT	Copa en fase adulta / estructura madura	GRAVETAT DELS DEFECTES	2 (significatius)
ESTRUCTURA	Estructura en vas amb tall antic sobre creu i braços principals, amb braços que porten eixos reiterats fruit de la darrera reducció en altura. Copa en fase de restauració.	PROBABILITAT DE CAIGUDA	5. Improbable (1/10.000 – 1/100.000)

DIANA	Via 4 - 50 km/h: 4.700-480
		RISC D'ACCIDENT	Tolerable (baix) 1/1.000.000-1/100.000
		PRIORITAT	Moderada
		CONTROL	En 2 anys
		ACTUACIÓ	Poda d'adaptació
		DESCRIPCIÓ	Eliminació de colzes, control de interferències
		MOMENT DE REALITZACIÓ DELS TREBALLS	En verd

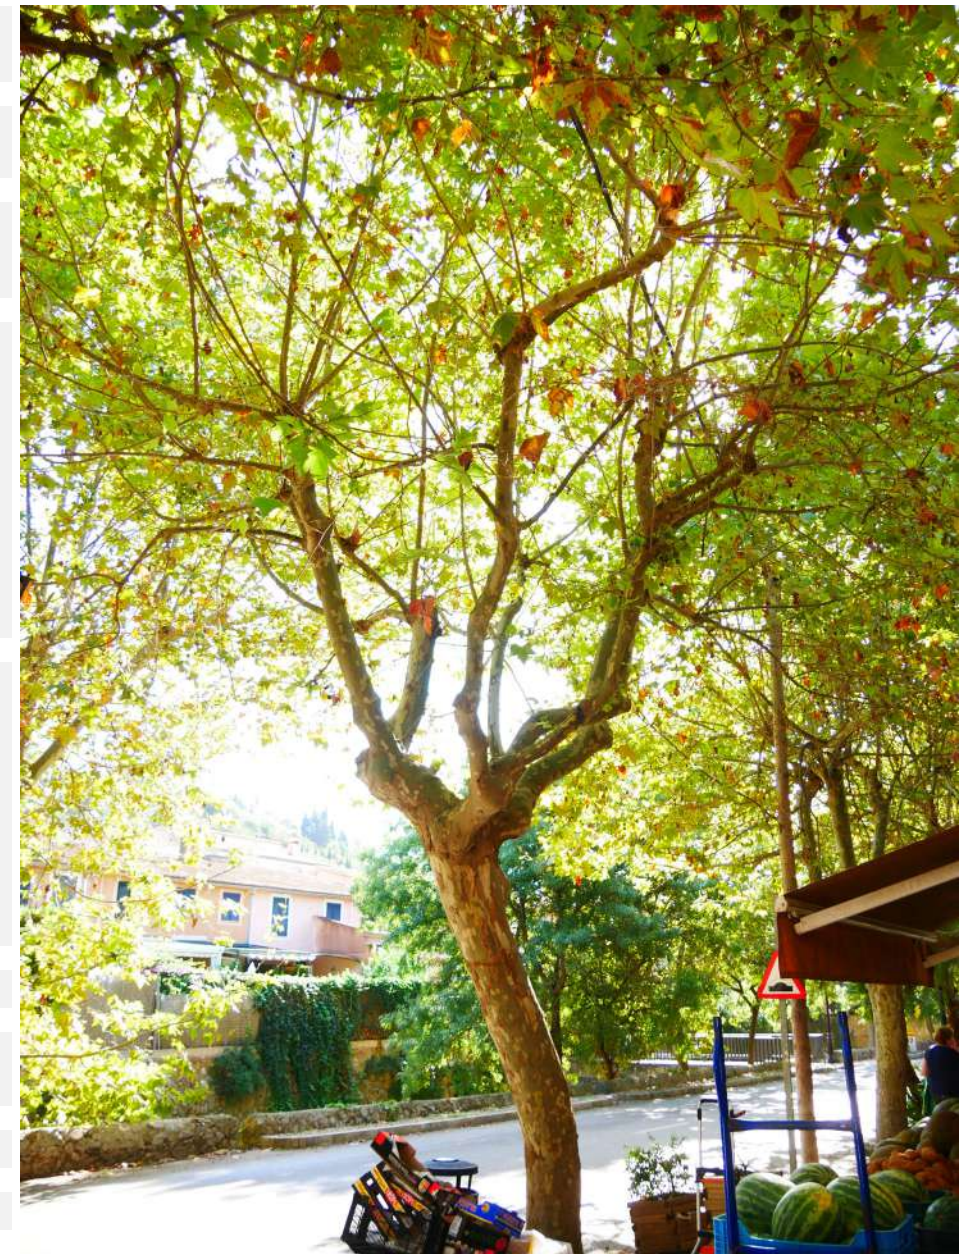
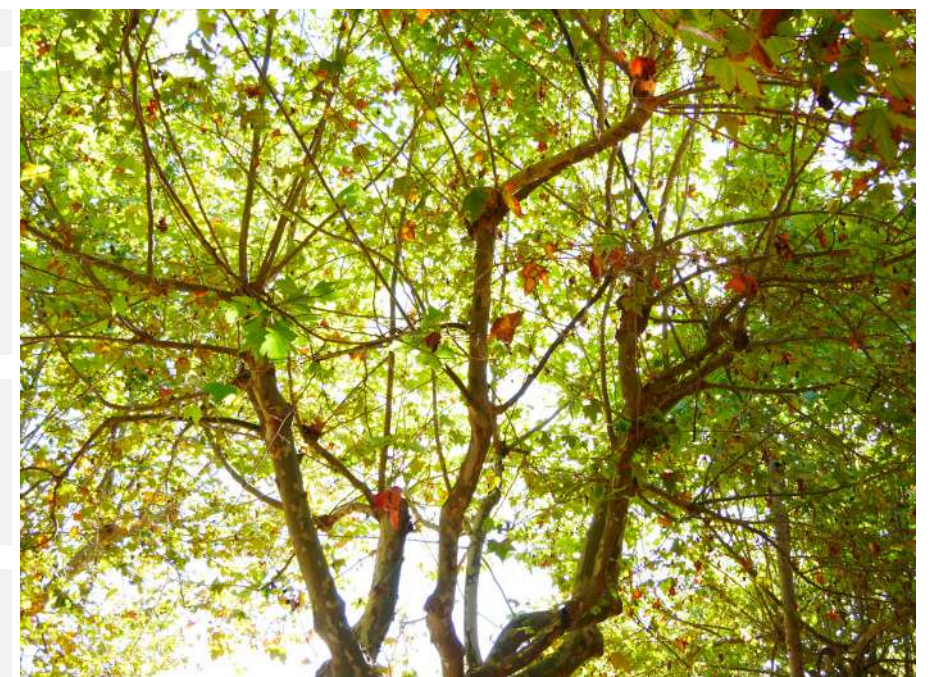
CODI	66	CÀRREGA	1, mesures petites i exposició baixa o mitja; mesures mitges i exposició baixa.
ZONA	Carrer de Joan Riutort	PALANCA	2, la resta de casos no inclosos a 1 i 3.
ESPÈCIE	Platanus x hispanica	EXCENTRICITAT	1, si no hi ha desviació o es poc apreciable.
ALTURA en m	5-10	DEFECTES	
PERÍMETRE en cm	100-150		
ESCOCELL	Escocell format de 1x1,5 m tamany variable		
INTERFERÈNCIES	Cablejat, façana		
OSERVACIONS	-		
ARCHI	Arbre resilient		
SUPERFICIE/VOLUM	3 (41-60%)		
VITALITAT	Mitjana		
FASE D'EDAT	Copa en fase adulta / estructura madura	GRAVETAT DELS DEFECTES	2 (significatius)
ESTRUCTURA	Estructura en vas amb tall antic sobre creu i braços principals, amb braços que porten eixos reiterats fruit de la darrera reducció en altura. Copa en fase de restauració.	PROBABILITAT DE CAIGUDA	5. Improbable (1/10.000 – 1/100.000)
		DIANA	Via 4 - 50 km/h: 4.700-480
		RISC D'ACCIDENT	Tolerable (baix) 1/1.000.000-1/100.000

PRIORITAT	Moderada
		CONTROL	En 2 anys
		ACTUACIÓ	Poda d'adaptació
		DESCRIPCIÓ	Eliminació de colzes, control de interferències
		MOMENT DE REALITZACIÓ DELS TREBALLS	En verd
