**PLA DE GESTIÓ,
CONTROL DEL RISC I
PROTECCIÓ DE
L'ARBRAT
D'ESPORLES**

**GRUPO
EULEN**

Antonio Serra Soliño
Enginyer Agrònom
Especialista en arbrat
Número de col·legiat 3357

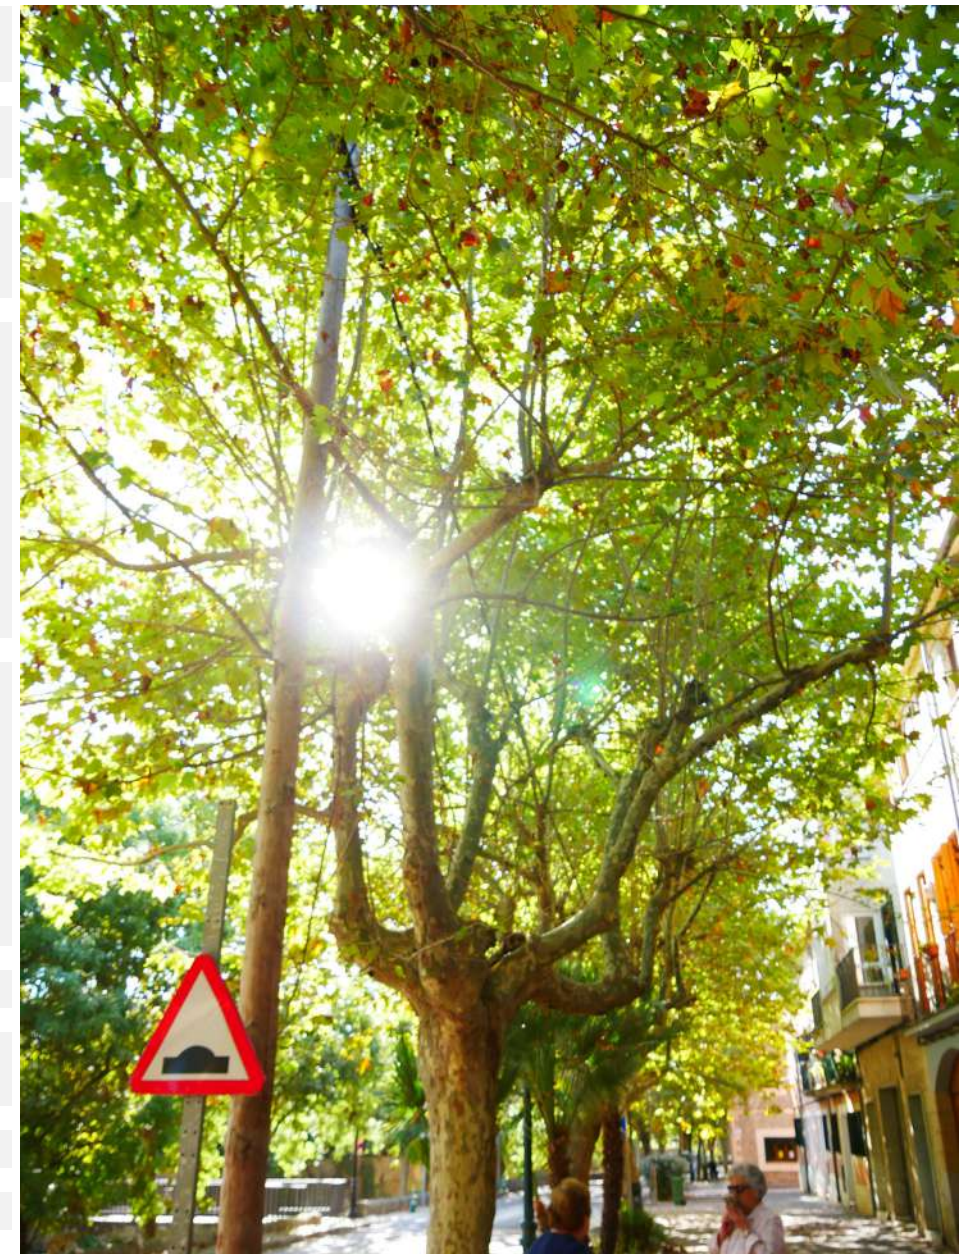
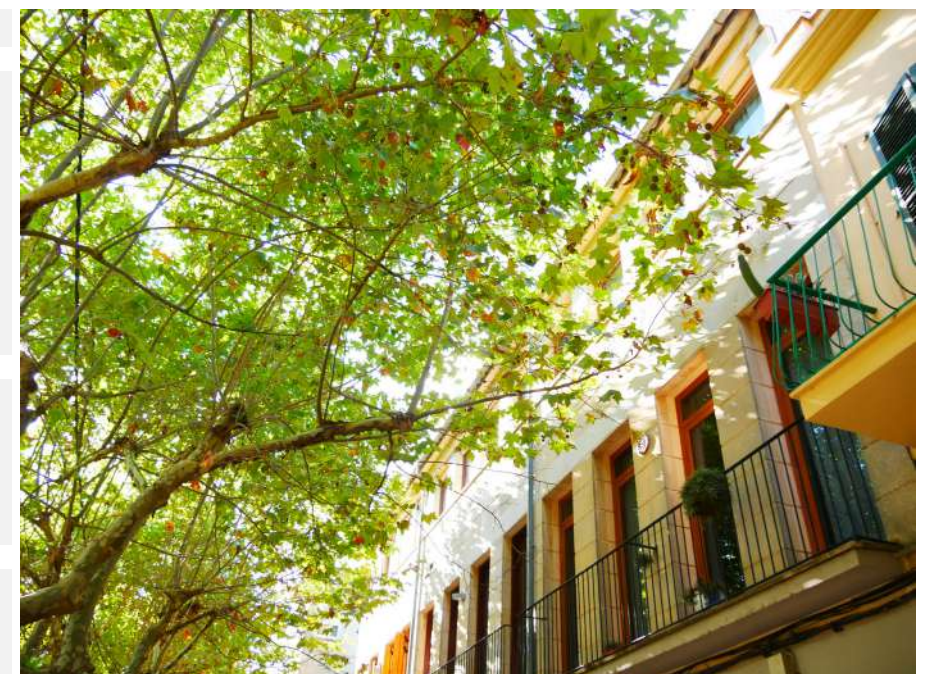
CODI	67	CÀRREGA	1, mesures petites i exposició baixa o mitja; mesures mitges i exposició baixa.
ZONA	Carrer de Joan Riutort	PALANCA	2, la resta de casos no inclosos a 1 i 3.
ESPÈCIE	Platanus x hispanica	EXCENTRICITAT	1, si no hi ha desviació o es poc apreciable.
ALTURA en m	5-10	DEFECTES	Cavitat de ferida oberta a nivell de creu i zona terminal dels braços
PERÍMETRE en cm	100-150		
ESCOCELL	Escocell format de 1x1,5 m tamany variable		
INTERFERÈNCIES	Cablejat, façana		
OSERVACIONS	-		
ARCHI	Arbre resilient		
SUPERFICIE/VOLUM	3 (41-60%)		
VITALITAT	Mitjana		
FASE D'EDAT	Copa en fase adulta / estructura madura	GRAVETAT DELS DEFECTES	2 (significatius)
ESTRUCTURA	Estructura en vas amb tall antic sobre creu i braços principals, amb braços que porten eixos reiterats fruit de la darrera reducció en altura. Copa en fase de restauració.	PROBABILITAT DE CAIGUDA	5. Improbable (1/10.000 – 1/100.000)
		DIANA	Via 4 - 50 km/h: 4.700-480

RISC D'ACCIDENT	Tolerable (baix) 1/1.000.000-1/100.000
		PRIORITAT	Moderada
		CONTROL	En 2 anys
		ACTUACIÓ	Poda d'adaptació
		DESCRIPCIÓ	Eliminació de colzes, control de interferències
		MOMENT DE REALITZACIÓ DELS TREBALLS	En verd

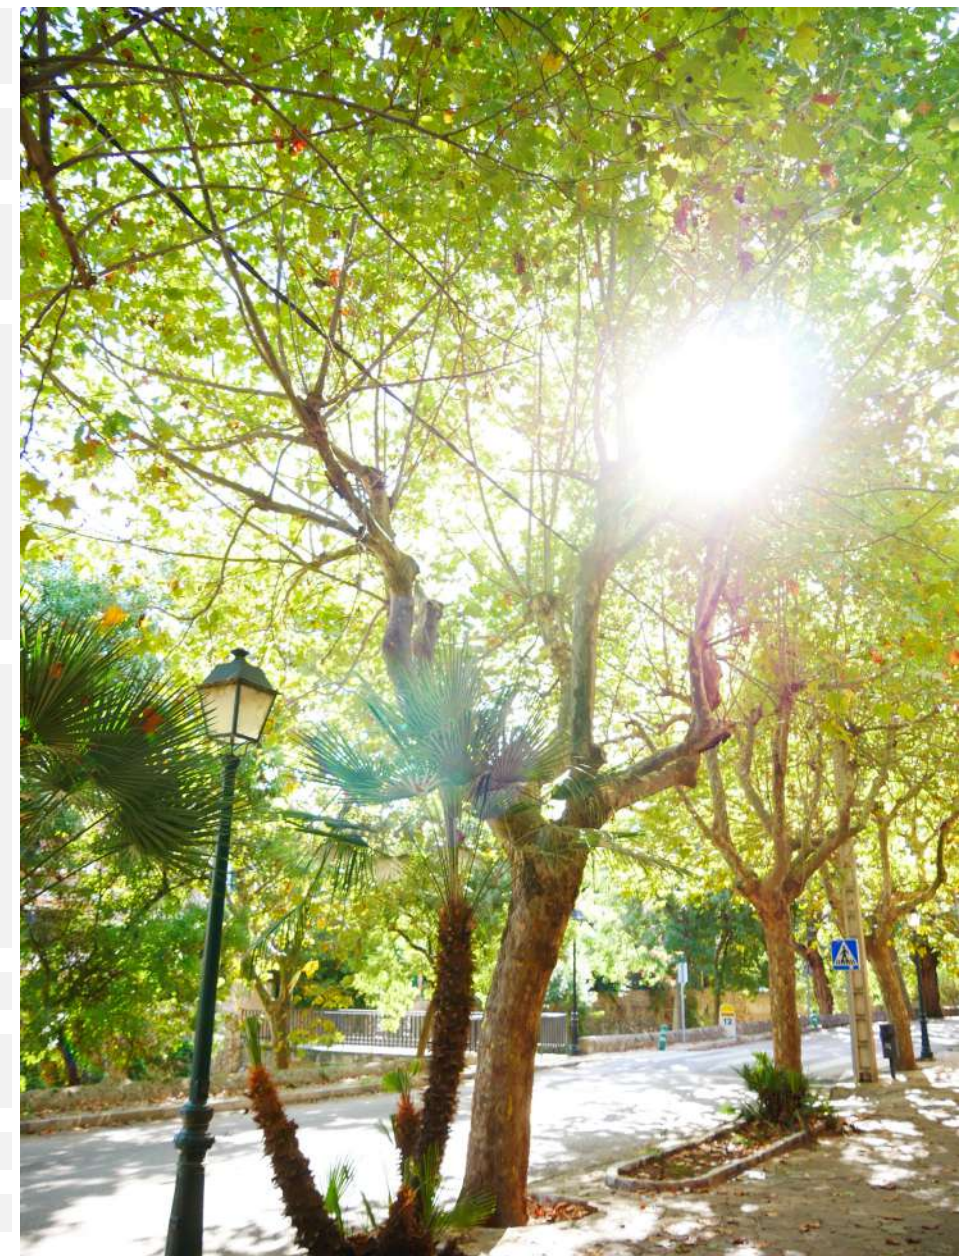
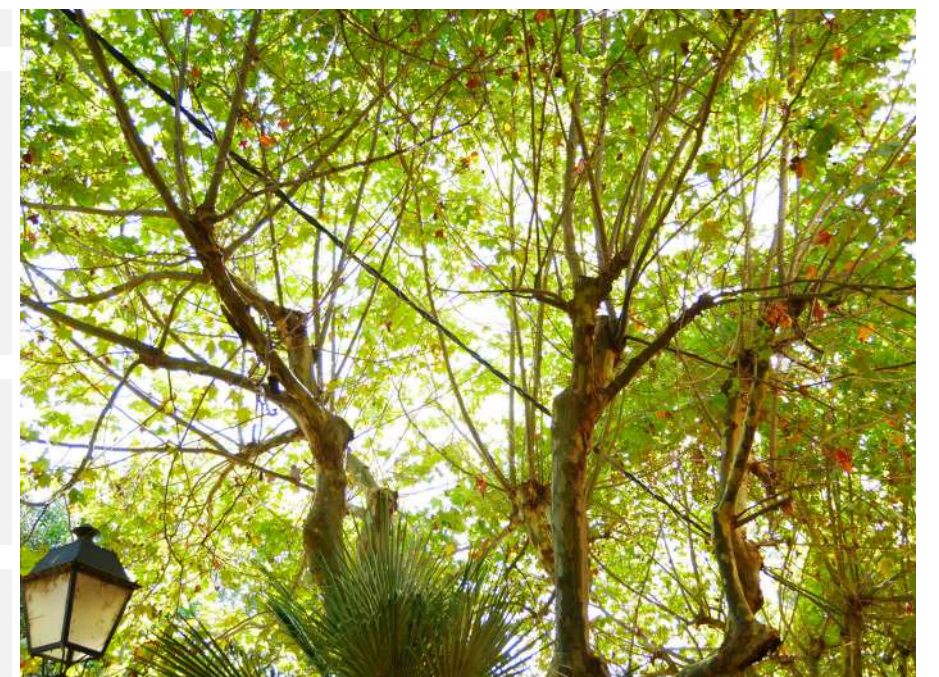
CODI	68	CÀRREGA	1, mesures petites i exposició baixa o mitja; mesures mitges i exposició baixa.
ZONA	Carrer de Joan Riutort	PALANCA	2, la resta de casos no inclosos a 1 i 3.
ESPÈCIE	Platanus x hispanica	EXCENRICITAT	1, si no hi ha desviació o es poc apreciable.
ALTURA en m	5-10	DEFECTES	Presència de xancre de caràcter lleu
PERÍMETRE en cm	100-150		
ESCOCELL	Escocell format de 1x1,5 m tamany variable		
INTERFERÈNCIES	Cablejat, façana		
OSERVACIONS	-		
ARCHI	Arbre resilient		
SUPERFICIE/VOLUM	3 (41-60%)		
VITALITAT	Mitjana		
FASE D'EDAT	Copa en fase adulta / estructura madura	GRAVETAT DELS DEFECTES	2 (significatius)
ESTRUCTURA	Estructura en vas amb tall antic sobre creu i braços principals, amb braços que porten eixos reiterats fruit de la darrera reducció en altura. Copa en fase de restauració.	PROBABILITAT DE CAIGUDA	5. Improbable (1/10.000 – 1/100.000)
		DIANA	Via 4 - 50 km/h: 4.700-480
		RISC D'ACCIDENT	Tolerable (baix) 1/1.000.000-1/100.000

PRIORITAT	Moderada
		CONTROL	En 2 anys
		ACTUACIÓ	Poda d'adaptació
		DESCRIPCIÓ	Eliminació de colzes, control de interferències
		MOMENT DE REALITZACIÓ DELS TREBALLS	En verd

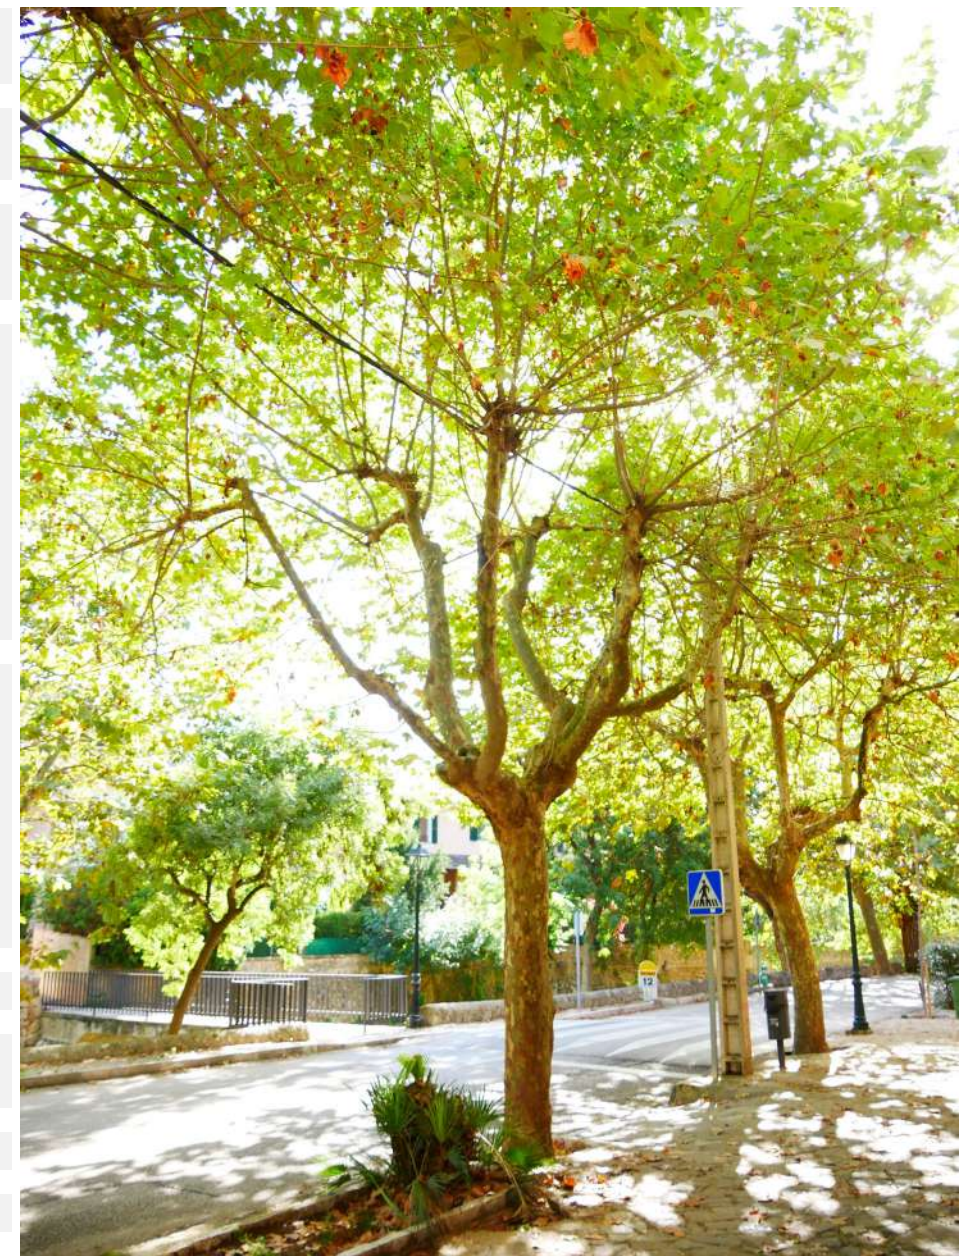
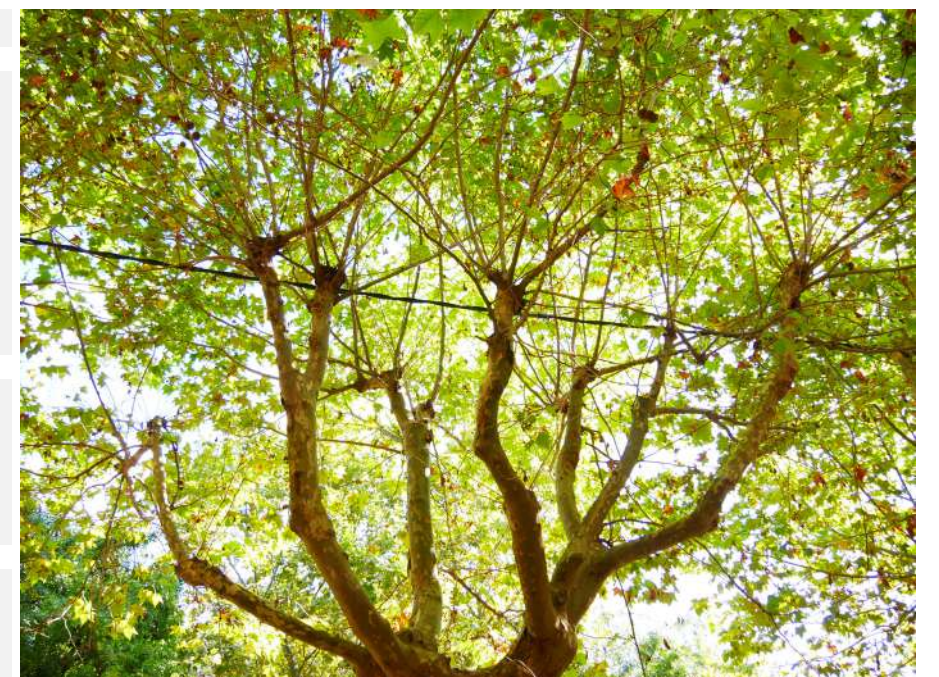
CODI	69	CÀRREGA	1, mesures petites i exposició baixa o mitja; mesures mitges i exposició baixa.
ZONA	Carrer de Joan Riutort	PALANCA	2, la resta de casos no inclosos a 1 i 3.
ESPÈCIE	Platanus x hispanica	EXCENTRICITAT	1, si no hi ha desviació o es poc apreciable.
ALTURA en m	5-10	DEFECTES	Presència de colzes. Cavitats a nivell de creu i zona terminal dels braços
PERÍMETRE en cm	100-150		
ESCOCELL	Escocell format de 1x1,5 m tamany variable		
INTERFERÈNCIES	Cablejat, façana		
OSERVACIONS	-		
ARCHI	Arbre resilient		
SUPERFICIE/VOLUM	3 (41-60%)		
VITALITAT	Mitjana		
FASE D'EDAT	Copa en fase adulta / estructura madura	GRAVETAT DELS DEFECTES	2 (significatius)
ESTRUCTURA	Estructura en vas amb tall antic sobre creu i braços principals, amb braços que porten eixos reiterats fruit de la darrera reducció en altura. Copa en fase de restauració.	PROBABILITAT DE CAIGUDA	5. Improbable (1/10.000 – 1/100.000)
		DIANA	Via 4 - 50 km/h: 4.700-480

RISC D'ACCIDENT	Tolerable (baix) 1/1.000.000-1/100.000
		PRIORITAT	Moderada
		CONTROL	En 2 anys
		ACTUACIÓ	Poda d'adaptació
		DESCRIPCIÓ	Eliminació de colzes, control de interferències
		MOMENT DE REALITZACIÓ DELS TREBALLS	En verd

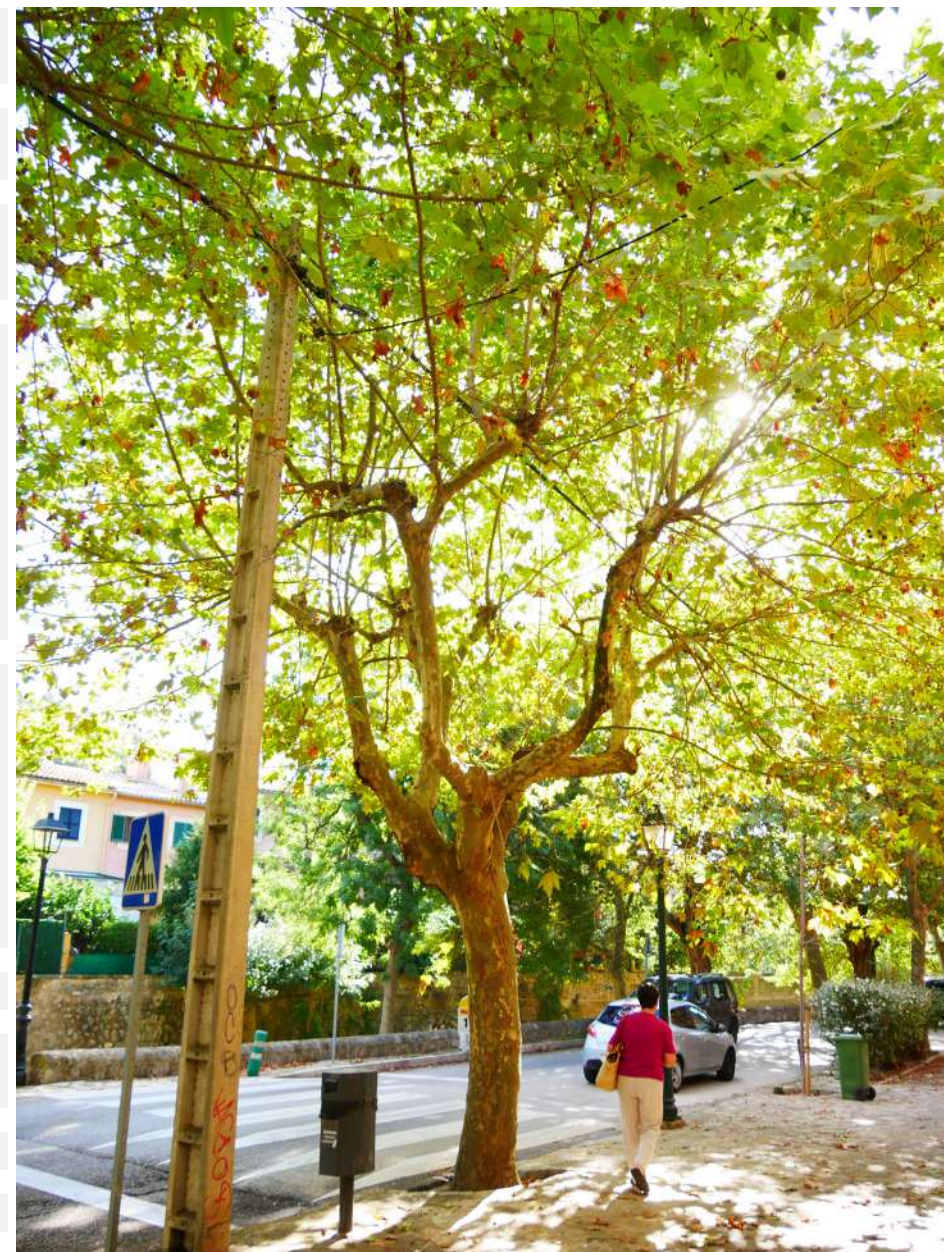
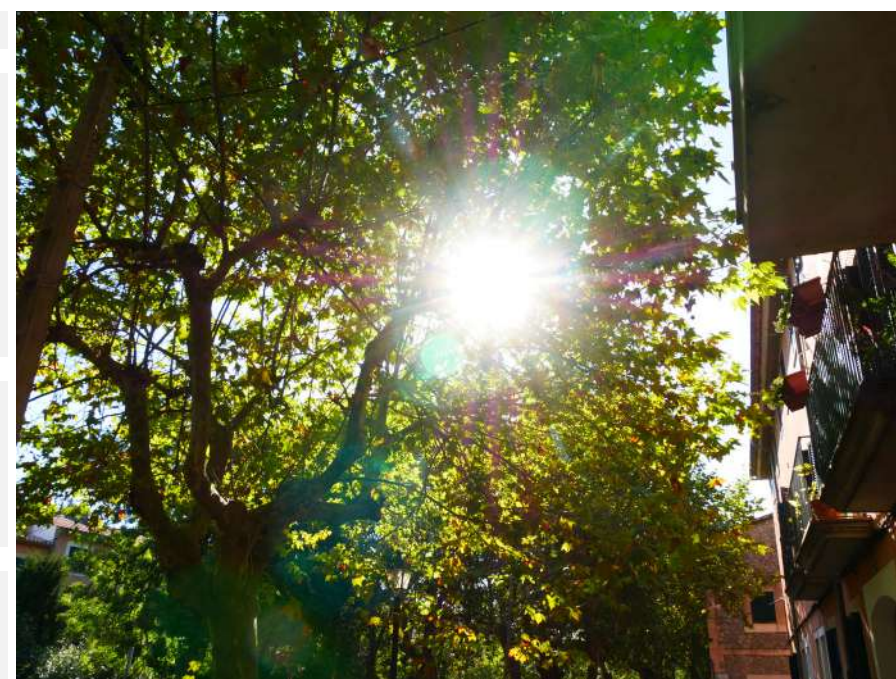
CODI	70	CÀRREGA	1, mesures petites i exposició baixa o mitja; mesures mitges i exposició baixa.
ZONA	Carrer de Joan Riutort	PALANCA	2, la resta de casos no inclosos a 1 i 3.
ESPÈCIE	Platanus x hispanica	EXCENTRICITAT	1, si no hi ha desviació o es poc apreciable.
ALTURA en m	5-10	DEFECTES	Cavitats de ferida a la base dels braços
PERÍMETRE en cm	100-150		
ESCOCELL	Escocell format de 1x1,5 m tamany variable		
INTERFERÈNCIES	Cablejat, façana		
OSERVACIONS	-		
ARCHI	Arbre resilient		
SUPERFICIE/VOLUM	3 (41-60%)		
VITALITAT	Mitjana		
FASE D'EDAT	Copa en fase adulta / estructura madura	GRAVETAT DELS DEFECTES	2 (significatius)
ESTRUCTURA	Estructura en vas amb tall antic sobre creu i braços principals, amb braços que porten eixos reiterats fruit de la darrera reducció en altura. Copa en fase de restauració.	PROBABILITAT DE CAIGUDA	5. Improbable (1/10.000 – 1/100.000)
		DIANA	Via 4 - 50 km/h: 4.700-480
		RISC D'ACCIDENT	Tolerable (baix) 1/1.000.000-1/100.000

PRIORITAT	Alta
		CONTROL	En 2 anys
		ACTUACIÓ	Poda d'adaptació
		DESCRIPCIÓ	Eliminació de colzes, control de interferències
		MOMENT DE REALITZACIÓ DELS TREBALLS	En verd

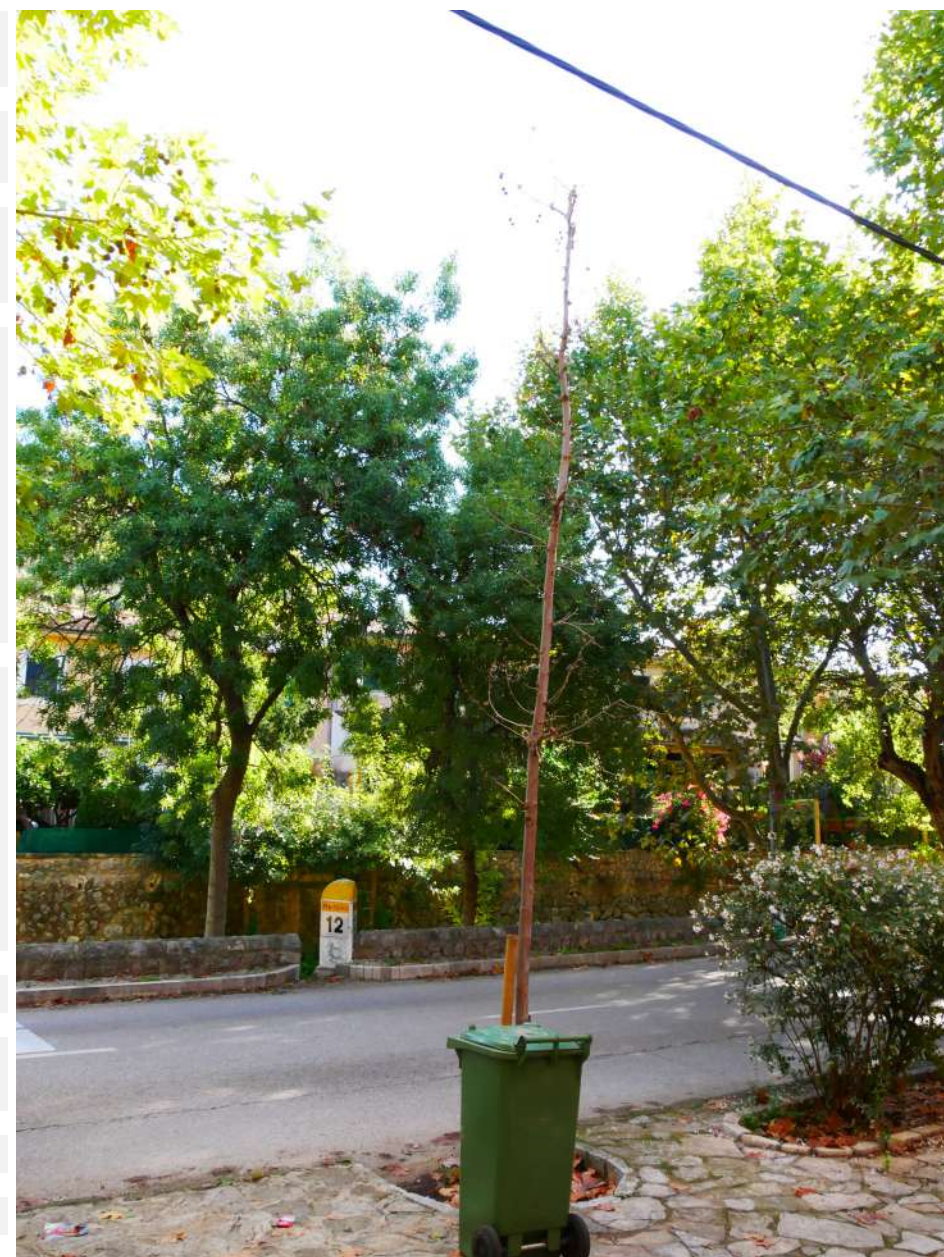
CODI	71	CÀRREGA	1, mesures petites i exposició baixa o mitja; mesures mitges i exposició baixa.
ZONA	Carrer de Joan Riutort	PALANCA	1, no hi ha braços de palanca llargs, l'estructura és molt ramificada.
ESPÈCIE	Platanus x hispanica	EXCENTRICITAT	1, si no hi ha desviació o es poc apreciable.
ALTURA en m	0-5	DEFECTES	Exemplar mort.
PERÍMETRE en cm	0-50		
ESCOCELL	Escocell format de 1x1,5 m tamany variable		
INTERFERÈNCIES	-		
OSERVACIONS	-		
ARCHI	Arbre mort		
SUPERFICIE/VOLUM	3 (41-60%)		
VITALITAT	Mort		
FASE D'EDAT	Adulta	GRAVETAT DELS DEFECTES	2 (significatius)
ESTRUCTURA		PROBABILITAT DE CAIGUDA	5. Improbable (1/10.000 – 1/100.000)
		DIANA	Via 4 - 50 km/h: 4.700-480
		RISC D'ACCIDENT	Tolerable (baix) 1/1.000.000-1/100.000
		PRIORITAT	Moderada
		CONTROL	En 2 anys
		ACTUACIÓ	Tala; Substitució
		DESCRIPCIÓ	Eliminació i plantació de nou exemplar
		MOMENT DE REALITZACIÓ DELS TREBALLS	-

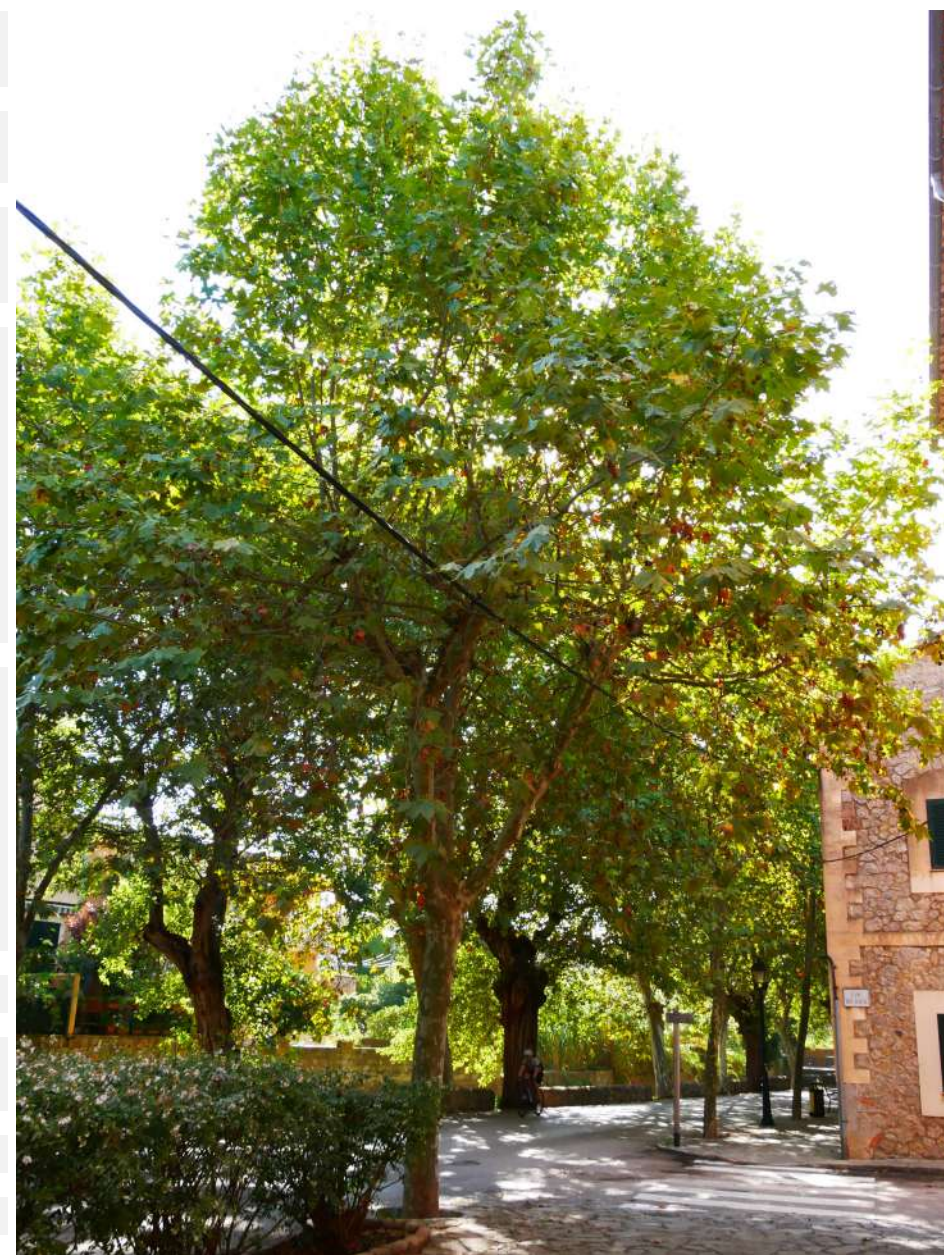
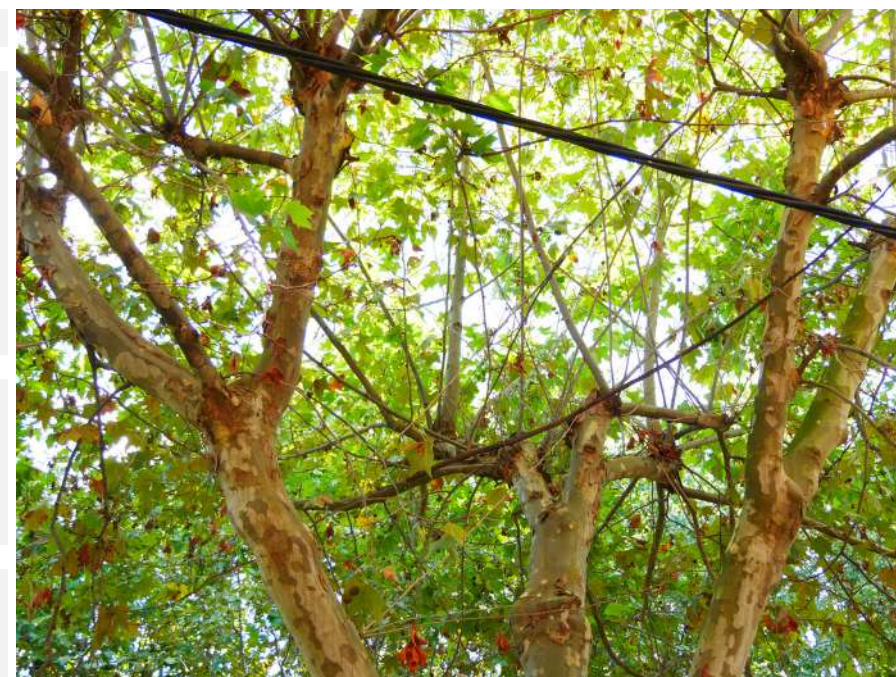
CODI	72	CÀRREGA	1, mesures petites i exposició baixa o mitja; mesures mitges i exposició baixa.
ZONA	Carrer de Joan Riutort	PALANCA	2, la resta de casos no inclosos a 1 i 3.
ESPÈCIE	Platanus x hispanica	EXCENTRICITAT	1, si no hi ha desviació o es poc apreciable.
ALTURA en m	5-10	DEFECTES	Presència de colzes
PERÍMETRE en cm	100-150		
ESCOCELL	Escocell format de 1x1,5 m tamany variable		
INTERFERÈNCIES	Cablejat		
OSERVACIONS	-		
ARCHI	Arbre resilient		
SUPERFICIE/VOLUM	4 (61-80%)		
VITALITAT	Mitjana		
FASE D'EDAT	Copa en fase adulta / estructura madura	GRAVETAT DELS DEFECTES	2 (significatius)
ESTRUCTURA	Estructura en vas amb tall antic sobre creu i braços principals, amb braços que porten eixos reiterats fruit de la darrera reducció en altura. Copa en fase de restauració.	PROBABILITAT DE CAIGUDA	5. Improbable (1/10.000 – 1/100.000)
		DIANA	Via 4 - 50 km/h: 4.700-480
		RISC D'ACCIDENT	Tolerable (baix) 1/1.000.000-1/100.000

PRIORITAT	Moderada
		CONTROL	En 2 anys
		ACTUACIÓ	Poda d'adaptació
		DESCRIPCIÓ	Eliminació de colzes, control de interferències
		MOMENT DE REALITZACIÓ DELS TREBALLS	En verd

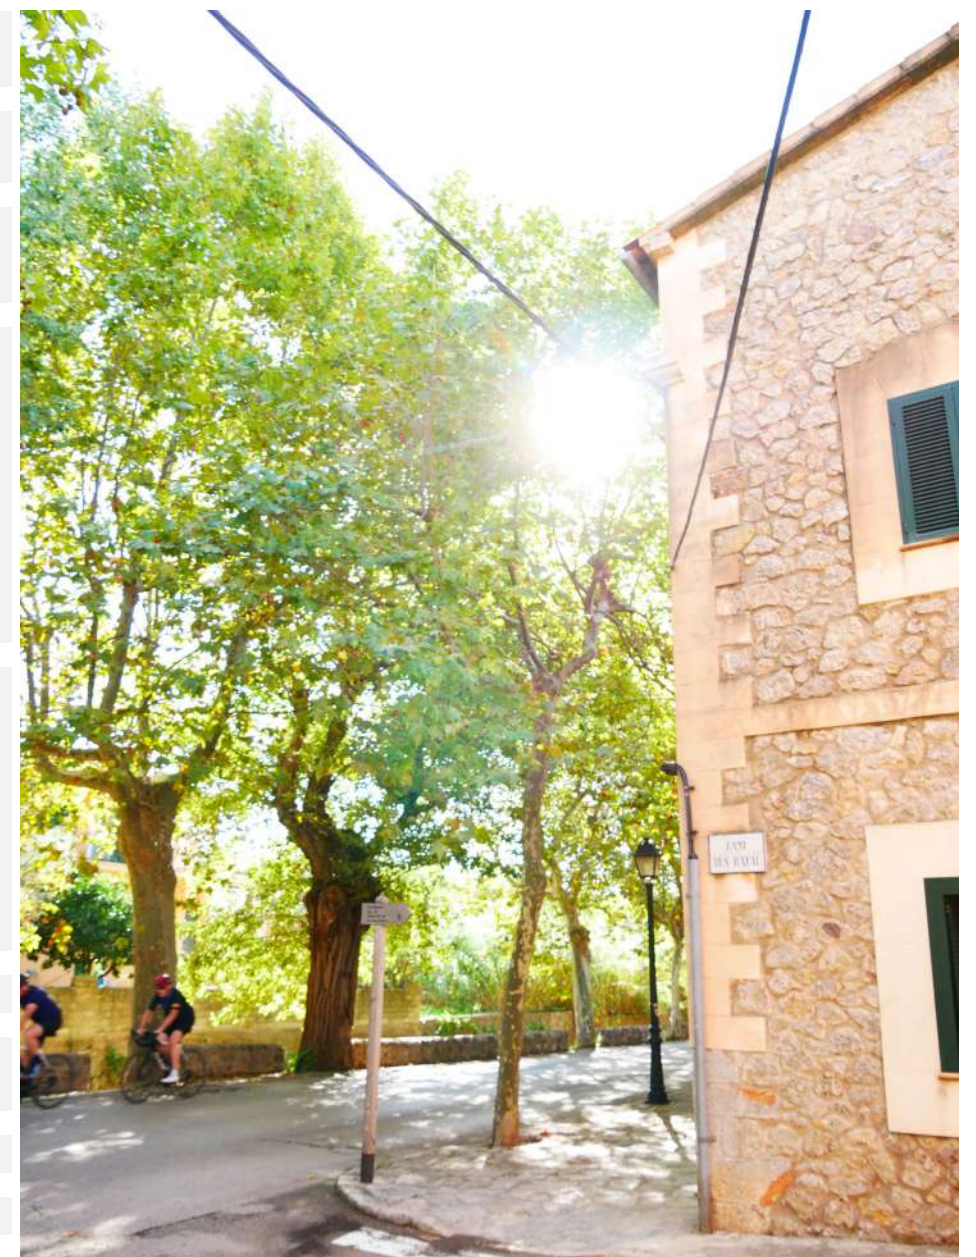
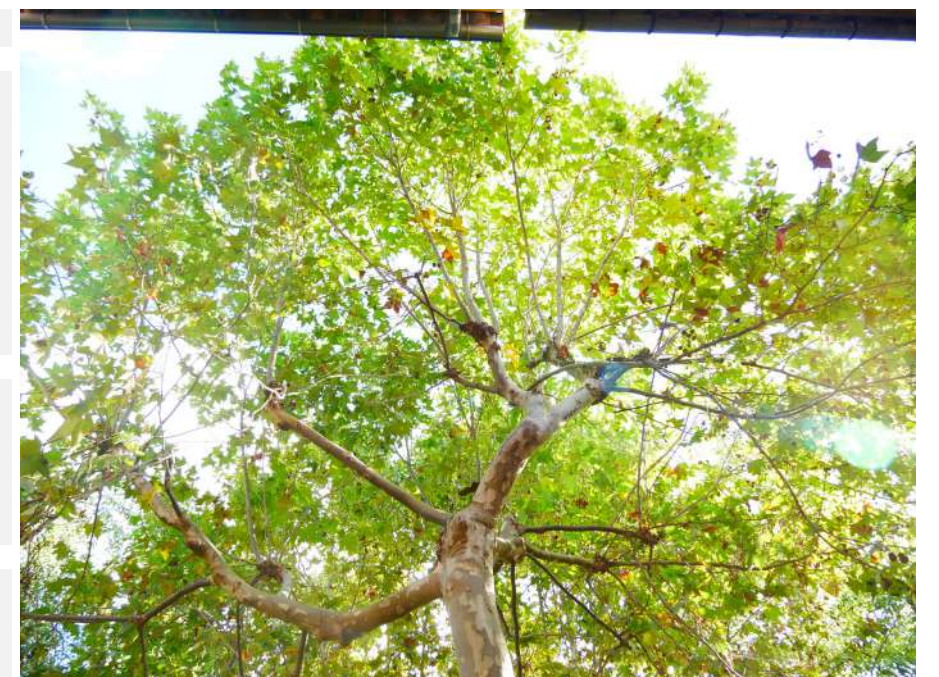
CODI	73	CÀRREGA	1, mesures petites i exposició baixa o mitja; mesures mitges i exposició baixa.
ZONA	Carrer de Joan Riutort	PALANCA	1, no hi ha braços de palanca llargs, l'estructura és molt ramificada.
ESPÈCIE	Platanus x hispanica	EXCENRICITAT	1, si no hi ha desviació o es poc apreciable.
ALTURA en m	5-10	DEFECTES	
PERÍMETRE en cm	50-100		
ESCOCELL	Escocell de 1x 1 m tamany variable		
INTERFERÈNCIES	Façana, cablejat		
OSERVACIONS	-		
ARCHI	Arbre resilient		
SUPERFICIE/VOLUM	3 (41-60%)		
VITALITAT	Mitjana		
FASE D'EDAT	Adulta	GRAVETAT DELS DEFECTES	2 (significatius)
ESTRUCTURA	Estructura en vas amb tall antic sobre braços principals, amb braços que porten eixos reiterats fruit de la darrera reducció en altura. Copa en fase de restauració.	PROBABILITAT DE CAIGUDA	5. Improbable (1/10.000 – 1/100.000)
		DIANA	Via 4 - 50 km/h: 4.700-480
		RISC D'ACCIDENT	Tolerable (baix) 1/1.000.000-1/100.000
		PRIORITAT	Moderada

CONTROL	En 2 anys
		ACTUACIÓ	Poda d'adaptació
		DESCRIPCIÓ	Control de interferències
		MOMENT DE REALITZACIÓ DELS TREBALLS	En verd

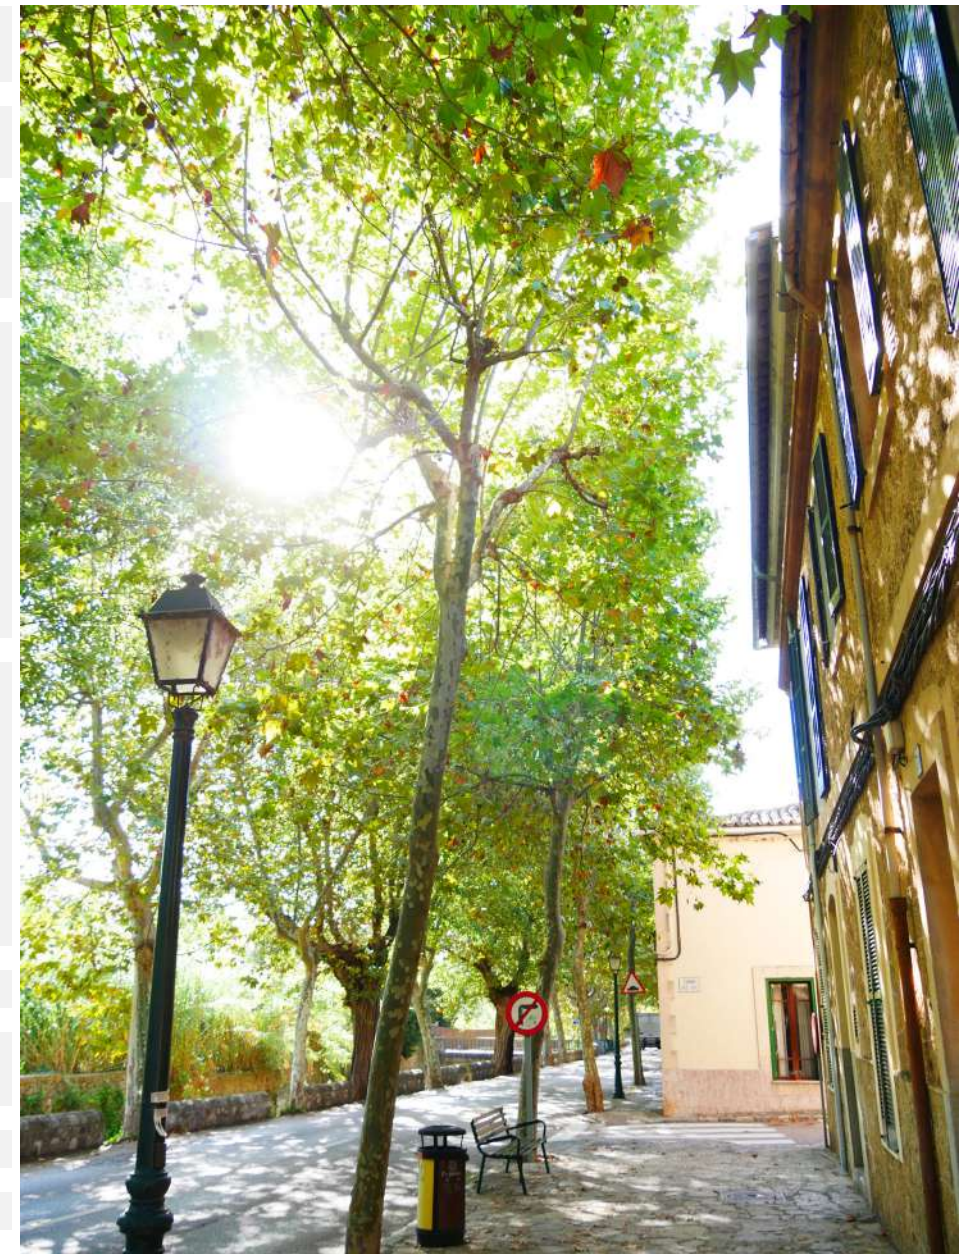
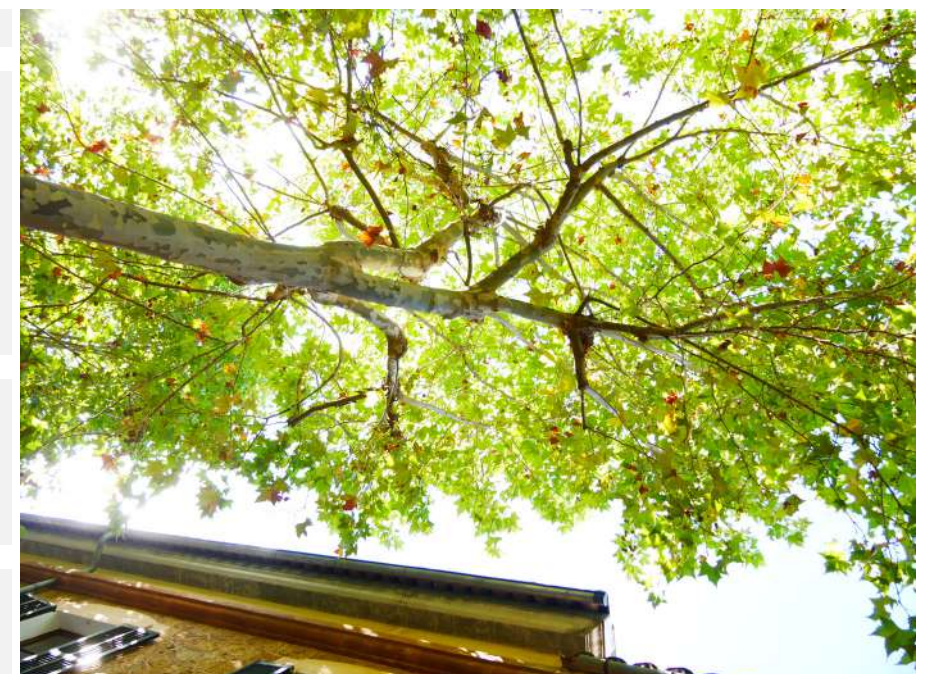
CODI	74	CÀRREGA	1, mesures petites i exposició baixa o mitja; mesures mitges i exposició baixa.
ZONA	Carrer de Joan Riutort	PALANCA	1, no hi ha braços de palanca llargs, l'estructura és molt ramificada.
ESPÈCIE	Platanus x hispanica	EXCENRICITAT	1, si no hi ha desviació o es poc apreciable.
ALTURA en m	5-10	DEFECTES	Estructura central amb eixos excessivament junts
PERÍMETRE en cm	50-100		
ESCOCELL	Escocell de 1x 1 m tamany variable		
INTERFERÈNCIES	Façana, teulada		
OSERVACIONS	-		
ARCHI	Arbre resilient		
SUPERFICIE/VOLUM	3 (41-60%)		
VITALITAT	Mitjana		
FASE D'EDAT	Adulta	GRAVETAT DELS DEFECTES	2 (significatius)
ESTRUCTURA	Estructura en vas amb tall antic sobre braços principals, amb braços que porten eixos reiterats fruit de la darrera reducció en altura. Copa en fase de restauració.	PROBABILITAT DE CAIGUDA	5. Improbable (1/10.000 – 1/100.000)
		DIANA	Via 4 - 50 km/h: 4.700-480
		RISC D'ACCIDENT	Tolerable (baix) 1/1.000.000-1/100.000

PRIORITAT	Moderada
		CONTROL	En 2 anys
		ACTUACIÓ	Poda d'adaptació
		DESCRIPCIÓ	Control de interferències
		MOMENT DE REALITZACIÓ DELS TREBALLS	En verd

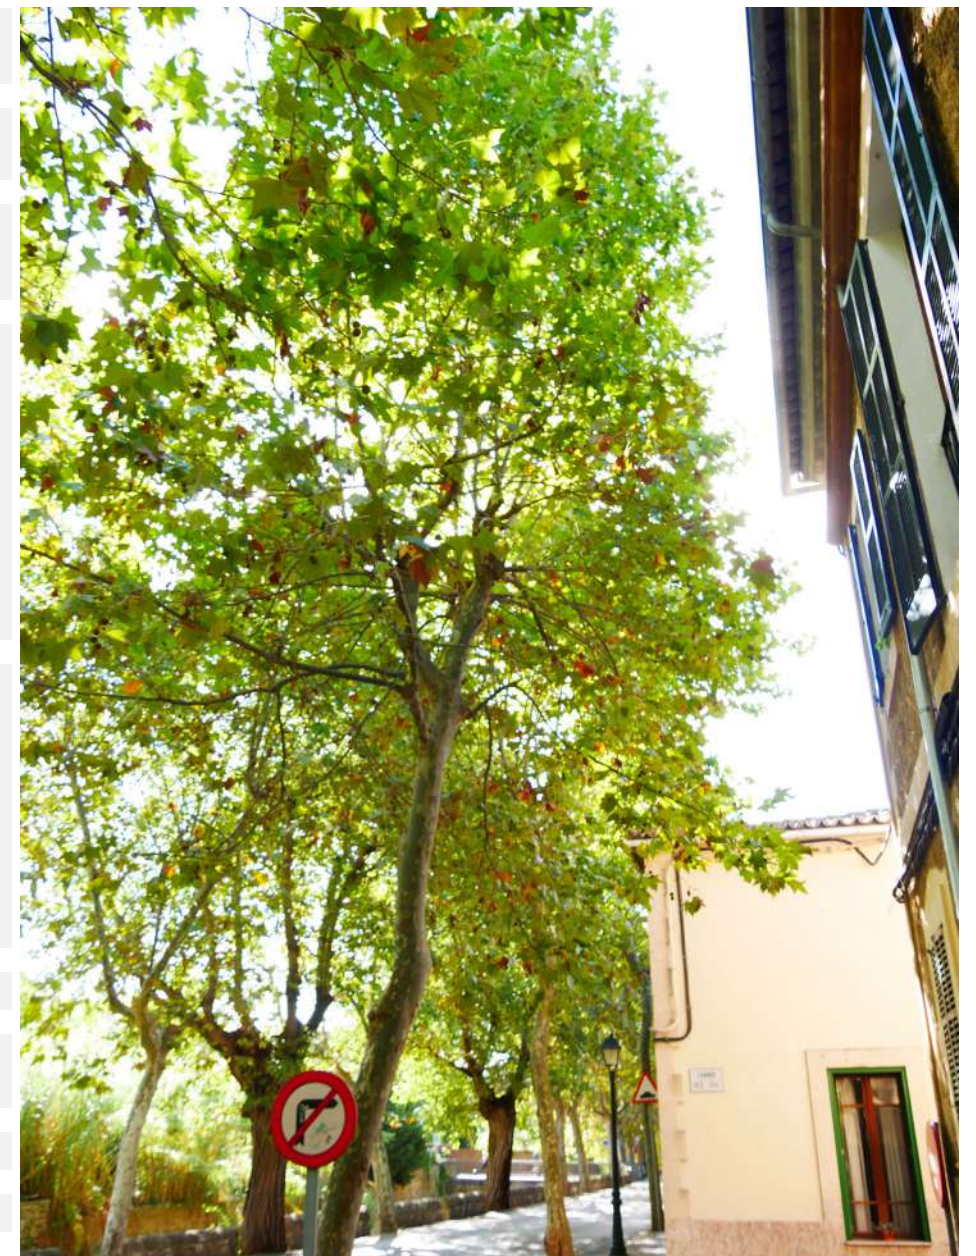
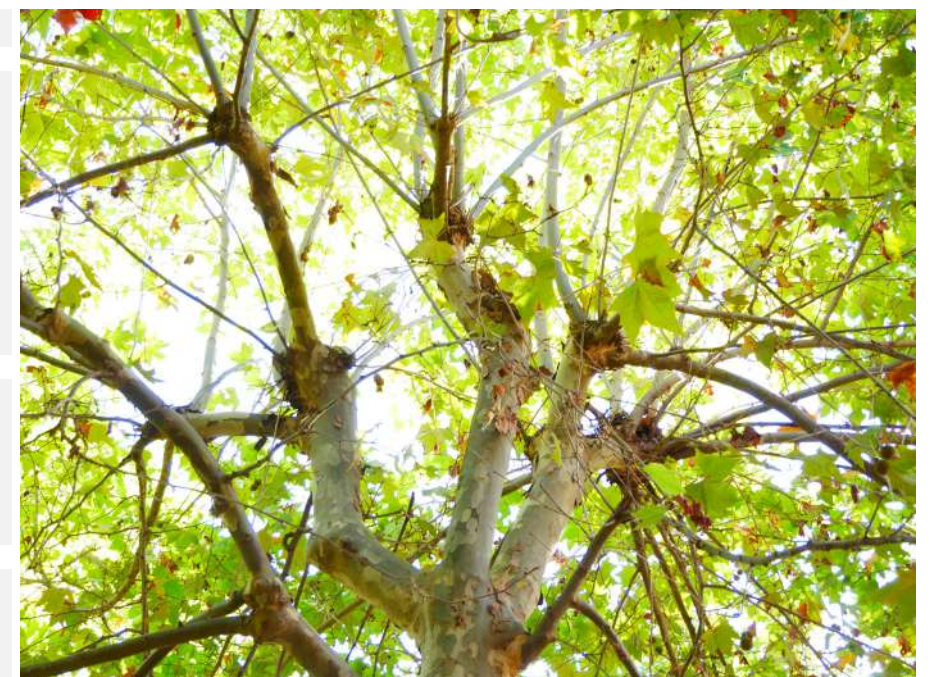
CODI	75	CÀRREGA	1, mesures petites i exposició baixa o mitja; mesures mitges i exposició baixa.
ZONA	Carrer de Joan Riutort	PALANCA	1, no hi ha braços de palanca llargs, l'estructura és molt ramificada.
ESPÈCIE	Platanus x hispanica	EXCENTRICITAT	1, si no hi ha desviació o es poc apreciable.
ALTURA en m	5-10	DEFECTES	
PERÍMETRE en cm	50-100		
ESCOCELL	Escocell de 1x 1 m tamany variable		
INTERFERÈNCIES	-		
OSERVACIONS	-		
ARCHI	Arbre resilient		
SUPERFICIE/VOLUM	3 (41-60%)		
VITALITAT	Mitjana		
FASE D'EDAT	Adulta	GRAVETAT DELS DEFECTES	2 (significatius)
ESTRUCTURA	Estructura en vas amb tall antic sobre braços principals, amb braços que porten eixos reiterats fruit de la darrera reducció en altura. Copa en fase de restauració.	PROBABILITAT DE CAIGUDA	5. Improbable (1/10.000 – 1/100.000)
		DIANA	Via 4 - 50 km/h: 4.700-480
		RISC D'ACCIDENT	Tolerable (baix) 1/1.000.000-1/100.000
		PRIORITAT	Moderada
		CONTROL	En 2 anys

ACTUACIÓ	Poda d'adaptació
		DESCRIPCIÓ	Control del desenvolupament lateral per evitar conflictes a façana
		MOMENT DE REALITZACIÓ DELS TREBALLS	En verd

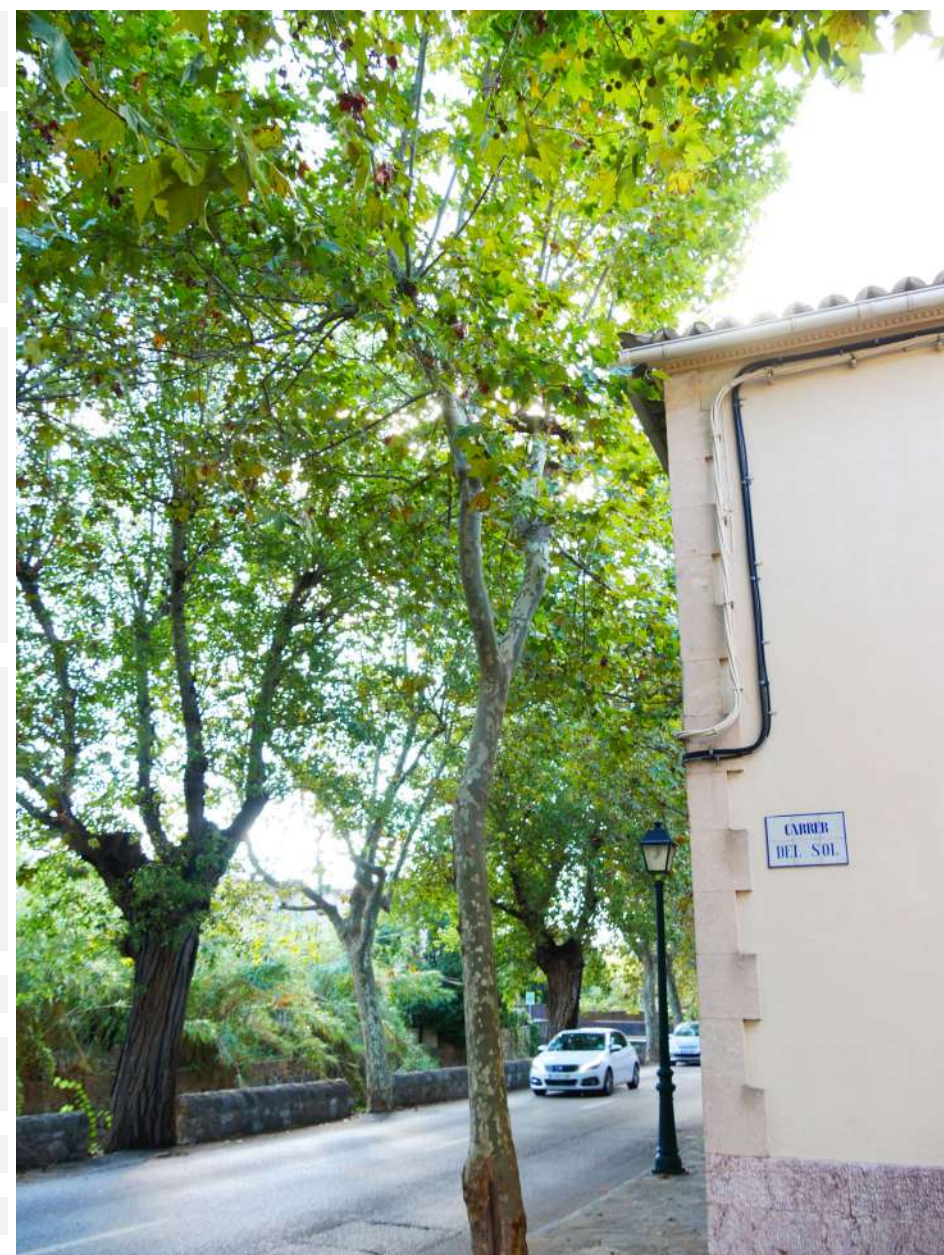
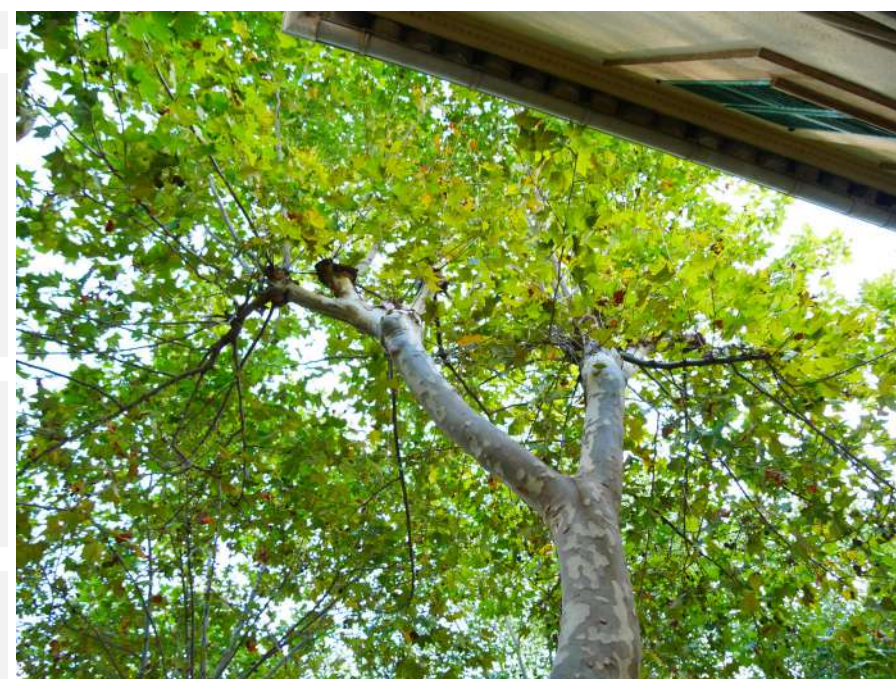
CODI	76	CÀRREGA	1, mesures petites i exposició baixa o mitja; mesures mitges i exposició baixa.		
ZONA	Carrer de Joan Riutort	PALANCA	1, no hi ha braços de palanca llargs, l'estructura és molt ramificada.		
ESPÈCIE	Platanus x hispanica	EXCENTRICITAT	1, si no hi ha desviació o es poc apreciable.		
ALTURA en m	5-10	DEFECTES	Cavitat de ferida a nivell basal, amb bon creixement de compensació		
PERÍMETRE en cm	50-100				
ESCOCELL	Escocell de 1x 1 m tamany variable				
INTERFERÈNCIES	Teulada				
OSERVACIONS	-				
ARCHI	Arbre resilient				
SUPERFICIE/VOLUM	3 (41-60%)				
VITALITAT	Mitjana				
FASE D'EDAT	Adulta	GRAVETAT DELS DEFECTES	1 (lleus)		
ESTRUCTURA	Estructura en vas amb tall antic sobre braços principals, amb braços que porten eixos reiterats fruit de la darrera reducció en altura. Copa en fase de restauració.	PROBABILITAT DE CAIGUDA	5. Improbable (1/10.000 – 1/100.000)		
		DIANA	Via 4 - 50 km/h: 4.700-480

RISC D'ACCIDENT	Tolerable (baix) 1/1.000.000-1/100.000		
		PRIORITAT	Moderada		
		CONTROL	En 2 anys		
		ACTUACIÓ	Poda d'adaptació		
		DESCRIPCIÓ	Control de interferències		
		MOMENT DE REALITZACIÓ DELS TREBALLS	En verd

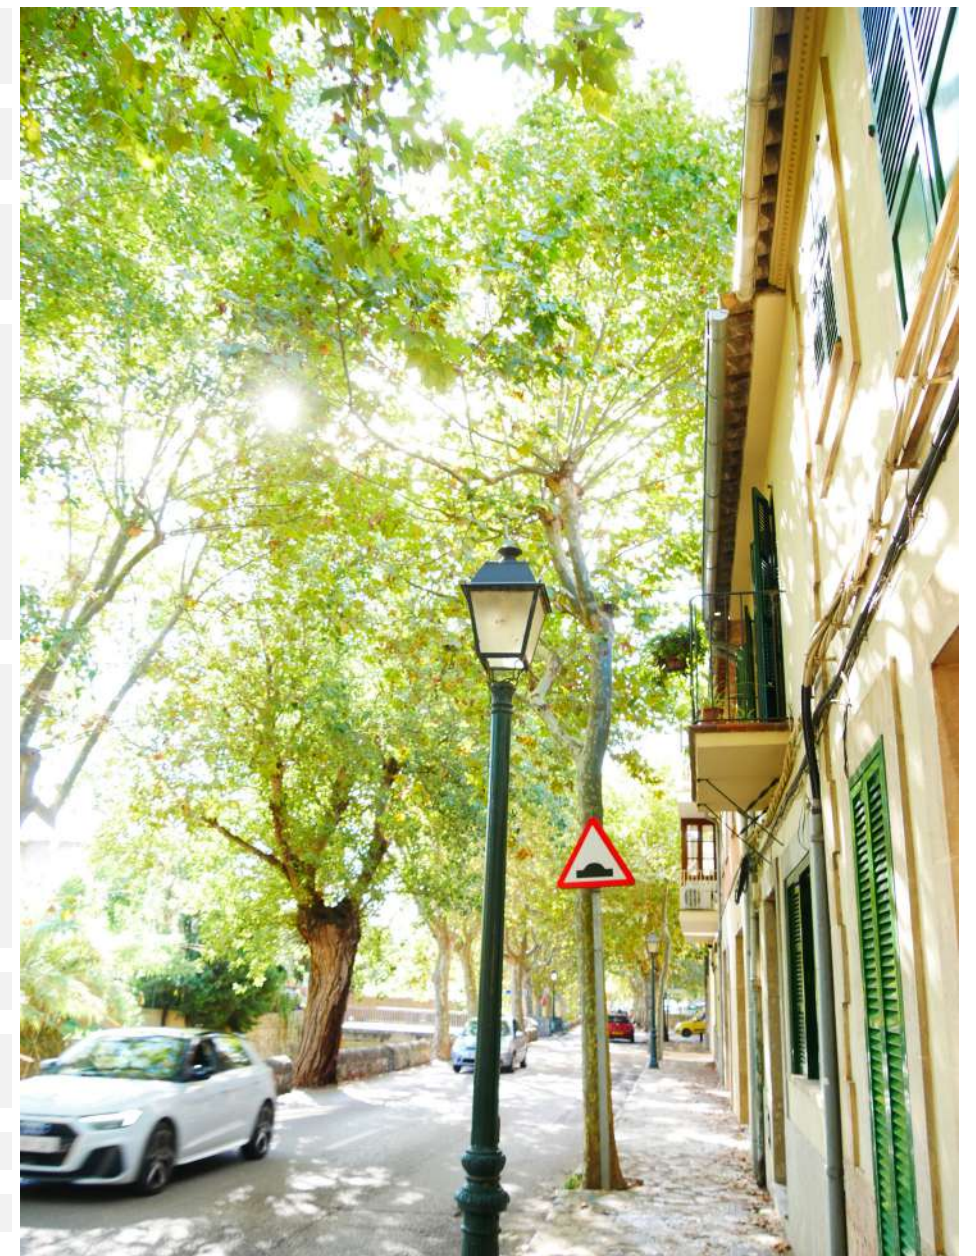
CODI	77	CÀRREGA	1, mesures petites i exposició baixa o mitja; mesures mitges i exposició baixa.	
ZONA	Carrer de Joan Riutort	PALANCA	1, no hi ha braços de palanca llargs, l'estructura és molt ramificada.	
ESPÈCIE	Platanus x hispanica	EXCENRICITAT	1, si no hi ha desviació o es poc apreciable.	
ALTURA en m	5-10	DEFECTES		
PERÍMETRE en cm	50-100			
ESCOCELL	Escocell de 1x 1 m tamany variable			
INTERFERÈNCIES	Senyal viaria, teulada			
OSERVACIONS	-			
ARCHI	Arbre resilient			
SUPERFICIE/VOLUM	3 (41-60%)			
VITALITAT	Mitjana			
FASE D'EDAT	Adulta	GRAVETAT DELS DEFECTES	2 (significatius)	
ESTRUCTURA	Estructura en vas amb tall antic sobre braços principals, amb braços que porten eixos reiterats fruit de la darrera reducció en altura. Copa en fase de restauració.	PROBABILITAT DE CAIGUDA	5. Improbable (1/10.000 – 1/100.000)	
		DIANA	Via 4 - 50 km/h: 4.700-480	
		RISC D'ACCIDENT	Tolerable (baix) 1/1.000.000-1/100.000

PRIORITAT	Moderada	
		CONTROL	En 2 anys	
		ACTUACIÓ	Recol·locació de senyal fora de l'escocell; poda d'adaptació	
		DESCRIPCIÓ	Control de interferències	
		MOMENT DE REALITZACIÓ DELS TREBALLS	En verd
