**PLA DE GESTIÓ,
CONTROL DEL RISC I
PROTECCIÓ DE
L'ARBRAT
D'ESPORLES**

**GRUPO
EULEN**

Antonio Serra Soliño
Enginyer Agrònom
Especialista en arbrat
Número de col·legiat 3357

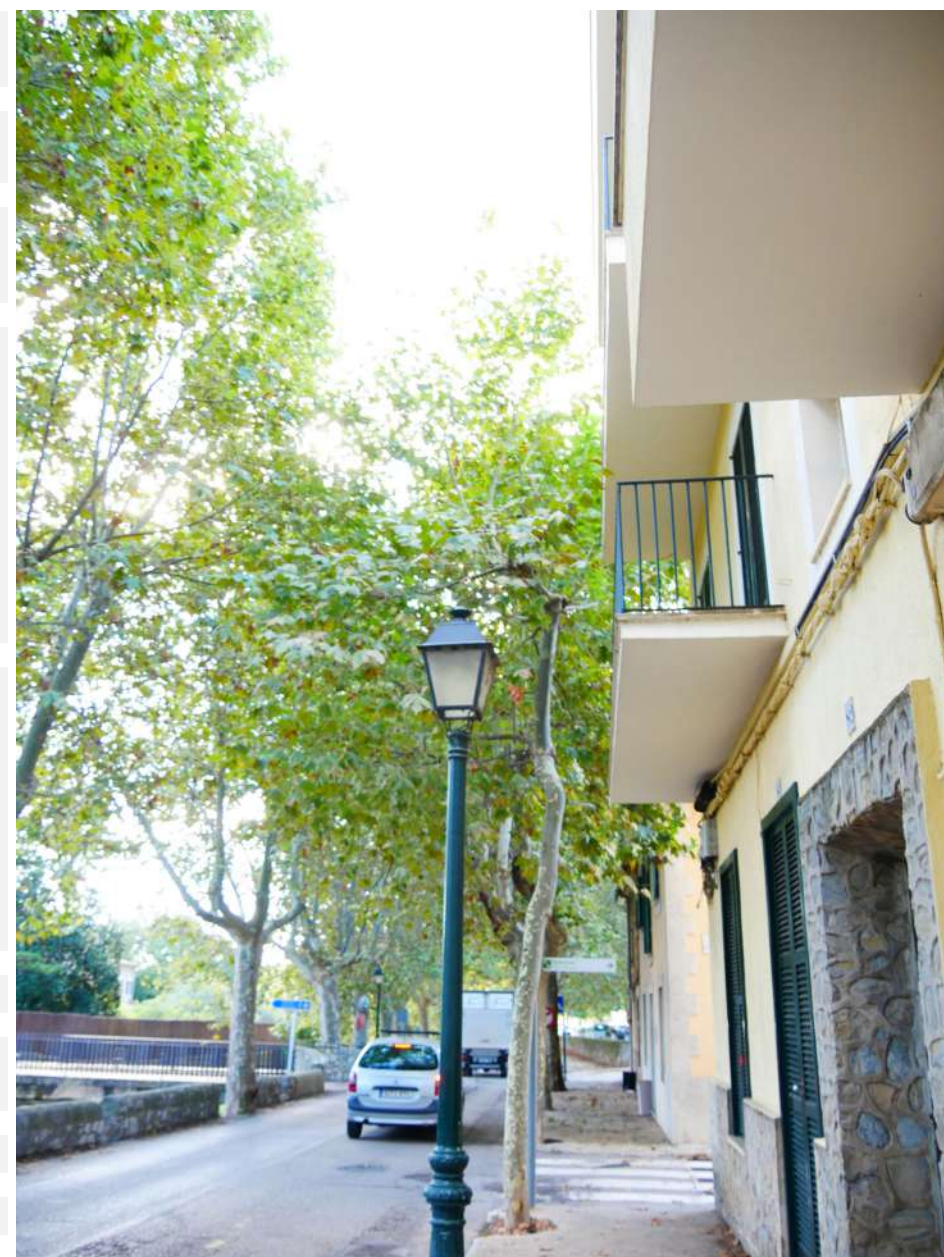
CODI	78	CÀRREGA	1, mesures petites i exposició baixa o mitja; mesures mitges i exposició baixa.
ZONA	Carrer de Joan Riutort	PALANCA	1, no hi ha braços de palanca llargs, l'estructura és molt ramificada.
ESPÈCIE	Platanus x hispanica	EXCENRICITAT	1, si no hi ha desviació o es poc apreciable.
ALTURA en m	5-10	DEFECTES	
PERÍMETRE en cm	50-100		
ESCOCELL	Escocell de 1x 1 m tamany variable		
INTERFERÈNCIES	Voladís		
OSERVACIONS	-		
ARCHI	Arbre resilient		
SUPERFICIE/VOLUM	3 (41-60%)		
VITALITAT	Mitjana		
FASE D'EDAT	Adulta	GRAVETAT DELS DEFECTES	2 (significatius)
ESTRUCTURA	Estructura en vas amb tall antic sobre braços principals, amb braços que porten eixos reiterats fruit de la darrera reducció en altura. Copa en fase de restauració.	PROBABILITAT DE CAIGUDA	5. Improbable (1/10.000 – 1/100.000)
		DIANA	Via 4 - 50 km/h: 4.700-480
		RISC D'ACCIDENT	Tolerable (baix) 1/1.000.000-1/100.000
		PRIORITAT	Moderada
		CONTROL	En 2 anys

ACTUACIÓ	Poda d'adaptació
		DESCRIPCIÓ	Control de interferències
		MOMENT DE REALITZACIÓ DELS TREBALLS	En verd

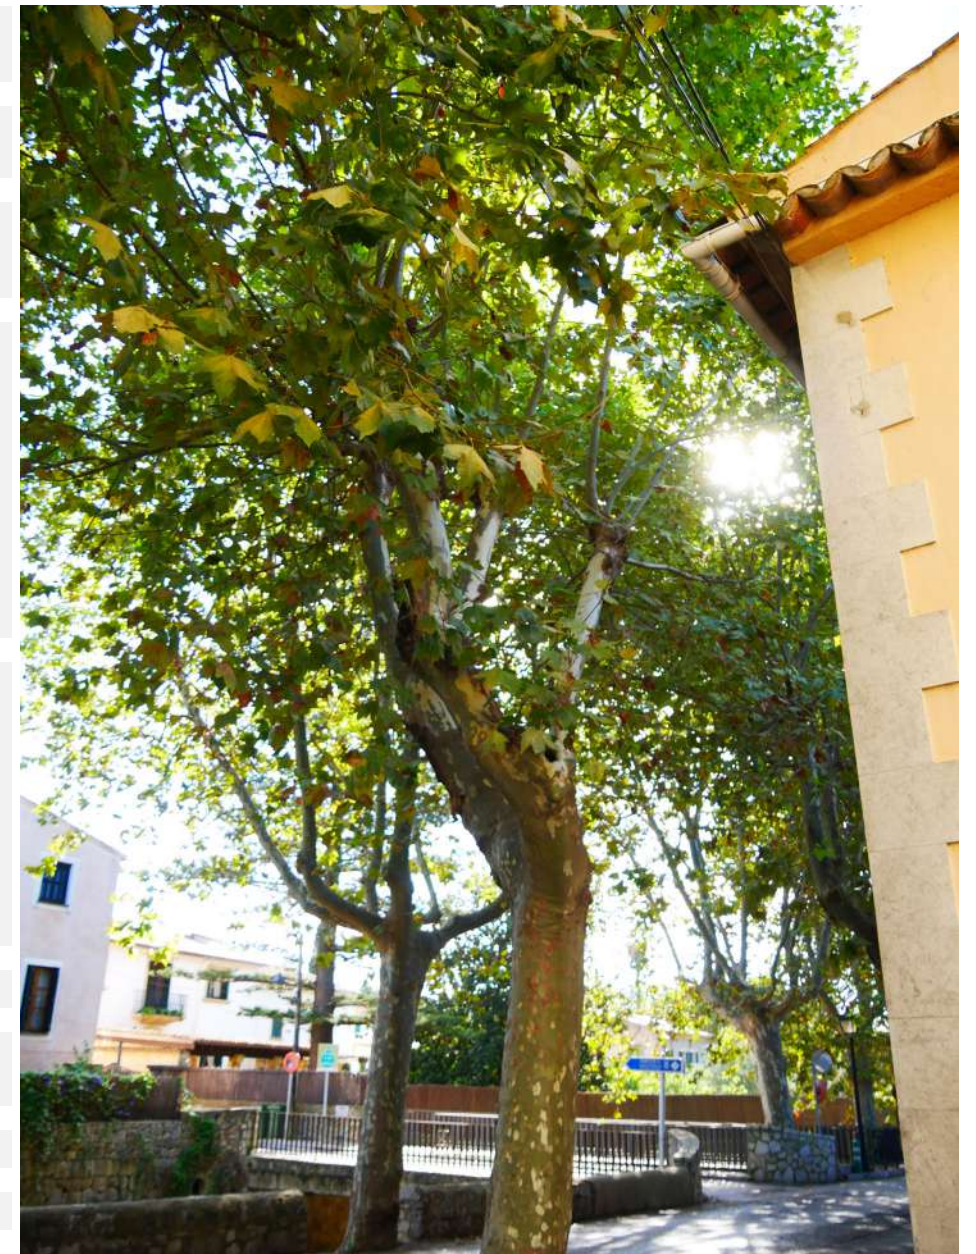
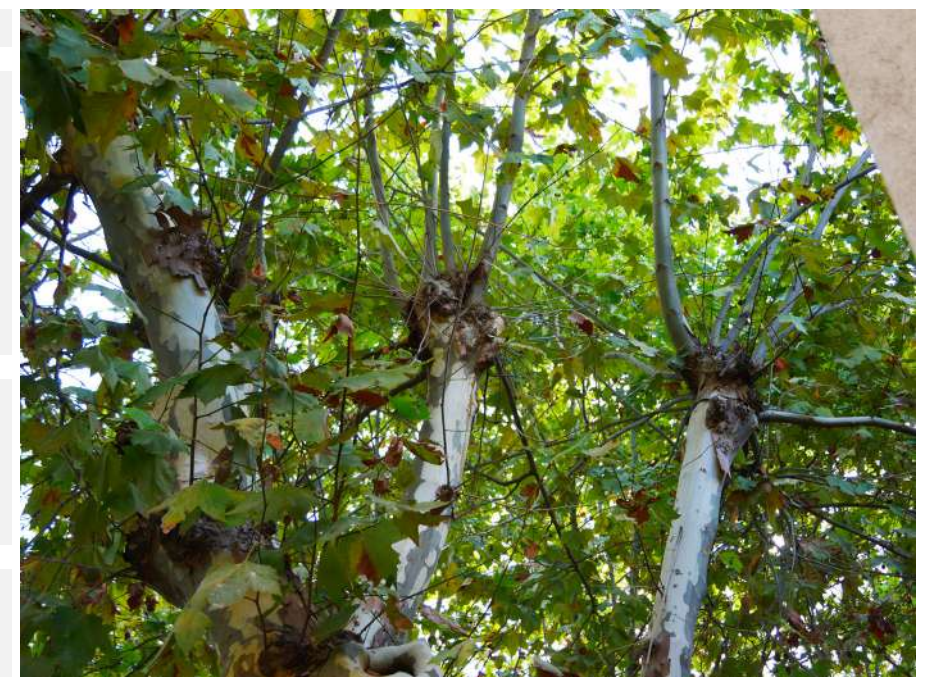
CODI	79	CÀRREGA	1, mesures petites i exposició baixa o mitja; mesures mitges i exposició baixa.
ZONA	Carrer de Joan Riutort	PALANCA	2, la resta de casos no inclosos a 1 i 3.
ESPÈCIE	Platanus x hispanica	EXCENRICITAT	1, si no hi ha desviació o es poc apreciable.
ALTURA en m	5-10	DEFECTES	Dany a la base del braç E per pas de camions
PERÍMETRE en cm	100-150		
ESCOCELL	Escocell de 1x 1 m tamany variable		
INTERFERÈNCIES	Teulada		
OSERVACIONS	-		
ARCHI	Arbre resilient		
SUPERFICIE/VOLUM	2 (21-40%)		
VITALITAT	Mitjana		
FASE D'EDAT	Copa en fase adulta / estructura madura	GRAVETAT DELS DEFECTES	2 (significatius)
ESTRUCTURA	Estructura en vas amb tall antic sobre creu i base de braços principals, amb braços que porten eixos reiterats fruit de la darrera reducció en altura. Copa en fase de restauració.	PROBABILITAT DE CAIGUDA	5. Improbable (1/10.000 – 1/100.000)
		DIANA	Via 4 - 50 km/h: 4.700-480
		RISC D'ACCIDENT	Tolerable (baix) 1/1.000.000-1/100.000

PRIORITAT	Moderada
		CONTROL	En 2 anys
		ACTUACIÓ	Poda d'adaptació
		DESCRIPCIÓ	Control de interferències
		MOMENT DE REALITZACIÓ DELS TREBALLS	En verd

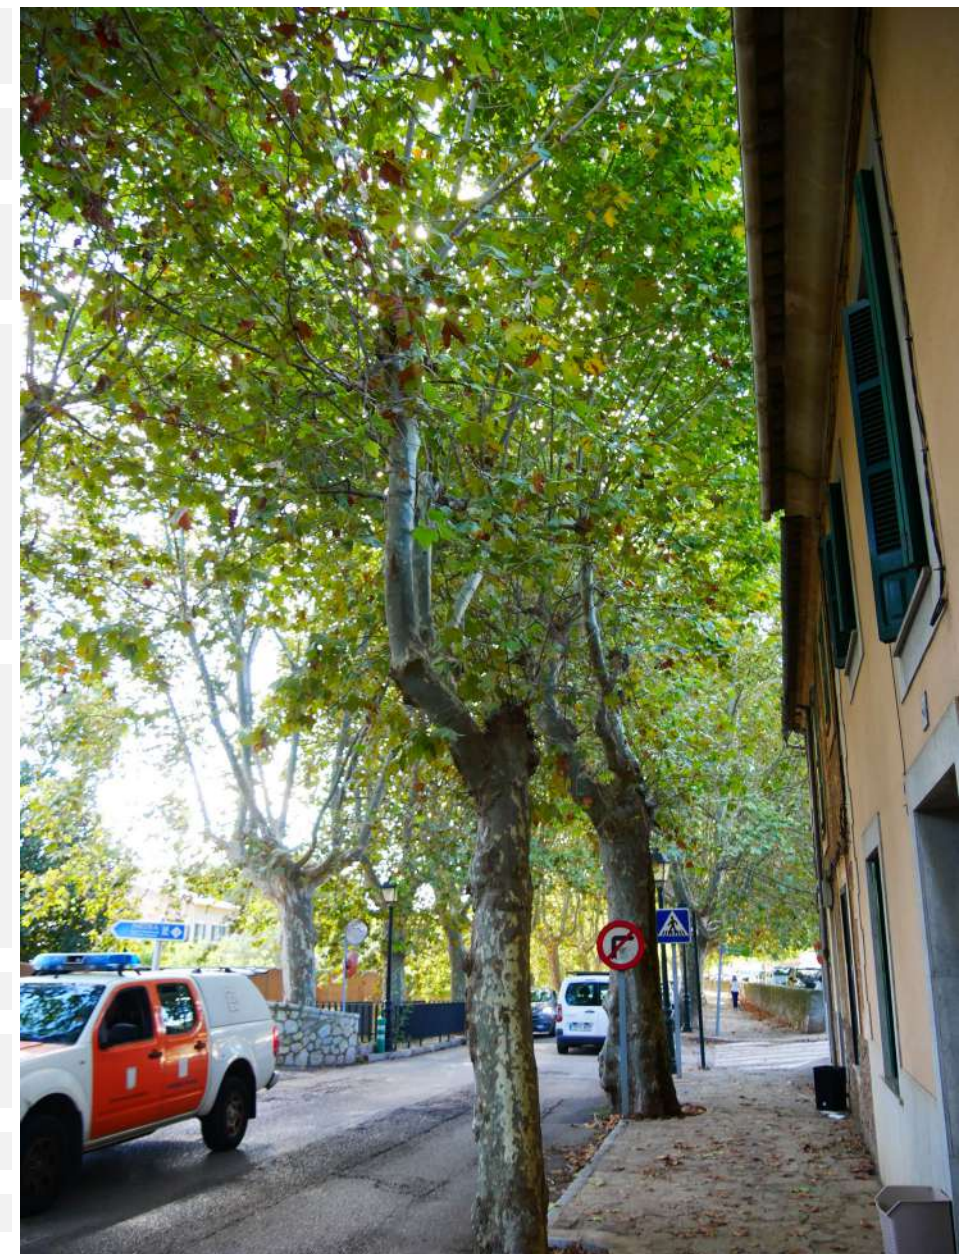
CODI	80	CÀRREGA	1, mesures petites i exposició baixa o mitja; mesures mitges i exposició baixa.
ZONA	Carrer de Joan Riutort	PALANCA	2, la resta de casos no inclosos a 1 i 3.
ESPÈCIE	Platanus x hispanica	EXCENTRICITAT	1, si no hi ha desviació o es poc apreciable.
ALTURA en m	5-10	DEFECTES	Aplanament de l'escorça a nivell basal, associat a tall d'arrels
PERÍMETRE en cm	100-150		
ESCOCELL	Escocell de 1x 1 m tamany variable		
INTERFERÈNCIES	Teulada		
OSERVACIONS	-		
ARCHI	Arbre resilient		
SUPERFICIE/VOLUM	3 (41-60%)		
VITALITAT	Mitjana		
FASE D'EDAT	Copa en fase adulta / estructura madura	GRAVETAT DELS DEFECTES	2 (significatius)
ESTRUCTURA	Estructura en vas amb tall antic sobre creu i base de braços principals, amb braços que porten eixos reiterats fruit de la darrera reducció en altura. Copa en fase de restauració.	PROBABILITAT DE CAIGUDA	5. Improbable (1/10.000 – 1/100.000)
		DIANA	Via 4 - 50 km/h: 4.700-480

RISC D'ACCIDENT	Tolerable (baix) 1/1.000.000-1/100.000
		PRIORITAT	Moderada
		CONTROL	En 2 anys
		ACTUACIÓ	Poda d'adaptació
		DESCRIPCIÓ	Control de interferències
		MOMENT DE REALITZACIÓ DELS TREBALLS	En verd

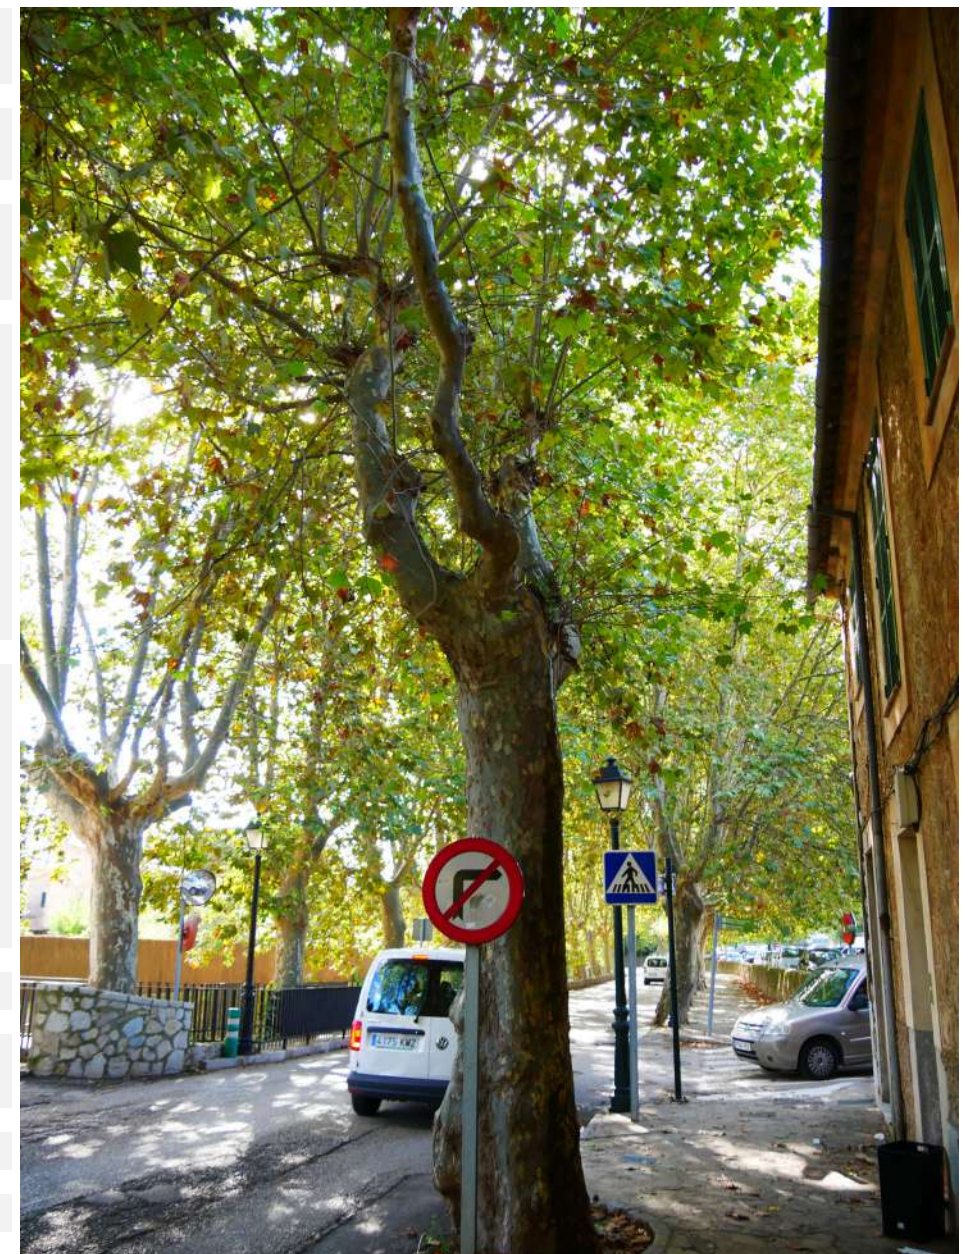
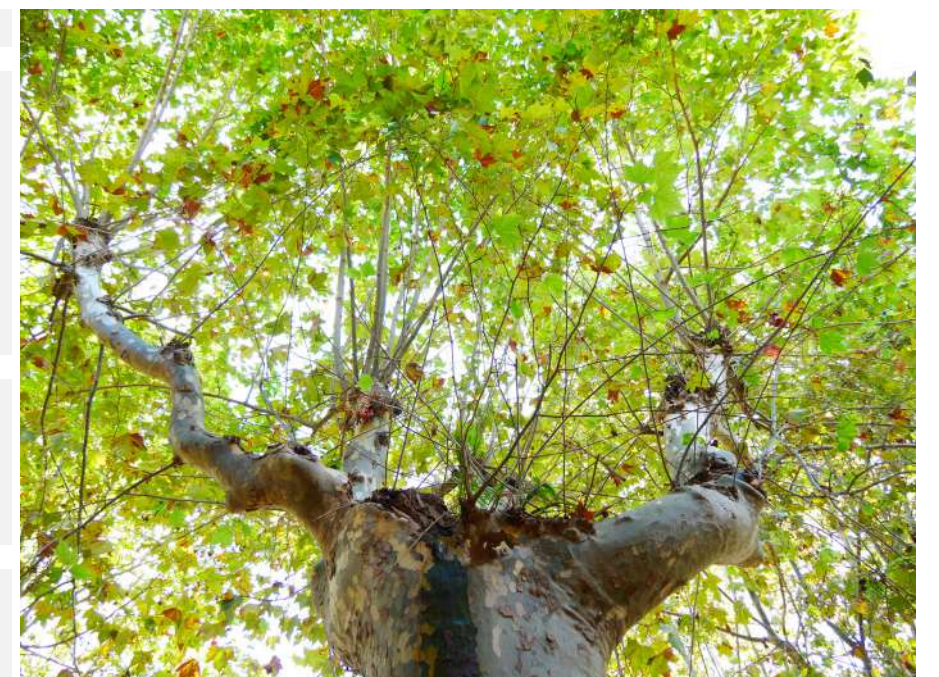
CODI	81	CÀRREGA	1, mesures petites i exposició baixa o mitja; mesures mitges i exposició baixa.
ZONA	Carrer de Joan Riutort	PALANCA	1, no hi ha braços de palanca llargs, l'estructura és molt ramificada.
ESPÈCIE	Platanus x hispanica	EXCENTRICITAT	1, si no hi ha desviació o es poc apreciable.
ALTURA en m	5-10	DEFECTES	Presència de xancre a la creu i base del braç NO
PERÍMETRE en cm	200-250		
ESCOCELL	Escocell de 1x 1 m tamany variable		
INTERFERÈNCIES	Teulada		
OSERVACIONS	-		
ARCHI	Arbre resilient		
SUPERFICIE/VOLUM	3 (41-60%)		
VITALITAT	Mitjana		
FASE D'EDAT	Copa en fase adulta / estructura madura	GRAVETAT DELS DEFECTES	2 (significatius)
ESTRUCTURA	Estructura en vas amb tall antic sobre creu i base de braços principals, amb braços que porten eixos reiterats fruit de la darrera reducció en altura. Copa en fase de restauració.	PROBABILITAT DE CAIGUDA	5. Improbable (1/10.000 – 1/100.000)
		DIANA	Via 4 - 50 km/h: 4.700-480

RISC D'ACCIDENT	Tolerable (baix) 1/1.000.000-1/100.000
		PRIORITAT	Moderada
		CONTROL	En 2 anys
		ACTUACIÓ	Poda d'adaptació
		DESCRIPCIÓ	Control de interferències
		MOMENT DE REALITZACIÓ DELS TREBALLS	En verd

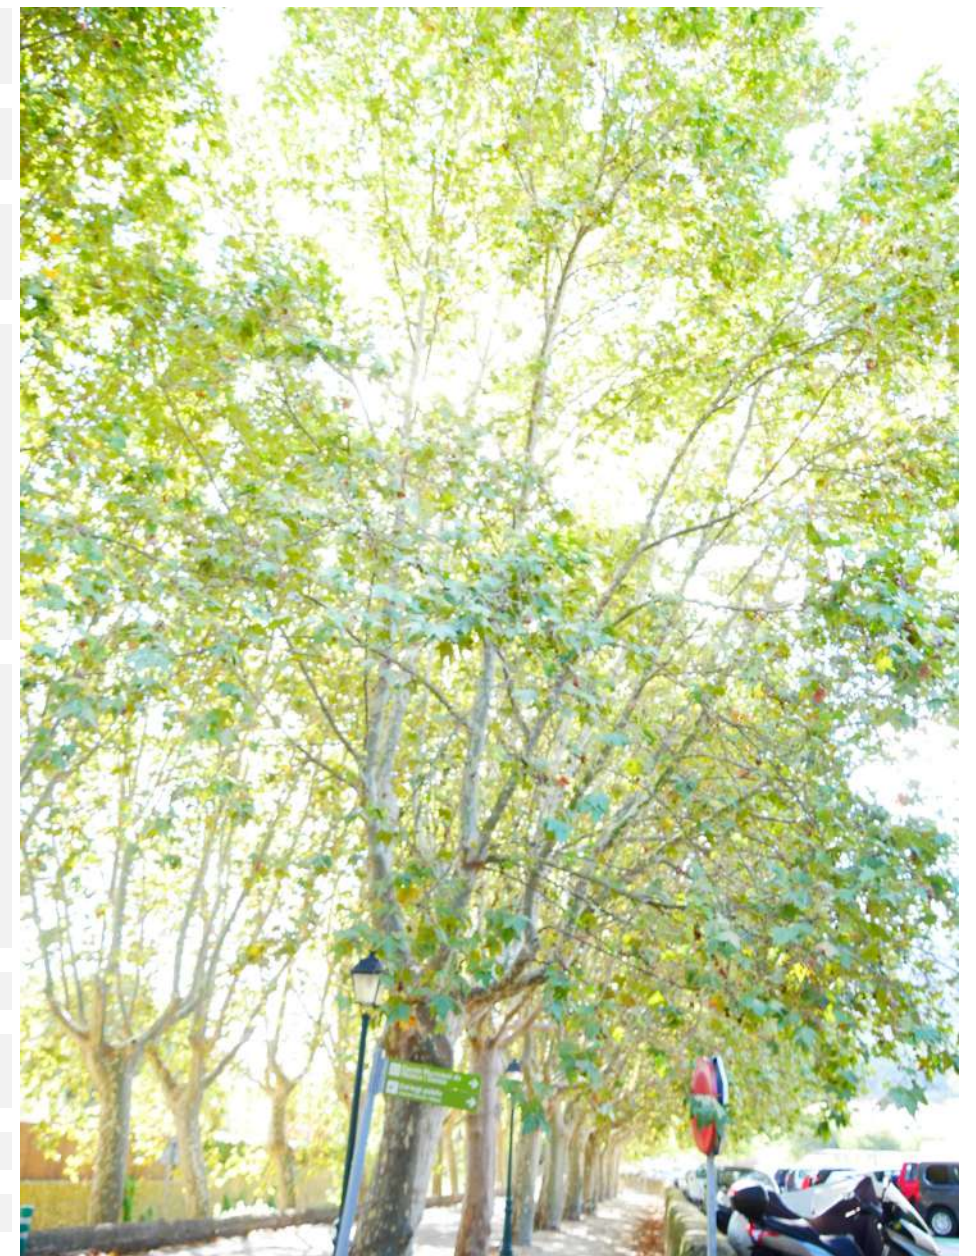
CODI	82	CÀRREGA	1, mesures petites i exposició baixa o mitja; mesures mitges i exposició baixa.		
ZONA	Carrer de Joan Riutort	PALANCA	2, la resta de casos no inclosos a 1 i 3.		
ESPÈCIE	Platanus x hispanica	EXCENRICITAT	1, si no hi ha desviació o es poc apreciable.		
ALTURA en m	15-20	DEFECTES	Alteració de pa de terra per antic tall d'arrels al costat de la carretera. Cavitats internes a base dels braços.		
PERÍMETRE en cm	200-250				
ESCOCELL	Escocell de 1x 1 m tamany variable				
INTERFERÈNCIES	Gàlib (lleu)				
OSERVACIONS	-				
ARCHI	Arbre sà				
SUPERFICIE/VOLUM	4 (61-80%)				
VITALITAT	Alta				
FASE D'EDAT	Maduresa	GRAVETAT DELS DEFECTES	1 (lleus)		
ESTRUCTURA	Estructura fruit de desmotxat antic a nivell de creu i braços principals, amb copa formada per eixos reiterats de desenvolupament natural amb una copa de reemplaç vàlida.	PROBABILITAT DE CAIGUDA	5. Improbable (1/10.000 – 1/100.000)		
		DIANA	Via 4 - 50 km/h: 4.700-480

RISC D'ACCIDENT	Tolerable (baix) 1/1.000.000-1/100.000		
		PRIORITAT	Baixa		
		CONTROL	En 2 anys		
		ACTUACIÓ	Poda d'adaptació		
		DESCRIPCIÓ	Control del gàlib lleu		
		MOMENT DE REALITZACIÓ DELS TREBALLS	En verd

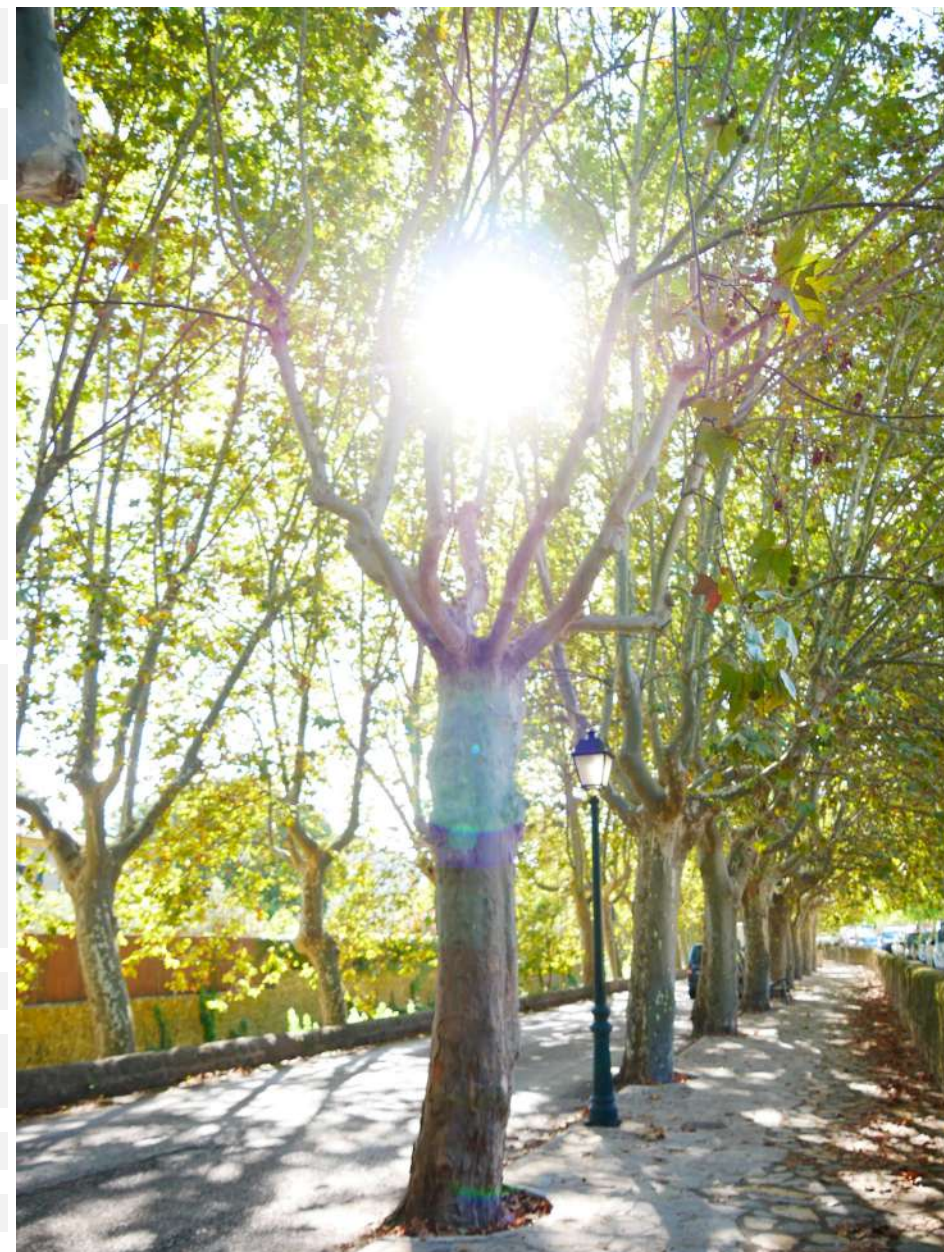
CODI	83	CÀRREGA	1, mesures petites i exposició baixa o mitja; mesures mitges i exposició baixa.		
ZONA	Carrer de Joan Riutort	PALANCA	2, la resta de casos no inclosos a 1 i 3.		
ESPÈCIE	Platanus x hispanica	EXCENRICITAT	1, si no hi ha desviació o es poc apreciable.		
ALTURA en m	15-20	DEFECTES			
PERÍMETRE en cm	200-250				
ESCOCELL	Escocell de 1x 1 m tamany variable				
INTERFERÈNCIES	-				
OSERVACIONS	-				
ARCHI	Arbre mort				
SUPERFICIE/VOLUM	3 (41-60%)				
VITALITAT	Mort				
FASE D'EDAT	Maduresa	GRAVETAT DELS DEFECTES	2 (significatius)		
ESTRUCTURA	Estructura fruit de desmotxat antic a nivell de creu i braços principals, amb copa formada per eixos reiterats de desenvolupament natural	PROBABILITAT DE CAIGUDA	3. Probable (1/100 – 1/1.000)		
		DIANA	Via 4 - 50 km/h: 4.700-480		
		RISC D'ACCIDENT	Límit inacceptable 1/99.999-1/1.000		
		PRIORITAT	Moderada		
		CONTROL	-		
		ACTUACIÓ	Tala; substitució		
		DESCRIPCIÓ	Substitució per un altra exemplar

MOMENT DE REALITZACIÓ DELS TREBALLS	-

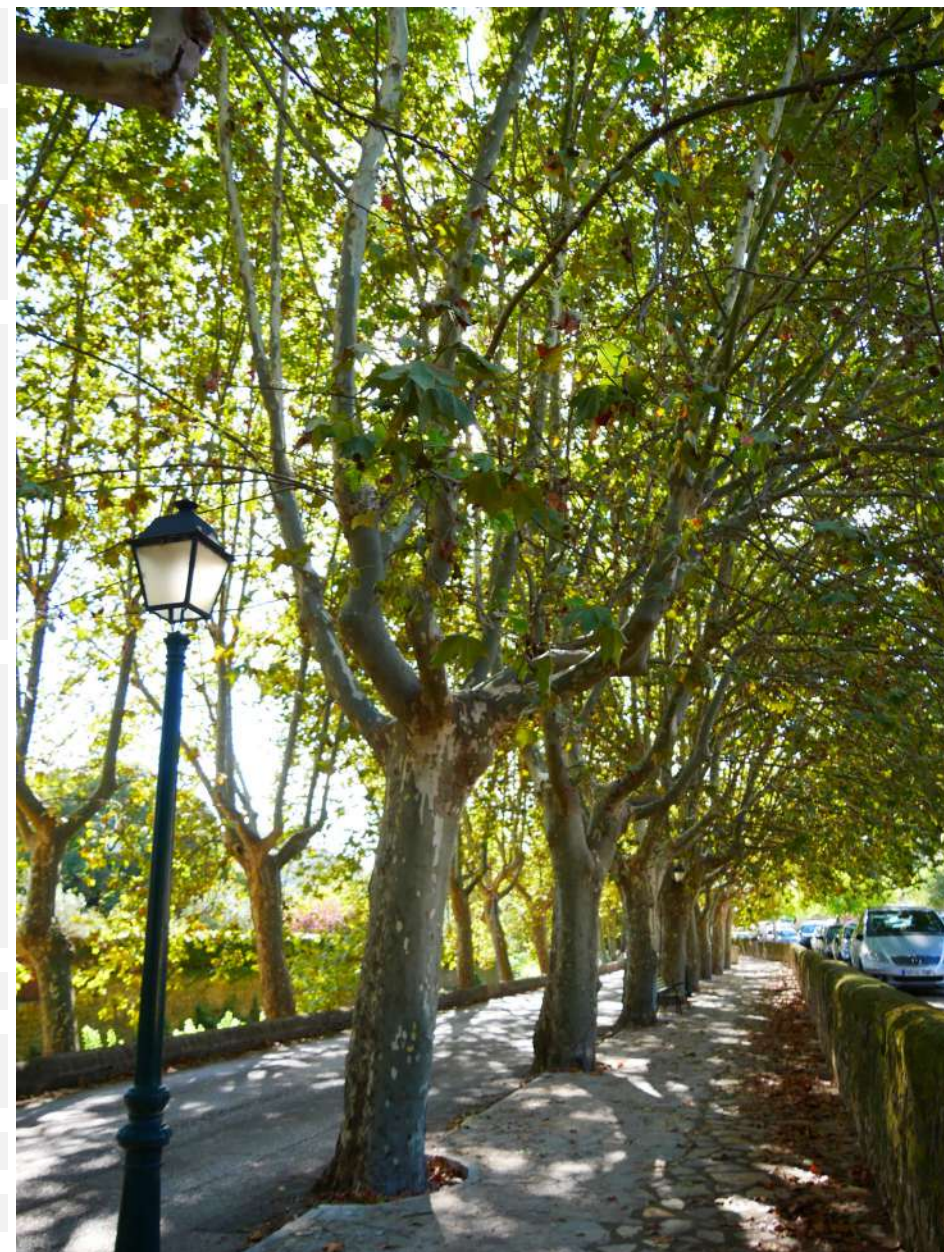
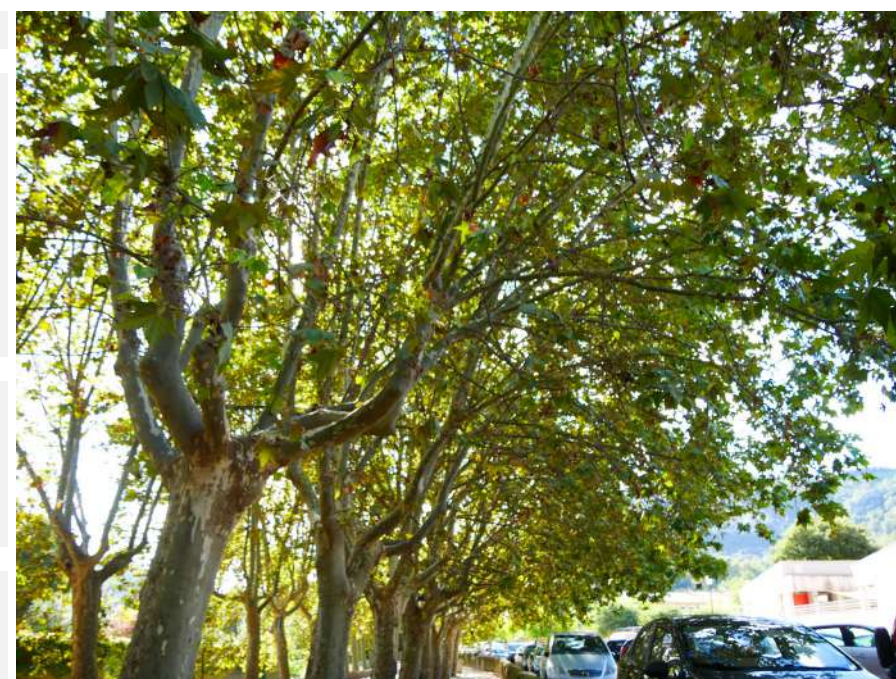
CODI	84	CÀRREGA	1, mesures petites i exposició baixa o mitja; mesures mitges i exposició baixa.
ZONA	Carrer de Joan Riutort	PALANCA	2, la resta de casos no inclosos a 1 i 3.
ESPÈCIE	Platanus x hispanica	EXCENRICITAT	1, si no hi ha desviació o es poc apreciable.
ALTURA en m	15-20	DEFECTES	Cavitat interna compartimentada a nivell de creu. Cavitats internes a base dels braços. Alteració de pa de terra per antic tall d'arrels al costat de la carretera (N-E)
PERÍMETRE en cm	200-250		
ESCOCELL	Escocell de 1x 1 m tamany variable		
INTERFERÈNCIES	Gàlib (lleu)		
OSERVACIONS	-		
ARCHI	Arbre sà		
SUPERFICIE/VOLUM	3 (41-60%)		
VITALITAT	Alta		
FASE D'EDAT	Maduresa	GRAVETAT DELS DEFECTES	2 (significatius)
ESTRUCTURA	Estructura fruit de desmotxat antic a nivell de creu i braços principals, amb copa formada per eixos reiterats de desenvolupament natural amb una copa de reemplaç vàlida.	PROBABILITAT DE CAIGUDA	5. Improbable (1/10.000 – 1/100.000)

DIANA	Via 4 - 50 km/h: 4.700-480
		RISC D'ACCIDENT	Tolerable (baix) 1/1.000.000-1/100.000
		PRIORITAT	Baixa
		CONTROL	En 2 anys
		ACTUACIÓ	Poda d'adaptació
		DESCRIPCIÓ	Control del gàlib lleu
		MOMENT DE REALITZACIÓ DELS TREBALLS	En verd

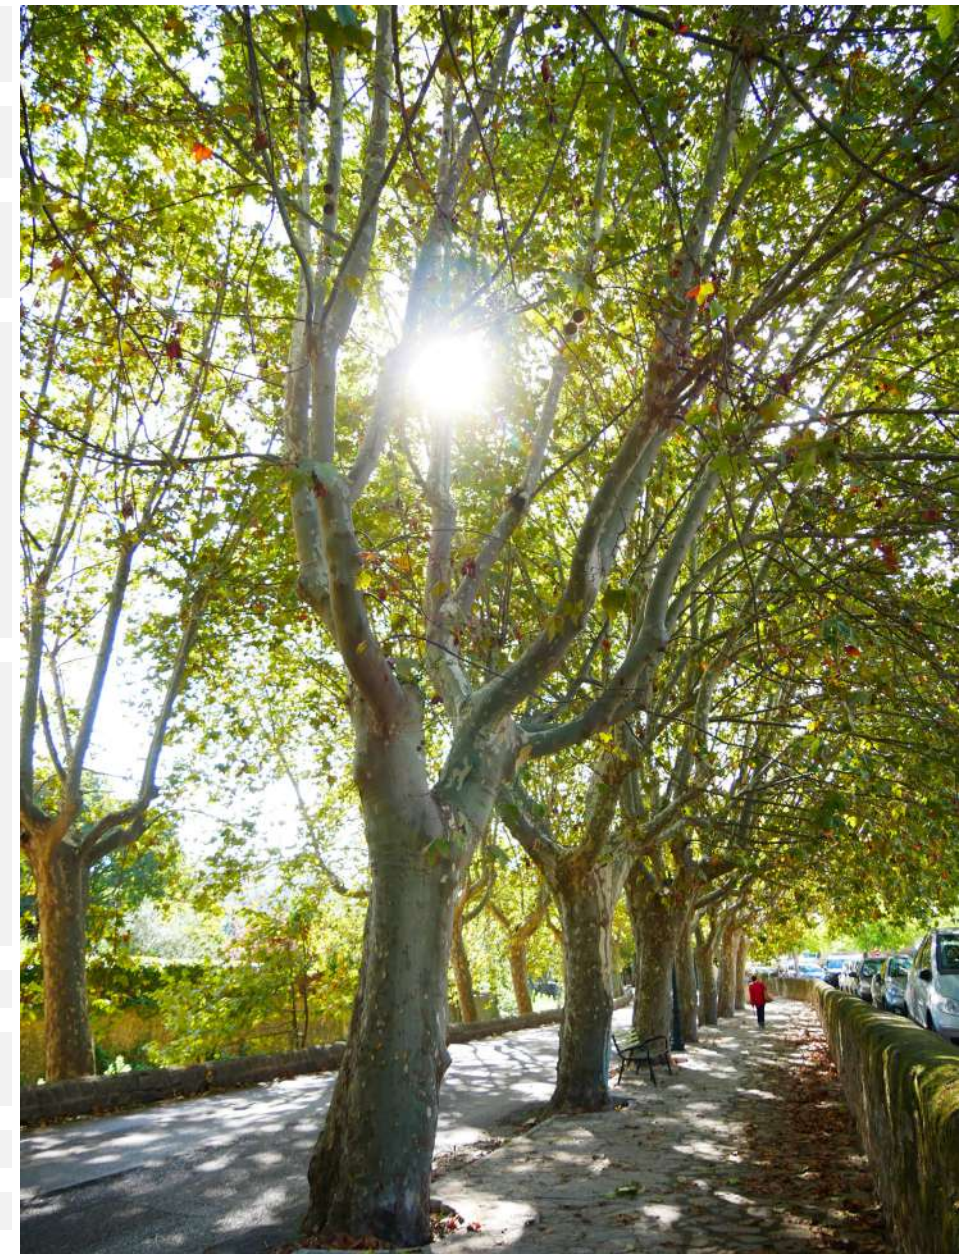
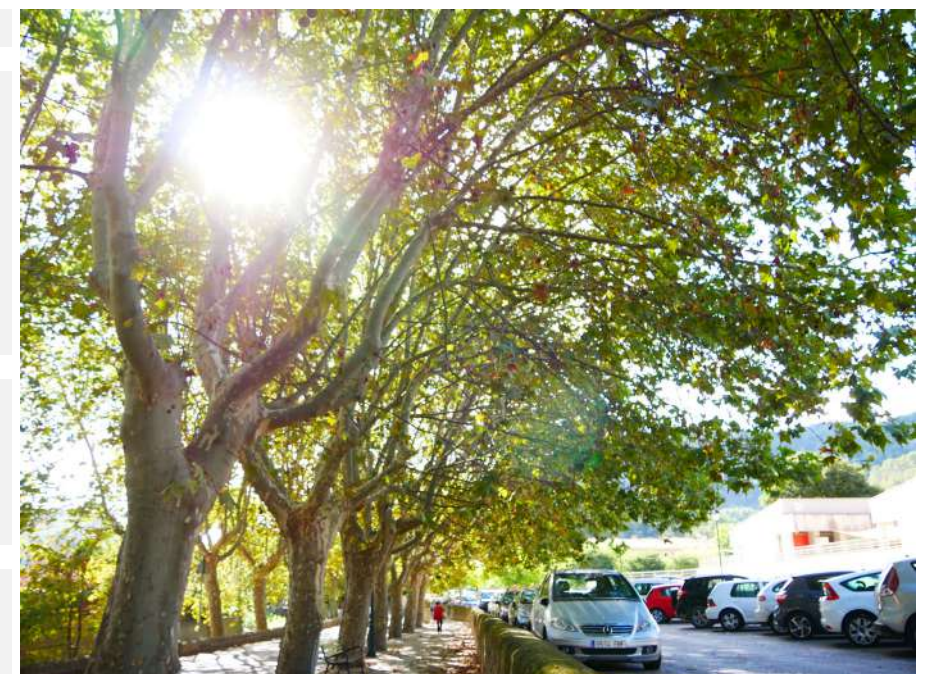
CODI	85	CÀRREGA	1, mesures petites i exposició baixa o mitja; mesures mitges i exposició baixa.
ZONA	Carrer de Joan Riutort	PALANCA	2, la resta de casos no inclosos a 1 i 3.
ESPÈCIE	Platanus x hispanica	EXCENTRICITAT	1, si no hi ha desviació o es poc apreciable.
ALTURA en m	15-20	DEFECTES	Alteració de pa de terra per antic tall d'arrels al costat de la carretera (N-E). Cavitat de ferida oberta a nivell de creu. Cavitats internes a base dels braços.
PERÍMETRE en cm	200-250		
ESCOCELL	Escocell de 1x 1 m tamany variable		
INTERFERÈNCIES	Gàlib (lleu)		
OSERVACIONS	-		
ARCHI	Arbre sà		
SUPERFICIE/VOLUM	3 (41-60%)		
VITALITAT	Alta		
FASE D'EDAT	Maduresa	GRAVETAT DELS DEFECTES	2 (significatius)
ESTRUCTURA	Estructura fruit de desmotxat antic a nivell de creu i braços principals, amb copa formada per eixos reiterats de desenvolupament natural amb una copa de reemplaç vàlida.	PROBABILITAT DE CAIGUDA	5. Improbable (1/10.000 – 1/100.000)

DIANA	Via 4 - 50 km/h: 4.700-480
		RISC D'ACCIDENT	Tolerable (baix) 1/1.000.000-1/100.000
		PRIORITAT	Baixa
		CONTROL	En 2 anys
		ACTUACIÓ	Poda d'adaptació
		DESCRIPCIÓ	Control del gàlib (lleu)
		MOMENT DE REALITZACIÓ DELS TREBALLS	En verd

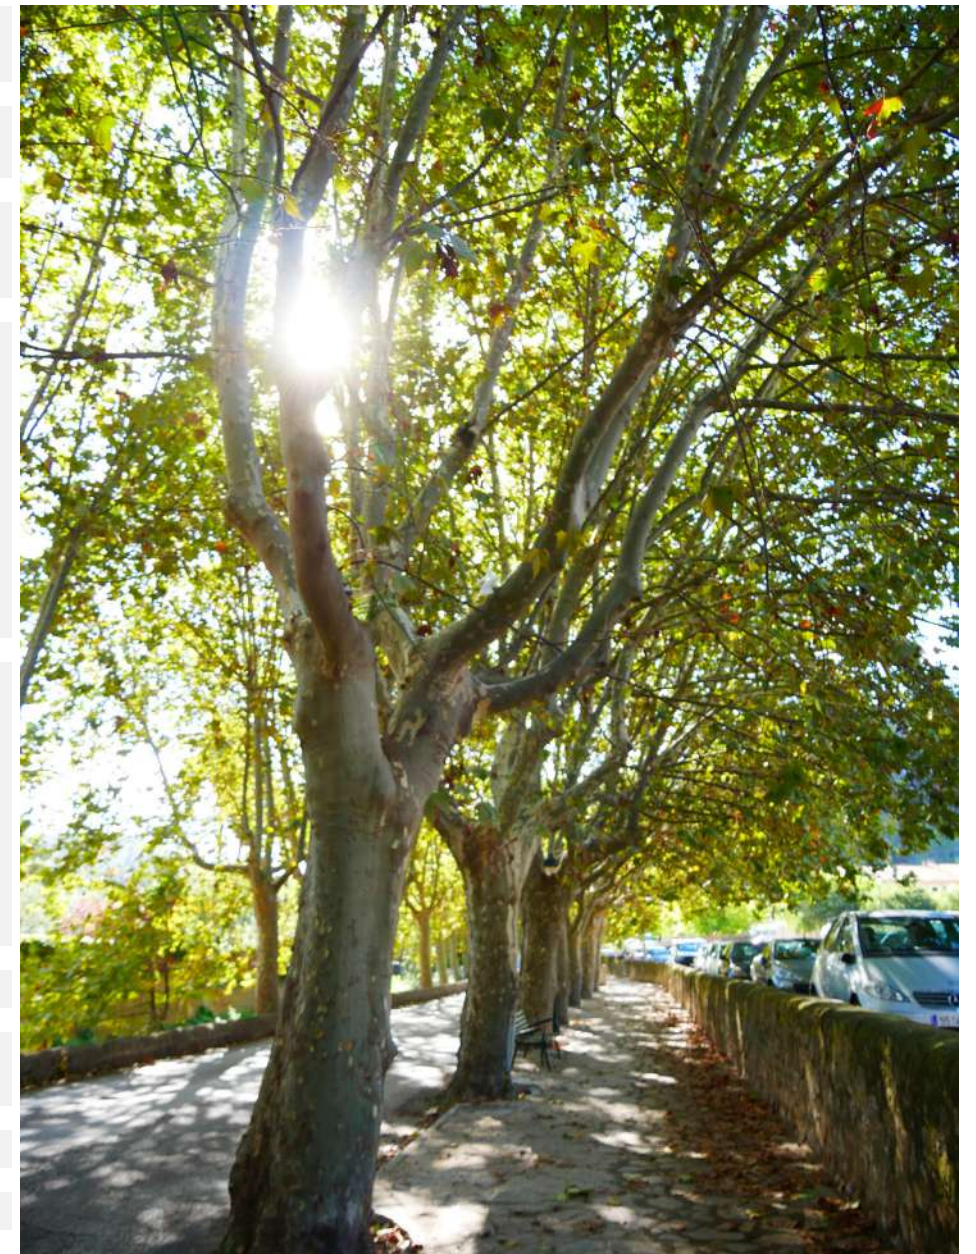
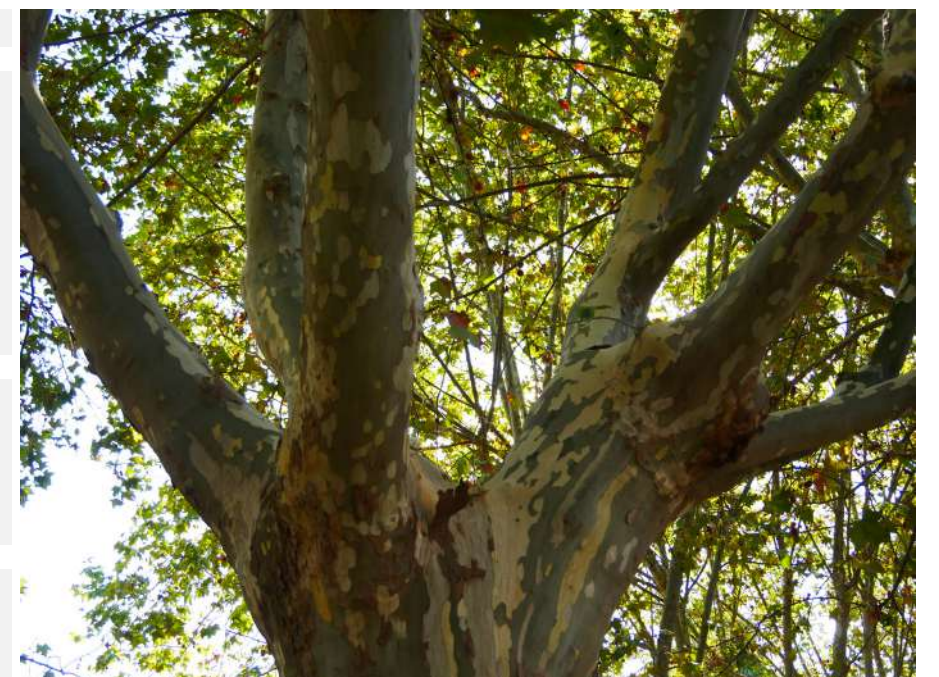
CODI	86	CÀRREGA	1, mesures petites i exposició baixa o mitja; mesures mitges i exposició baixa.
ZONA	Carrer de Joan Riutort	PALANCA	2, la resta de casos no inclosos a 1 i 3.
ESPÈCIE	Platanus x hispanica	EXCENRICITAT	1, si no hi ha desviació o es poc apreciable.
ALTURA en m	15-20	DEFECTES	Alteració de pa de terra per antic tall d'arrels al costat de la carretera (N-E). Cavitats internes a base dels braços.
PERÍMETRE en cm	200-250		
ESCOCELL	Escocell de 1x 1 m tamany variable		
INTERFERÈNCIES	Gàlib (lleu)		
OSERVACIONS	-		
ARCHI	Arbre sà		
SUPERFICIE/VOLUM	3 (41-60%)		
VITALITAT	Alta		
FASE D'EDAT	Maduresa	GRAVETAT DELS DEFECTES	2 (significatius)
ESTRUCTURA	Estructura fruit de desmotxat antic a nivell de creu i braços principals, amb copa formada per eixos reiterats de desenvolupament natural amb una copa de reemplaç vàlida.	PROBABILITAT DE CAIGUDA	5. Improbable (1/10.000 – 1/100.000)
		DIANA	Via 4 - 50 km/h: 4.700-480

RISC D'ACCIDENT	Tolerable (baix) 1/1.000.000-1/100.000
		PRIORITAT	Baixa
		CONTROL	En 2 anys
		ACTUACIÓ	Poda d'adaptació
		DESCRIPCIÓ	Control del gàlib (lleu)
		MOMENT DE REALITZACIÓ DELS TREBALLS	En verd

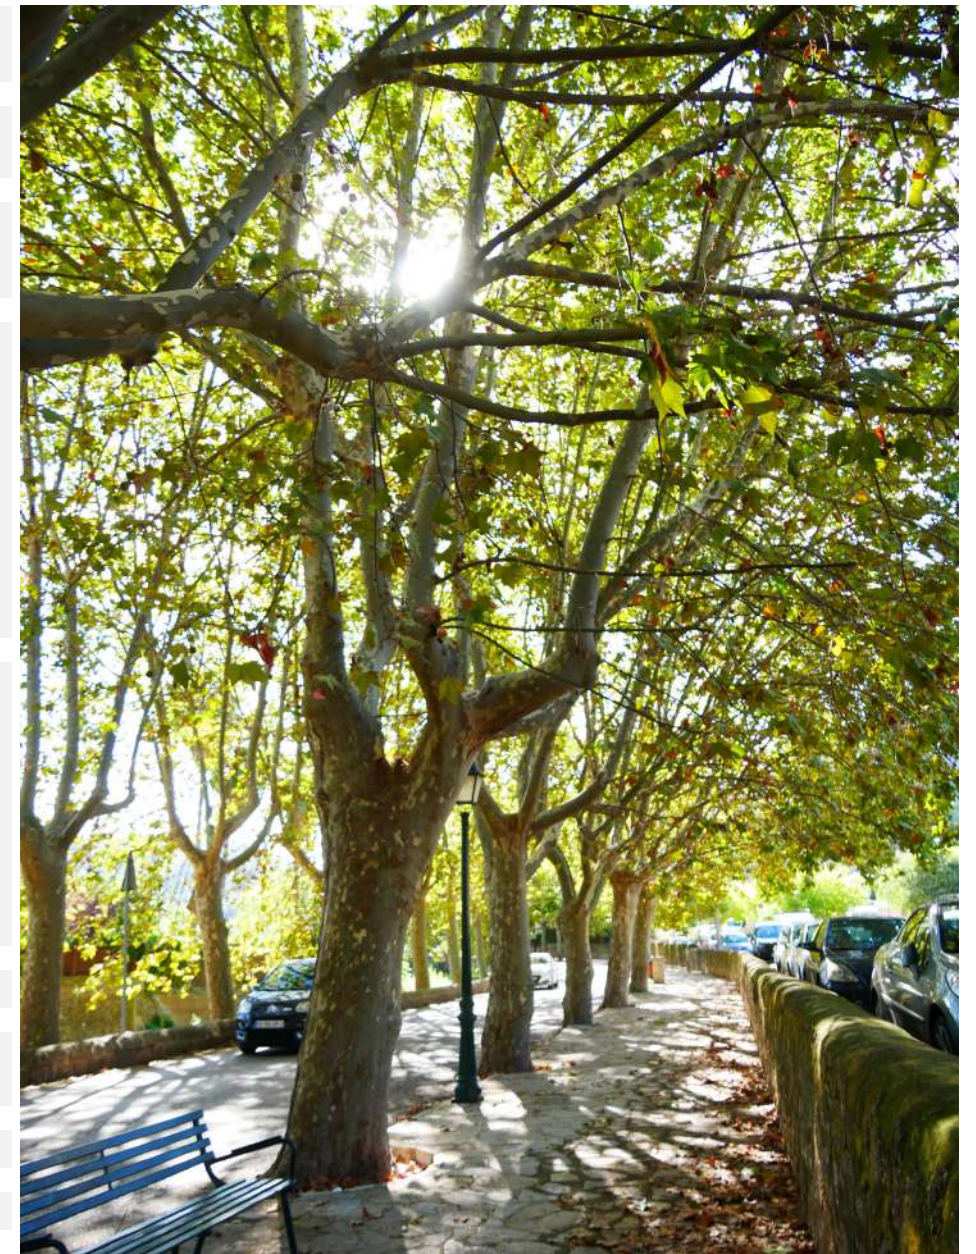
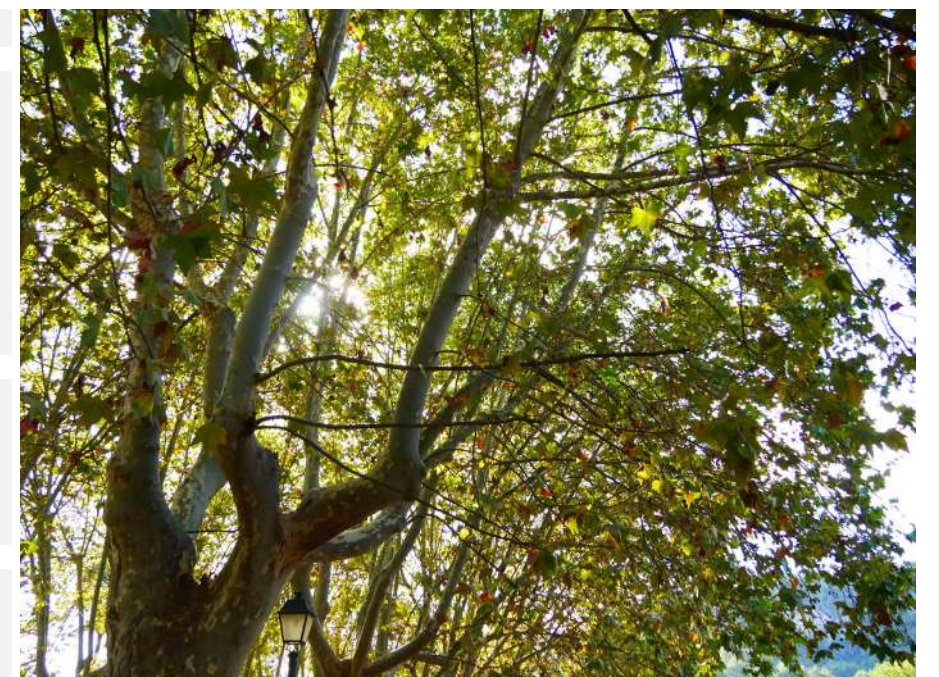
CODI	87	CÀRREGA	1, mesures petites i exposició baixa o mitja; mesures mitges i exposició baixa.
ZONA	Carrer de Joan Riutort	PALANCA	2, la resta de casos no inclosos a 1 i 3.
ESPÈCIE	Platanus x hispanica	EXCENRICITAT	1, si no hi ha desviació o es poc apreciable.
ALTURA en m	15-20	DEFECTES	Alteració de pa de terra per antic tall d'arrels al costat de la carretera (N-E). Cavitats entre braços principals costat N-E i S-O.
PERÍMETRE en cm	200-250		
ESCOCELL	Escocell de 1x 1 m tamany variable		
INTERFERÈNCIES	Gàlib (lleu)		
OSERVACIONS	-		
ARCHI	Arbre sà		
SUPERFICIE/VOLUM	3 (41-60%)		
VITALITAT	Alta		
FASE D'EDAT	Maduresa	GRAVETAT DELS DEFECTES	2 (significatius)
ESTRUCTURA	Estructura fruit de desmotxat antic a nivell de creu i braços principals, amb copa formada per eixos reiterats de desenvolupament natural amb una copa de reemplaç vàlida.	PROBABILITAT DE CAIGUDA	5. Improbable (1/10.000 – 1/100.000)
		DIANA	Via 4 - 50 km/h: 4.700-480

RISC D'ACCIDENT	Tolerable (baix) 1/1.000.000-1/100.000
		PRIORITAT	Baixa
		CONTROL	En 2 anys
		ACTUACIÓ	Poda d'adaptació
		DESCRIPCIÓ	Control de gàlib lleu
		MOMENT DE REALITZACIÓ DELS TREBALLS	En verd

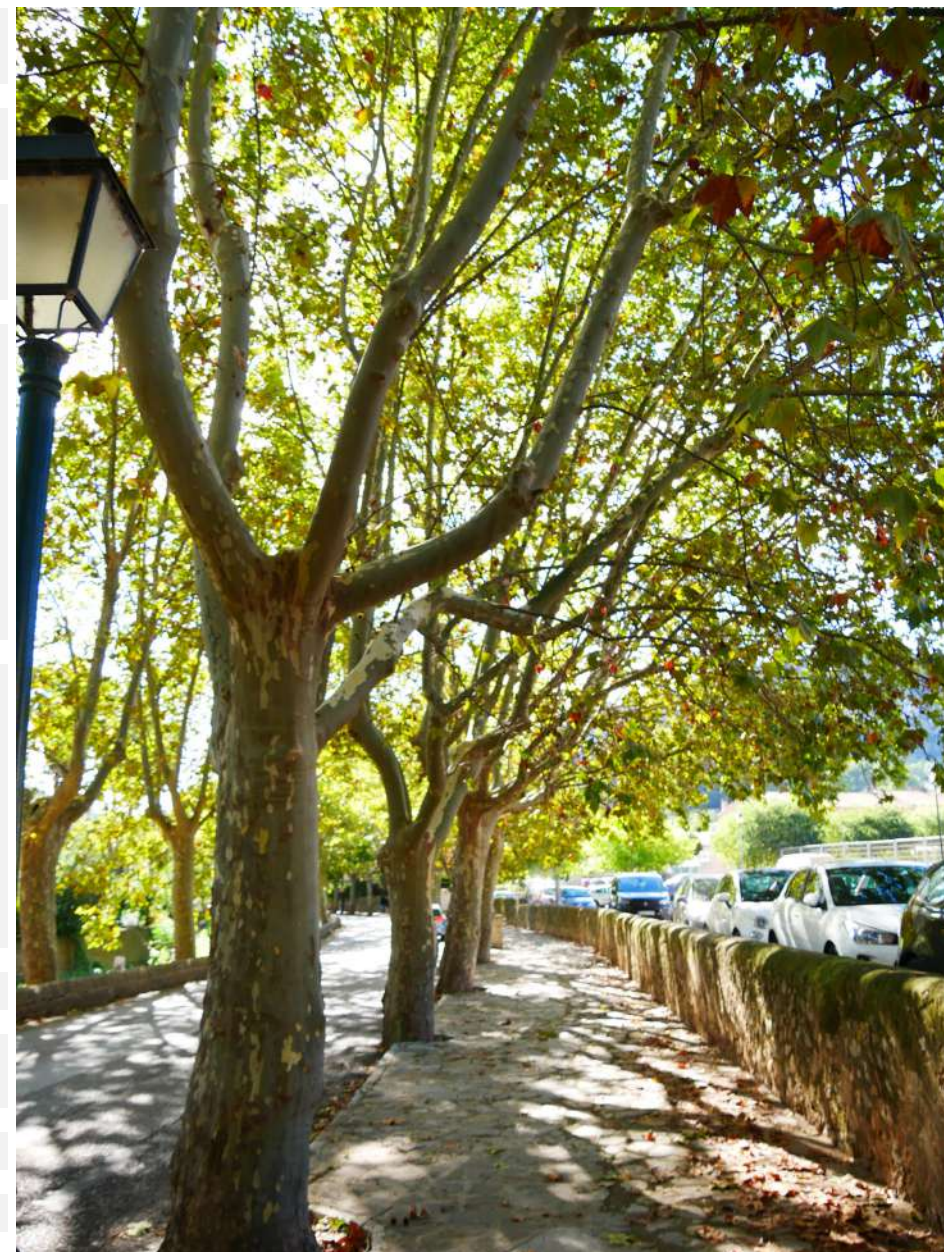
CODI	88	CÀRREGA	1, mesures petites i exposició baixa o mitja; mesures mitges i exposició baixa.
ZONA	Carrer de Joan Riutort	PALANCA	2, la resta de casos no inclosos a 1 i 3.
ESPÈCIE	Platanus x hispanica	EXCENRICITAT	1, si no hi ha desviació o es poc apreciable.
ALTURA en m	15-20	DEFECTES	Alteració de pa de terra per antic tall d'arrels al costat de la carretera (N-E). Cavitats internes a base dels braços.
PERÍMETRE en cm	200-250		
ESCOCELL	Escocell de 1x 1 m tamany variable		
INTERFERÈNCIES	Gàlib (lleu)		
OSERVACIONS	-		
ARCHI	Arbre sà		
SUPERFICIE/VOLUM	3 (41-60%)		
VITALITAT	Alta		
FASE D'EDAT	Maduresa	GRAVETAT DELS DEFECTES	2 (significatius)
ESTRUCTURA	Estructura fruit de desmotxat antic a nivell de creu i braços principals, amb copa formada per eixos reiterats de desenvolupament natural amb una copa de reemplaç vàlida.	PROBABILITAT DE CAIGUDA	5. Improbable (1/10.000 – 1/100.000)
		DIANA	Via 4 - 50 km/h: 4.700-480

RISC D'ACCIDENT	Tolerable (baix) 1/1.000.000-1/100.000
		PRIORITAT	Baixa
		CONTROL	En 2 anys
		ACTUACIÓ	Poda d'adaptació
		DESCRIPCIÓ	Control del gàlib (lleu)
		MOMENT DE REALITZACIÓ DELS TREBALLS	En verd

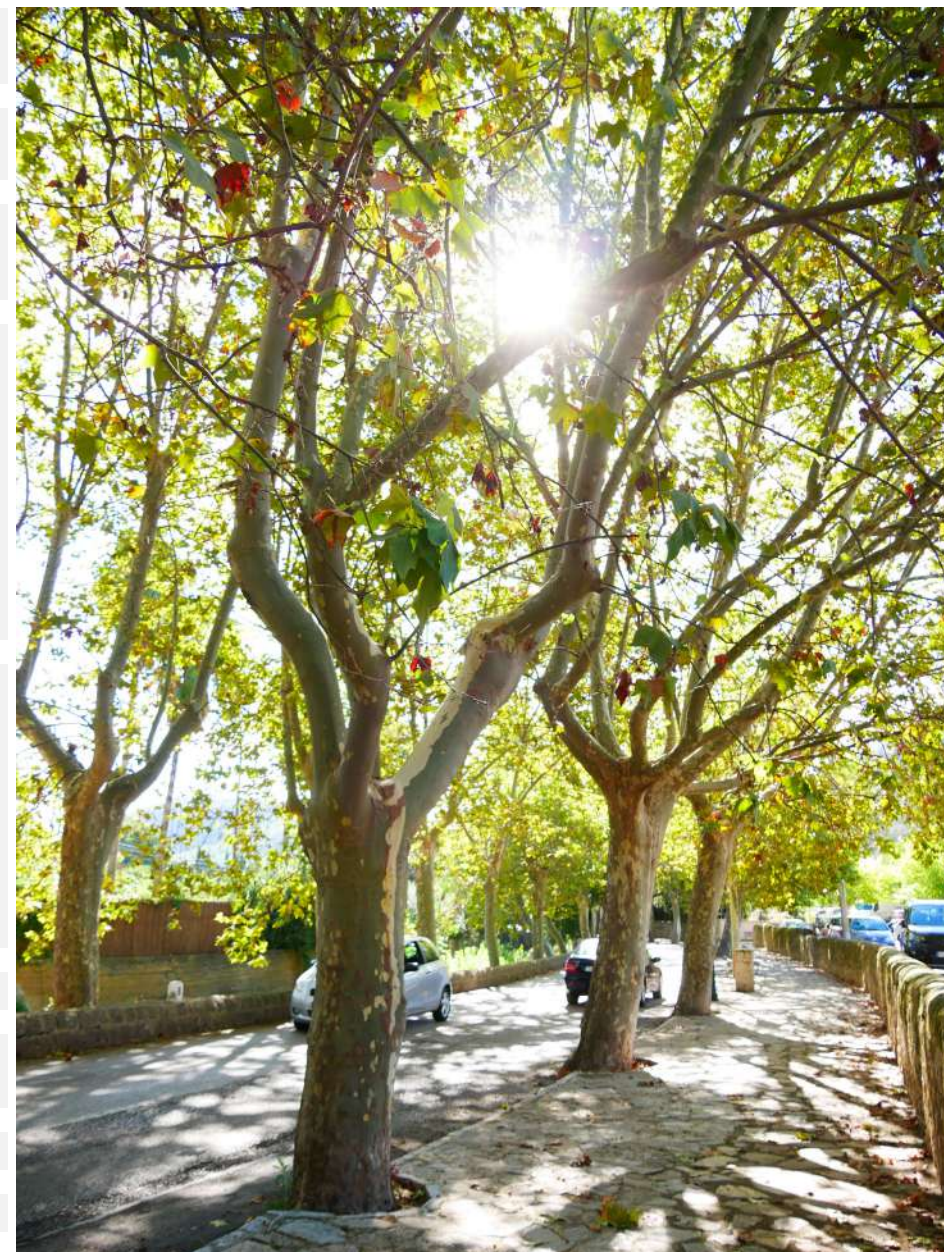
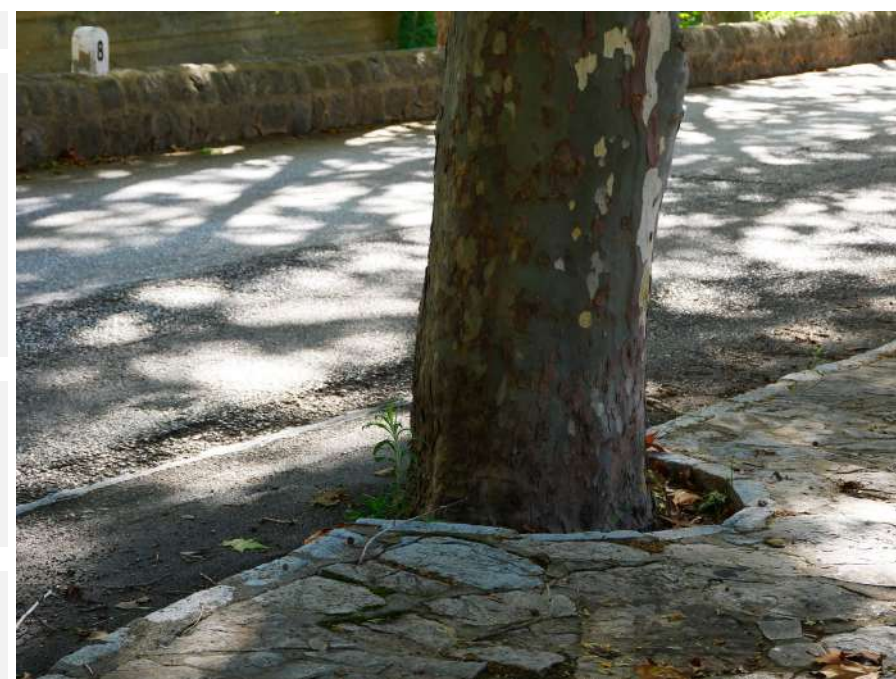
CODI	89	CÀRREGA	1, mesures petites i exposició baixa o mitja; mesures mitges i exposició baixa.
ZONA	Carrer de Joan Riutort	PALANCA	2, la resta de casos no inclosos a 1 i 3.
ESPÈCIE	Platanus x hispanica	EXCENTRICITAT	1, si no hi ha desviació o es poc apreciable.
ALTURA en m	15-20	DEFECTES	Alteració de pa de terra per antic tall d'arrels al costat de la carretera (N-E). Cavitats internes a base dels braços.
PERÍMETRE en cm	150-200		
ESCOCELL	Escocell de 1x 1 m tamany variable		
INTERFERÈNCIES	Gàlib (lleu)		
OSERVACIONS	-		
ARCHI	Arbre sà		
SUPERFICIE/VOLUM	3 (41-60%)		
VITALITAT	Alta		
FASE D'EDAT	Maduresa	GRAVETAT DELS DEFECTES	2 (significatius)
ESTRUCTURA	Estructura fruit de desmotxat antic a nivell de creu i braços principals, amb copa formada per eixos reiterats de desenvolupament natural amb una copa de reemplaç vàlida.	PROBABILITAT DE CAIGUDA	6. Molt probable (1/100.000 – 1/1.000.000)
		DIANA	Via 4 - 50 km/h: 4.700-480

RISC D'ACCIDENT	Tolerable (baix) 1/1.000.000-1/100.000
		PRIORITAT	Baixa
		CONTROL	En 2 anys
		ACTUACIÓ	Poda d'adaptació
		DESCRIPCIÓ	Control del gàlib (lleu)
		MOMENT DE REALITZACIÓ DELS TREBALLS	En verd
