**PLA DE GESTIÓ,
CONTROL DEL RISC I
PROTECCIÓ DE
L'ARBRAT
D'ESPORLES**

**GRUPO
EULEN**

Antonio Serra Soliño
Enginyer Agrònom
Especialista en arbrat
Número de col·legiat 3357

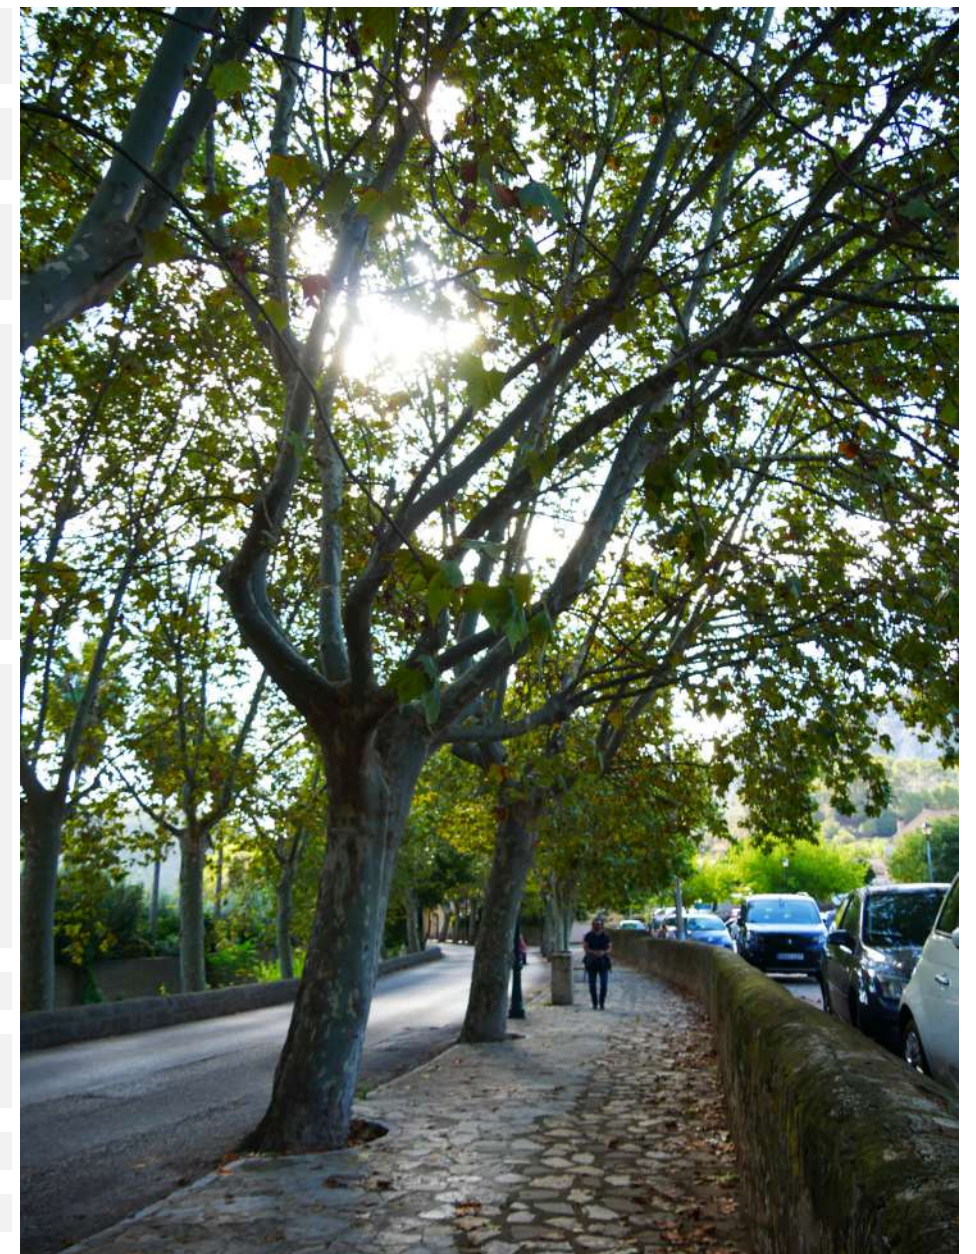
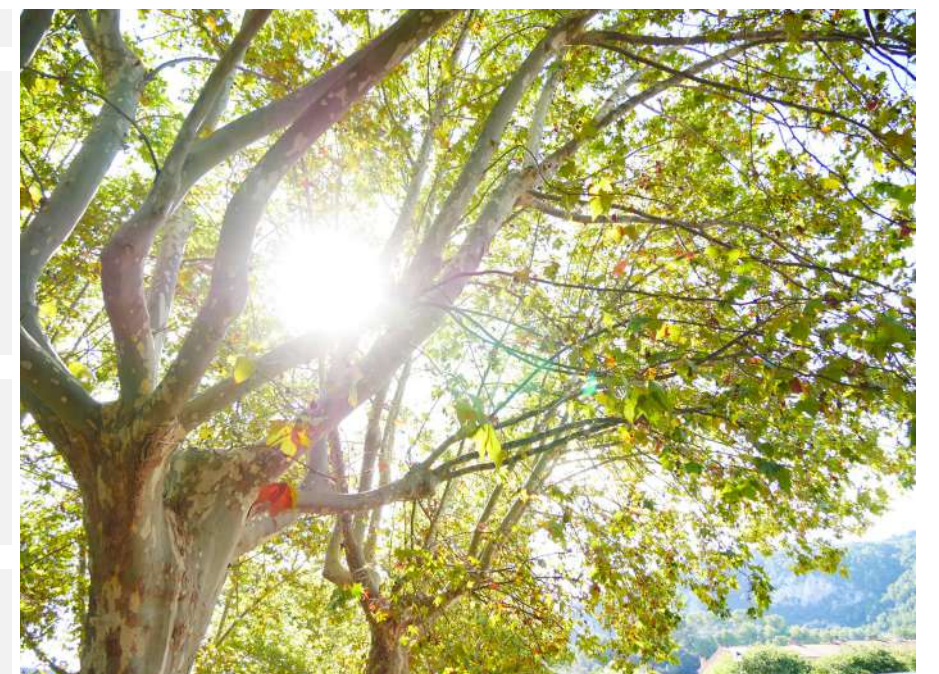
CODI	90	CÀRREGA	1, mesures petites i exposició baixa o mitja; mesures mitges i exposició baixa.
ZONA	Carrer de Joan Riutort	PALANCA	2, la resta de casos no inclosos a 1 i 3.
ESPÈCIE	Platanus x hispanica	EXCENRICITAT	1, si no hi ha desviació o es poc apreciable.
ALTURA en m	15-20	DEFECTES	Alteració de pa de terra per antic tall d'arrels al costat de la carretera (N-E). Cavitat interna a nivell de creu.
PERÍMETRE en cm	200-250		
ESCOCELL	Escocell de 1x 1 m tamany variable		
INTERFERÈNCIES	Gàlib (lleu)		
OSERVACIONS	-		
ARCHI	Arbre sà		
SUPERFICIE/VOLUM	3 (41-60%)		
VITALITAT	Alta		
FASE D'EDAT	Maduresa	GRAVETAT DELS DEFECTES	2 (significatius)
ESTRUCTURA	Estructura fruit de desmotxat antic a nivell de creu i braços principals, amb copa formada per eixos reiterats de desenvolupament natural amb una copa de reemplaç vàlida.	PROBABILITAT DE CAIGUDA	5. Improbable (1/10.000 – 1/100.000)
		DIANA	Via 4 - 50 km/h: 4.700-480

RISC D'ACCIDENT	Tolerable (baix) 1/1.000.000-1/100.000
		PRIORITAT	Baixa
		CONTROL	En 2 anys
		ACTUACIÓ	Poda d'adaptació
		DESCRIPCIÓ	Control del gàlib (lleu)
		MOMENT DE REALITZACIÓ DELS TREBALLS	En verd

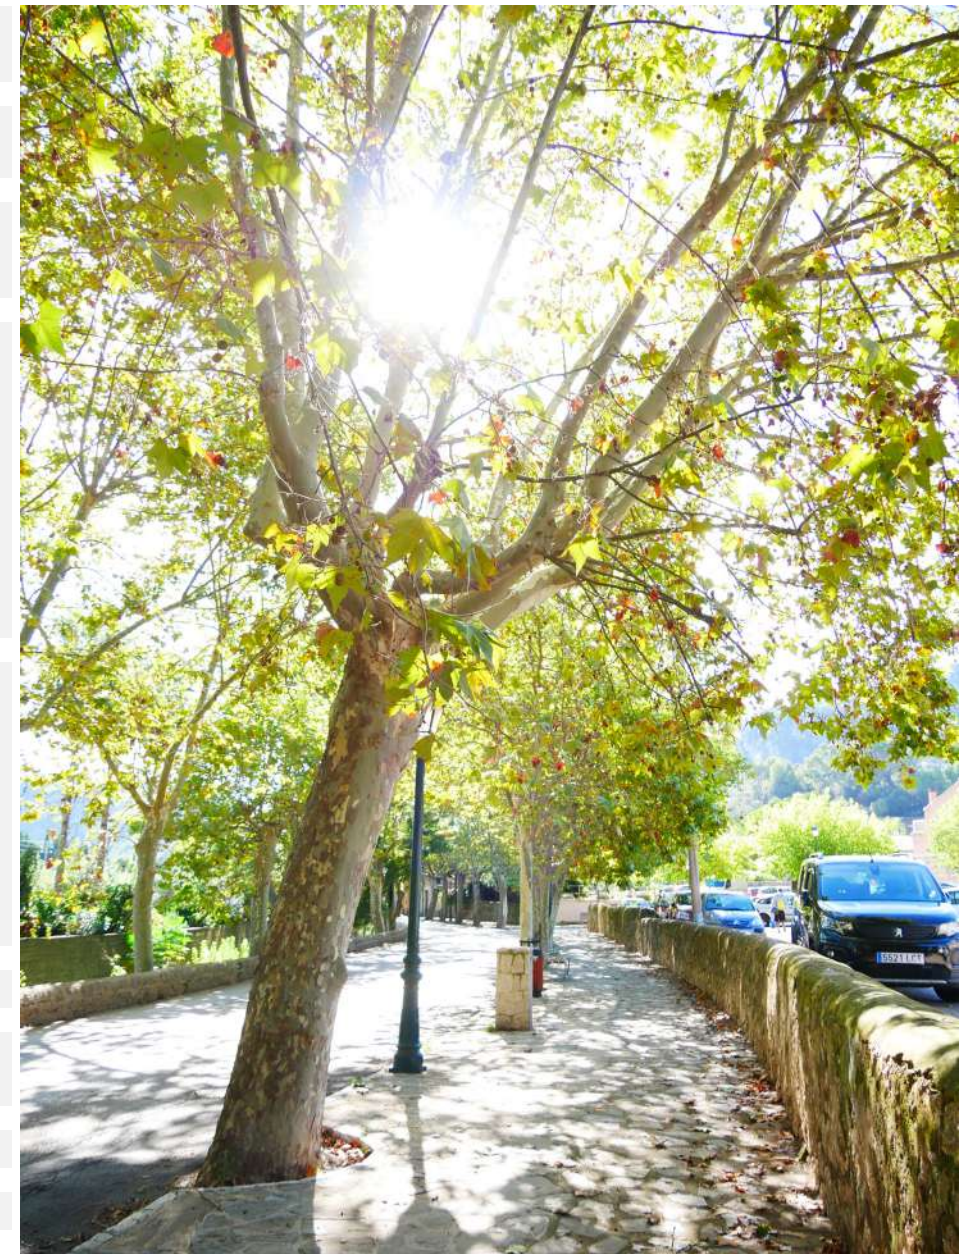
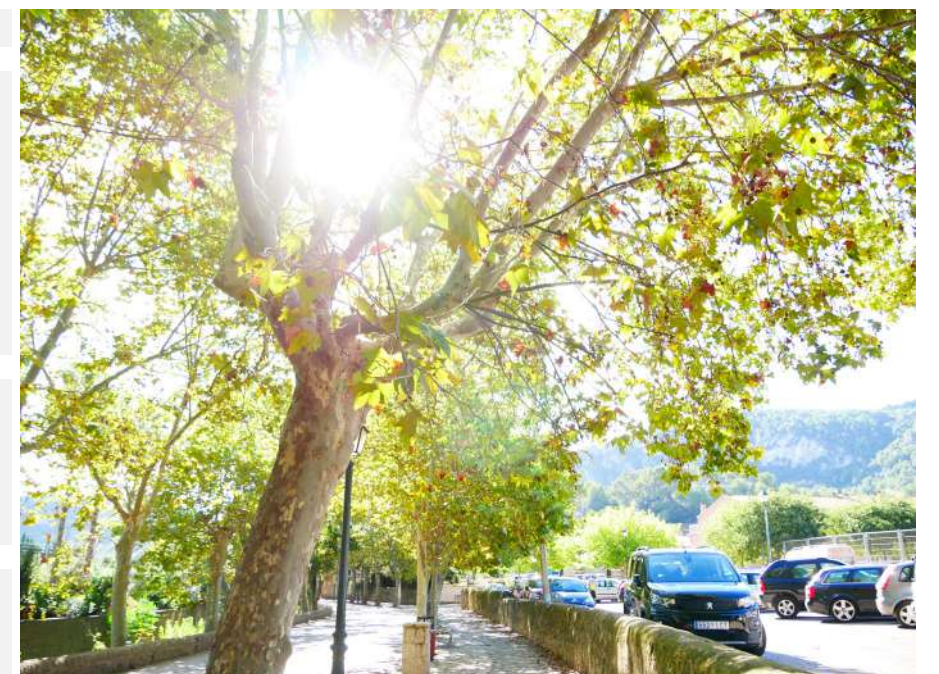
CODI	91	CÀRREGA	1, mesures petites i exposició baixa o mitja; mesures mitges i exposició baixa.
ZONA	Carrer de Joan Riutort	PALANCA	2, la resta de casos no inclosos a 1 i 3.
ESPÈCIE	Platanus x hispanica	EXCENRICITAT	1, si no hi ha desviació o es poc apreciable.
ALTURA en m	15-20	DEFECTES	Alteració de pa de terra per antic tall d'arrels al costat de la carretera (N-E). Cavitat interna a nivell de creu.
PERÍMETRE en cm	200-250		
ESCOCELL	Escocell de 1x 1 m tamany variable		
INTERFERÈNCIES	Gàlib (lleu)		
OSERVACIONS	-		
ARCHI	Arbre sà		
SUPERFICIE/VOLUM	3 (41-60%)		
VITALITAT	Alta		
FASE D'EDAT	Maduresa	GRAVETAT DELS DEFECTES	2 (significatius)
ESTRUCTURA	Estructura fruit de desmotxat antic a nivell de creu i braços principals, amb copa formada per eixos reiterats de desenvolupament natural amb una copa de reemplaç vàlida.	PROBABILITAT DE CAIGUDA	5. Improbable (1/10.000 – 1/100.000)
		DIANA	Via 4 - 50 km/h: 4.700-480

RISC D'ACCIDENT	Tolerable (baix) 1/1.000.000-1/100.000
		PRIORITAT	Baixa
		CONTROL	En 2 anys
		ACTUACIÓ	Poda d'adaptació
		DESCRIPCIÓ	Control del gàlib (lleu)
		MOMENT DE REALITZACIÓ DELS TREBALLS	En verd

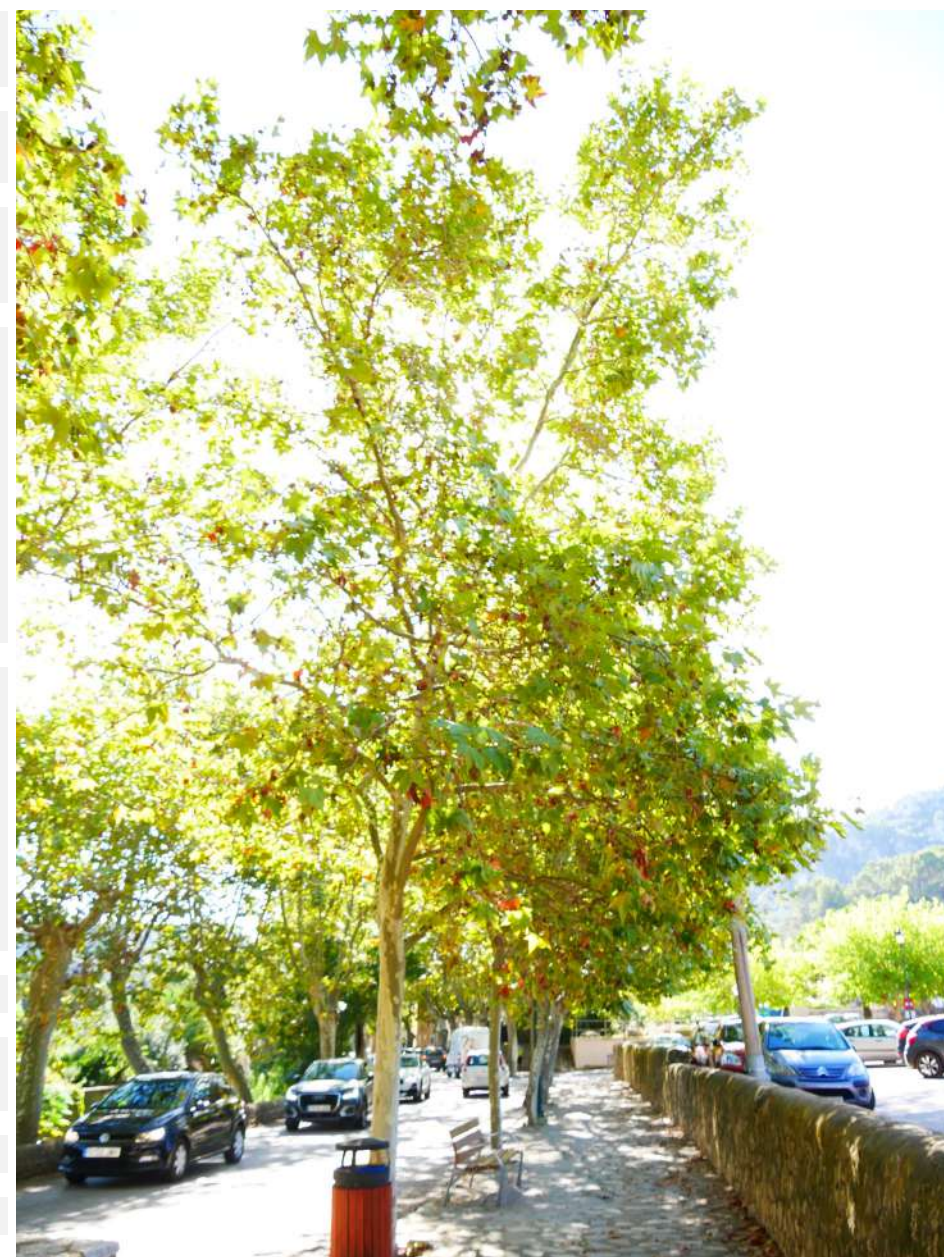
CODI	92	CÀRREGA	1, mesures petites i exposició baixa o mitja; mesures mitges i exposició baixa.
ZONA	Carrer de Joan Riutort	PALANCA	1, no hi ha braços de palanca llargs, l'estructura és molt ramificada.
ESPÈCIE	Platanus x hispanica	EXCENRICITAT	1, si no hi ha desviació o es poc apreciable.
ALTURA en m	0-5	DEFECTES	
PERÍMETRE en cm	50-100		
ESCOCELL	Escocell de 1x 1 m tamany variable		
INTERFERÈNCIES	-		
OSERVACIONS	-		
ARCHI	Arbre sà		
SUPERFICIE/VOLUM	4 (61-80%)		
VITALITAT	Alta		
FASE D'EDAT	Adulta	GRAVETAT DELS DEFECTES	2 (significatius)
ESTRUCTURA	Estructura en eix central que porta pisos de branques laterals. Copa de reemplaç vàlida	PROBABILITAT DE CAIGUDA	6. Molt poc probable (1/100.000 – 1/1.000.000)
		DIANA	Via 4 - 50 km/h: 4.700-480
		RISC D'ACCIDENT	Tolerable (baix) 1/1.000.000-1/100.000
		PRIORITAT	Baixa
		CONTROL	En 2 anys
		ACTUACIÓ	Poda de formació
		DESCRIPCIÓ	
		MOMENT DE REALITZACIÓ DELS TREBALLS	En verd

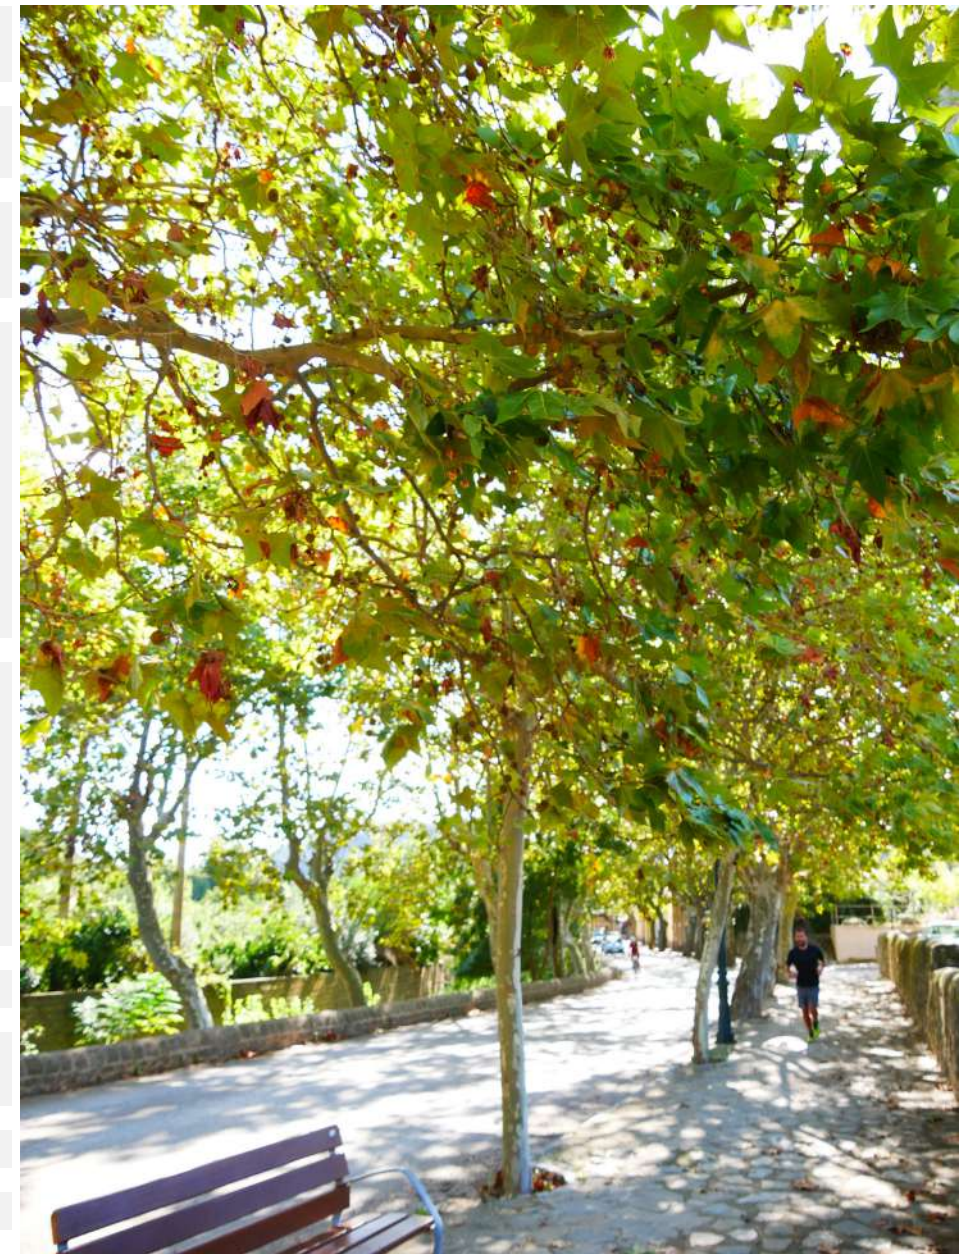
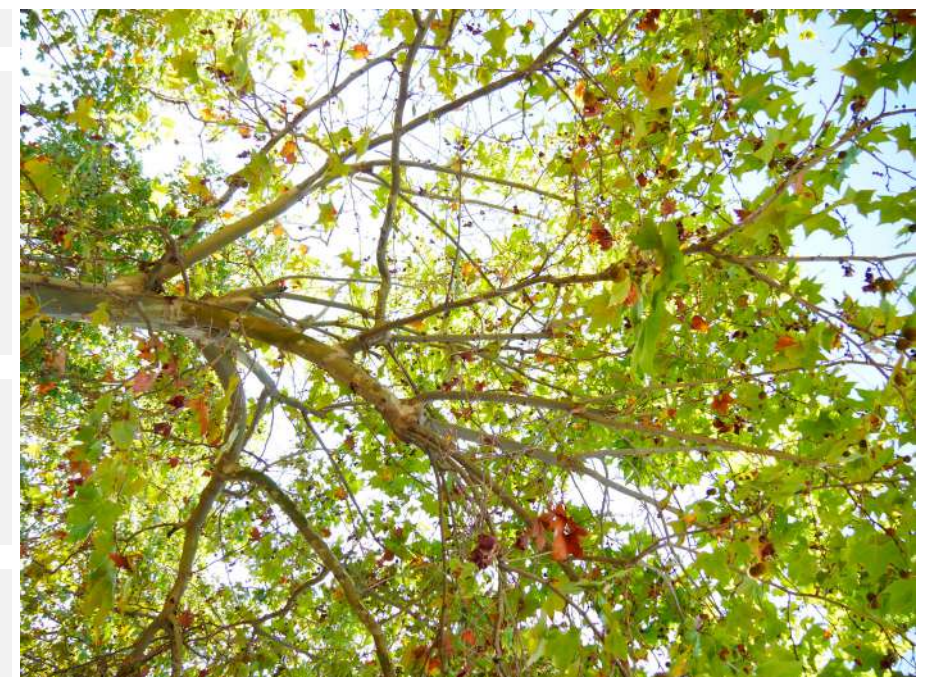
CODI	93	CÀRREGA	1, mesures petites i exposició baixa o mitja; mesures mitges i exposició baixa.	
ZONA	Carrer de Joan Riutort	PALANCA	1, no hi ha braços de palanca llargs, l'estructura és molt ramificada.	
ESPÈCIE	Platanus x hispanica	EXCENRICITAT	2, al resta de casos no inclosos a 1 i 3.	
ALTURA en m	0-5	DEFECTES		
PERÍMETRE en cm	50-100			
ESCOCELL	Escocell de 1x 1 m tamany variable			
INTERFERÈNCIES	Cablejat elèctric			
OSERVACIONS	-			
ARCHI	Arbre sà			
SUPERFICIE/VOLUM	3 (41-60%)			
VITALITAT	Mitjana			
FASE D'EDAT	Adulta	GRAVETAT DELS DEFECTES	2 (significatius)	
ESTRUCTURA	Estructura amb terciat antic, amb desviació de copa. Copa de reemplaç vàlida	PROBABILITAT DE CAIGUDA	5. Improbable (1/10.000 – 1/100.000)	
		DIANA	Via 4 - 50 km/h: 4.700-480	
		RISC D'ACCIDENT	Tolerable (baix) 1/1.000.000-1/100.000	
		PRIORITAT	Baixa	
		CONTROL	En 2 anys	
		ACTUACIÓ	Eliminació	
		DESCRIPCIÓ	Al ubicar-se davall una línia de tensió elèctrica es recomana la seva eliminació, si no es pot modificar el traçat d'aquesta

MOMENT DE REALITZACIÓ DELS TREBALLS	-

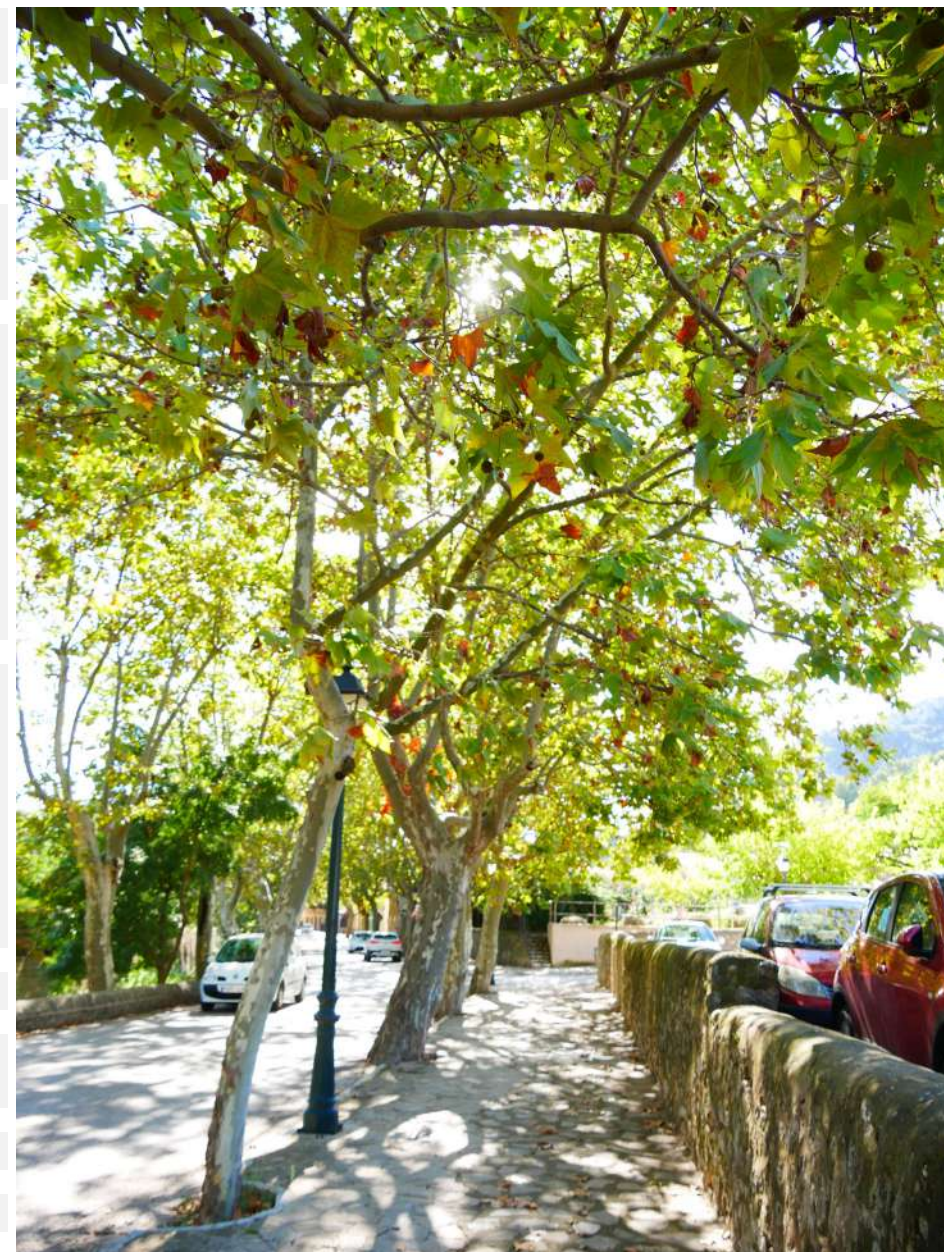
CODI	94	CÀRREGA	1, mesures petites i exposició baixa o mitja; mesures mitges i exposició baixa.
ZONA	Carrer de Joan Riutort	PALANCA	1, no hi ha braços de palanca llargs, l'estructura és molt ramificada.
ESPÈCIE	Platanus x hispanica	EXCENRICITAT	1, si no hi ha desviació o es poc apreciable.
ALTURA en m	0-5	DEFECTES	
PERÍMETRE en cm	50-100		
ESCOCELL	Escocell de 1x 1 m tamany variable		
INTERFERÈNCIES	-		
OSERVACIONS	-		
ARCHI	Arbre sà		
SUPERFICIE/VOLUM	4 (61-80%)		
VITALITAT	Alta		
FASE D'EDAT	Adulta	GRAVETAT DELS DEFECTES	1 (lleus)
ESTRUCTURA	Estructura natural en eix central, que porta pisos de branques laterals. Copa de reemplaç vàlida	PROBABILITAT DE CAIGUDA	6. Molt poc probable (1/100.000 – 1/1.000.000)
		DIANA	Via 4 - 50 km/h: 4.700-480
		RISC D'ACCIDENT	Tolerable (baix) 1/1.000.000-1/100.000
		PRIORITAT	Baixa
		CONTROL	En 2 anys
		ACTUACIÓ	Poda d'adaptació
		DESCRIPCIÓ	Eliminar eixos basals sensers que han estat pinçats al costat del parking

MOMENT DE REALITZACIÓ DELS TREBALLS	En verd

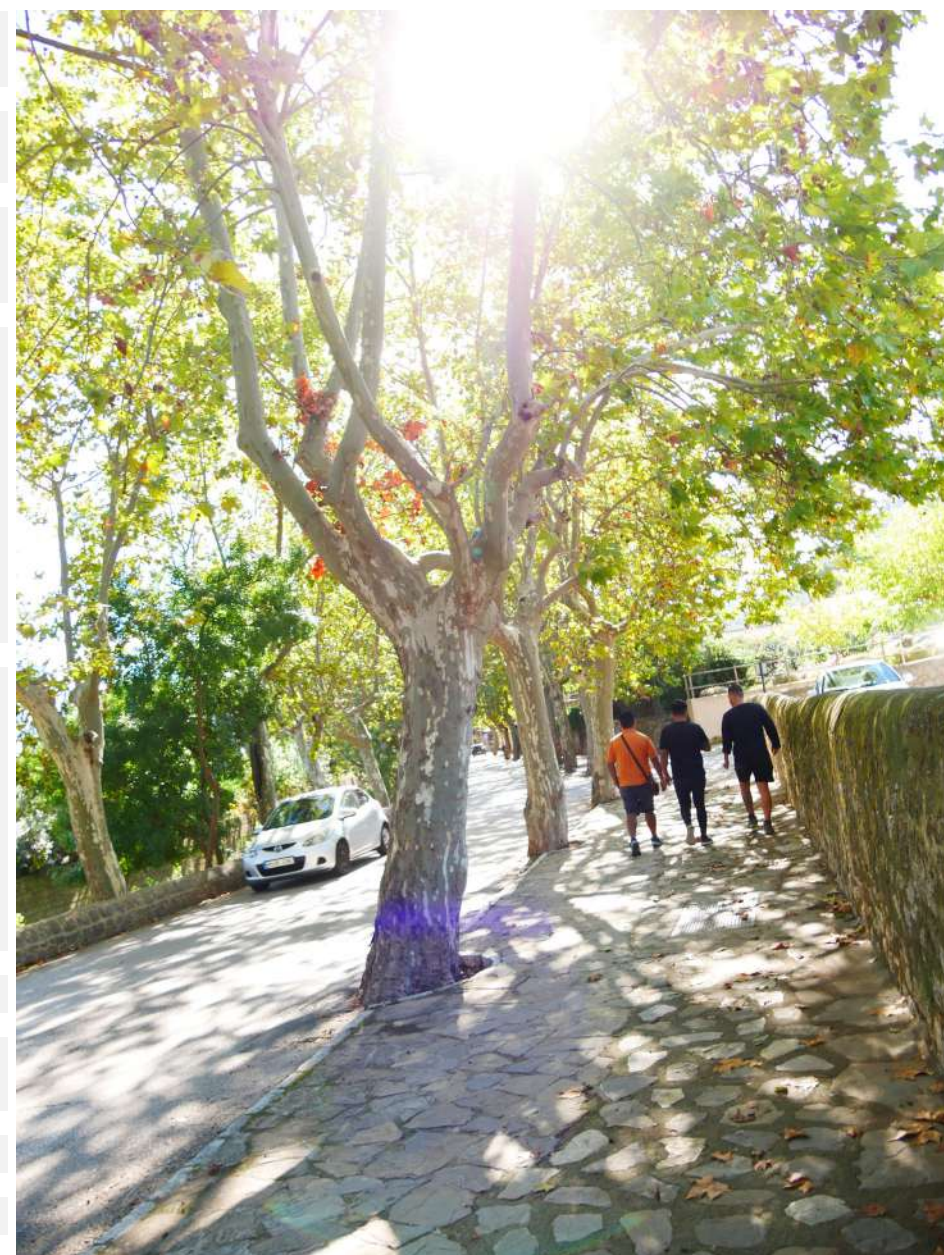
CODI	95	CÀRREGA	1, mesures petites i exposició baixa o mitja; mesures mitges i exposició baixa.
ZONA	Carrer de Joan Riutort	PALANCA	2, la resta de casos no inclosos a 1 i 3.
ESPÈCIE	Platanus x hispanica	EXCENRICITAT	1, si no hi ha desviació o es poc apreciable.
ALTURA en m	5-10	DEFECTES	Alteració de pa de terra per antic tall d'arrels al costat de la carretera (N-E). Cavitat a nivell de creu. Branca seca de <5 cm de perímetre.
PERÍMETRE en cm	150-200		
ESCOCELL	Escocell de 1x 1 m tamany variable		
INTERFERÈNCIES	Gàlib (lleu)		
OSERVACIONS	-		
ARCHI	Arbre resilient		
SUPERFÍCIE/VOLUM	4 (61-80%)		
VITALITAT	Mitjana		
FASE D'EDAT	Copa en fase adulta / estructura madura	GRAVETAT DELS DEFECTES	1 (lleus)
ESTRUCTURA	Estructura fruit de desmotxat antic a nivell de creu i braços principals, amb copa formada per eixos reiterats de desenvolupament natural amb una copa de reemplaçament vàlida.	PROBABILITAT DE CAIGUDA	5. Improbable (1/10.000 – 1/100.000)

DIANA	Via 4 - 50 km/h: 4.700-480
		RISC D'ACCIDENT	Tolerable (baix) 1/1.000.000-1/100.000
		PRIORITAT	Baixa
		CONTROL	En 2 anys
		ACTUACIÓ	Poda d'adaptació
		DESCRIPCIÓ	Control del gàlib (lleu)
		MOMENT DE REALITZACIÓ DELS TREBALLS	En verd

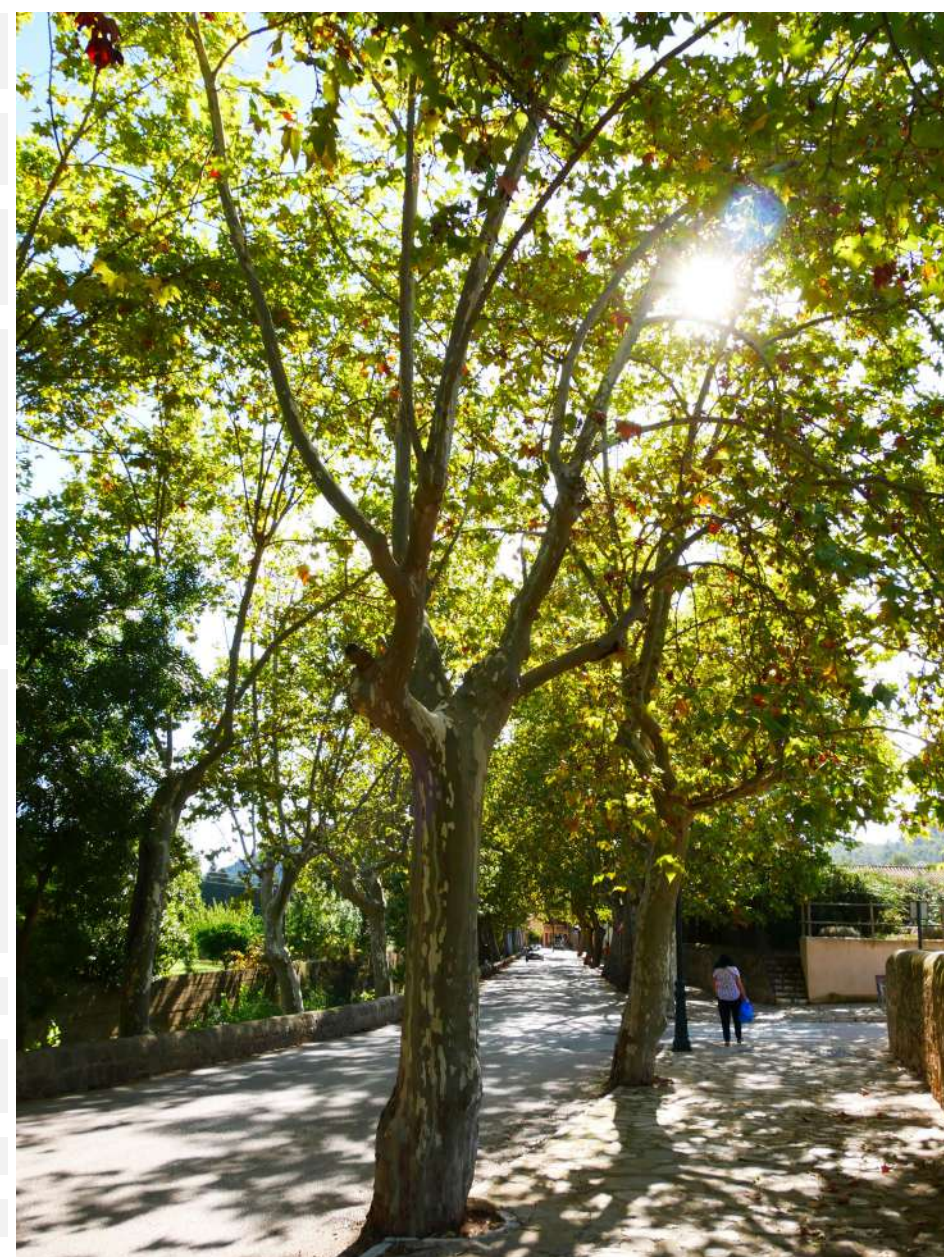
CODI	96	CÀRREGA	1, mesures petites i exposició baixa o mitja; mesures mitges i exposició baixa.
ZONA	Carrer de Joan Riutort	PALANCA	2, la resta de casos no inclosos a 1 i 3.
ESPÈCIE	Platanus x hispanica	EXCENRICITAT	1, si no hi ha desviació o es poc apreciable.
ALTURA en m	5-10	DEFECTES	Cavitat oberta lleu a nivell basal, amb creixement de compensació present
PERÍMETRE en cm	150-200		
ESCOCELL	Escocell de 1x 1 m tamany variable		
INTERFERÈNCIES	Gàlib (lleu)		
OSERVACIONS	-		
ARCHI	Arbre resilient		
SUPERFICIE/VOLUM	4 (61-80%)		
VITALITAT	Mitjana		
FASE D'EDAT	Copa en fase adulta / estructura madura	GRAVETAT DELS DEFECTES	2 (significatius)
ESTRUCTURA	Estructura fruit de desmotxat antic a nivell de creu i braços principals, amb copa formada per eixos reiterats de desenvolupament natural amb una copa de reemplaç vàlida.	PROBABILITAT DE CAIGUDA	5. Improbable (1/10.000 – 1/100.000)
		DIANA	Via 4 - 50 km/h: 4.700-480

RISC D'ACCIDENT	Tolerable (baix) 1/1.000.000-1/100.000
		PRIORITAT	Baixa
		CONTROL	En 2 anys
		ACTUACIÓ	Poda d'adaptació
		DESCRIPCIÓ	Control del gàlib (lleu)
		MOMENT DE REALITZACIÓ DELS TREBALLS	En verd

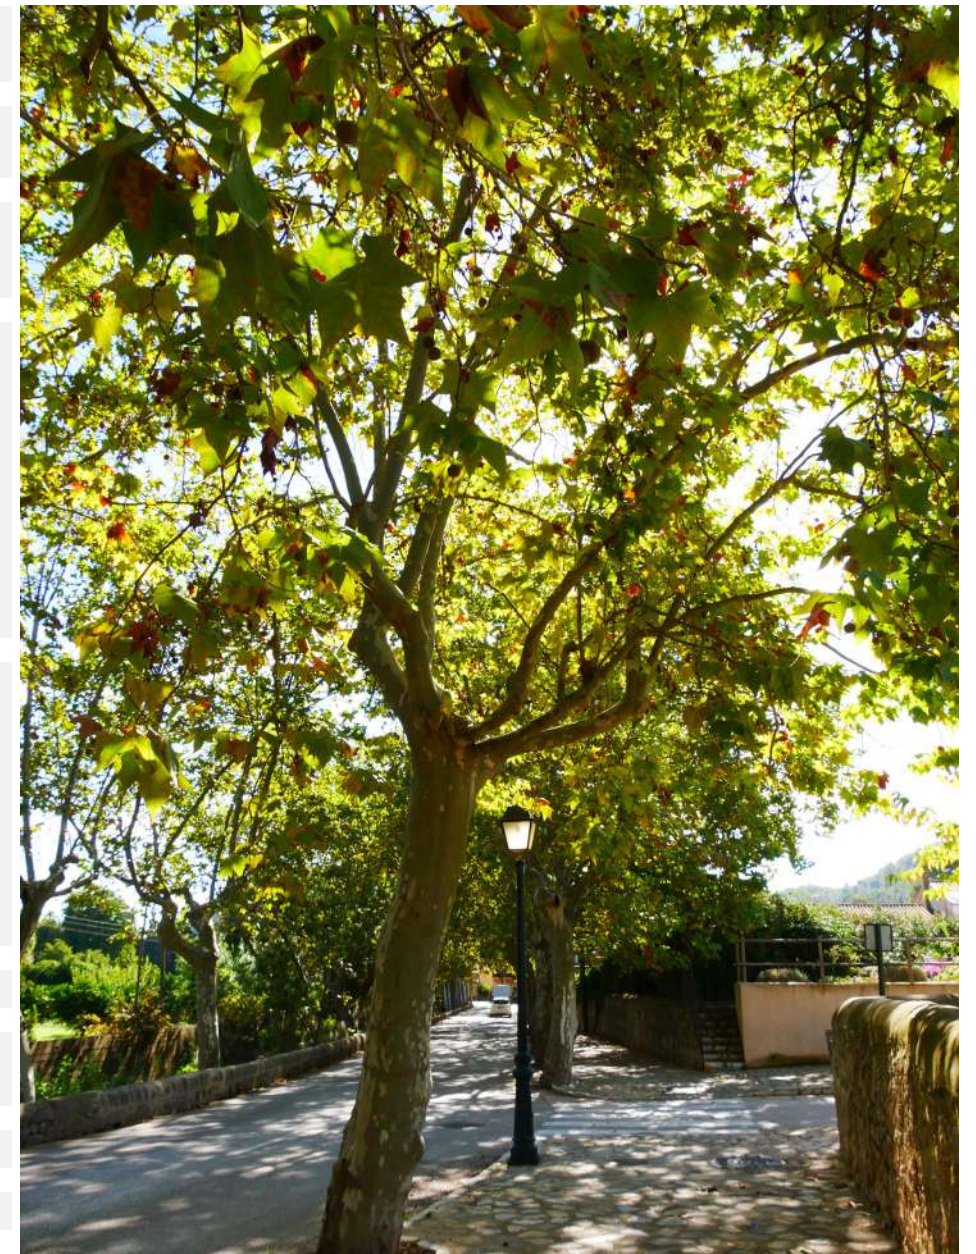
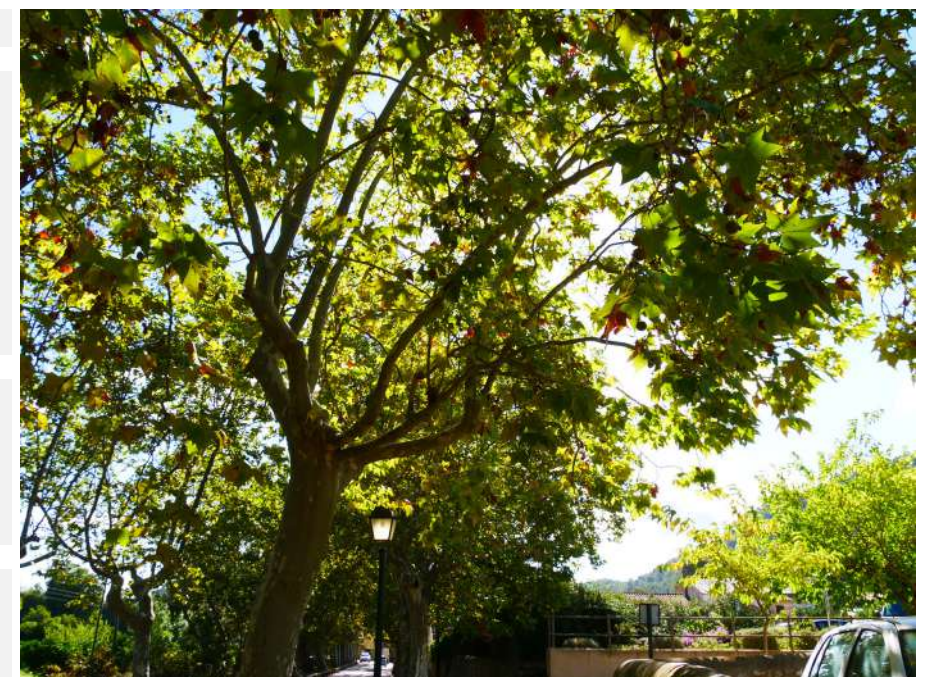
CODI	97	CÀRREGA	1, mesures petites i exposició baixa o mitja; mesures mitges i exposició baixa.
ZONA	Carrer de Joan Riutort	PALANCA	2, la resta de casos no inclosos a 1 i 3.
ESPÈCIE	Platanus x hispanica	EXCENRICITAT	1, si no hi ha desviació o es poc apreciable.
ALTURA en m	5-10	DEFECTES	Cavitat oberta lleu a nivell basal, amb creixement de compensació present
PERÍMETRE en cm	150-200		
ESCOCELL	Escocell de 1x 1 m tamany variable		
INTERFERÈNCIES	-		
OSERVACIONS	-		
ARCHI	Arbre resilient		
SUPERFICIE/VOLUM	4 (61-80%)		
VITALITAT	Mitjana		
FASE D'EDAT	Copa en fase adulta / estructura madura	GRAVETAT DELS DEFECTES	2 (significatius)
ESTRUCTURA	Estructura fruit de desmotxat antic a nivell de creu i braços principals, amb copa formada per eixos reiterats de desenvolupament natural amb una copa de reemplaç vàlida.	PROBABILITAT DE CAIGUDA	5. Improbable (1/10.000 – 1/100.000)
		DIANA	Via 4 - 50 km/h: 4.700-480
		RISC D'ACCIDENT	Tolerable (baix) 1/1.000.000-1/100.000

PRIORITAT	Baixa
		CONTROL	En 2 anys
		ACTUACIÓ	Manteniment normal
		DESCRIPCIÓ	
		MOMENT DE REALITZACIÓ DELS TREBALLS	En verd

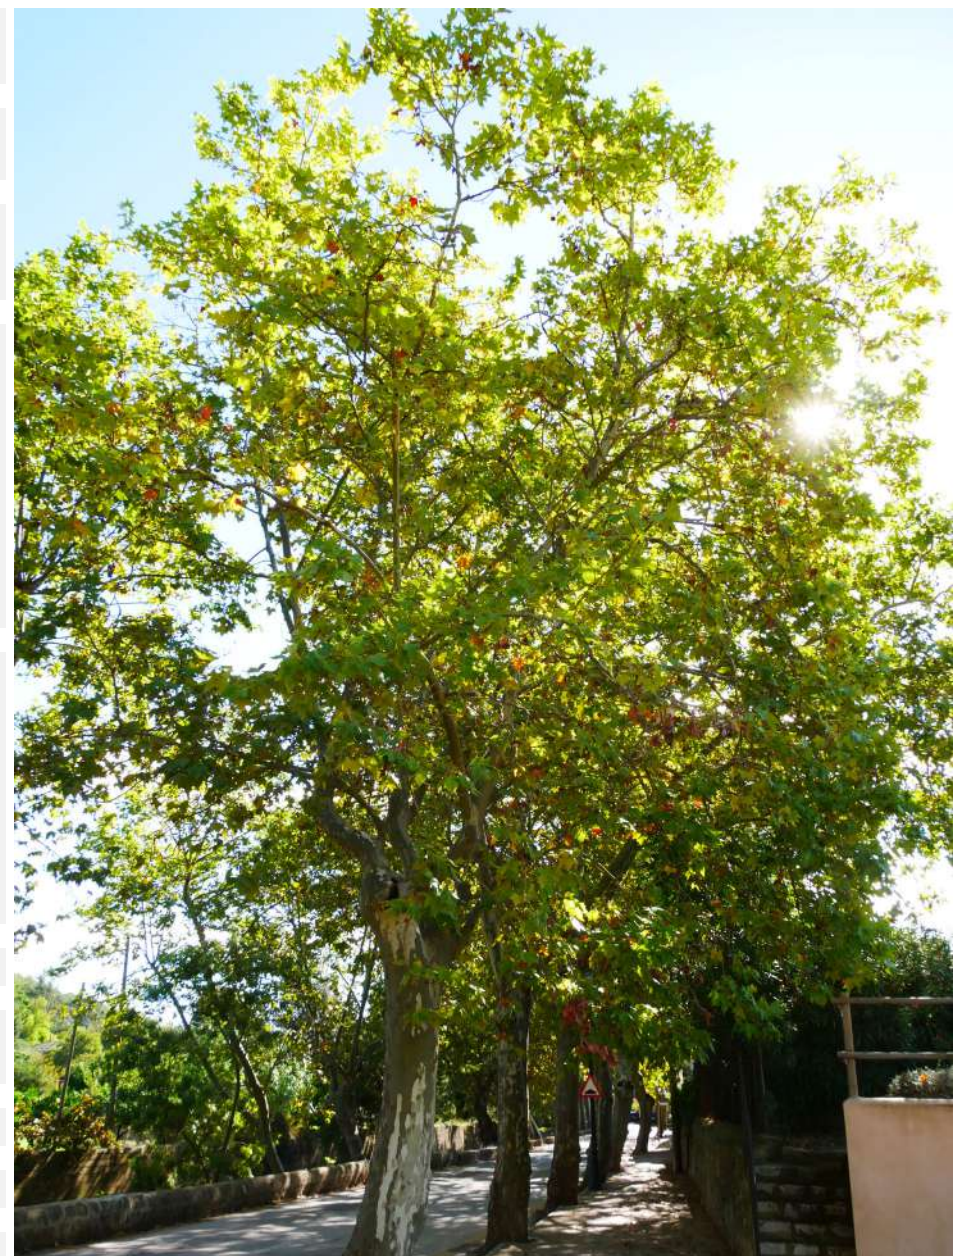
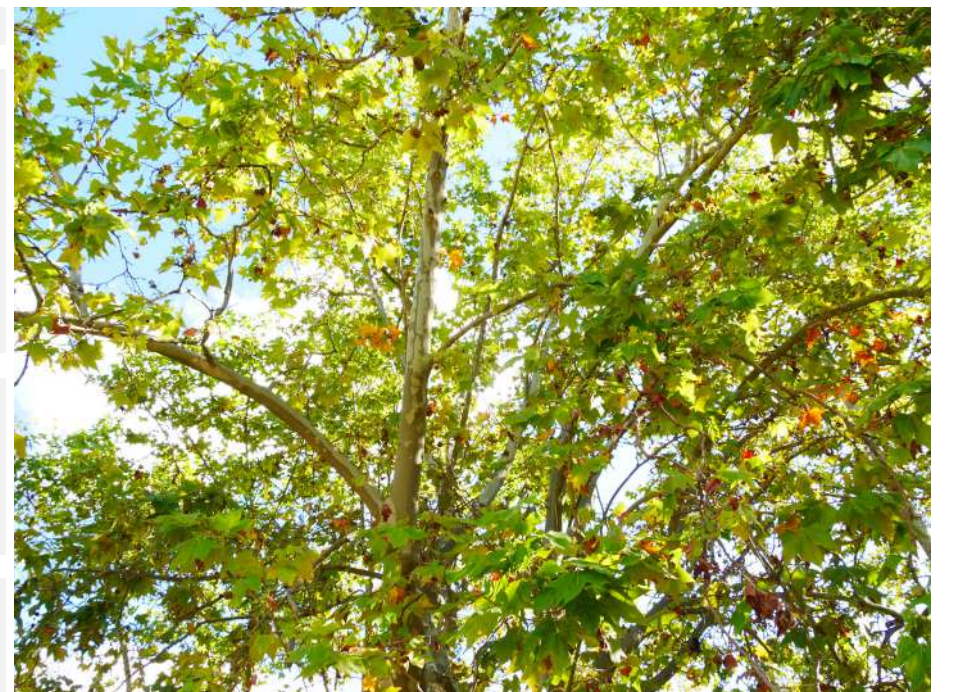
CODI	98	CÀRREGA	1, mesures petites i exposició baixa o mitja; mesures mitges i exposició baixa.
ZONA	Carrer de Joan Riutort	PALANCA	1, no hi ha braços de palanca llargs, l'estructura és molt ramificada.
ESPÈCIE	Platanus x hispanica	EXCENTRICITAT	1, si no hi ha desviació o es poc apreciable.
ALTURA en m	5-10	DEFECTES	Cavitat de ferida oberta a nivell de creu, associada a poda dràstica
PERÍMETRE en cm	150-200		
ESCOCELL	Format, a carretera		
INTERFERÈNCIES	-		
OBSERVACIONS	-		
ARCHI	Arbre resilient		
SUPERFÍCIE/VOLUM	3 (41-60%)		
VITALITAT	Mitjana	GRAVETAT DELS DEFECTES	2 (significatius)
FASE D'EDAT	Copa en fase adulta / estructura madura	PROBABILITAT DE CAIGUDA	4. Poc probable (1/1.000 – 1/10.000)
ESTRUCTURA	Estructura fruit de desmotxat antic a nivell de creu i braços principals, amb copa formada per eixos reiterats de desenvolupament natural amb una copa de reemplaç vàlida.	DIANA	Via 4 - 50 km/h: 4.700-480

RISC D'ACCIDENT	Tolerable (nivell alt) 1/99.999-1/10.000
		PRIORITAT	Baixa
		CONTROL	En 2 anys
		ACTUACIÓ	Manteniment normal
		DESCRIPCIÓ	-
		MOMENT DE REALITZACIÓ DELS TREBALLS	En verd

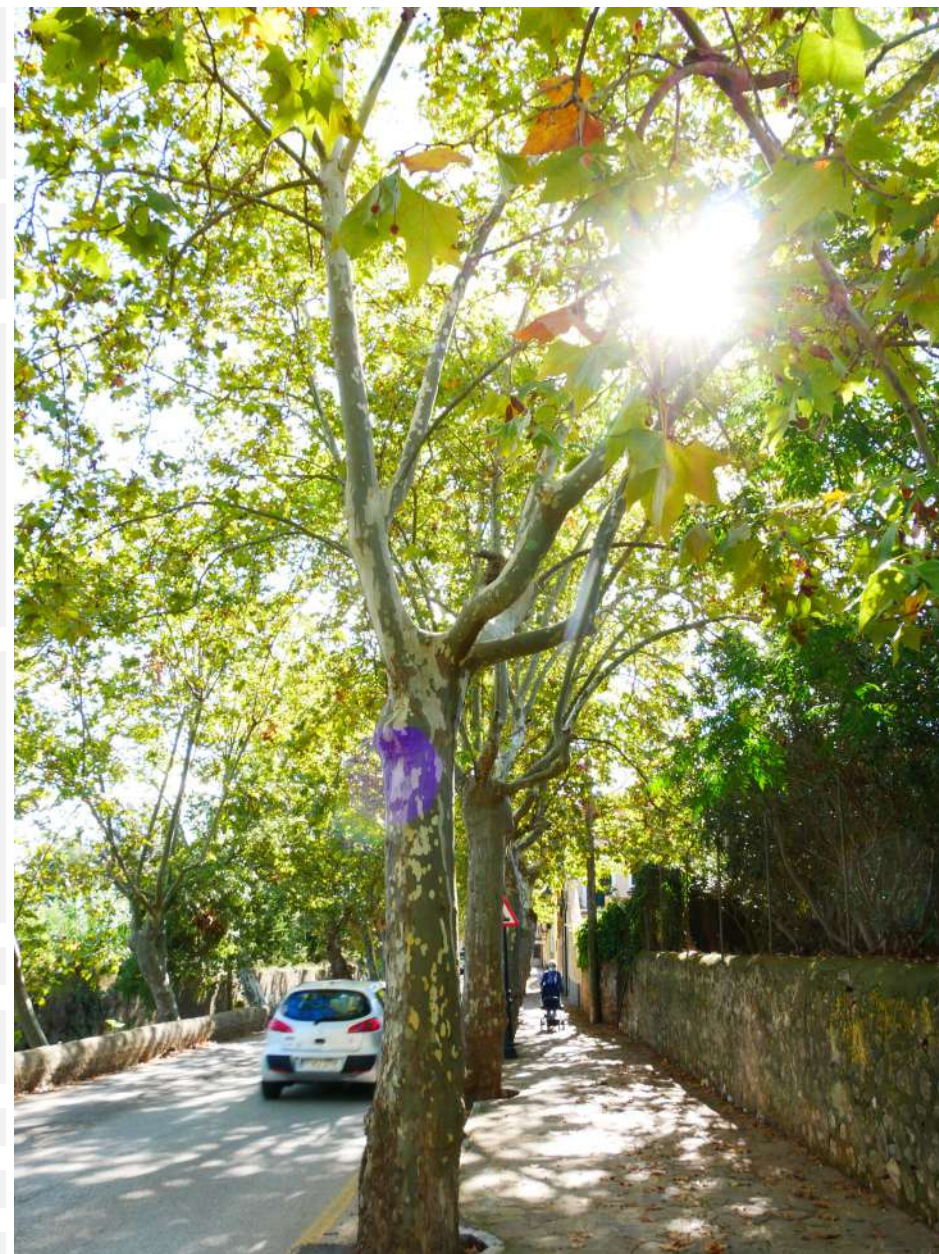
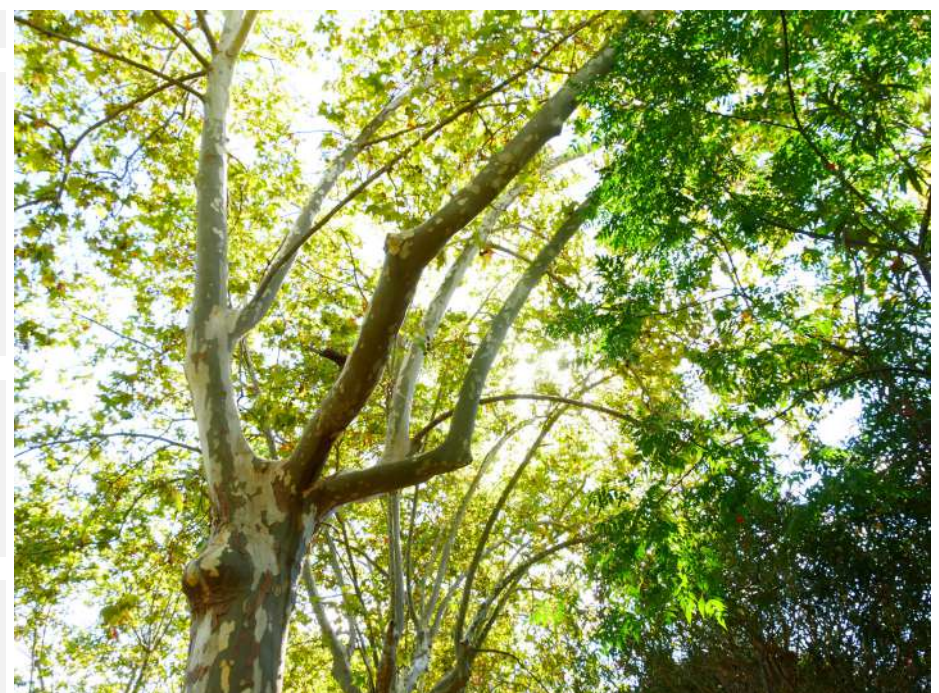
CODI	99	CÀRREGA	1, mesures petites i exposició baixa o mitja; mesures mitges i exposició baixa.
ZONA	Carrer de Joan Riutort	PALANCA	1, no hi ha braços de palanca llargs, l'estructura és molt ramificada.
ESPÈCIE	Platanus x hispanica	EXCENTRICITAT	1, si no hi ha desviació o es poc apreciable.
ALTURA en m	5-10	DEFECTES	Cavitat de ferida oberta a nivell de creu i base de braços principals, resultat de poda dràstica
PERÍMETRE en cm	150-200		
ESCOCELL	Format, a carretera		
INTERFERÈNCIES	Gàlib de pas de vehicles		
OBSERVACIONS	Tall d'arrels a nivell de la carretera		
ARCHI	Arbre resilient		
SUPERFÍCIE/VOLUM	3 (41-60%)		
VITALITAT	Mitjana	GRAVETAT DELS DEFECTES	2 (significatius)
FASE D'EDAT	Copa en fase adulta / estructura madura	PROBABILITAT DE CAIGUDA	4. Poc probable (1/1.000 – 1/10.000)
ESTRUCTURA	Estructura fruit de desmotxat antic a nivell de creu i braços principals, amb copa formada per eixos reiterats de desenvolupament natural amb una copa de reemplaç vàlida.	DIANA	Via 4 - 50 km/h: 4.700-480

RISC D'ACCIDENT	Tolerable (nivell alt) 1/99.999-1/10.000
		PRIORITAT	Baixa
		CONTROL	En 2 anys
		ACTUACIÓ	Poda d'adaptació
		DESCRIPCIÓ	Manteniment del gàlib de pas de vehicles
		MOMENT DE REALITZACIÓ DELS TREBALLS	En verd

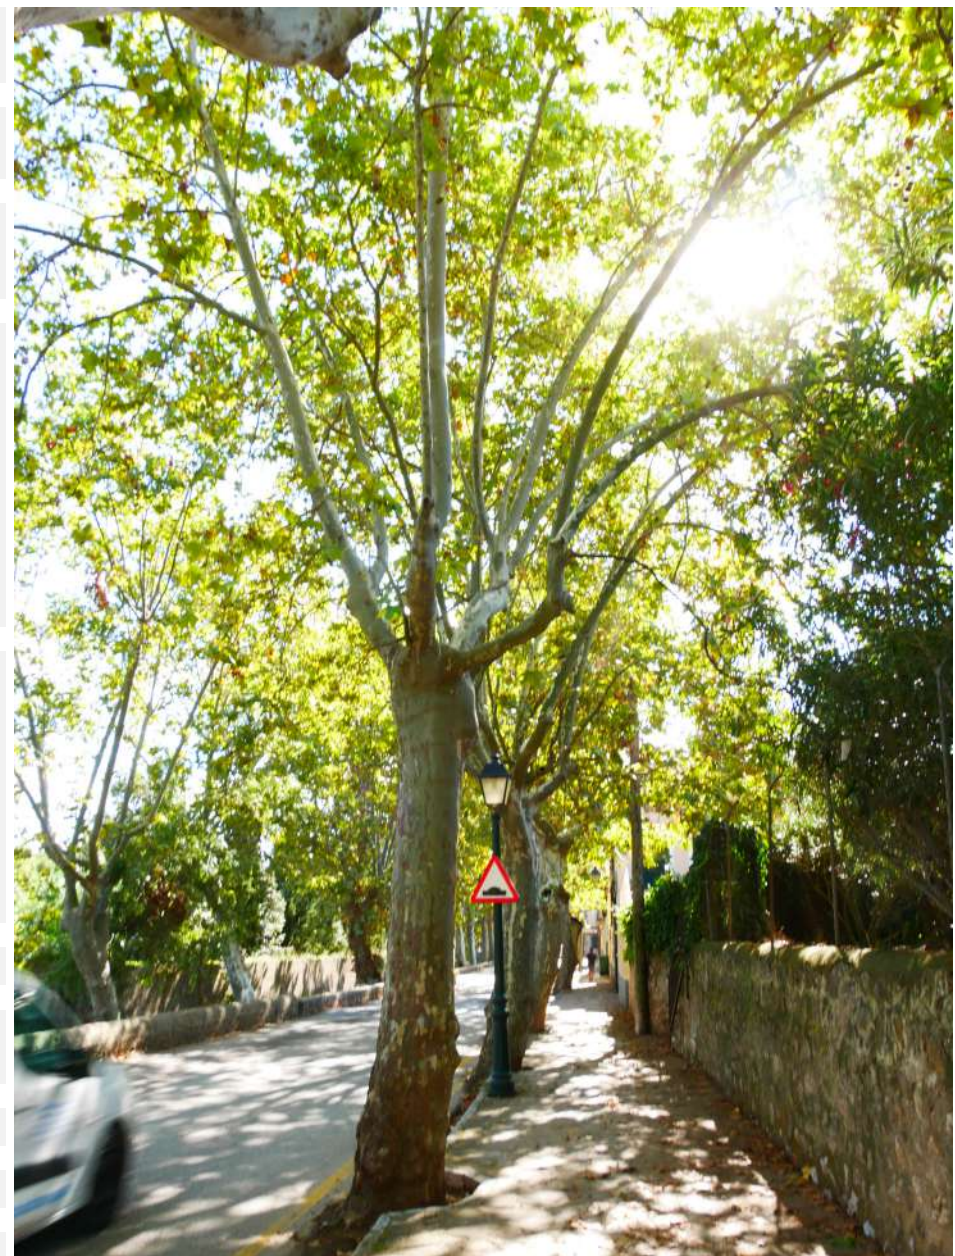
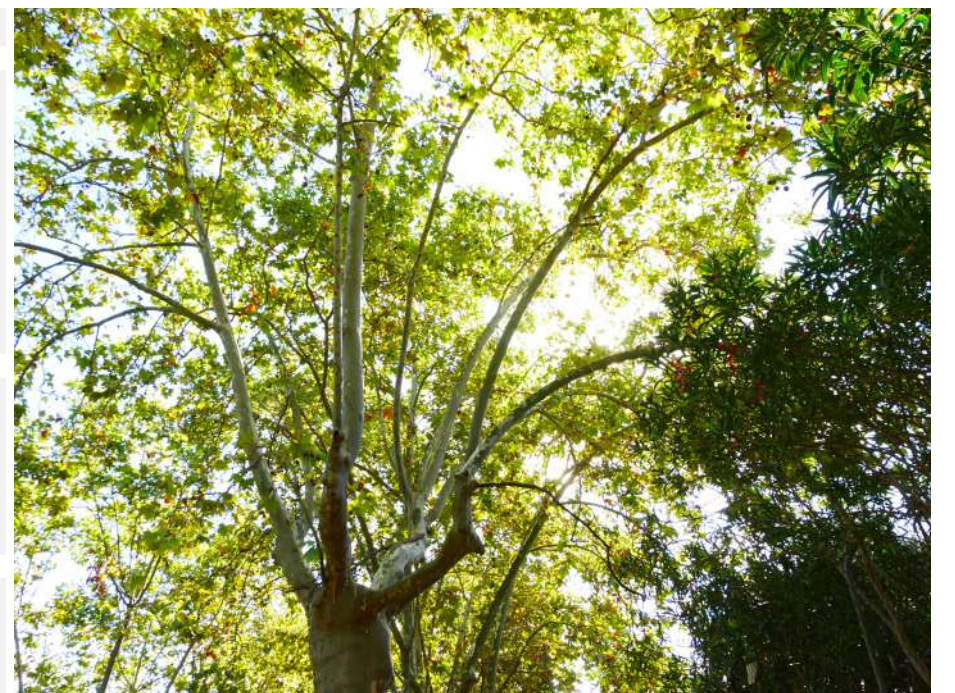
CODI	100	CÀRREGA	1, mesures petites i exposició baixa o mitja; mesures mitges i exposició baixa.
ZONA	Carrer de Joan Riutort	PALANCA	1, no hi ha braços de palanca llargs, l'estructura és molt ramificada.
ESPÈCIE	Platanus x hispanica	EXCENTRICITAT	1, si no hi ha desviació o es poc apreciable.
ALTURA en m	5-10	DEFECTES	Cavitat de ferida oberta a nivell de creu i base de braços principals, resultat de poda dràstica
PERÍMETRE en cm	150-200		
ESCOCELL	Format, a carretera		
INTERFERÈNCIES	Gàlib, retreanqueig (a propietat pública)		
OBSERVACIONS	-		
ARCHI	Arbre resilient		
SUPERFÍCIE/VOLUM	3 (41-60%)		
VITALITAT	Mitjana	GRAVETAT DELS DEFECTES	2 (significatius)
FASE D'EDAT	Copa en fase adulta / estructura madura	PROBABILITAT DE CAIGUDA	4. Poc probable (1/1.000 – 1/10.000)
ESTRUCTURA	Estructura fruit de desmotxat antic a nivell de creu i braços principals, amb copa formada per eixos reiterats de desenvolupament natural amb una copa de reemplaç vàlida.	DIANA	Via 4 - 50 km/h: 4.700-480

RISC D'ACCIDENT	Tolerable (nivell alt) 1/99.999-1/10.000
		PRIORITAT	Baixa
		CONTROL	En 2 anys
		ACTUACIÓ	Poda d'adaptació
		DESCRIPCIÓ	Manteniment del gàlib de pas de vehicles
		MOMENT DE REALITZACIÓ DELS TREBALLS	En verd
