**PLA DE GESTIÓ,
CONTROL DEL RISC I
PROTECCIÓ DE
L'ARBRAT
D'ESPORLES**

**GRUPO
EULEN**

Antonio Serra Soliño
Enginyer Agrònom
Especialista en arbrat
Número de col·legiat 3357

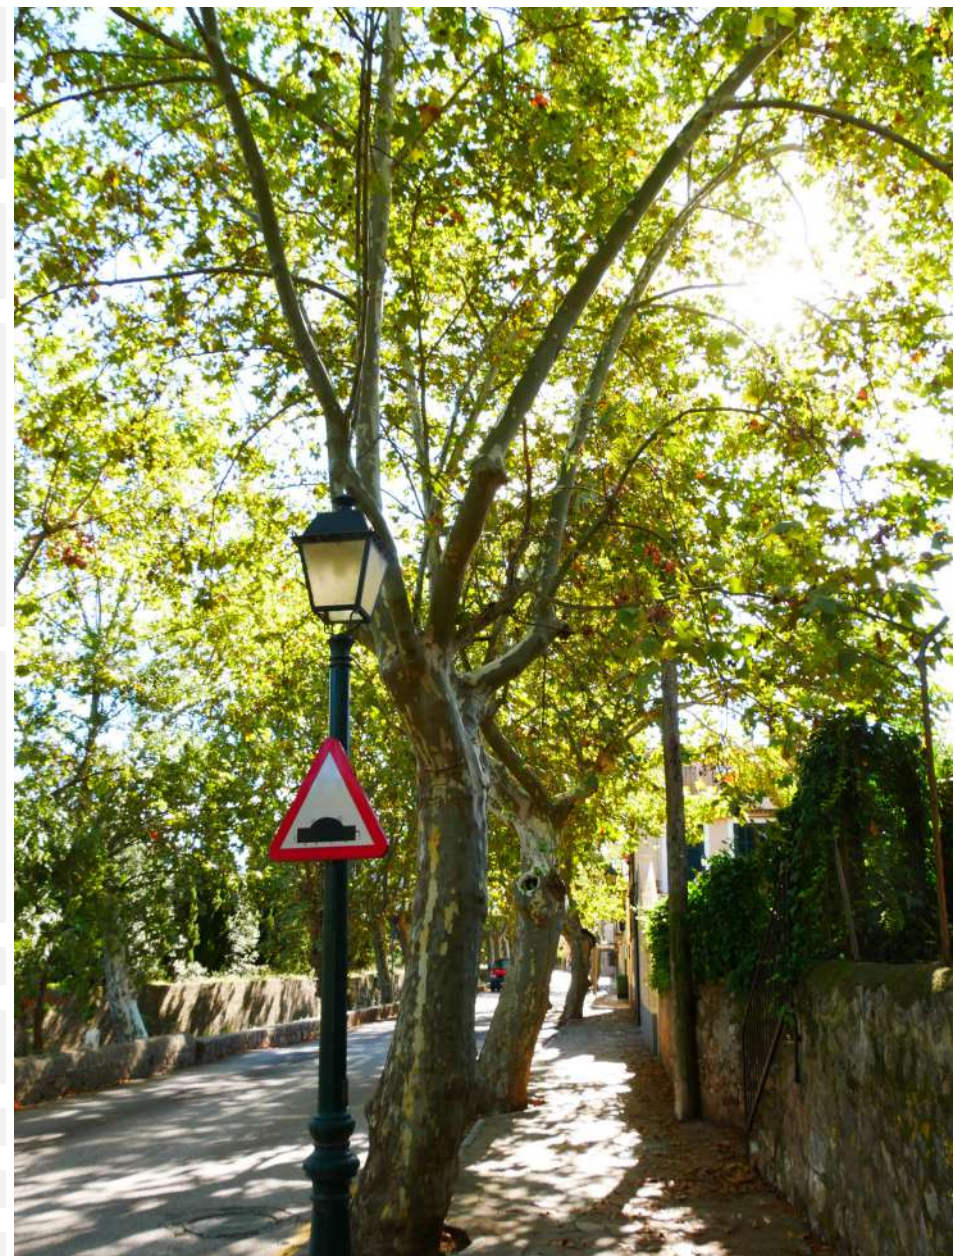
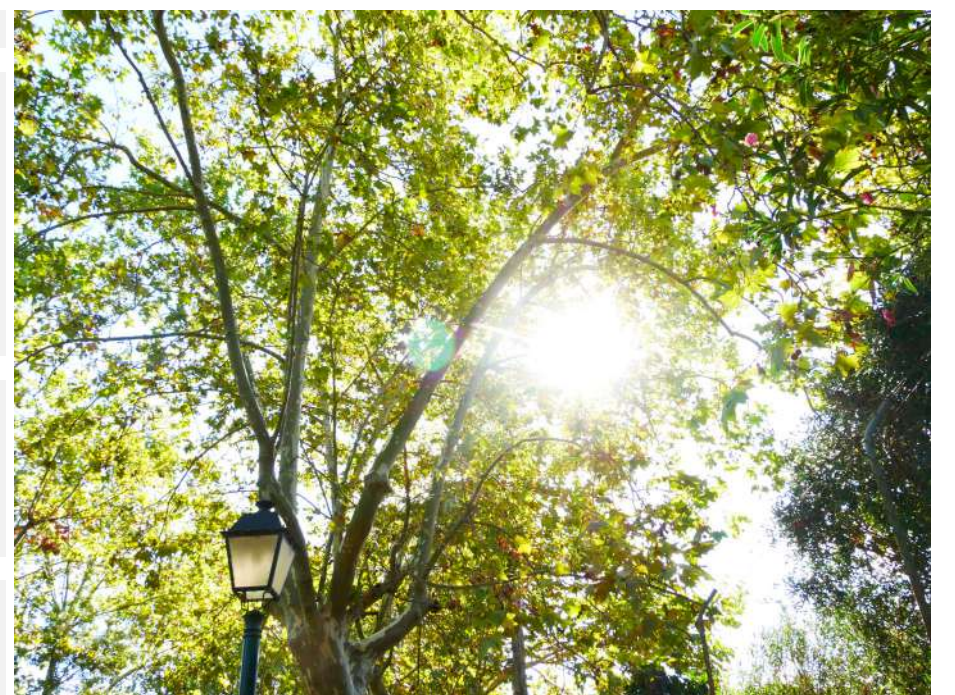
CODI	101	CÀRREGA	1, mesures petites i exposició baixa o mitja; mesures mitges i exposició baixa.
ZONA	Carrer de Joan Riutort	PALANCA	1, no hi ha braços de palanca llargs, l'estructura és molt ramificada.
ESPÈCIE	Platanus x hispanica	EXCENTRICITAT	1, si no hi ha desviació o es poc apreciable.
ALTURA en m	5-10	DEFECTES	
PERÍMETRE en cm	150-200		
ESCOCELL	Format, a carretera		
INTERFERÈNCIES	-		
OBSERVACIONS	Presencia de canalització, amb tall d'arrels		
ARCHI	Arbre resilient		
SUPERFÍCIE/VOLUM	3 (41-60%)		
VITALITAT	Mitjana	GRAVETAT DELS DEFECTES	2 (significatius)
FASE D'EDAT	Copa en fase adulta / estructura madura	PROBABILITAT DE CAIGUDA	4. Poc probable (1/1.000 – 1/10.000)
ESTRUCTURA	Estructura en vas amb tall antic sobre creu i braços principals, amb antiga reducció de copa amb eixos reiterats que han desenvolupat una copa natural de reemplaç vàlida.	DIANA	Via 4 - 50 km/h: 4.700-480
		RISC D'ACCIDENT	Tolerable (nivell alt) 1/99.999-1/10.000

PRIORITAT	Baixa
		CONTROL	En 2 anys
		ACTUACIÓ	Poda d'adaptació
		DESCRIPCIÓ	Manteniment del gàlib de pas de vehicles
		MOMENT DE REALITZACIÓ DELS TREBALLS	En verd

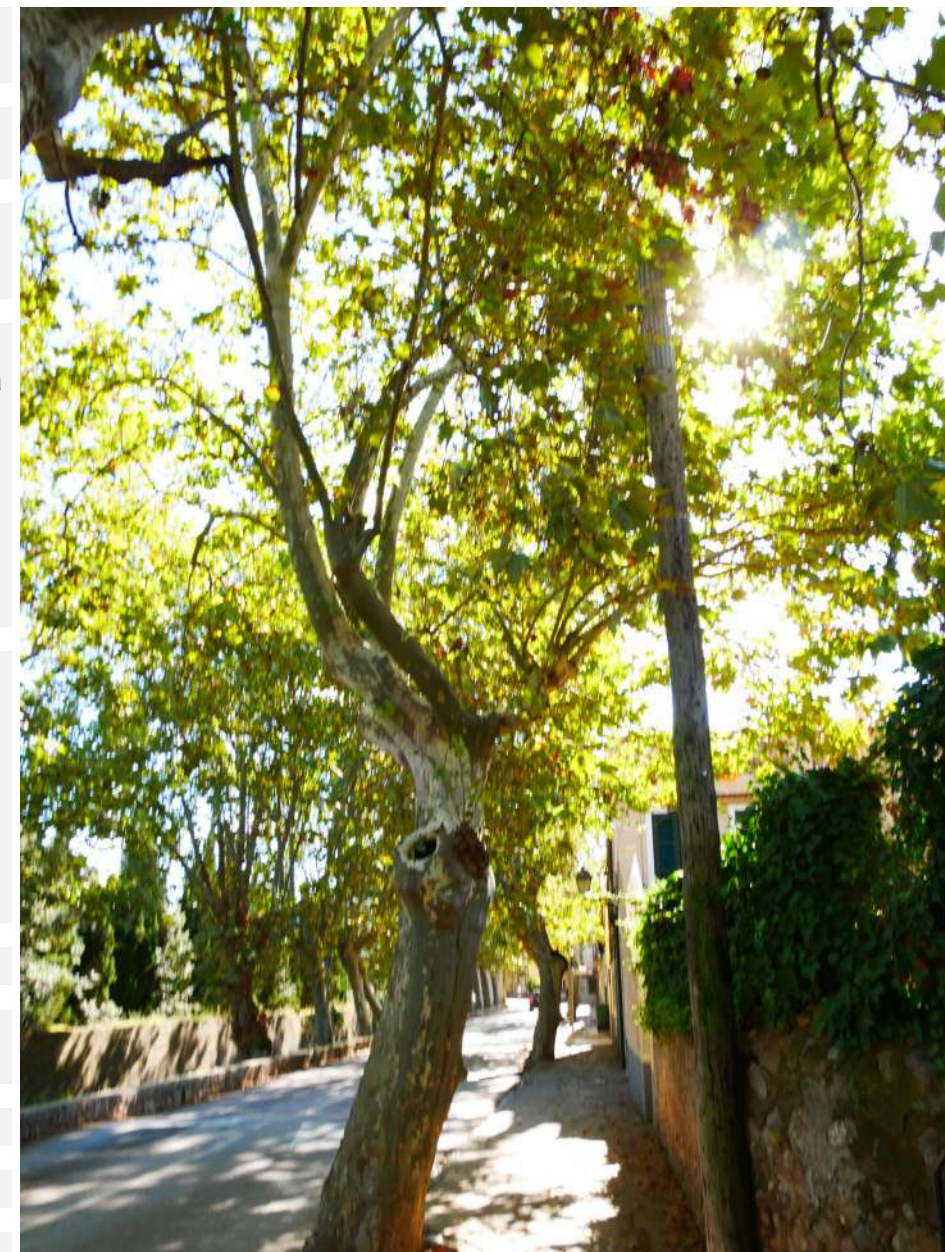
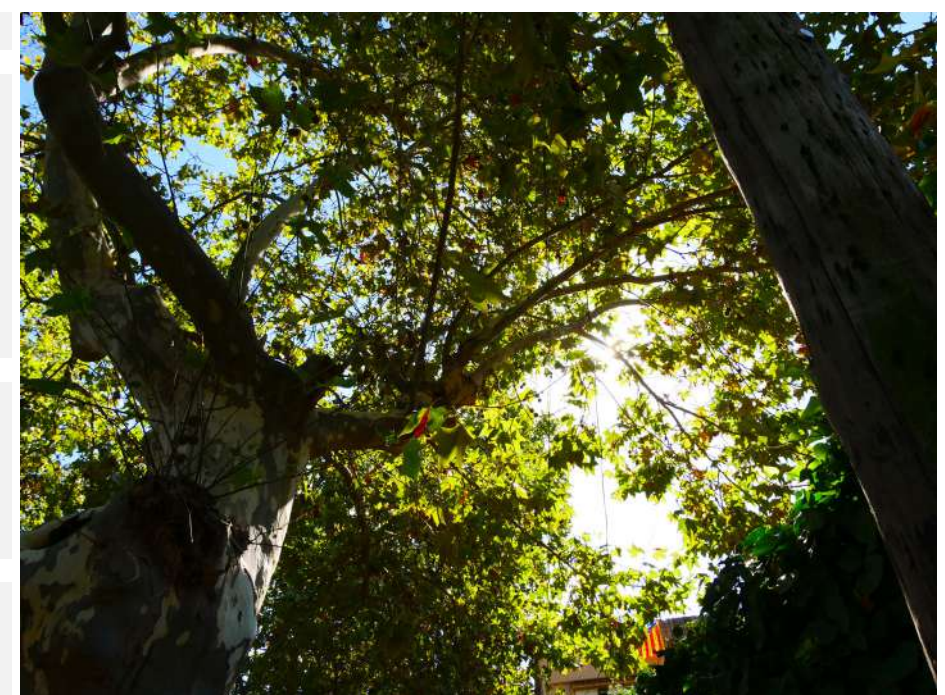
CODI	102	CÀRREGA	1, mesures petites i exposició baixa o mitja; mesures mitges i exposició baixa.
ZONA	Carrer de Joan Riutort	PALANCA	1, no hi ha braços de palanca llargs, l'estructura és molt ramificada.
ESPÈCIE	Platanus x hispanica	EXCENTRICITAT	1, si no hi ha desviació o es poc apreciable.
ALTURA en m	5-10	DEFECTES	Cavitat de ferida oberta a nivell de creu, costat O, resultat de poda dràstica
PERÍMETRE en cm	200-250		
ESCOCELL	Format, a carretera		
INTERFERÈNCIES	Cablejat		
OBSERVACIONS	Tall d'arrels a nivell de la carretera		
ARCHI	Arbre resilient		
SUPERFÍCIE/VOLUM	3 (41-60%)		
VITALITAT	Mitjana	GRAVETAT DELS DEFECTES	2 (significatius)
FASE D'EDAT	Copa en fase adulta / estructura madura	PROBABILITAT DE CAIGUDA	4. Poc probable (1/1.000 – 1/10.000)
ESTRUCTURA	Estructura en vas amb tall antic sobre creu i braços principals, amb antiga reducció de copa amb eixos reiterats que han desenvolupat una copa natural de reemplaç vàlida.	DIANA	Via 4 - 50 km/h: 4.700-480

RISC D'ACCIDENT	Tolerable (nivell alt) 1/99.999-1/10.000
		PRIORITAT	Alta
		CONTROL	En 2 anys
		ACTUACIÓ	Poda d'adaptació
		DESCRIPCIÓ	Control de interferències sobre cablejat; manteniment del gàlib de pas de vehicles
		MOMENT DE REALITZACIÓ DELS TREBALLS	En verd

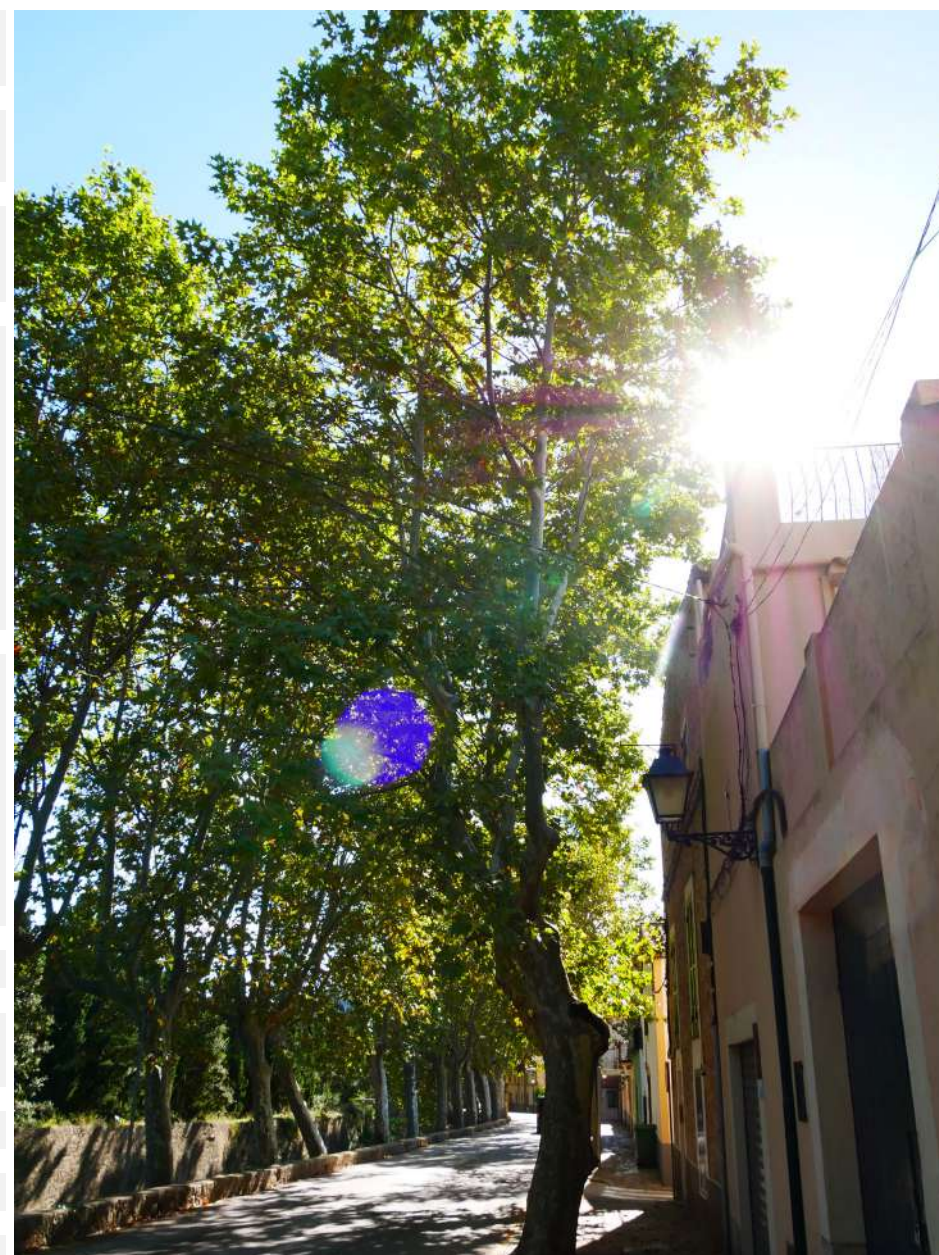
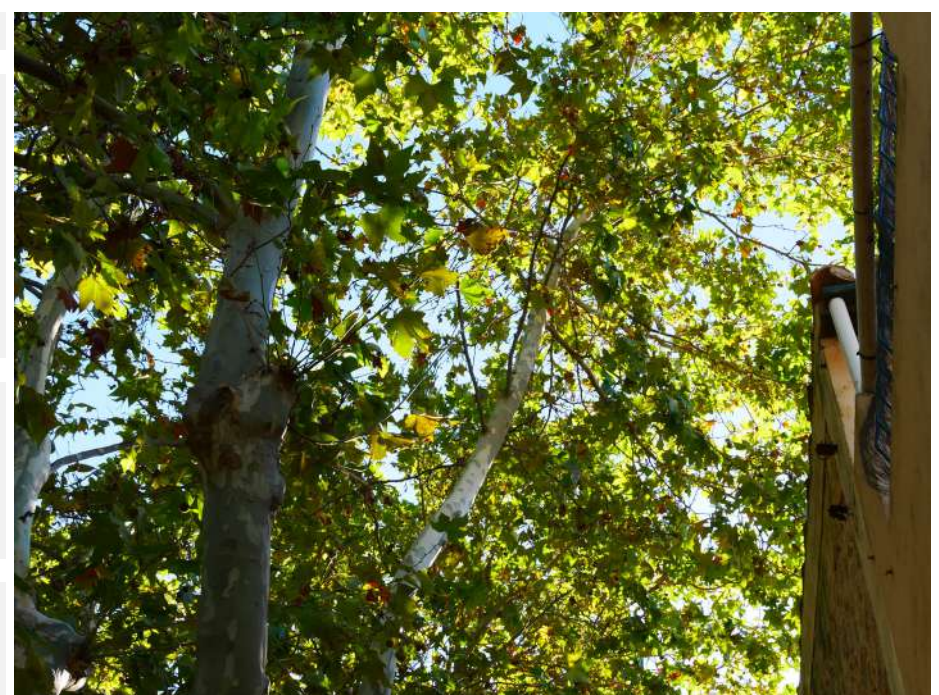
CODI	103	CÀRREGA	1, mesures petites i exposició baixa o mitja; mesures mitges i exposició baixa.
ZONA	Carrer de Joan Riutort	PALANCA	2, la resta de casos no inclosos a 1 i 3.
ESPÈCIE	Platanus x hispanica	EXCENTRICITAT	1, si no hi ha desviació o es poc apreciable.
ALTURA en m	5-10	DEFECTES	Cavitat de ferida oberta a nivell de creu, costat O, resultat de poda dràstica. Amb presència de Inonotus hispidus, amb caràcter lleu
PERÍMETRE en cm	150-200		
ESCOCELL	Format, a carretera		
INTERFERÈNCIES	Façana		
OBSERVACIONS	Tall d'arrels a nivell de la carretera		
ARCHI	Arbre resilient		
SUPERFÍCIE/VOLUM	3 (41-60%)		
VITALITAT	Mitjana	GRAVETAT DELS DEFECTES	2 (significatius)
FASE D'EDAT	Copa en fase adulta / estructura madura	PROBABILITAT DE CAIGUDA	4. Poc probable (1/1.000 – 1/10.000)
ESTRUCTURA	Estructura en vas amb tall antic sobre creu i braços principals, amb antiga reducció de copa amb eixos reiterats que han desenvolupat una copa natural de reemplaçament vàlida.	DIANA	Via 4 - 50 km/h: 4.700-480

RISC D'ACCIDENT	Tolerable (nivell alt) 1/99.999-1/10.000
		PRIORITAT	Baixa
		CONTROL	En 2 anys
		ACTUACIÓ	Manteniment normal
		DESCRIPCIÓ	Control periòdic de les branques que interfereixen amb la façana i/o teulada
		MOMENT DE REALITZACIÓ DELS TREBALLS	En verd

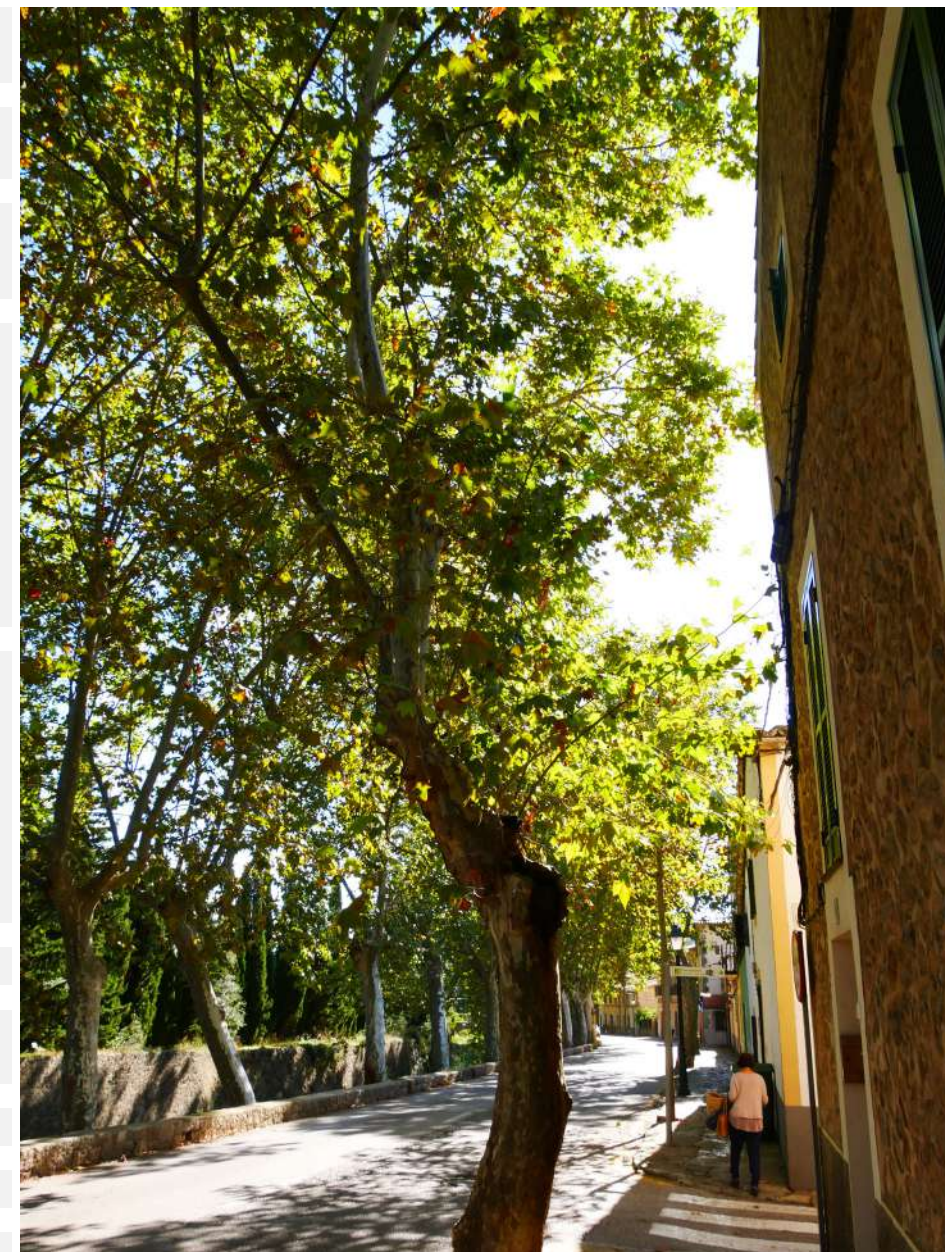
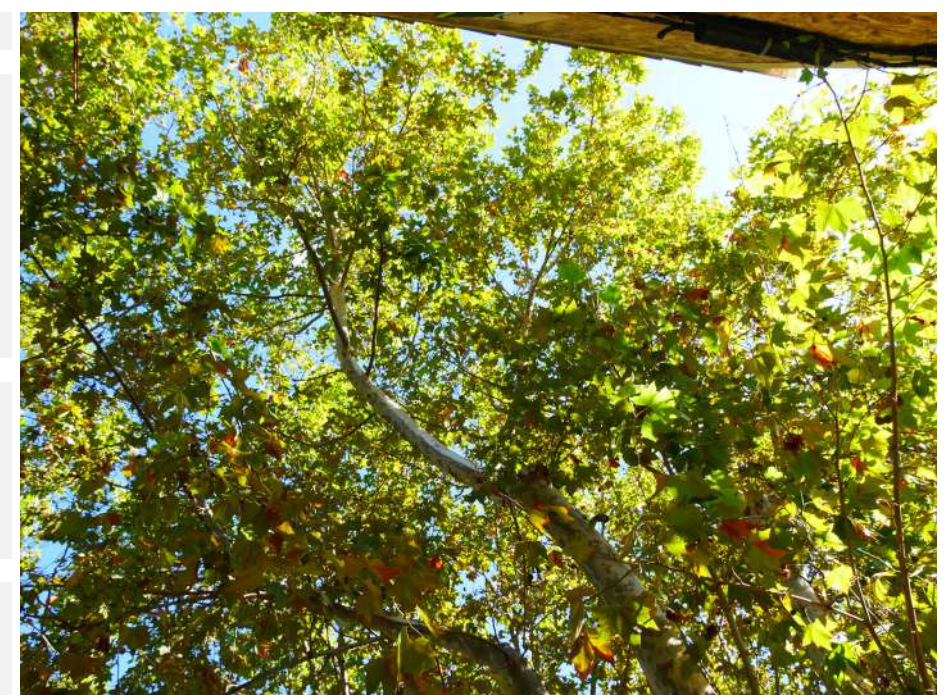
CODI	104	CÀRREGA	1, mesures petites i exposició baixa o mitja; mesures mitges i exposició baixa.
ZONA	Carrer de Joan Riutort	PALANCA	1, no hi ha braços de palanca llargs, l'estructura és molt ramificada.
ESPÈCIE	Platanus x hispanica	EXCENTRICITAT	1, si no hi ha desviació o es poc apreciable.
ALTURA en m	10-15	DEFECTES	Cavitat de ferida oberta a nivell de creu, costat O, resultat de poda dràstica. Amb presència de Inonotus hispidus, amb caràcter lleu
PERÍMETRE en cm	150-200		
ESCOCELL	Format, a carretera		
INTERFERÈNCIES	Façana, teulada		
OBSERVACIONS	Possible tall d'arrels		
ARCHI	Arbre resilient		
SUPERFÍCIE/VOLUM	3 (41-60%)		
VITALITAT	Mitjana	GRAVETAT DELS DEFECTES	2 (significatius)
FASE D'EDAT	Copa en fase adulta / estructura madura	PROBABILITAT DE CAIGUDA	4. Poc probable (1/1.000 – 1/10.000)
ESTRUCTURA	Estructura en vas amb tall antic sobre creu i braços principals, amb antiga reducció de copa amb eixos reiterats que han desenvolupat una copa natural de reemplaçament vàlida.	DIANA	Via 4 - 50 km/h: 4.700-480

RISC D'ACCIDENT	Tolerable (nivell alt) 1/99.999-1/10.000
		PRIORITAT	Alta
		CONTROL	En 2 anys
		ACTUACIÓ	Poda d'adaptació
		DESCRIPCIÓ	Manteniment del gàlib de pas de vehicles; control de interferència sobre teulada i façana
		MOMENT DE REALITZACIÓ DELS TREBALLS	En verd

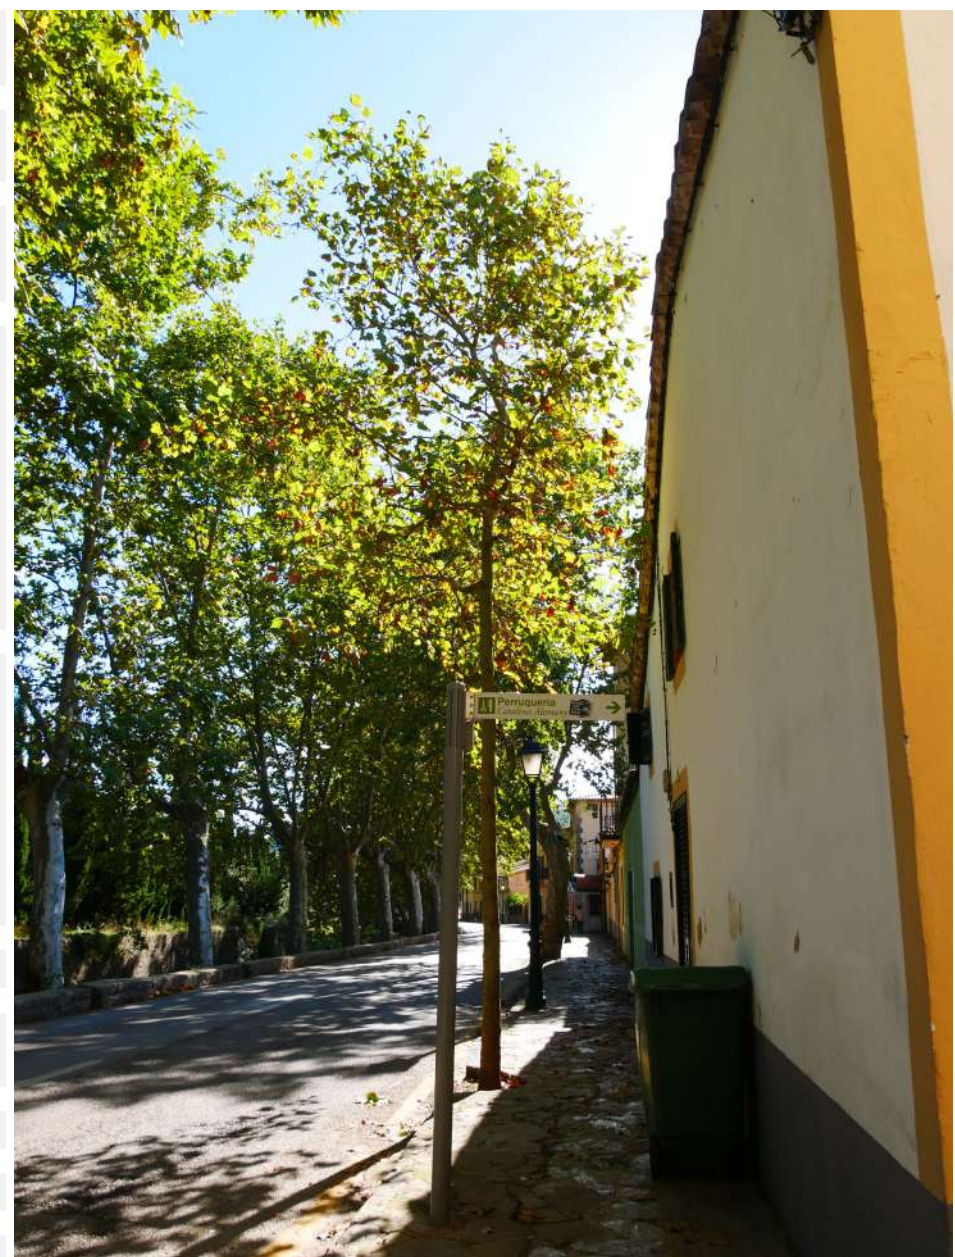
CODI	105	CÀRREGA	1, mesures petites i exposició baixa o mitja; mesures mitges i exposició baixa.
ZONA	Carrer de Joan Riutort	PALANCA	1, no hi ha braços de palanca llargs, l'estructura és molt ramificada.
ESPÈCIE	Platanus x hispanica	EXCENTRICITAT	1, si no hi ha desviació o es poc apreciable.
ALTURA en m	5-10	DEFECTES	Sense alteracions
PERÍMETRE en cm	0-50		
ESCOCELL	Format, a carretera		
INTERFERÈNCIES	Teulada		
OBSERVACIONS	-		
ARCHI	Arbre sà		
SUPERFÍCIE/VOLUM	3 (41-60%)		
VITALITAT	Mitjana	GRAVETAT DELS DEFECTES	1 (lleus)
FASE D'EDAT	Adulta	PROBABILITAT DE CAIGUDA	7. Insòlit (> 1/1.000.000)
ESTRUCTURA	Estructura en eix central, enforcat en altura. En fase adulta	DIANA	Via 4 - 50 km/h: 4.700-480
		RISC D'ACCIDENT	Acceptable <1/1.000.000
		PRIORITAT	Baixa
		CONTROL	En 2 anys
		ACTUACIÓ	Poda d'adaptació
		DESCRIPCIÓ	Poda de formació amb control de branques a façana
		MOMENT DE REALITZACIÓ DELS TREBALLS	En verd

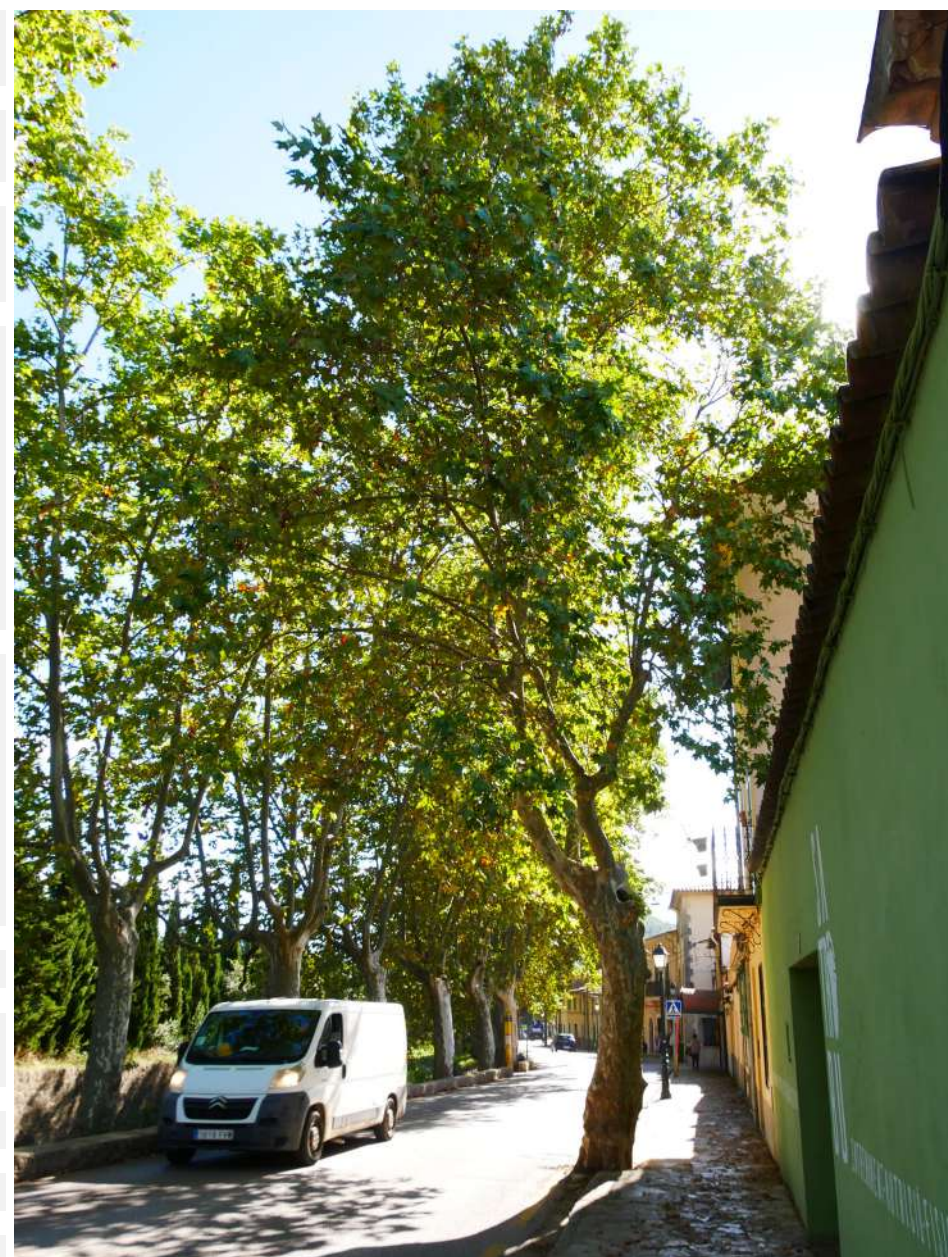
CODI	106	CÀRREGA	1, mesures petites i exposició baixa o mitja; mesures mitges i exposició baixa.
ZONA	Carrer de Joan Riutort	PALANCA	1, no hi ha braços de palanca llargs, l'estructura és molt ramificada.
ESPÈCIE	Platanus x hispanica	EXCENTRICITAT	1, si no hi ha desviació o es poc apreciable.
ALTURA en m	15-20	DEFECTES	Cavitat de ferida, oberta i amb bona compartimentació, ubicada a nivell de creu
PERÍMETRE en cm	200-250		
ESCOCELL	Format, a carretera		
INTERFERÈNCIES	Façana		
OBSERVACIONS	Aixecament del paviment		
ARCHI	Arbre resilient		
SUPERFÍCIE/VOLUM	3 (41-60%)		
VITALITAT	Mitjana	GRAVETAT DELS DEFECTES	2 (significatius)
FASE D'EDAT	Copa en fase adulta / estructura madura	PROBABILITAT DE CAIGUDA	4. Poc probable (1/1.000 – 1/10.000)
ESTRUCTURA	Estructura en vas amb tall antic sobre creu i braços principals, amb antiga reducció de copa amb eixos reiterats que han desenvolupat una copa natural de reemplaç vàlida.	DIANA	Via 4 - 50 km/h: 4.700-480

RISC D'ACCIDENT	Tolerable (nivell alt) 1/99.999-1/10.000
		PRIORITAT	Baixa
		CONTROL	En 2 anys
		ACTUACIÓ	Poda d'adaptació
		DESCRIPCIÓ	Poda de control de branques a façana
		MOMENT DE REALITZACIÓ DELS TREBALLS	En verd

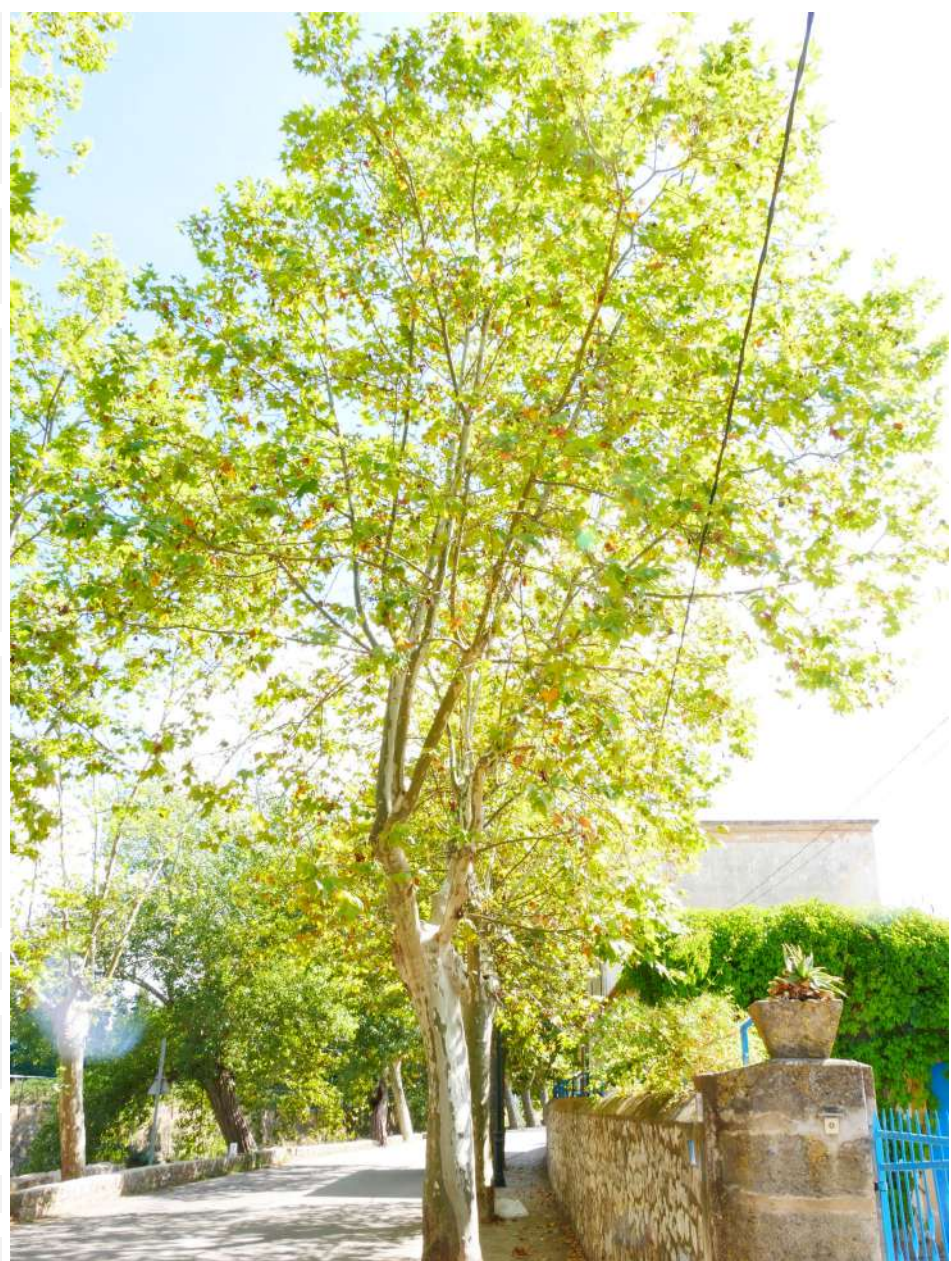
CODI	107	CÀRREGA	1, mesures petites i exposició baixa o mitja; mesures mitges i exposició baixa.
ZONA	Carrer de Joan Riutort	PALANCA	1, no hi ha braços de palanca llargs, l'estructura és molt ramificada.
ESPÈCIE	Platanus x hispanica	EXCENTRICITAT	1, si no hi ha desviació o es poc apreciable.
ALTURA en m	5-10	DEFECTES	Xancre afectant 1/3 de secció a braç lateral S-O; branca seca lleu de <10 cm
PERÍMETRE en cm	150-200		
ESCOCELL	Format, a carretera		
INTERFERÈNCIES	Cablejat		
OBSERVACIONS	-		
ARCHI	Arbre resilient		
SUPERFÍCIE/VOLUM	3 (41-60%)		
VITALITAT	Mitjana	GRAVETAT DELS DEFECTES	2 (significatius)
FASE D'EDAT	Copa en fase adulta / estructura madura	PROBABILITAT DE CAIGUDA	4. Poc probable (1/1.000 – 1/10.000)
ESTRUCTURA	Estructura en vas amb tall antic sobre creu i braços principals, amb antiga reducció de copa amb eixos reiterats que han desenvolupat una copa natural de reemplaç vàlida.	DIANA	Via 4 - 50 km/h: 4.700-480

RISC D'ACCIDENT	Tolerable (nivell alt) 1/99.999-1/10.000
		PRIORITAT	Moderada
		CONTROL	En 2 anys
		ACTUACIÓ	Poda d'adaptació
		DESCRIPCIÓ	Control de interferències sobre cabljat
		MOMENT DE REALITZACIÓ DELS TREBALLS	En verd

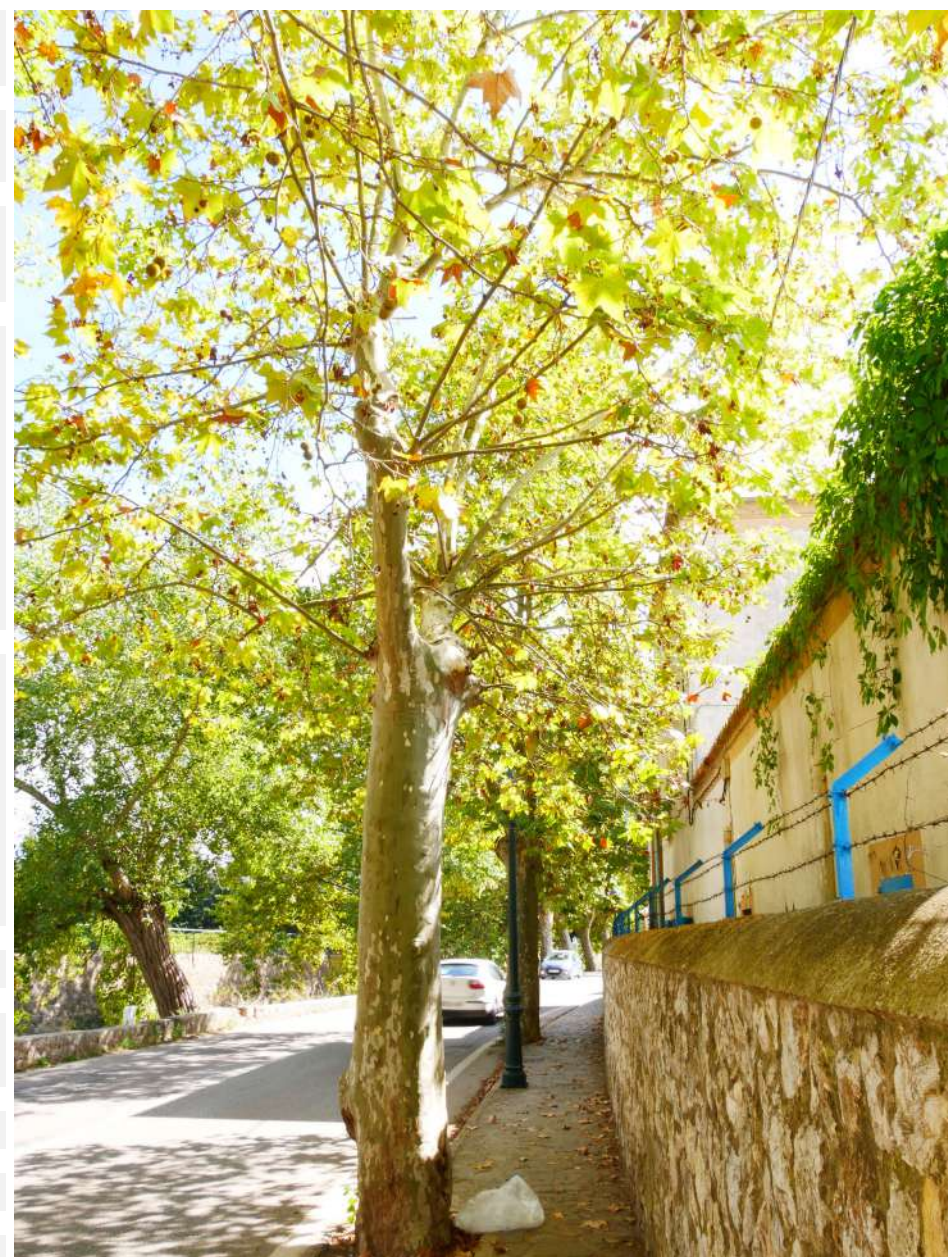
CODI	108	CÀRREGA	1, mesures petites i exposició baixa o mitja; mesures mitges i exposició baixa.
ZONA	Carrer de Joan Riutort	PALANCA	1, no hi ha braços de palanca llargs, l'estructura és molt ramificada.
ESPÈCIE	Platanus x hispanica	EXCENTRICITAT	1, si no hi ha desviació o es poc apreciable.
ALTURA en m	5-10	DEFECTES	Inonotus spp. a cavitat de ferida basal a 0,2 m costat S-O, sobre duramen. Amb incidència lleu
PERÍMETRE en cm	150-200		
ESCOCELL	Format, a carretera		
INTERFERÈNCIES	Cablejat, façana		
OBSERVACIONS	-		
ARCHI	Arbre resilient		
SUPERFÍCIE/VOLUM	3 (41-60%)		
VITALITAT	Mitjana	GRAVETAT DELS DEFECTES	2 (significatius)
FASE D'EDAT	Copa en fase adulta / estructura madura	PROBABILITAT DE CAIGUDA	4. Poc probable (1/1.000 – 1/10.000)
ESTRUCTURA	Estructura en vas amb tall antic sobre creu i braços principals, amb antiga reducció de copa amb eixos reiterats que han desenvolupat una copa natural de reemplaç vàlida.	DIANA	Via 4 - 50 km/h: 4.700-480

RISC D'ACCIDENT	Tolerable (nivell alt) 1/99.999-1/10.000
		PRIORITAT	Moderada
		CONTROL	En 2 anys
		ACTUACIÓ	Poda d'adaptació
		DESCRIPCIÓ	Control de interferències sobre cablejat, façana
		MOMENT DE REALITZACIÓ DELS TREBALLS	En verd

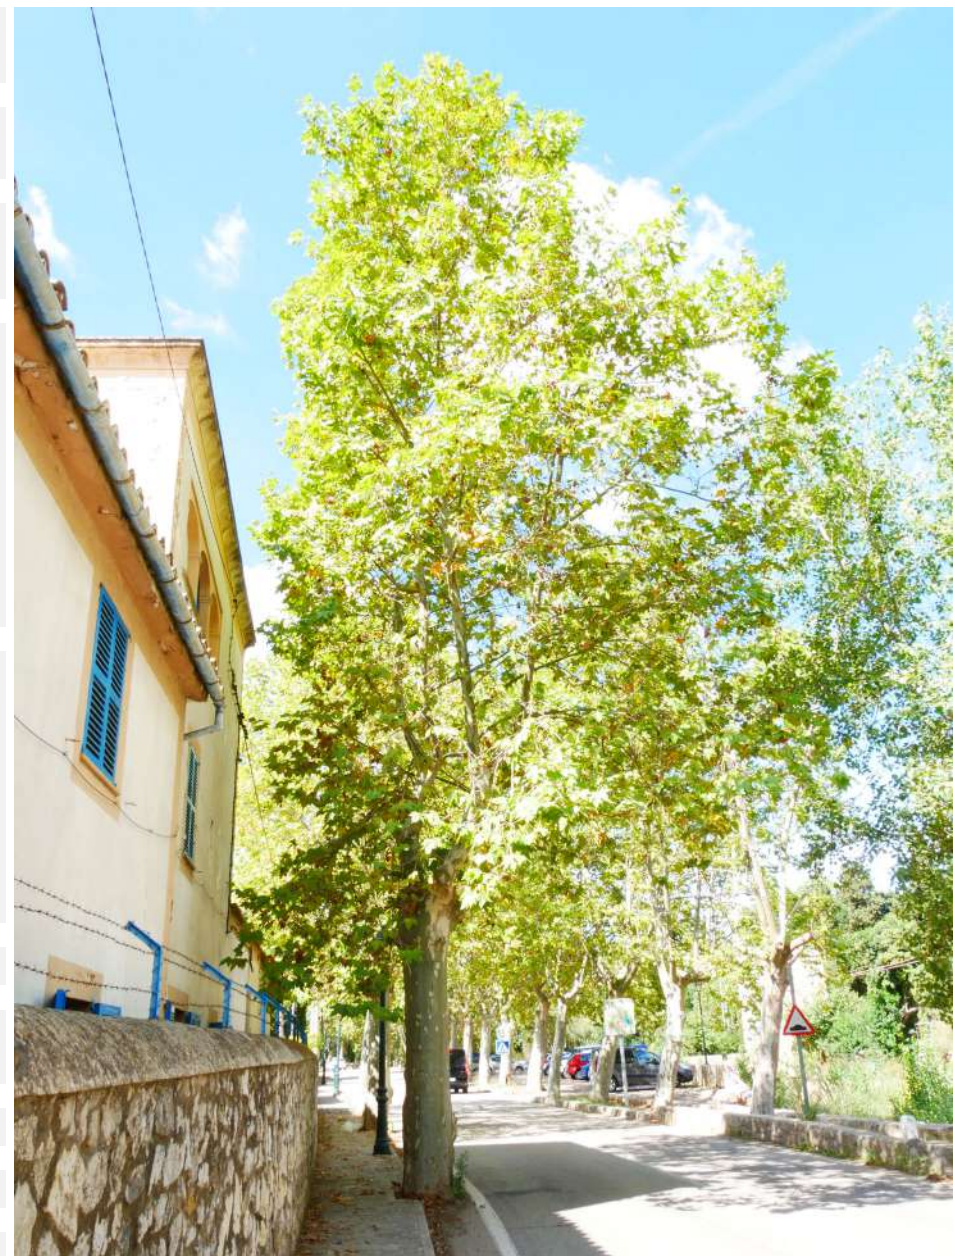
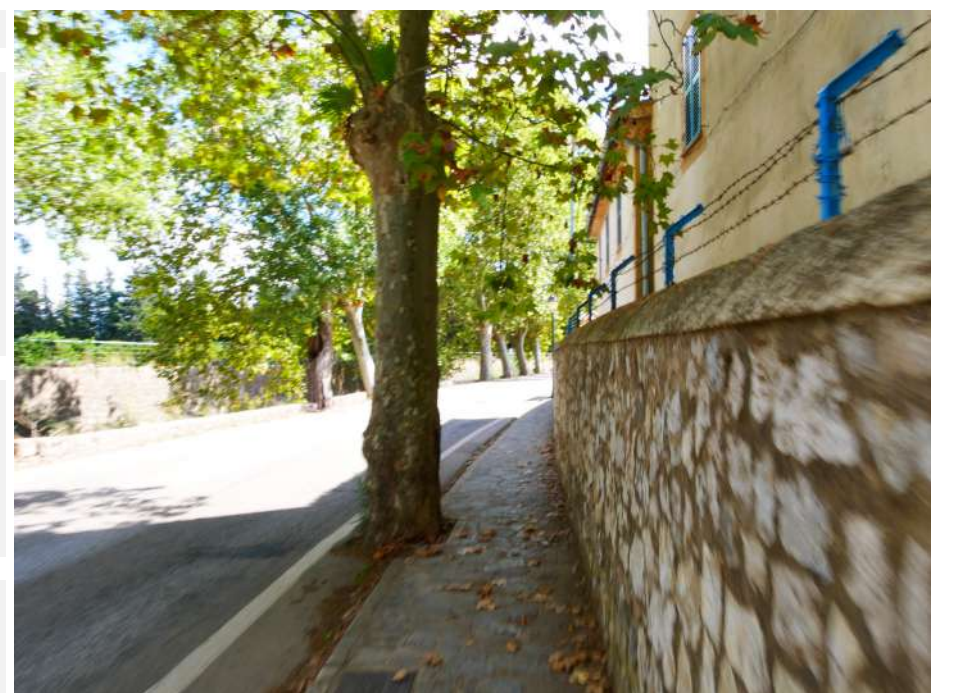
CODI	109	CÀRREGA	1, mesures petites i exposició baixa o mitja; mesures mitges i exposició baixa.
ZONA	Carrer de Joan Riutort	PALANCA	1, no hi ha braços de palanca llargs, l'estructura és molt ramificada.
ESPÈCIE	Platanus x hispanica	EXCENTRICITAT	1, si no hi ha desviació o es poc apreciable.
ALTURA en m	10-15	DEFECTES	Cavitat de ferida oberta a nivell de creu amb caràcter lleu
PERÍMETRE en cm	150-200		
ESCOCELL	Format, a carretera		
INTERFERÈNCIES	Façana		
OBSERVACIONS	-		
ARCHI	Arbre resilient		
SUPERFÍCIE/VOLUM	3 (41-60%)		
VITALITAT	Mitjana	GRAVETAT DELS DEFECTES	2 (significatius)
FASE D'EDAT	Copa en fase adulta / estructura madura	PROBABILITAT DE CAIGUDA	4. Poc probable (1/1.000 – 1/10.000)
ESTRUCTURA	Estructura en vas amb tall antic sobre creu i braços principals, amb antiga reducció de copa amb eixos reiterats que han desenvolupat una copa natural de reemplaç vàlida.	DIANA	Via 4 - 50 km/h: 4.700-480

RISC D'ACCIDENT	Tolerable (nivell alt) 1/99.999-1/10.000
		PRIORITAT	Moderada
		CONTROL	En 2 anys
		ACTUACIÓ	Poda d'adaptació
		DESCRIPCIÓ	Control de interferències sobre façana
		MOMENT DE REALITZACIÓ DELS TREBALLS	En verd

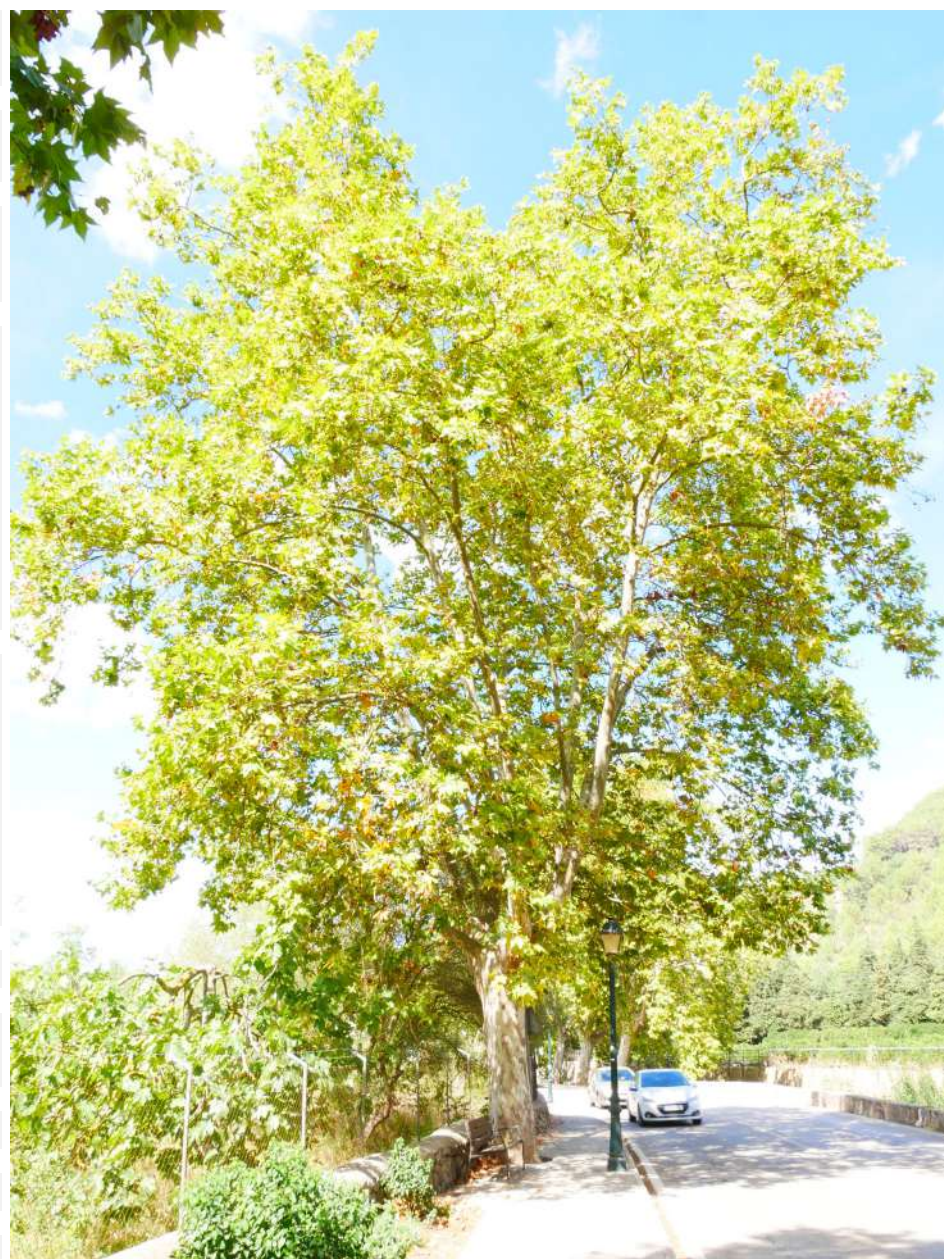
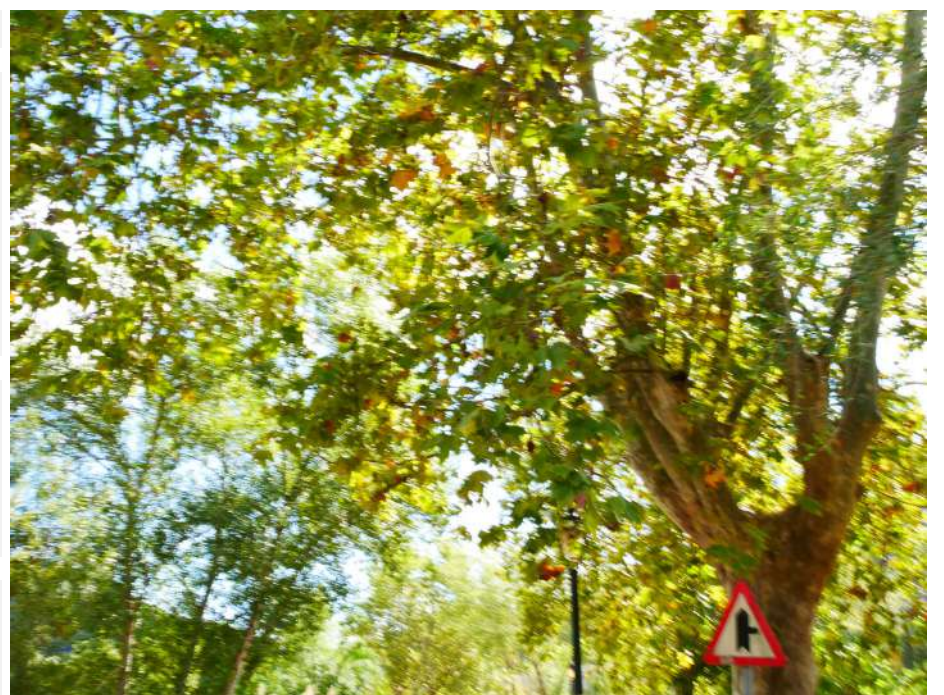
CODI	110	CÀRREGA	3, mesures grans i exemplars i exposicions altes; mesures exemplars i
ZONA	Carrer de Joan Riutort	PALANCA	2, la resta de casos no inclosos a 1 i 3.
ESPÈCIE	Platanus x hispanica	EXCENTRICITAT	1, si no hi ha desviació o es poc apreciable.
ALTURA en m	20-25	DEFECTES	No hi han alteracions significatives
PERÍMETRE en cm	250-300		
ESCOCELL	Format, a parterre, de tamany reduït		
INTERFERÈNCIES	Retranqueig a finca		
OBSERVACIONS	-		
ARCHI	Arbre sà		
SUPERFÍCIE/VOLUM	4 (61-80%)		
VITALITAT	Alta	GRAVETAT DELS DEFECTES	1 (lleus)
FASE D'EDAT	Maduresa	PROBABILITAT DE CAIGUDA	5. Improbable (1/10.000 – 1/100.000)
ESTRUCTURA	Estructura amb antiga poda dràstica sobre creu-braços principals, amb copa formada per eixos reiterats amb desenvolupament natural.	DIANA	Via 4 - 50 km/h: 4.700-480
		RISC D'ACCIDENT	Tolerable (nivell alt) 1/99.999-1/10.000
		PRIORITAT	Baixa
		CONTROL	En 2 anys
		ACTUACIÓ	Poda d'adaptació

DESCRIPCIÓ	Control lleu de branques que pengen sobre finca
		MOMENT DE REALITZACIÓ DELS TREBALLS	En verd

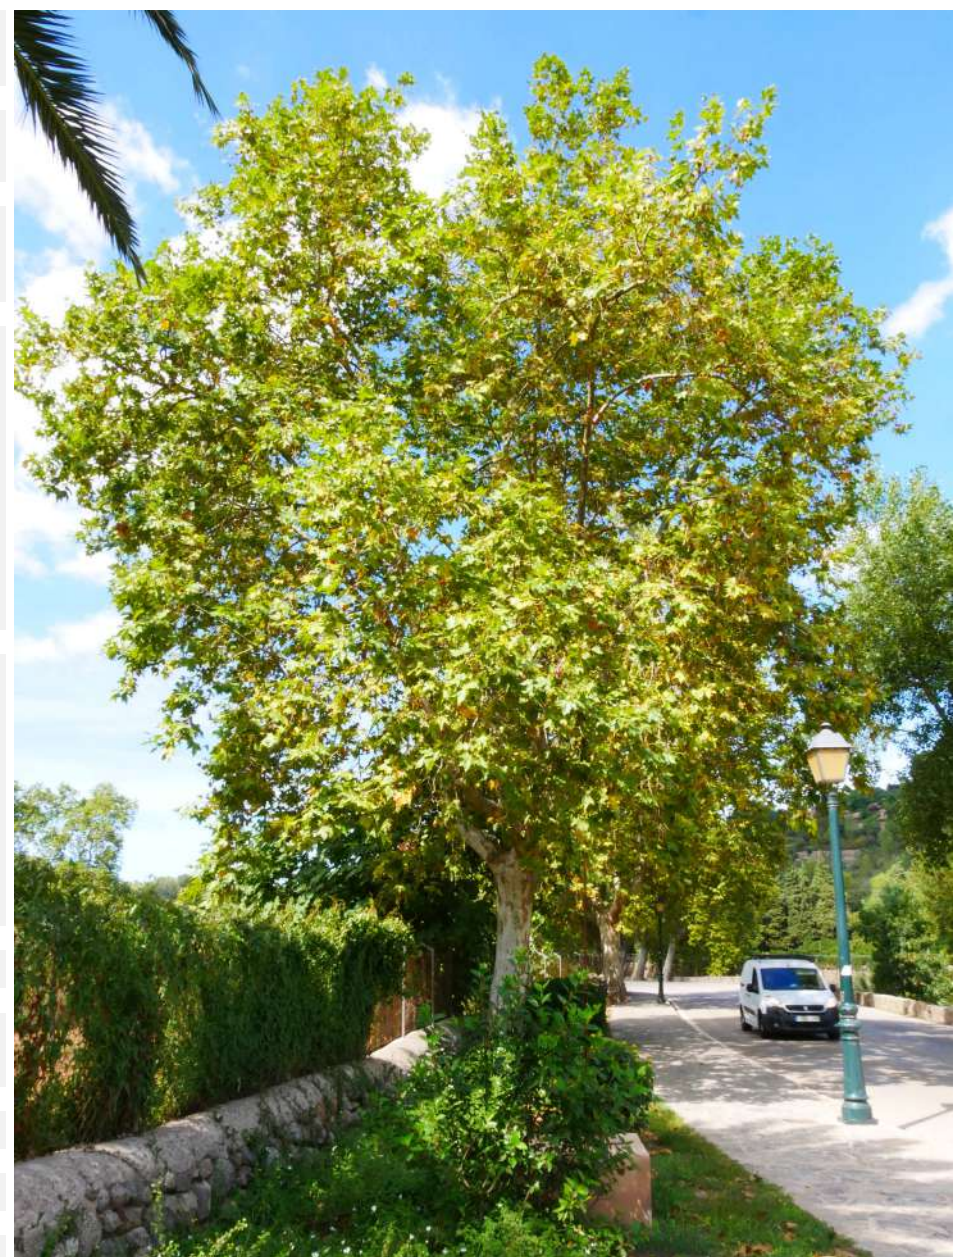
CODI	111	CÀRREGA	3, mesures grans i exemplars i exposicions altes; mesures exemplars i
ZONA	Carrer de Joan Riutort	PALANCA	2, la resta de casos no inclosos a 1 i 3.
ESPÈCIE	Platanus x hispanica	EXCENTRICITAT	1, si no hi ha desviació o es poc apreciable.
ALTURA en m	15-20	DEFECTES	No hi han alteracions significatives
PERÍMETRE en cm	150-200		
ESCOCELL	A parterre corregut		
INTERFERÈNCIES	Retranqueig a finca		
OBSERVACIONS			
ARCHI	Arbre sà		
SUPERFÍCIE/VOLUM	4 (61-80%)		
VITALITAT	Alta	GRAVETAT DELS DEFECTES	1 (lleus)
FASE D'EDAT	Maduresa	PROBABILITAT DE CAIGUDA	5. Improbable (1/10.000 – 1/100.000)
ESTRUCTURA	Estructura amb antiga poda dràstica sobre creu-braços principals, amb copa formada per eixos reiterats amb desenvolupament natural	DIANA	Via 4 - 50 km/h: 4.700-480
		RISC D'ACCIDENT	Tolerable (nivell alt) 1/99.999-1/10.000
		PRIORITAT	Baixa
		CONTROL	En 2 anys
		ACTUACIÓ	Poda d'adaptació
		DESCRIPCIÓ	Control lleu de branques que pengen sobre finca

MOMENT DE REALITZACIÓ DELS TREBALLS	En verd

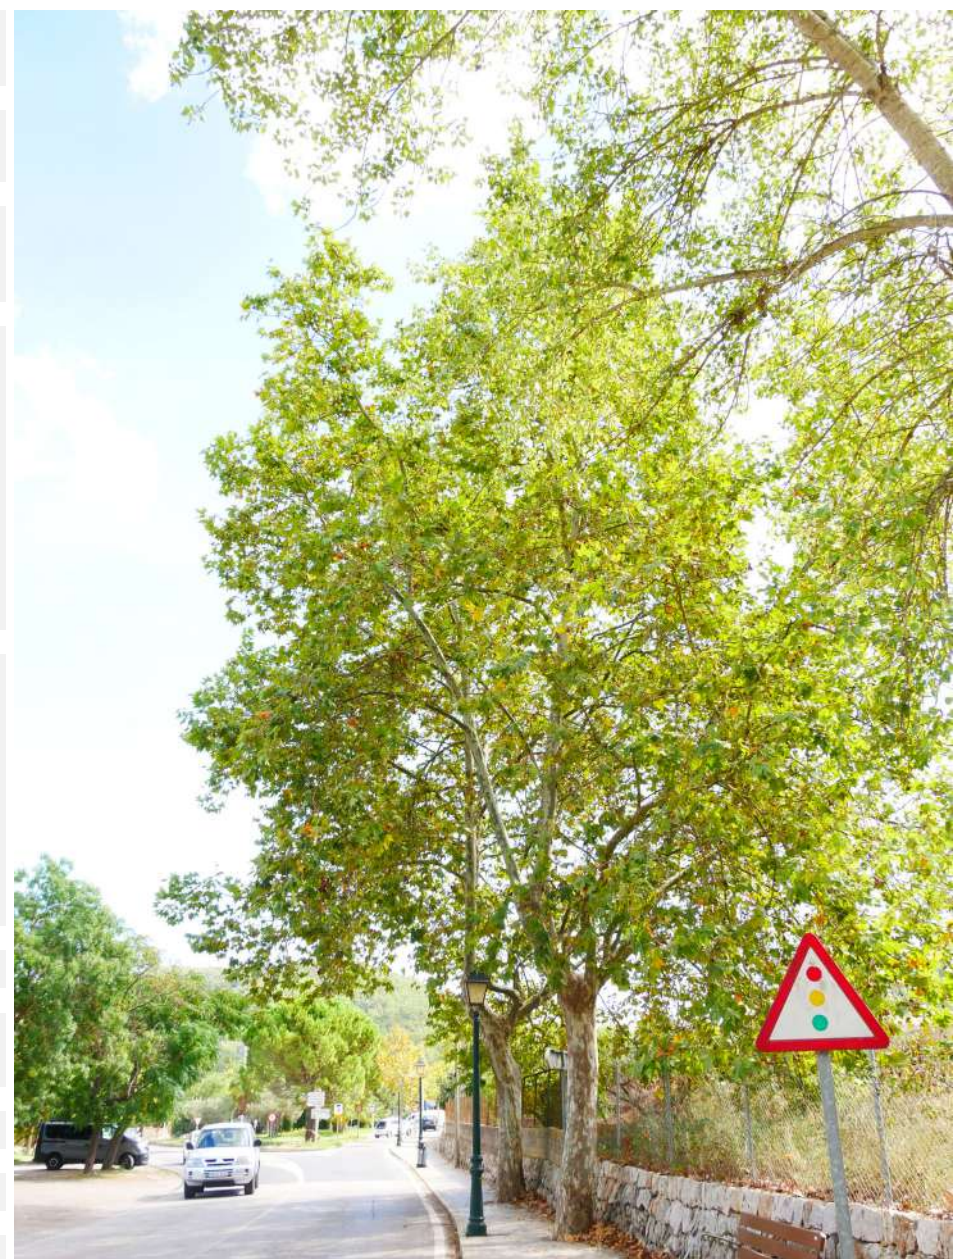
CODI	112	CÀRREGA	2, la resta de casos no inclosos a 1 i 3.
ZONA	Carrer de Joan Riutort	PALANCA	2, la resta de casos no inclosos a 1 i 3.
ESPÈCIE	Platanus x hispanica	EXCENTRICITAT	1, si no hi ha desviació o es poc apreciable.
ALTURA en m	15-20	DEFECTES	Branques laterals de la copa S-O que es desenvolupen sobre parcel·la privada e interfereixen amb cablejat
PERÍMETRE en cm	150-200		
ESCOCELL	Escocell de tamany reduït		
INTERFERÈNCIES	Retranqueig e interferència amb cablejat greu		
OBSERVACIONS			
ARCHI	Arbre sà		
SUPERFÍCIE/VOLUM	3 (41-60%)		
VITALITAT	Alta	GRAVETAT DELS DEFECTES	1 (lleus)
FASE D'EDAT	Maduresa	PROBABILITAT DE CAIGUDA	4. Poc probable (1/1.000 – 1/10.000)
ESTRUCTURA	Estructura fruit de desmotxat antic a nivell de creu i braços principals, amb copa formada per eixos reiterats de desenvolupament natural amb una copa de reemplaç vàlida.	DIANA	Via 4 - 50 km/h: 4.700-480
		RISC D'ACCIDENT	Tolerable (nivell alt) 1/99.999-1/10.000

PRIORITAT	Alta
		CONTROL	En 2 anys
		ACTUACIÓ	Poda d'adaptació
		DESCRIPCIÓ	Eliminació de unitats que es subjecten sobre el cablejat
		MOMENT DE REALITZACIÓ DELS TREBALLS	En verd
