**PLA DE GESTIÓ,
CONTROL DEL RISC I
PROTECCIÓ DE
L'ARBRAT
D'ESPORLES**

**GRUPO
EULEN**

Antonio Serra Soliño
Enginyer Agrònom
Especialista en arbrat
Número de col·legiat 3357

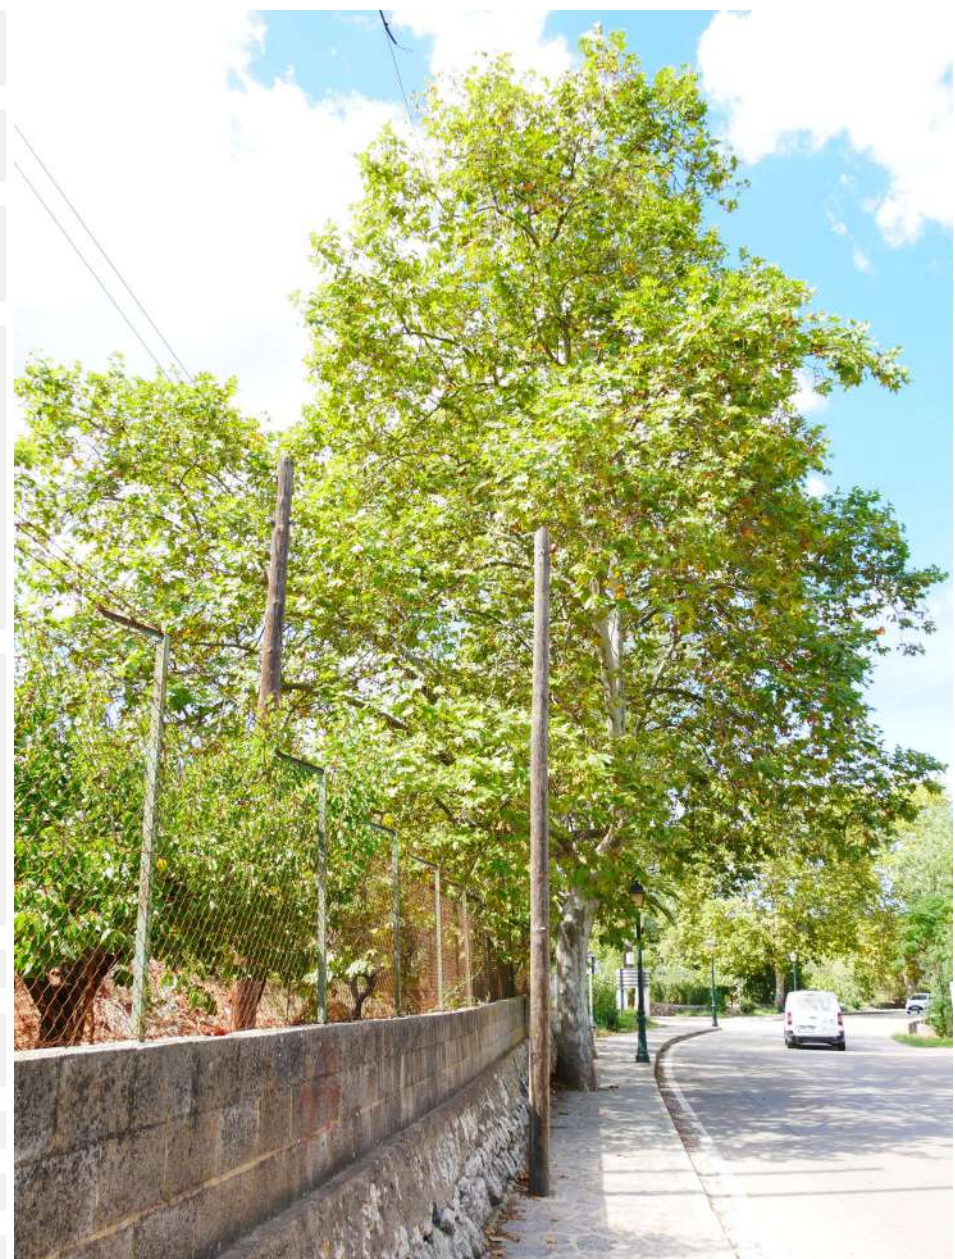
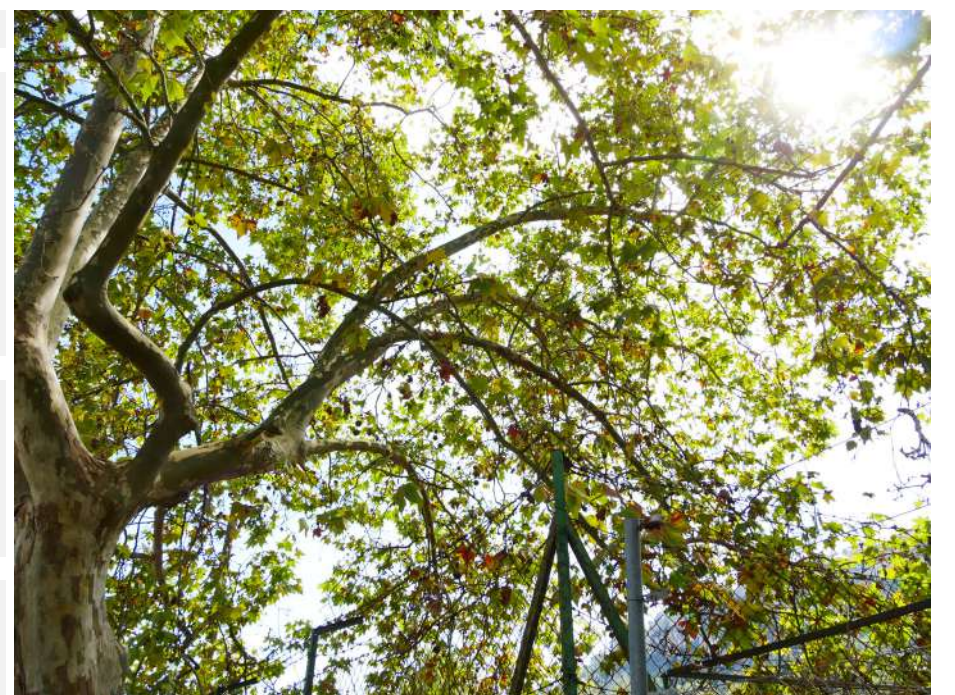
CODI	113	CÀRREGA	2, la resta de casos no inclosos a 1 i 3.
ZONA	Carrer de Joan Riutort	PALANCA	1, no hi ha braços de palanca llargs, l'estructura és molt ramificada
ESPÈCIE	Platanus x hispanica	EXCENTRICITAT	1, si no hi ha desviació o es poc apreciable.
ALTURA en m	15-20	DEFECTES	Branques laterals de la copa S-O que es desenvolupen sobre parcel·la privada e interfereixen amb cablejat i que amb el seu creixement han crescut sobre el cablejat
PERÍMETRE en cm	150-200		
ESCOCELL	Escocell de tamany reduït		
INTERFERÈNCIES	Retranqueig e interferència amb cablejat greu		
OBSERVACIONS			
ARCHI	Arbre sà		
SUPERFÍCIE/VOLUM	3 (41-60%)		
VITALITAT	Alta	GRAVETAT DELS DEFECTES	1 (lleus)
FASE D'EDAT	Maduresa	PROBABILITAT DE CAIGUDA	4. Poc probable (1/1.000 – 1/10.000)
ESTRUCTURA	Estructura fruit de desmotxat antic a nivell de creu i braços principals, amb copa formada per eixos reiterats de desenvolupament natural amb una copa de reemplaçament vàlida.	DIANA	Via 4 - 50 km/h: 4.700-480

RISC D'ACCIDENT	Tolerable (nivell alt) 1/99.999-1/10.000
		PRIORITAT	Alta
		CONTROL	En 2 anys
		ACTUACIÓ	Poda d'adaptació
		DESCRIPCIÓ	Eliminació de unitats que es subjecten sobre el cablejat
		MOMENT DE REALITZACIÓ DELS TREBALLS	En verd

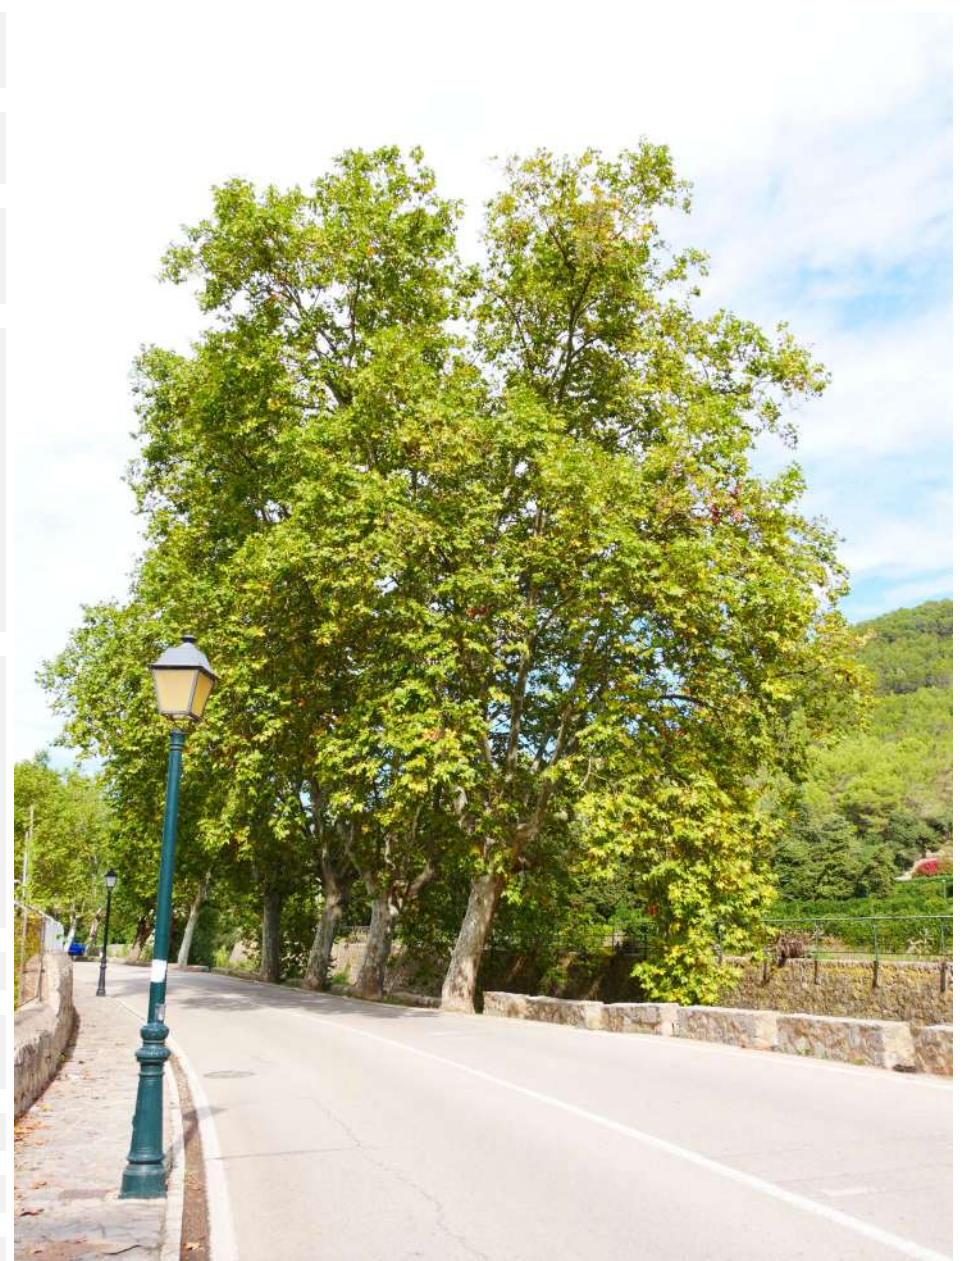
CODI	114	CÀRREGA	3, mesures grans i exemplars i exposicions altes; mesures exemplars i
ZONA	Carrer de Joan Riutort	PALANCA	2, la resta de casos no inclosos a 1 i 3.
ESPÈCIE	Platanus x hispanica	EXCENTRICITAT	1, si no hi ha desviació o es poc apreciable.
ALTURA en m	20-25	DEFECTES	No hi han alteracions significatives
PERÍMETRE en cm	200-250		
ESCOCELL	Ubicat entre la carretera i el talus		
INTERFERÈNCIES	-		
OBSERVACIONS	-		
ARCHI	Arbre sà		
SUPERFÍCIE/VOLUM	4 (61-80%)		
VITALITAT	Alta	GRAVETAT DELS DEFECTES	1 (lleus)
FASE D'EDAT	Maduresa	PROBABILITAT DE CAIGUDA	5. Improbable (1/10.000 – 1/100.000)
ESTRUCTURA	Antiga poda dràstica sobre creu-braços principals, amb copa formada per eixos reiterats que estructuraven una copa madura de desenvolupament natural	DIANA	Via 4 - 50 km/h: 4.700-480
		RISC D'ACCIDENT	Tolerable (nivell alt) 1/99.999-1/10.000
		PRIORITAT	Baixa
		CONTROL	En 2 anys
		ACTUACIÓ	Manteniment normal

DESCRIPCIÓ	-
		MOMENT DE REALITZACIÓ DELS TREBALLS	En verd

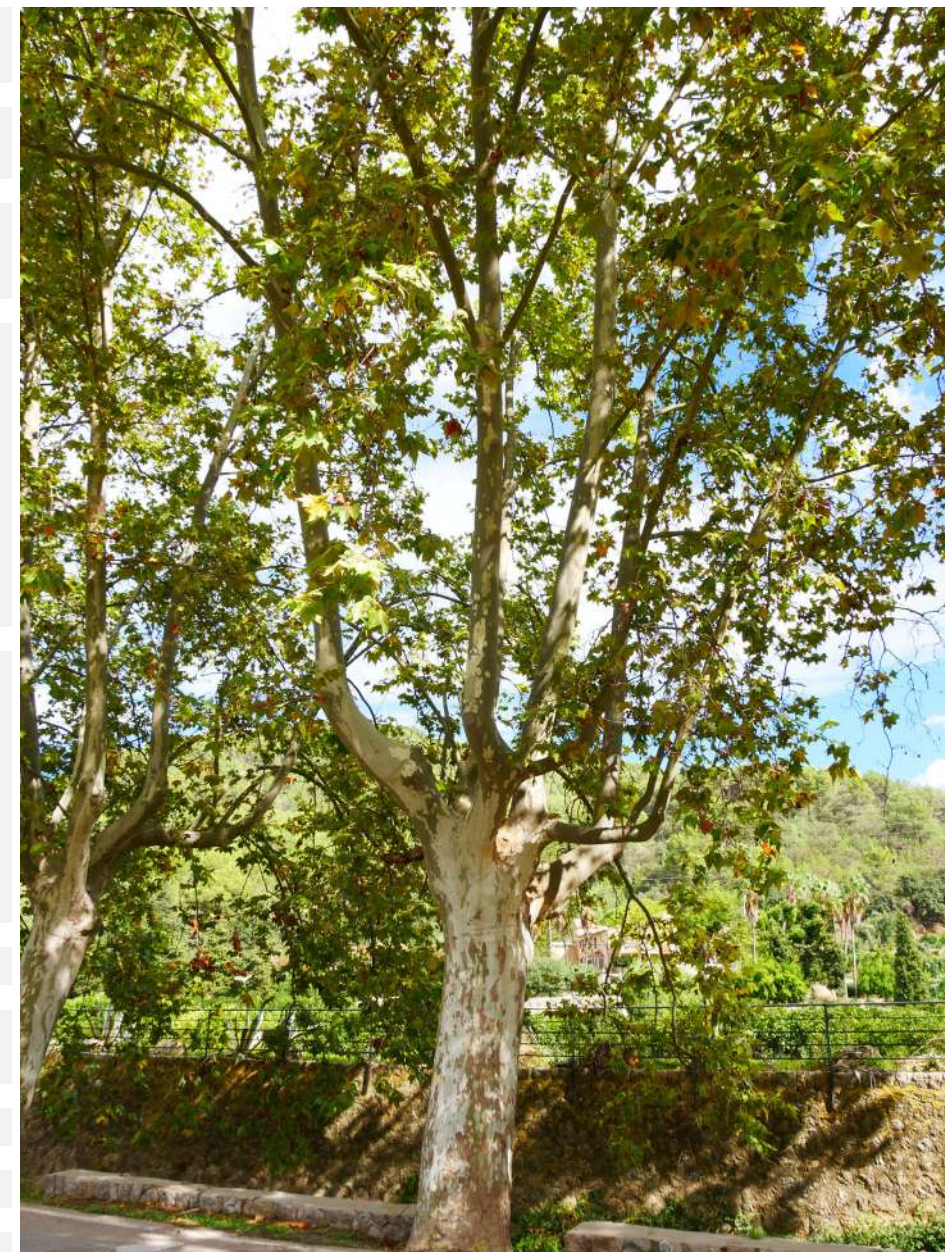
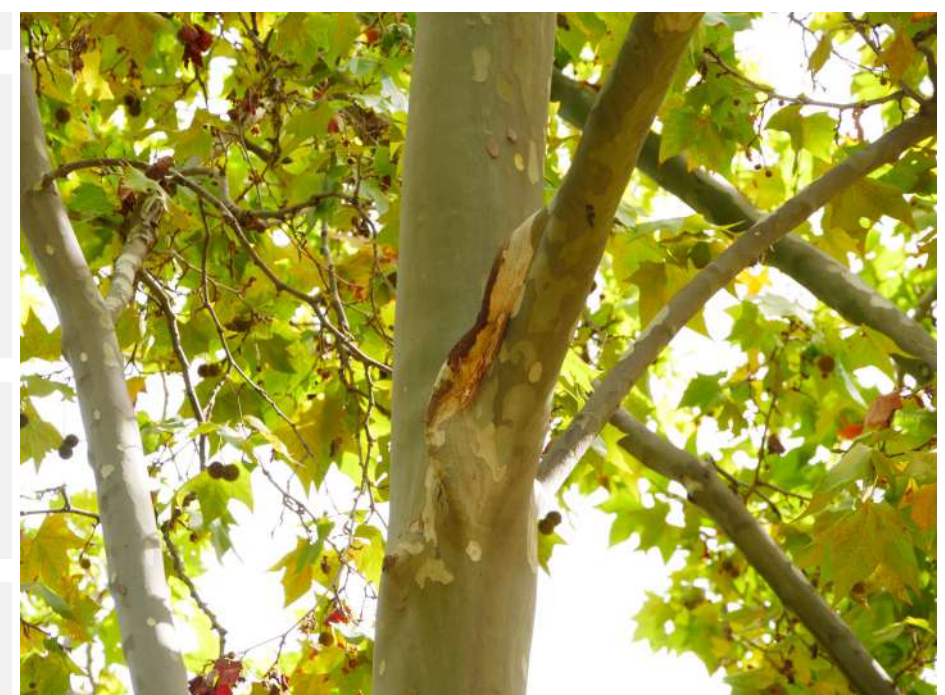
CODI	115	CÀRREGA	3, mesures grans i exemplars i exposicions altes; mesures exemplars i
ZONA	Carrer de Joan Riutort	PALANCA	2, la resta de casos no inclosos a 1 i 3.
ESPÈCIE	Platanus x hispanica	EXCENTRICITAT	1, si no hi ha desviació o es poc apreciable.
ALTURA en m	15-20	DEFECTES	Branca lateral del costat de la carretera, amb dany al costat superior i creixement de compensació present de <10 cm de períim. (de caràcter lleu)
PERÍMETRE en cm	200-250		
ESCOCELL	Ubicat entre la carretera i el talus		
INTERFERÈNCIES	-		
OBSERVACIONS	Axecament de paviment		
ARCHI	Arbre sà		
SUPERFÍCIE/VOLUM	4 (61-80%)		
VITALITAT	Alta	GRAVETAT DELS DEFECTES	1 (lleus)
FASE D'EDAT	Maduresa	PROBABILITAT DE CAIGUDA	5. Improbable (1/10.000 – 1/100.000)
ESTRUCTURA	Antiga poda dràstica sobre creu-braços principals, amb copa formada per eixos reiterats que estructurin una copa madura de desenvolupament natural	DIANA	Via 4 - 50 km/h: 4.700-480

RISC D'ACCIDENT	Tolerable (nivell alt) 1/99.999-1/10.000
		PRIORITAT	Moderada
		CONTROL	En 2 anys
		ACTUACIÓ	Poda de seguretat
		DESCRIPCIÓ	Control de la lateralitat de l'eix, de caràcter lleu (reducció per una lateral)
		MOMENT DE REALITZACIÓ DELS TREBALLS	En aturada vegetativa

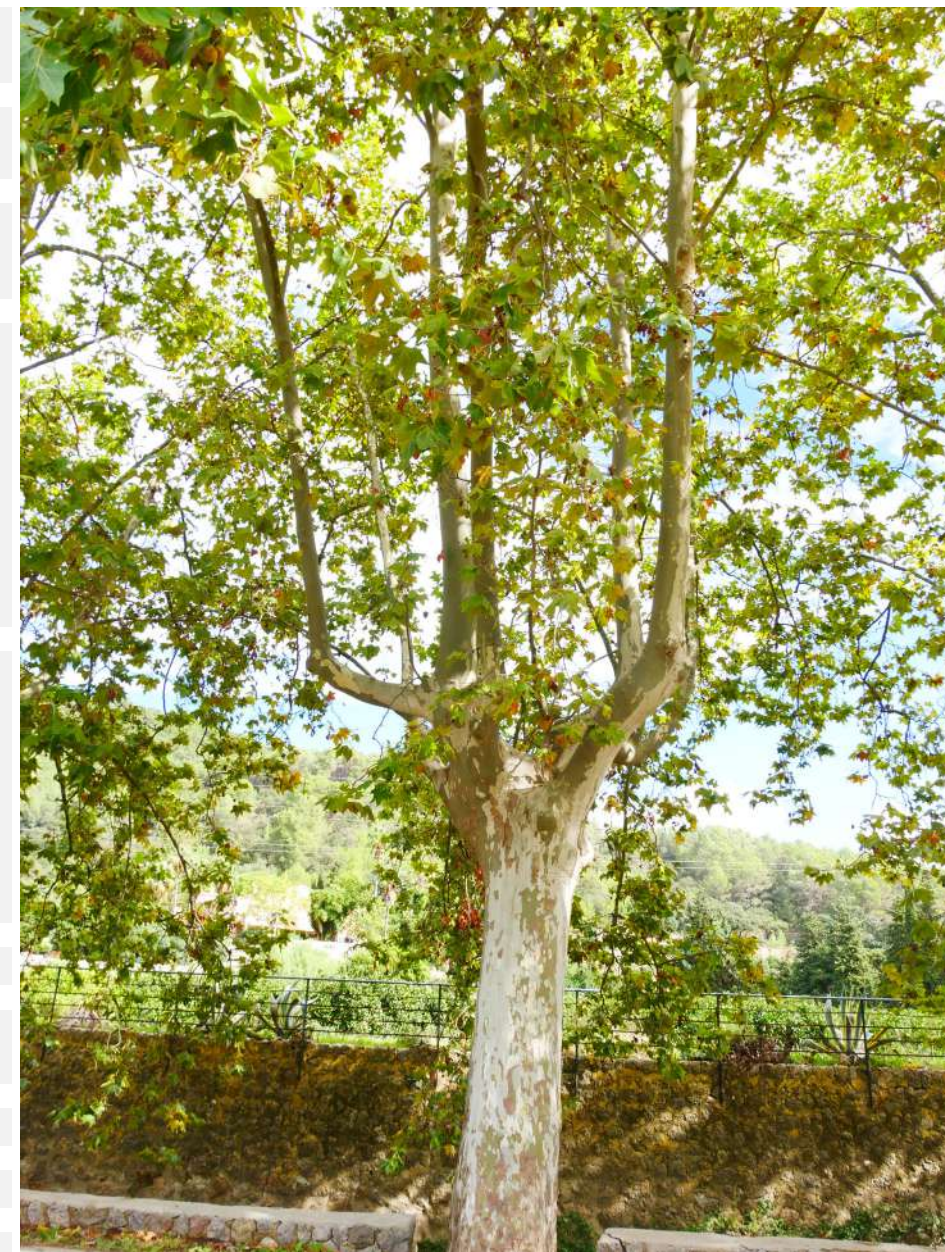
CODI	116	CÀRREGA	3, mesures grans i exemplars i exposicions altes; mesures exemplars i
ZONA	Carrer de Joan Riutort	PALANCA	2, la resta de casos no inclosos a 1 i 3.
ESPÈCIE	Platanus x hispanica	EXCENTRICITAT	1, si no hi ha desviació o es poc apreciable.
ALTURA en m	15-20	DEFECTES	Sense alteracions significatives
PERÍMETRE en cm	200-250		
ESCOCELL	Ubicat entre la carretera i el talus		
INTERFERÈNCIES	-		
OBSERVACIONS	Axecament de paviment		
ARCHI	Arbre sà		
SUPERFÍCIE/VOLUM	4 (61-80%)		
VITALITAT	Alta	GRAVETAT DELS DEFECTES	1 (lleus)
FASE D'EDAT	Maduresa	PROBABILITAT DE CAIGUDA	5. Improbable (1/10.000 – 1/100.000)
ESTRUCTURA	Antiga poda dràstica sobre creu-braços principals, amb copa formada per eixos reiterats que estructuraven una copa madura de desenvolupament natural	DIANA	Via 4 - 50 km/h: 4.700-480
		RISC D'ACCIDENT	Tolerable (nivell alt) 1/99.999-1/10.000
		PRIORITAT	Baixa
		CONTROL	En 2 anys
		ACTUACIÓ	Manteniment normal

DESCRIPCIÓ	-
		MOMENT DE REALITZACIÓ DELS TREBALLS	En verd

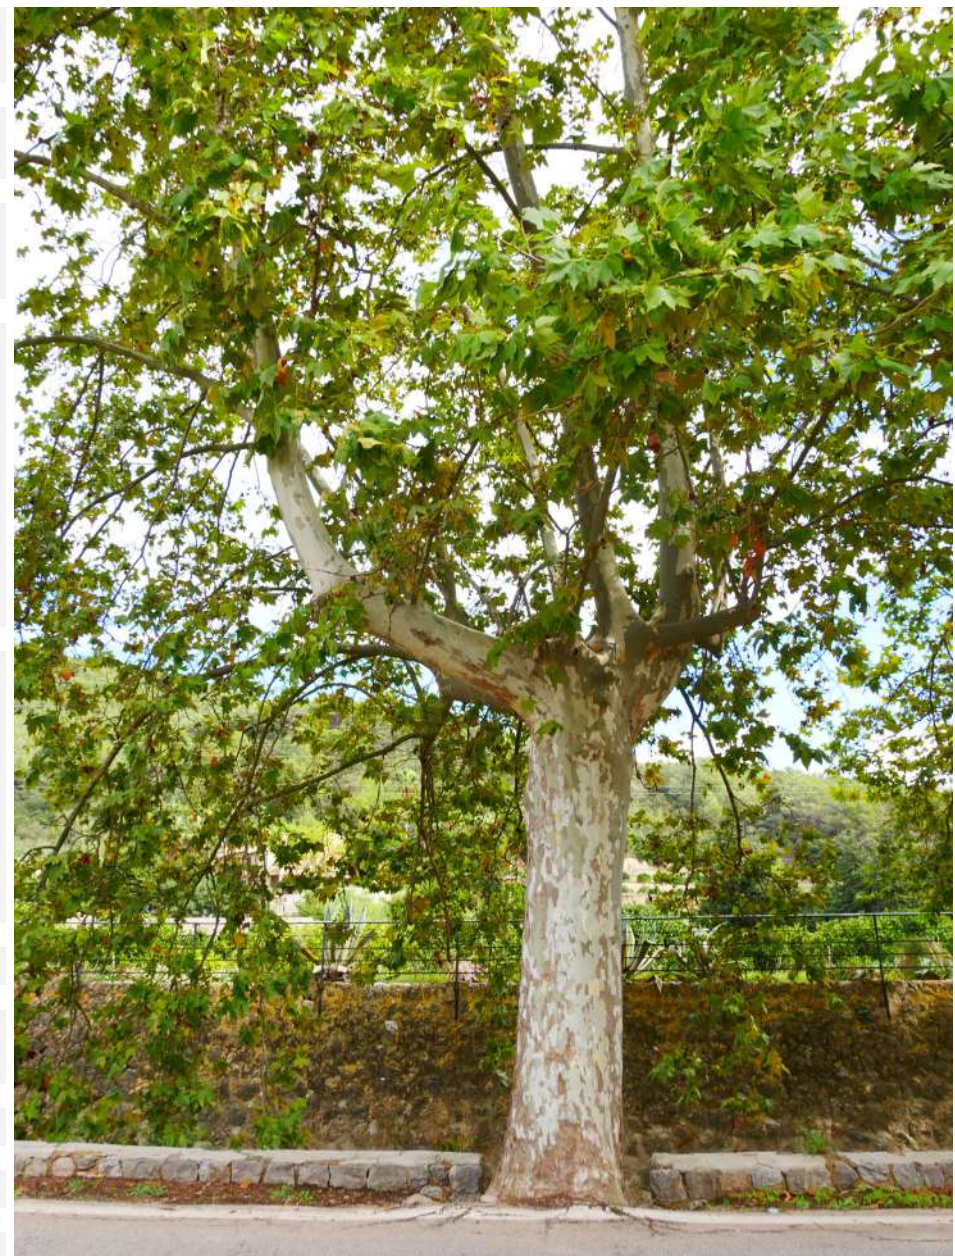
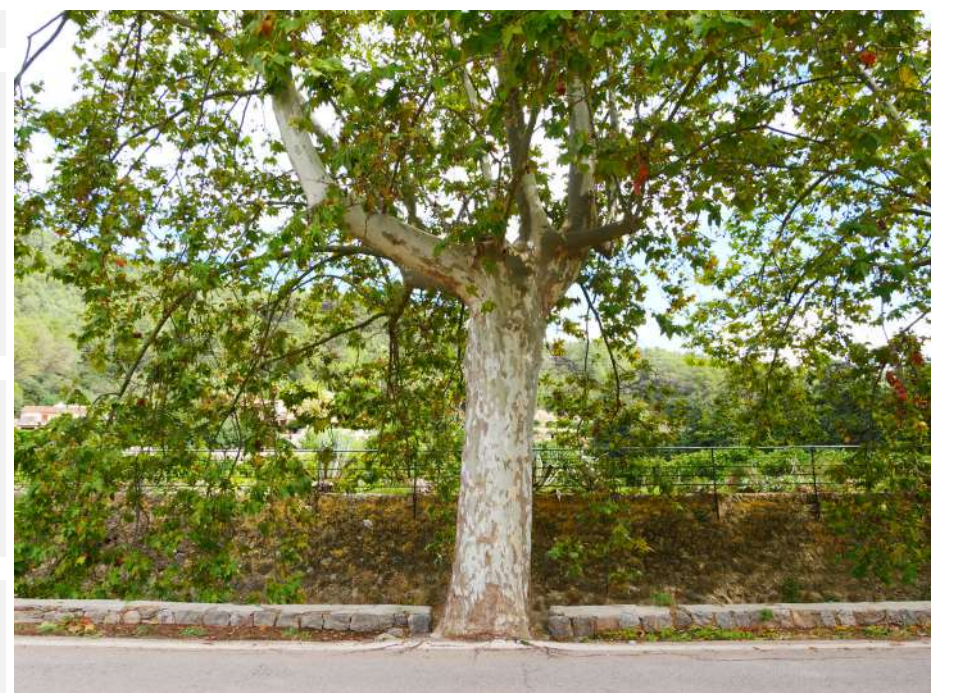
CODI	117	CÀRREGA	3, mesures grans i exemplars i exposicions altes; mesures exemplars i
ZONA	Carrer de Joan Riutort	PALANCA	2, la resta de casos no inclosos a 1 i 3.
ESPÈCIE	Platanus x hispanica	EXCENTRICITAT	1, si no hi ha desviació o es poc apreciable.
ALTURA en m	20-25	DEFECTES	Sense alteracions significatives.
PERÍMETRE en cm	200-250		
ESCOCELL	Ubicat entre la carretera i el talus		
INTERFERÈNCIES	-		
OBSERVACIONS	Aixecament del paviment		
ARCHI	Arbre sà		
SUPERFÍCIE/VOLUM	4 (61-80%)		
VITALITAT	Alta	GRAVETAT DELS DEFECTES	1 (lleus)
FASE D'EDAT	Maduresa	PROBABILITAT DE CAIGUDA	5. Improbable (1/10.000 – 1/100.000)
ESTRUCTURA	Antiga poda dràstica sobre creu-braços principals, amb copa formada per eixos reiterats que estructurin una copa madura de desenvolupament natural	DIANA	Via 4 - 50 km/h: 4.700-480
		RISC D'ACCIDENT	Tolerable (nivell alt) 1/99.999-1/10.000
		PRIORITAT	Baixa
		CONTROL	En 2 anys
		ACTUACIÓ	Manteniment normal

DESCRIPCIÓ	-
		MOMENT DE REALITZACIÓ DELS TREBALLS	En verd

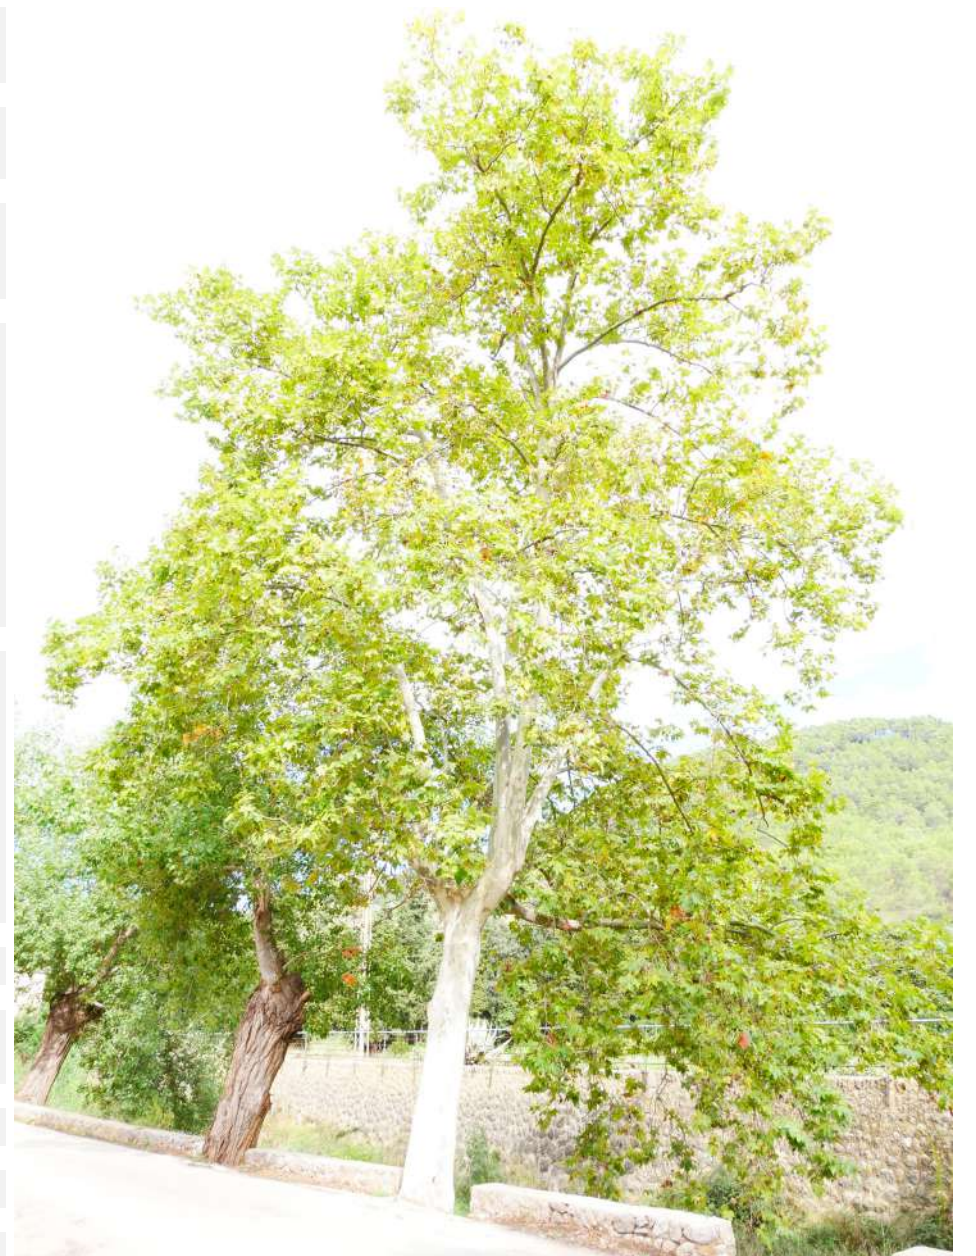
CODI	118	CÀRREGA	3, mesures grans i exemplars i exposicions altes; mesures exemplars i
ZONA	Carrer de Joan Riutort	PALANCA	2, la resta de casos no inclosos a 1 i 3.
ESPÈCIE	Platanus x hispanica	EXCENTRICITAT	1, si no hi ha desviació o es poc apreciable.
ALTURA en m	15-20	DEFECTES	Cavitat de ferida oberta i de caràcter lleu, amb bona compartimentació a nivell de creu, associada a la antiga poda dràstica realitzada
PERÍMETRE en cm	200-250		
ESCOCELL	Ubicat entre la carretera i el talus		
INTERFERÈNCIES	-		
OBSERVACIONS	Aixecament del paviment		
ARCHI	Arbre sà		
SUPERFÍCIE/VOLUM	4 (61-80%)		
VITALITAT	Alta	GRAVETAT DELS DEFECTES	2 (significatius)
FASE D'EDAT	Maduresa	PROBABILITAT DE CAIGUDA	4. Poc probable (1/1.000 – 1/10.000)
ESTRUCTURA	Antiga poda dràstica sobre creu-braços principals, amb copa formada per eixos reiterats que estructuraven una copa madura de desenvolupament natural	DIANA	Via 4 - 50 km/h: 4.700-480

RISC D'ACCIDENT	Tolerable (nivell alt) 1/99.999-1/10.000
		PRIORITAT	Baixa
		CONTROL	En 2 anys
		ACTUACIÓ	Manteniment normal
		DESCRIPCIÓ	-
		MOMENT DE REALITZACIÓ DELS TREBALLS	En verd

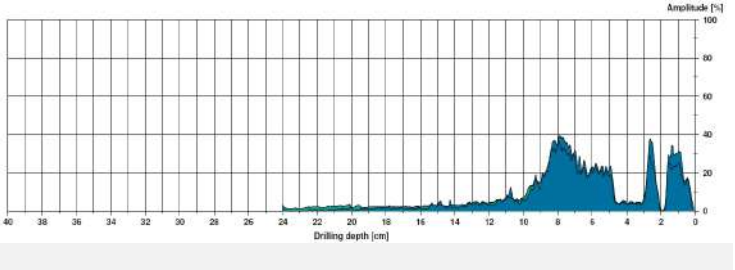
CODI	119	CÀRREGA	2, la resta de casos no inclosos a 1 i 3.
ZONA	Carrer de Joan Riutort	PALANCA	3, hi ha braços de palanca llargs només ramificats a l'extrem, a nivell de
ESPÈCIE	Populus nigra	EXCENTRICITAT	2, al resta de casos no inclosos a 1 i 3.
ALTURA en m	10-15	DEFECTES	Cavitat greu ($t/r < 0,3$) de 0 fins a nivell de creu, amb braç que es lateralitza amb unió dèbil a la seva base per desenvolupament de pudrició.
PERÍMETRE en cm	250-300		
ESCOCELL	Ubicat entre la carretera i el talus		
INTERFERÈNCIES	-		
OBSERVACIONS	-

<p>Testificació instrumental a nivell basal, amb cavitat interna i pudrició extensiva.</p>	
ARCHI	Arbre resilient		
SUPERFÍCIE/VOLUM	2 (21-40%)	GRAVETAT DELS DEFECTES	4 (molt greus)
VITALITAT	Baixa	PROBABILITAT DE CAIGUDA	3. Probable (1/100 – 1/1.000)
FASE D'EDAT	Maduresa	DIANA	Via 4 - 50 km/h: 4.700-480
ESTRUCTURA	Estructura alterada per desmotxat antic a nivell de tronc i braços primaris	RISC D'ACCIDENT	Límit inacceptable 1/99.999-1/1.000

PRIORITAT	Alta
		CONTROL	En 2 anys
		ACTUACIÓ	Tala
		DESCRIPCIÓ	
		MOMENT DE REALITZACIÓ DELS TREBALLS	-

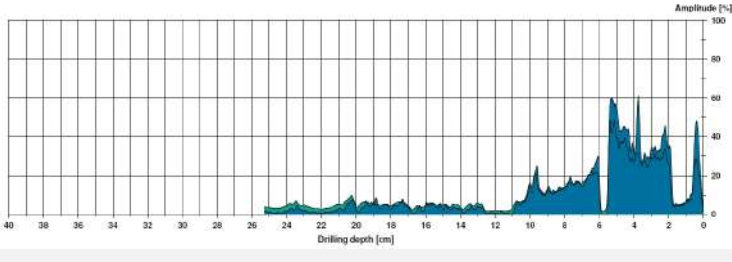
CODI	120	CÀRREGA	1, mesures petites i exposició baixa o mitja; mesures mitges i exposició baixa.
ZONA	Carrer Mateu Font	PALANCA	3, hi ha braços de palanca llargs només ramificats a l'extrem, a nivell de
ESPÈCIE	Populus nigra	EXCENTRICITAT	3, desviació molt pronunciada, pot ser per inclinació o per desequilibri.
ALTURA en m	10-15	DEFECTES	Podrició interna amb $t/r < 0,3$, desde la creu fins a nivell basal. Braços amb pudrició interna
PERÍMETRE en cm	250-300		
ESCOCELL	A dins el talus del torrent		
INTERFERÈNCIES	-		
OBSERVACIONS	Aixecament del mur de contenció

<p>Testificació instrumental a nivell basal, amb cavitat interna i pudrició extensiva</p>	
ARCHI	Arbre resilient		
SUPERFÍCIE/VOLUM	2 (21-40%)		
VITALITAT	Molt baixa		
FASE D'EDAT	Maduresa	GRAVETAT DELS DEFECTES	4 (molt greus)
ESTRUCTURA	Estructura alterada per desmotxat antic a nivell de tronc i braços primaris	PROBABILITAT DE CAIGUDA	2. Molt probable (1/10 – 1/100)

DIANA	Via 4 - 50 km/h: 4.700-480
		RISC D'ACCIDENT	Inacceptable $> 1/1.000$
		PRIORITAT	Baixa
		CONTROL	En 2 anys
		ACTUACIÓ	Poda de seguretat
		DESCRIPCIÓ	Reducció de la copa, reduint els braços principals fins a nivell de tronc, deixant un petit tocó, deixant la soca com a recurs per conservar la biodiversitat
		MOMENT DE REALITZACIÓ DELS TREBALLS	En aturada vegetativa

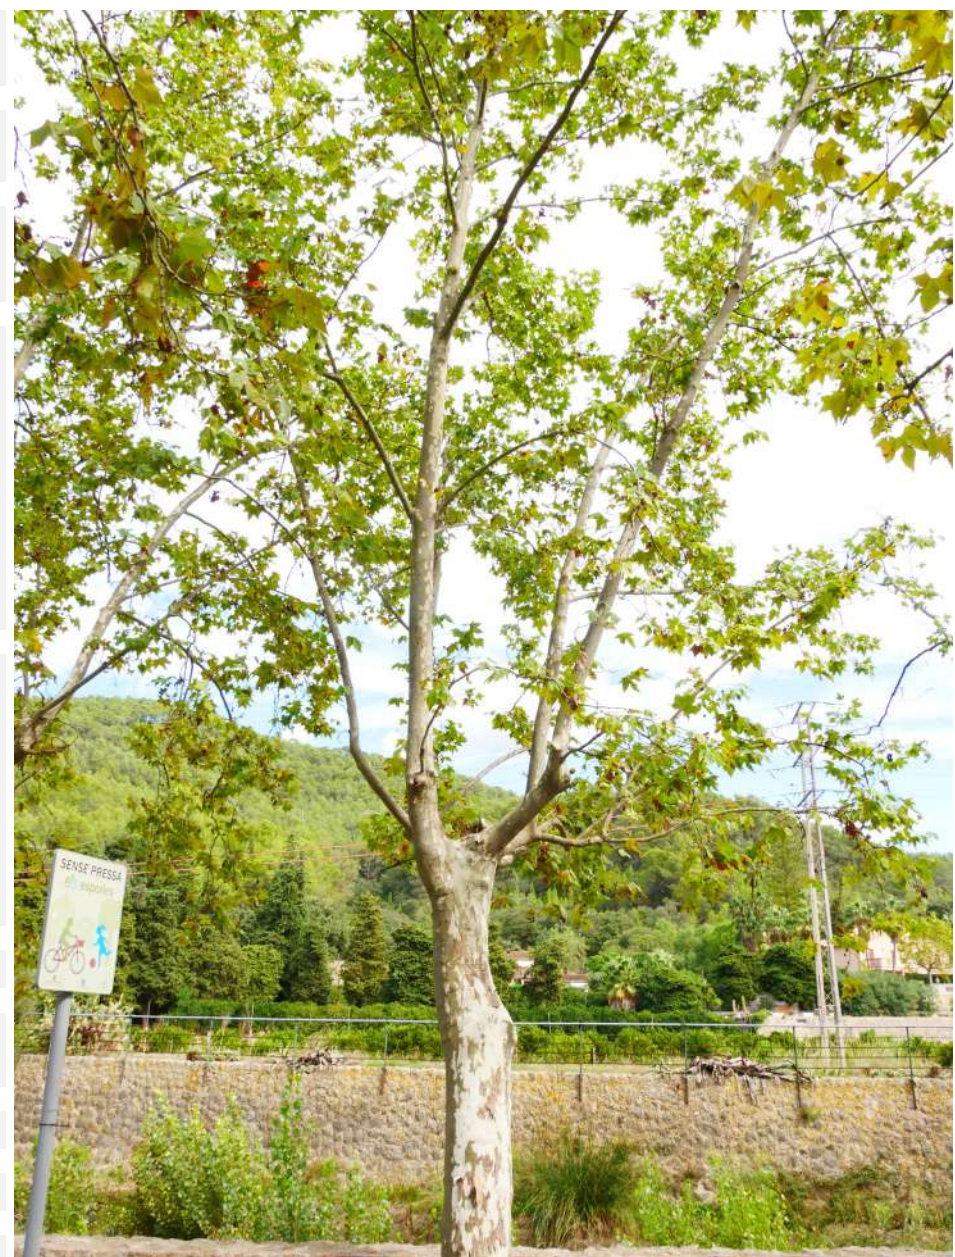
CODI	121	CÀRREGA	1, mesures petites i exposició baixa o mitja; mesures mitges i exposició baixa.
ZONA	Torrent - C/ de Joan Riutort	PALANCA	2, la resta de casos no inclosos a 1 i 3.
ESPÈCIE	Platanus x hispanica	EXCENTRICITAT	1, si no hi ha desviació o es poc apreciable.
ALTURA en m	10-15	DEFECTES	Cavitat de ferida oberta a nivell de creu
PERÍMETRE en cm	150-200		
ESCOCELL	A parterre, entre la carretera i el talús		
INTERFERÈNCIES	-		
OBSERVACIONS	-		
ARCHI	Arbre en estat d'estrès		
SUPERFÍCIE/VOLUM	2 (21-40%)		
VITALITAT	Baixa	GRAVETAT DELS DEFECTES	2 (significatius)
FASE D'EDAT	Copa en fase adulta / estructura madura	PROBABILITAT DE CAIGUDA	4. Poc probable (1/1.000 – 1/10.000)
ESTRUCTURA	Antiga poda dràstica sobre creu-braços principals, amb copa formada per eixos reiterats que estructurin una copa madura de desenvolupament natural	DIANA	Via 4 - 50 km/h: 4.700-480
		RISC D'ACCIDENT	Tolerable (nivell alt) 1/99.999-1/10.000

PRIORITAT	Baixa
		CONTROL	En 1 any
		ACTUACIÓ	Manteniment normal
		DESCRIPCIÓ	
		MOMENT DE REALITZACIÓ DELS TREBALLS	En verd

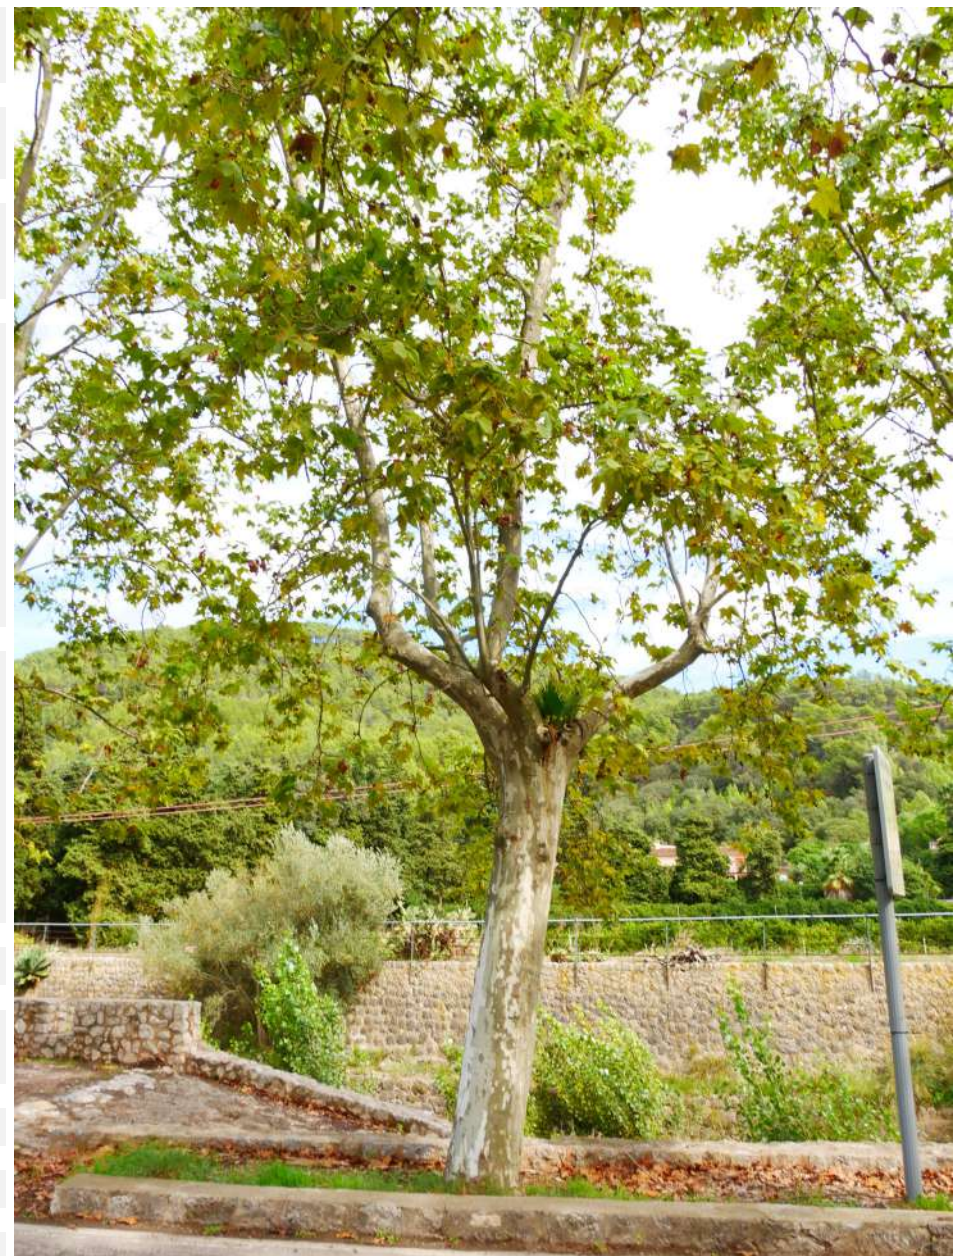
CODI	122	CÀRREGA	1, mesures petites i exposició baixa o mitja; mesures mitges i exposició baixa.
ZONA	Torrent - C/ de Joan Riutort	PALANCA	2, la resta de casos no inclosos a 1 i 3.
ESPÈCIE	Platanus x hispanica	EXCENTRICITAT	1, si no hi ha desviació o es poc apreciable.
ALTURA en m	10-15	DEFECTES	Branca seca a capçada de <10 cm de perím., sense incidència
PERÍMETRE en cm	150-200		
ESCOCELL	A parterre, entre la carretera i el talús		
INTERFERÈNCIES	-		
OBSERVACIONS	-		
ARCHI	Arbre en estat d'estrès		
SUPERFÍCIE/VOLUM	3 (41-60%)		
VITALITAT	Baixa	GRAVETAT DELS DEFECTES	2 (significatius)
FASE D'EDAT	Copa en fase adulta / estructura madura	PROBABILITAT DE CAIGUDA	4. Poc probable (1/1.000 – 1/10.000)
ESTRUCTURA	Antiga poda dràstica sobre creu-braços principals, amb copa formada per eixos reiterats que estructuraven una copa madura de desenvolupament natural	DIANA	Via 4 - 50 km/h: 4.700-480
		RISC D'ACCIDENT	Tolerable (nivell alt) 1/99.999-1/10.000

PRIORITAT	Baixa
		CONTROL	En 2 anys
		ACTUACIÓ	Manteniment normal
		DESCRIPCIÓ	
		MOMENT DE REALITZACIÓ DELS TREBALLS	En verd

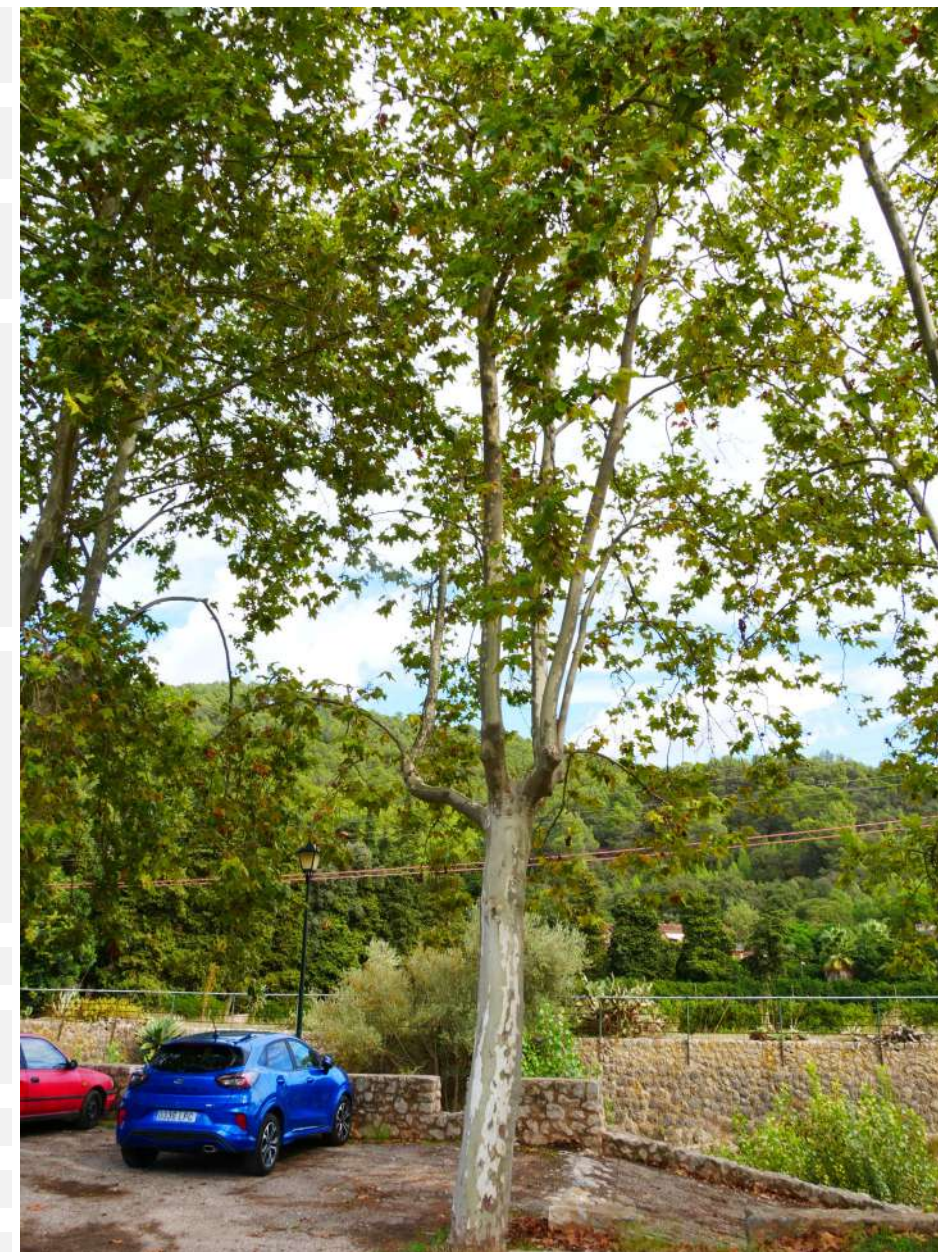
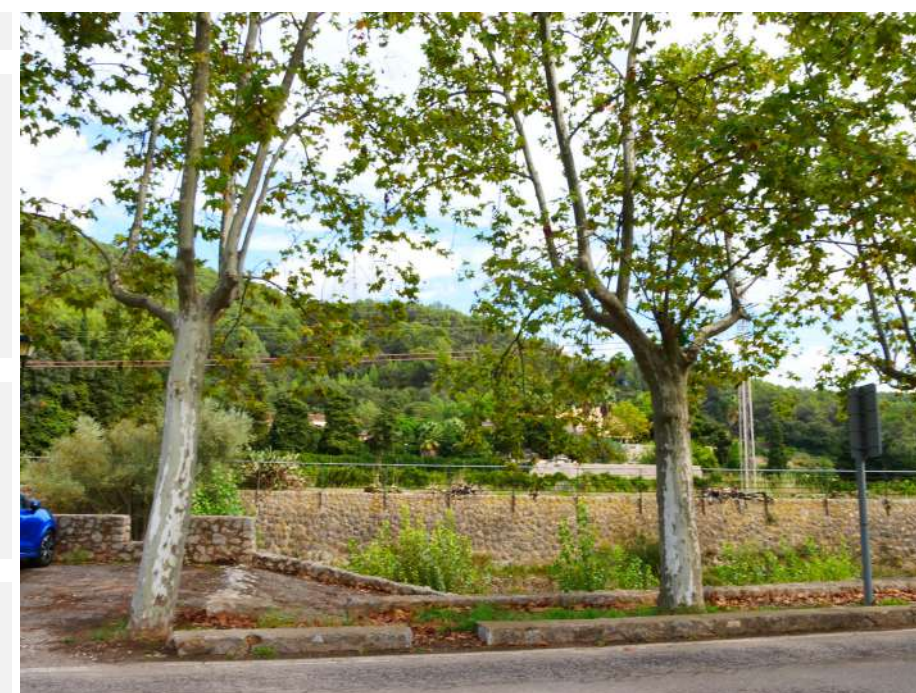
CODI	123	CÀRREGA	1, mesures petites i exposició baixa o mitja; mesures mitges i exposició baixa.
ZONA	Torrent - C/ de Joan Riutort	PALANCA	2, la resta de casos no inclosos a 1 i 3.
ESPÈCIE	Platanus x hispanica	EXCENTRICITAT	1, si no hi ha desviació o es poc apreciable.
ALTURA en m	10-15	DEFECTES	Cavitat de ferida oberta a nivell de creu, de caràcter lleu
PERÍMETRE en cm	100-150		
ESCOCELL	No format, sobre terreny natural utilitzat com parking		
INTERFERÈNCIES	-		
OBSERVACIONS	Compactació del terreny		
ARCHI	Arbre en estat d'estrès		
SUPERFÍCIE/VOLUM	3 (41-60%)		
VITALITAT	Baixa	GRAVETAT DELS DEFECTES	2 (significatius)
FASE D'EDAT	Copa en fase adulta / estructura madura	PROBABILITAT DE CAIGUDA	4. Poc probable (1/1.000 – 1/10.000)
ESTRUCTURA	Antiga poda dràstica sobre creu-braços principals, amb copa formada per eixos reiterats que estructuraven una copa madura de desenvolupament natural	DIANA	Via 4 - 50 km/h: 4.700-480

RISC D'ACCIDENT	Tolerable (nivell alt) 1/99.999-1/10.000
		PRIORITAT	Baixa
		CONTROL	En 2 anys
		ACTUACIÓ	Manteniment normal
		DESCRIPCIÓ	
		MOMENT DE REALITZACIÓ DELS TREBALLS	En verd

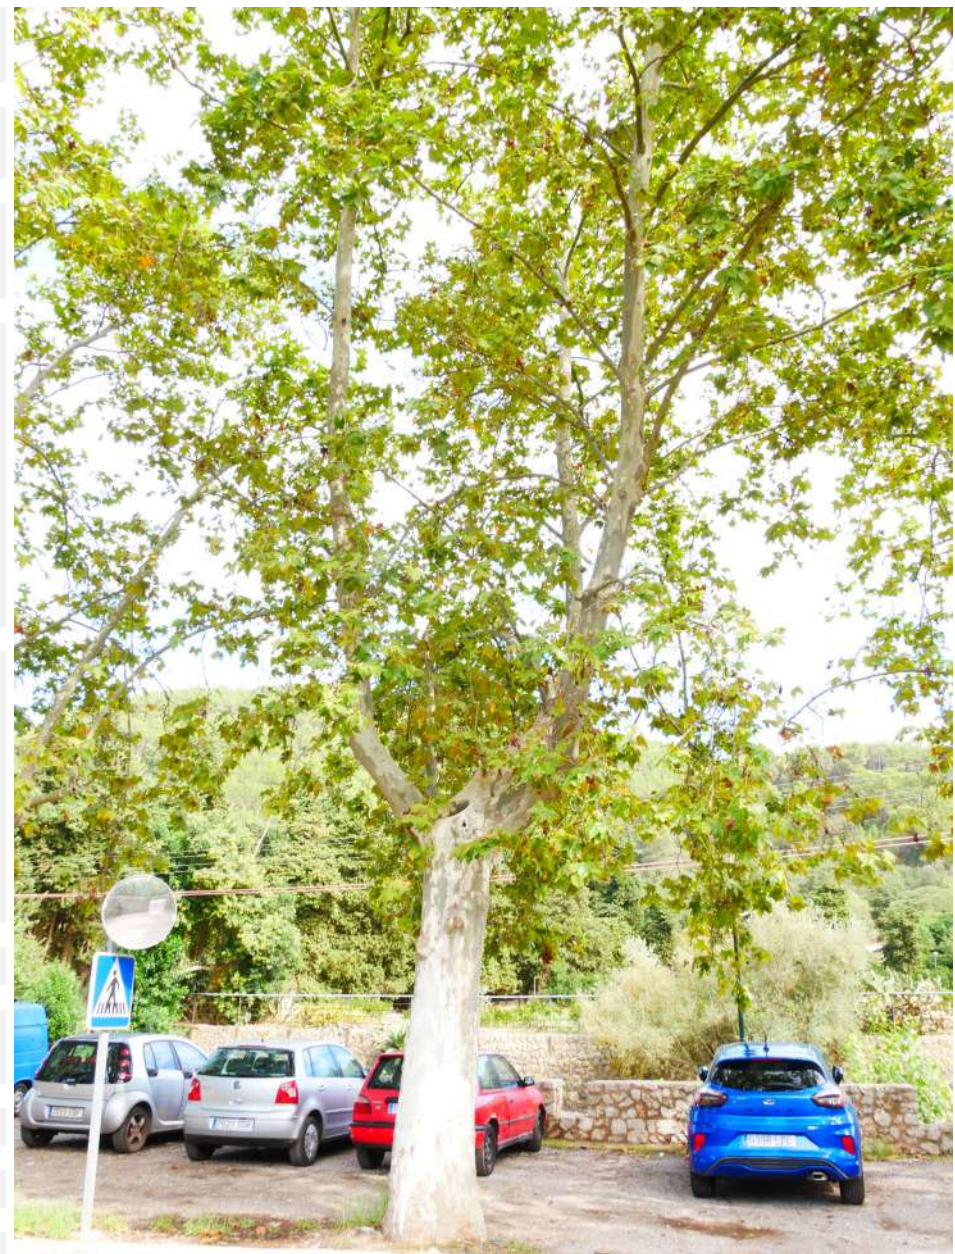
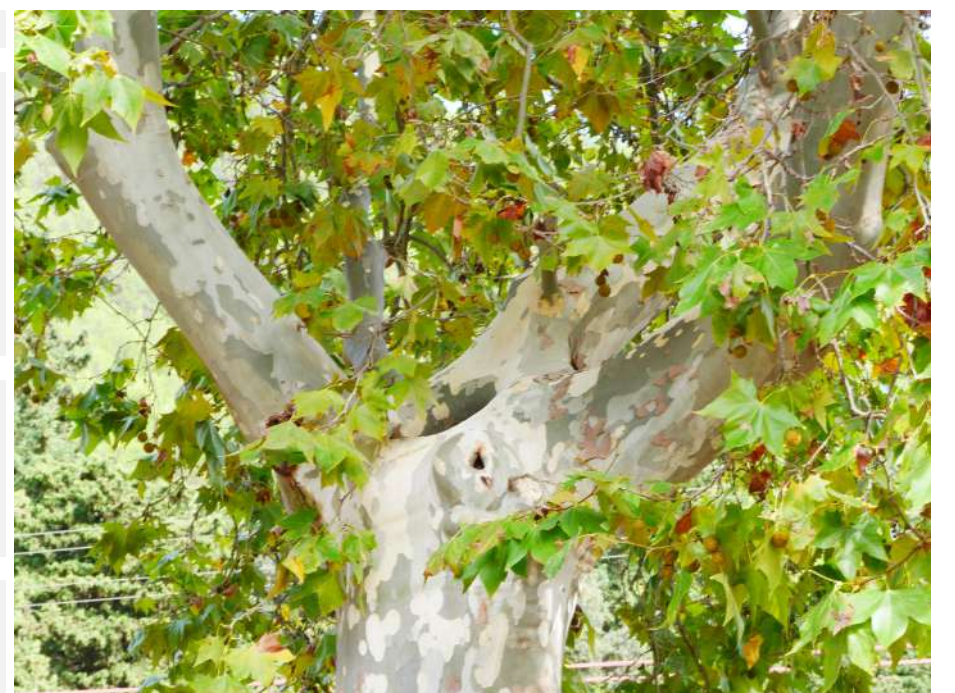
CODI	124	CÀRREGA	1, mesures petites i exposició baixa o mitja; mesures mitges i exposició baixa.
ZONA	Torrent - C/ de Joan Riutort	PALANCA	2, la resta de casos no inclosos a 1 i 3.
ESPÈCIE	Platanus x hispanica	EXCENTRICITAT	1, si no hi ha desviació o es poc apreciable.
ALTURA en m	10-15	DEFECTES	Cavitat de ferida oberta a nivell de creu, de caràcter lleu
PERÍMETRE en cm	200-250		
ESCOCELL	No format, sobre terreny natural utilitzat com parking		
INTERFERÈNCIES	-		
OBSERVACIONS	Compactació del terreny		
ARCHI	Arbre en estat d'estrès		
SUPERFÍCIE/VOLUM	4 (61-80%)		
VITALITAT	Mitjana	GRAVETAT DELS DEFECTES	2 (significatius)
FASE D'EDAT	Copa en fase adulta / estructura madura	PROBABILITAT DE CAIGUDA	4. Poc probable (1/1.000 – 1/10.000)
ESTRUCTURA	Antiga poda dràstica sobre creu-braços principals, amb copa formada per eixos reiterats que estructurin una copa madura de desenvolupament natural	DIANA	Via 4 - 50 km/h: 4.700-480

RISC D'ACCIDENT	Tolerable (nivell alt) 1/99.999-1/10.000
		PRIORITAT	Alta
		CONTROL	En 2 anys
		ACTUACIÓ	Millora de l'entorn
		DESCRIPCIÓ	Delimitar parterre (sense dany radicular) i establir mesures per evitar la compactació
		MOMENT DE REALITZACIÓ DELS TREBALLS	En verd o aturada vegetativa

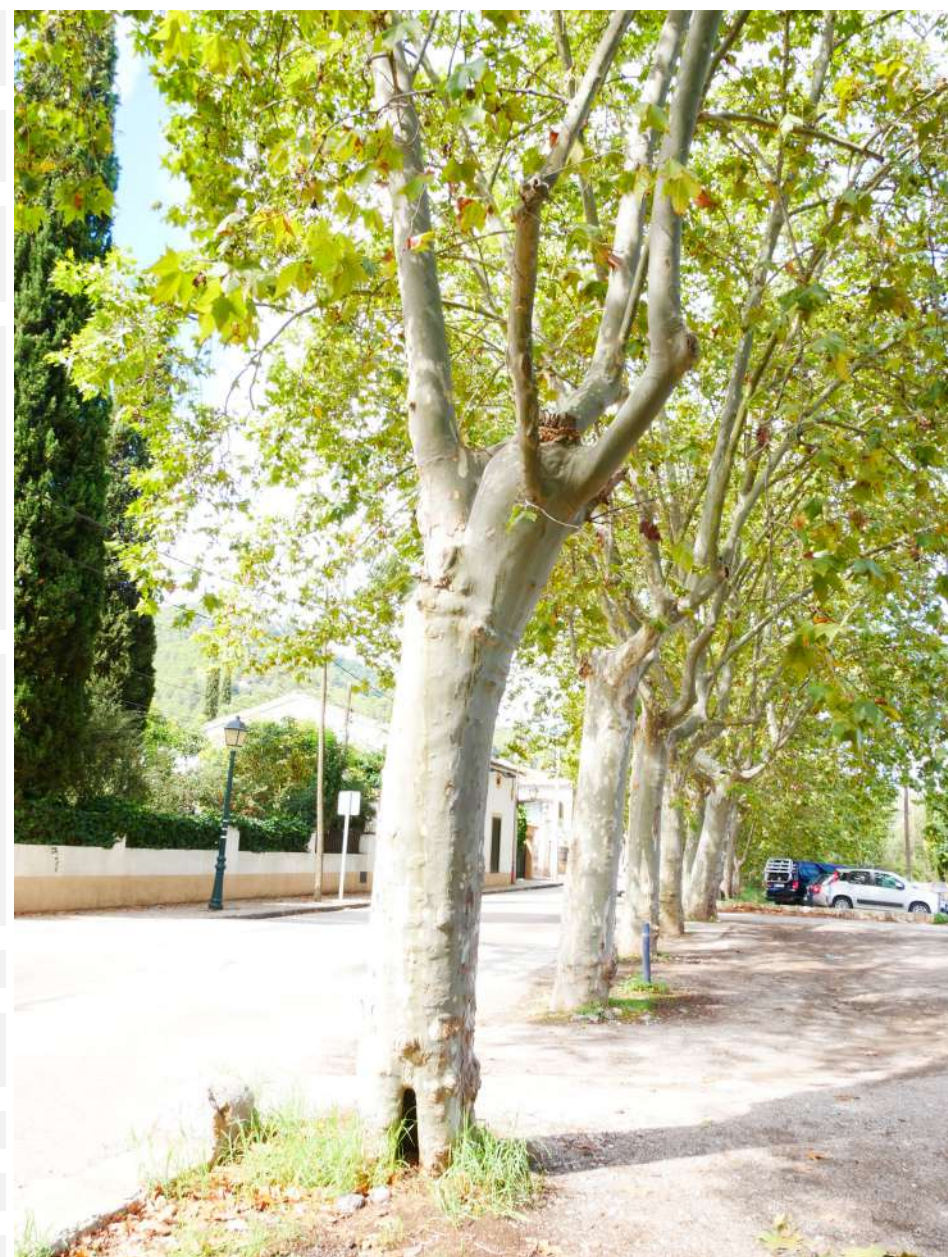
CODI	125	CÀRREGA	1, mesures petites i exposició baixa o mitja; mesures mitges i exposició baixa.
ZONA	Torrent - C/ de Joan Riutort	PALANCA	2, la resta de casos no inclosos a 1 i 3.
ESPÈCIE	Platanus x hispanica	EXCENTRICITAT	1, si no hi ha desviació o es poc apreciable.
ALTURA en m	15-20	DEFECTES	Cavitat de ferida oberta a nivell de creu, amb prolongació fins a nivell basal, on s'obre al costat S-E a 0 m amb <1/3 de secció.
PERÍMETRE en cm	150-200		
ESCOCELL	No format, sobre terreny natural utilitzat com parking		
INTERFERÈNCIES	-		
OBSERVACIONS	Compactació del terreny		
ARCHI	Arbre en estat d'estrès		
SUPERFÍCIE/VOLUM	4 (61-80%)		
VITALITAT	Mitjana	GRAVETAT DELS DEFECTES	2 (significatius)
FASE D'EDAT	Copa en fase adulta / estructura madura	PROBABILITAT DE CAIGUDA	4. Poc probable (1/1.000 – 1/10.000)
ESTRUCTURA	Desmotxat antic a nivell de creu i base de braços principals, amb copa de desenvolupament natural formada per eixos reiterats	DIANA	Via 4 - 50 km/h: 4.700-480

RISC D'ACCIDENT	Tolerable (nivell alt) 1/99.999-1/10.000
		PRIORITAT	Alta
		CONTROL	En 2 anys
		ACTUACIÓ	Millora de l'entorn
		DESCRIPCIÓ	Delimitar parterre (sense dany radicular) i establir mesures per evitar la compactació
		MOMENT DE REALITZACIÓ DELS TREBALLS	En verd o aturada vegetativa
