**PLA DE GESTIÓ,
CONTROL DEL RISC I
PROTECCIÓ DE
L'ARBRAT
D'ESPORLES**

**GRUPO
EULEN**

Antonio Serra Soliño
Enginyer Agrònom
Especialista en arbrat
Número de col·legiat 3357

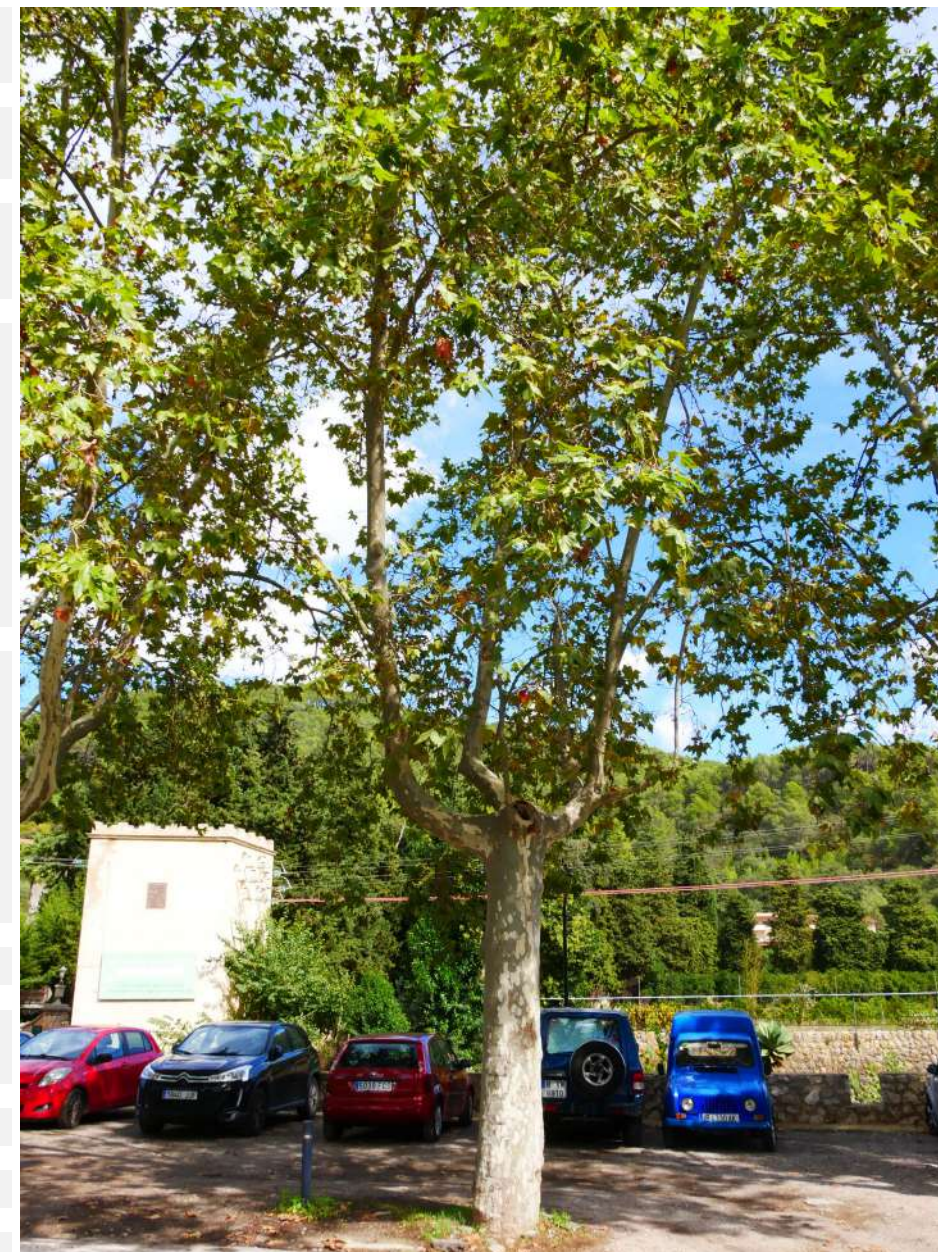
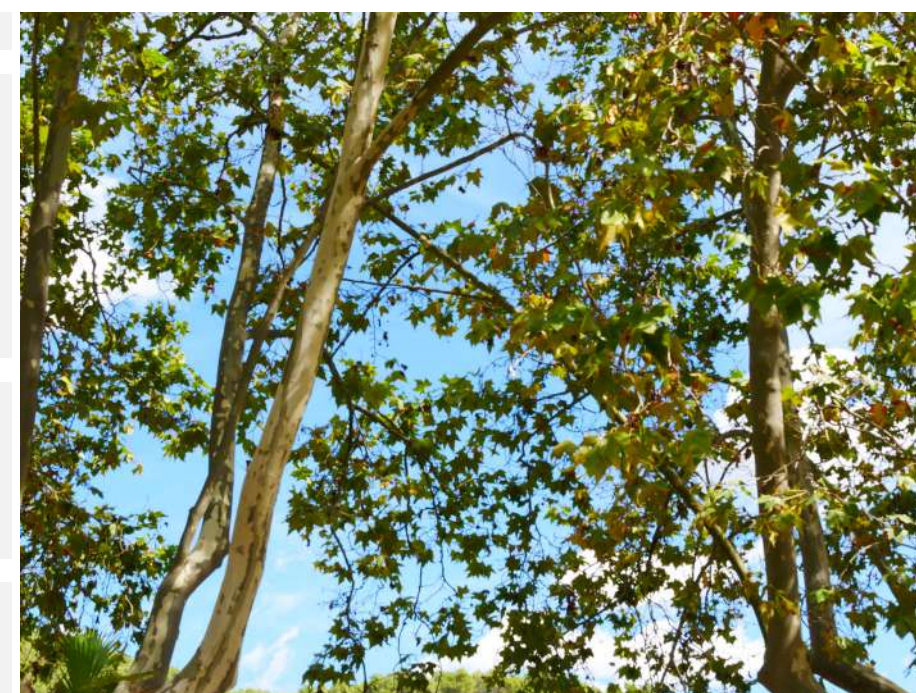
CODI	126	CÀRREGA	1, mesures petites i exposició baixa o mitja; mesures mitges i exposició baixa.
ZONA	Torrent - C/ de Joan Riutort	PALANCA	2, la resta de casos no inclosos a 1 i 3.
ESPÈCIE	Platanus x hispanica	EXCENTRICITAT	1, si no hi ha desviació o es poc apreciable.
ALTURA en m	15-20	DEFECTES	Cavitat de ferida oberta a nivell de creu, de caràcter lleu. Eix lateral que en el seu desenvolupament frega la copa del següent exemplar
PERÍMETRE en cm	150-200		
ESCOCELL	No format, sobre terreny natural utilitzat com parking		
INTERFERÈNCIES	Costat O del sòl - pavimentat i amb tall d'arrels		
OBSERVACIONS	Compactació del terreny, entollament, tall arrels		
ARCHI	Arbre en estat d'estrès		
SUPERFÍCIE/VOLUM	3 (41-60%)		
VITALITAT	Mitjana	GRAVETAT DELS DEFECTES	2 (significatius)
FASE D'EDAT	Copa en fase adulta / estructura madura	PROBABILITAT DE CAIGUDA	4. Poc probable (1/1.000 – 1/10.000)
ESTRUCTURA	Desmotxat antic a nivell de creu i base de braços principals, amb copa de desenvolupament natural formada per eixos reiterats	DIANA	Via 4 - 50 km/h: 4.700-480

RISC D'ACCIDENT	Tolerable (nivell alt) 1/99.999-1/10.000
		PRIORITAT	Alta
		CONTROL	En 2 anys
		ACTUACIÓ	Millora de l'entorn
		DESCRIPCIÓ	Delimitar parterre (sense dany radicular) i establir mesures per evitar la compactació
		MOMENT DE REALITZACIÓ DELS TREBALLS	En verd o aturada vegetativa

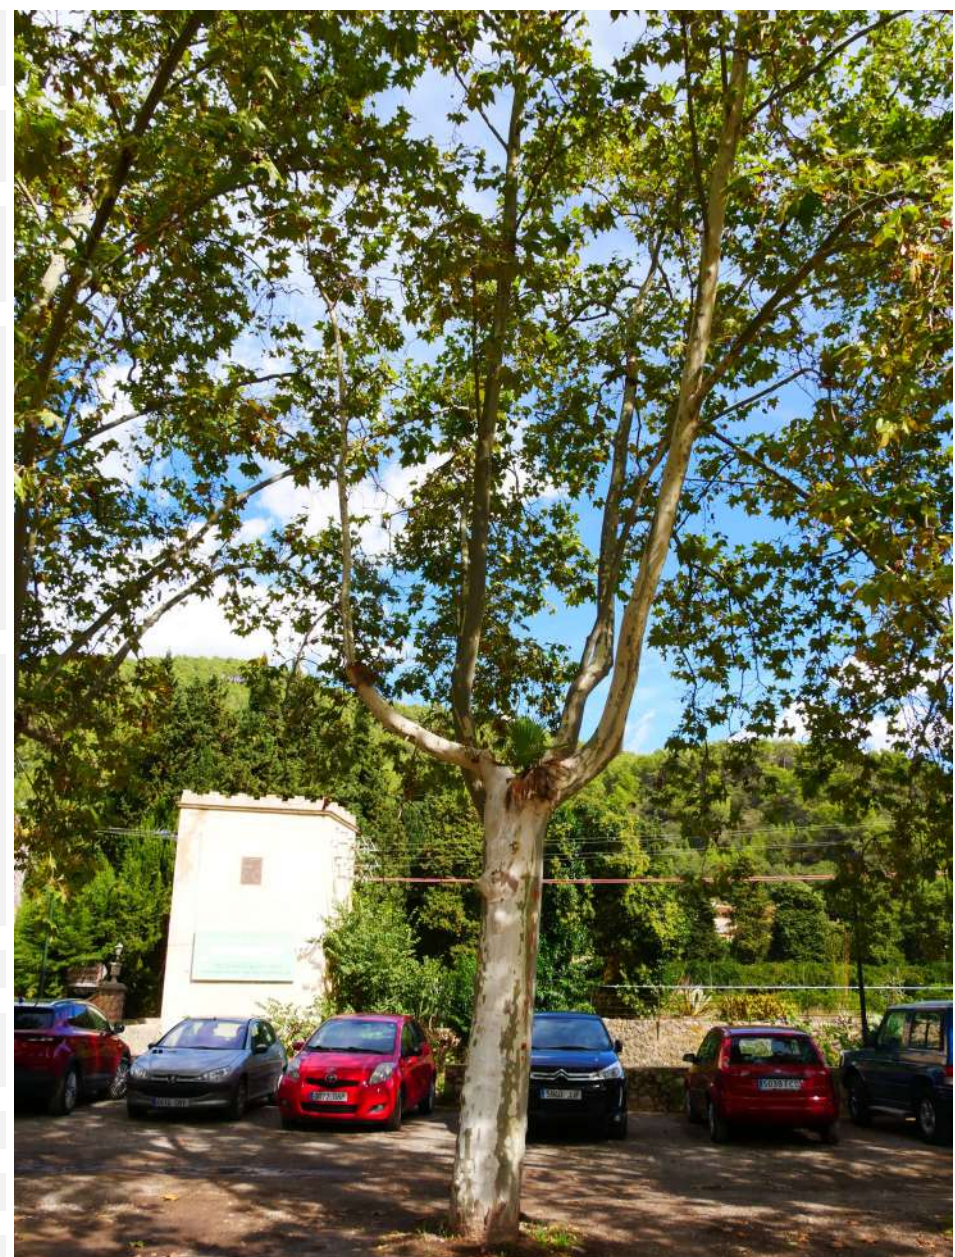
CODI	127	CÀRREGA	1, mesures petites i exposició baixa o mitja; mesures mitges i exposició baixa.
ZONA	Torrent - C/ de Joan Riutort	PALANCA	1, no hi ha braços de palanca llargs, l'estructura és molt ramificada.
ESPÈCIE	Platanus x hispanica	EXCENTRICITAT	1, si no hi ha desviació o es poc apreciable.
ALTURA en m	15-20	DEFECTES	Cavitat de ferida a nivell de creu (amb creixment de palmàcia), de caràcter lleu.
PERÍMETRE en cm	150-200		
ESCOCELL	No format, sobre terreny natural utilitzat com parking		
INTERFERÈNCIES	-		
OBSERVACIONS	Compactació del terreny, entollament		
ARCHI	Arbre en estat d'estrès		
SUPERFÍCIE/VOLUM	3 (41-60%)		
VITALITAT	Mitjana	GRAVETAT DELS DEFECTES	2 (significatius)
FASE D'EDAT	Copa en fase adulta / estructura madura	PROBABILITAT DE CAIGUDA	4. Poc probable (1/1.000 – 1/10.000)
ESTRUCTURA	Antiga poda dràstica sobre creu-braços principals, amb copa formada per eixos reiterats que estructurin una copa madura de desenvolupament natural	DIANA	Via 4 - 50 km/h: 4.700-480

RISC D'ACCIDENT	Tolerable (nivell alt) 1/99.999-1/10.000
		PRIORITAT	Alta
		CONTROL	En 2 anys
		ACTUACIÓ	Millora de l'entorn; Retirada de palmera
		DESCRIPCIÓ	Delimitar parterre (sense dany radicular) i establir mesures per evitar la compactació
		MOMENT DE REALITZACIÓ DELS TREBALLS	En verd o aturada vegetativa

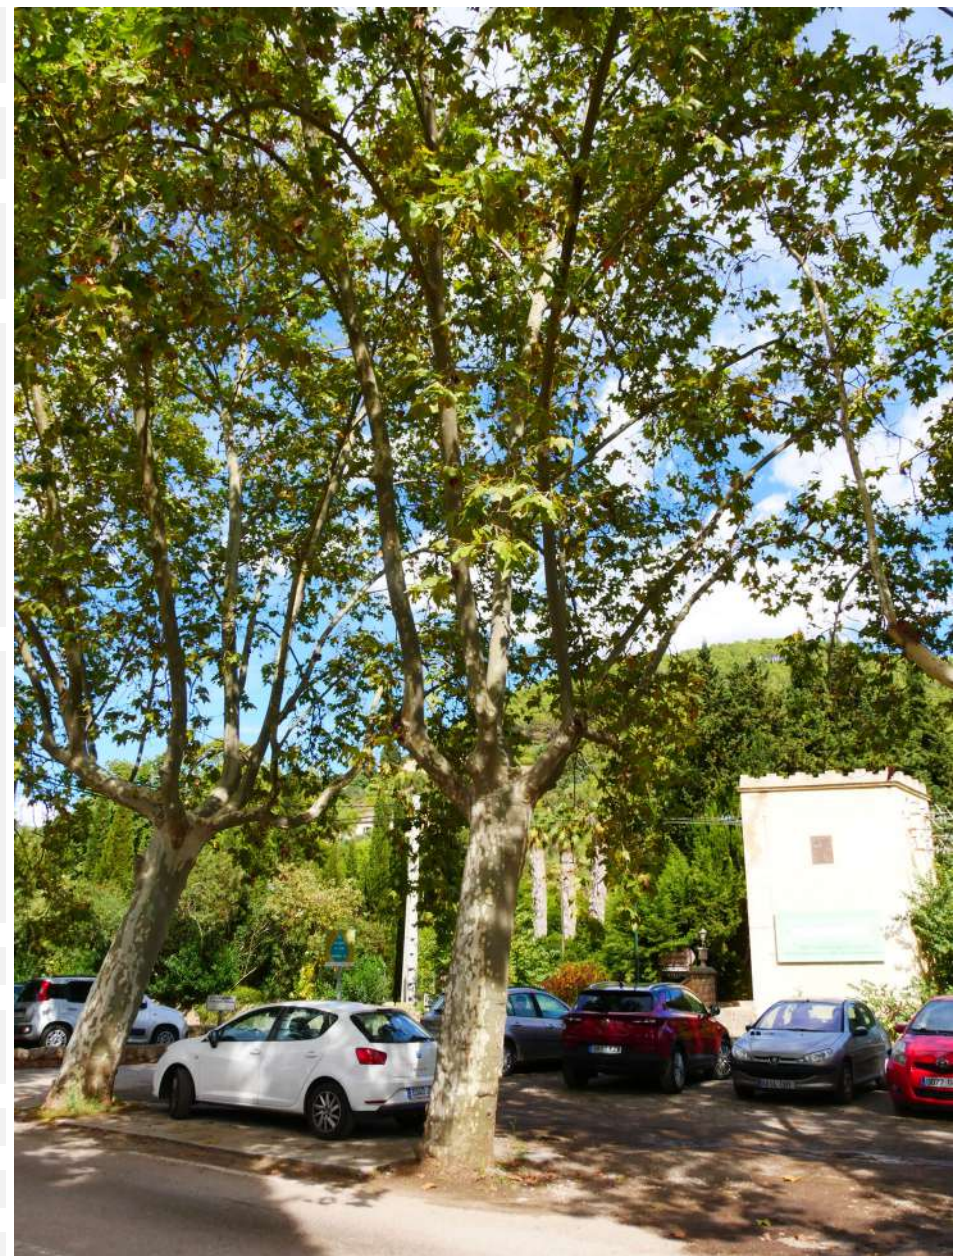
CODI	128	CÀRREGA	1, mesures petites i exposició baixa o mitja; mesures mitges i exposició baixa.
ZONA	Torrent - C/ de Joan Riutort	PALANCA	2, la resta de casos no inclosos a 1 i 3.
ESPÈCIE	Platanus x hispanica	EXCENTRICITAT	2, al resta de casos no inclosos a 1 i 3.
ALTURA en m	15-20	DEFECTES	Cavitat a ferida a nivell de creu, de caràcter lleu
PERÍMETRE en cm	150-200		
ESCOCELL	No format, sobre terreny natural utilitzat com parking		
INTERFERÈNCIES	Pavimentació al costat N-O		
OBSERVACIONS	Compactació del terreny, entollament, tall arrels		
ARCHI	Arbre en estat d'estrès		
SUPERFÍCIE/VOLUM	3 (41-60%)		
VITALITAT	Mitjana	GRAVETAT DELS DEFECTES	2 (significatius)
FASE D'EDAT	Copa en fase adulta / estructura madura	PROBABILITAT DE CAIGUDA	4. Poc probable (1/1.000 – 1/10.000)
ESTRUCTURA	Antiga poda dràstica sobre creu-braços principals, amb copa formada per eixos reiterats que estructurin una copa madura de desenvolupament natural	DIANA	Via 4 - 50 km/h: 4.700-480

RISC D'ACCIDENT	Tolerable (nivell alt) 1/99.999-1/10.000
		PRIORITAT	Alta
		CONTROL	En 2 anys
		ACTUACIÓ	Millora de l'entorn
		DESCRIPCIÓ	Delimitar parterre (sense dany radicular) i establir mesures per evitar la compactació
		MOMENT DE REALITZACIÓ DELS TREBALLS	En verd o aturada vegetativa

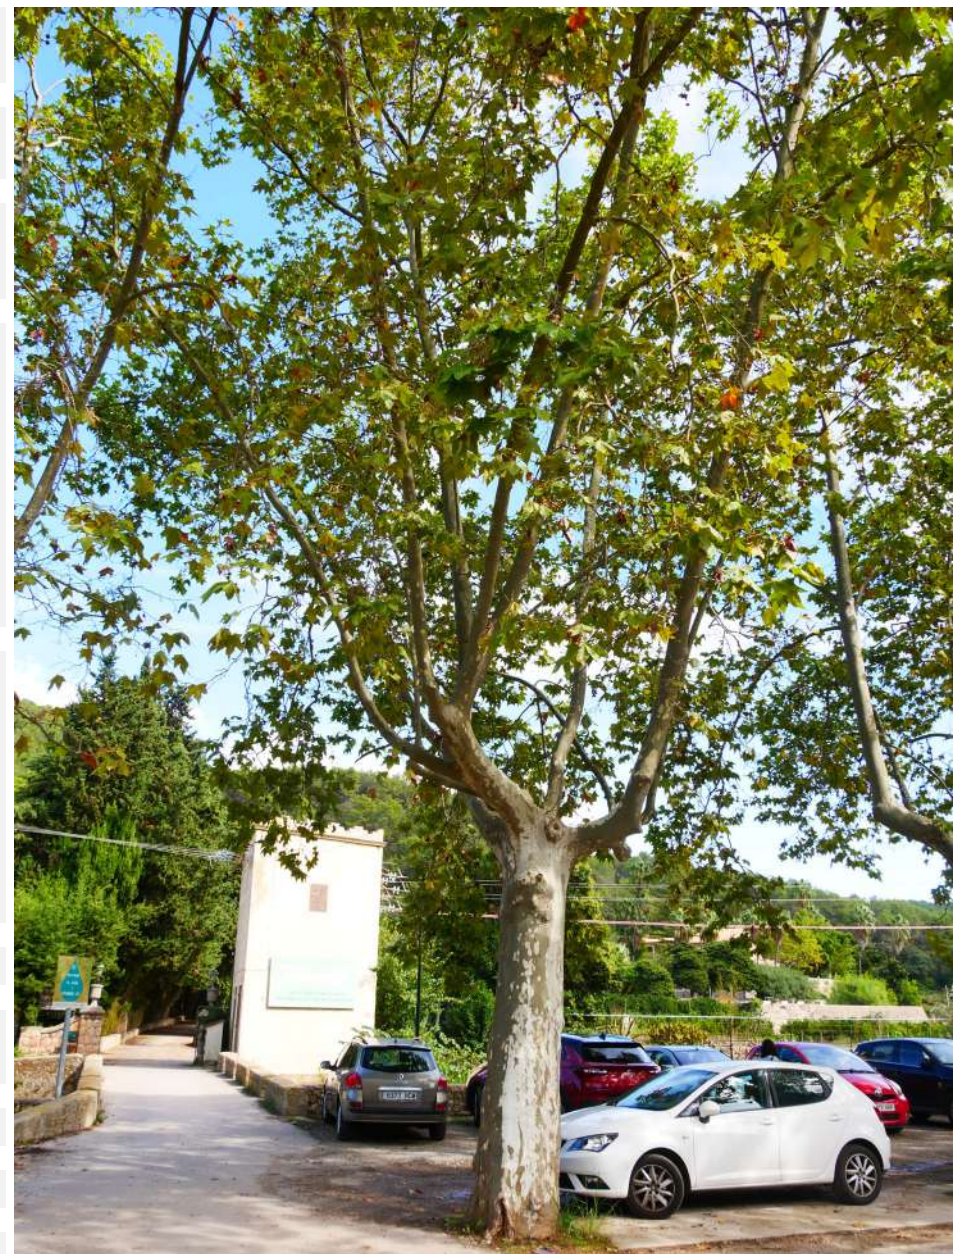
CODI	129	CÀRREGA	1, mesures petites i exposició baixa o mitja; mesures mitges i exposició baixa.
ZONA	Torrent - C/ de Joan Riutort	PALANCA	2, la resta de casos no inclosos a 1 i 3.
ESPÈCIE	Platanus x hispanica	EXCENTRICITAT	2, al resta de casos no inclosos a 1 i 3.
ALTURA en m	15-20	DEFECTES	Cavitat a nivell de creu, de caràcter lleu. Unió dèbil per codominància al costat N-E, encorvada sobre la carretera. Tall d'arrel al costat N-O i dany al contrafort O, amb cavitat de ferida
PERÍMETRE en cm	200-250		
ESCOCELL	No format, sobre terreny natural utilitzat com parking		
INTERFERÈNCIES	Pavimentació al costat S-E; Cablejat		
OBSERVACIONS	Compactació del terreny, entollament, tall arrel		
ARCHI	Arbre en estat d'estrès		
SUPERFÍCIE/VOLUM	3 (41-60%)		
VITALITAT	Mitjana	GRAVETAT DELS DEFECTES	2 (significatius)
FASE D'EDAT	Copa en fase adulta / estructura madura	PROBABILITAT DE CAIGUDA	4. Poc probable (1/1.000 – 1/10.000)

ESTRUCTURA	Antiga poda dràstica sobre creu-braços principals, amb copa formada per eixos reiterats que estructurin una copa madura de desenvolupament natural	DIANA	Via 4 - 50 km/h: 4.700-480
		RISC D'ACCIDENT	Tolerable (nivell alt) 1/99.999-1/10.000
		PRIORITAT	Alta
		CONTROL	En 2 anys
		ACTUACIÓ	Poda de seguretat; Millora de l'entorn
		DESCRIPCIÓ	Delimitar parterre (sense dany radicular) i establir mesures per evitar la compactació; Control de l'eix sobre el cablejat i control de la càrrega reduint l'eix sobre el carrer
		MOMENT DE REALITZACIÓ DELS TREBALLS	En aturada vegetativa

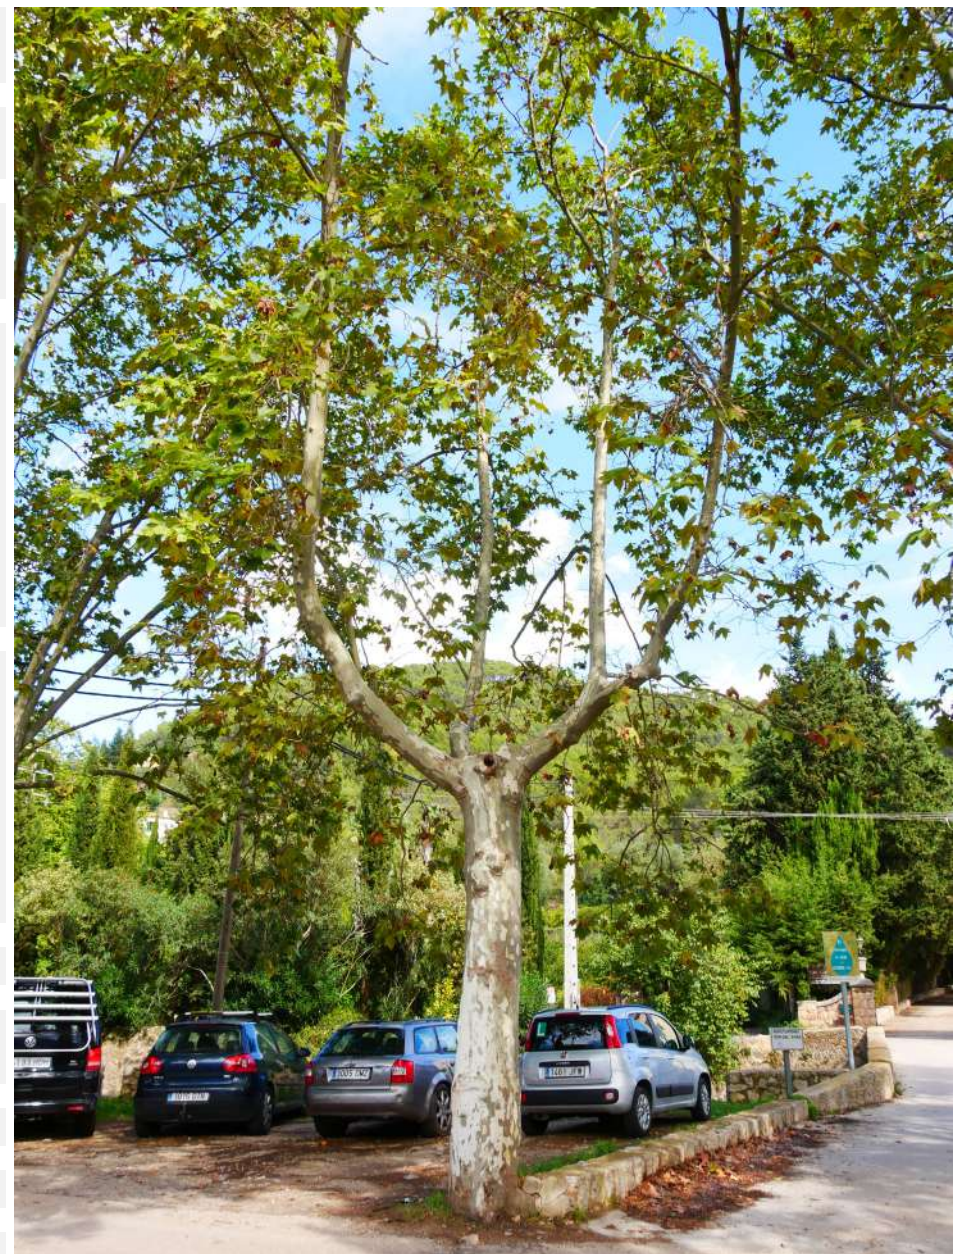
CODI	130	CÀRREGA	1, mesures petites i exposició baixa o mitja; mesures mitges i exposició baixa.
ZONA	Torrent - C/ de Joan Riutort	PALANCA	1, no hi ha braços de palanca llargs, l'estructura és molt ramificada.
ESPÈCIE	Platanus x hispanica	EXCENTRICITAT	1, si no hi ha desviació o es poc apreciable.
ALTURA en m	10-15	DEFECTES	Cavitat de ferida lleu a nivell de creu, de caràcter lleu
PERÍMETRE en cm	150-200		
ESCOCELL	No format, sobre terreny natural utilitzat com parking		
INTERFERÈNCIES	Aixecament del paviment del carrer		
OBSERVACIONS	Compactació del terreny, entollament		
ARCHI	Arbre en estat d'estrès		
SUPERFÍCIE/VOLUM	3 (41-60%)		
VITALITAT	Mitjana	GRAVETAT DELS DEFECTES	2 (significatius)
FASE D'EDAT	Copa en fase adulta / estructura madura	PROBABILITAT DE CAIGUDA	4. Poc probable (1/1.000 – 1/10.000)
ESTRUCTURA	Antiga poda dràstica sobre creu-braços principals, amb copa formada per eixos reiterats que estructurin una copa madura de desenvolupament natural	DIANA	Via 4 - 50 km/h: 4.700-480

RISC D'ACCIDENT	Tolerable (nivell alt) 1/99.999-1/10.000
		PRIORITAT	Alta
		CONTROL	En 2 anys
		ACTUACIÓ	Millora de l'entorn
		DESCRIPCIÓ	Delimitar parterre (sense dany radicular) i establir mesures per evitar la compactació
		MOMENT DE REALITZACIÓ DELS TREBALLS	En verd o aturada vegetativa

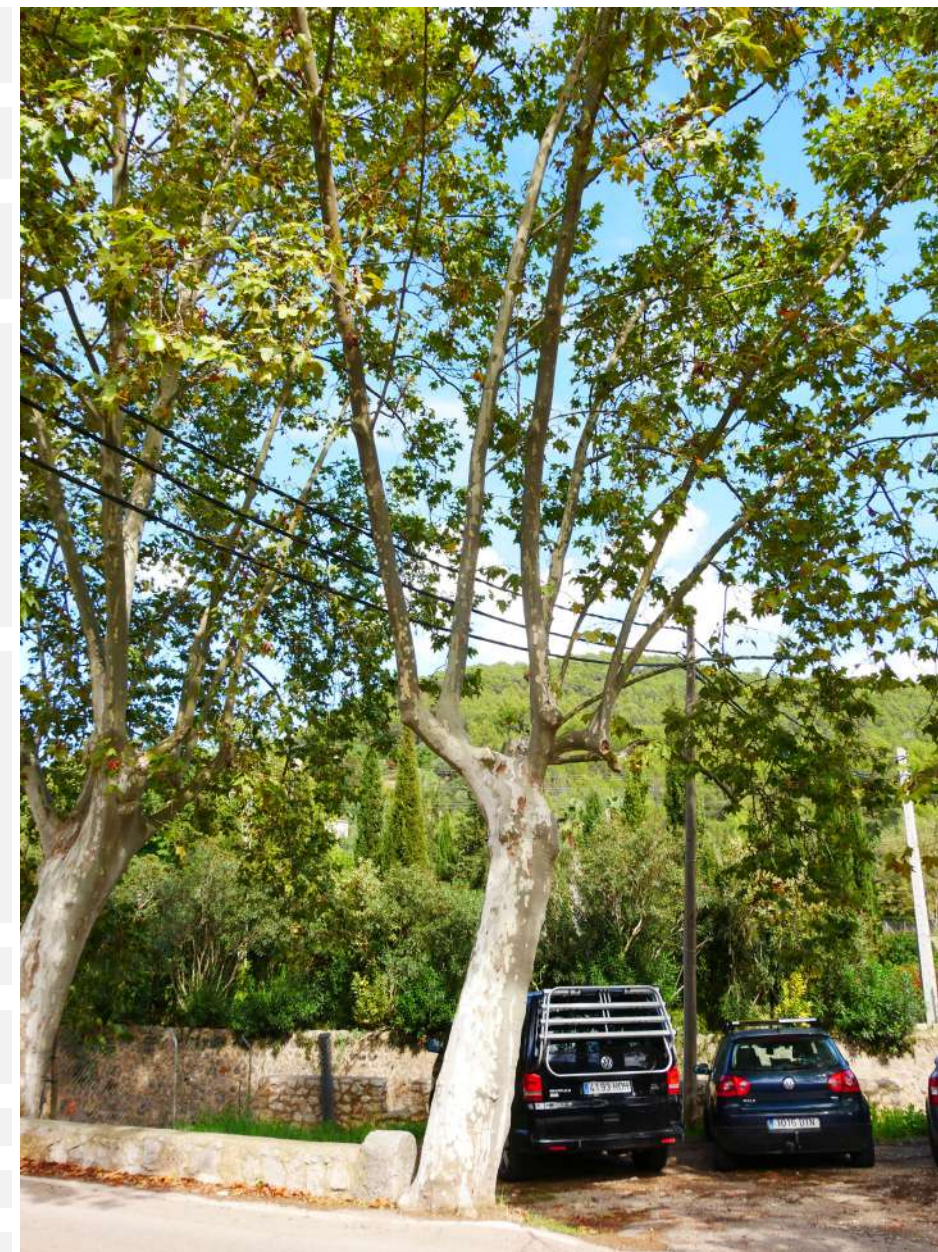
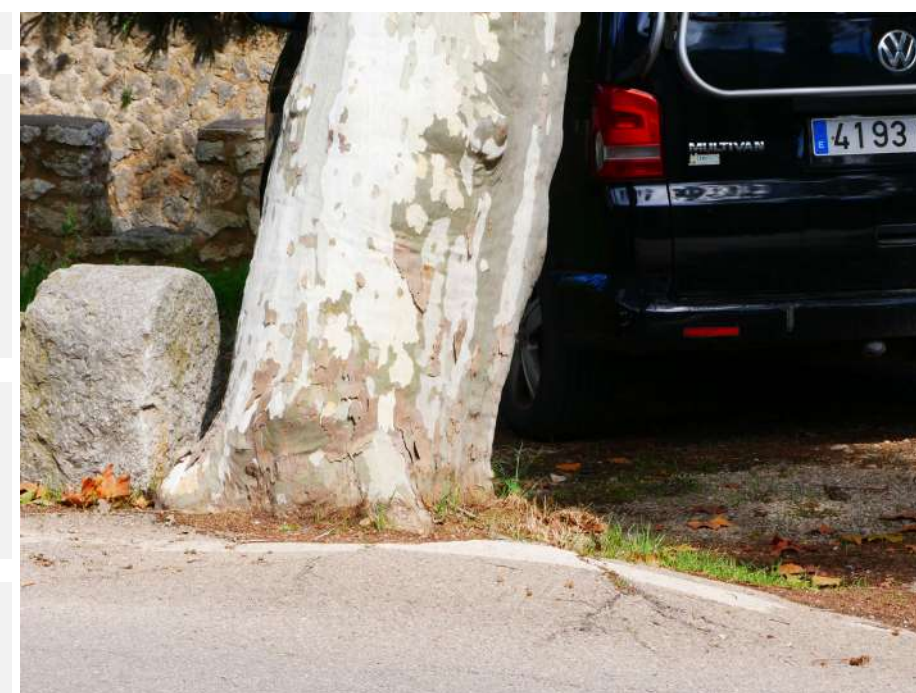
CODI	131	CÀRREGA	1, mesures petites i exposició baixa o mitja; mesures mitges i exposició baixa.
ZONA	Torrent - C/ de Joan Riutort	PALANCA	1, no hi ha braços de palanca llargs, l'estructura és molt ramificada.
ESPÈCIE	Platanus x hispanica	EXCENTRICITAT	2, al resta de casos no inclosos a 1 i 3.
ALTURA en m	10-15	DEFECTES	Antic tall d'arrel al contrafort O (costat del mur). Afectació de l'entorn radicular, excessiva compactació i entollament. Cavitat de ferida oberta a nivell de creu, associat a la poda dràstica, de caràcter lleu.
PERÍMETRE en cm	150-200		
ESCOCELL	No format, sobre terreny natural utilitzat com parking		
INTERFERÈNCIES	Cablejat		
OBSERVACIONS	Aixecament del paviment del carrer		
ARCHI	Arbre en estat d'estrès		
SUPERFÍCIE/VOLUM	3 (41-60%)		
VITALITAT	Mitjana	GRAVETAT DELS DEFECTES	2 (significatius)
FASE D'EDAT	Copa en fase adulta / estructura madura	PROBABILITAT DE CAIGUDA	4. Poc probable (1/1.000 – 1/10.000)

ESTRUCTURA	Antiga poda dràstica sobre creu-braços principals, amb copa formada per eixos reiterats que estructurin una copa madura de desenvolupament natural	DIANA	Via 4 - 50 km/h: 4.700-480
		RISC D'ACCIDENT	Tolerable (nivell alt) 1/99.999-1/10.000
		PRIORITAT	Baixa
		CONTROL	En 2 anys
		ACTUACIÓ	Poda d'adaptació; Millora de l'entorn
		DESCRIPCIÓ	Delimitar parterre (sense dany radicular) i establir mesures per evitar la compactació; Control de la interferència sobre el cablejat (costat del carrer)
		MOMENT DE REALITZACIÓ DELS TREBALLS	En verd

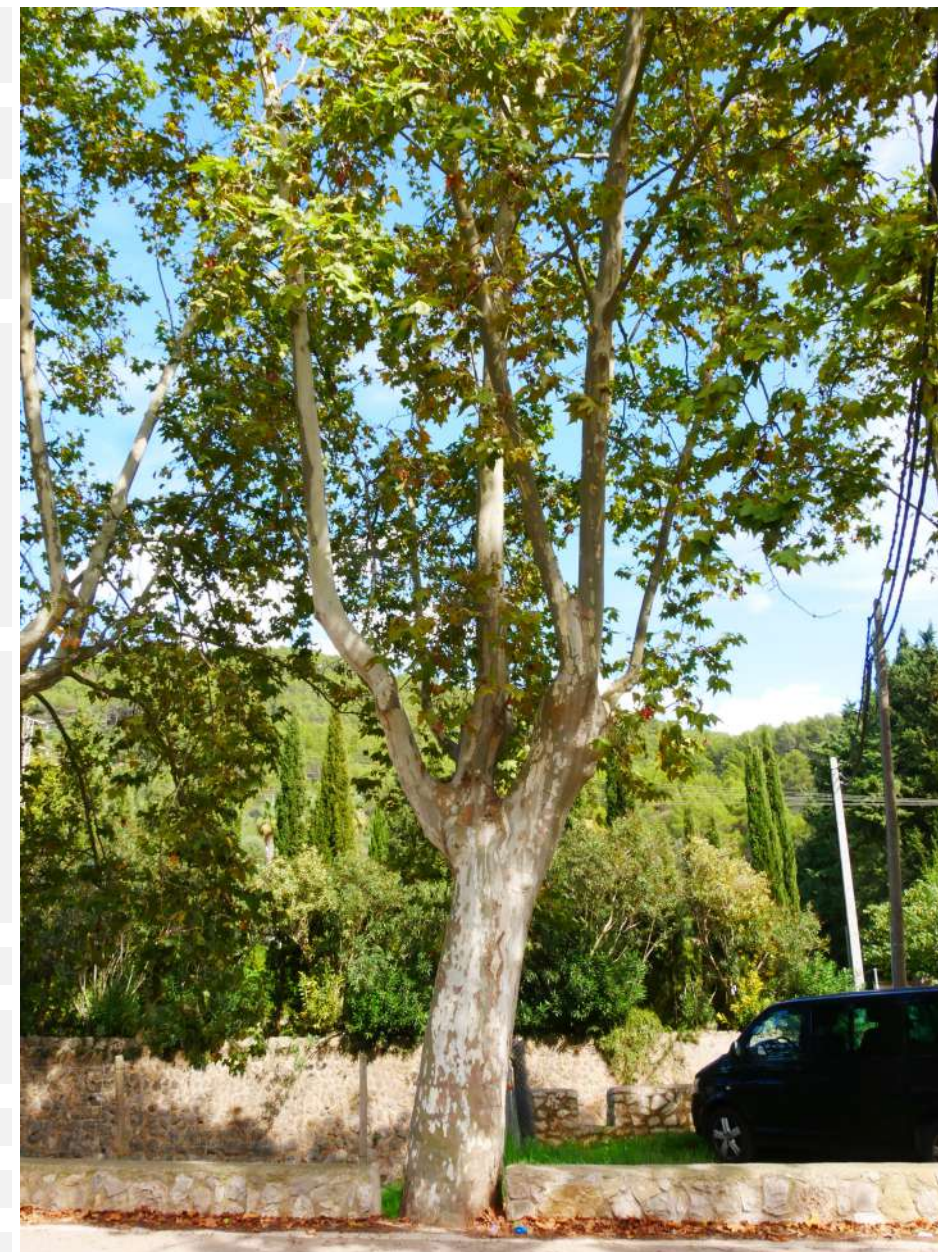
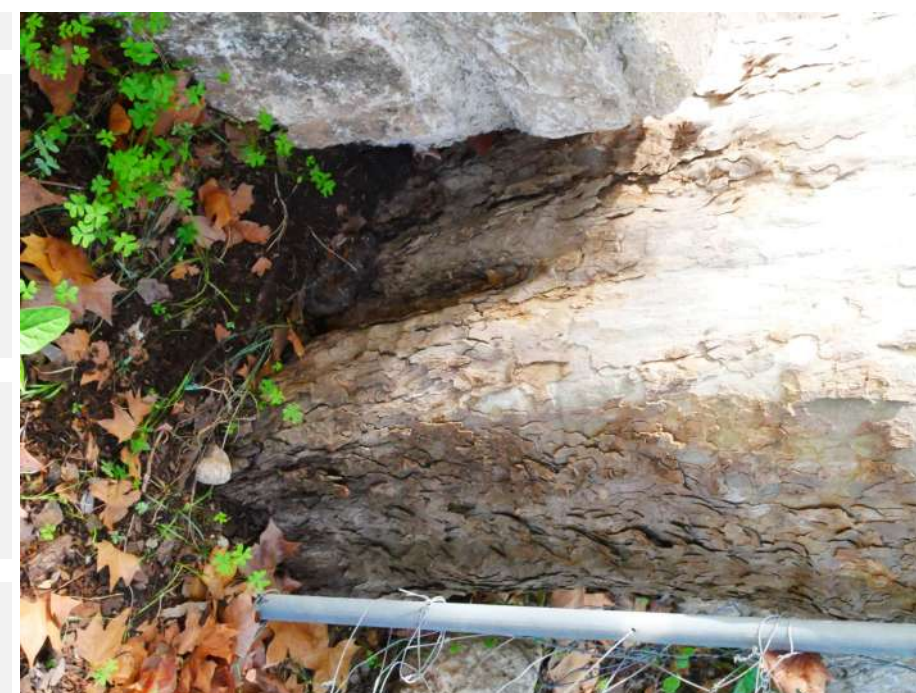
CODI	132	CÀRREGA	1, mesures petites i exposició baixa o mitja; mesures mitges i exposició baixa.
ZONA	Torrent - C/ de Joan Riutort	PALANCA	1, no hi ha braços de palanca llargs, l'estructura és molt ramificada.
ESPÈCIE	Platanus x hispanica	EXCENTRICITAT	1, si no hi ha desviació o es poc apreciable.
ALTURA en m	15-20	DEFECTES	Cavitat de ferida oberta a nivell de creu, associat a la poda dràstica, de caràcter lleu. Antic tall d'arrel al costat del mur, amb pudrició de caràcter lleu al contrafort E.
PERÍMETRE en cm	200-250		
ESCOCELL	No format, sobre terreny natural utilitzat com parking		
INTERFERÈNCIES	Mur; cablejat		
OBSERVACIONS	Aixecament del paviment		
ARCHI	Arbre resilient		
SUPERFÍCIE/VOLUM	4 (61-80%)		
VITALITAT	Mitjana	GRAVETAT DELS DEFECTES	2 (significatius)
FASE D'EDAT	Copa en fase adulta / estructura madura	PROBABILITAT DE CAIGUDA	4. Poc probable (1/1.000 – 1/10.000)
ESTRUCTURA	Antiga poda dràstica sobre creu-braços principals, amb copa formada per eixos reiterats que estructuraven una copa madura de desenvolupament natural	DIANA	Via 4 - 50 km/h: 4.700-480

RISC D'ACCIDENT	Tolerable (nivell alt) 1/99.999-1/10.000
		PRIORITAT	Alta
		CONTROL	En 2 anys
		ACTUACIÓ	Poda d'adaptació; Millora de l'entorn
		DESCRIPCIÓ	Control de la branca sobre el cablejat; Retirada de fil d'hacer sobre tronc de l'arbre; Delimitar parterre (sense dany radicular) i establir mesures per evitar la compactació.
		MOMENT DE REALITZACIÓ DELS TREBALLS	En verd

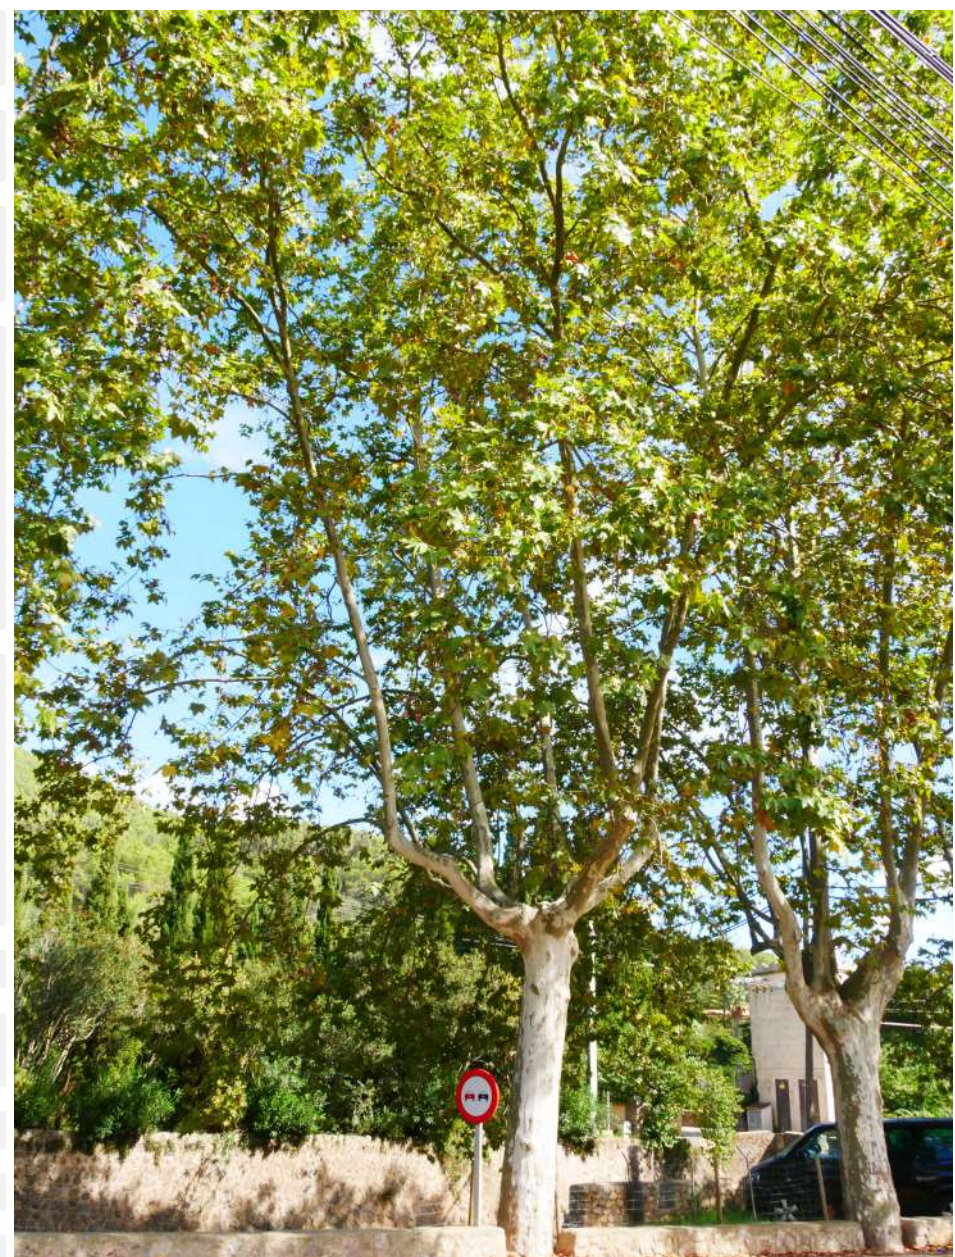
CODI	133	CÀRREGA	1, mesures petites i exposició baixa o mitja; mesures mitges i exposició baixa.
ZONA	Torrent - C/ de Joan Riutort	PALANCA	2, la resta de casos no inclosos a 1 i 3.
ESPÈCIE	Platanus x hispanica	EXCENTRICITAT	1, si no hi ha desviació o es poc apreciable.
ALTURA en m	15-20	DEFECTES	Cavitat de ferida oberta a nivell de creu, associat a la poda dràstica, de caràcter lleu
PERÍMETRE en cm	150-200		
ESCOCELL	Ubicat entre la carretera i el talus		
INTERFERÈNCIES	-		
OBSERVACIONS	-		
ARCHI	Arbre resilient		
SUPERFICIE/VOLUM	4 (61-80%)		
VITALITAT	Mitjana	GRAVETAT DELS DEFECTES	1 (lleus)
FASE D'EDAT	Copa en fase adulta / estructura madura	PROBABILITAT DE CAIGUDA	5. Improbable (1/10.000 – 1/100.000)
ESTRUCTURA	Antiga poda dràstica sobre creu-braços principals, amb copa formada per eixos reiterats que estructuraven una copa madura de desenvolupament natural	DIANA	Via 4 - 50 km/h: 4.700-480
		RISC D'ACCIDENT	Tolerable (nivell baix) 1/1.000.000-1/10

PRIORITAT	Baixa
		CONTROL	En 2 anys
		ACTUACIÓ	
		DESCRIPCIÓ	
		MOMENT DE REALITZACIÓ DELS TREBALLS	Poda en verd o en aturada vegetativa

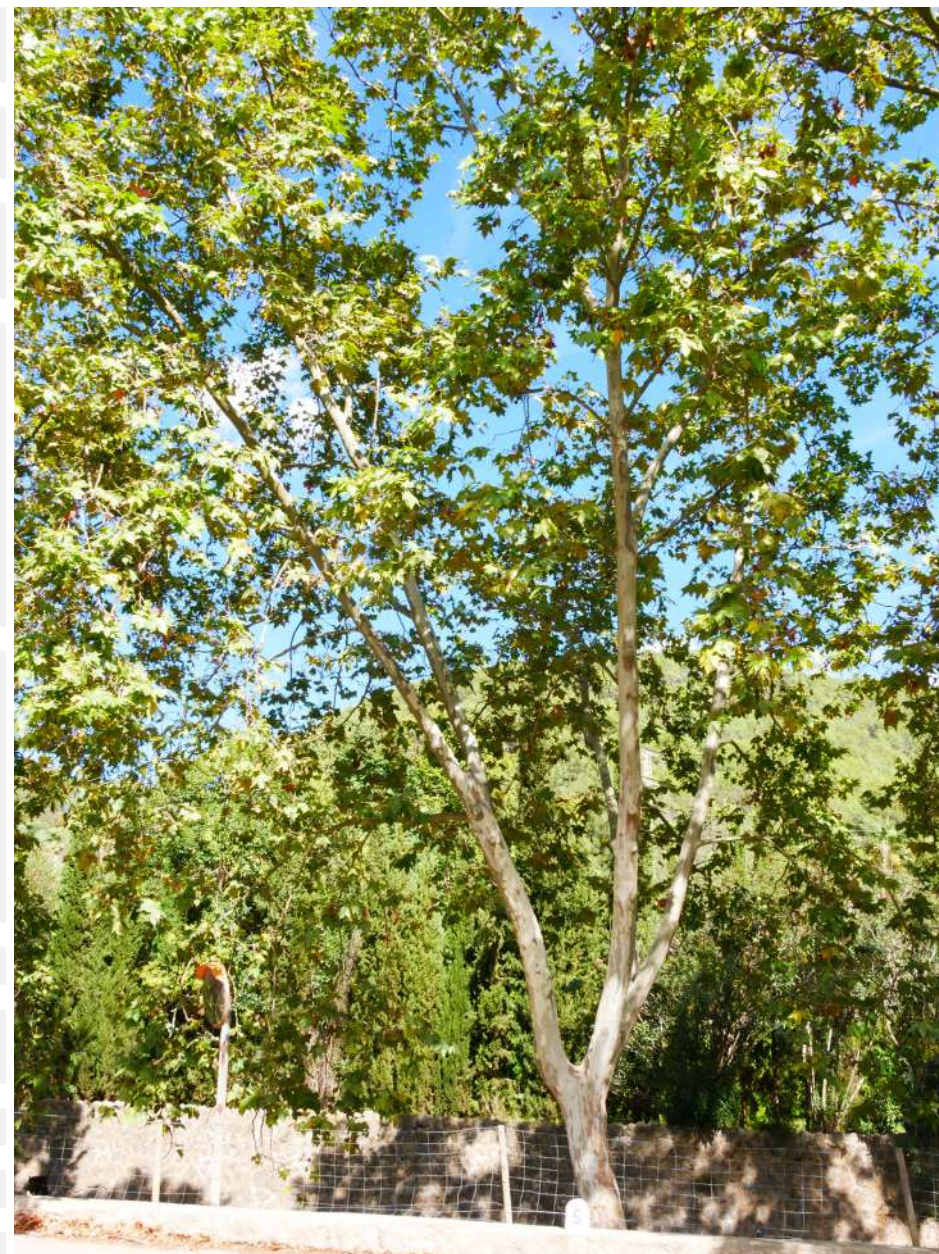
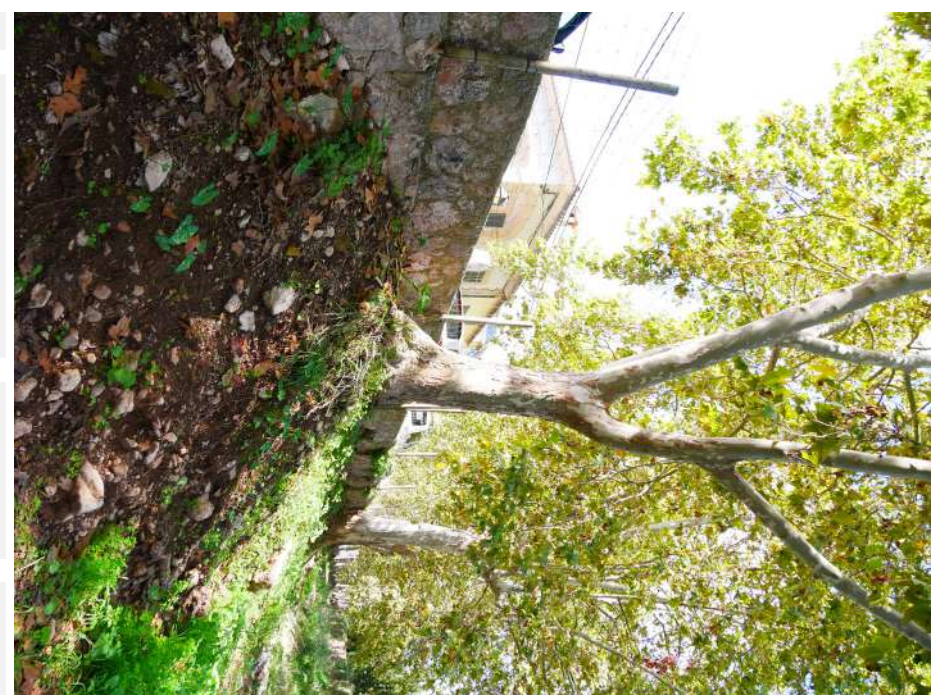
CODI	134	CÀRREGA	1, mesures petites i exposició baixa o mitja; mesures mitges i exposició baixa.
ZONA	Torrent - C/ de Joan Riutort	PALANCA	2, la resta de casos no inclosos a 1 i 3.
ESPÈCIE	Platanus x hispanica	EXCENTRICITAT	2, al resta de casos no inclosos a 1 i 3.
ALTURA en m	15-20	DEFECTES	Braç de palanca de caràcter lleu
PERÍMETRE en cm	50-100		
ESCOCELL	Al talús del torrent		
INTERFERÈNCIES	-		
OBSERVACIONS	-		
ARCHI	Arbre resilient		
SUPERFÍCIE/VOLUM	3 (41-60%)		
VITALITAT	Mitjana	GRAVETAT DELS DEFECTES	1 (lleus)
FASE D'EDAT	Copa en fase adulta / estructura madura	PROBABILITAT DE CAIGUDA	5. Improbable (1/10.000 – 1/100.000)
ESTRUCTURA	Estructura en vas, formada per 4 braços amb desenvolupament natural.	DIANA	Via 4 - 50 km/h: 4.700-480
		RISC D'ACCIDENT	Tolerable (nivell baix) 1/1.000.000-1/10
		PRIORITAT	Baixa
		CONTROL	En 2 anys
		ACTUACIÓ	Manteniment normal
		DESCRIPCIÓ	
		MOMENT DE REALITZACIÓ DELS TREBALLS	En verd

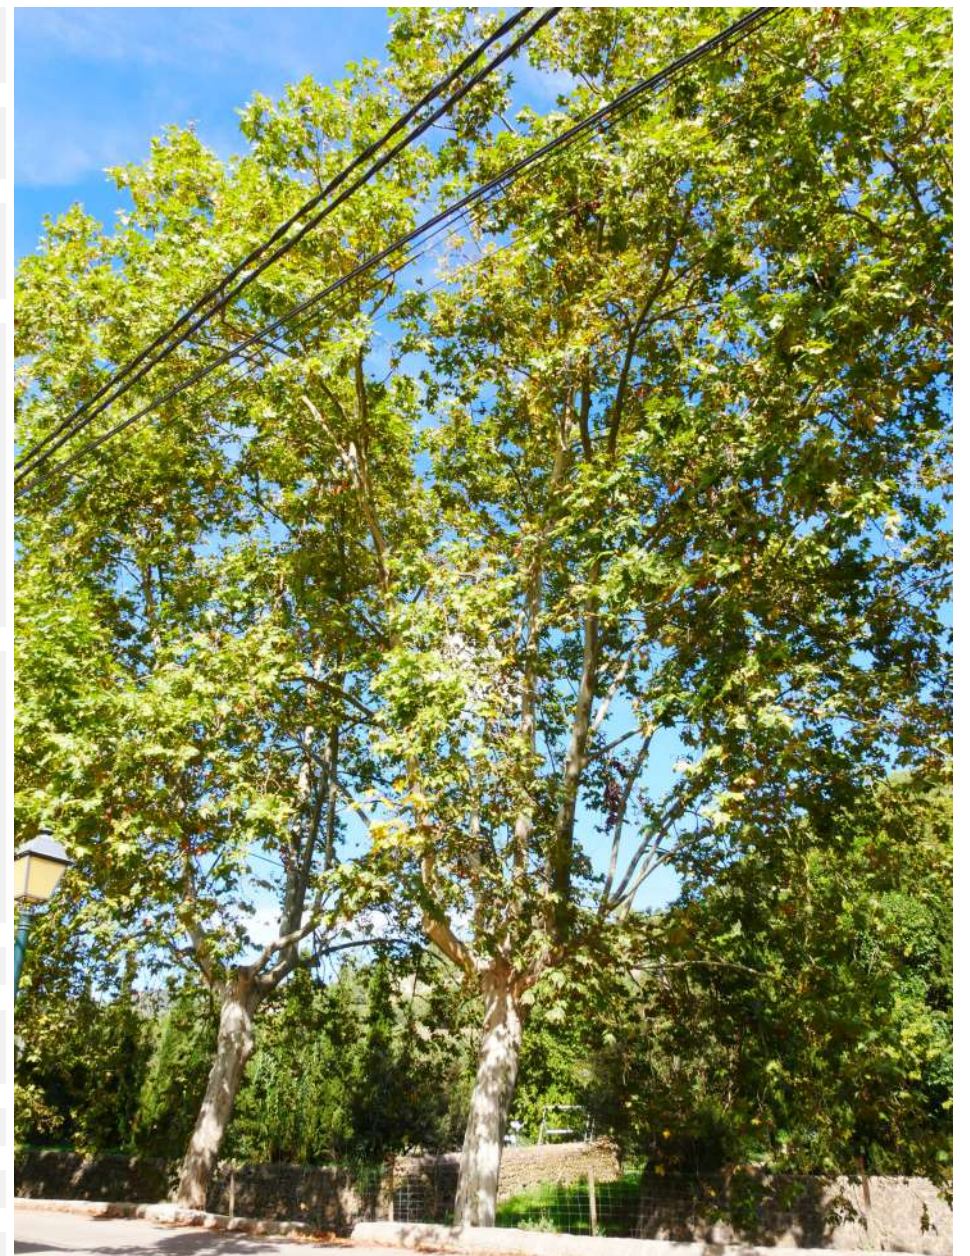
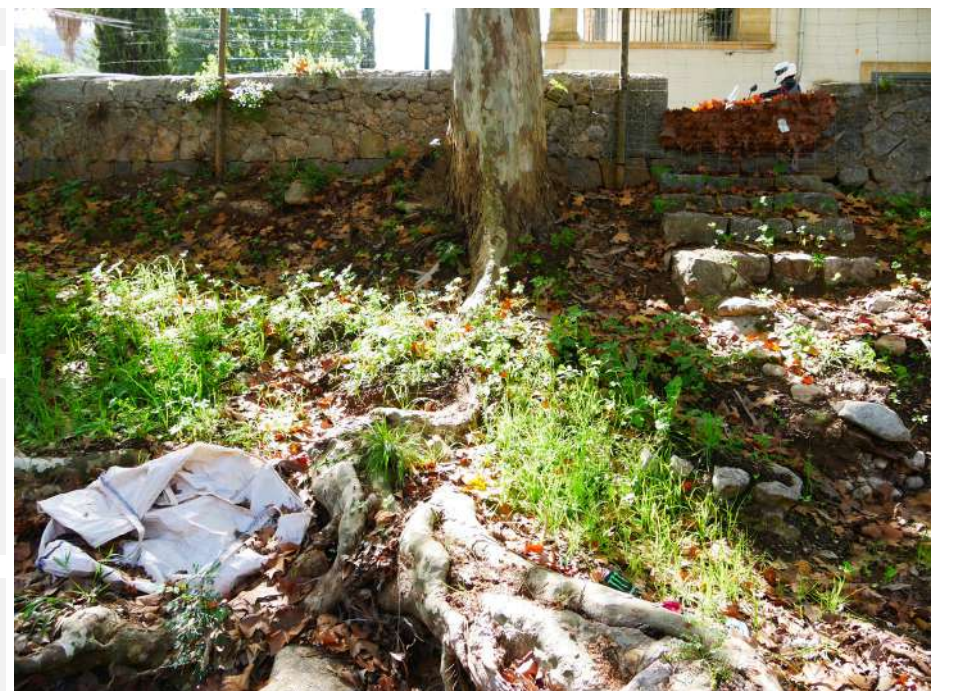
CODI	135	CÀRREGA	2, la resta de casos no inclosos a 1 i 3.
ZONA	Torrent - C/ de Joan Riutort	PALANCA	2, al resta de casos no inclosos a 1 i 3.
ESPÈCIE	Platanus x hispanica	EXCENTRICITAT	2, al resta de casos no inclosos a 1 i 3.
ALTURA en m	15-20	DEFECTES	Fractura d'eixos de <10 cm de perímetre imbricats a la copa, sense incidència.
PERÍMETRE en cm	150-200		
ESCOCELL	Al talús del torrent		
INTERFERÈNCIES	Cablejat		
OBSERVACIONS	-		
ARCHI	Arbre resilient		
SUPERFÍCIE/VOLUM	4 (61-80%)		
VITALITAT	Mitjana	GRAVETAT DELS DEFECTES	2 (significatius)
FASE D'EDAT	Copa en fase adulta / estructura madura	PROBABILITAT DE CAIGUDA	4. Poc probable (1/1.000 – 1/10.000)
ESTRUCTURA	Antiga poda dràstica sobre creu-braços principals, amb copa formada per eixos reiterats que estructuraven una copa madura de desenvolupament natural	DIANA	Via 4 - 50 km/h: 4.700-480
		RISC D'ACCIDENT	Tolerable (nivell alt) 1/99.999-1/10.000
		PRIORITAT	Baixa

CONTROL	En 2 anys
		ACTUACIÓ	Poda d'adaptació
		DESCRIPCIÓ	Control lleu de l'eix que es lateralitza sobre el carrer
		MOMENT DE REALITZACIÓ DELS TREBALLS	En verd

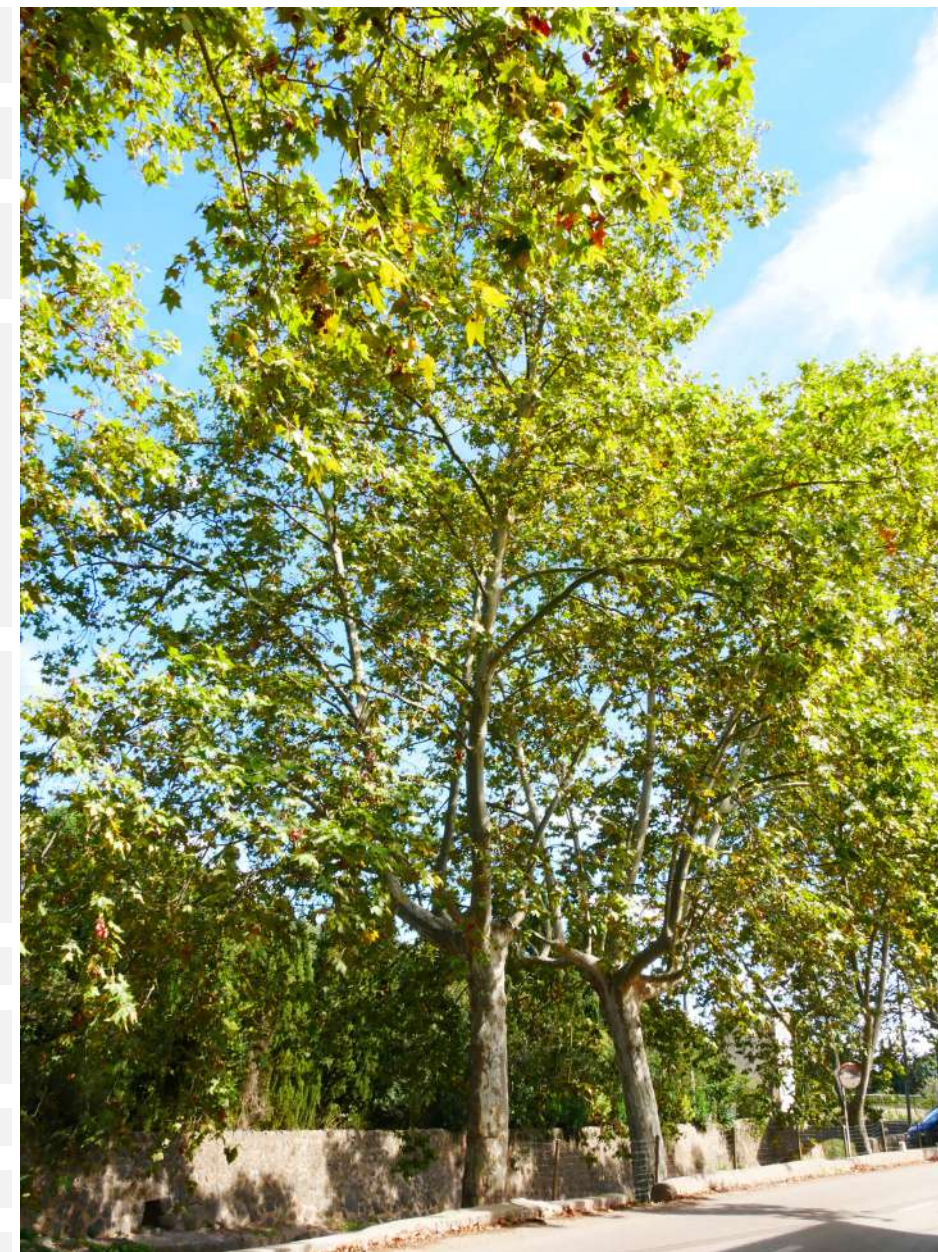
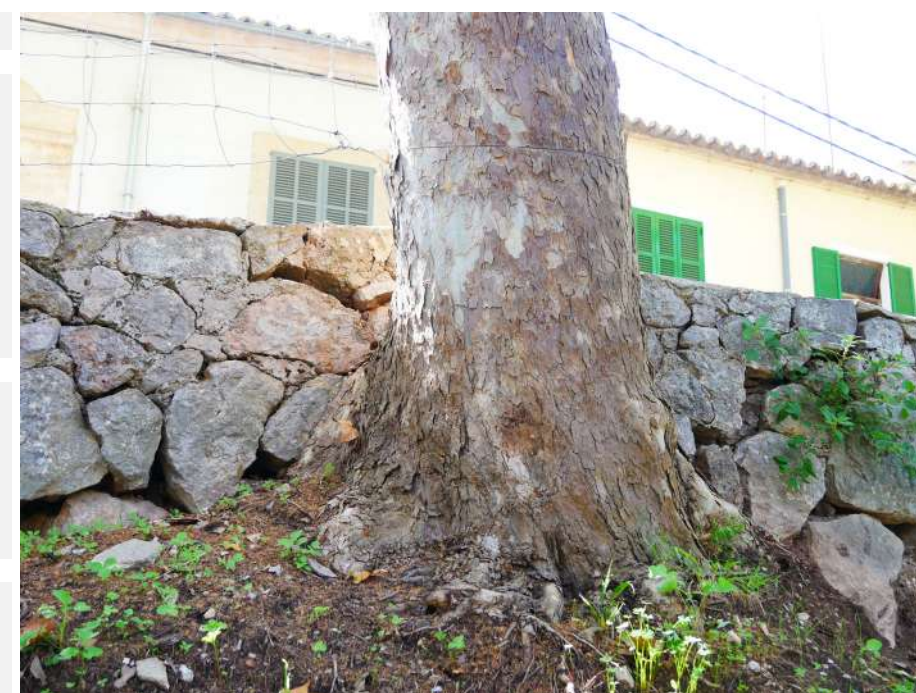
CODI	136	CÀRREGA	2, la resta de casos no inclosos a 1 i 3.
ZONA	Torrent - C/ de Joan Riutort	PALANCA	2, la resta de casos no inclosos a 1 i 3.
ESPÈCIE	Platanus x hispanica	EXCENTRICITAT	1, si no hi ha desviació o es poc apreciable.
ALTURA en m	15-20	DEFECTES	Cavitat de ferida oberta a nivell de creu i braç S-E, amb caràcter lleu
PERÍMETRE en cm	150-200		
ESCOCELL	Al talús del torrent		
INTERFERÈNCIES	-		
OBSERVACIONS	-		
ARCHI	Arbre resilient		
SUPERFÍCIE/VOLUM	4 (61-80%)		
VITALITAT	Mitjana	GRAVETAT DELS DEFECTES	2 (significatius)
FASE D'EDAT	Copa en fase adulta / estructura madura	PROBABILITAT DE CAIGUDA	4. Poc probable (1/1.000 – 1/10.000)
ESTRUCTURA	Antiga poda dràstica sobre creu-braços principals, amb copa formada per eixos reiterats que estructuraven una copa madura de desenvolupament natural	DIANA	Via 4 - 50 km/h: 4.700-480
		RISC D'ACCIDENT	Tolerable (nivell alt) 1/99.999-1/10.000
		PRIORITAT	Baixa

CONTROL	En 2 anys
		ACTUACIÓ	Manteniment normal
		DESCRIPCIÓ	-
		MOMENT DE REALITZACIÓ DELS TREBALLS	En verd
