**PLA DE GESTIÓ,
CONTROL DEL RISC I
PROTECCIÓ DE
L'ARBRAT
D'ESPORLES**

**GRUPO
EULEN**

Antonio Serra Soliño
Enginyer Agrònom
Especialista en arbrat
Número de col·legiat 3357

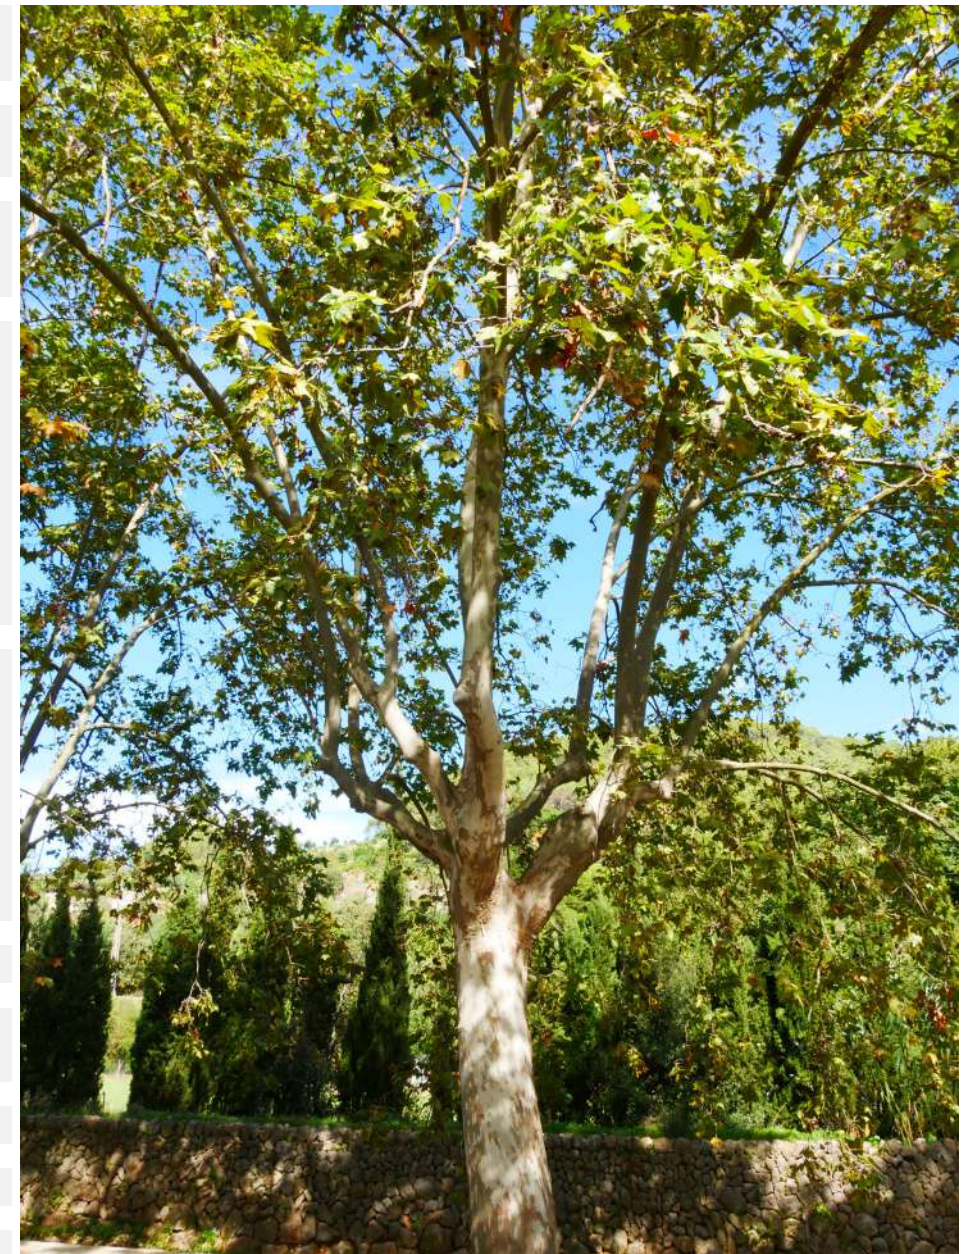
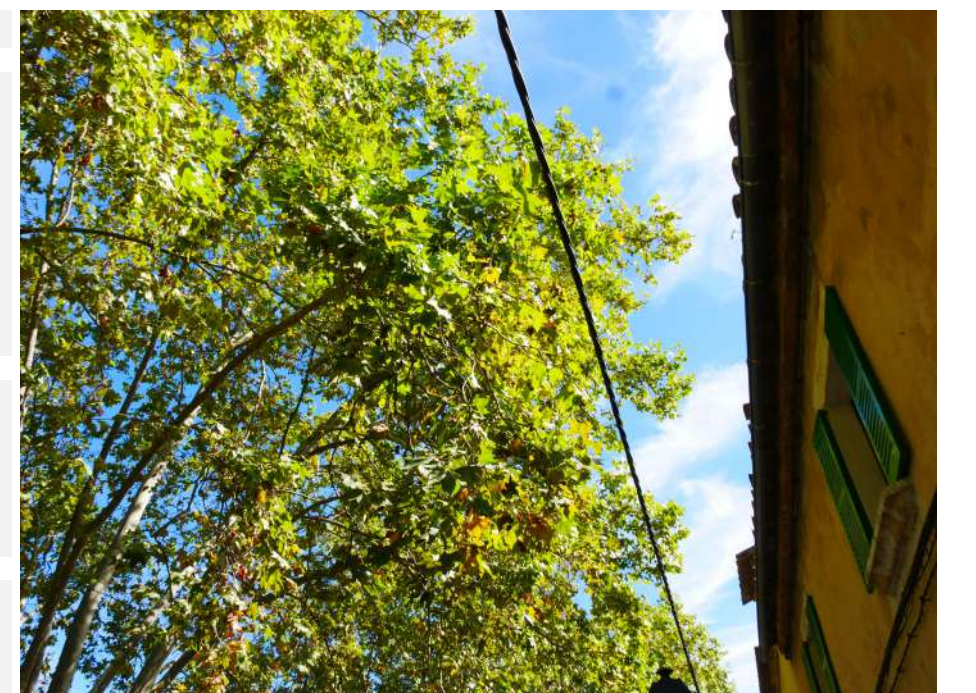
CODI	137	CÀRREGA	2, la resta de casos no inclosos a 1 i 3.
ZONA	Torrent - C/ de Joan Riutort	PALANCA	2, la resta de casos no inclosos a 1 i 3.
ESPÈCIE	Platanus x hispanica	EXCENTRICITAT	2, la resta de casos no inclosos a 1 i 3.
ALTURA en m	15-20	DEFECTES	Cavitat de ferida lleu a nivell de creu i base de braços principals
PERÍMETRE en cm	150-200		
ESCOCELL	Al talús del torrent		
INTERFERÈNCIES	Cablejat		
OBSERVACIONS	-		
ARCHI	Arbre resilient		
SUPERFÍCIE/VOLUM	4 (61-80%)		
VITALITAT	Mitjana	GRAVETAT DELS DEFECTES	2 (significatius)
FASE D'EDAT	Copa en fase adulta / estructura madura	PROBABILITAT DE CAIGUDA	4. Poc probable (1/1.000 – 1/10.000)
ESTRUCTURA	Antiga poda dràstica sobre creu-braços principals, amb copa formada per eixos reiterats que estructurin una copa madura de desenvolupament natural	DIANA	Via 4 - 50 km/h: 4.700-480
		RISC D'ACCIDENT	Tolerable (nivell alt) 1/99.999-1/10.000
		PRIORITAT	Baixa

CONTROL	En 2 anys
		ACTUACIÓ	Poda d'adaptació
		DESCRIPCIÓ	Control lleu de l'eix sobre el cablejat
		MOMENT DE REALITZACIÓ DELS TREBALLS	En verd

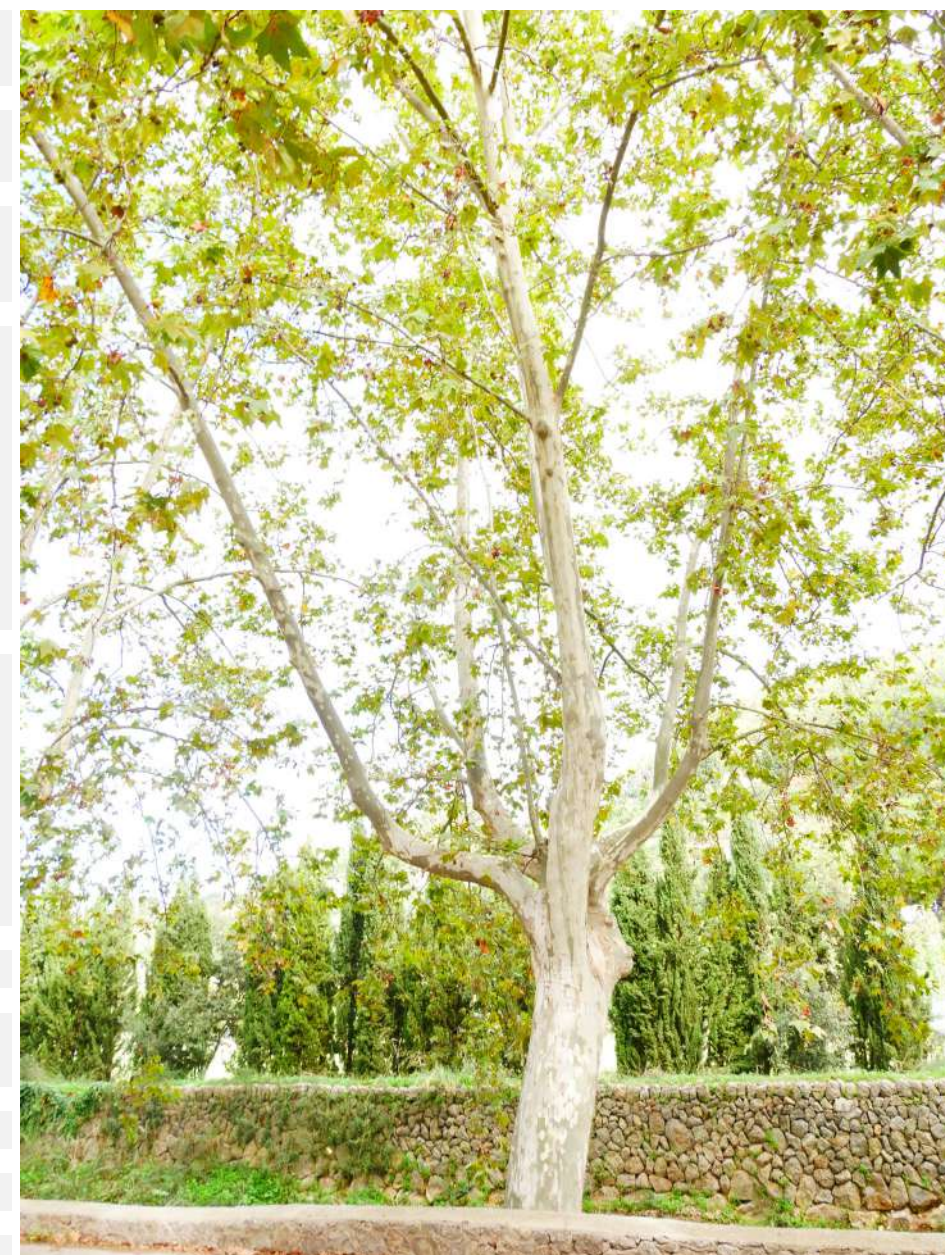
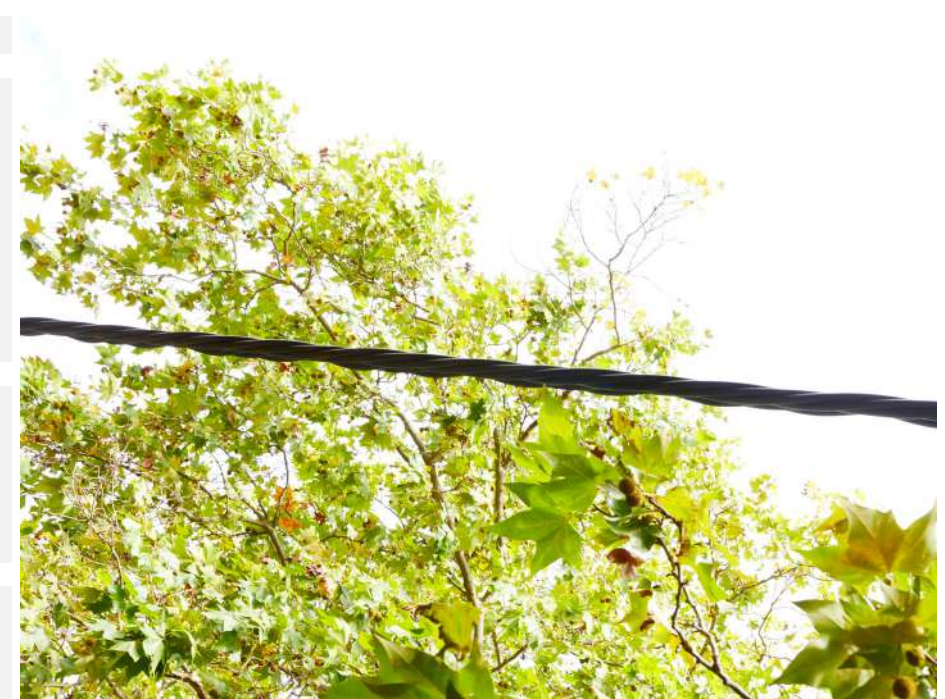
CODI	138	CÀRREGA	2, la resta de casos no inclosos a 1 i 3.
ZONA	Torrent - C/ de Joan Riutort	PALANCA	2, la resta de casos no inclosos a 1 i 3.
ESPÈCIE	Platanus x hispanica	EXCENTRICITAT	1, si no hi ha desviació o es poc apreciable.
ALTURA en m	15-20	DEFECTES	Cavitat de ferida a nivell de creu, amb caràcter lleu. Eix lateral amb braç de palanca a la ramificació O
PERÍMETRE en cm	200-250		
ESCOCELL	Al talús del torrent		
INTERFERÈNCIES	-		
OBSERVACIONS	-		
ARCHI	Arbre resilient		
SUPERFÍCIE/VOLUM	4 (61-80%)		
VITALITAT	Mitjana	GRAVETAT DELS DEFECTES	1 (lleus)
FASE D'EDAT	Copa en fase adulta / estructura madura	PROBABILITAT DE CAIGUDA	5. Improbable (1/10.000 – 1/100.000)
ESTRUCTURA	Antiga poda dràstica sobre creu-braços principals, amb copa formada per eixos reiterats que estructurin una copa madura de desenvolupament natural	DIANA	Via 4 - 50 km/h: 4.700-480
		RISC D'ACCIDENT	Tolerable (nivell baix) 1/1.000.000-1/10

PRIORITAT	Baixa
		CONTROL	En 2 anys
		ACTUACIÓ	Manteniment normal
		DESCRIPCIÓ	-
		MOMENT DE REALITZACIÓ DELS TREBALLS	En verd

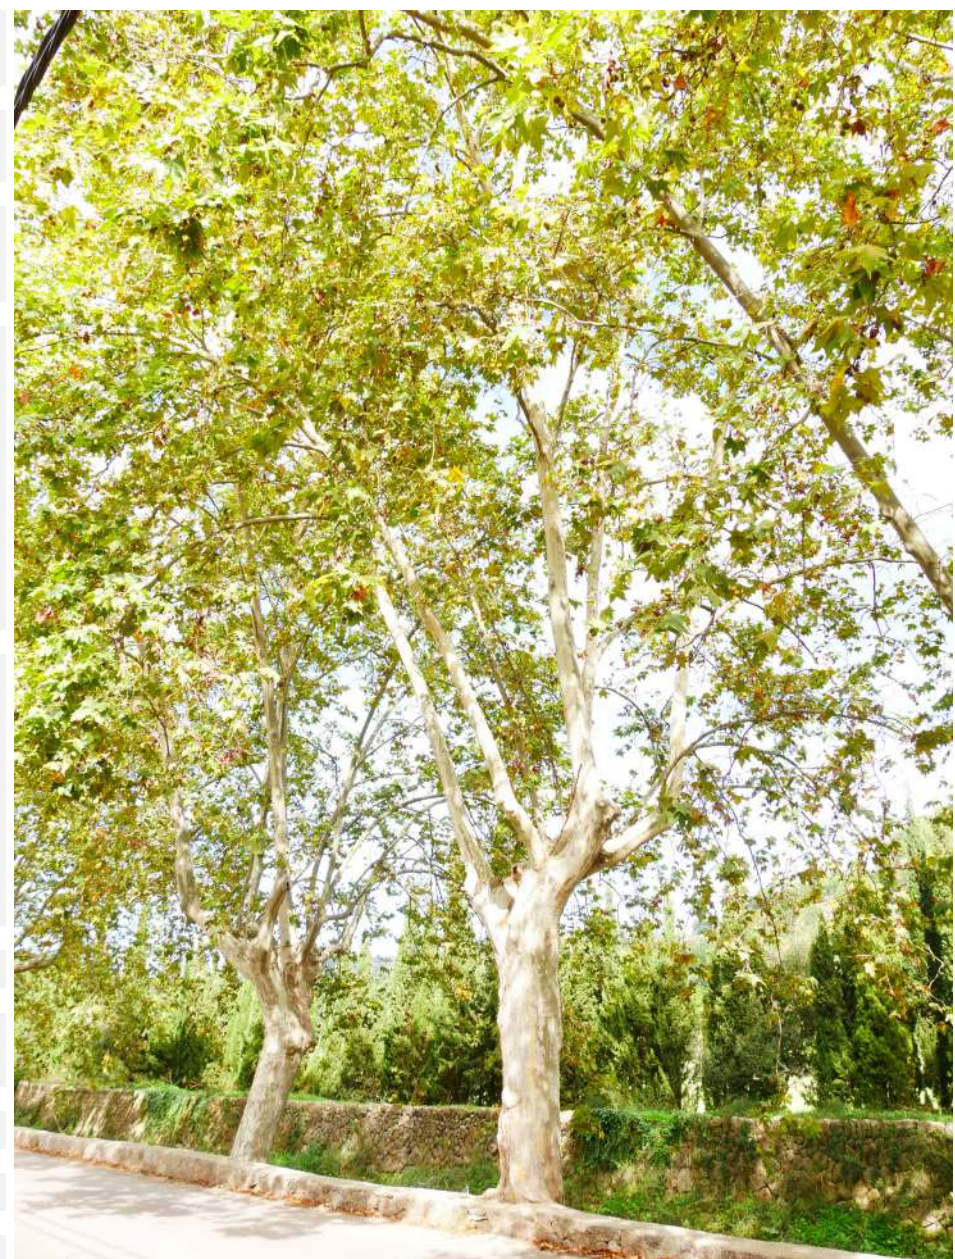
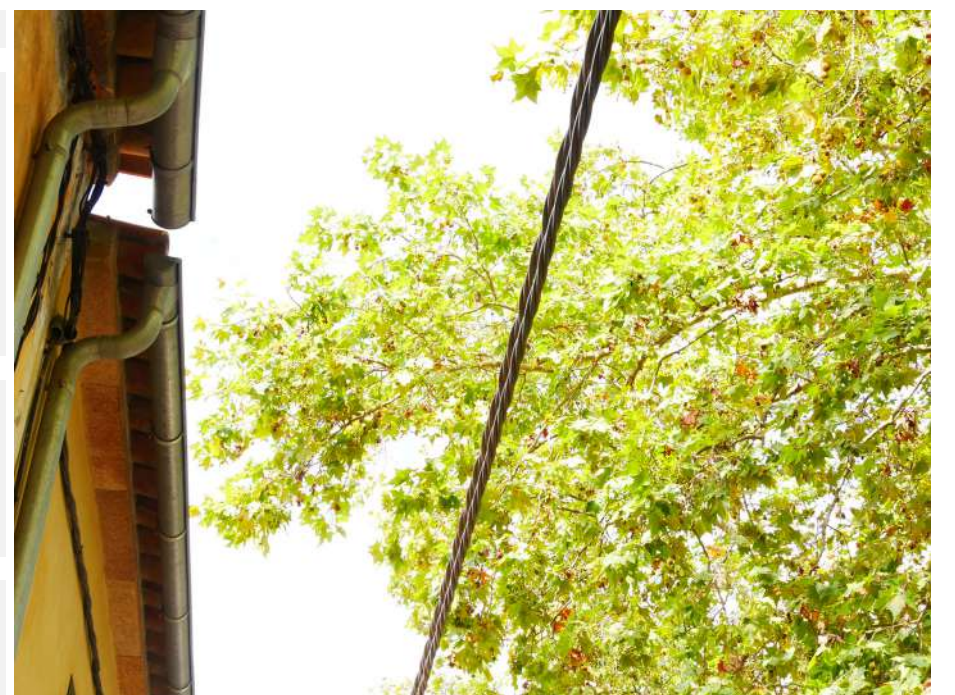
CODI	139	CÀRREGA	1, mesures petites i exposició baixa o mitja; mesures mitges i exposició baixa.
ZONA	Torrent - C/ de Joan Riutort	PALANCA	2, la resta de casos no inclosos a 1 i 3.
ESPÈCIE	Platanus x hispanica	EXCENTRICITAT	1, si no hi ha desviació o es poc apreciable.
ALTURA en m	15-20	DEFECTES	Cavitat de ferida a nivell de creu. Pèrdua de càmbium en <1/3 de secció per xancre al costat S-O, de 0 a nivell de creu.
PERÍMETRE en cm	200-250		
ESCOCELL	Al talús del torrent		
INTERFERÈNCIES	-		
OBSERVACIONS	Aixecament del paviment		
ARCHI	Arbre resilient		
SUPERFÍCIE/VOLUM	3 (41-60%)		
VITALITAT	Mitjana	GRAVETAT DELS DEFECTES	2 (significatius)
FASE D'EDAT	Copa en fase adulta / estructura madura	PROBABILITAT DE CAIGUDA	4. Poc probable (1/1.000 – 1/10.000)
ESTRUCTURA	Antiga poda dràstica sobre creu-braços principals, amb copa formada per eixos reiterats que estructuraven una copa madura de desenvolupament natural	DIANA	Via 4 - 50 km/h: 4.700-480

RISC D'ACCIDENT	Tolerable (nivell alt) 1/99.999-1/10.000
		PRIORITAT	Baixa
		CONTROL	En 2 anys
		ACTUACIÓ	Manteniment normal
		DESCRIPCIÓ	-
		MOMENT DE REALITZACIÓ DELS TREBALLS	En verd

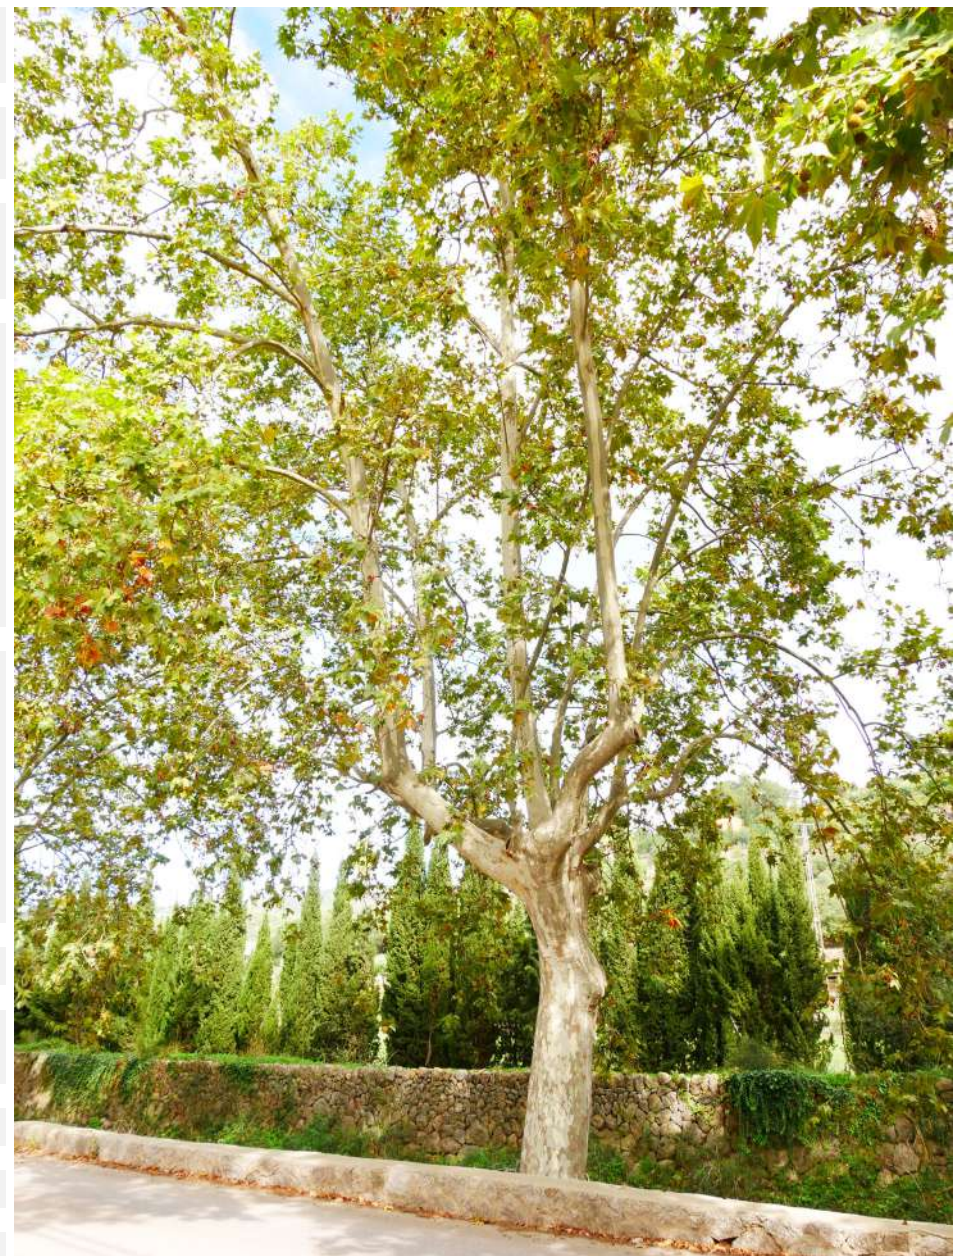
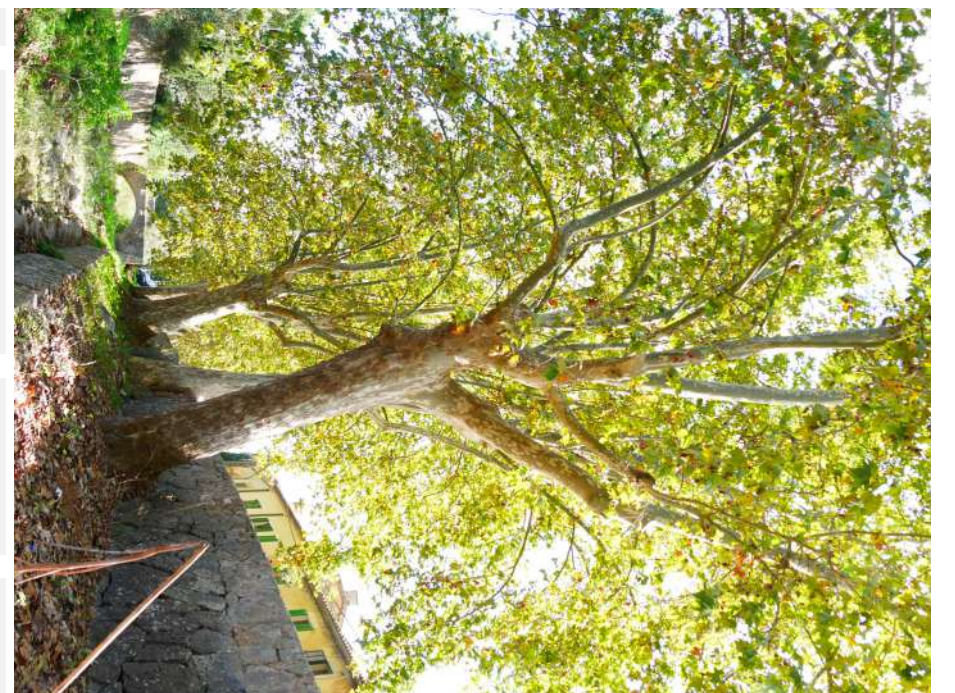
CODI	140	CÀRREGA	1, mesures petites i exposició baixa o mitja; mesures mitges i exposició baixa.
ZONA	Torrent - C/ de Joan Riutort	PALANCA	2, la resta de casos no inclosos a 1 i 3.
ESPÈCIE	Platanus x hispanica	EXCENTRICITAT	1, si no hi ha desviació o es poc apreciable.
ALTURA en m	15-20	DEFECTES	Cavitat de ferida a nivell de creu, de caràcter lleu.
PERÍMETRE en cm	200-250		
ESCOCELL	Al talús del torrent		
INTERFERÈNCIES	-		
OBSERVACIONS	-		
ARCHI	Arbre resilient		
SUPERFÍCIE/VOLUM	4 (61-80%)		
VITALITAT	Mitjana	GRAVETAT DELS DEFECTES	2 (significatius)
FASE D'EDAT	Copa en fase adulta / estructura madura	PROBABILITAT DE CAIGUDA	4. Poc probable (1/1.000 – 1/10.000)
ESTRUCTURA	Antiga poda dràstica sobre creu-braços principals, amb copa formada per eixos reiterats que estructurin una copa madura de desenvolupament natural	DIANA	Via 4 - 50 km/h: 4.700-480
		RISC D'ACCIDENT	Tolerable (nivell alt) 1/99.999-1/10.000

PRIORITAT	Baixa
		CONTROL	En 2 anys
		ACTUACIÓ	Manteniment normal
		DESCRIPCIÓ	-
		MOMENT DE REALITZACIÓ DELS TREBALLS	En verd

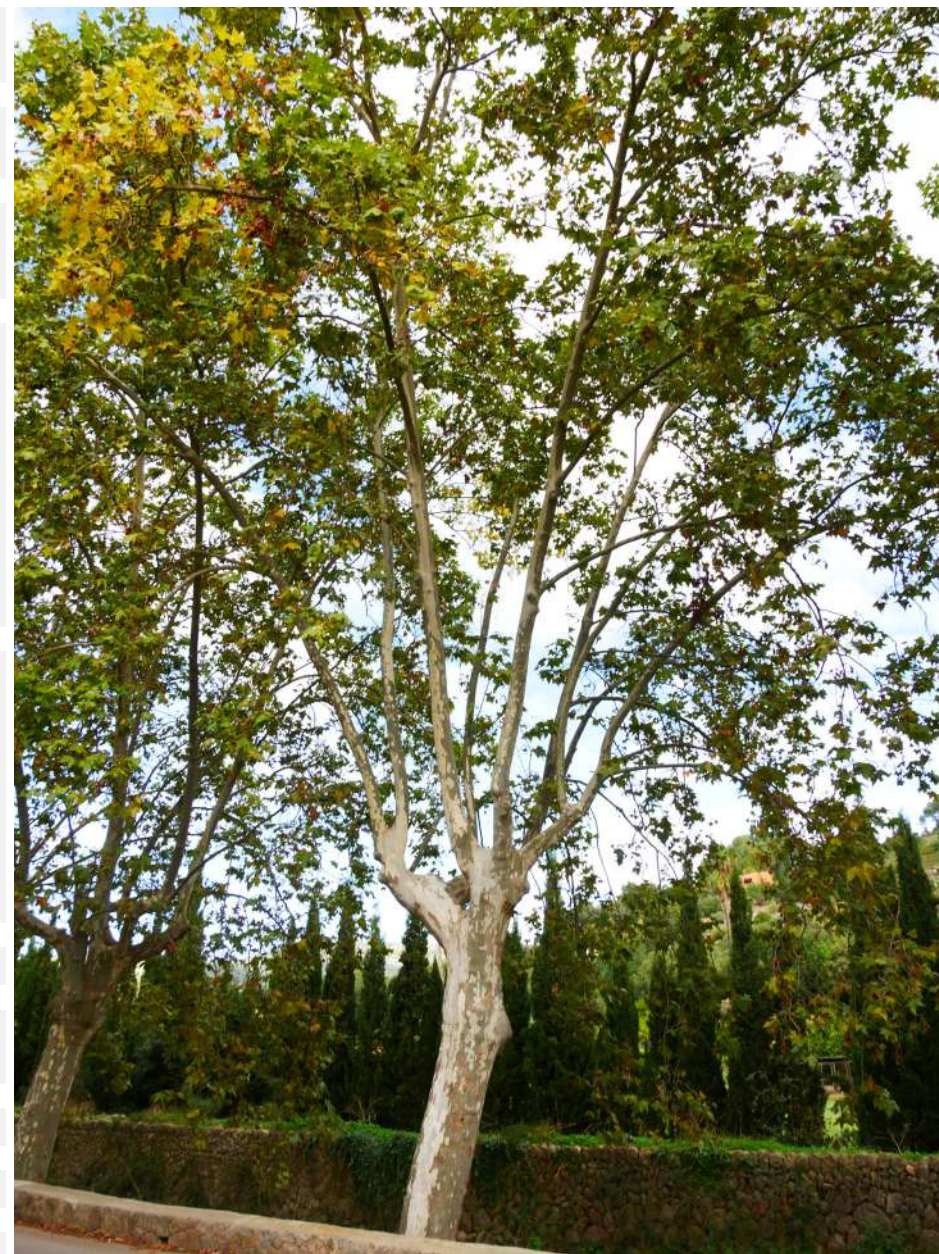
CODI	141	CÀRREGA	1, mesures petites i exposició baixa o mitja; mesures mitges i exposició baixa.
ZONA	Torrent - C/ de Joan Riutort	PALANCA	2, la resta de casos no inclosos a 1 i 3.
ESPÈCIE	Platanus x hispanica	EXCENTRICITAT	1, si no hi ha desviació o es poc apreciable.
ALTURA en m	15-20	DEFECTES	Cavitat de ferida a la base dels braços principals
PERÍMETRE en cm	150-200		
ESCOCELL	Al talús del torrent		
INTERFERÈNCIES	-		
OBSERVACIONS	-		
ARCHI	Arbre resilient		
SUPERFÍCIE/VOLUM	4 (61-80%)		
VITALITAT	Mitjana	GRAVETAT DELS DEFECTES	2 (significatius)
FASE D'EDAT	Copa en fase adulta / estructura madura	PROBABILITAT DE CAIGUDA	4. Poc probable (1/1.000 – 1/10.000)
ESTRUCTURA	Antiga poda dràstica sobre creu-braços principals, amb copa formada per eixos reiterats que estructuraven una copa madura de desenvolupament natural	DIANA	Via 4 - 50 km/h: 4.700-480
		RISC D'ACCIDENT	Tolerable (nivell alt) 1/99.999-1/10.000

PRIORITAT	Baixa
		CONTROL	En 2 anys
		ACTUACIÓ	Manteniment normal
		DESCRIPCIÓ	-
		MOMENT DE REALITZACIÓ DELS TREBALLS	En verd

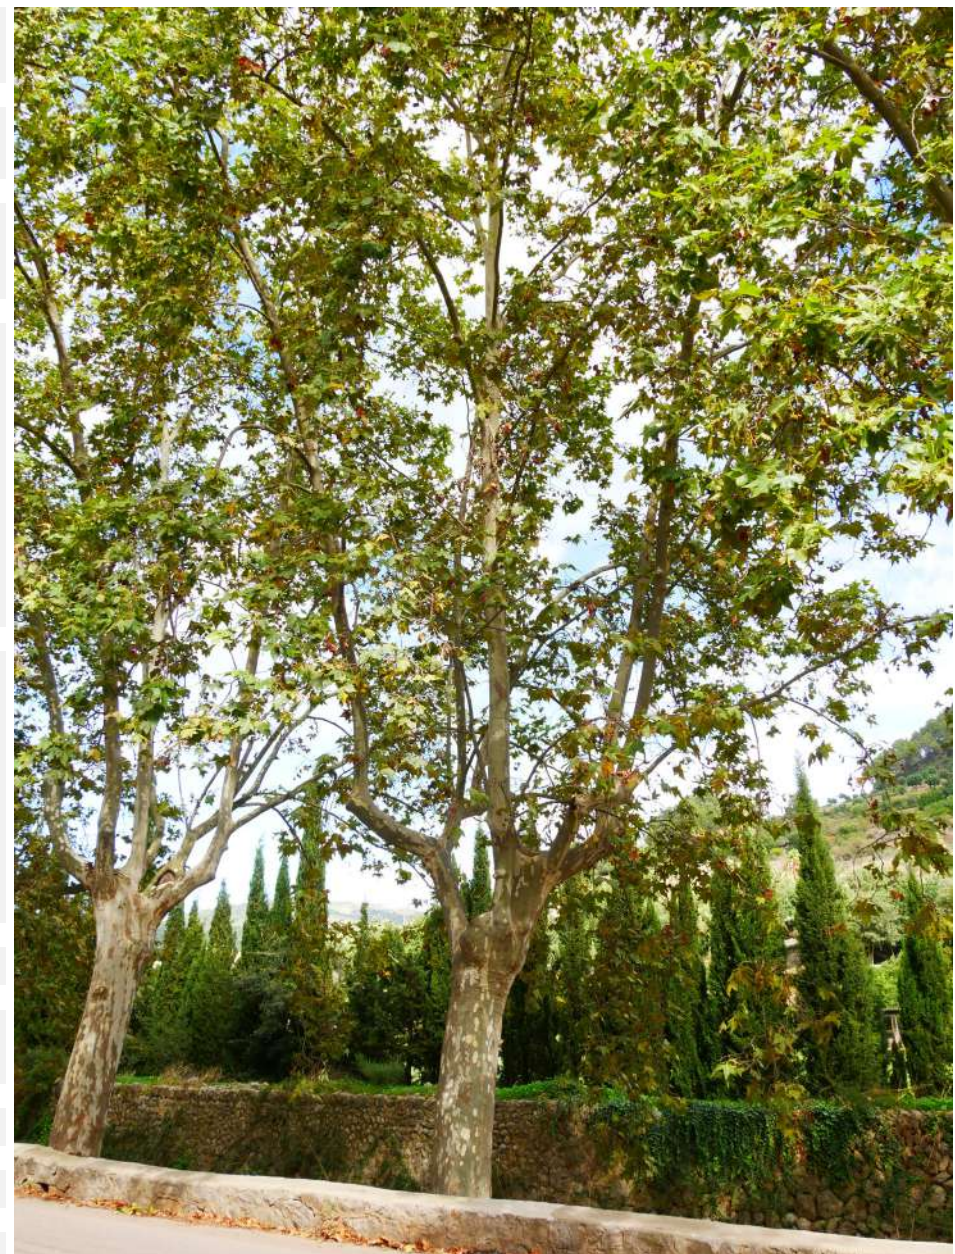
CODI	142	CÀRREGA	2, la resta de casos no inclosos a 1 i 3.
ZONA	Torrent - C/ de Joan Riutort	PALANCA	2, la resta de casos no inclosos a 1 i 3.
ESPÈCIE	Platanus x hispanica	EXCENTRICITAT	1, si no hi ha desviació o es poc apreciable.
ALTURA en m	15-20	DEFECTES	Cavitat de ferida a la base del braç S-E
PERÍMETRE en cm	150-200		
ESCOCELL	Al talús del torrent		
INTERFERÈNCIES	-		
OBSERVACIONS	-		
ARCHI	Arbre resilient		
SUPERFÍCIE/VOLUM	3 (41-60%)		
VITALITAT	Mitjana	GRAVETAT DELS DEFECTES	2 (significatius)
FASE D'EDAT	Copa en fase adulta / estructura madura	PROBABILITAT DE CAIGUDA	4. Poc probable (1/1.000 – 1/10.000)
ESTRUCTURA	Antiga poda dràstica sobre creu-braços principals, amb copa formada per eixos reiterats que estructuraven una copa madura de desenvolupament natural	DIANA	Via 4 - 50 km/h: 4.700-480
		RISC D'ACCIDENT	Tolerable (nivell alt) 1/99.999-1/10.000
		PRIORITAT	Baixa
		CONTROL	En 2 anys
		ACTUACIÓ	Manteniment normal

DESCRIPCIÓ	-
		MOMENT DE REALITZACIÓ DELS TREBALLS	En verd

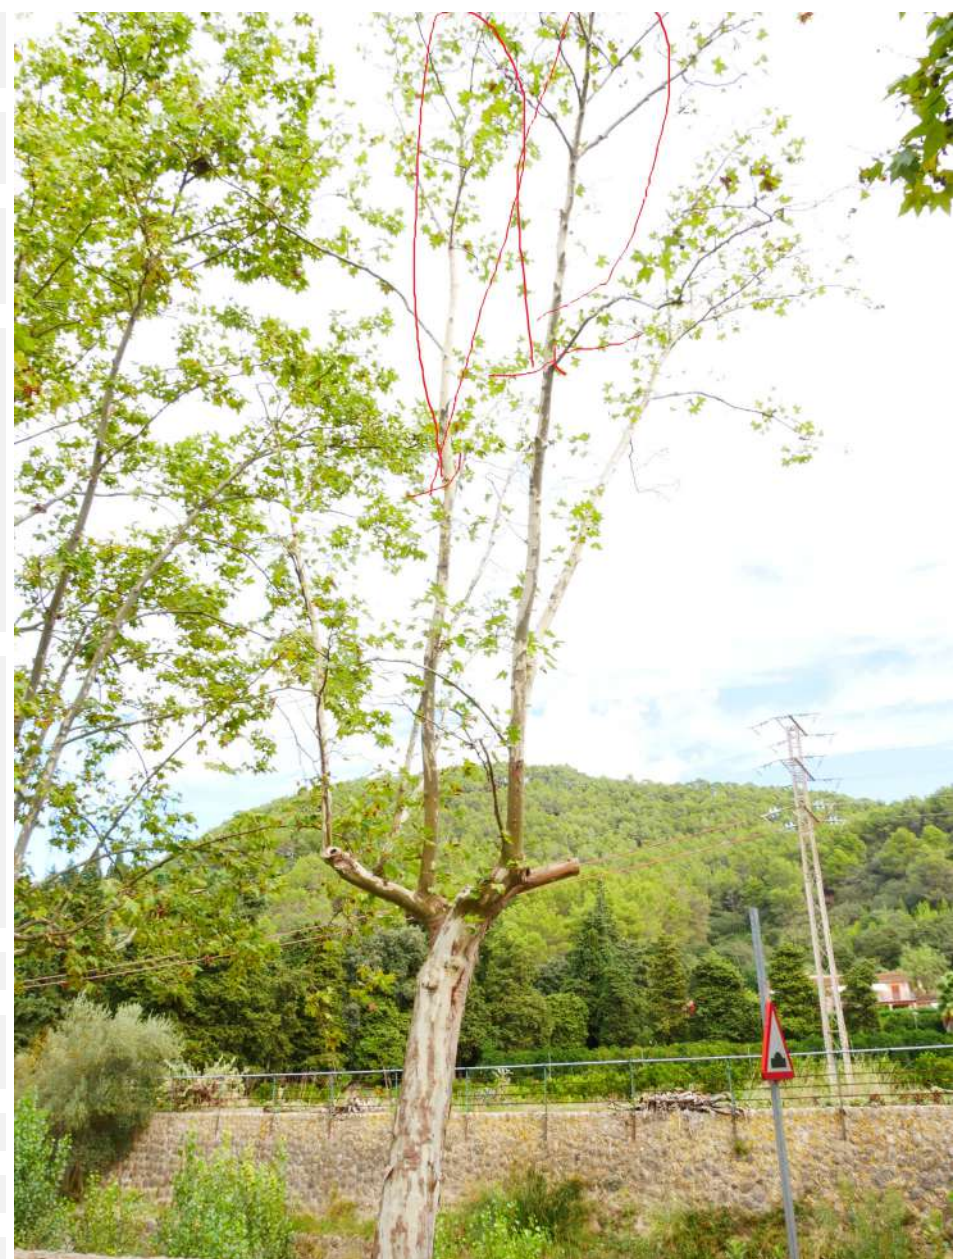
CODI	143	CÀRREGA	2, la resta de casos no inclosos a 1 i 3.
ZONA	Torrent - C/ de Joan Riutort	PALANCA	2, la resta de casos no inclosos a 1 i 3.
ESPÈCIE	Platanus x hispanica	EXCENTRICITAT	2, al resta de casos no inclosos a 1 i 3.
ALTURA en m	10-15	DEFECTES	Presència de xancre als punts de tall. Regressió de copa. Dany cambial del 50% de la secció al costat N-E del tronc de 0 a nivell de creu, associat a danys generats per la poda.
PERÍMETRE en cm	100-150		
ESCOCELL	A dins el talus del torrent		
INTERFERÈNCIES	-		
OBSERVACIONS	-		
ARCHI	Arbre en decaïment		
SUPERFÍCIE/VOLUM	1 (1-20%)		
VITALITAT	Molt baixa	GRAVETAT DELS DEFECTES	3 (greus)
FASE D'EDAT	Copa en fase adulta / estructura madura	PROBABILITAT DE CAIGUDA	3. Probable (1/100 – 1/1.000)
ESTRUCTURA	Antiga poda dràstica sobre creu-braços principals, amb copa formada per eixos reiterats que estructuraven una copa madura de desenvolupament natural	DIANA	Via 4 - 50 km/h: 4.700-480

RISC D'ACCIDENT	Límit inacceptable 1/99.999-1/1.000
		PRIORITAT	Alta
		CONTROL	En 2 anys
		ACTUACIÓ	Poda de seguretat; Planificar la substitució
		DESCRIPCIÓ	Poda de reducció de copa amb reducció dels eixos marcats, amb 3-4 m de reducció
		MOMENT DE REALITZACIÓ DELS TREBALLS	En aturada vegetativa

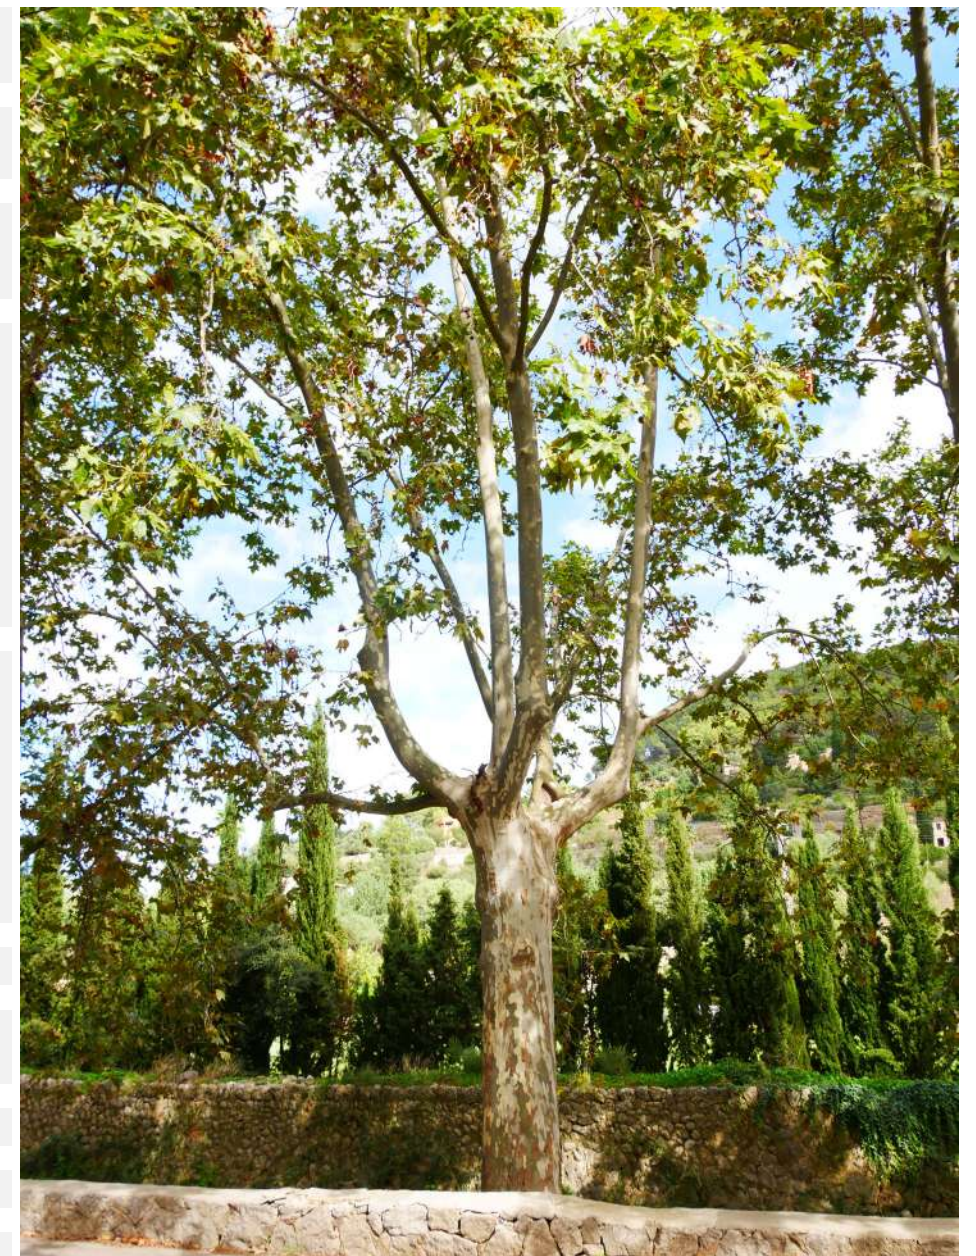
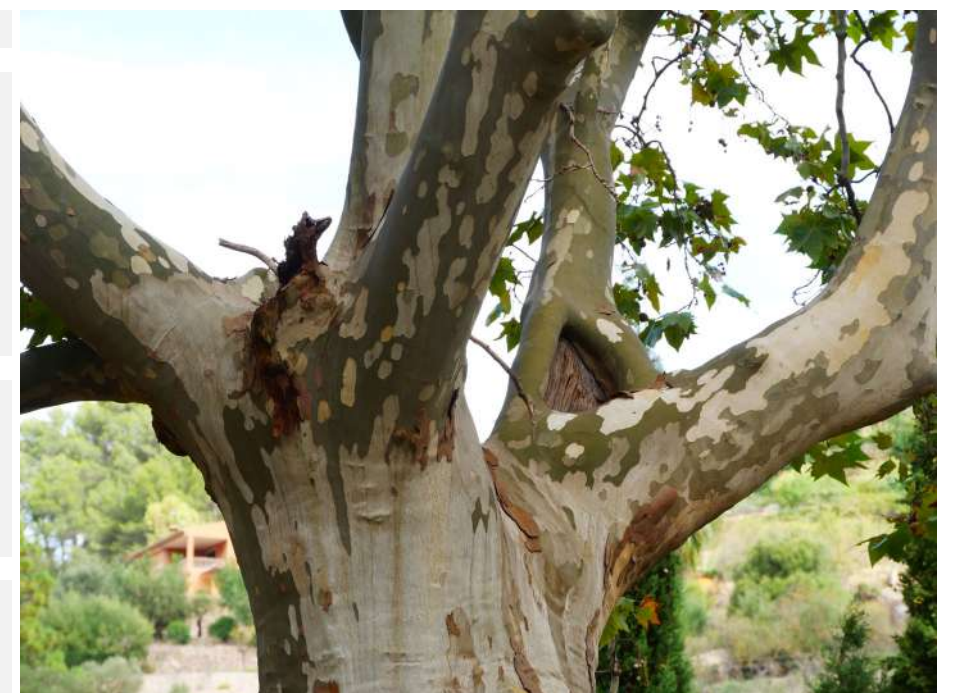
CODI	144	CÀRREGA	2, la resta de casos no inclosos a 1 i 3.
ZONA	Torrent - C/ de Joan Riutort	PALANCA	2, la resta de casos no inclosos a 1 i 3.
ESPÈCIE	Platanus x hispanica	EXCENTRICITAT	1, si no hi ha desviació o es poc apreciable.
ALTURA en m	15-20	DEFECTES	Cavitat de ferida a nivell de creu, de caràcter lleu
PERÍMETRE en cm	200-250		
ESCOCELL	Al talús del torrent		
INTERFERÈNCIES	-		
OBSERVACIONS	-		
ARCHI	Arbre resilient		
SUPERFÍCIE/VOLUM	4 (61-80%)		
VITALITAT	Mitjana	GRAVETAT DELS DEFECTES	2 (significatius)
FASE D'EDAT	Copa en fase adulta / estructura madura	PROBABILITAT DE CAIGUDA	4. Poc probable (1/1.000 – 1/10.000)
ESTRUCTURA	Antiga poda dràstica sobre creu-braços principals, amb copa formada per eixos reiterats que estructuraven una copa madura de desenvolupament natural	DIANA	Via 4 - 50 km/h: 4.700-480
		RISC D'ACCIDENT	Tolerable (nivell alt) 1/99.999-1/10.000
		PRIORITAT	Baixa
		CONTROL	En 2 anys

ACTUACIÓ	Manteniment normal
		DESCRIPCIÓ	-
		MOMENT DE REALITZACIÓ DELS TREBALLS	En verd

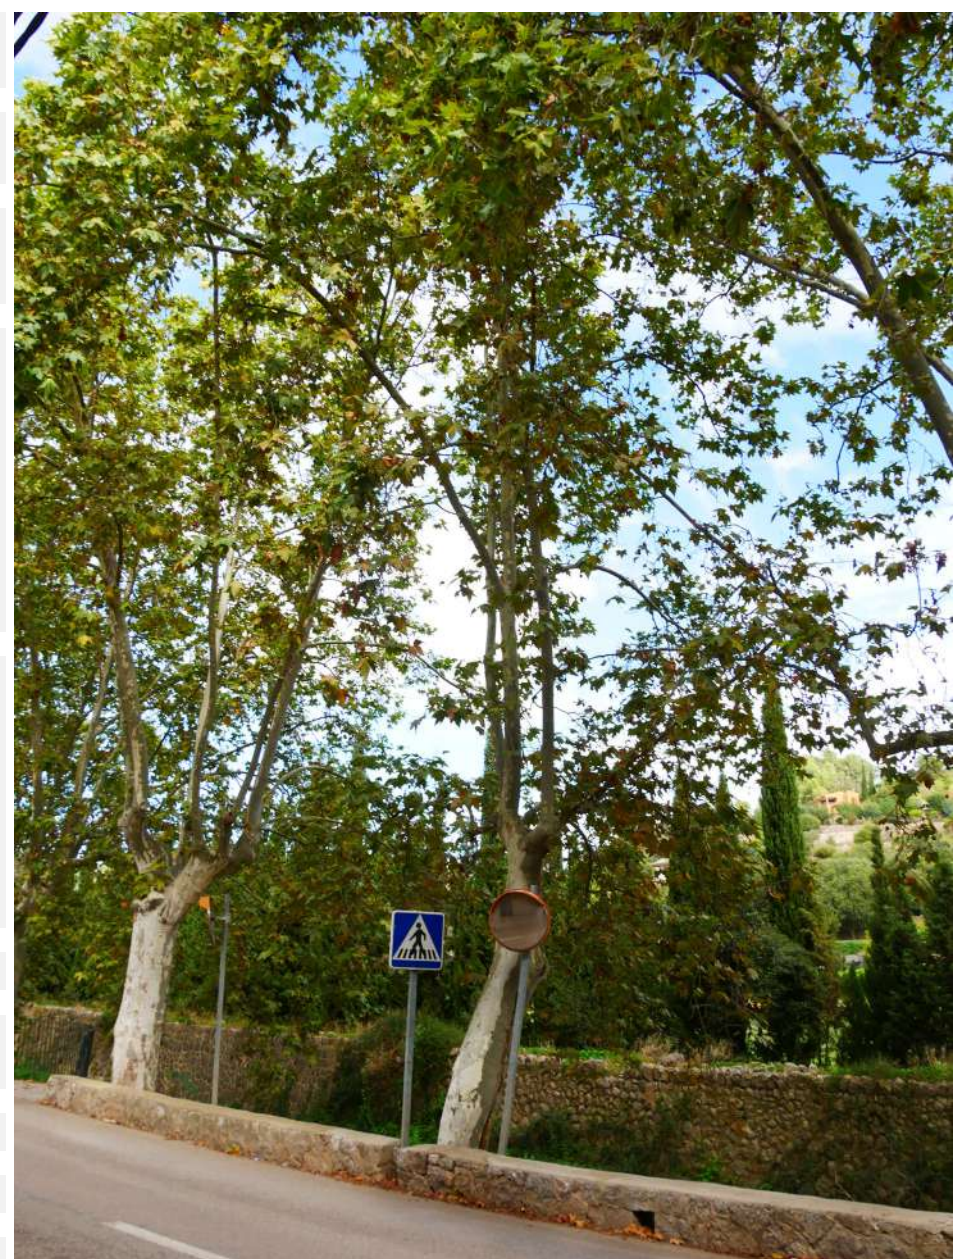
CODI	145	CÀRREGA	1, mesures petites i exposició baixa o mitja; mesures mitges i exposició baixa.
ZONA	Torrent - C/ de Joan Riutort	PALANCA	1, no hi ha braços de palanca llargs, l'estructura és molt ramificada.
ESPÈCIE	Platanus x hispanica	EXCENTRICITAT	1, si no hi ha desviació o es poc apreciable.
ALTURA en m	15-20	DEFECTES	Cavitat de ferida oberta a nivell longitudinal de la creu fins a nivell basal del costat S-E, amb creixement de compensació present
PERÍMETRE en cm	100-150		
ESCOCELL	Al talús del torrent		
INTERFERÈNCIES	-		
OBSERVACIONS	-		
ARCHI	Arbre resilient		
SUPERFÍCIE/VOLUM	3 (41-60%)		
VITALITAT	Mitjana	GRAVETAT DELS DEFECTES	3 (greus)
FASE D'EDAT	Copa en fase adulta / estructura madura	PROBABILITAT DE CAIGUDA	4. Poc probable (1/1.000 – 1/10.000)
ESTRUCTURA	Antiga poda dràstica sobre creu-braços principals, amb copa formada per eixos reiterats que estructuraven una copa madura de desenvolupament natural	DIANA	Via 4 - 50 km/h: 4.700-480

RISC D'ACCIDENT	Tolerable (nivell alt) 1/99.999-1/10.000
		PRIORITAT	Baixa
		CONTROL	En 2 anys
		ACTUACIÓ	Manteniment normal
		DESCRIPCIÓ	-
		MOMENT DE REALITZACIÓ DELS TREBALLS	En verd

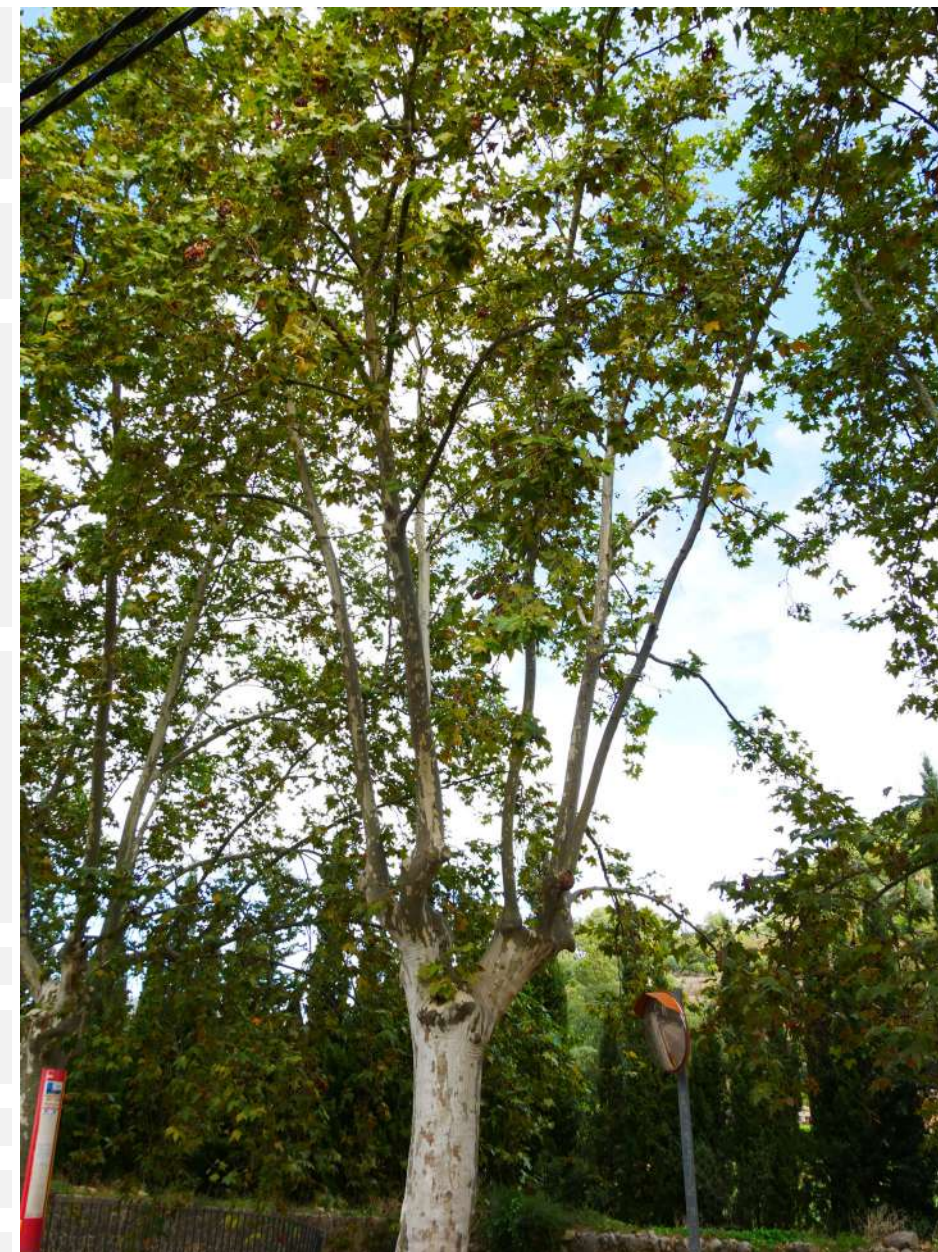
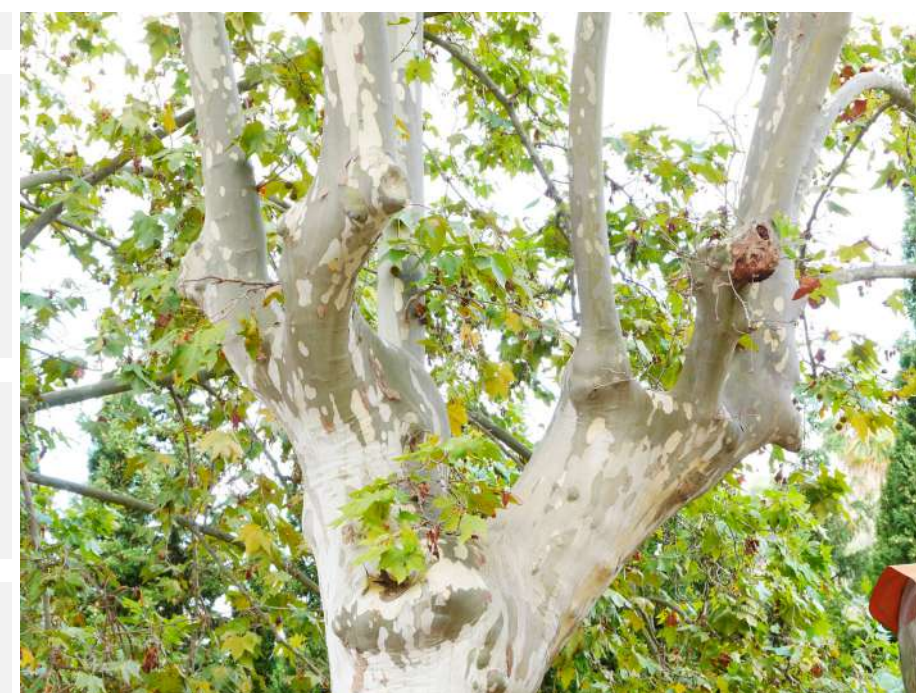
CODI	146	CÀRREGA	1, mesures petites i exposició baixa o mitja; mesures mitges i exposició baixa.
ZONA	Torrent - C/ de Joan Riutort	PALANCA	2, la resta de casos no inclosos a 1 i 3.
ESPÈCIE	Platanus x hispanica	EXCENTRICITAT	1, si no hi ha desviació o es poc apreciable.
ALTURA en m	15-20	DEFECTES	Cavitat de ferida a nivell de creu i braços primaris, de caràcter lleu
PERÍMETRE en cm	150-200		
ESCOCELL	Al talús del torrent		
INTERFERÈNCIES	-		
OBSERVACIONS	-		
ARCHI	Arbre resilient		
SUPERFÍCIE/VOLUM	4 (61-80%)		
VITALITAT	Mitjana	GRAVETAT DELS DEFECTES	2 (significatius)
FASE D'EDAT	Copa en fase adulta / estructura madura	PROBABILITAT DE CAIGUDA	4. Poc probable (1/1.000 – 1/10.000)
ESTRUCTURA	Antiga poda dràstica sobre creu-braços principals, amb copa formada per eixos reiterats que estructuraven una copa madura de desenvolupament natural	DIANA	Via 4 - 50 km/h: 4.700-480
		RISC D'ACCIDENT	Tolerable (nivell alt) 1/99.999-1/10.000

PRIORITAT	Baixa
		CONTROL	En 2 anys
		ACTUACIÓ	Manteniment normal
		DESCRIPCIÓ	-
		MOMENT DE REALITZACIÓ DELS TREBALLS	En verd

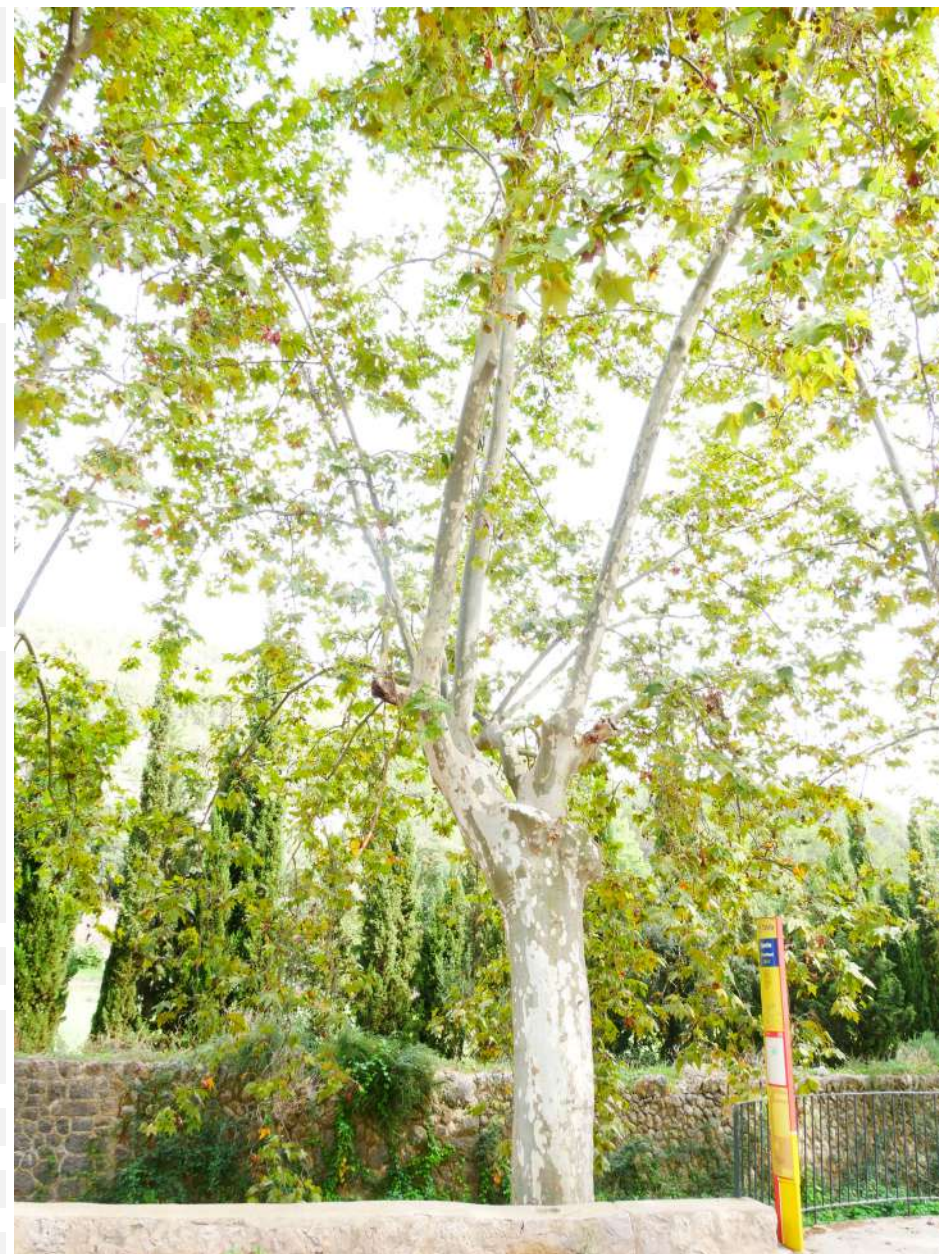
CODI	147	CÀRREGA	1, mesures petites i exposició baixa o mitja; mesures mitges i exposició baixa.
ZONA	Torrent - C/ de Joan Riutort	PALANCA	2, la resta de casos no inclosos a 1 i 3.
ESPÈCIE	Platanus x hispanica	EXCENTRICITAT	2, la resta de casos no inclosos a 1 i 3.
ALTURA en m	15-20	DEFECTES	Cavitat de ferida a nivell de creu, de caràcter lleu, amb braç de palanca
PERÍMETRE en cm	150-200		
ESCOCELL	Al talús del torrent		
INTERFERÈNCIES	-		
OBSERVACIONS	-		
ARCHI	Arbre resilient		
SUPERFÍCIE/VOLUM	4 (61-80%)		
VITALITAT	Mitjana	GRAVETAT DELS DEFECTES	2 (significatius)
FASE D'EDAT	Copa en fase adulta / estructura madura	PROBABILITAT DE CAIGUDA	4. Poc probable (1/1.000 – 1/10.000)
ESTRUCTURA	Antiga poda dràstica sobre creu-braços principals, amb copa formada per eixos reiterats que estructuraven una copa madura de desenvolupament natural	DIANA	Via 4 - 50 km/h: 4.700-480
		RISC D'ACCIDENT	Tolerable (nivell alt) 1/99.999-1/10.000

PRIORITAT	Baixa
		CONTROL	En 2 anys
		ACTUACIÓ	Manteniment normal
		DESCRIPCIÓ	-
		MOMENT DE REALITZACIÓ DELS TREBALLS	En verd

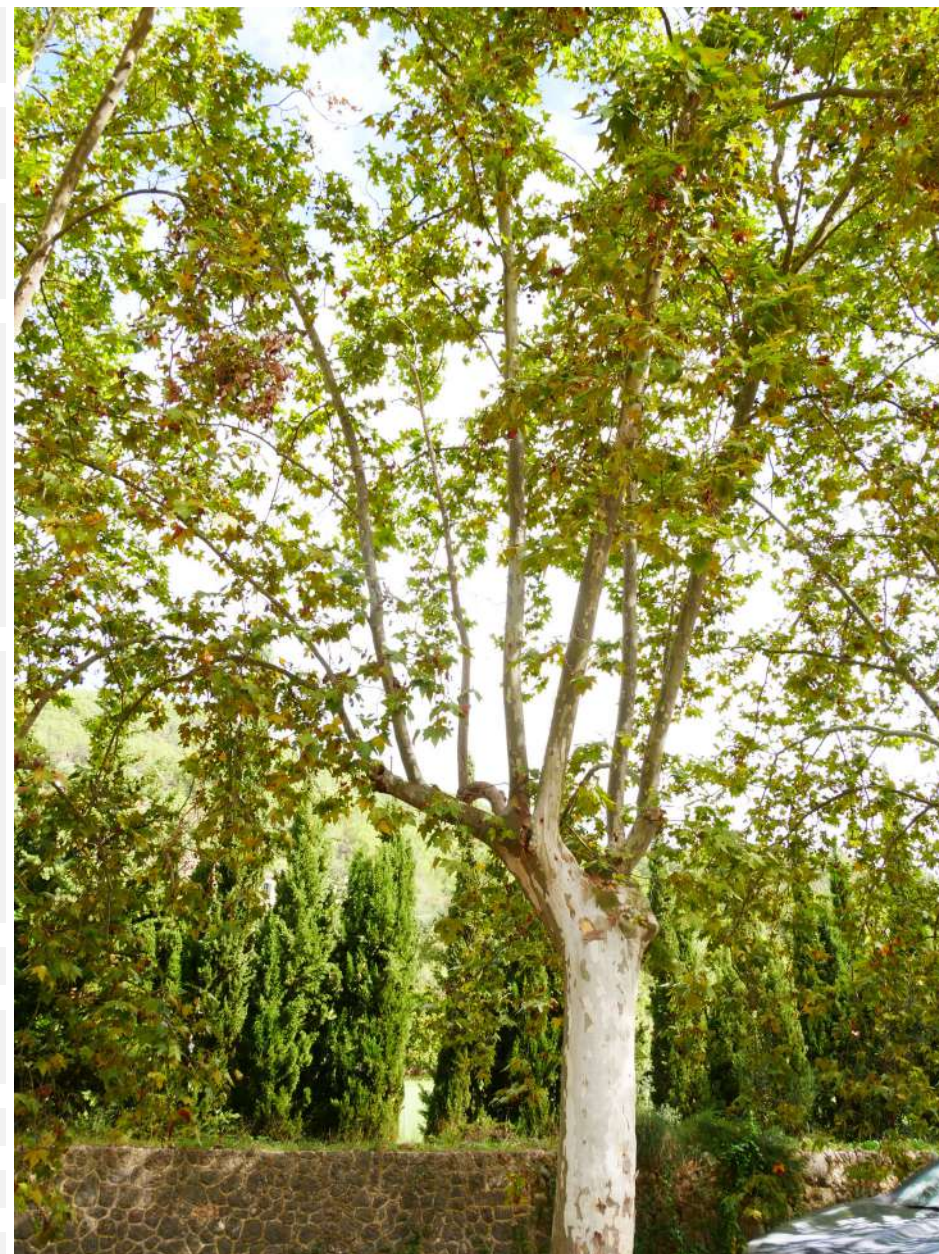
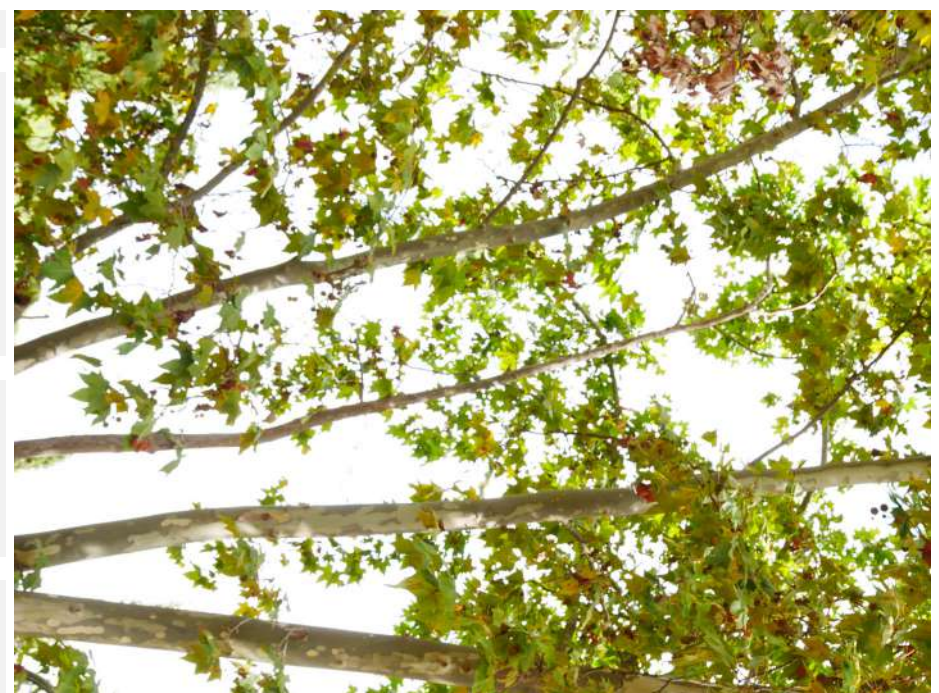
CODI	148	CÀRREGA	1, mesures petites i exposició baixa o mitja; mesures mitges i exposició baixa.
ZONA	Torrent - C/ de Joan Riutort	PALANCA	2, la resta de casos no inclosos a 1 i 3.
ESPÈCIE	Platanus x hispanica	EXCENTRICITAT	1, si no hi ha desviació o es poc apreciable.
ALTURA en m	15-20	DEFECTES	Branca seca de 30 cm de perímetre al costat N (torrent) sense diana, de 9 ml. Cavitat de ferida lleu a nivell de creu
PERÍMETRE en cm	150-200		
ESCOCELL	Al talús del torrent		
INTERFERÈNCIES	-		
OBSERVACIONS	-		
ARCHI	Arbre resilient		
SUPERFÍCIE/VOLUM	4 (61-80%)		
VITALITAT	Mitjana	GRAVETAT DELS DEFECTES	2 (significatius)
FASE D'EDAT	Copa en fase adulta / estructura madura	PROBABILITAT DE CAIGUDA	4. Poc probable (1/1.000 – 1/10.000)
ESTRUCTURA	Antiga poda dràstica sobre creu-braços principals, amb copa formada per eixos reiterats que estructurin una copa madura de desenvolupament natural	DIANA	Via 4 - 50 km/h: 4.700-480

RISC D'ACCIDENT	Tolerable (nivell alt) 1/99.999-1/10.000
		PRIORITAT	Baixa
		CONTROL	En 2 anys
		ACTUACIÓ	Poda de seguretat
		DESCRIPCIÓ	Eliminació de branca seca
		MOMENT DE REALITZACIÓ DELS TREBALLS	En aturada vegetativa
