**PLA DE GESTIÓ,
CONTROL DEL RISC I
PROTECCIÓ DE
L'ARBRAT
D'ESPORLES**

**GRUPO
EULEN**

Antonio Serra Soliño
Enginyer Agrònom
Especialista en arbrat
Número de col·legiat 3357

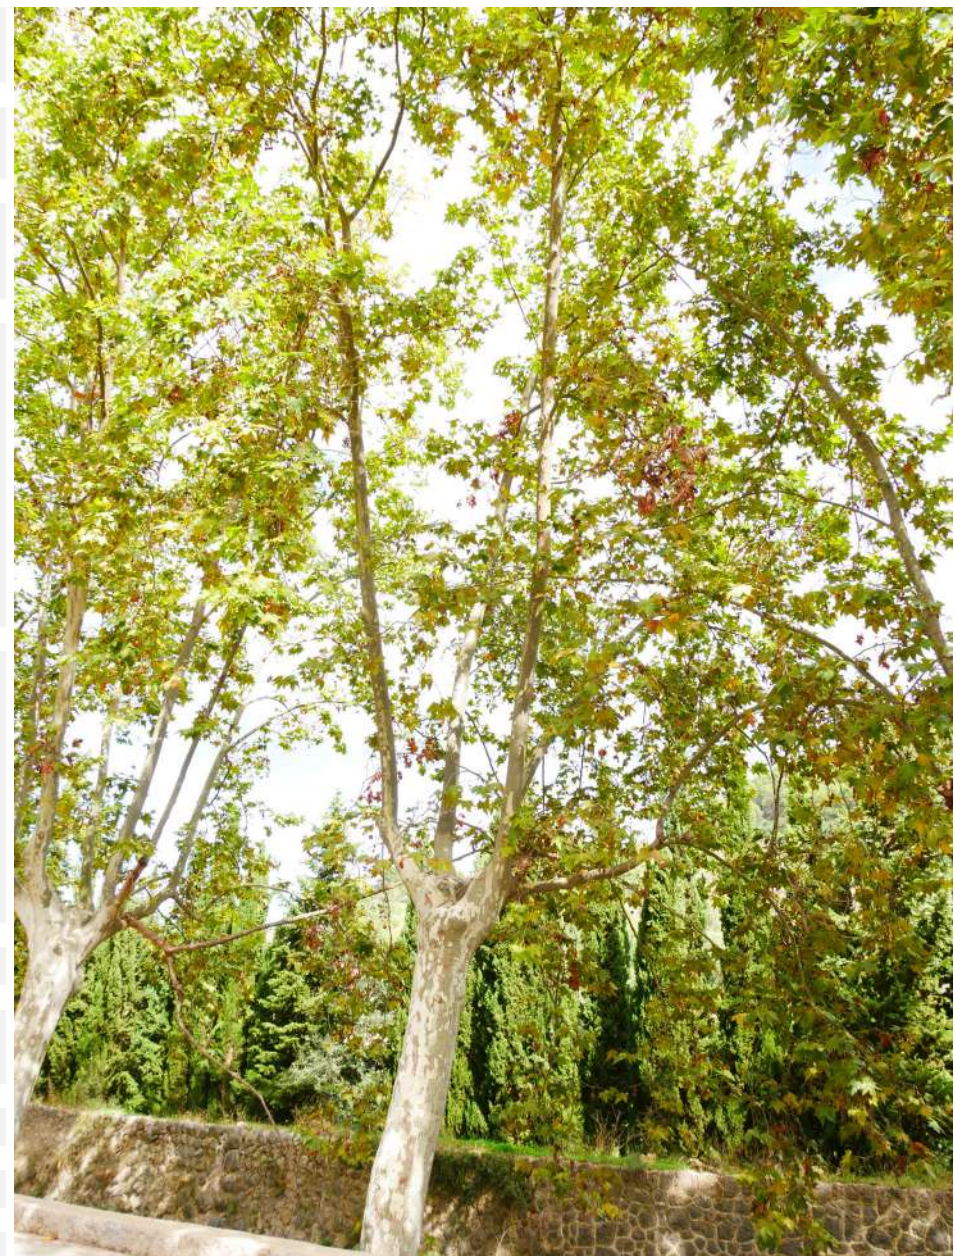
CODI	149	CÀRREGA	1, mesures petites i exposició baixa o mitja; mesures mitges i exposició baixa.
ZONA	Torrent - C/ de Joan Riutort	PALANCA	1, no hi ha braços de palanca llargs, l'estructura és molt ramificada.
ESPÈCIE	Platanus x hispanica	EXCENTRICITAT	1, si no hi ha desviació o es poc apreciable.
ALTURA en m	15-20	DEFECTES	Branca amb regressió a la zona terminal interior del costat E de la copa (costat del torrent) de 15 cm de perím. amb 2 ml secs. Cavitat de ferida a nivell de creu de caràcter lleu
PERÍMETRE en cm	100-150		
ESCOCELL	Al talús del torrent		
INTERFERÈNCIES	-		
OBSERVACIONS	-		
ARCHI	Arbre resilient		
SUPERFÍCIE/VOLUM	3 (41-60%)		
VITALITAT	Mitjana	GRAVETAT DELS DEFECTES	2 (significatius)
FASE D'EDAT	Copa en fase adulta / estructura madura	PROBABILITAT DE CAIGUDA	4. Poc probable (1/1.000 – 1/10.000)
ESTRUCTURA	Antiga poda dràstica sobre creu-braços principals, amb copa formada per eixos reiterats que estructuraven una copa madura de desenvolupament natural	DIANA	Via 4 - 50 km/h: 4.700-480

RISC D'ACCIDENT	Tolerable (nivell alt) 1/99.999-1/10.000
		PRIORITAT	Baixa
		CONTROL	En 2 anys
		ACTUACIÓ	Manteniment normal
		DESCRIPCIÓ	-
		MOMENT DE REALITZACIÓ DELS TREBALLS	En verd

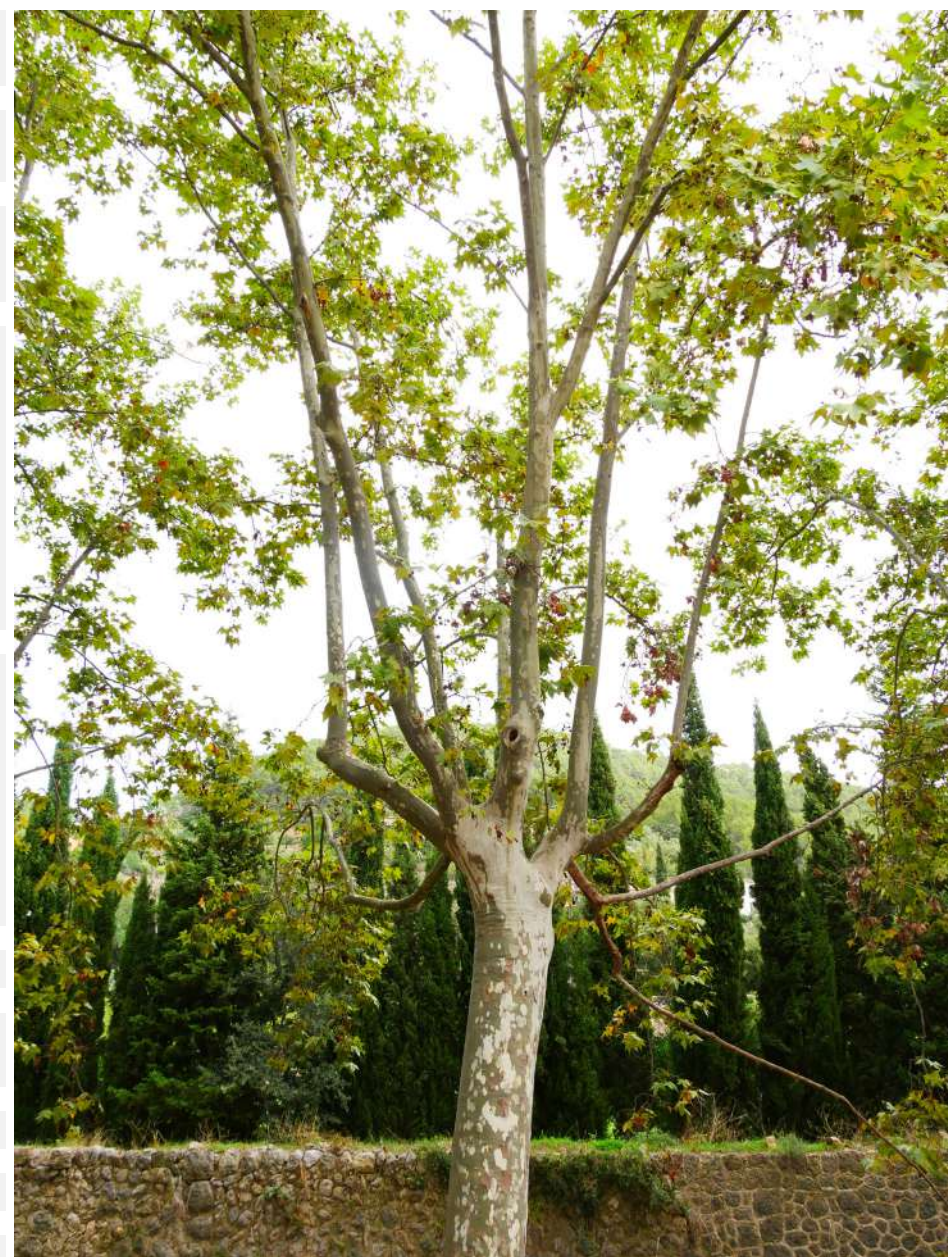
CODI	150	CÀRREGA	1, mesures petites i exposició baixa o mitja; mesures mitges i exposició baixa.
ZONA	Torrent - C/ de Joan Riutort	PALANCA	1, no hi ha braços de palanca llargs, l'estructura és molt ramificada.
ESPÈCIE	Platanus x hispanica	EXCENTRICITAT	1, si no hi ha desviació o es poc apreciable.
ALTURA en m	15-20	DEFECTES	Branca seca al pis inferior al costat E (sobre el torrent)
PERÍMETRE en cm	150-200		
ESCOCELL	Al talús del torrent		
INTERFERÈNCIES	-		
OBSERVACIONS	-		
ARCHI	Arbre en estat d'estrès		
SUPERFÍCIE/VOLUM	3 (41-60%)		
VITALITAT	Mitjana	GRAVETAT DELS DEFECTES	2 (significatius)
FASE D'EDAT	Copa en fase adulta / estructura madura	PROBABILITAT DE CAIGUDA	4. Poc probable (1/1.000 – 1/10.000)
ESTRUCTURA	Antiga poda dràstica sobre creu-braços principals, amb copa formada per eixos reiterats que estructuraven una copa madura de desenvolupament natural	DIANA	Via 4 - 50 km/h: 4.700-480
		RISC D'ACCIDENT	Tolerable (nivell alt) 1/99.999-1/10.000

PRIORITAT	Baixa
		CONTROL	En 2 anys
		ACTUACIÓ	Manteniment normal
		DESCRIPCIÓ	-
		MOMENT DE REALITZACIÓ DELS TREBALLS	En verd

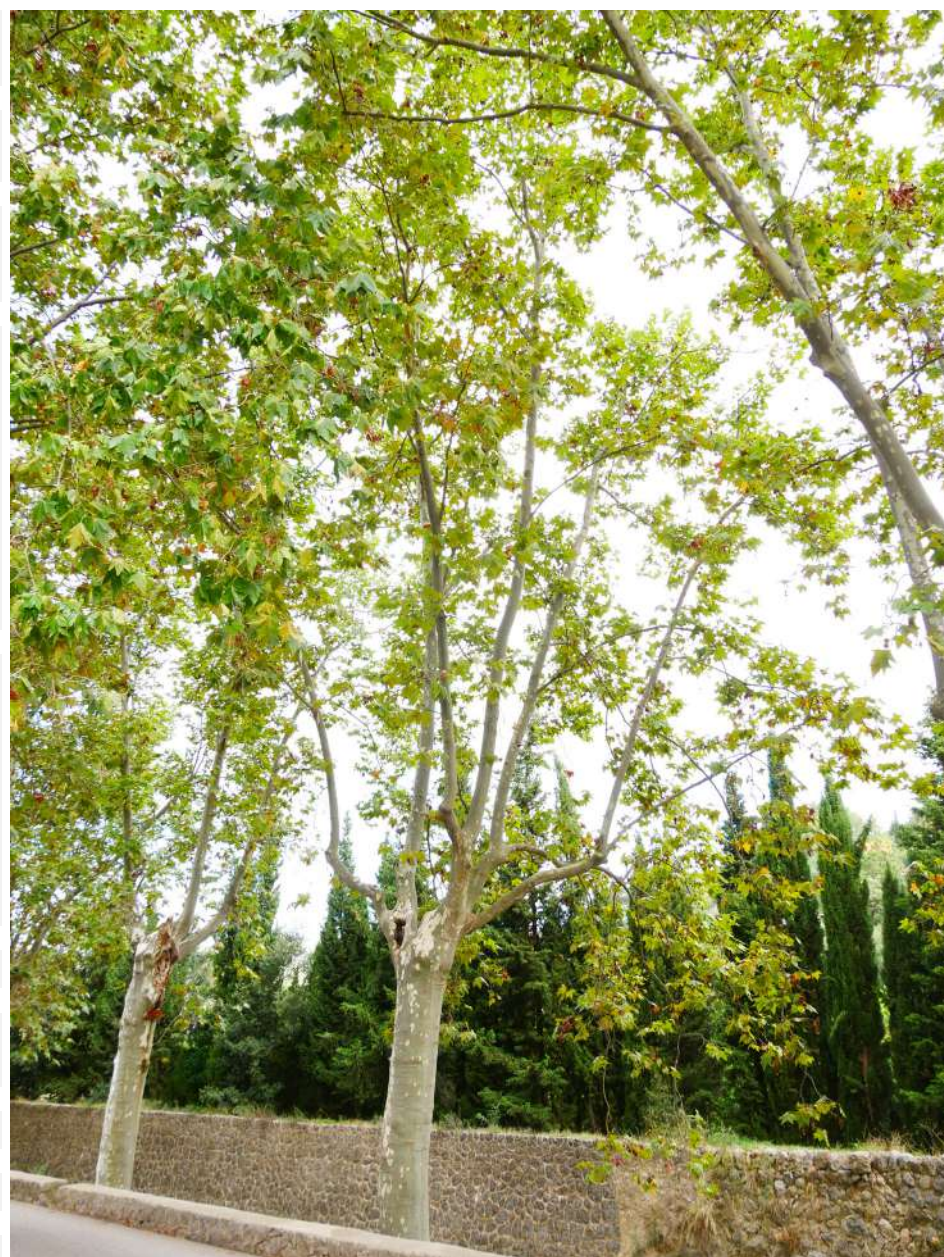
CODI	151	CÀRREGA	2, la resta de casos no inclosos a 1 i 3.
ZONA	Torrent - C/ de Joan Riutort	PALANCA	1, no hi ha braços de palanca llargs, l'estructura és molt ramificada.
ESPÈCIE	Platanus x hispanica	EXCENTRICITAT	1, si no hi ha desviació o es poc apreciable.
ALTURA en m	15-20	DEFECTES	Cavitat de ferida oberta a nivell de creu, de caràcter lleu, amb sinergia amb braç de palanca
PERÍMETRE en cm	100-150		
ESCOCELL	Al talús del torrent		
INTERFERÈNCIES	-		
OBSERVACIONS	-		
ARCHI	Arbre en estat d'estrès		
SUPERFÍCIE/VOLUM	3 (41-60%)		
VITALITAT	Mitjana	GRAVETAT DELS DEFECTES	2 (significatius)
FASE D'EDAT	Copa en fase adulta / estructura madura	PROBABILITAT DE CAIGUDA	4. Poc probable (1/1.000 – 1/10.000)
ESTRUCTURA	Antiga poda dràstica sobre creu-braços principals, amb copa formada per eixos reiterats que estructurin una copa madura de desenvolupament natural	DIANA	Via 4 - 50 km/h: 4.700-480
		RISC D'ACCIDENT	Tolerable (nivell alt) 1/99.999-1/10.000

PRIORITAT	Baixa
		CONTROL	En 2 anys
		ACTUACIÓ	Manteniment normal
		DESCRIPCIÓ	-
		MOMENT DE REALITZACIÓ DELS TREBALLS	En verd

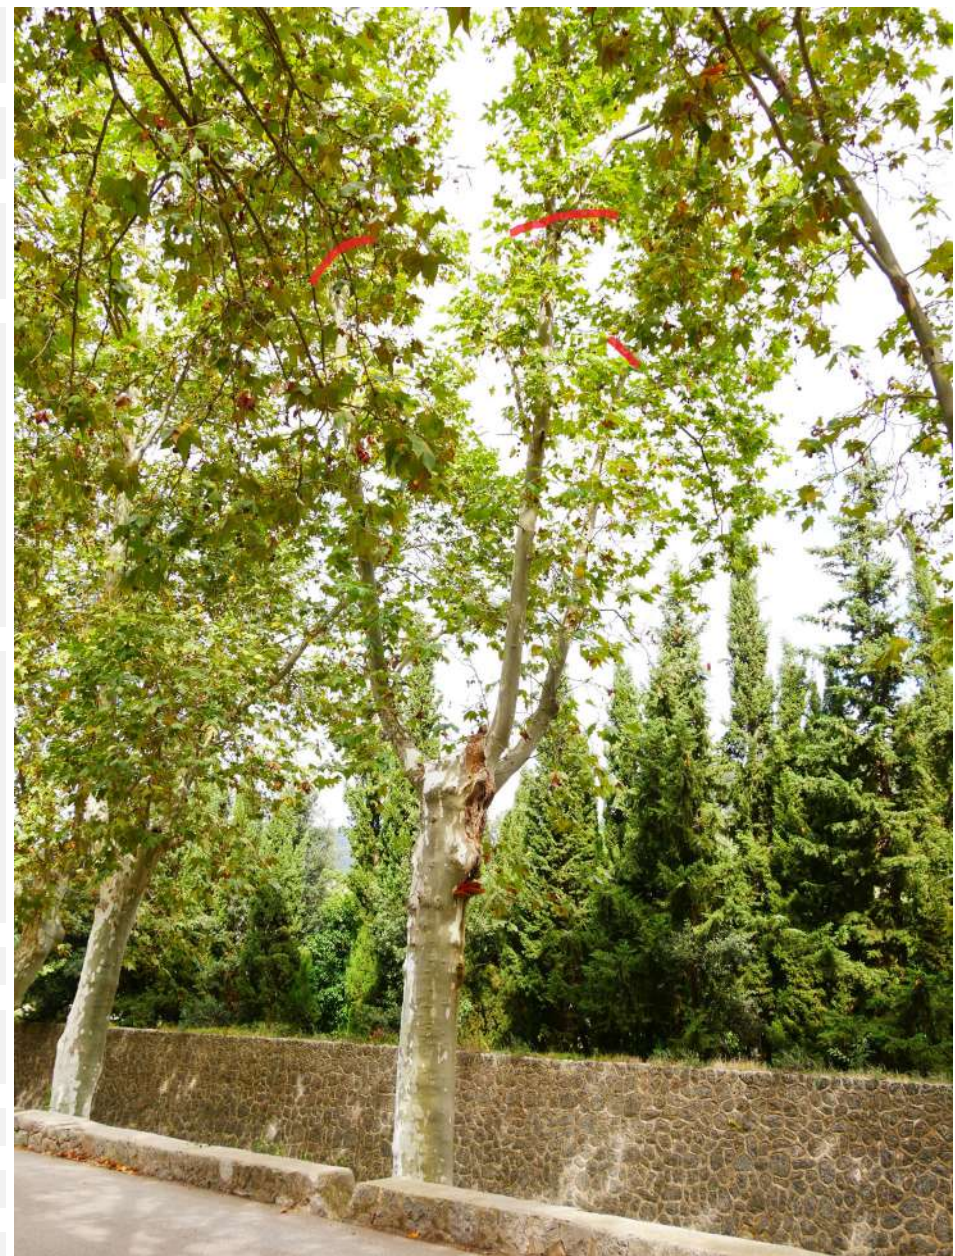
CODI	152	CÀRREGA	2, la resta de casos no inclosos a 1 i 3.
ZONA	Torrent - C/ de Joan Riutort	PALANCA	2, la resta de casos no inclosos a 1 i 3.
ESPÈCIE	Platanus x hispanica	EXCENTRICITAT	1, si no hi ha desviació o es poc apreciable.
ALTURA en m	15-20	DEFECTES	Antecedents de fractura de braç, amb presència de Inonotus hispidus. Cavitat longitudinal al costat S-E. Cavitat oberta a nivell basal. Eix N-E amb xancre afectant 1/3 de secció (costat del torrent).
PERÍMETRE en cm	100-150		
ESCOCELL	Al talús del torrent		
INTERFERÈNCIES	-		
OBSERVACIONS	-		
ARCHI	Arbre en estat d'estrès		
SUPERFÍCIE/VOLUM	2 (21-40%)		
VITALITAT	Baixa	GRAVETAT DELS DEFECTES	3 (greus)
FASE D'EDAT	Maduresa	PROBABILITAT DE CAIGUDA	3. Probable (1/100 – 1/1.000)
ESTRUCTURA	Antiga poda dràstica sobre creu-braços principals, amb copa formada per eixos reiterats que estructurin una copa madura de desenvolupament natural. Pèrdua antiga de braç. Amb ramificació ortotropa.	DIANA	Via 4 - 50 km/h: 4.700-480

RISC D'ACCIDENT	Límit inacceptable 1/99.999-1/1.000
		PRIORITAT	Alta
		CONTROL	En 2 anys
		ACTUACIÓ	Poda de seguretat
		DESCRIPCIÓ	Reducció de copa; planificar la substitució
		MOMENT DE REALITZACIÓ DELS TREBALLS	En aturada vegetativa

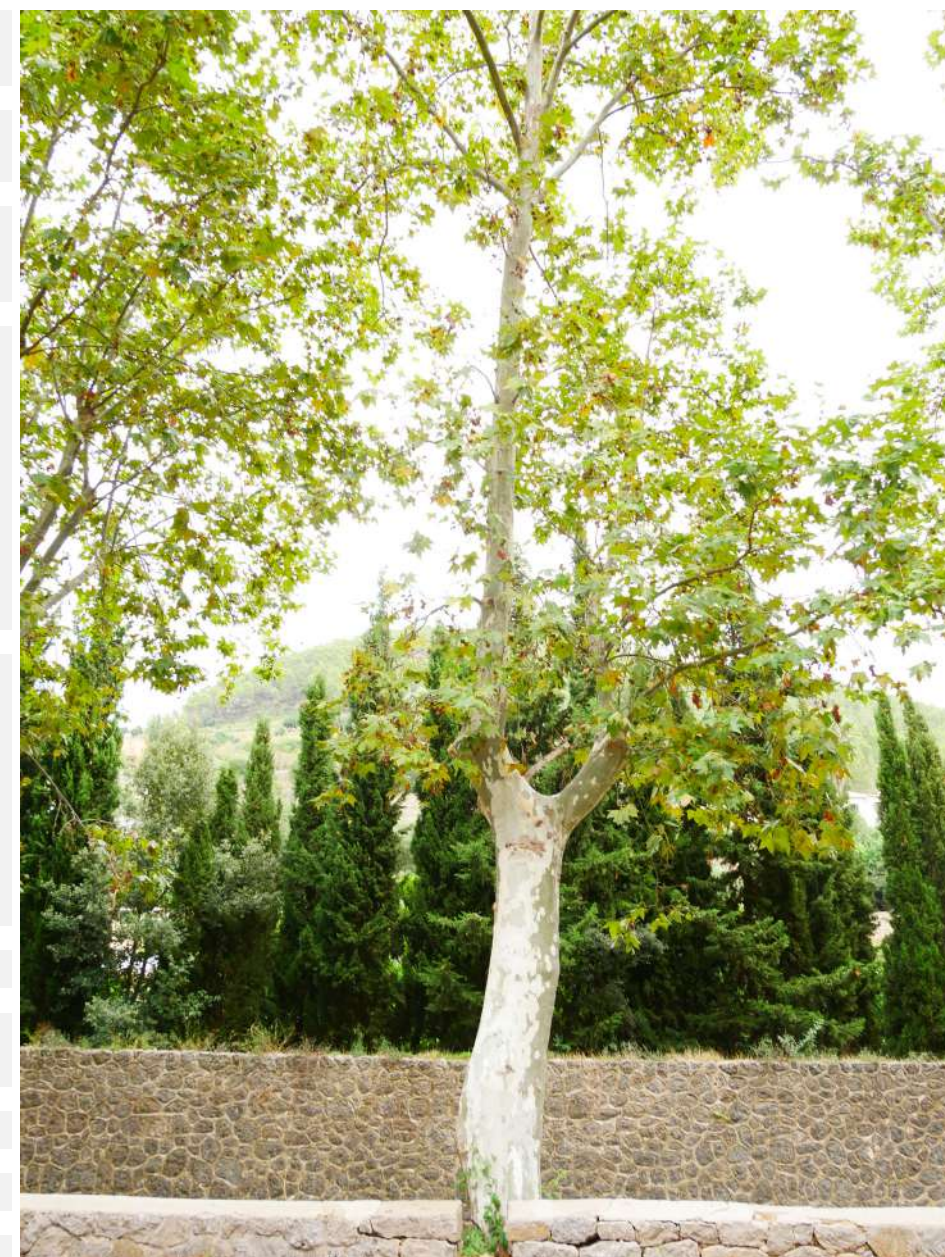
CODI	153	CÀRREGA	3, mesures grans i exemplars i exposicions altes; mesures exemplars i
ZONA	Torrent - C/ de Joan Riutort	PALANCA	2, la resta de casos no inclosos a 1 i 3.
ESPÈCIE	Platanus x hispanica	EXCENTRICITAT	1, si no hi ha desviació o es poc apreciable.
ALTURA en m	15-20	DEFECTES	Pèrdua de 1/3 de la secció a nivell basal, amb pudrició de contraforts, amb estructura recolzada sobre mur de contenció.
PERÍMETRE en cm	150-200		
ESCOCELL	Al talús del torrent		
INTERFERÈNCIES	-		
OBSERVACIONS	-		
ARCHI	Arbre en estat d'estrès		
SUPERFÍCIE/VOLUM	3 (41-60%)		
VITALITAT	Mitjana	GRAVETAT DELS DEFECTES	3 (greus)
FASE D'EDAT	Copa en fase adulta / estructura madura	PROBABILITAT DE CAIGUDA	4. Poc probable (1/1.000 – 1/10.000)
ESTRUCTURA	Antiga poda dràstica sobre creu-braços principals, amb copa formada per eixos reiterats que estructuraven una copa madura de desenvolupament natural	DIANA	Via 4 - 50 km/h: 4.700-480

RISC D'ACCIDENT	Tolerable (nivell alt) 1/99.999-1/10.000
		PRIORITAT	Baixa
		CONTROL	En 1 any
		ACTUACIÓ	Manteniment normal
		DESCRIPCIÓ	-
		MOMENT DE REALITZACIÓ DELS TREBALLS	En verd

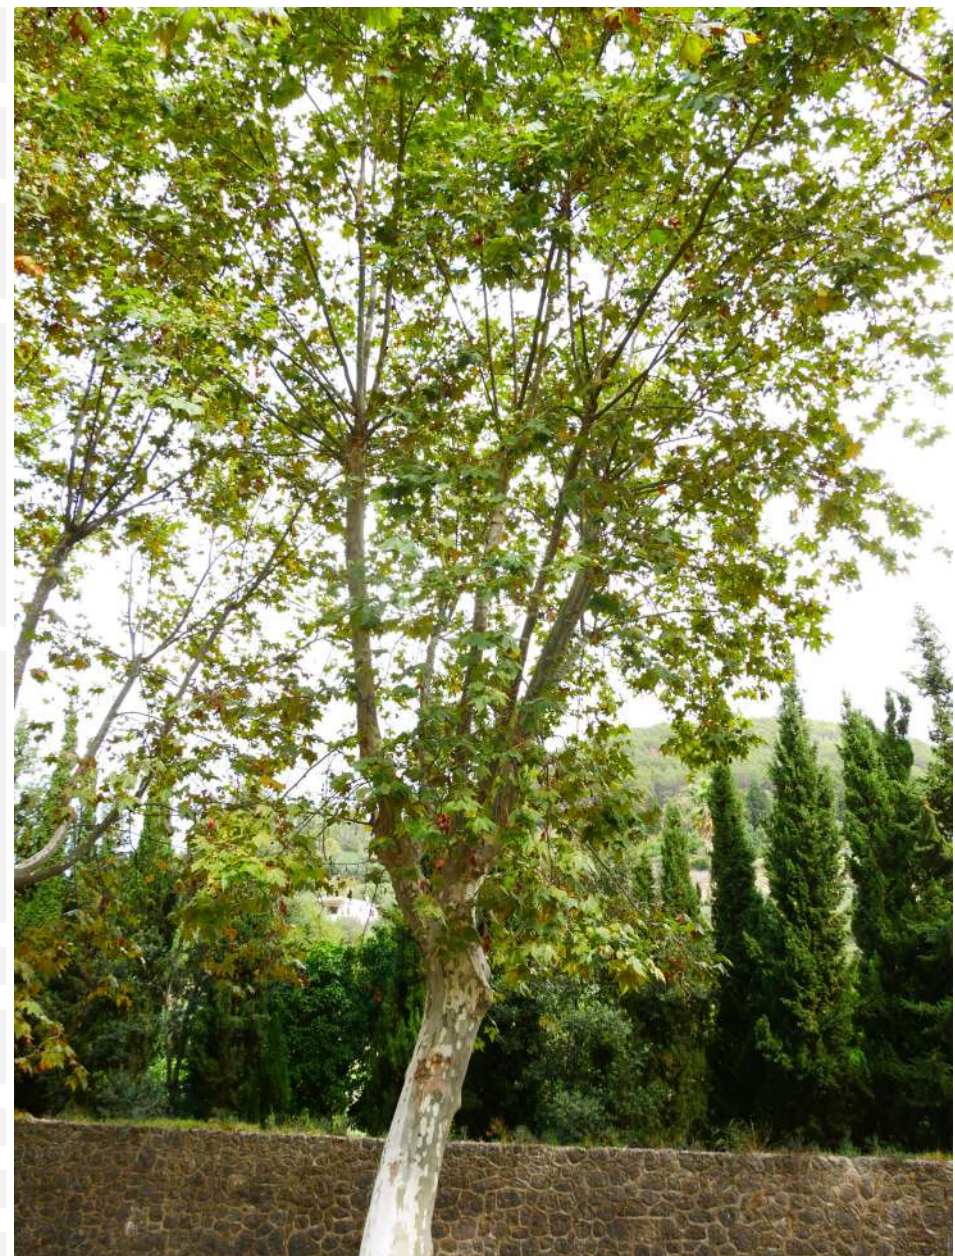
CODI	154	CÀRREGA	1, mesures petites i exposició baixa o mitja; mesures mitges i exposició baixa.
ZONA	Torrent - C/ de Joan Riutort	PALANCA	2, la resta de casos no inclosos a 1 i 3.
ESPÈCIE	Platanus x hispanica	EXCENTRICITAT	1, si no hi ha desviació o es poc apreciable.
ALTURA en m	15-20	DEFECTES	Inclinació desde nivell basal cap al costat del torrent, es considera que la inclinació es troba establerta, i no té diana
PERÍMETRE en cm	150-200		
ESCOCELL	Al talús del torrent		
INTERFERÈNCIES	-		
OBSERVACIONS	-		
ARCHI	Arbre resilient		
SUPERFÍCIE/VOLUM	3 (41-60%)		
VITALITAT	Mitjana	GRAVETAT DELS DEFECTES	2 (significatius)
FASE D'EDAT	Copa en fase adulta / estructura madura	PROBABILITAT DE CAIGUDA	4. Poc probable (1/1.000 – 1/10.000)
ESTRUCTURA	Desmotxat antic a nivell de creu i base de braços principals, amb copa terciada en altura formada per eixos reiterats en fase adulta. Amb desenvolupament de copa de reemplaç vàlida.	DIANA	Via 4 - 50 km/h: 4.700-480

RISC D'ACCIDENT	Tolerable (nivell alt) 1/99.999-1/10.000
		PRIORITAT	Baixa
		CONTROL	En 2 anys
		ACTUACIÓ	Manteniment normal
		DESCRIPCIÓ	Seguiment de la inclinació
		MOMENT DE REALITZACIÓ DELS TREBALLS	En verd

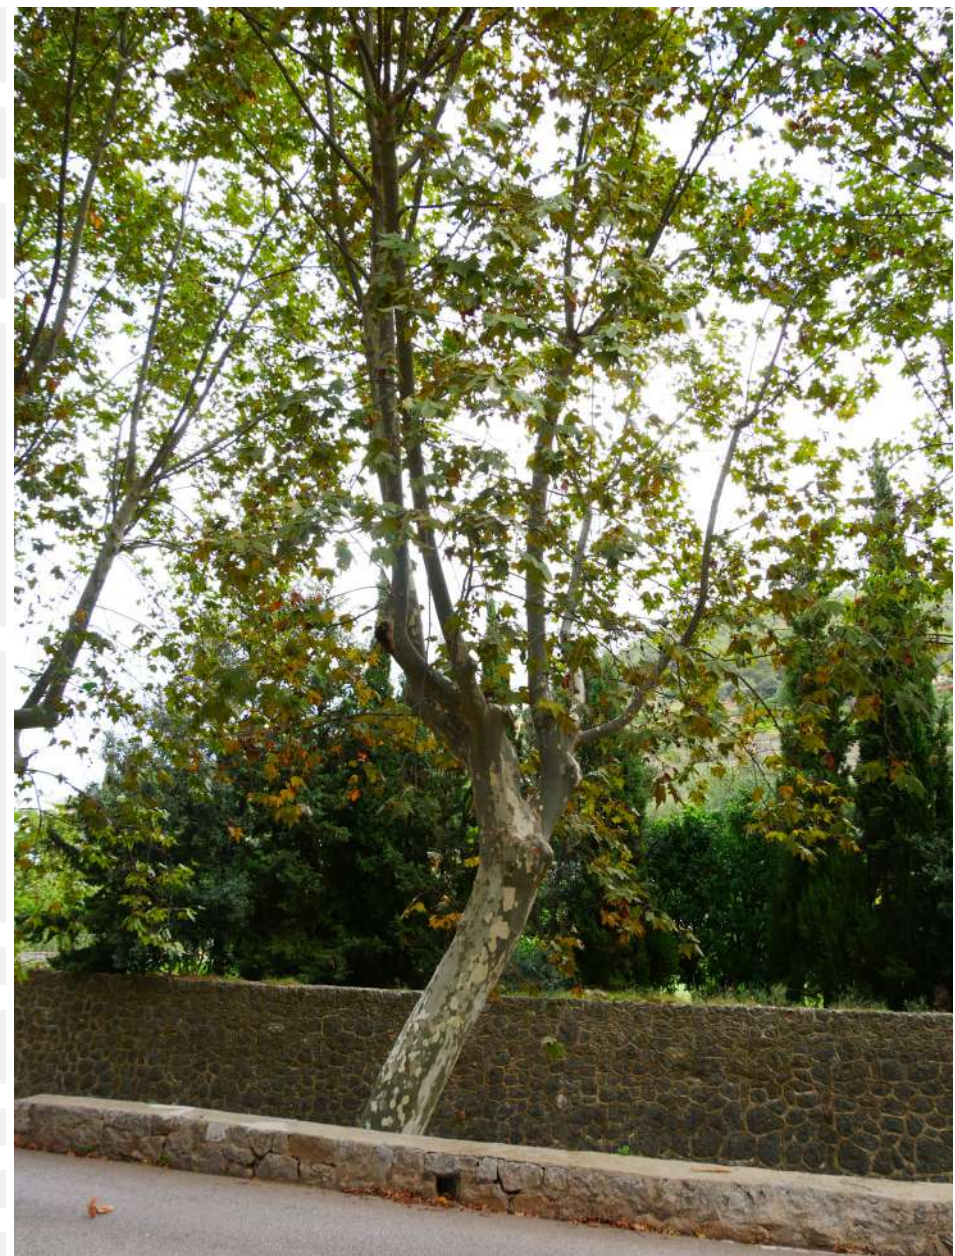
CODI	155	CÀRREGA	1, mesures petites i exposició baixa o mitja; mesures mitges i exposició baixa.
ZONA	Torrent - C/ de Joan Riutort	PALANCA	2, la resta de casos no inclosos a 1 i 3.
ESPÈCIE	Platanus x hispanica	EXCENTRICITAT	1, si no hi ha desviació o es poc apreciable.
ALTURA en m	15-20	DEFECTES	
PERÍMETRE en cm	150-200		
ESCOCELL	Al talús del torrent		
INTERFERÈNCIES	-		
OBSERVACIONS	-		
ARCHI	Arbre resilient		
SUPERFÍCIE/VOLUM	3 (41-60%)		
VITALITAT	Mitjana	GRAVETAT DELS DEFECTES	2 (significatius)
FASE D'EDAT	Copa en fase adulta / estructura madura	PROBABILITAT DE CAIGUDA	4. Poc probable (1/1.000 – 1/10.000)
ESTRUCTURA	Desmotxat antic a nivell de creu i base de braços principals, amb copa terciada en altura formada per eixos reiterats en fase adulta. Amb desenvolupament de copa de reemplaç vàlida.	DIANA	Via 4 - 50 km/h: 4.700-480
		RISC D'ACCIDENT	Tolerable (nivell alt) 1/99.999-1/10.000
		PRIORITAT	Baixa

CONTROL	En 2 anys
		ACTUACIÓ	Manteniment normal
		DESCRIPCIÓ	-
		MOMENT DE REALITZACIÓ DELS TREBALLS	En verd

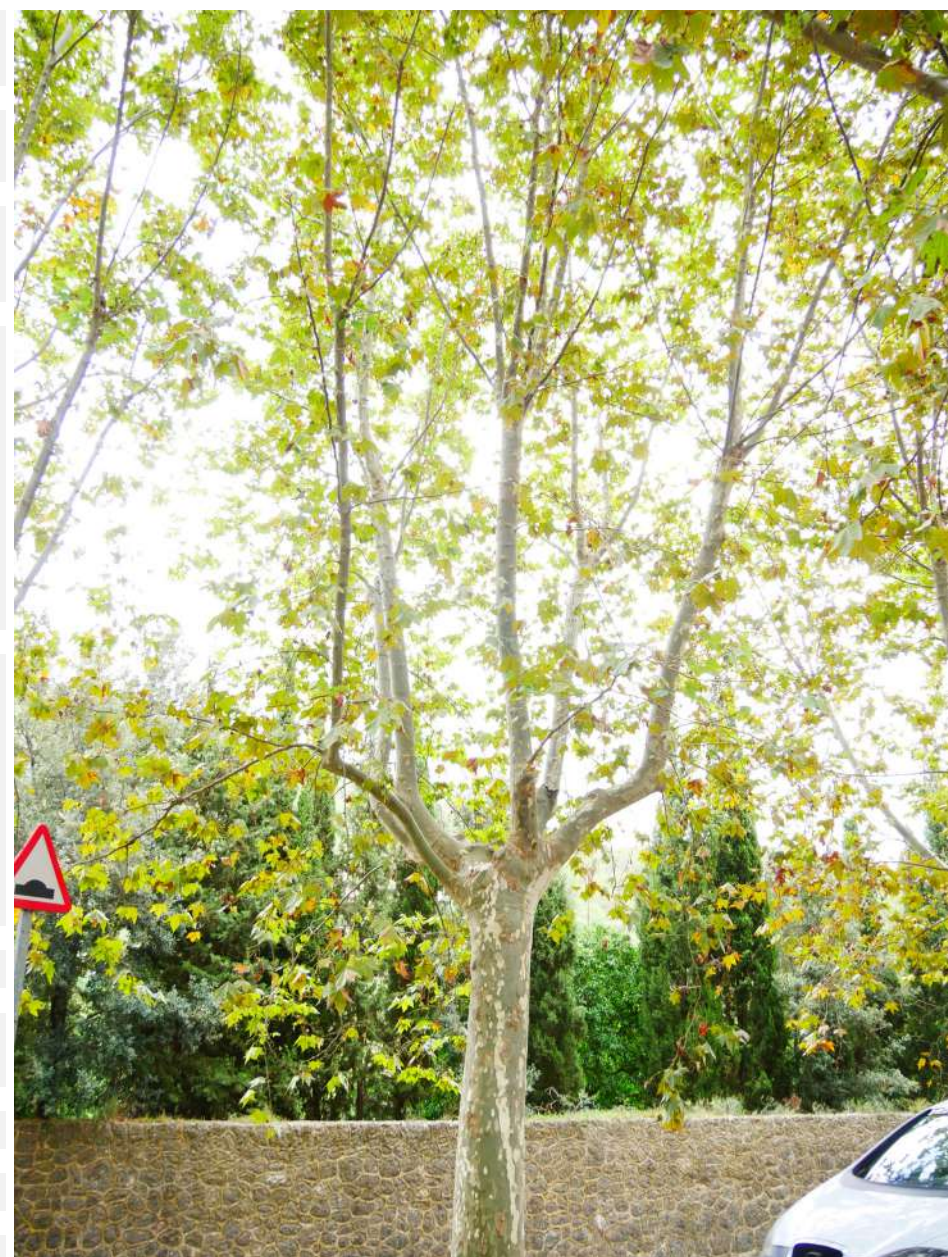
CODI	156	CÀRREGA	2, la resta de casos no inclosos a 1 i 3.
ZONA	Torrent - C/ de Joan Riutort	PALANCA	2, la resta de casos no inclosos a 1 i 3.
ESPÈCIE	Platanus x hispanica	EXCENTRICITAT	1, si no hi ha desviació o es poc apreciable.
ALTURA en m	15-20	DEFECTES	Cavitat de ferida a nivell de creu, de caràcter lleu. Xancre lleu a la base del braç S-O.
PERÍMETRE en cm	100-150		
ESCOCELL	Al talús del torrent		
INTERFERÈNCIES	-		
OBSERVACIONS	-		
ARCHI	Arbre resilient		
SUPERFÍCIE/VOLUM	3 (41-60%)		
VITALITAT	Mitjana	GRAVETAT DELS DEFECTES	2 (significatius)
FASE D'EDAT	Copa en fase adulta / estructura madura	PROBABILITAT DE CAIGUDA	4. Poc probable (1/1.000 – 1/10.000)
ESTRUCTURA	Desmotxat antic a nivell de creu i base de braços principals, amb copa terciada en altura formada per eixos reiterats en fase adulta. Amb desenvolupament de copa de reemplaç vàlida.	DIANA	Via 4 - 50 km/h: 4.700-480
		RISC D'ACCIDENT	Tolerable (nivell alt) 1/99.999-1/10.000

PRIORITAT	Baixa
		CONTROL	En 2 anys
		ACTUACIÓ	Manteniment normal
		DESCRIPCIÓ	-
		MOMENT DE REALITZACIÓ DELS TREBALLS	En verd

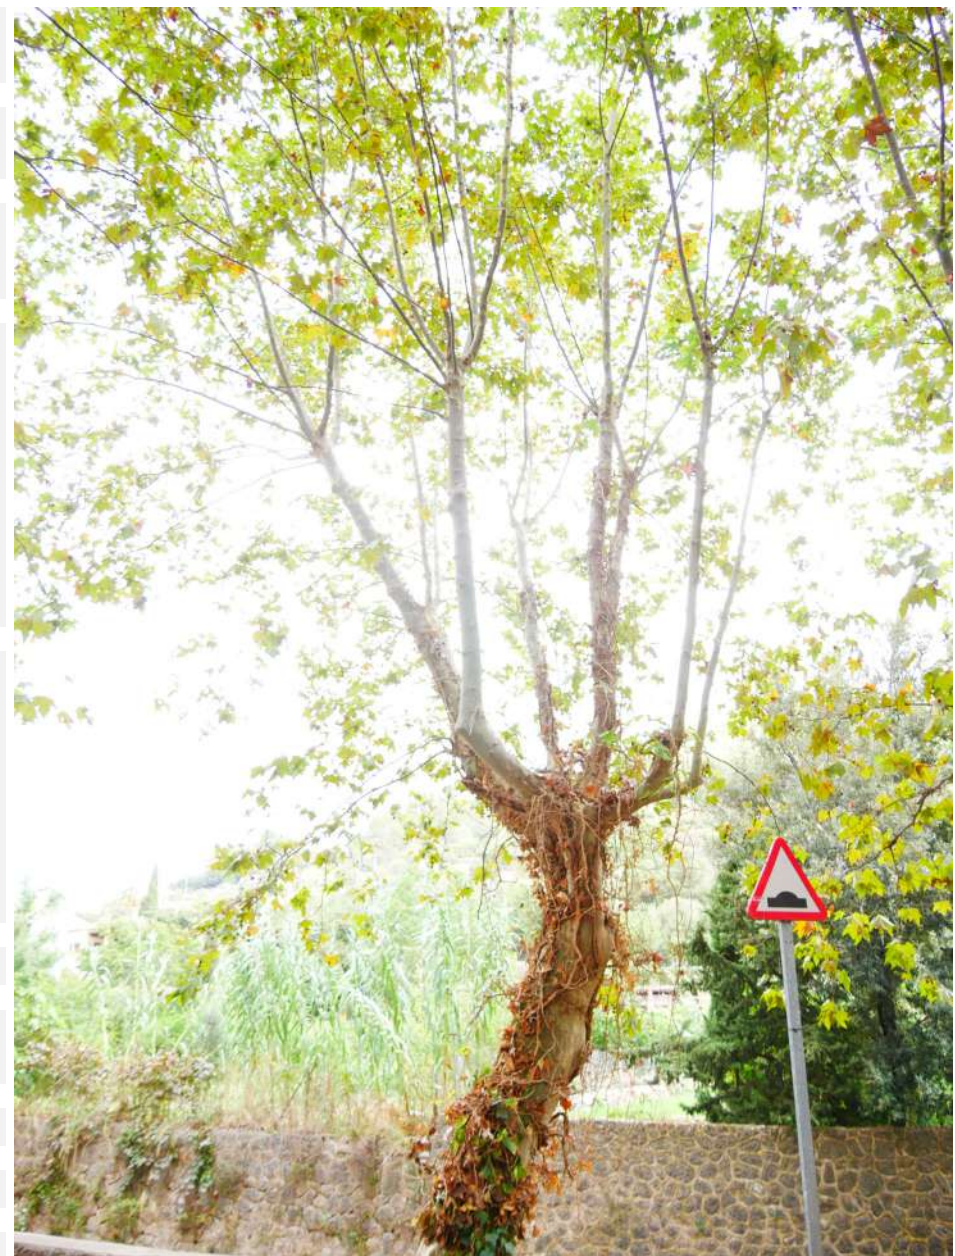
CODI	157	CÀRREGA	1, mesures petites i exposició baixa o mitja; mesures mitges i exposició baixa.
ZONA	Torrent - C/ de Joan Riutort	PALANCA	2, la resta de casos no inclosos a 1 i 3.
ESPÈCIE	Platanus x hispanica	EXCENTRICITAT	1, si no hi ha desviació o es poc apreciable.
ALTURA en m	15-20	DEFECTES	Cavitat de ferida a nivell de creu, de caràcter lleu.
PERÍMETRE en cm	150-200		
ESCOCELL	Al talús del torrent		
INTERFERÈNCIES	Creixement d'heura al tronc		
OBSERVACIONS	-		
ARCHI	Arbre resilient		
SUPERFÍCIE/VOLUM	3 (41-60%)		
VITALITAT	Mitjana	GRAVETAT DELS DEFECTES	2 (significatius)
FASE D'EDAT	Copa en fase adulta / estructura madura	PROBABILITAT DE CAIGUDA	4. Poc probable (1/1.000 – 1/10.000)
ESTRUCTURA	Desmotxat antic a nivell de creu i base de braços principals, amb copa terciada en altura formada per eixos reiterats en fase adulta. Amb desenvolupament de copa de reemplaç vàlida.	DIANA	Via 4 - 50 km/h: 4.700-480

RISC D'ACCIDENT	Tolerable (nivell alt) 1/99.999-1/10.000
		PRIORITAT	Baixa
		CONTROL	En 2 anys
		ACTUACIÓ	Manteniment normal
		DESCRIPCIÓ	Eliminació de l'heura
		MOMENT DE REALITZACIÓ DELS TREBALLS	En verd

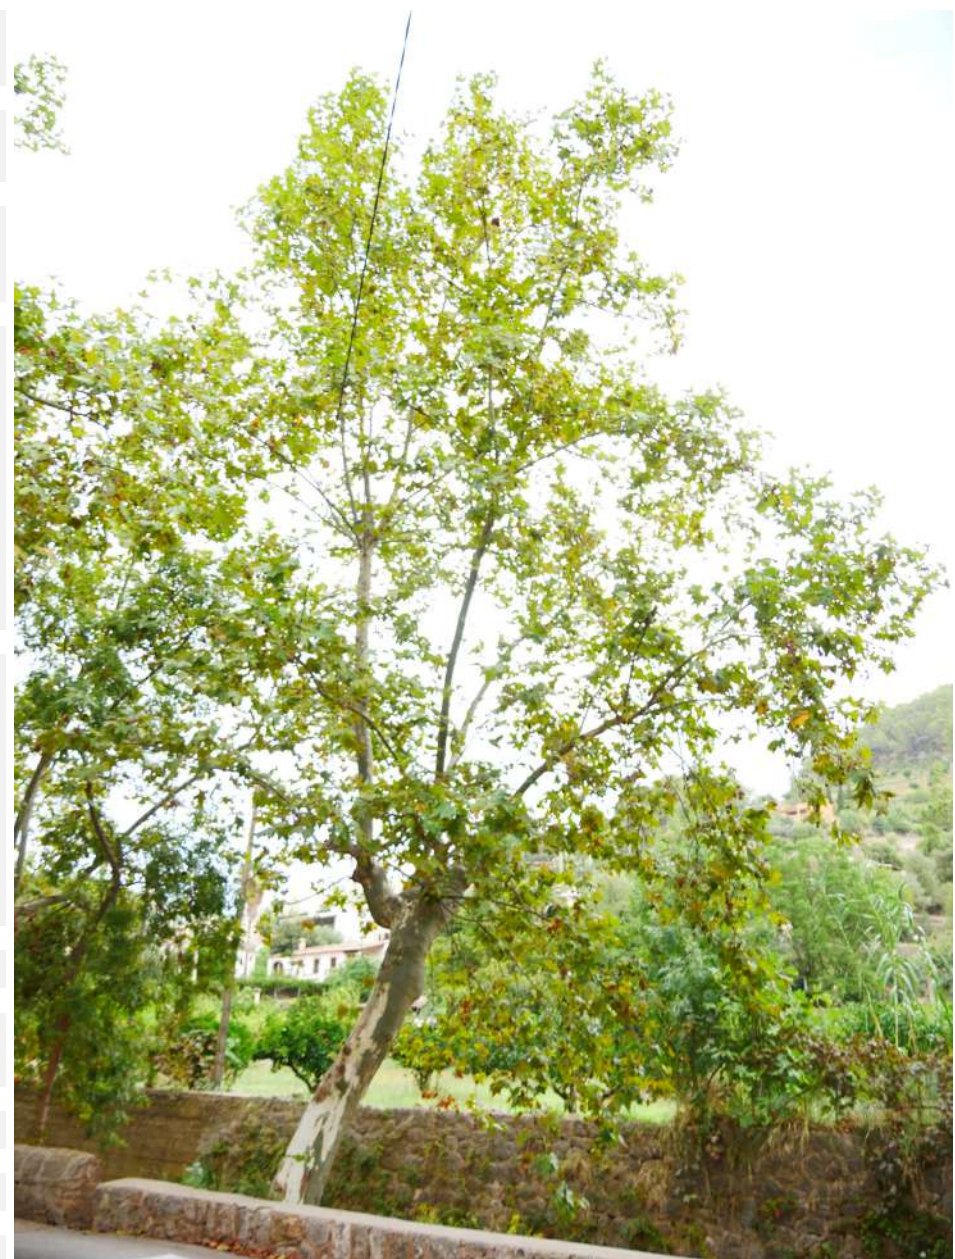
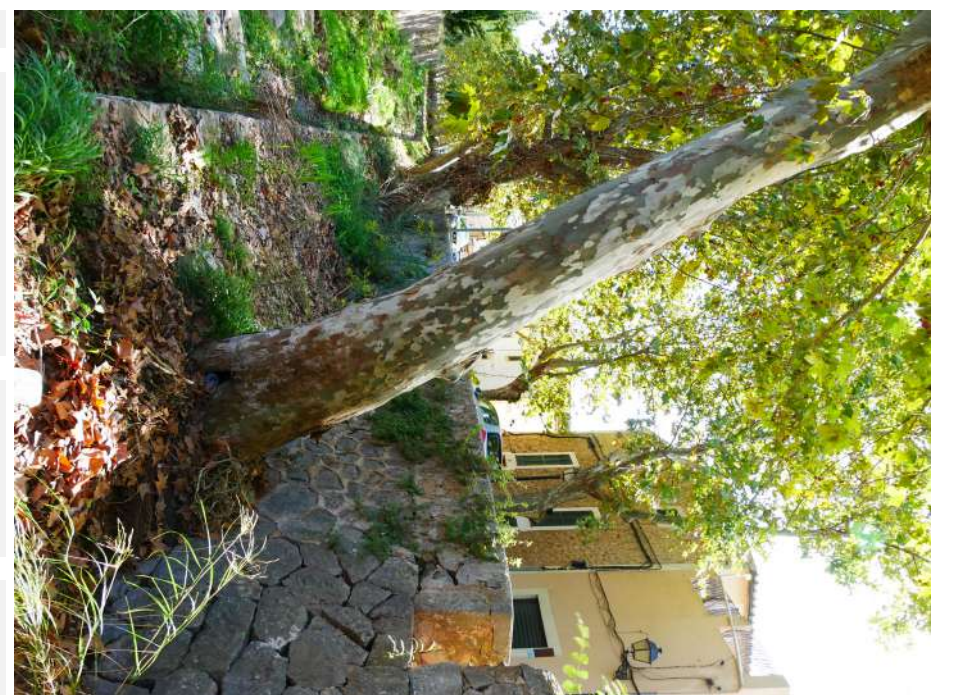
CODI	158	CÀRREGA	1, mesures petites i exposició baixa o mitja; mesures mitges i exposició baixa.
ZONA	Torrent - C/ de Joan Riutort	PALANCA	1, no hi ha braços de palanca llargs, l'estructura és molt ramificada
ESPÈCIE	Platanus x hispanica	EXCENTRICITAT	1, si no hi ha desviació o es poc apreciable.
ALTURA en m	15-20	DEFECTES	Cavitat de ferida a nivell de creu, de caràcter lleu. Inclinació de l'estructura.
PERÍMETRE en cm	150-200		
ESCOCELL	Al talús del torrent		
INTERFERÈNCIES	Cablejat		
OBSERVACIONS	-		
ARCHI	Arbre resilient		
SUPERFÍCIE/VOLUM	3 (41-60%)		
VITALITAT	Mitjana	GRAVETAT DELS DEFECTES	2 (significatius)
FASE D'EDAT	Copa en fase adulta / estructura madura	PROBABILITAT DE CAIGUDA	4. Poc probable (1/1.000 – 1/10.000)
ESTRUCTURA	Desmotxat antic a nivell de creu i base de braços principals, amb copa terciada en altura formada per eixos reiterats en fase adulta. Amb desenvolupament de copa de reemplaç vàlida.	DIANA	Via 4 - 50 km/h: 4.700-480

RISC D'ACCIDENT	Tolerable (nivell alt) 1/99.999-1/10.000
		PRIORITAT	Baixa
		CONTROL	En 2 anys
		ACTUACIÓ	Manteniment normal
		DESCRIPCIÓ	
		MOMENT DE REALITZACIÓ DELS TREBALLS	En verd

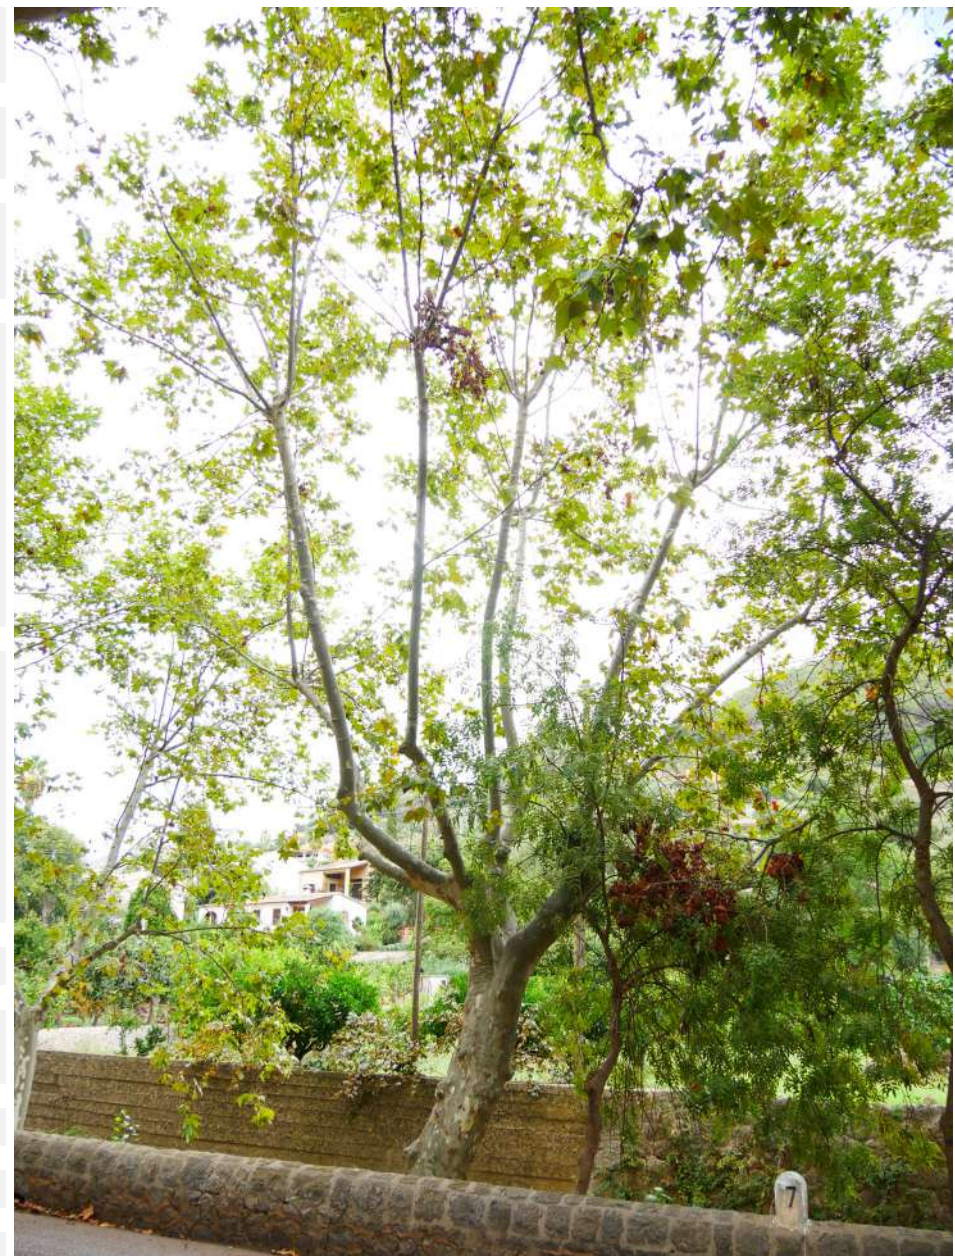
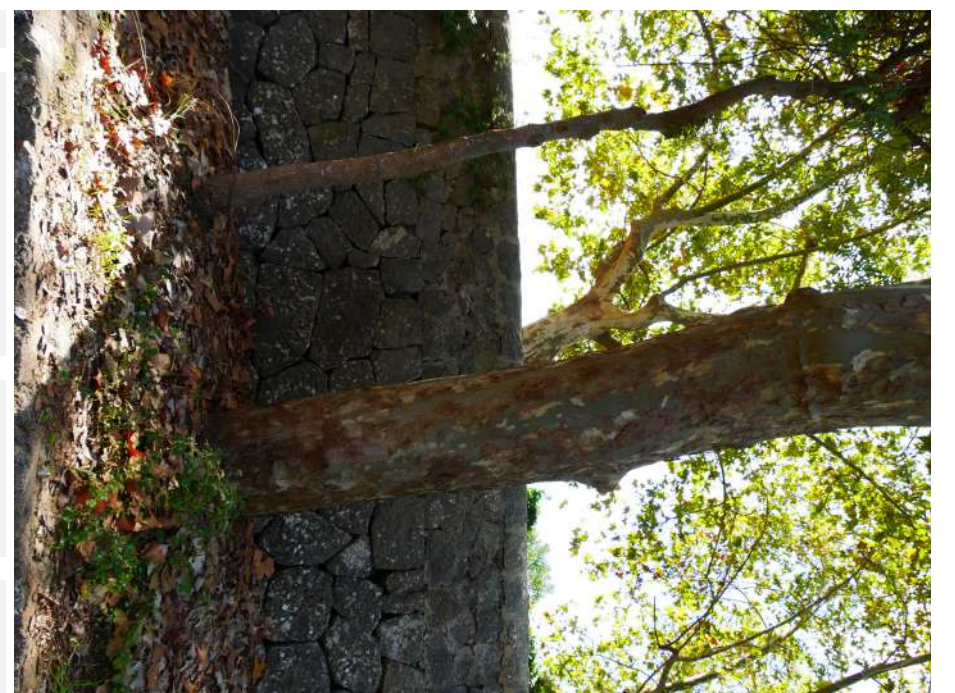
CODI	159	CÀRREGA	1, mesures petites i exposició baixa o mitja; mesures mitges i exposició baixa.
ZONA	Torrent - C/ de Joan Riutort	PALANCA	1, no hi ha braços de palanca llargs, l'estructura és molt ramificada.
ESPÈCIE	Platanus x hispanica	EXCENTRICITAT	1, si no hi ha desviació o es poc apreciable.
ALTURA en m	15-20	DEFECTES	Cavitat de ferida a creu i bas de braços primaris, de caràcter lleu
PERÍMETRE en cm	100-150		
ESCOCELL	Al talús del torrent		
INTERFERÈNCIES	Cablejat (lleu)		
OBSERVACIONS	-		
ARCHI	Arbre resilient		
SUPERFÍCIE/VOLUM	3 (41-60%)		
VITALITAT	Mitjana	GRAVETAT DELS DEFECTES	2 (significatius)
FASE D'EDAT	Copa en fase adulta / estructura madura	PROBABILITAT DE CAIGUDA	4. Poc probable (1/1.000 – 1/10.000)
ESTRUCTURA	Desmotxat antic a nivell de creu i base de braços principals, amb copa terciada en altura formada per eixos reiterats en fase adulta. Amb desenvolupament de copa de reemplaç vàlida.	DIANA	Via 4 - 50 km/h: 4.700-480

RISC D'ACCIDENT	Tolerable (nivell alt) 1/99.999-1/10.000
		PRIORITAT	Baixa
		CONTROL	En 2 anys
		ACTUACIÓ	Manteniment normal
		DESCRIPCIÓ	
		MOMENT DE REALITZACIÓ DELS TREBALLS	En verd

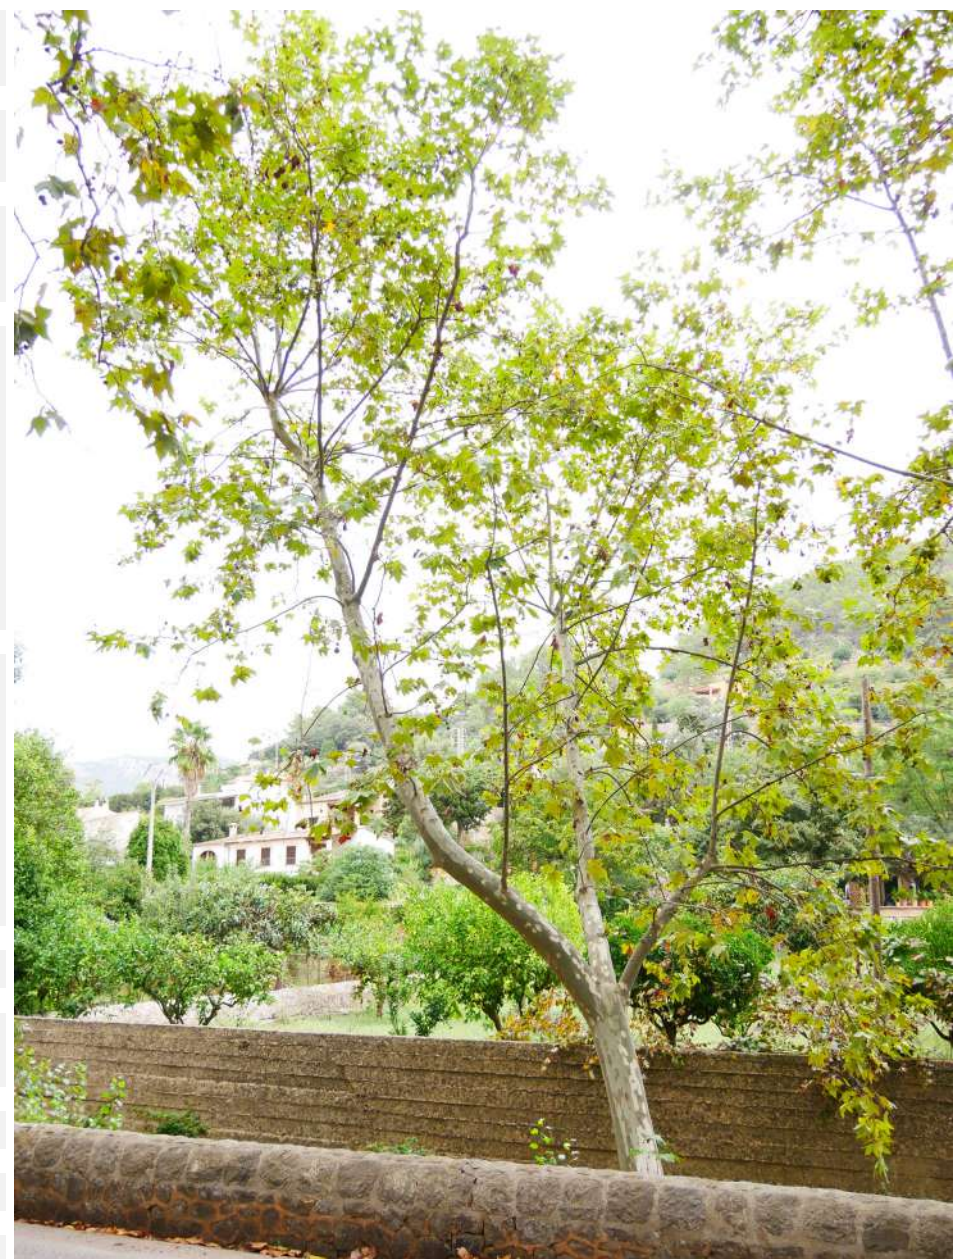
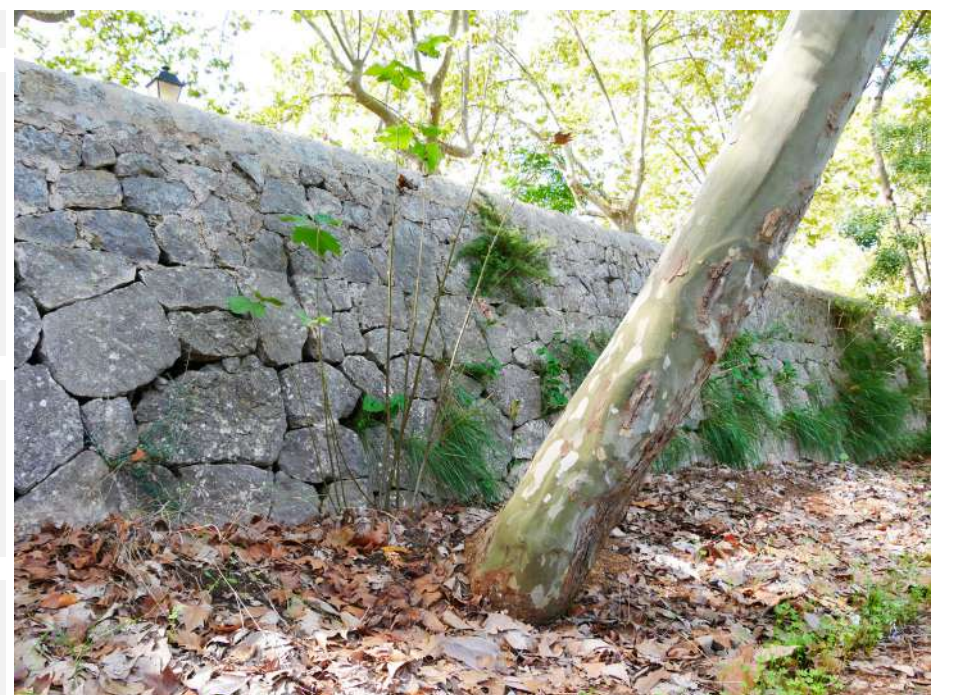
CODI	160	CÀRREGA	1, mesures petites i exposició baixa o mitja; mesures mitges i exposició baixa.
ZONA	Torrent - C/ de Joan Riutort	PALANCA	1, no hi ha braços de palanca llargs, l'estructura és molt ramificada.
ESPÈCIE	Platanus x hispanica	EXCENTRICITAT	1, si no hi ha desviació o es poc apreciable.
ALTURA en m	10-15	DEFECTES	Inclinació establerta, amb creixement de brotacions basals (que s'han de mantenir)
PERÍMETRE en cm	50-100		
ESCOCELL	Al talús del torrent		
INTERFERÈNCIES	-		
OBSERVACIONS	-		
ARCHI	Arbre resilient		
SUPERFÍCIE/VOLUM	3 (41-60%)		
VITALITAT	Mitjana	GRAVETAT DELS DEFECTES	2 (significatius)
FASE D'EDAT	Copa en fase adulta / estructura madura	PROBABILITAT DE CAIGUDA	4. Poc probable (1/1.000 – 1/10.000)
ESTRUCTURA	Desmotxat antic a nivell de creu i base de braços principals, amb copa terciada en altura formada per eixos reiterats en fase adulta. Amb desenvolupament de copa de reemplaç vàlida.	DIANA	Via 4 - 50 km/h: 4.700-480

RISC D'ACCIDENT	Tolerable (nivell alt) 1/99.999-1/10.000
		PRIORITAT	Baixa
		CONTROL	En 2 anys
		ACTUACIÓ	Manteniment normal
		DESCRIPCIÓ	Seguiment periòdic
		MOMENT DE REALITZACIÓ DELS TREBALLS	En verd

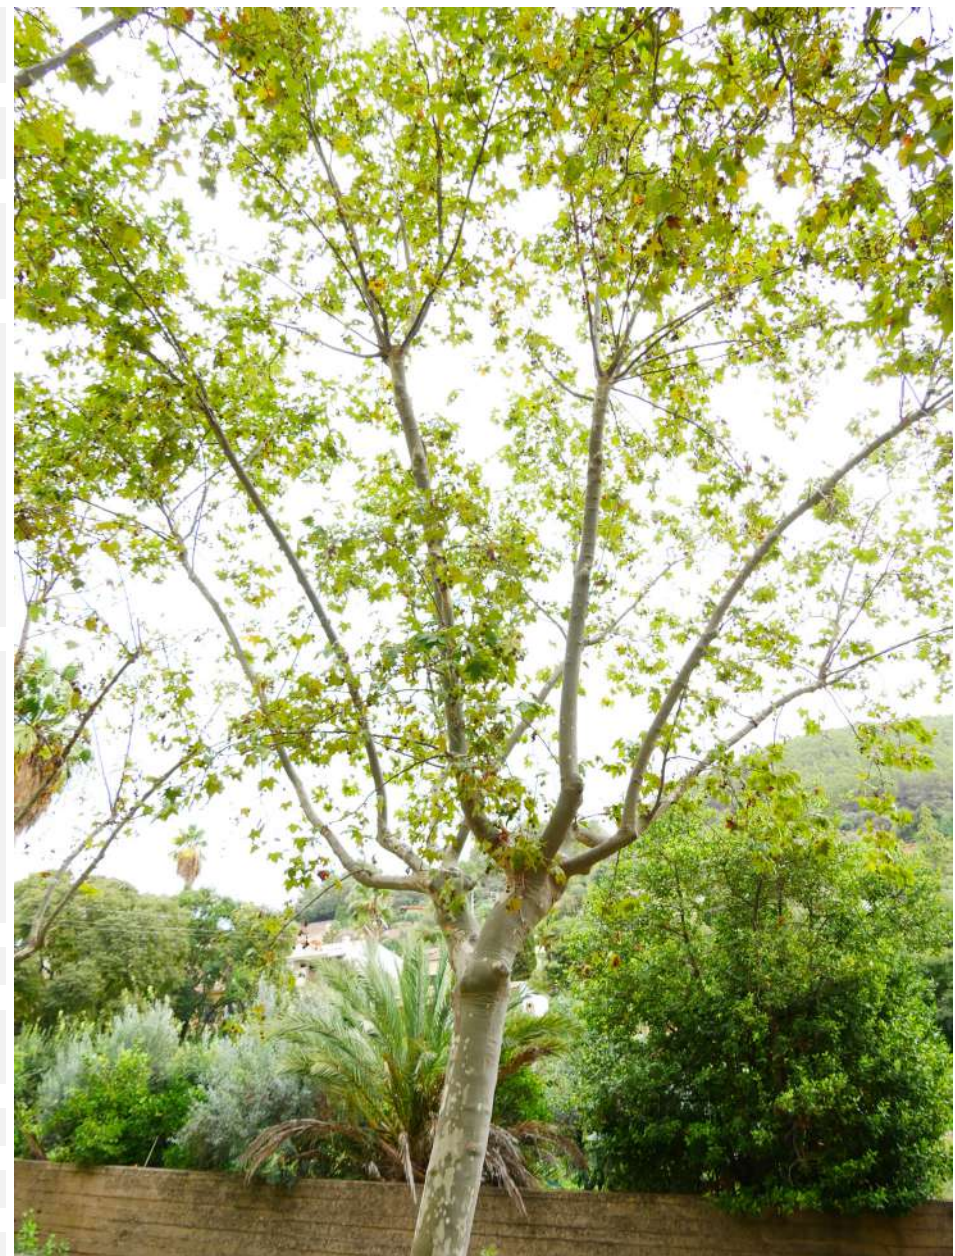
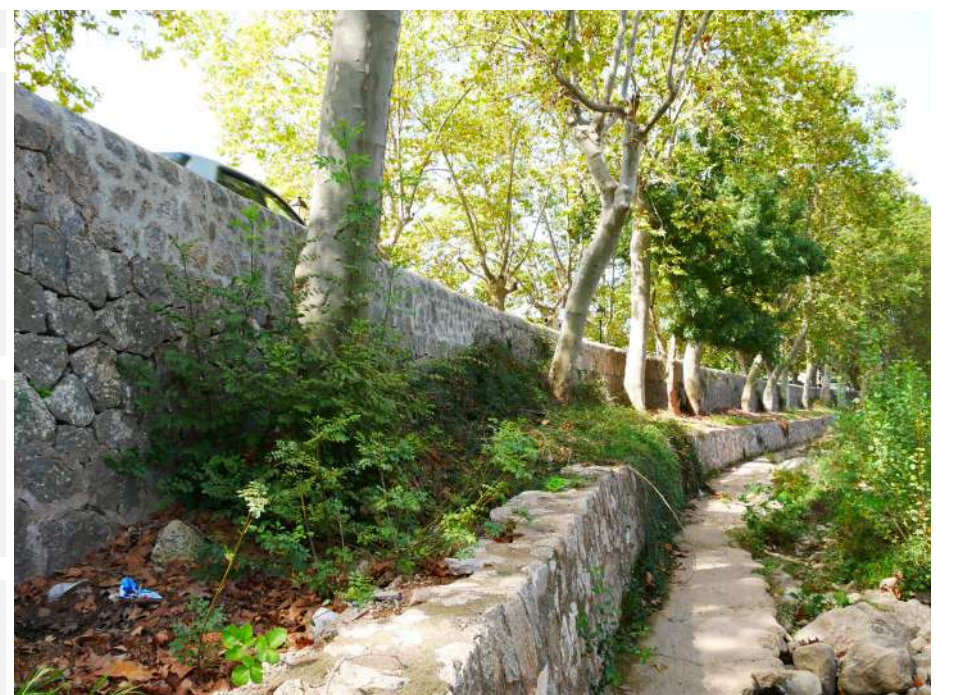
CODI	161	CÀRREGA	1, mesures petites i exposició baixa o mitja; mesures mitges i exposició baixa.
ZONA	Torrent - C/ de Joan Riutort	PALANCA	2, la resta de casos no inclosos a 1 i 3.
ESPÈCIE	Platanus x hispanica	EXCENTRICITAT	1, si no hi ha desviació o es poc apreciable.
ALTURA en m	10-15	DEFECTES	Cavitat de ferida a la base dels braços principals, de caràcter lleu.
PERÍMETRE en cm	100-150		
ESCOCELL	Al talús del torrent		
INTERFERÈNCIES	-		
OBSERVACIONS	-		
ARCHI	Arbre resilient		
SUPERFÍCIE/VOLUM	3 (41-60%)		
VITALITAT	Mitjana	GRAVETAT DELS DEFECTES	2 (significatius)
FASE D'EDAT	Copa en fase adulta / estructura madura	PROBABILITAT DE CAIGUDA	4. Poc probable (1/1.000 – 1/10.000)
ESTRUCTURA	Desmotxat antic a nivell de creu i base de braços principals, amb copa terciada en altura formada per eixos reiterats en fase adulta. Amb desenvolupament de copa de reemplaç vàlida.	DIANA	Via 4 - 50 km/h: 4.700-480
		RISC D'ACCIDENT	Tolerable (nivell alt) 1/99.999-1/10.000

PRIORITAT	Baixa
		CONTROL	En 2 anys
		ACTUACIÓ	Millora de l'entorn
		DESCRIPCIÓ	Millorar el drenatge instal·lant tub de drenatge de la marjada al torrent
		MOMENT DE REALITZACIÓ DELS TREBALLS	En verd o aturada vegetativa
