**PLA DE GESTIÓ,
CONTROL DEL RISC I
PROTECCIÓ DE
L'ARBRAT
D'ESPORLES**

**GRUPO
EULEN**

Antonio Serra Soliño
Enginyer Agrònom
Especialista en arbrat
Número de col·legiat 3357

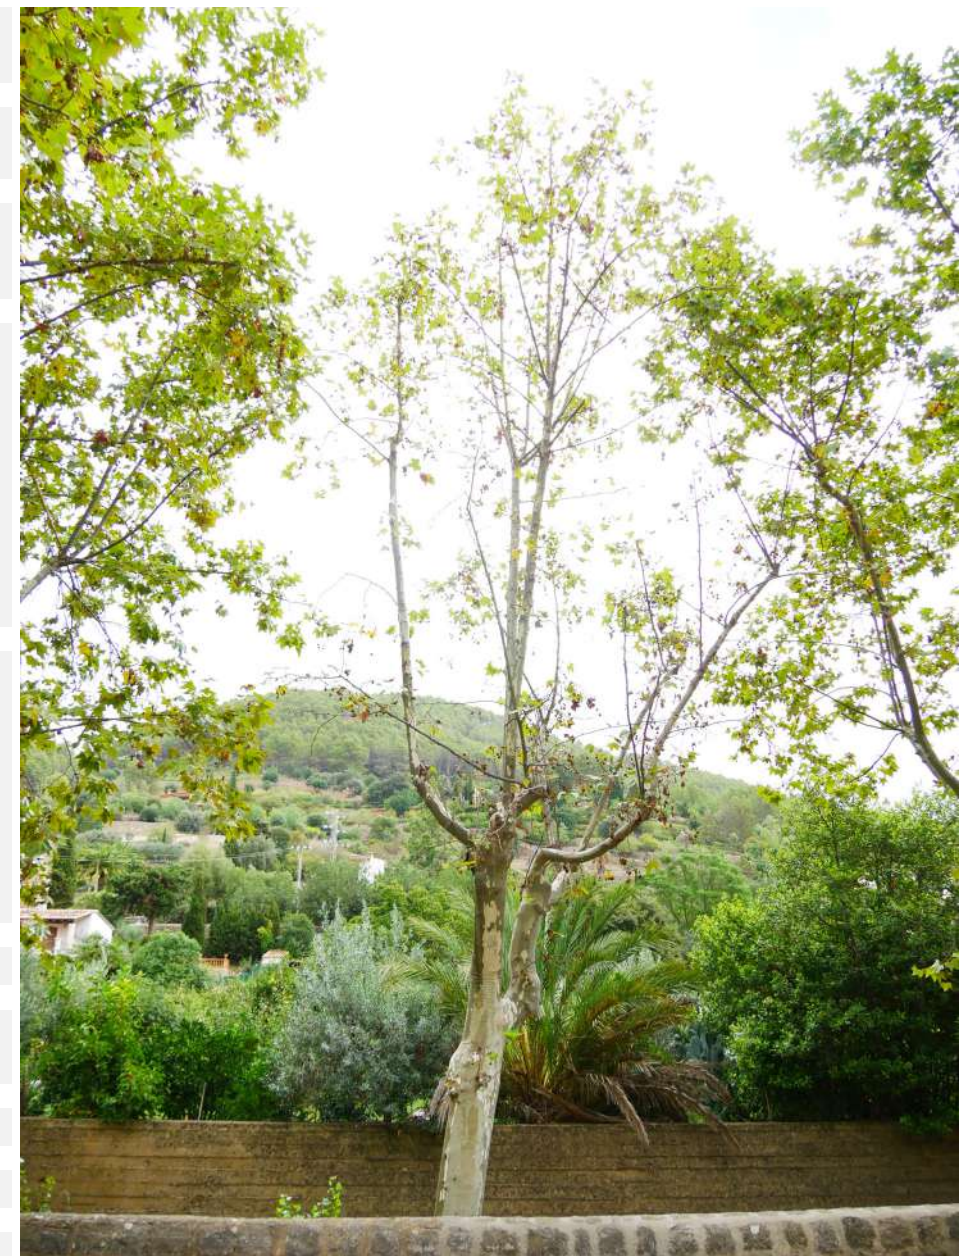
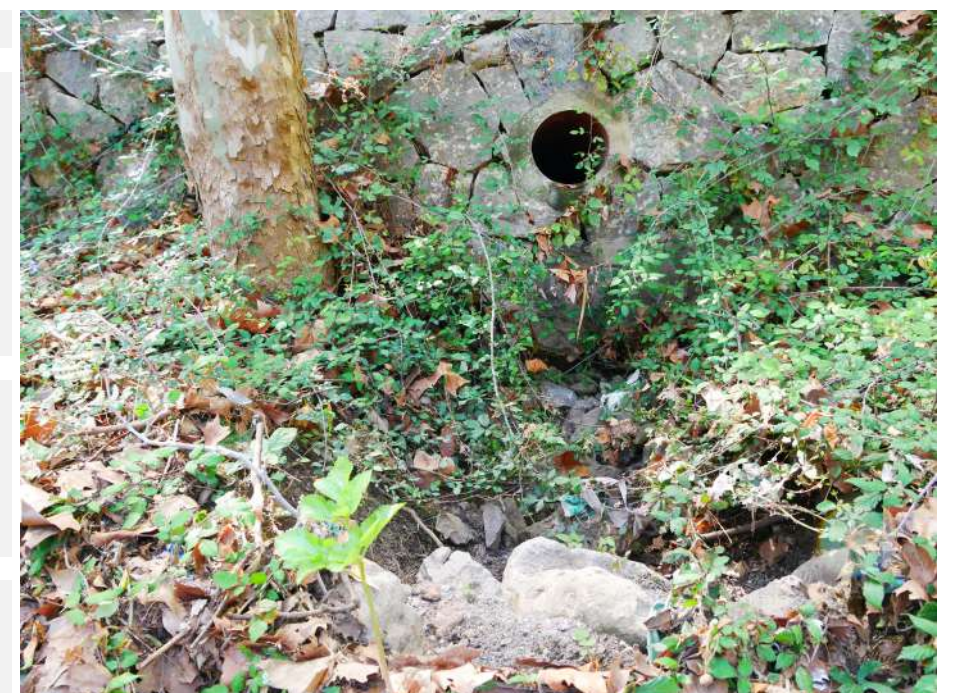
CODI	162	CÀRREGA	1, mesures petites i exposició baixa o mitja; mesures mitges i exposició baixa.
ZONA	Torrent - C/ de Joan Riutort	PALANCA	2, la resta de casos no inclosos a 1 i 3.
ESPÈCIE	Platanus x hispanica	EXCENTRICITAT	1, si no hi ha desviació o es poc apreciable.
ALTURA en m	10-15	DEFECTES	Regressió de copa, amb eixos de 20 cm. perímetre.
PERÍMETRE en cm	100-150		
ESCOCELL	Al talús del torrent		
INTERFERÈNCIES	Pèrdua de sòl, entollament		
OBSERVACIONS	-		
ARCHI	Arbre en decaïment		
SUPERFÍCIE/VOLUM	1 (1-20%)		
VITALITAT	Baixa	GRAVETAT DELS DEFECTES	3 (greus)
FASE D'EDAT	Copa en fase adulta / estructura madura	PROBABILITAT DE CAIGUDA	3. Probable (1/100 – 1/1.000)
ESTRUCTURA	Desmotxat antic a nivell de creu i base de braços principals, amb copa terciada en altura formada per eixos reiterats en fase adulta.	DIANA	Via 4 - 50 km/h: 4.700-480
		RISC D'ACCIDENT	Límit inacceptable 1/99.999-1/1.000
		PRIORITAT	Alta

CONTROL	Anual
		ACTUACIÓ	Poda de seguretat; Millora de l'entorn
		DESCRIPCIÓ	Reducció de capçada; millorar el drenatge instal·lant tub de drenatge de la marjada al torrent
		MOMENT DE REALITZACIÓ DELS TREBALLS	En aturada vegetativa

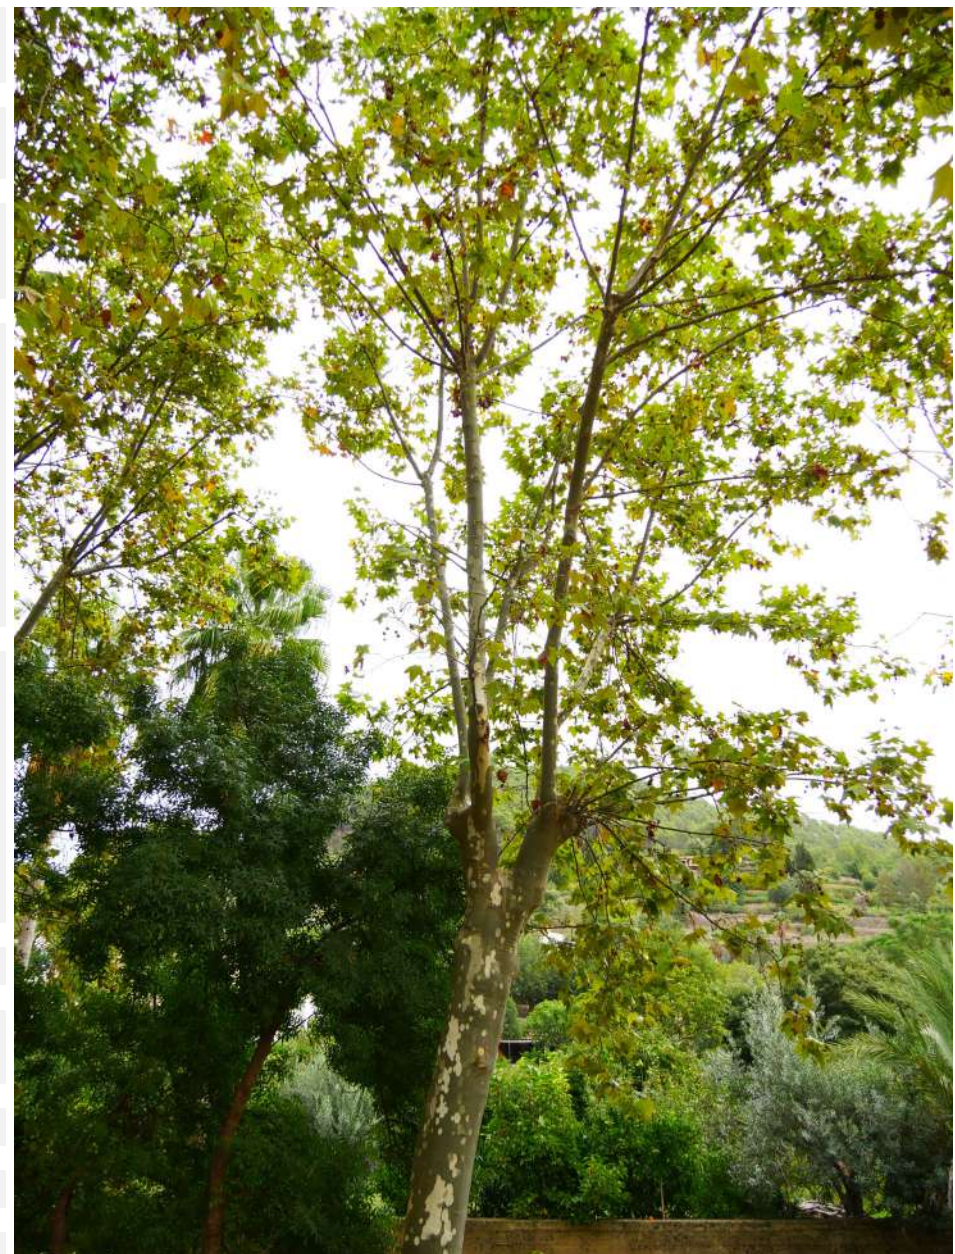
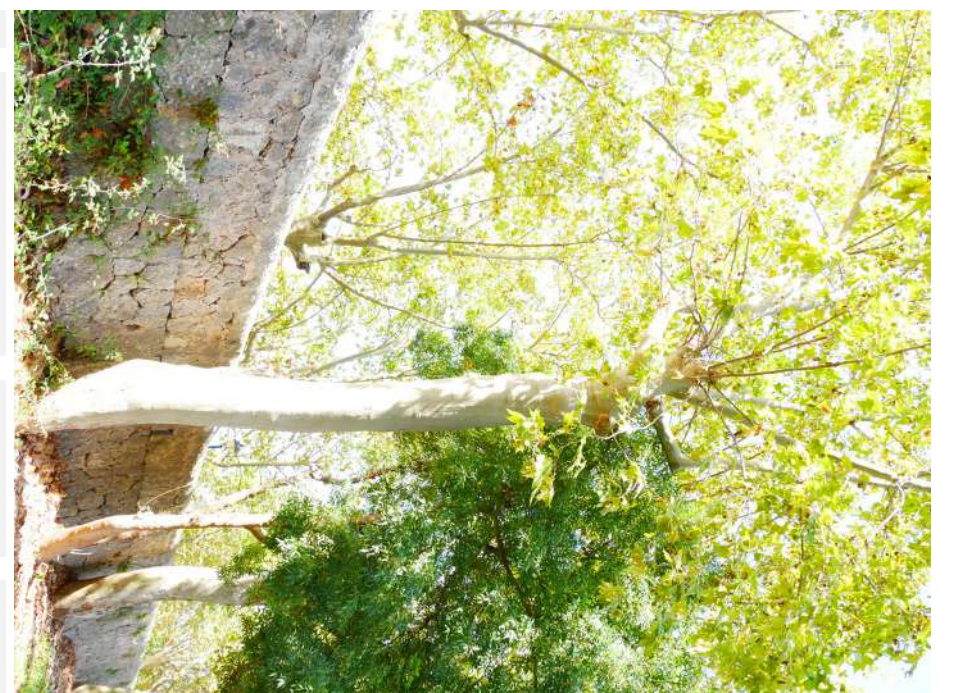
CODI	163	CÀRREGA	1, mesures petites i exposició baixa o mitja; mesures mitges i exposició baixa.
ZONA	Torrent - C/ de Joan Riutort	PALANCA	2, la resta de casos no inclosos a 1 i 3.
ESPÈCIE	Platanus x hispanica	EXCENTRICITAT	1, si no hi ha desviació o es poc apreciable.
ALTURA en m	10-15	DEFECTES	Cavitat de ferida a la base dels braços principals, de caràcter lleu.
PERÍMETRE en cm	100-150		
ESCOCELL	Al talús del torrent		
INTERFERÈNCIES	-		
OBSERVACIONS	-		
ARCHI	Arbre en estat d'estrès		
SUPERFÍCIE/VOLUM	3 (41-60%)		
VITALITAT	Baixa	GRAVETAT DELS DEFECTES	2 (significatius)
FASE D'EDAT	Copa en fase adulta / estructura madura	PROBABILITAT DE CAIGUDA	4. Poc probable (1/1.000 – 1/10.000)
ESTRUCTURA	Desmotxat antic a nivell de creu i base de braços principals, amb copa terciada en altura formada per eixos reiterats en fase adulta. Copa en fase de restauració.	DIANA	Via 4 - 50 km/h: 4.700-480
		RISC D'ACCIDENT	Tolerable (nivell alt) 1/99.999-1/10.000

PRIORITAT	Baixa
		CONTROL	En 2 anys
		ACTUACIÓ	Manteniment normal
		DESCRIPCIÓ	-
		MOMENT DE REALITZACIÓ DELS TREBALLS	En verd

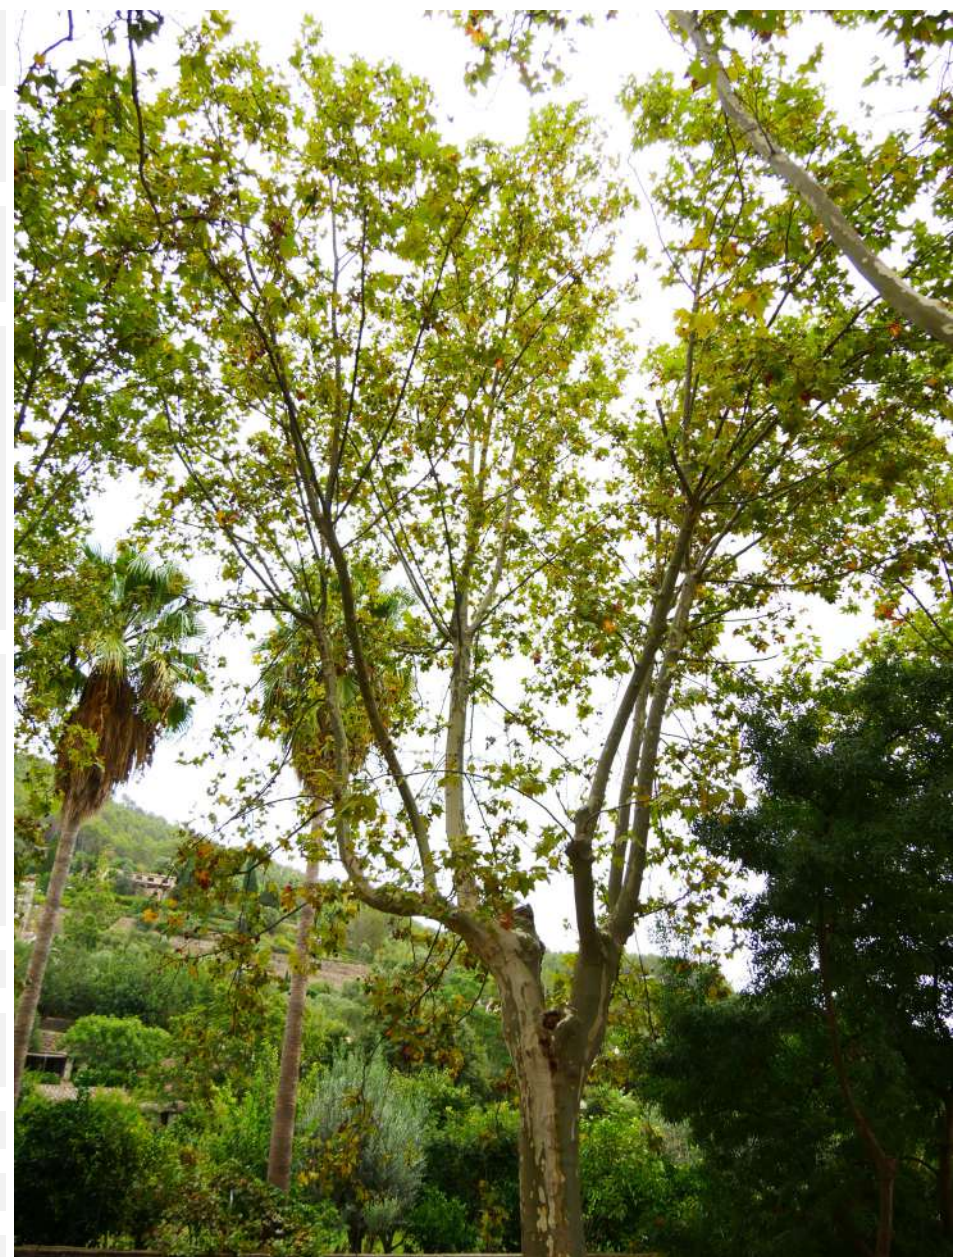
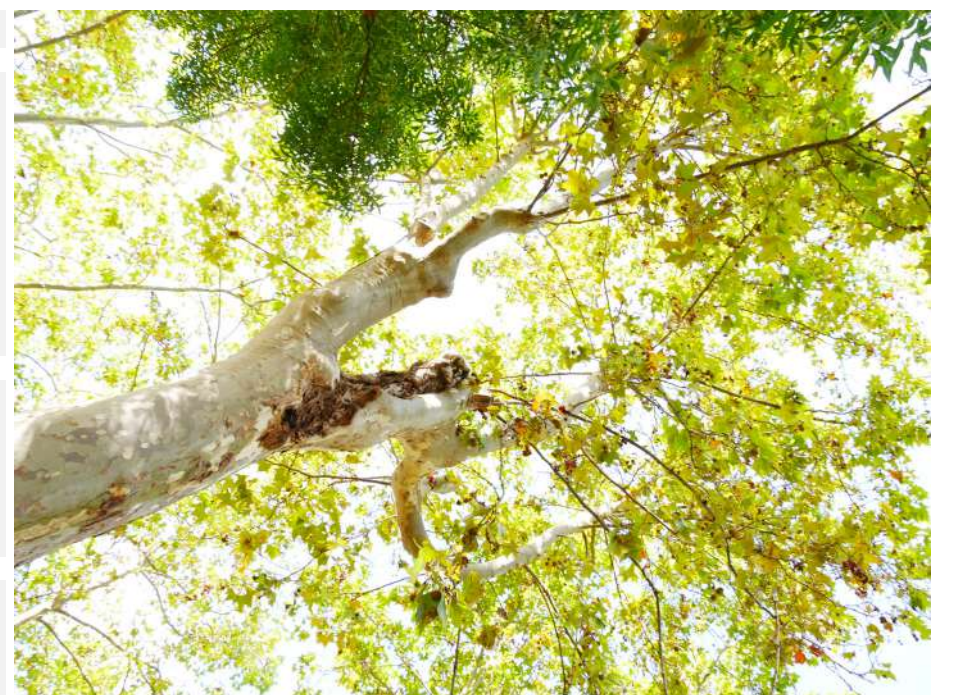
CODI	164	CÀRREGA	1, mesures petites i exposició baixa o mitja; mesures mitges i exposició baixa.
ZONA	Torrent - C/ de Joan Riutort	PALANCA	2, la resta de casos no inclosos a 1 i 3.
ESPÈCIE	Platanus x hispanica	EXCENTRICITAT	1, si no hi ha desviació o es poc apreciable.
ALTURA en m	10-15	DEFECTES	Cavitat de ferida longitudinal amb tancament de ferida moderat i ferida poc delimitada, associada a xancre a nivell de creu al costat N
PERÍMETRE en cm	100-150		
ESCOCELL	Al talús del torrent		
INTERFERÈNCIES	-		
OBSERVACIONS	-		
ARCHI	Arbre en estat d'estrès		
SUPERFÍCIE/VOLUM	3 (41-60%)		
VITALITAT	Mitjana	GRAVETAT DELS DEFECTES	2 (significatius)
FASE D'EDAT	Copa en fase adulta / estructura madura	PROBABILITAT DE CAIGUDA	4. Poc probable (1/1.000 – 1/10.000)
ESTRUCTURA	Desmotxat antic a nivell de creu i base de braços principals, amb copa terciada en altura formada per eixos reiterats en fase adulta. Copa en fase de restauració.	DIANA	Via 4 - 50 km/h: 4.700-480

RISC D'ACCIDENT	Tolerable (nivell alt) 1/99.999-1/10.000
		PRIORITAT	Baixa
		CONTROL	En 2 anys
		ACTUACIÓ	Manteniment normal
		DESCRIPCIÓ	
		MOMENT DE REALITZACIÓ DELS TREBALLS	En verd

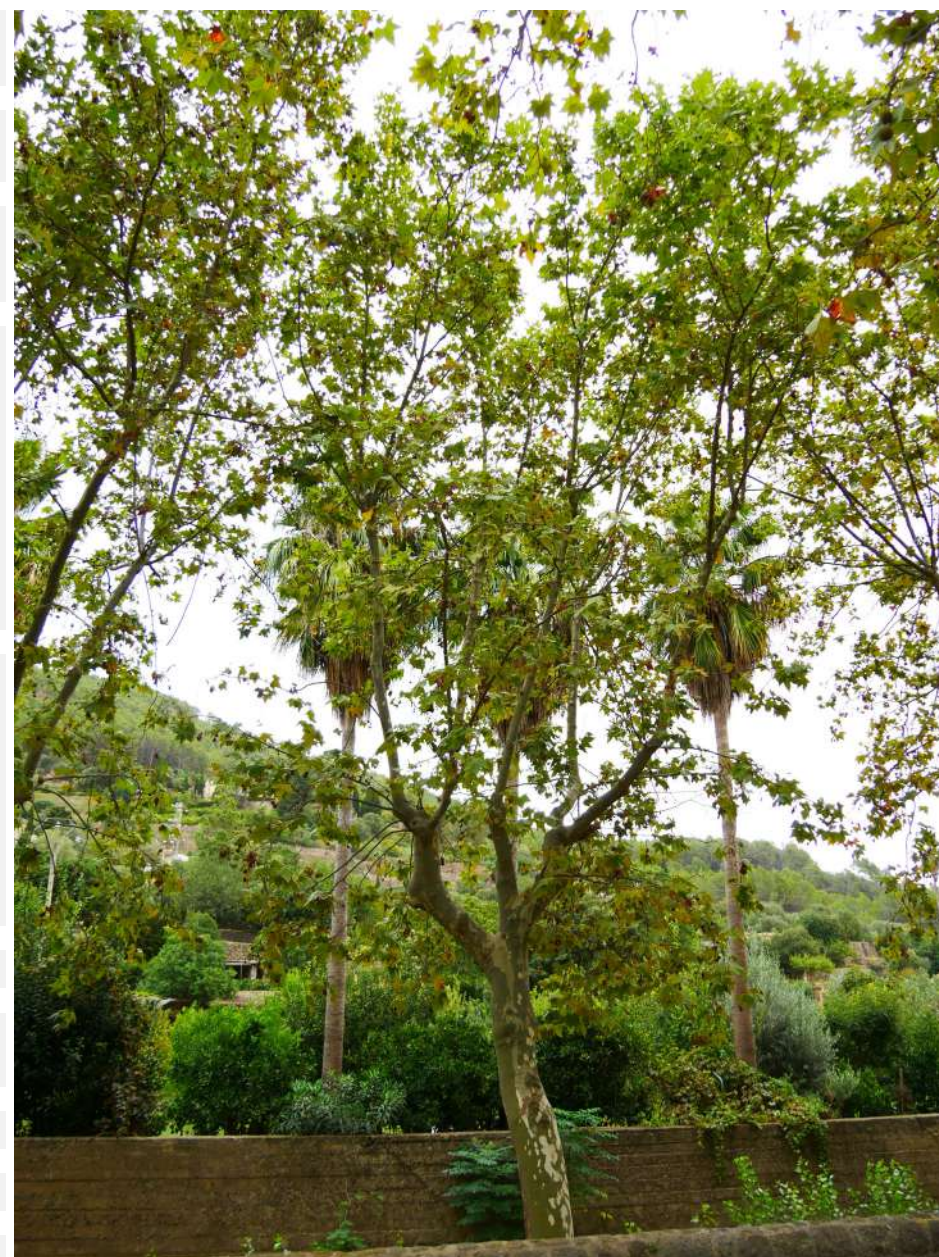
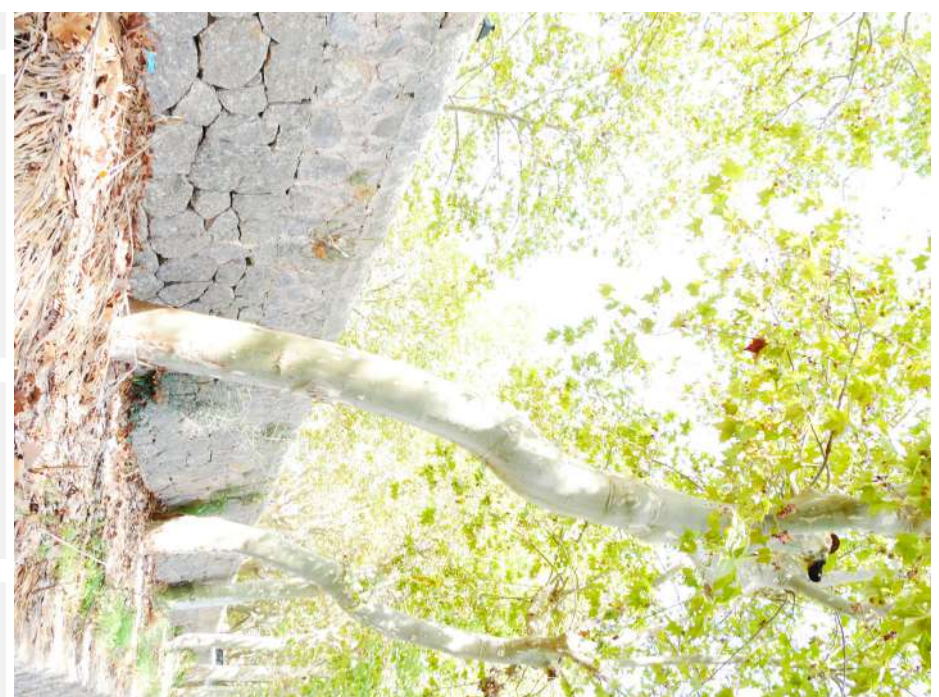
CODI	165	CÀRREGA	1, mesures petites i exposició baixa o mitja; mesures mitges i exposició baixa.
ZONA	Torrent - C/ de Joan Riutort	PALANCA	2, la resta de casos no inclosos a 1 i 3.
ESPÈCIE	Platanus x hispanica	EXCENTRICITAT	1, si no hi ha desviació o es poc apreciable.
ALTURA en m	10-15	DEFECTES	Cavitat de ferida a nivell de base de braços principals, de caràcter lleu
PERÍMETRE en cm	100-150		
ESCOCELL	Al talús del torrent		
INTERFERÈNCIES	-		
OBSERVACIONS	-		
ARCHI	Arbre en estat d'estrès		
SUPERFÍCIE/VOLUM	3 (41-60%)		
VITALITAT	Baixa	GRAVETAT DELS DEFECTES	2 (significatius)
FASE D'EDAT	Copa en fase adulta / estructura madura	PROBABILITAT DE CAIGUDA	4. Poc probable (1/1.000 – 1/10.000)
ESTRUCTURA	Desmotxat antic a nivell de creu i base de braços principals, amb copa terciada en altura formada per eixos reiterats en fase adulta. Copa en fase de restauració.	DIANA	Via 4 - 50 km/h: 4.700-480
		RISC D'ACCIDENT	Tolerable (nivell alt) 1/99.999-1/10.000

PRIORITAT	Baixa
		CONTROL	En 2 anys
		ACTUACIÓ	Manteniment normal
		DESCRIPCIÓ	
		MOMENT DE REALITZACIÓ DELS TREBALLS	En verd

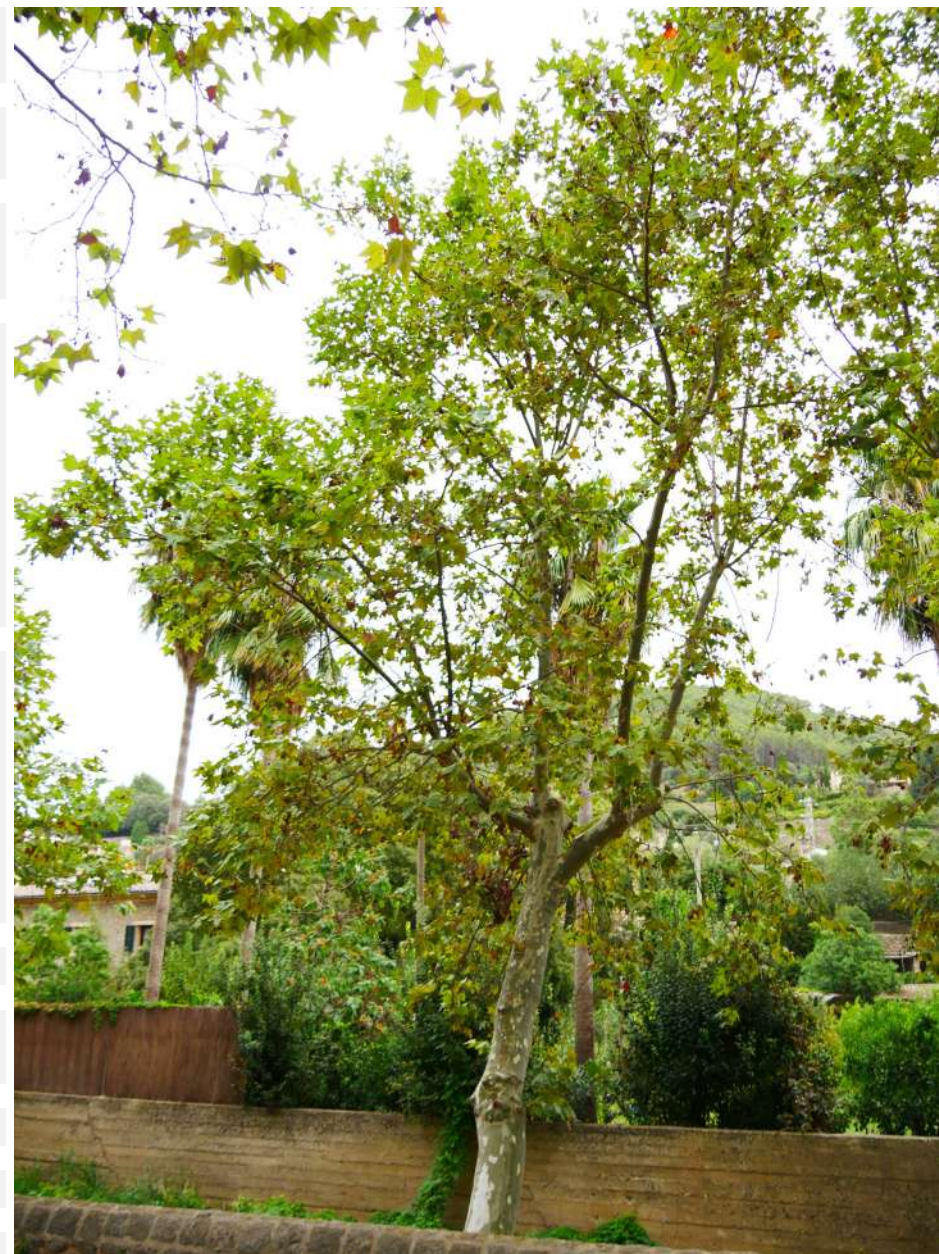
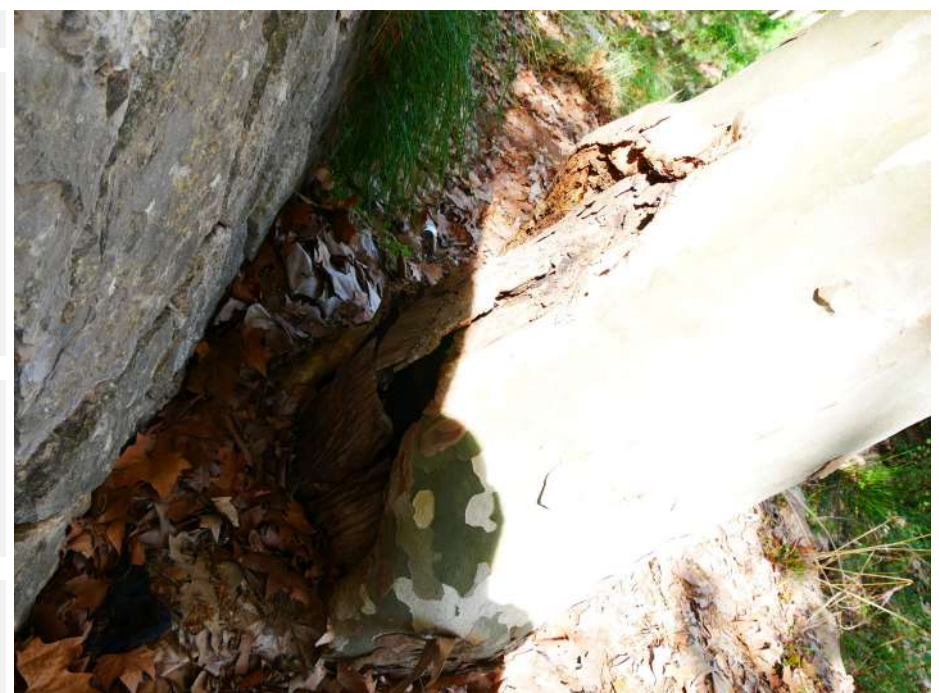
CODI	166	CÀRREGA	1, mesures petites i exposició baixa o mitja; mesures mitges i exposició baixa.
ZONA	Torrent - C/ de Joan Riutort	PALANCA	2, la resta de casos no inclosos a 1 i 3.
ESPÈCIE	Platanus x hispanica	EXCENTRICITAT	1, si no hi ha desviació o es poc apreciable.
ALTURA en m	10-15	DEFECTES	Cavitat de ferida a nivell de base de braços principals, de caràcter lleu. Pèrdua de 1/3 de la secció a nivell basal, de caràcter significatiu.
PERÍMETRE en cm	100-150		
ESCOCELL	Al talús del torrent		
INTERFERÈNCIES	-		
OBSERVACIONS	-		
ARCHI	Arbre en estat d'estrès		
SUPERFÍCIE/VOLUM	3 (41-60%)		
VITALITAT	Baixa	GRAVETAT DELS DEFECTES	2 (significatius)
FASE D'EDAT	Copa en fase adulta / estructura madura	PROBABILITAT DE CAIGUDA	4. Poc probable (1/1.000 – 1/10.000)
ESTRUCTURA	Desmotxat antic a nivell de creu i base de braços principals, amb copa terciada en altura formada per eixos reiterats en fase adulta. Copa en fase de restauració.	DIANA	Via 4 - 50 km/h: 4.700-480

RISC D'ACCIDENT	Tolerable (nivell alt) 1/99.999-1/10.000
		PRIORITAT	Baixa
		CONTROL	En 2 anys
		ACTUACIÓ	Manteniment normal
		DESCRIPCIÓ	
		MOMENT DE REALITZACIÓ DELS TREBALLS	En verd

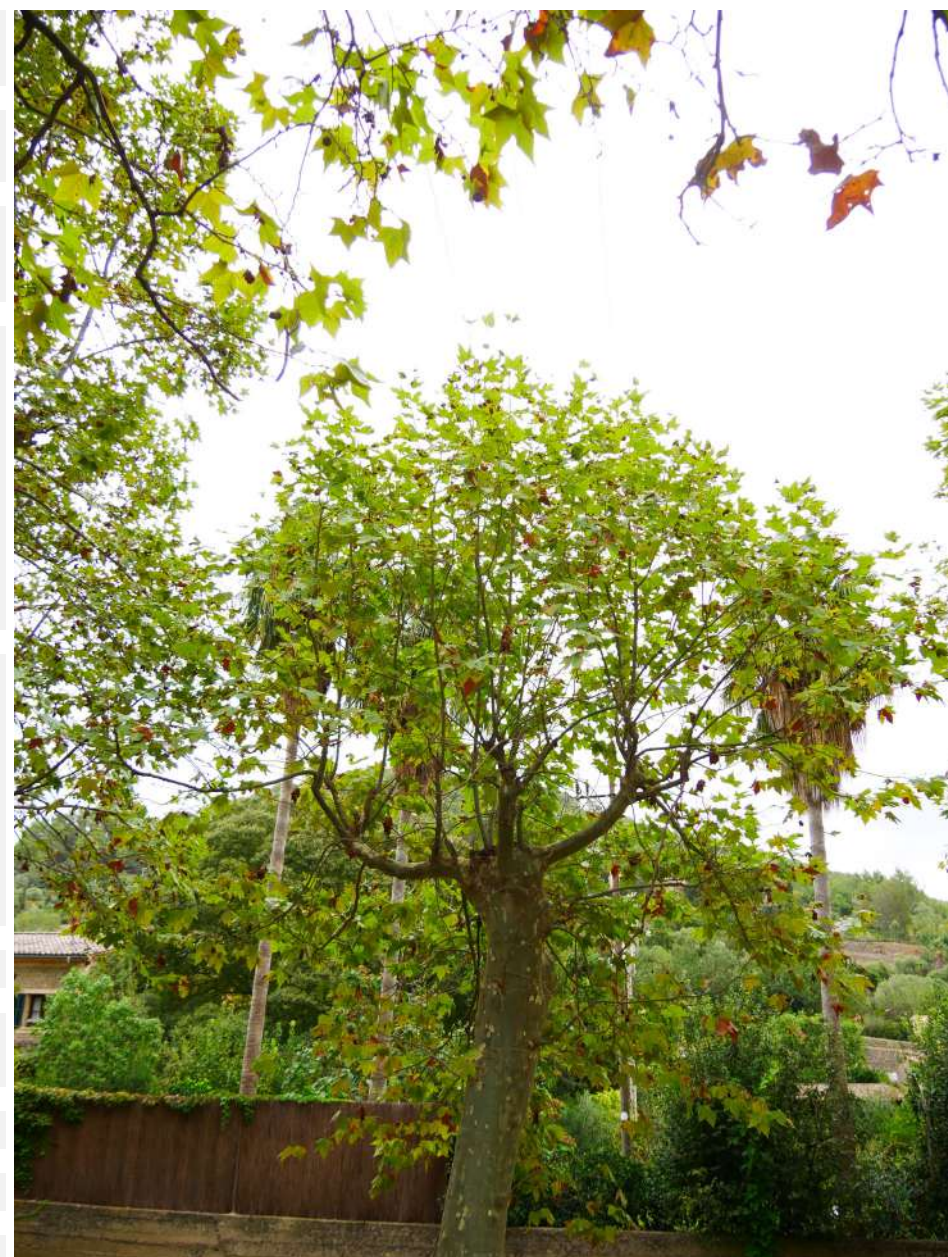
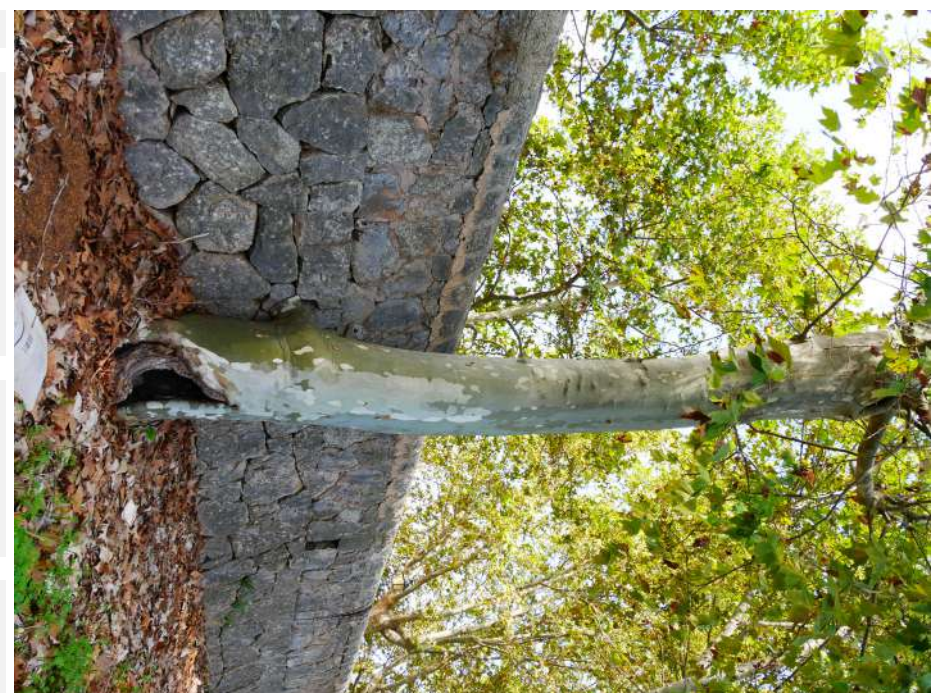
CODI	167	CÀRREGA	1, mesures petites i exposició baixa o mitja; mesures mitges i exposició baixa.
ZONA	Torrent - C/ de Joan Riutort	PALANCA	2, la resta de casos no inclosos a 1 i 3.
ESPÈCIE	Platanus x hispanica	EXCENTRICITAT	1, si no hi ha desviació o es poc apreciable.
ALTURA en m	5-10	DEFECTES	Exemplar amb regressió associada a la poda periòdica executada al trobar-se davall una línia elèctrica. Cavitat oberta a nivell de creu que descendeix fins a nivell basal, on s'obre amb <1/3 de la secció.
PERÍMETRE en cm	100-150		
ESCOCELL	Al talús del torrent		
INTERFERÈNCIES	Xarxa elèctrica de cablejat		
OBSERVACIONS	Risc per arc elèctric en operacions de poda		
ARCHI	Arbre en estat d'estrès		
SUPERFÍCIE/VOLUM	3 (41-60%)		
VITALITAT	Molt baixa	GRAVETAT DELS DEFECTES	3 (greus)
FASE D'EDAT	Copa en fase adulta / estructura madura	PROBABILITAT DE CAIGUDA	4. Poc probable (1/1.000 – 1/10.000)
ESTRUCTURA	Desmotxat antic a nivell de creu i base de braços principals, amb copa terciada en altura formada per eixos reiterats en fase adulta. Copa en fase de restauració.	DIANA	Via 4 - 50 km/h: 4.700-480

RISC D'ACCIDENT	Tolerable (nivell alt) 1/99.999-1/10.000
		PRIORITAT	Baixa
		CONTROL	En 2 anys
		ACTUACIÓ	Tala
		DESCRIPCIÓ	Al ubicar-se davall una línia de tensió elèctrica es recomana la seva eliminació, si no es pot modificar el traçat d'aquesta
		MOMENT DE REALITZACIÓ DELS TREBALLS	-

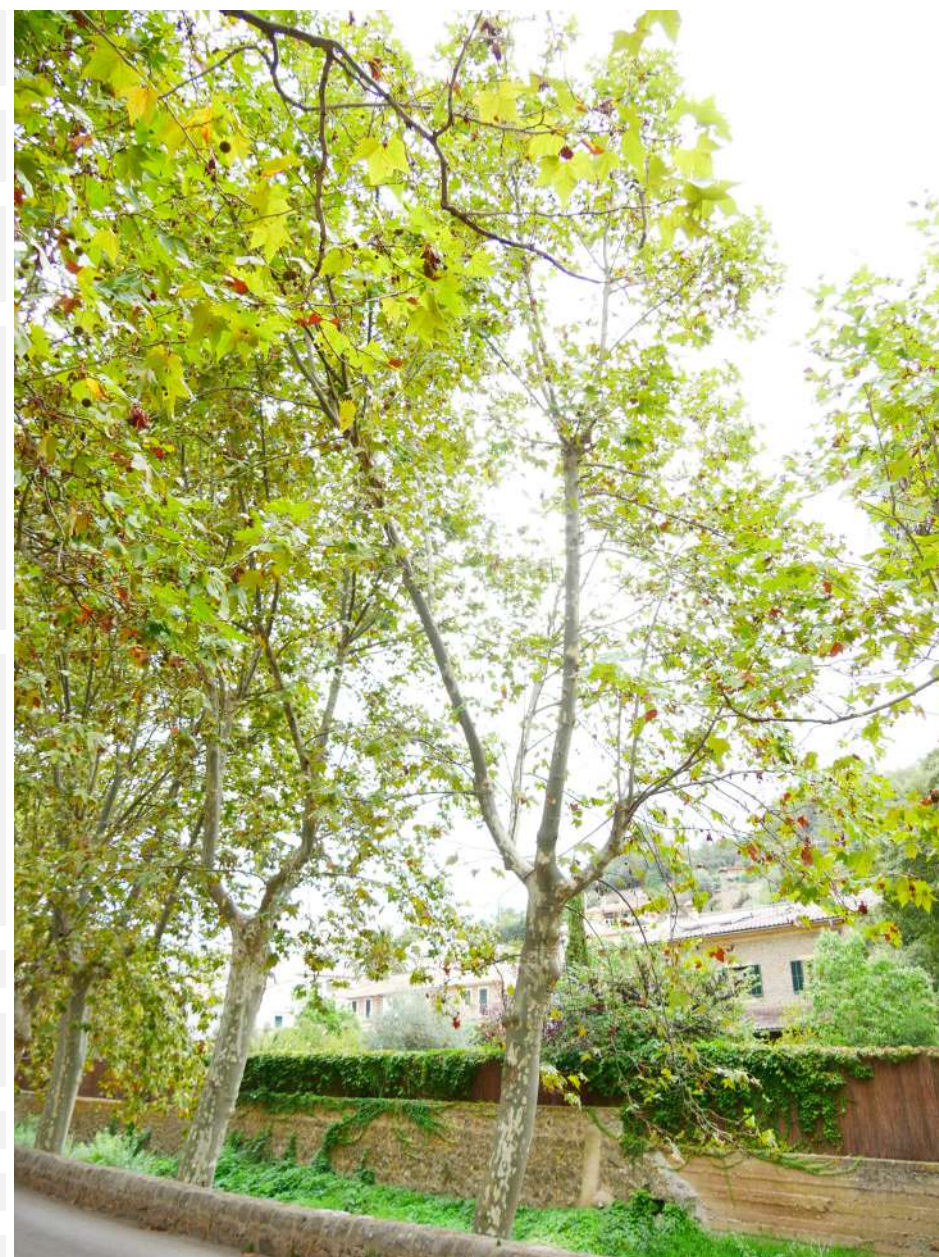
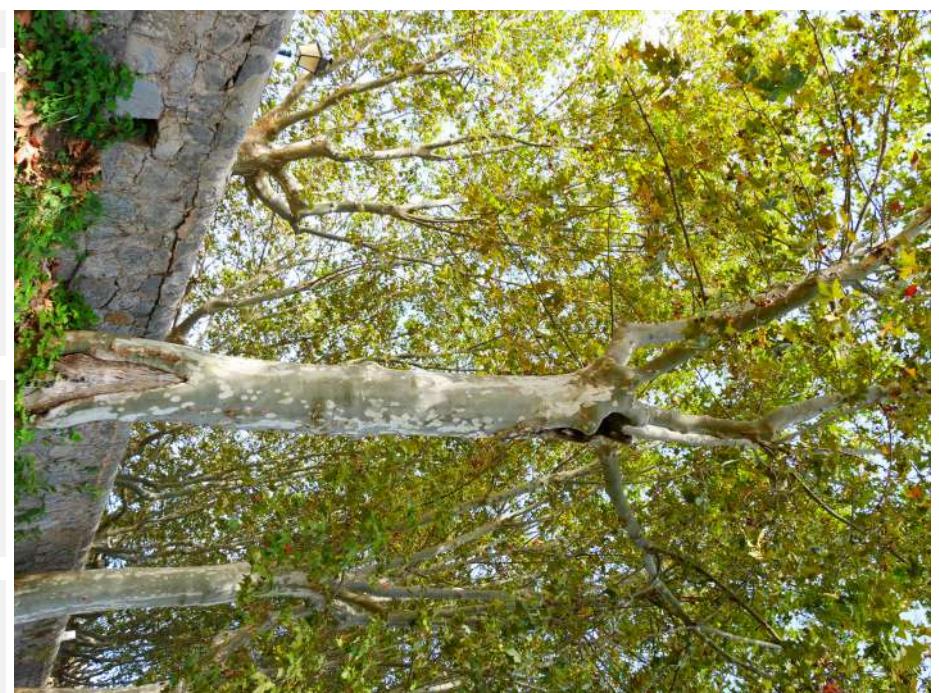
CODI	168	CÀRREGA	1, mesures petites i exposició baixa o mitja; mesures mitges i exposició baixa.
ZONA	Torrent - C/ de Joan Riutort	PALANCA	1, no hi ha braços de palanca llargs, l'estructura és molt ramificada.
ESPÈCIE	Platanus x hispanica	EXCENTRICITAT	1, si no hi ha desviació o es poc apreciable.
ALTURA en m	10-15	DEFECTES	Cavitat de ferida a nivell de creu, de caràcter lleu i zona basal, amb creixement de compensació present
PERÍMETRE en cm	100-150		
ESCOCELL	Al talús del torrent		
INTERFERÈNCIES	-		
OBSERVACIONS	-		
ARCHI	Arbre resilient		
SUPERFÍCIE/VOLUM	3 (41-60%)		
VITALITAT	Baixa	GRAVETAT DELS DEFECTES	2 (significatius)
FASE D'EDAT	Copa en fase adulta / estructura madura	PROBABILITAT DE CAIGUDA	4. Poc probable (1/1.000 – 1/10.000)
ESTRUCTURA	Desmotxat antic a nivell de creu i base de braços principals, amb copa terciada en altura formada per eixos reiterats en fase adulta. Copa en fase de restauració.	DIANA	Via 4 - 50 km/h: 4.700-480

RISC D'ACCIDENT	Tolerable (nivell alt) 1/99.999-1/10.000
		PRIORITAT	Baixa
		CONTROL	En 2 anys
		ACTUACIÓ	Manteniment normal
		DESCRIPCIÓ	-
		MOMENT DE REALITZACIÓ DELS TREBALLS	En verd

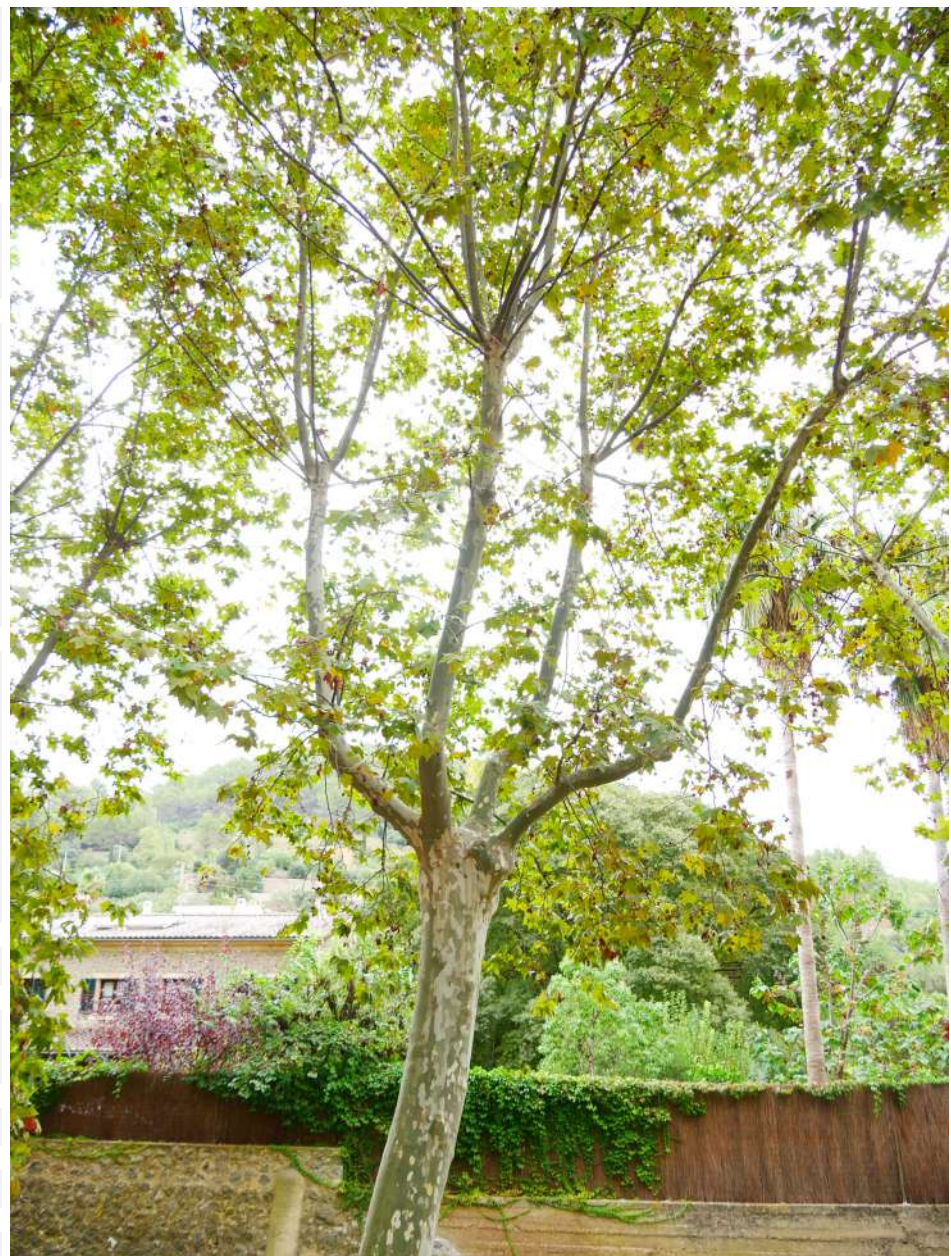
CODI	169	CÀRREGA	2, la resta de casos no inclosos a 1 i 3.
ZONA	Torrent - C/ de Joan Riutort	PALANCA	2, la resta de casos no inclosos a 1 i 3.
ESPÈCIE	Platanus x hispanica	EXCENTRICITAT	1, si no hi ha desviació o es poc apreciable.
ALTURA en m	10-15	DEFECTES	Cavitat de ferida a nivell de creu, de caràcter lleu.
PERÍMETRE en cm	150-200		
ESCOCELL	Al talús del torrent		
INTERFERÈNCIES	-		
OBSERVACIONS	-		
ARCHI	Arbre resilient		
SUPERFÍCIE/VOLUM	3 (41-60%)		
VITALITAT	Mitjana	GRAVETAT DELS DEFECTES	2 (significatius)
FASE D'EDAT	Copa en fase adulta / estructura madura	PROBABILITAT DE CAIGUDA	4. Poc probable (1/1.000 – 1/10.000)
ESTRUCTURA	Desmotxat antic a nivell de creu i base de braços principals, amb copa terciada en altura formada per eixos reiterats en fase adulta. Copa en fase de restauració.	DIANA	Via 4 - 50 km/h: 4.700-480
		RISC D'ACCIDENT	Tolerable (nivell alt) 1/99.999-1/10.000
		PRIORITAT	Baixa

CONTROL	En 2 anys
		ACTUACIÓ	Manteniment normal
		DESCRIPCIÓ	-
		MOMENT DE REALITZACIÓ DELS TREBALLS	En verd

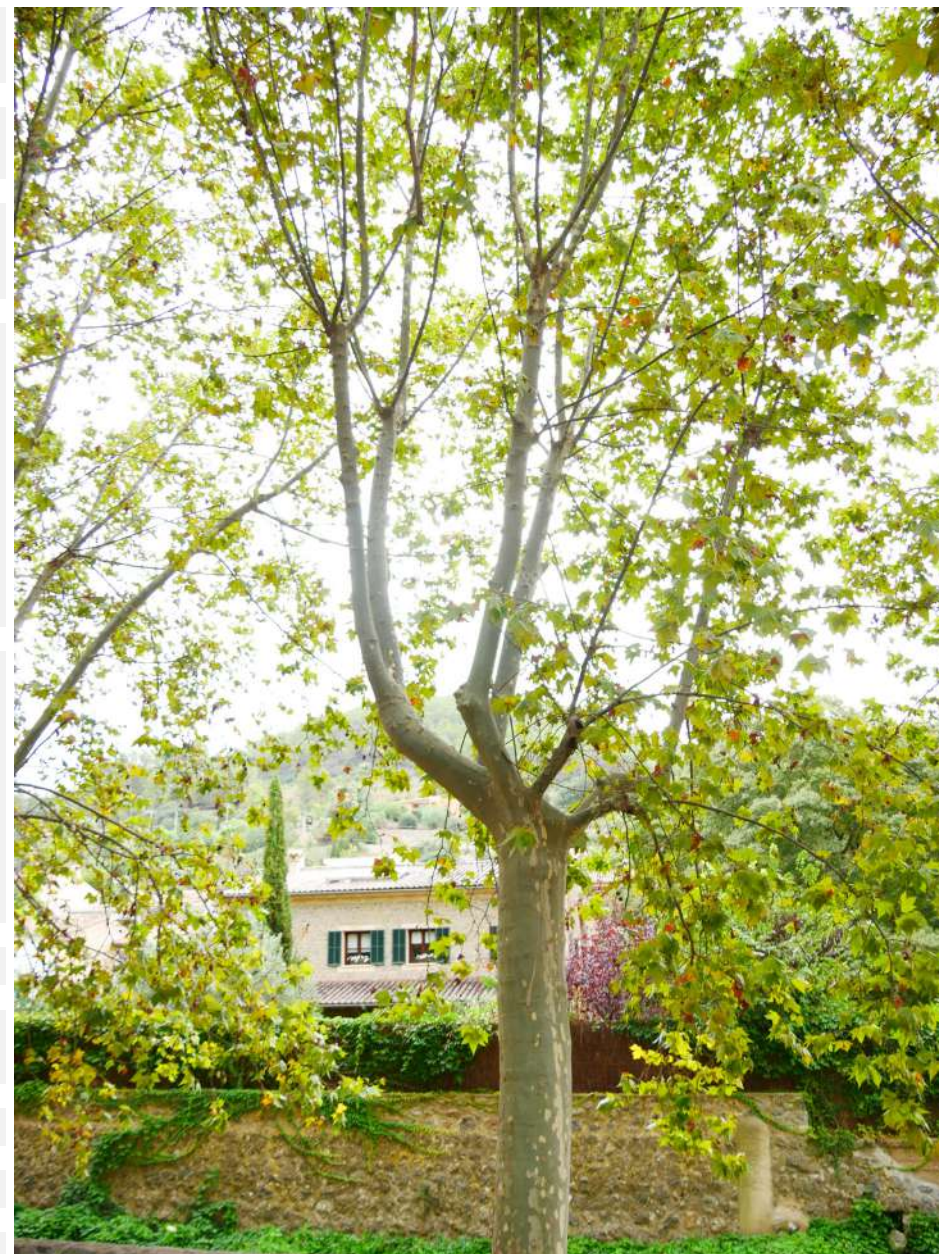
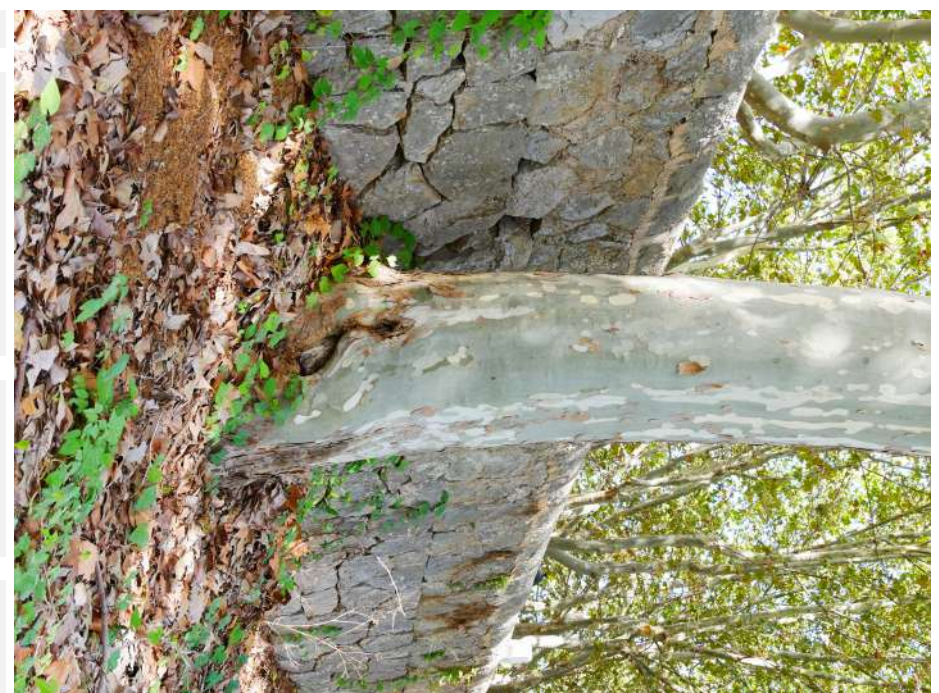
CODI	170	CÀRREGA	1, mesures petites i exposició baixa o mitja; mesures mitges i exposició baixa.
ZONA	Torrent - C/ de Joan Riutort	PALANCA	1, no hi ha braços de palanca llargs, l'estructura és molt ramificada.
ESPÈCIE	Platanus x hispanica	EXCENTRICITAT	1, si no hi ha desviació o es poc apreciable.
ALTURA en m	10-15	DEFECTES	Cavitat de ferida a nivell de creu, de caràcter lleu.
PERÍMETRE en cm	150-200		
ESCOCELL	Al talús del torrent		
INTERFERÈNCIES	-		
OBSERVACIONS	-		
ARCHI	Arbre resilient		
SUPERFÍCIE/VOLUM	3 (41-60%)		
VITALITAT	Mitjana	GRAVETAT DELS DEFECTES	2 (significatius)
FASE D'EDAT	Copa en fase adulta / estructura madura	PROBABILITAT DE CAIGUDA	4. Poc probable (1/1.000 – 1/10.000)
ESTRUCTURA	Desmotxat antic a nivell de creu i base de braços principals, amb copa terciada en altura formada per eixos reiterats en fase adulta. Copa en fase de restauració.	DIANA	Via 4 - 50 km/h: 4.700-480
		RISC D'ACCIDENT	Tolerable (nivell alt) 1/99.999-1/10.000

PRIORITAT	Baixa
		CONTROL	En 2 anys
		ACTUACIÓ	Manteniment normal
		DESCRIPCIÓ	-
		MOMENT DE REALITZACIÓ DELS TREBALLS	En verd

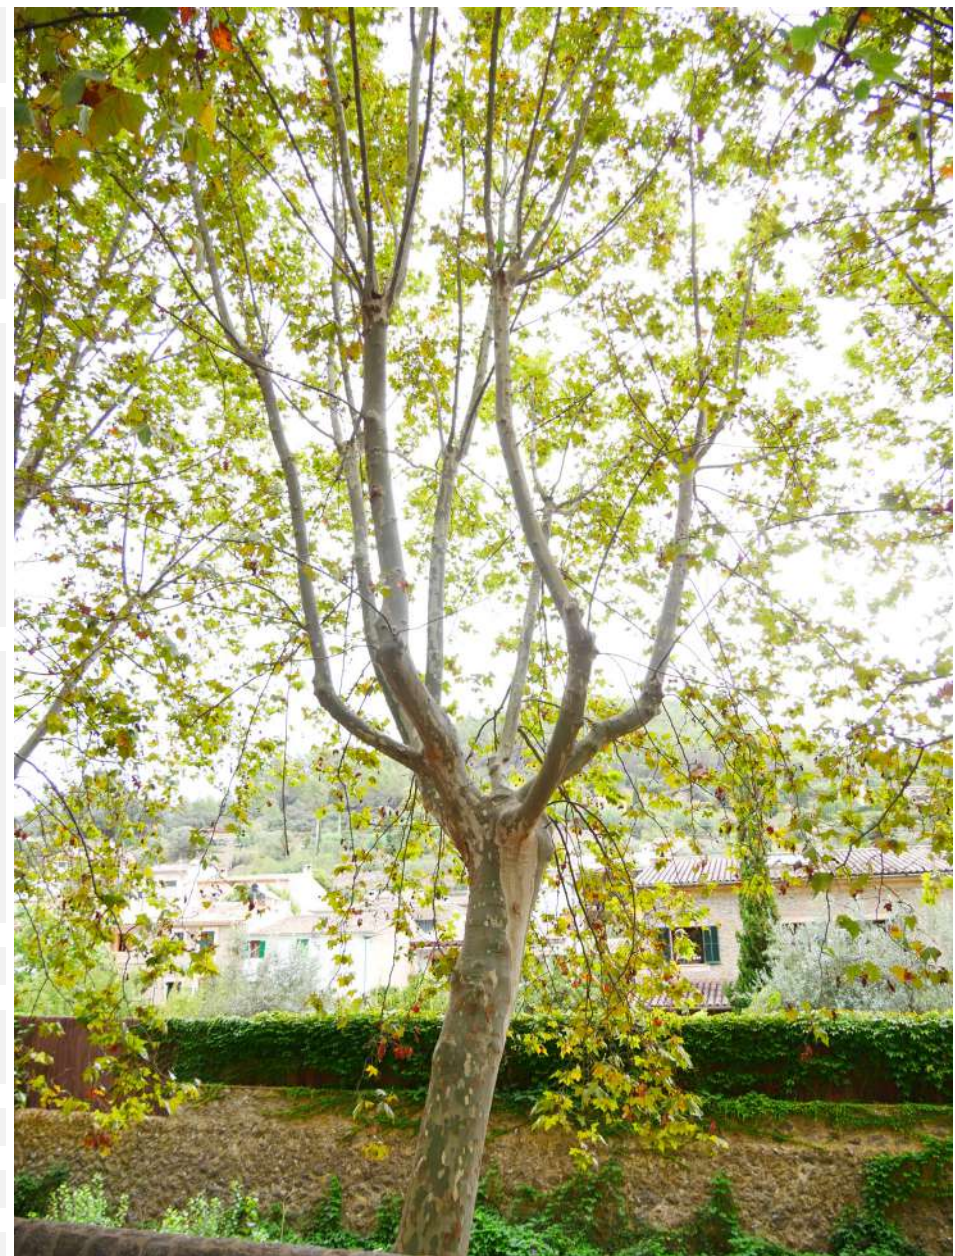
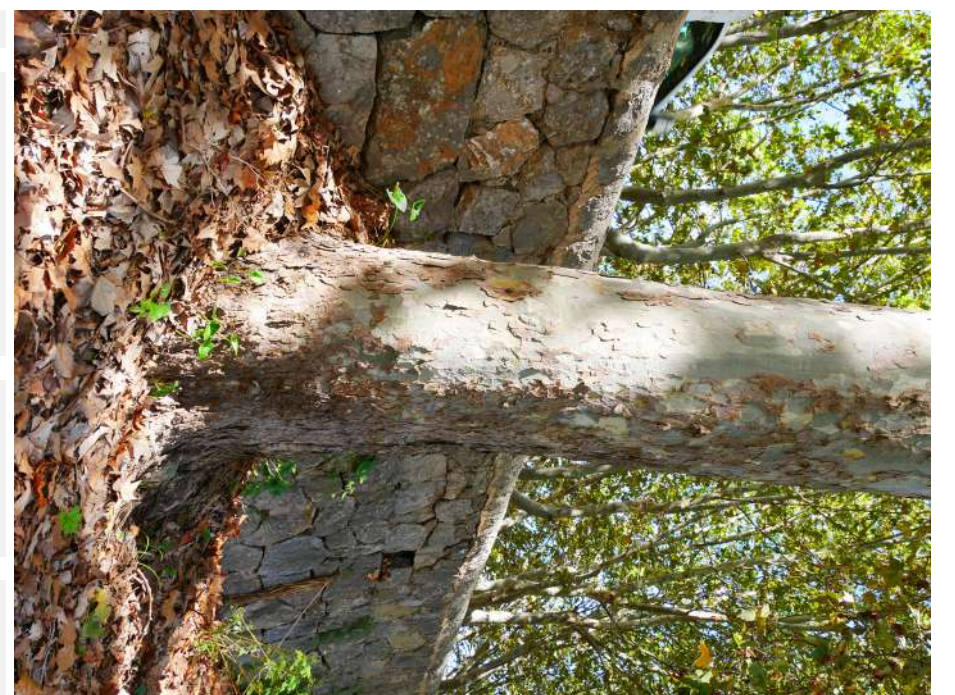
CODI	171	CÀRREGA	1, mesures petites i exposició baixa o mitja; mesures mitges i exposició baixa.
ZONA	Torrent - C/ de Joan Riutort	PALANCA	1, no hi ha braços de palanca llargs, l'estructura és molt ramificada.
ESPÈCIE	Platanus x hispanica	EXCENTRICITAT	1, si no hi ha desviació o es poc apreciable.
ALTURA en m	15-20	DEFECTES	Cavitat de ferida a nivell de creu, de caràcter lleu.
PERÍMETRE en cm	150-200		
ESCOCELL	Al talús del torrent		
INTERFERÈNCIES	-		
OBSERVACIONS	-		
ARCHI	Arbre resilient		
SUPERFÍCIE/VOLUM	3 (41-60%)		
VITALITAT	Mitjana	GRAVETAT DELS DEFECTES	2 (significatius)
FASE D'EDAT	Copa en fase adulta / estructura madura	PROBABILITAT DE CAIGUDA	4. Poc probable (1/1.000 – 1/10.000)
ESTRUCTURA	Desmotxat antic a nivell de creu i base de braços principals, amb copa terciada en altura formada per eixos reiterats en fase adulta. Copa en fase de restauració.	DIANA	Via 4 - 50 km/h: 4.700-480
		RISC D'ACCIDENT	Tolerable (nivell alt) 1/99.999-1/10.000

PRIORITAT	Baixa
		CONTROL	En 2 anys
		ACTUACIÓ	Manteniment normal
		DESCRIPCIÓ	-
		MOMENT DE REALITZACIÓ DELS TREBALLS	En verd
