**PLA DE GESTIÓ,
CONTROL DEL RISC I
PROTECCIÓ DE
L'ARBRAT
D'ESPORLES**

**GRUPO
EULEN**

Antonio Serra Soliño
Enginyer Agrònom
Especialista en arbrat
Número de col·legiat 3357

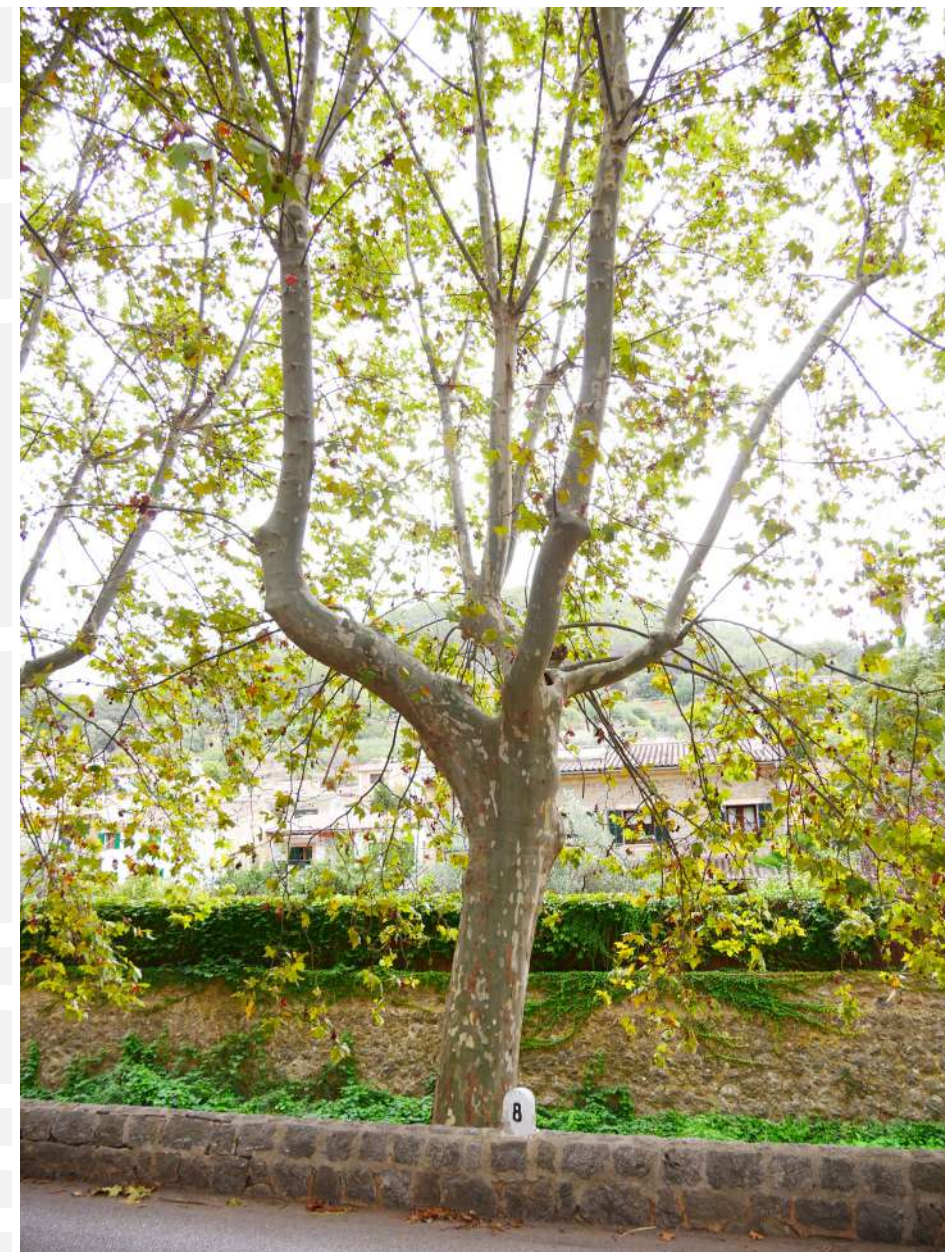
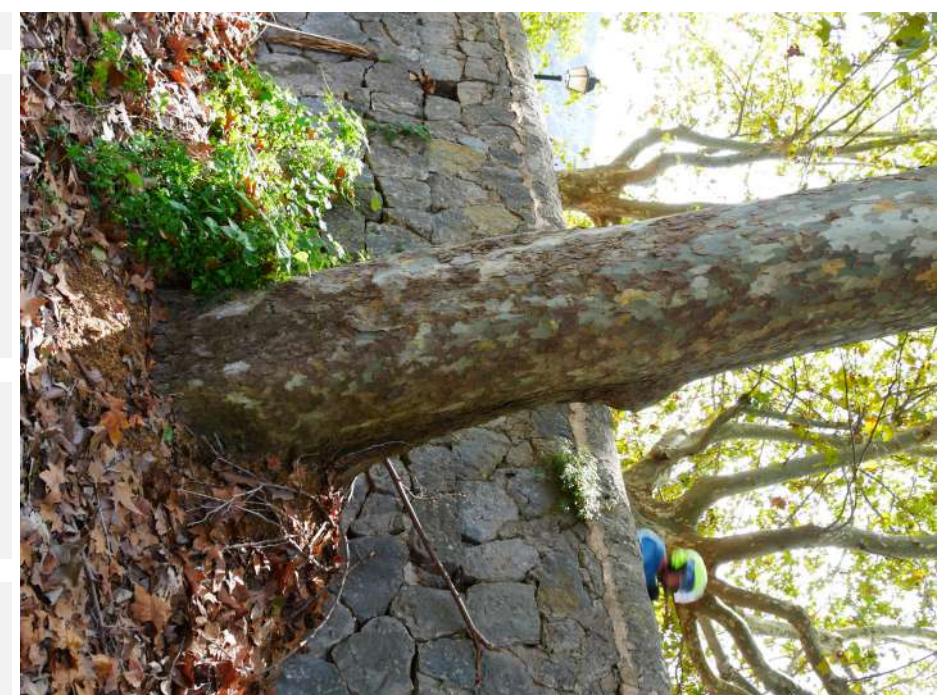
CODI	172	CÀRREGA	1, mesures petites i exposició baixa o mitja; mesures mitges i exposició baixa.
ZONA	Torrent - C/ de Joan Riutort	PALANCA	1, no hi ha braços de palanca llargs, l'estructura és molt ramificada.
ESPÈCIE	Platanus x hispanica	EXCENTRICITAT	1, si no hi ha desviació o es poc apreciable.
ALTURA en m	15-20	DEFECTES	Cavitat de ferida a nivell de creu, de caràcter lleu.
PERÍMETRE en cm	150-200		
ESCOCELL	Al talús del torrent		
INTERFERÈNCIES	-		
OBSERVACIONS	-		
ARCHI	Arbre resilient		
SUPERFÍCIE/VOLUM	3 (41-60%)		
VITALITAT	Mitjana	GRAVETAT DELS DEFECTES	2 (significatius)
FASE D'EDAT	Copa en fase adulta / estructura madura	PROBABILITAT DE CAIGUDA	4. Poc probable (1/1.000 – 1/10.000)
ESTRUCTURA	Desmotxat antic a nivell de creu i base de braços principals, amb copa terciada en altura formada per eixos reiterats en fase adulta. Copa en fase de restauració.	DIANA	Via 4 - 50 km/h: 4.700-480
		RISC D'ACCIDENT	Tolerable (nivell alt) 1/99.999-1/10.000

PRIORITAT	Baixa
		CONTROL	En 2 anys
		ACTUACIÓ	Manteniment normal
		DESCRIPCIÓ	-
		MOMENT DE REALITZACIÓ DELS TREBALLS	En verd

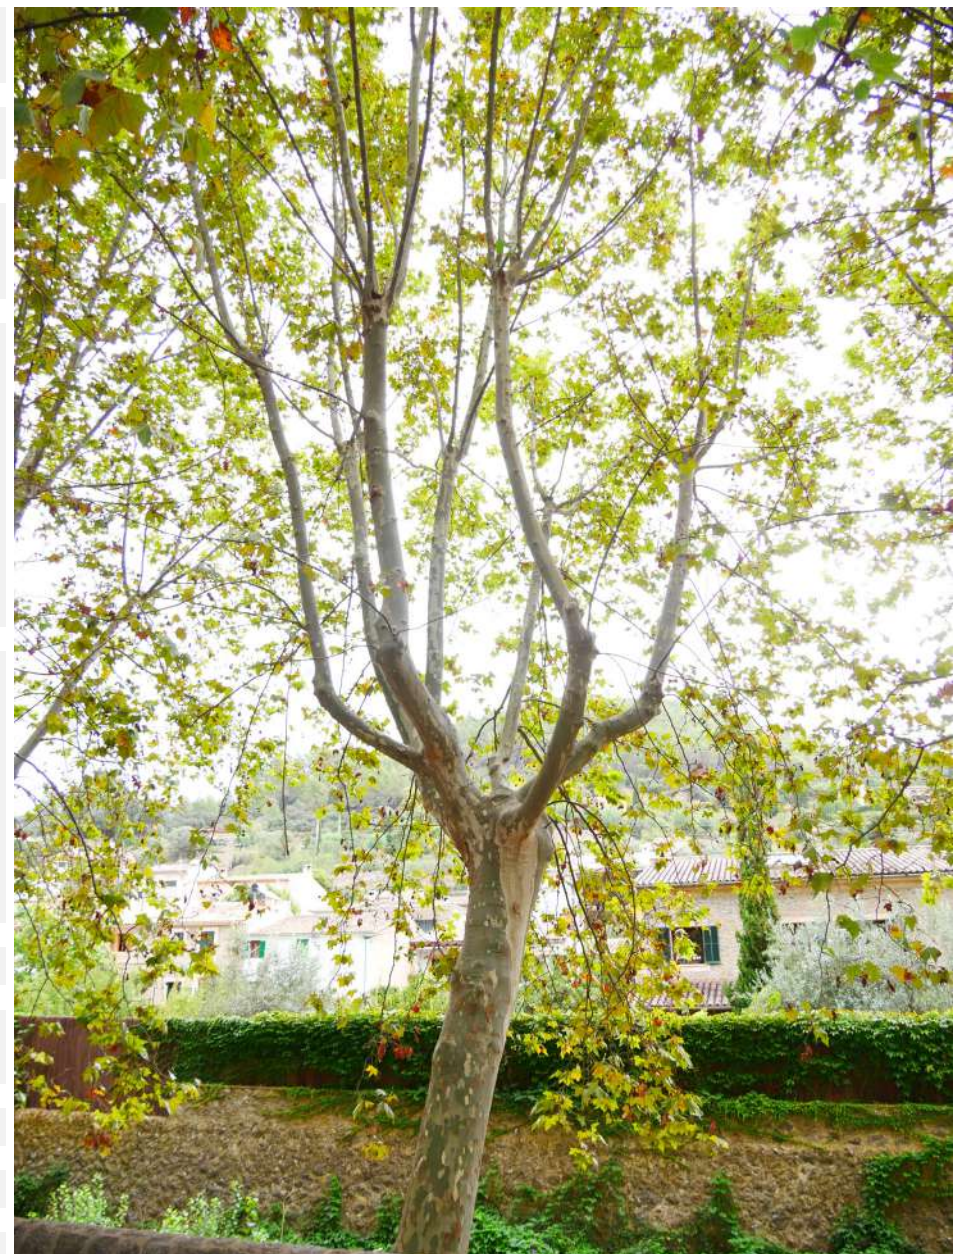
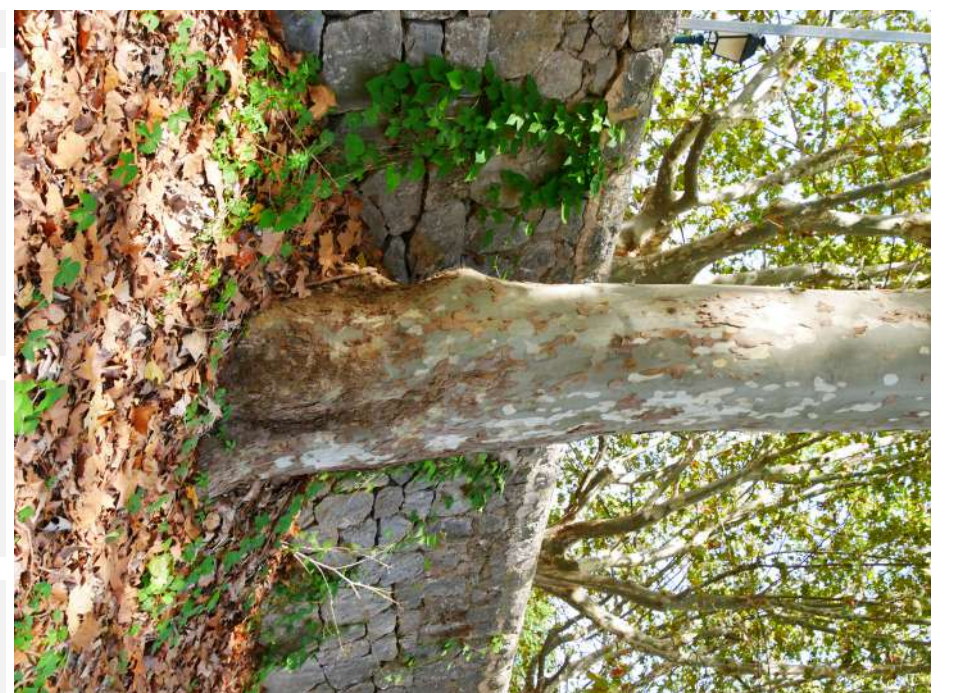
CODI	173	CÀRREGA	1, mesures petites i exposició baixa o mitja; mesures mitges i exposició baixa.
ZONA	Torrent - C/ de Joan Riutort	PALANCA	1, no hi ha braços de palanca llargs, l'estructura és molt ramificada.
ESPÈCIE	Platanus x hispanica	EXCENTRICITAT	1, si no hi ha desviació o es poc apreciable.
ALTURA en m	15-20	DEFECTES	Cavitat de ferida oberta a nivell de creu, de caràcter lleu.
PERÍMETRE en cm	150-200		
ESCOCELL	Al talús del torrent		
INTERFERÈNCIES	-		
OBSERVACIONS	-		
ARCHI	Arbre resilient		
SUPERFÍCIE/VOLUM	3 (41-60%)		
VITALITAT	Mitjana	GRAVETAT DELS DEFECTES	2 (significatius)
FASE D'EDAT	Copa en fase adulta / estructura madura	PROBABILITAT DE CAIGUDA	4. Poc probable (1/1.000 – 1/10.000)
ESTRUCTURA	Desmotxat antic a nivell de creu i base de braços principals, amb copa terciada en altura formada per eixos reiterats en fase adulta. Copa en fase de restauració.	DIANA	Via 4 - 50 km/h: 4.700-480

RISC D'ACCIDENT	Tolerable (nivell alt) 1/99.999-1/10.000
		PRIORITAT	Baixa
		CONTROL	En 2 anys
		ACTUACIÓ	Manteniment normal
		DESCRIPCIÓ	-
		MOMENT DE REALITZACIÓ DELS TREBALLS	En verd

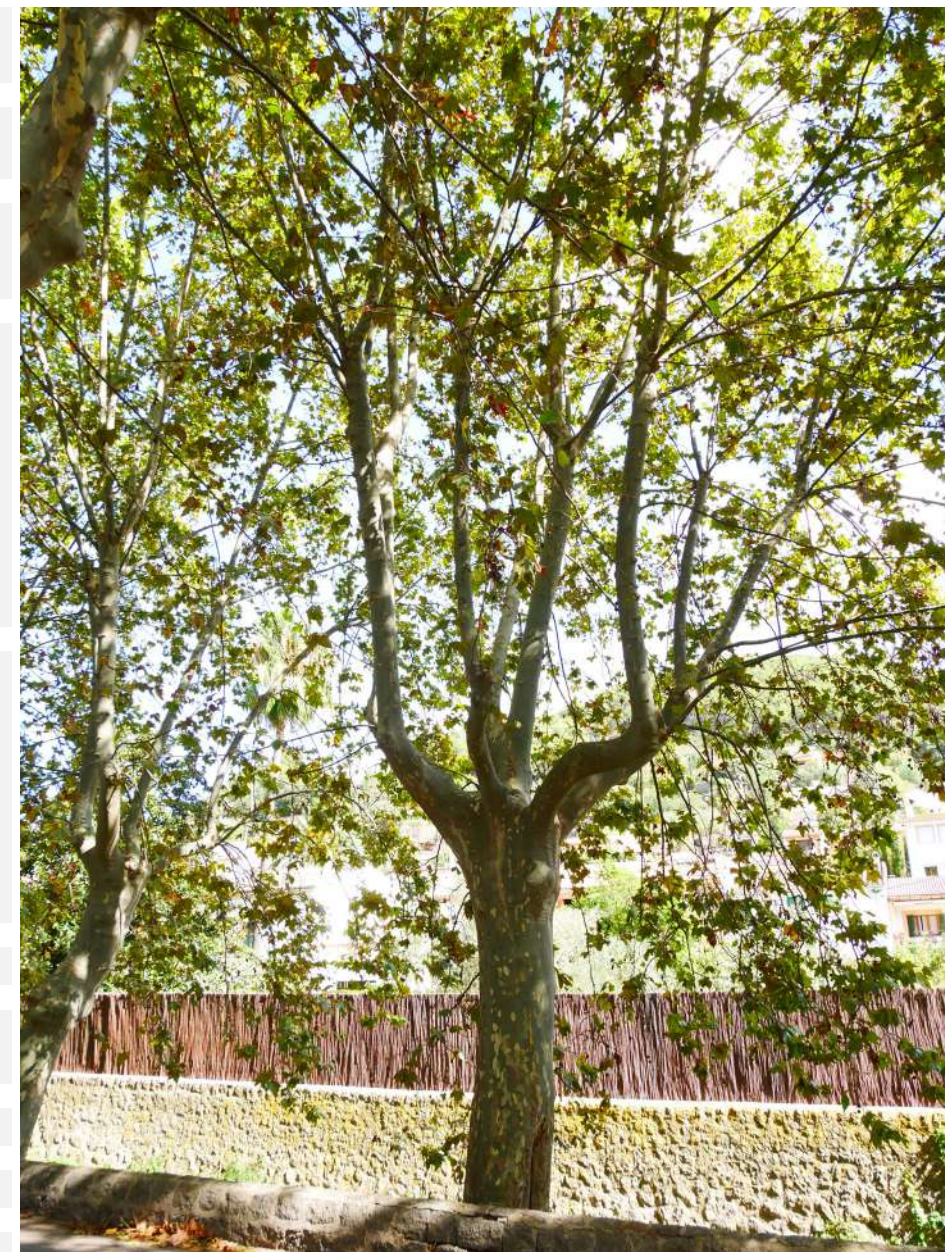
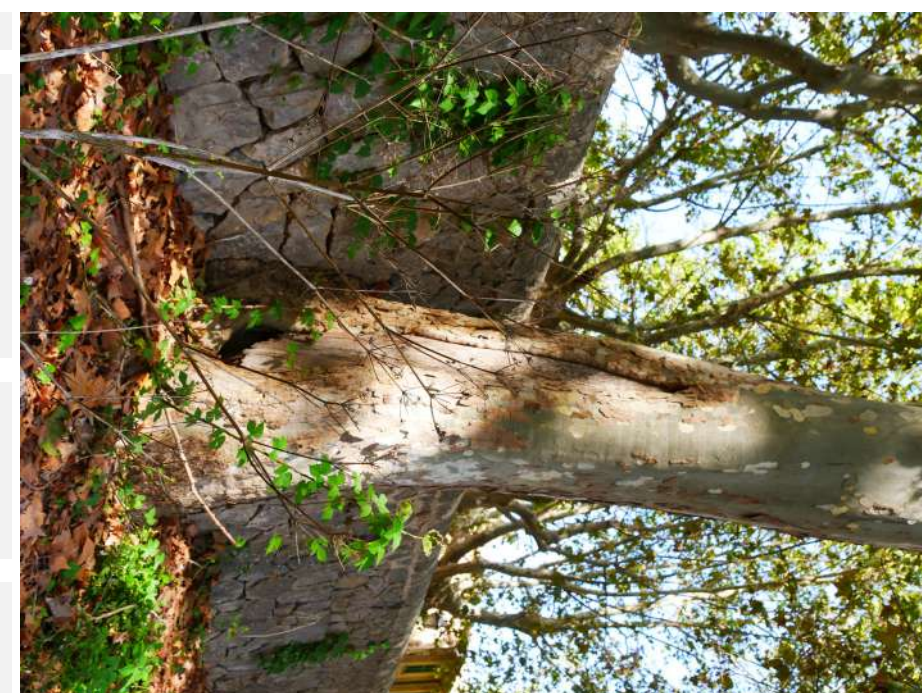
CODI	174	CÀRREGA	1, mesures petites i exposició baixa o mitja; mesures mitges i exposició baixa.
ZONA	Torrent - C/ de Joan Riutort	PALANCA	1, no hi ha braços de palanca llargs, l'estructura és molt ramificada.
ESPÈCIE	Platanus x hispanica	EXCENTRICITAT	1, si no hi ha desviació o es poc apreciable.
ALTURA en m	15-20	DEFECTES	Cavitat de ferida oberta a nivell de creu, de caràcter lleu. Cavitat de ferida a nivell de tronc al costat S-E
PERÍMETRE en cm	200-250		
ESCOCELL	Al talús del torrent		
INTERFERÈNCIES	-		
OBSERVACIONS	-		
ARCHI	Arbre resilient		
SUPERFÍCIE/VOLUM	4 (61-80%)		
VITALITAT	Mitjana	GRAVETAT DELS DEFECTES	2 (significatius)
FASE D'EDAT	Copa en fase adulta / estructura madura	PROBABILITAT DE CAIGUDA	4. Poc probable (1/1.000 – 1/10.000)
ESTRUCTURA	Desmotxat antic a nivell de creu i base de braços principals, amb copa terciada en altura formada per eixos reiterats en fase adulta. Copa en fase de restauració.	DIANA	Via 4 - 50 km/h: 4.700-480

RISC D'ACCIDENT	Tolerable (nivell alt) 1/99.999-1/10.000
		PRIORITAT	Baixa
		CONTROL	En 2 anys
		ACTUACIÓ	Manteniment normal
		DESCRIPCIÓ	-
		MOMENT DE REALITZACIÓ DELS TREBALLS	En verd

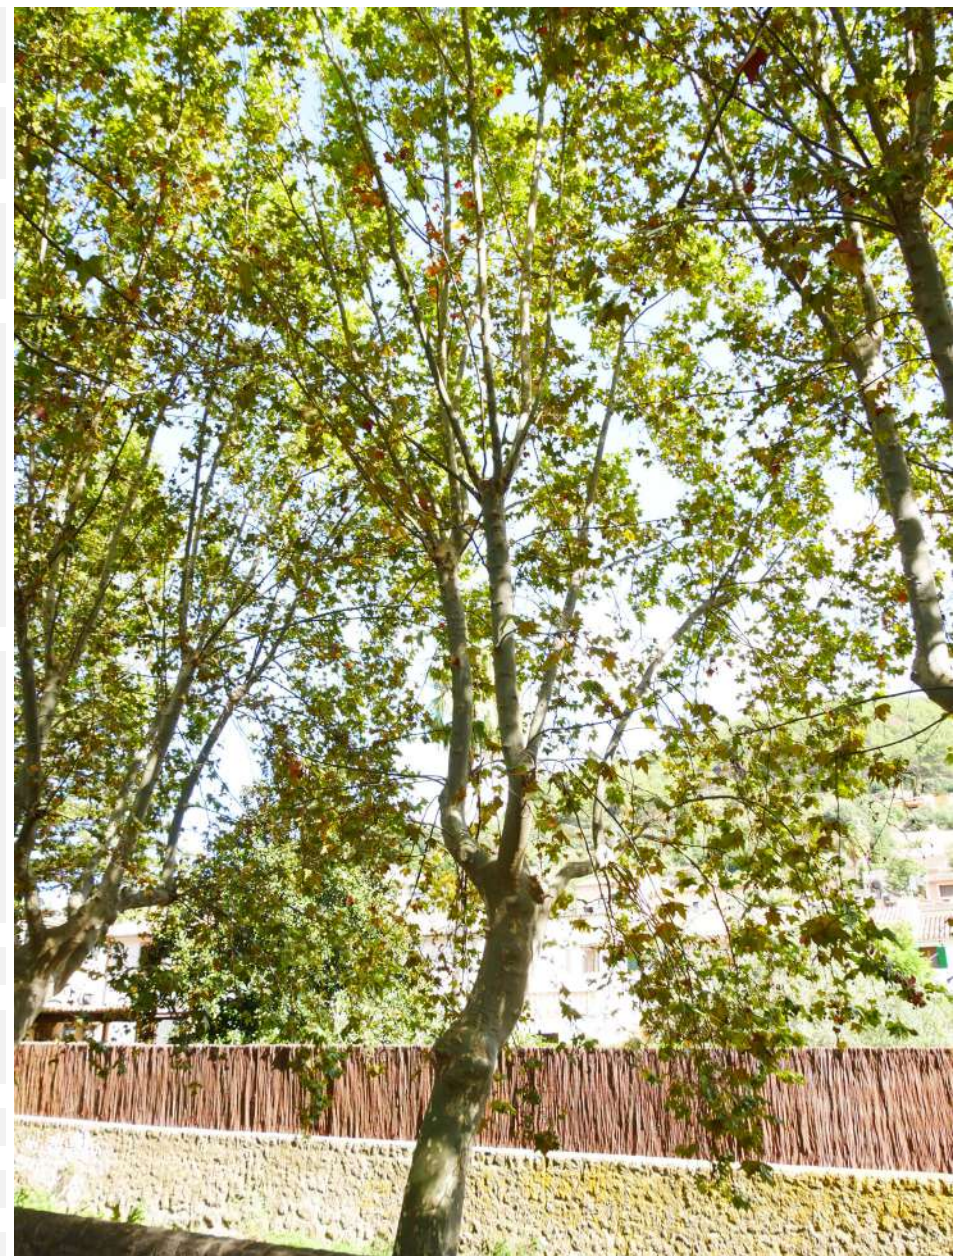
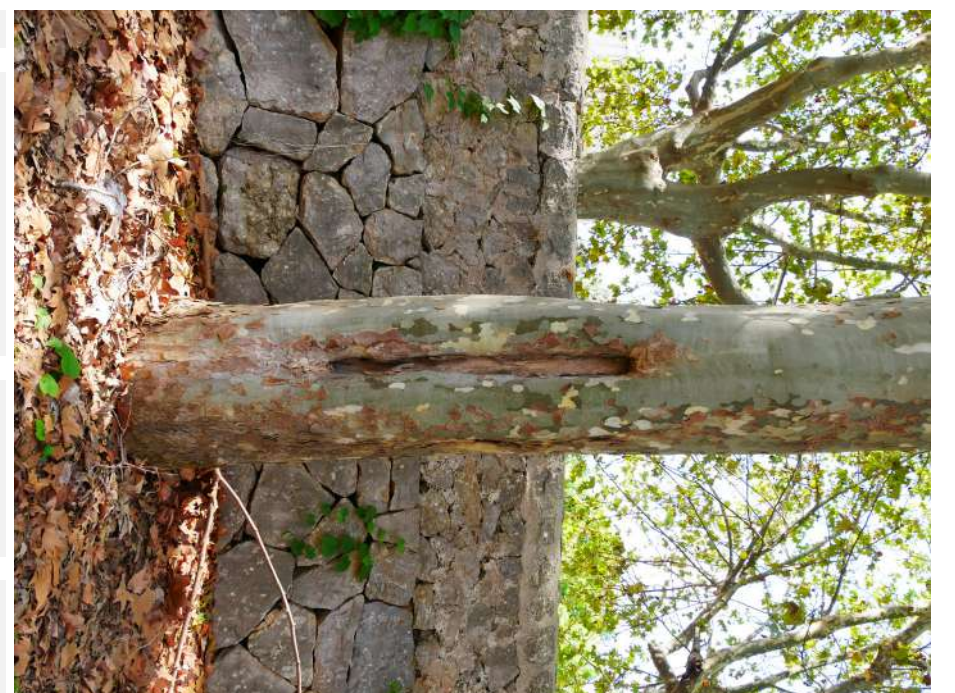
CODI	175	CÀRREGA	1, mesures petites i exposició baixa o mitja; mesures mitges i exposició baixa.
ZONA	Torrent - C/ de Joan Riutort	PALANCA	2, la resta de casos no inclosos a 1 i 3.
ESPÈCIE	Platanus x hispanica	EXCENTRICITAT	1, si no hi ha desviació o es poc apreciable.
ALTURA en m	15-20	DEFECTES	Cavitat de ferida oberta a nivell de creu, de caràcter lleu. Branca seca de <10 cm. sobre braça lateral cap al costat S-O (carrer)
PERÍMETRE en cm	100-150		
ESCOCELL	Al talús del torrent		
INTERFERÈNCIES	-		
OBSERVACIONS			
ARCHI	Arbre resilient		
SUPERFÍCIE/VOLUM	4 (61-80%)		
VITALITAT	Mitjana	GRAVETAT DELS DEFECTES	2 (significatius)
FASE D'EDAT	Copa en fase adulta / estructura madura	PROBABILITAT DE CAIGUDA	4. Poc probable (1/1.000 – 1/10.000)
ESTRUCTURA	Desmotxat antic a nivell de creu i base de braços principals, amb copa terciada en altura formada per eixos reiterats en fase adulta. Copa en fase de restauració.	DIANA	Via 4 - 50 km/h: 4.700-480

RISC D'ACCIDENT	Tolerable (nivell alt) 1/99.999-1/10.000
		PRIORITAT	Baixa
		CONTROL	En 2 anys
		ACTUACIÓ	Poda de seguretat
		DESCRIPCIÓ	Eliminació d'eix sec de <10 cm de perímetre
		MOMENT DE REALITZACIÓ DELS TREBALLS	En aturada vegetativa

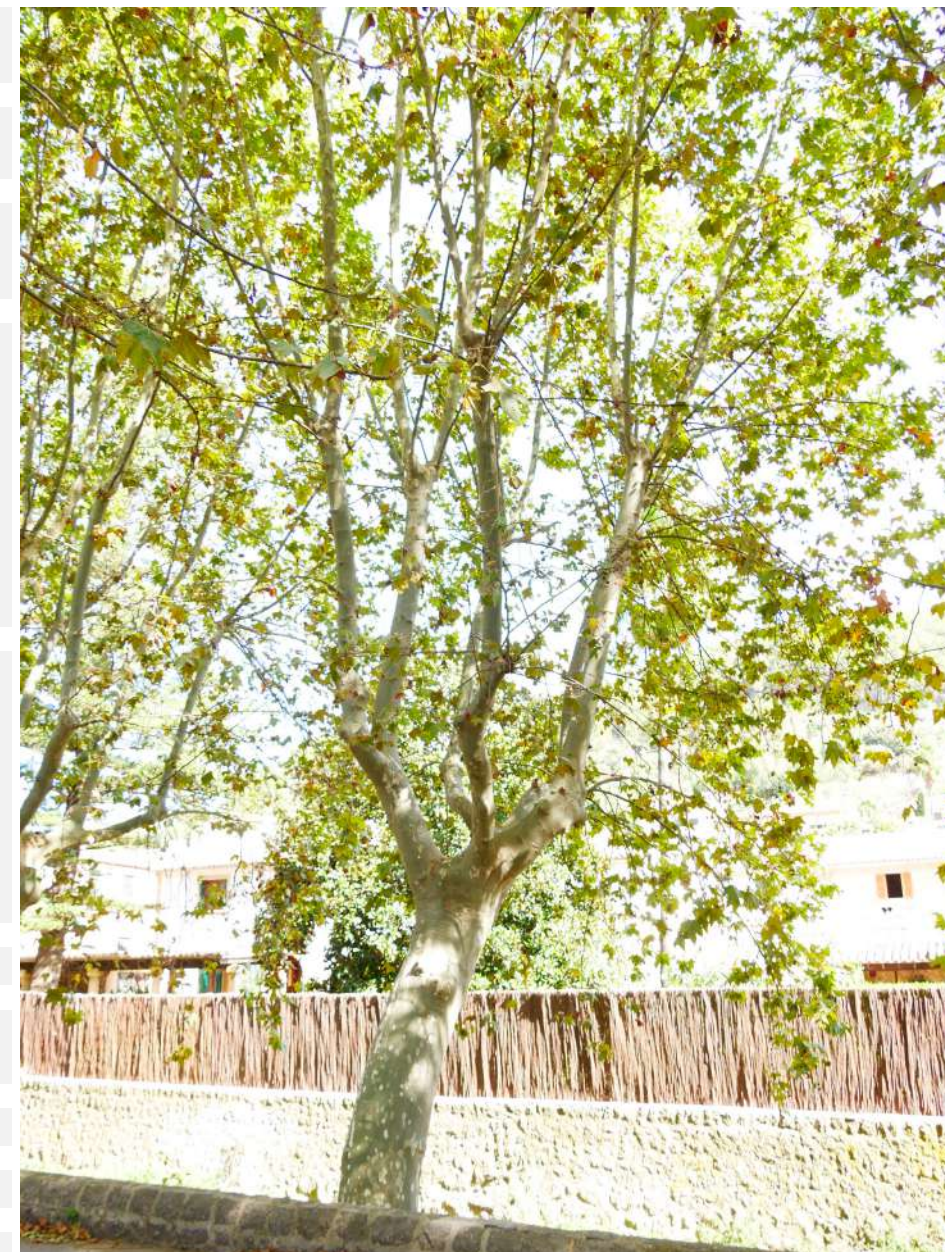
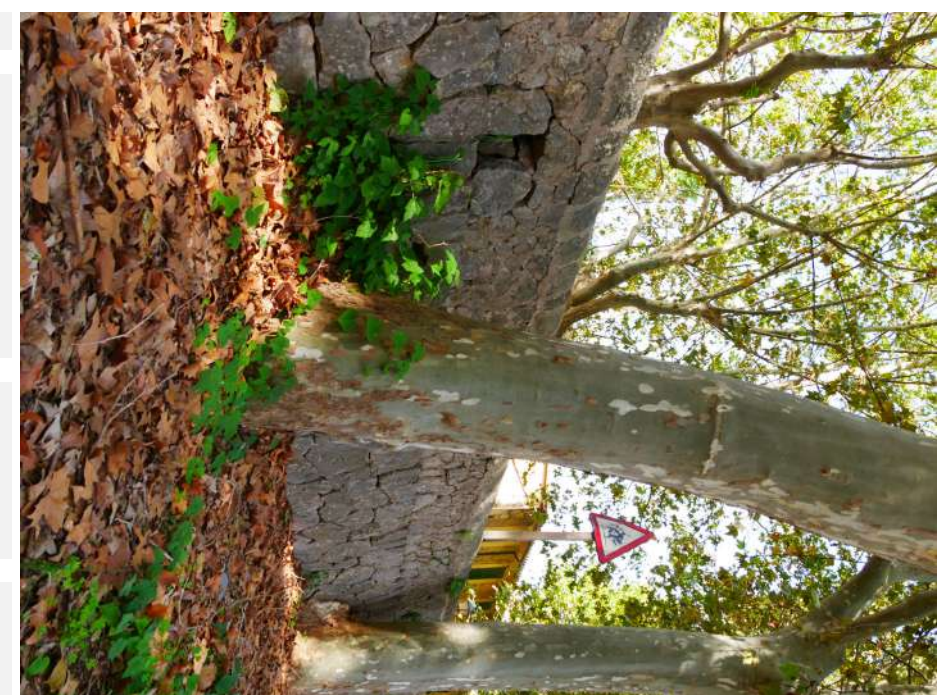
CODI	176	CÀRREGA	1, mesures petites i exposició baixa o mitja; mesures mitges i exposició baixa.
ZONA	Torrent - C/ de Joan Riutort	PALANCA	2, la resta de casos no inclosos a 1 i 3.
ESPÈCIE	Platanus x hispanica	EXCENTRICITAT	1, si no hi ha desviació o es poc apreciable.
ALTURA en m	15-20	DEFECTES	Cavitat de ferida oberta a nivell de creu, de caràcter lleu.
PERÍMETRE en cm	200-250		
ESCOCELL	Al talús del torrent		
INTERFERÈNCIES	-		
OBSERVACIONS	-		
ARCHI	Arbre resilient		
SUPERFÍCIE/VOLUM	4 (61-80%)		
VITALITAT	Mitjana	GRAVETAT DELS DEFECTES	2 (significatius)
FASE D'EDAT	Copa en fase adulta / estructura madura	PROBABILITAT DE CAIGUDA	4. Poc probable (1/1.000 – 1/10.000)
ESTRUCTURA	Desmotxat antic a nivell de creu i base de braços principals, amb copa terciada en altura formada per eixos reiterats en fase adulta. Copa en fase de restauració.	DIANA	Via 4 - 50 km/h: 4.700-480
		RISC D'ACCIDENT	Tolerable (nivell alt) 1/99.999-1/10.000

PRIORITAT	Baixa
		CONTROL	En 2 anys
		ACTUACIÓ	Manteniment normal
		DESCRIPCIÓ	-
		MOMENT DE REALITZACIÓ DELS TREBALLS	En verd

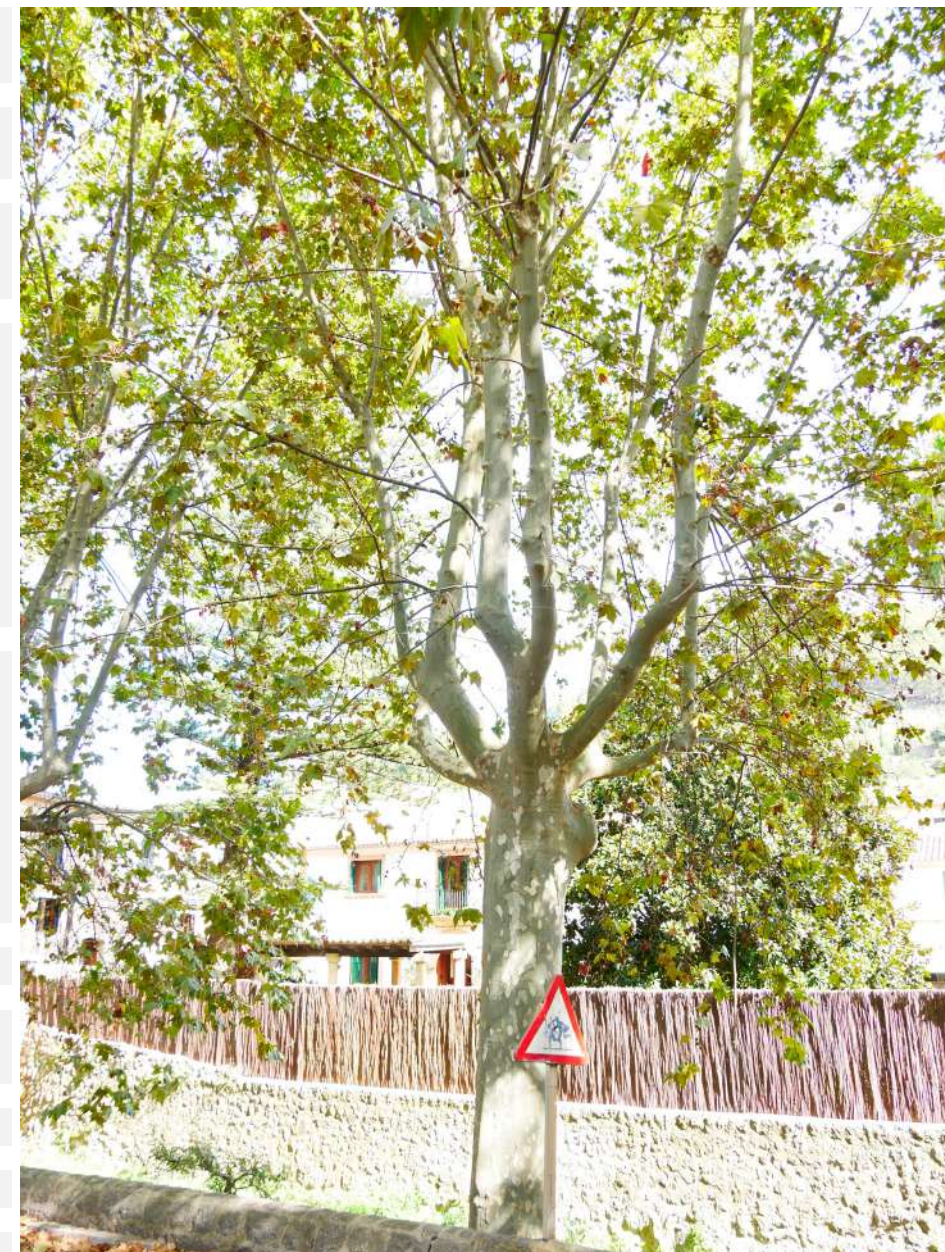
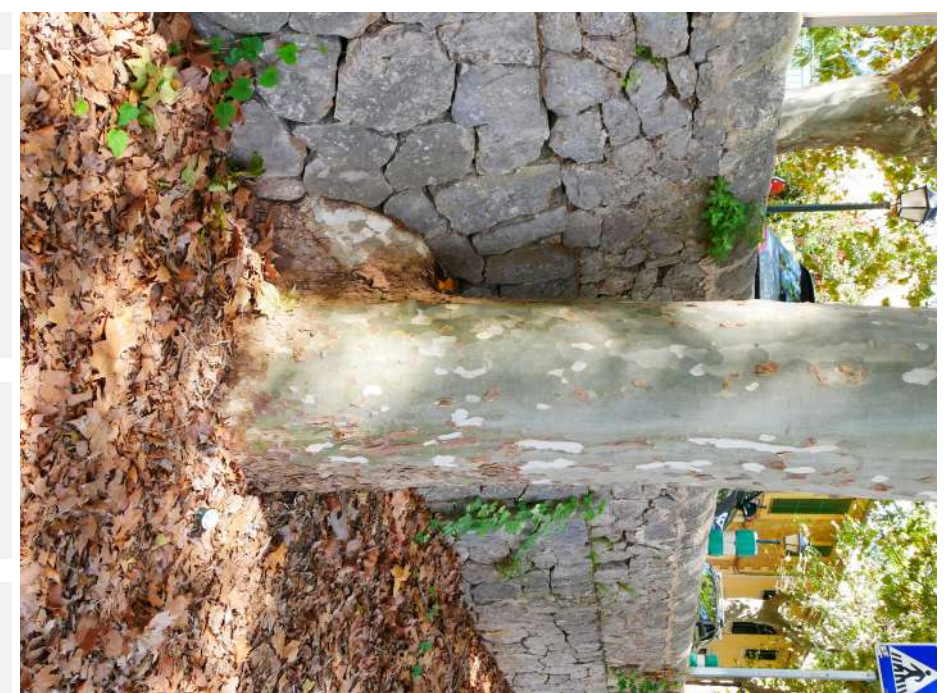
CODI	177	CÀRREGA	1, mesures petites i exposició baixa o mitja; mesures mitges i exposició baixa.
ZONA	Torrent - C/ de Joan Riutort	PALANCA	2, la resta de casos no inclosos a 1 i 3.
ESPÈCIE	Platanus x hispanica	EXCENTRICITAT	1, si no hi ha desviació o es poc apreciable.
ALTURA en m	15-20	DEFECTES	Cavitat de ferida oberta a nivell de creu, de caràcter lleu. Branca lateral de 20 cm de perím. al costat N amb xancre afectant 1/2 de secció a 1/2 de la longitud de la branca
PERÍMETRE en cm	100-150		
ESCOCELL	Al talús del torrent		
INTERFERÈNCIES	-		
OBSERVACIONS	-		
ARCHI	Arbre resilient		
SUPERFÍCIE/VOLUM	4 (61-80%)		
VITALITAT	Mitjana	GRAVETAT DELS DEFECTES	2 (significatius)
FASE D'EDAT	Copa en fase adulta / estructura madura	PROBABILITAT DE CAIGUDA	4. Poc probable (1/1.000 – 1/10.000)
ESTRUCTURA	Estructura en vas amb tall antic sobre creu i braços principals, amb antiga reducció de copa amb eixos reiterats que han desenvolupat una copa natural de reemplaç vàlida.	DIANA	Via 4 - 50 km/h: 4.700-480

RISC D'ACCIDENT	Tolerable (nivell alt) 1/99.999-1/10.000
		PRIORITAT	Alta
		CONTROL	En 2 anys
		ACTUACIÓ	Poda de seguretat.
		DESCRIPCIÓ	Poda de reducció de l'eix, eliminant la unitat sencera.
		MOMENT DE REALITZACIÓ DELS TREBALLS	En aturada vegetativa

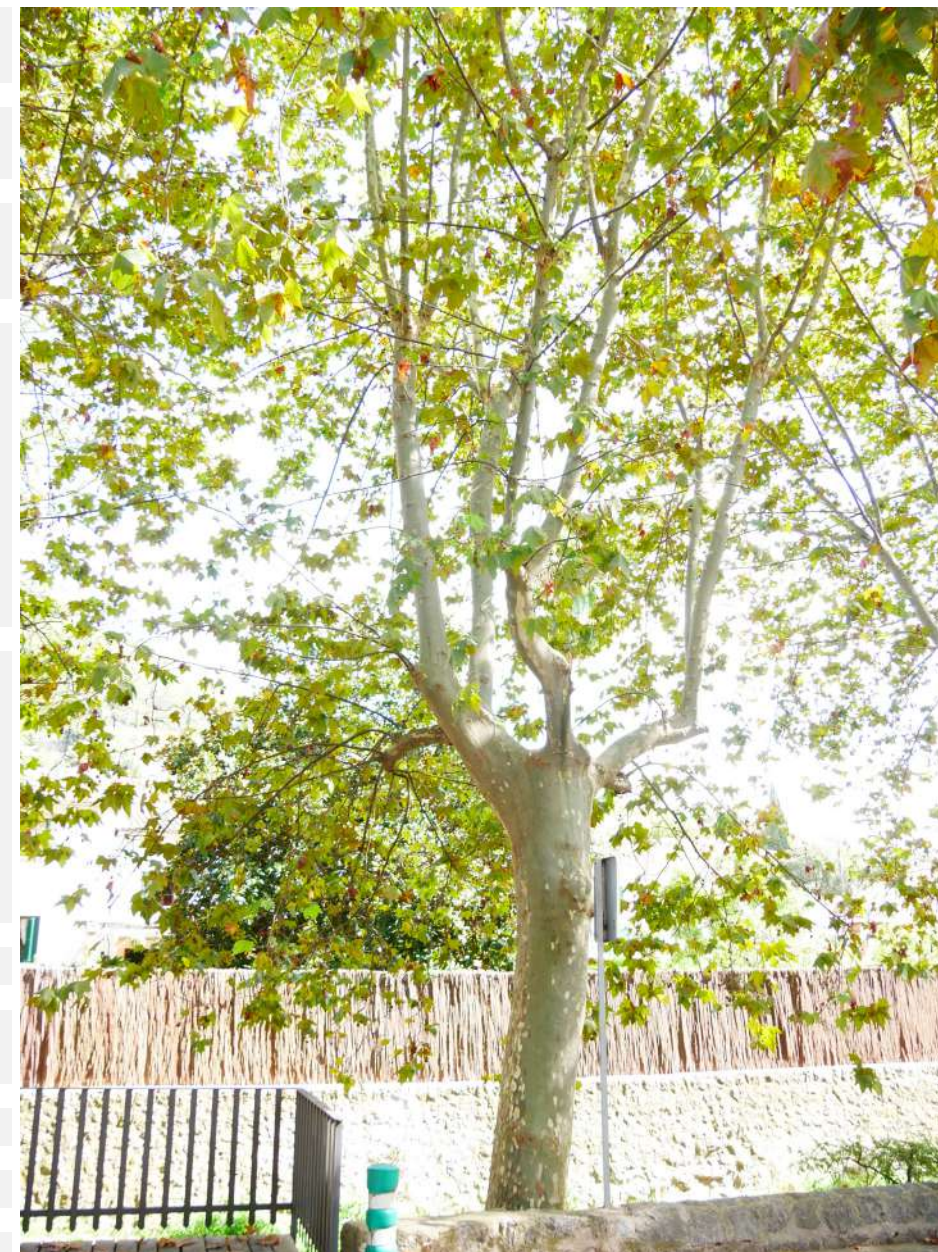
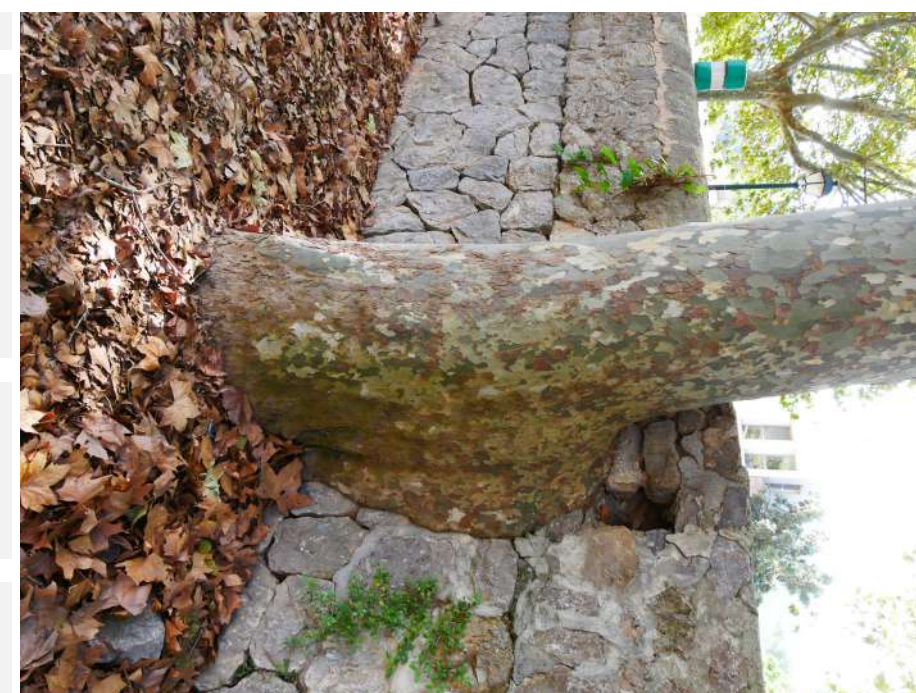
CODI	178	CÀRREGA	1, mesures petites i exposició baixa o mitja; mesures mitges i exposició baixa.
ZONA	Torrent - C/ de Joan Riutort	PALANCA	2, la resta de casos no inclosos a 1 i 3.
ESPÈCIE	Platanus x hispanica	EXCENTRICITAT	1, si no hi ha desviació o es poc apreciable.
ALTURA en m	15-20	DEFECTES	Cavitat de ferida a nivell de creu i braços, de caràcter lleu.
PERÍMETRE en cm	100-150		
ESCOCELL	Al talús del torrent		
INTERFERÈNCIES	-		
OBSERVACIONS	-		
ARCHI	Arbre resilient		
SUPERFICIE/VOLUM	4 (61-80%)		
VITALITAT	Mitjana	GRAVETAT DELS DEFECTES	2 (significatius)
FASE D'EDAT	Copa en fase adulta / estructura madura	PROBABILITAT DE CAIGUDA	4. Poc probable (1/1.000 – 1/10.000)
ESTRUCTURA	Estructura en vas amb tall antic sobre creu i braços principals, amb antiga reducció de copa amb eixos reiterats que han desenvolupat una copa natural de reemplaç vàlida.	DIANA	Via 4 - 50 km/h: 4.700-480
		RISC D'ACCIDENT	Tolerable (nivell alt) 1/99.999-1/10.000

PRIORITAT	Baixa
		CONTROL	En 2 anys
		ACTUACIÓ	Manteniment normal
		DESCRIPCIÓ	
		MOMENT DE REALITZACIÓ DELS TREBALLS	En verd

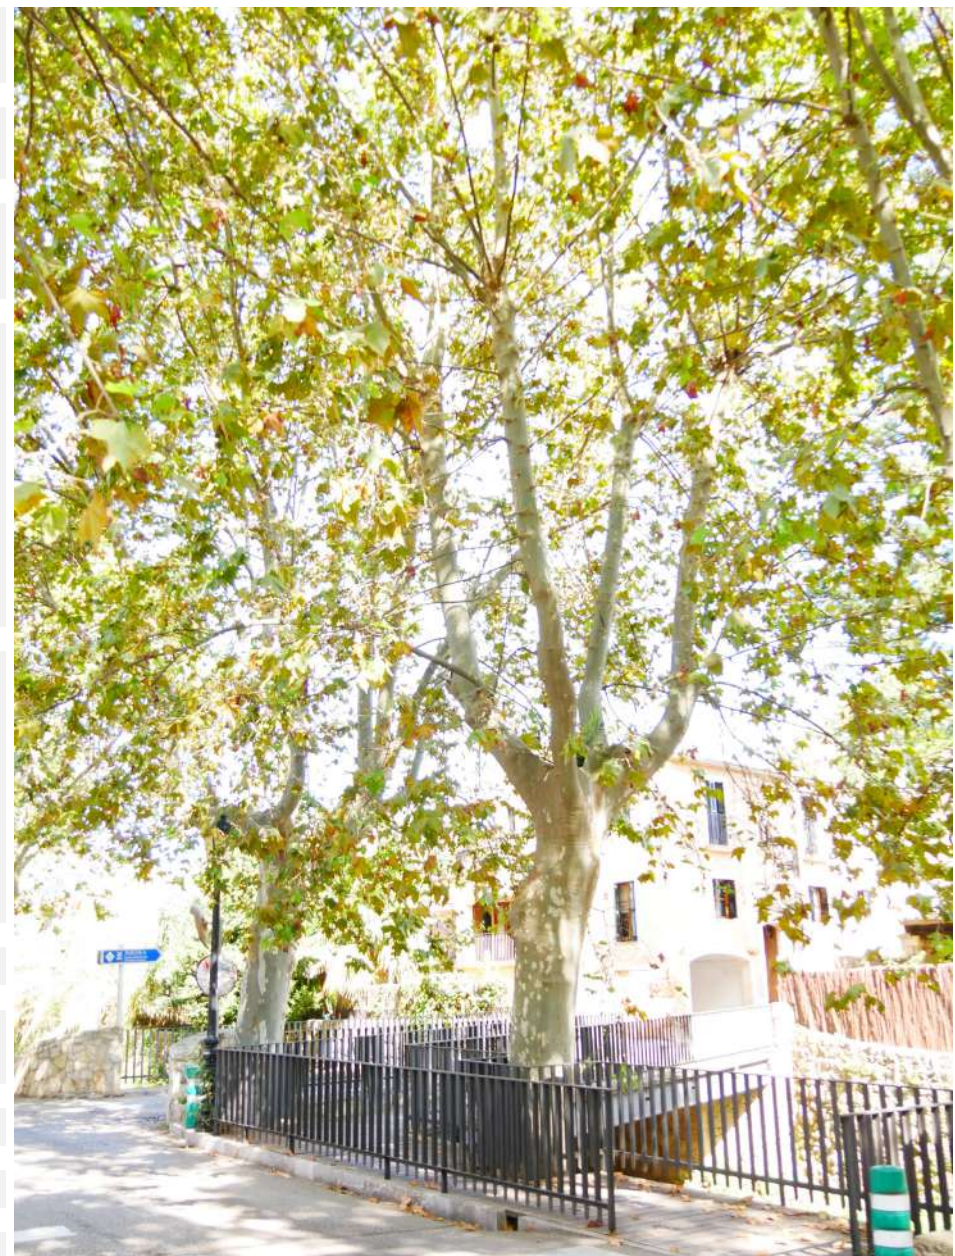
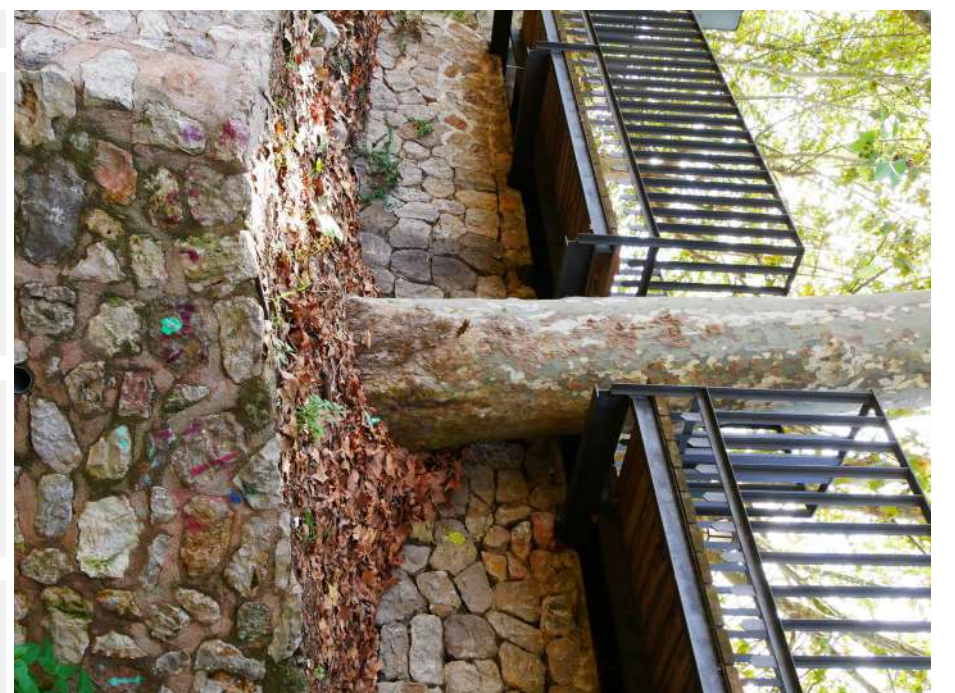
CODI	179	CÀRREGA	1, mesures petites i exposició baixa o mitja; mesures mitges i exposició baixa.
ZONA	Torrent - C/ de Joan Riutort	PALANCA	2, la resta de casos no inclosos a 1 i 3.
ESPÈCIE	Platanus x hispanica	EXCENTRICITAT	1, si no hi ha desviació o es poc apreciable.
ALTURA en m	15-20	DEFECTES	Cavitat de ferida oberta a nivell de creu i braços, de caràcter lleu. Eliminar palmera que hi creix. Presència de Ganoderma lucidum a nivell basal.
PERÍMETRE en cm	200-250		
ESCOCELL	Al talús del torrent		
INTERFERÈNCIES	-		
OBSERVACIONS	-		
ARCHI	Arbre resilient		
SUPERFÍCIE/VOLUM	4 (61-80%)		
VITALITAT	Mitjana	GRAVETAT DELS DEFECTES	2 (significatius)
FASE D'EDAT	Copa en fase adulta / estructura madura	PROBABILITAT DE CAIGUDA	4. Poc probable (1/1.000 – 1/10.000)
ESTRUCTURA	Estructura en vas amb tall antic sobre creu i braços principals, amb antiga reducció de copa amb eixos reiterats que han desenvolupat una copa natural de reemplaç vàlida.	DIANA	Via 4 - 50 km/h: 4.700-480

RISC D'ACCIDENT	Tolerable (nivell alt) 1/99.999-1/10.000
		PRIORITAT	Baixa
		CONTROL	En 2 anys
		ACTUACIÓ	Poda d'adaptació
		DESCRIPCIÓ	Eliminació sencera de branca lateral de 10 cm de perímetre sobre el carrer
		MOMENT DE REALITZACIÓ DELS TREBALLS	En verd

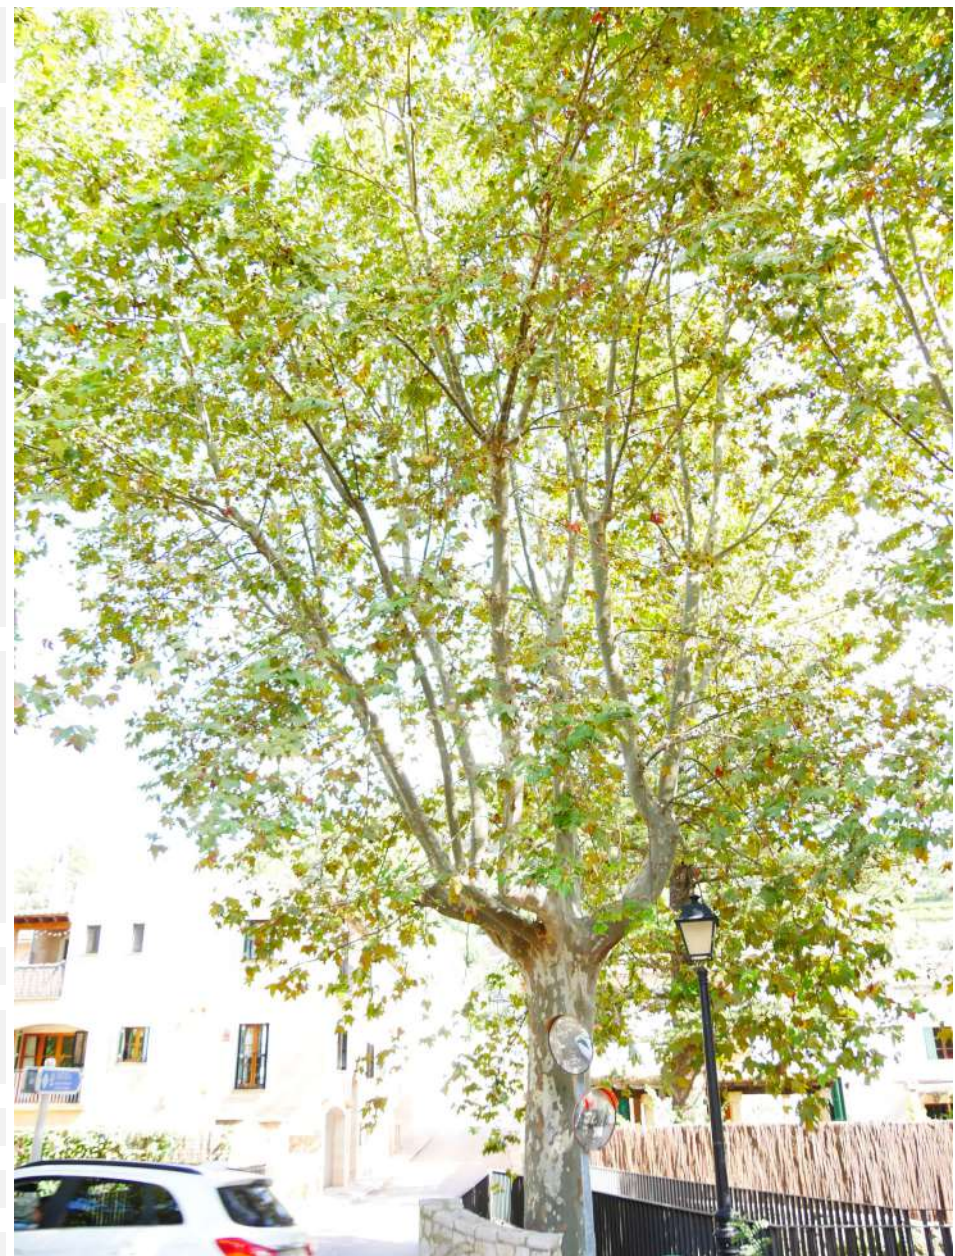
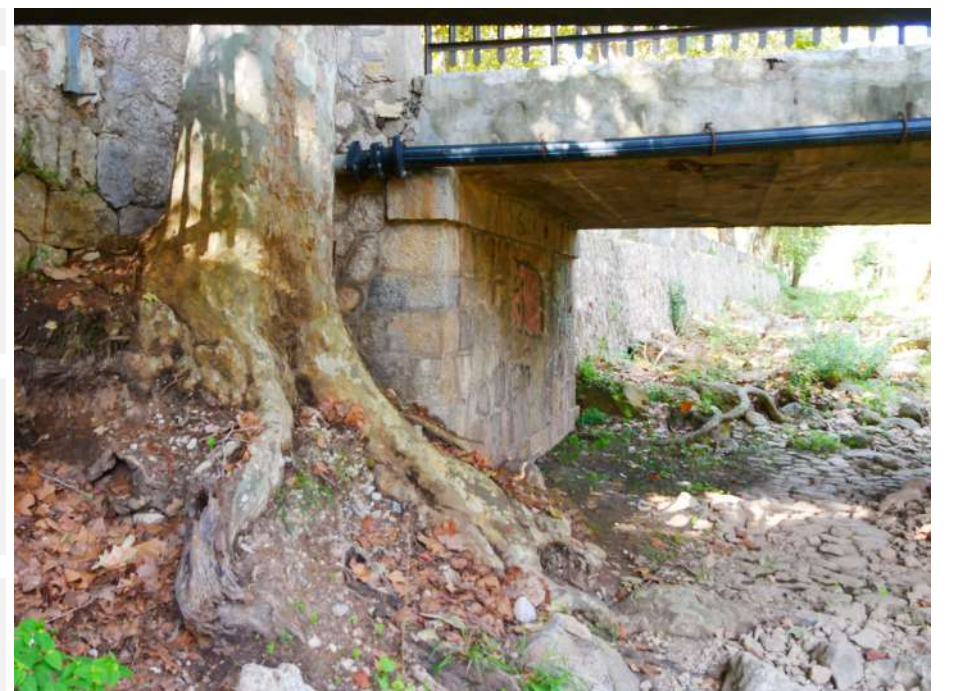
CODI	180	CÀRREGA	1, mesures petites i exposició baixa o mitja; mesures mitges i exposició baixa.
ZONA	Torrent - C/ de Joan Riutort	PALANCA	2, la resta de casos no inclosos a 1 i 3.
ESPÈCIE	Platanus x hispanica	EXCENTRICITAT	1, si no hi ha desviació o es poc apreciable.
ALTURA en m	15-20	DEFECTES	Cavitat de ferida a nivell de creu i braços, de caràcter lleu. Base del braç N-E amb cavitat de ferida per antiga poda.
PERÍMETRE en cm	250-300		
ESCOCELL	Al talús del torrent		
INTERFERÈNCIES	-		
OBSERVACIONS	-		
ARCHI	Arbre resilient		
SUPERFÍCIE/VOLUM	4 (61-80%)		
VITALITAT	Mitjana	GRAVETAT DELS DEFECTES	2 (significatius)
FASE D'EDAT	Copa en fase adulta / estructura madura	PROBABILITAT DE CAIGUDA	4. Poc probable (1/1.000 – 1/10.000)
ESTRUCTURA	Estructura en vas amb tall antic sobre creu i braços principals, amb antiga reducció de copa amb eixos reiterats que han desenvolupat una copa natural de reemplaç vàlida.	DIANA	Via 4 - 50 km/h: 4.700-480

RISC D'ACCIDENT	Tolerable (nivell alt) 1/99.999-1/10.000
		PRIORITAT	Baixa
		CONTROL	En 2 anys
		ACTUACIÓ	Manteniment normal
		DESCRIPCIÓ	-
		MOMENT DE REALITZACIÓ DELS TREBALLS	En verd

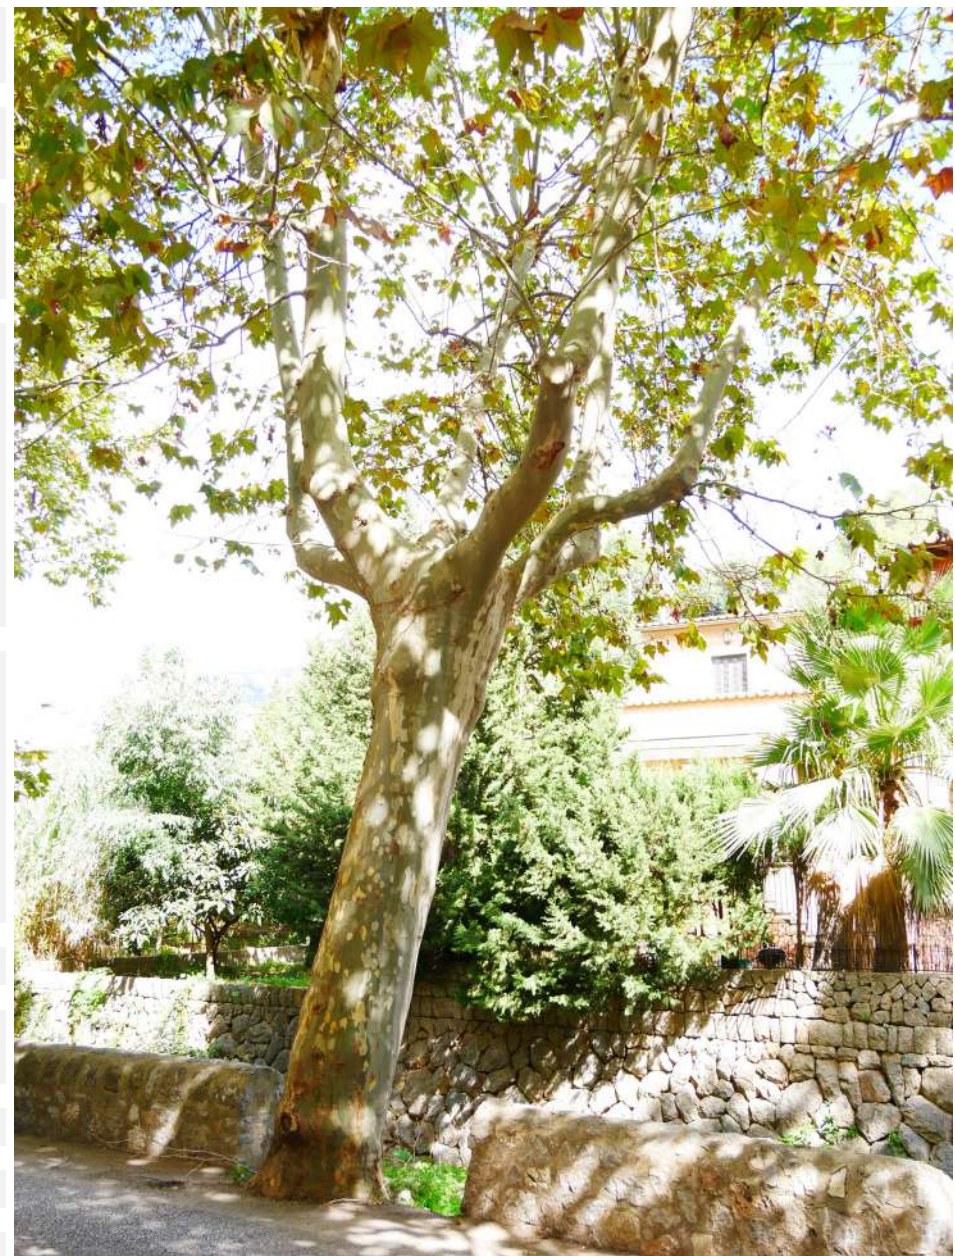
CODI	181	CÀRREGA	1, mesures petites i exposició baixa o mitja; mesures mitges i exposició baixa.
ZONA	Torrent - C/ de Joan Riutort	PALANCA	1, no hi ha braços de palanca llargs, l'estructura és molt ramificada.
ESPÈCIE	Platanus x hispanica	EXCENTRICITAT	1, si no hi ha desviació o es poc apreciable.
ALTURA en m	5-10	DEFECTES	Cavitat de ferida a nivell de creu i braços, de caràcter lleu.
PERÍMETRE en cm	150-200		
ESCOCELL	Ubicat entre la carretera i el talus		
INTERFERÈNCIES	-		
OBSERVACIONS	-		
ARCHI	Arbre resilient		
SUPERFÍCIE/VOLUM	4 (61-80%)		
VITALITAT	Mitjana	GRAVETAT DELS DEFECTES	2 (significatius)
FASE D'EDAT	Copa en fase adulta / estructura madura	PROBABILITAT DE CAIGUDA	4. Poc probable (1/1.000 – 1/10.000)
ESTRUCTURA	Desmotxat antic a nivell de creu i base de braços principals, amb copa terciada en altura formada per eixos reiterats en fase adulta. Copa en fase de restauració.	DIANA	Via 4 - 50 km/h: 4.700-480

RISC D'ACCIDENT	Tolerable (nivell alt) 1/99.999-1/10.000
		PRIORITAT	Baixa
		CONTROL	En 2 anys
		ACTUACIÓ	Manteniment normal
		DESCRIPCIÓ	-
		MOMENT DE REALITZACIÓ DELS TREBALLS	En verd

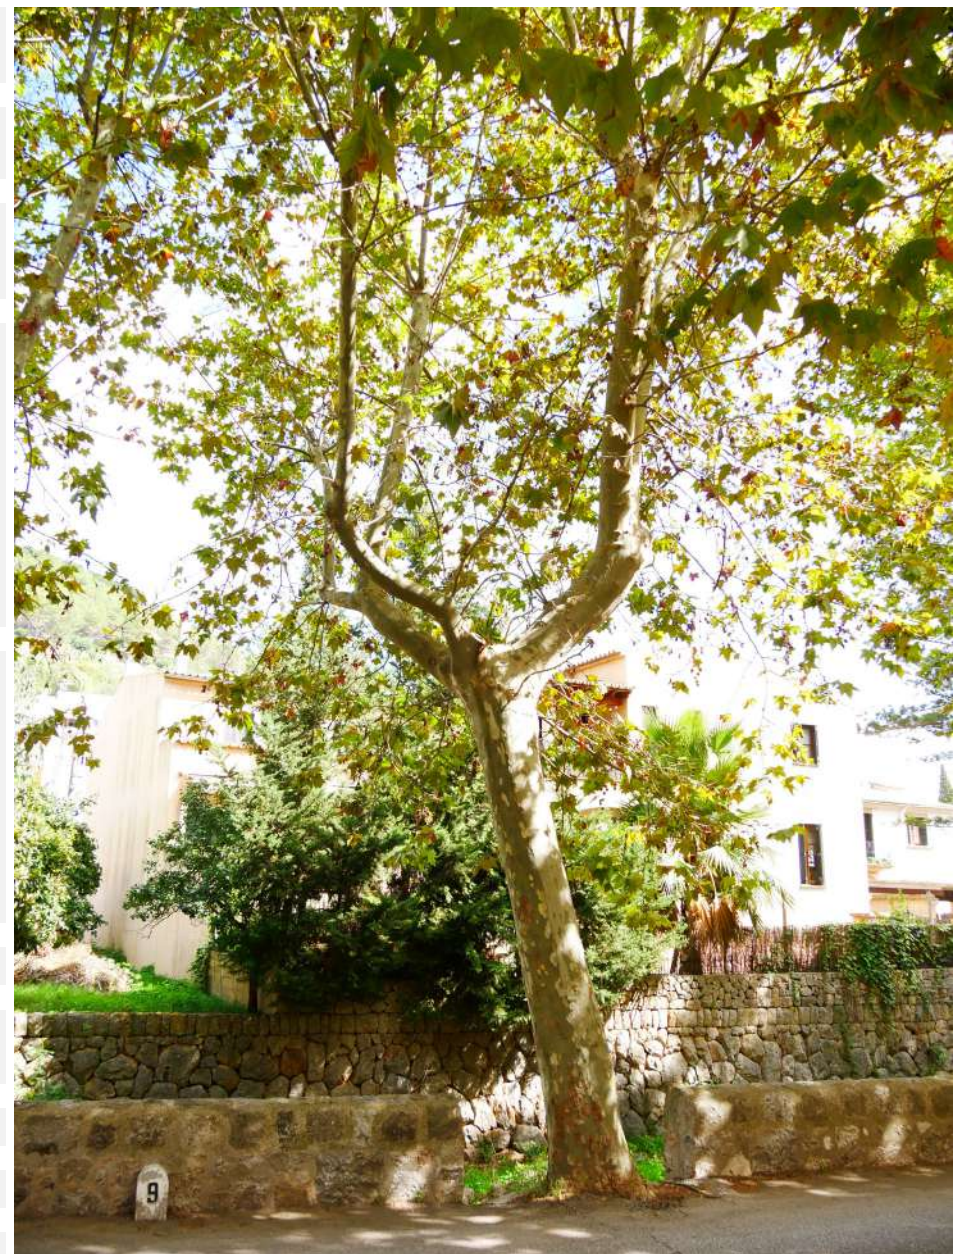
CODI	182	CÀRREGA	1, mesures petites i exposició baixa o mitja; mesures mitges i exposició baixa.
ZONA	Torrent - C/ de Joan Riutort	PALANCA	1, no hi ha braços de palanca llargs, l'estructura és molt ramificada.
ESPÈCIE	Platanus x hispanica	EXCENTRICITAT	1, si no hi ha desviació o es poc apreciable.
ALTURA en m	5-10	DEFECTES	Cavitat de ferida oberta a nivell de creu, associada a poda dràstica, de caràcter lleu. Eliminar la palmera que es desenvolupa a la cavitat.
PERÍMETRE en cm	100-150		
ESCOCELL	Ubicat entre la carretera i el talus, sense escocell		
INTERFERÈNCIES	-		
OBSERVACIONS	-		
ARCHI	Arbre resilient		
SUPERFÍCIE/VOLUM	3 (41-60%)		
VITALITAT	Mitjana	GRAVETAT DELS DEFECTES	2 (significatius)
FASE D'EDAT	Copa en fase adulta / estructura madura	PROBABILITAT DE CAIGUDA	4. Poc probable (1/1.000 – 1/10.000)
ESTRUCTURA	Desmotxat antic a nivell de creu i base de braços principals, amb copa terciada en altura formada per eixos reiterats en fase adulta. Copa en fase de restauració.	DIANA	Via 4 - 50 km/h: 4.700-480

RISC D'ACCIDENT	Tolerable (nivell alt) 1/99.999-1/10.000
		PRIORITAT	Baixa
		CONTROL	En 2 anys
		ACTUACIÓ	Manteniment normal
		DESCRIPCIÓ	-
		MOMENT DE REALITZACIÓ DELS TREBALLS	En verd
