**PLA DE GESTIÓ,
CONTROL DEL RISC I
PROTECCIÓ DE
L'ARBRAT
D'ESPORLES**

**GRUPO
EULEN**

Antonio Serra Soliño
Enginyer Agrònom
Especialista en arbrat
Número de col·legiat 3357

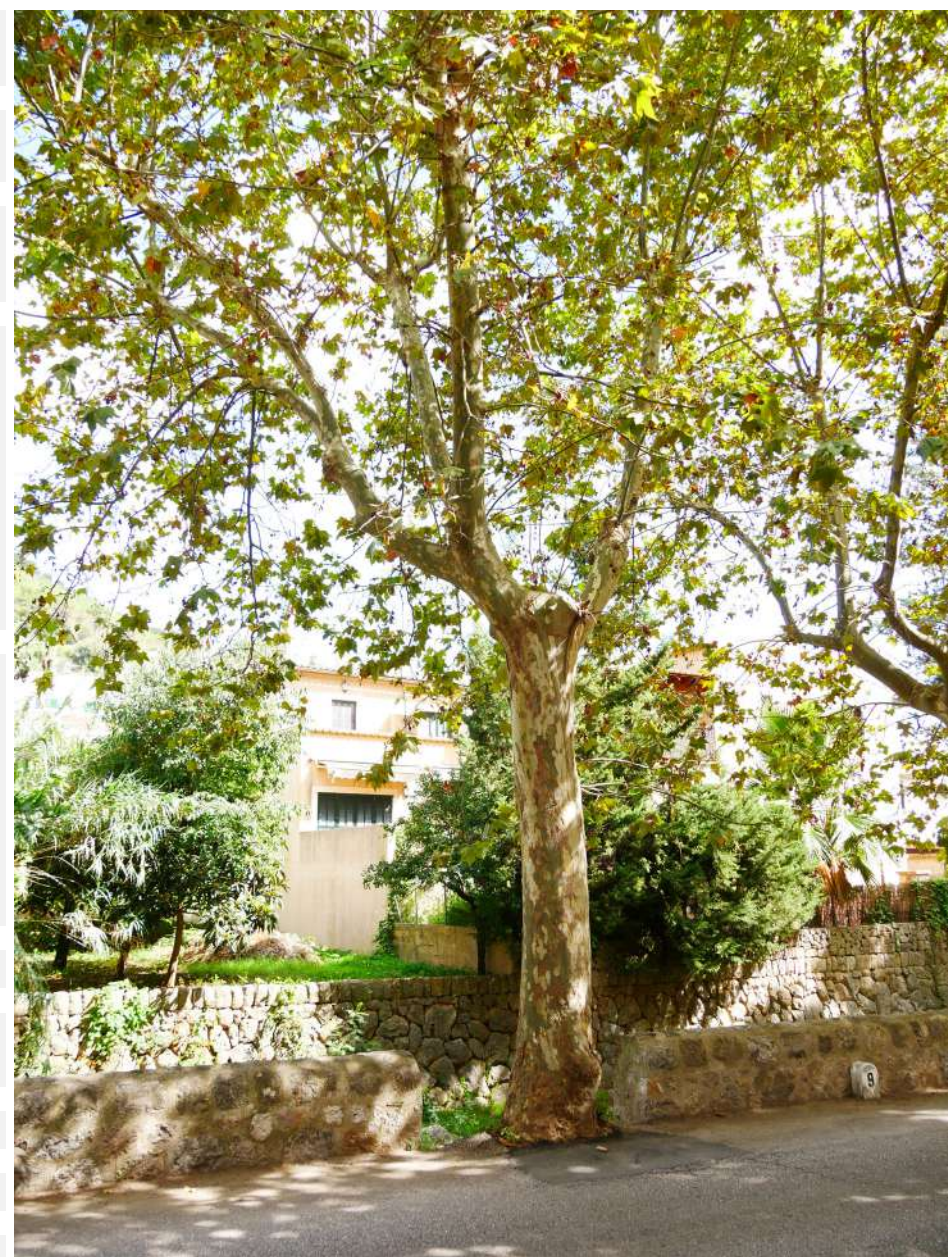
CODI	183	CÀRREGA	1, mesures petites i exposició baixa o mitja; mesures mitges i exposició baixa.
ZONA	Torrent - C/ de Joan Riutort	PALANCA	1, no hi ha braços de palanca llargs, l'estructura és molt ramificada.
ESPÈCIE	Platanus x hispanica	EXCENTRICITAT	1, si no hi ha desviació o es poc apreciable.
ALTURA en m	5-10	DEFECTES	Cavitat de ferida a nivell de creu, de caràcter lleu. Tall d'arrels al costat S-O (carrer)
PERÍMETRE en cm	100-150		
ESCOCELL	Ubicat entre la carretera i el talus		
INTERFERÈNCIES	-		
OBSERVACIONS	Tall d'arrels costat S-O		
ARCHI	Arbre resilient		
SUPERFÍCIE/VOLUM	3 (41-60%)		
VITALITAT	Mitjana	GRAVETAT DELS DEFECTES	2 (significatius)
FASE D'EDAT	Copa en fase adulta / estructura madura	PROBABILITAT DE CAIGUDA	4. Poc probable (1/1.000 – 1/10.000)
ESTRUCTURA	Desmotxat antic a nivell de creu i base de braços principals, amb copa terciada en altura formada per eixos reiterats en fase adulta. Copa en fase de restauració.	DIANA	Via 4 - 50 km/h: 4.700-480

RISC D'ACCIDENT	Tolerable (nivell alt) 1/99.999-1/10.000
		PRIORITAT	Baixa
		CONTROL	En 2 anys
		ACTUACIÓ	Manteniment normal
		DESCRIPCIÓ	-
		MOMENT DE REALITZACIÓ DELS TREBALLS	En verd

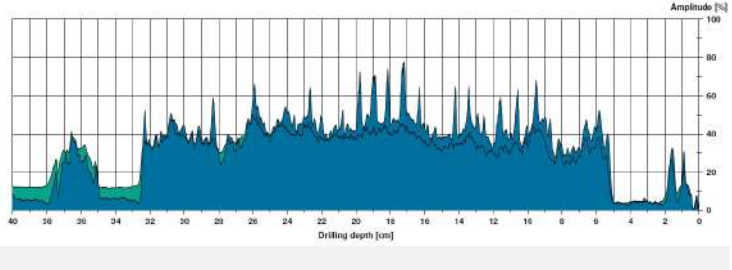
CODI	184	CÀRREGA	1, mesures petites i exposició baixa o mitja; mesures mitges i exposició baixa.
ZONA	Torrent - C/ de Joan Riutort	PALANCA	1, no hi ha braços de palanca llargs, l'estructura és molt ramificada.
ESPÈCIE	Populus nigra	EXCENTRICITAT	1, si no hi ha desviació o es poc apreciable.
ALTURA en m	5-10	DEFECTES	Pudrició interna a la base dels eixos, amb risc de fractura, i al llarg del tronc.
PERÍMETRE en cm	100-150		
ESCOCELL	Ubicat entre la carretera i el talus		
INTERFERÈNCIES	-		
OBSERVACIONS	-		
ARCHI	Arbre resilient

<p>Testificació instrumental a 0 m O, amb presència de pudrició activa i cavitat interna</p>	
SUPERFÍCIE/VOLUM	3 (41-60%)		
VITALITAT	Baixa	GRAVETAT DELS DEFECTES	3 (greus)
FASE D'EDAT	Copa en fase adulta / estructura madura	PROBABILITAT DE CAIGUDA	2. Molt probable (1/10 – 1/100)
ESTRUCTURA	Desmotxat antic a nivell de creu i base de braços principals, amb copa terciada en altura formada per eixos reiterats en fase adulta.	DIANA	Via 4 - 50 km/h: 4.700-480

RISC D'ACCIDENT	Inacceptable >1/1.000
		PRIORITAT	Alta
		CONTROL	-
		ACTUACIÓ	Tala
		DESCRIPCIÓ	Eliminació de l'exemplar
		MOMENT DE REALITZACIÓ DELS TREBALLS	-

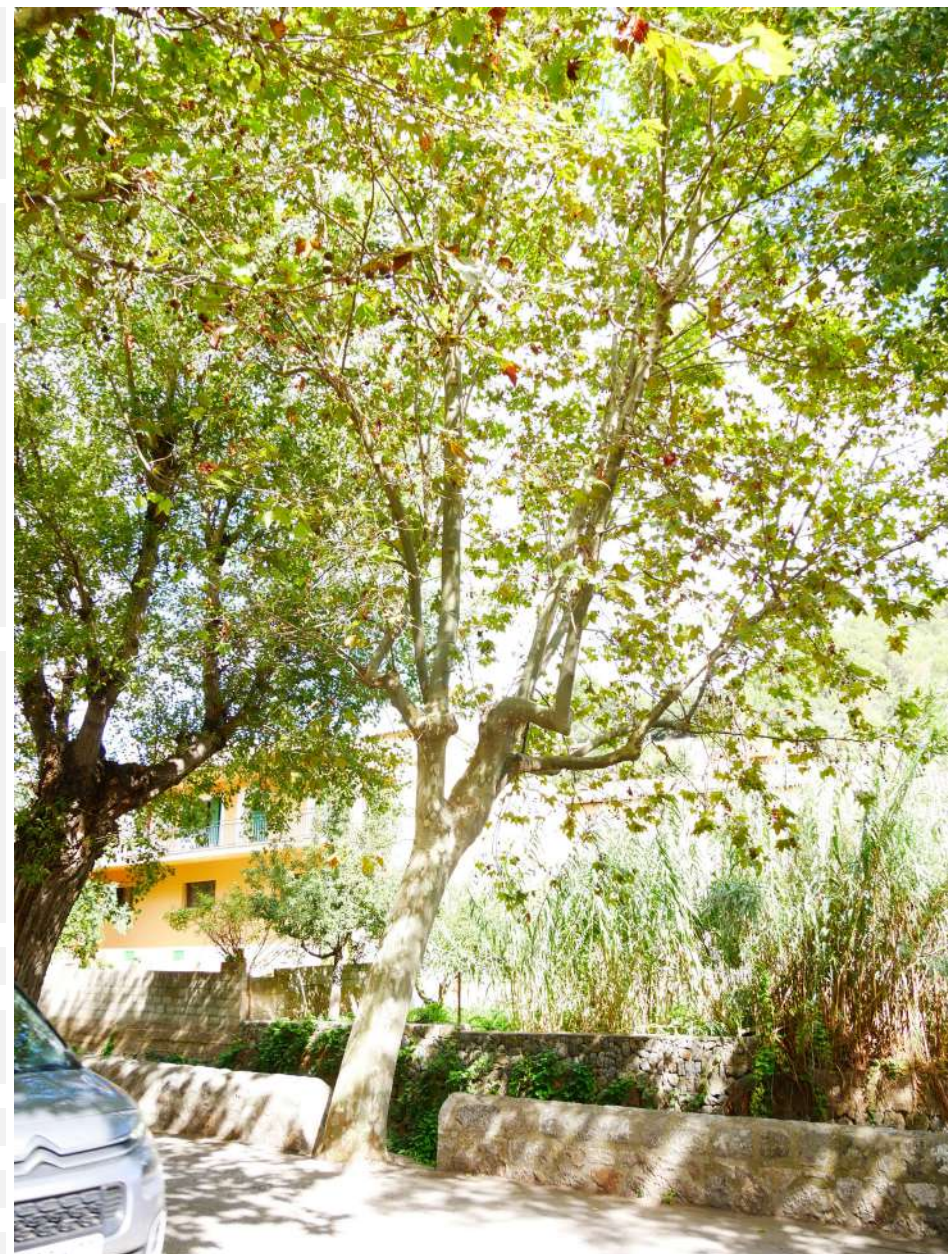
CODI	185	CÀRREGA	1, mesures petites i exposició baixa o mitja; mesures mitges i exposició baixa.
ZONA	Torrent - C/ de Joan Riutort	PALANCA	1, no hi ha braços de palanca llargs, l'estructura és molt ramificada.
ESPÈCIE	Platanus x hispanica	EXCENTRICITAT	1, si no hi ha desviació o es poc apreciable.
ALTURA en m	5-10	DEFECTES	Cavitat de ferida a nivell de creu i base de braços, de caràcter lleu
PERÍMETRE en cm	50-100		
ESCOCELL	Ubicat entre la carretera i el talus		
INTERFERÈNCIES	-		
OBSERVACIONS	Aixecament del paviment		
ARCHI	Arbre resilient		
SUPERFÍCIE/VOLUM	3 (41-60%)		
VITALITAT	Mitjana	GRAVETAT DELS DEFECTES	2 (significatius)
FASE D'EDAT	Copa en fase adulta / estructura madura	PROBABILITAT DE CAIGUDA	4. Poc probable (1/1.000 – 1/10.000)
ESTRUCTURA	Desmotxat antic a nivell de creu i base de braços principals, amb copa terciada en altura formada per eixos reiterats en fase adulta. Copa en fase de restauració.	DIANA	Via 4 - 50 km/h: 4.700-480

RISC D'ACCIDENT	Tolerable (nivell alt) 1/99.999-1/10.000
		PRIORITAT	Baixa
		CONTROL	En 2 anys
		ACTUACIÓ	Manteniment normal
		DESCRIPCIÓ	-
		MOMENT DE REALITZACIÓ DELS TREBALLS	En verd

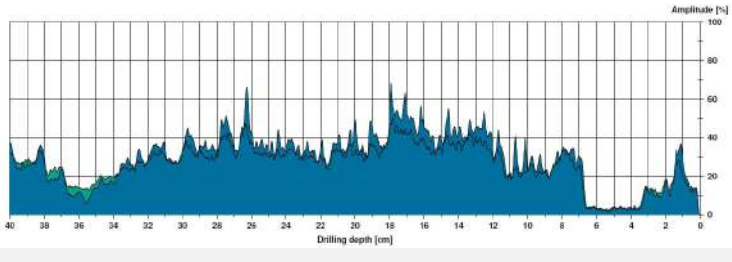
CODI	186	CÀRREGA	1, mesures petites i exposició baixa o mitja; mesures mitges i exposició baixa.
ZONA	Torrent - C/ de Joan Riutort	PALANCA	1, no hi ha braços de palanca llargs, l'estructura és molt ramificada.
ESPÈCIE	Populus nigra	EXCENTRICITAT	1, si no hi ha desviació o es poc apreciable.
ALTURA en m	5-10	DEFECTES	Pudrició extensiva a la base de braços, amb risc de fractura d'eixos.
PERÍMETRE en cm	200-250		
ESCOCELL	Ubicat entre la carretera i el talus		
INTERFERÈNCIES	-		
OBSERVACIONS	-

<p>Testificació instrumental a 0 m O, amb presència de pudrició de caràcter incipient, no compartimentada</p>	
ARCHI	Arbre resilient		
SUPERFÍCIE/VOLUM	3 (41-60%)		
VITALITAT	Mitjana		
FASE D'EDAT	Copa en fase adulta / estructura madura	GRAVETAT DELS DEFECTES	3 (greus)
ESTRUCTURA	Desmotxat antic a nivell de creu i base de braços principals, amb copa terciada en altura formada per eixos reiterats en fase adulta.	PROBABILITAT DE CAIGUDA	3. Probable (1/100 – 1/1.000)

DIANA	Via 4 - 50 km/h: 4.700-480
		RISC D'ACCIDENT	Límit inacceptable 1/99.999-1/1.000
		PRIORITAT	Alta
		CONTROL	-
		ACTUACIÓ	Tala
		DESCRIPCIÓ	Eliminació de l'exemplar
		MOMENT DE REALITZACIÓ DELS TREBALLS	-

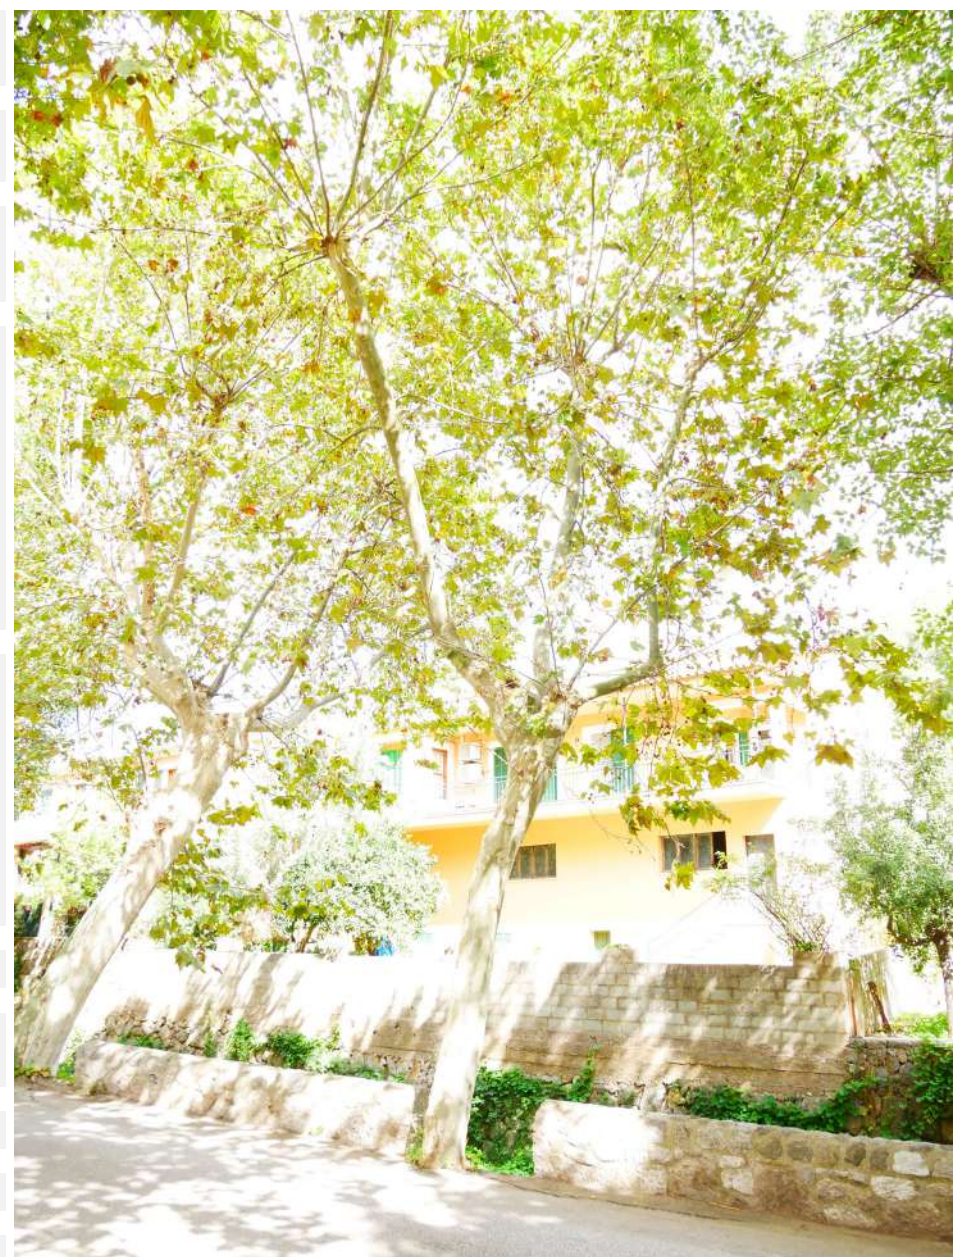
CODI	187	CÀRREGA	1, mesures petites i exposició baixa o mitja; mesures mitges i exposició baixa.
ZONA	Torrent - C/ de Joan Riutort	PALANCA	1, no hi ha braços de palanca llargs, l'estructura és molt ramificada.
ESPÈCIE	Platanus x hispanica	EXCENTRICITAT	1, si no hi ha desviació o es poc apreciable.
ALTURA en m	5-10	DEFECTES	
PERÍMETRE en cm	50-100		
ESCOCELL	Ubicat entre la carretera i el talus		
INTERFERÈNCIES	-		
OBSERVACIONS	-		
ARCHI	Arbre resilient		
SUPERFÍCIE/VOLUM	3 (41-60%)		
VITALITAT	Mitjana	GRAVETAT DELS DEFECTES	2 (significatius)
FASE D'EDAT	Copa en fase adulta / estructura madura	PROBABILITAT DE CAIGUDA	4. Poc probable (1/1.000 – 1/10.000)
ESTRUCTURA	Desmotxat antic a nivell de creu i base de braços principals, amb copa terciada en altura formada per eixos reiterats en fase adulta. Copa en fase de restauració.	DIANA	Via 4 - 50 km/h: 4.700-480
		RISC D'ACCIDENT	Tolerable (nivell alt) 1/99.999-1/10.000

PRIORITAT	Baixa
		CONTROL	En 2 anys
		ACTUACIÓ	Manteniment normal
		DESCRIPCIÓ	-
		MOMENT DE REALITZACIÓ DELS TREBALLS	En verd

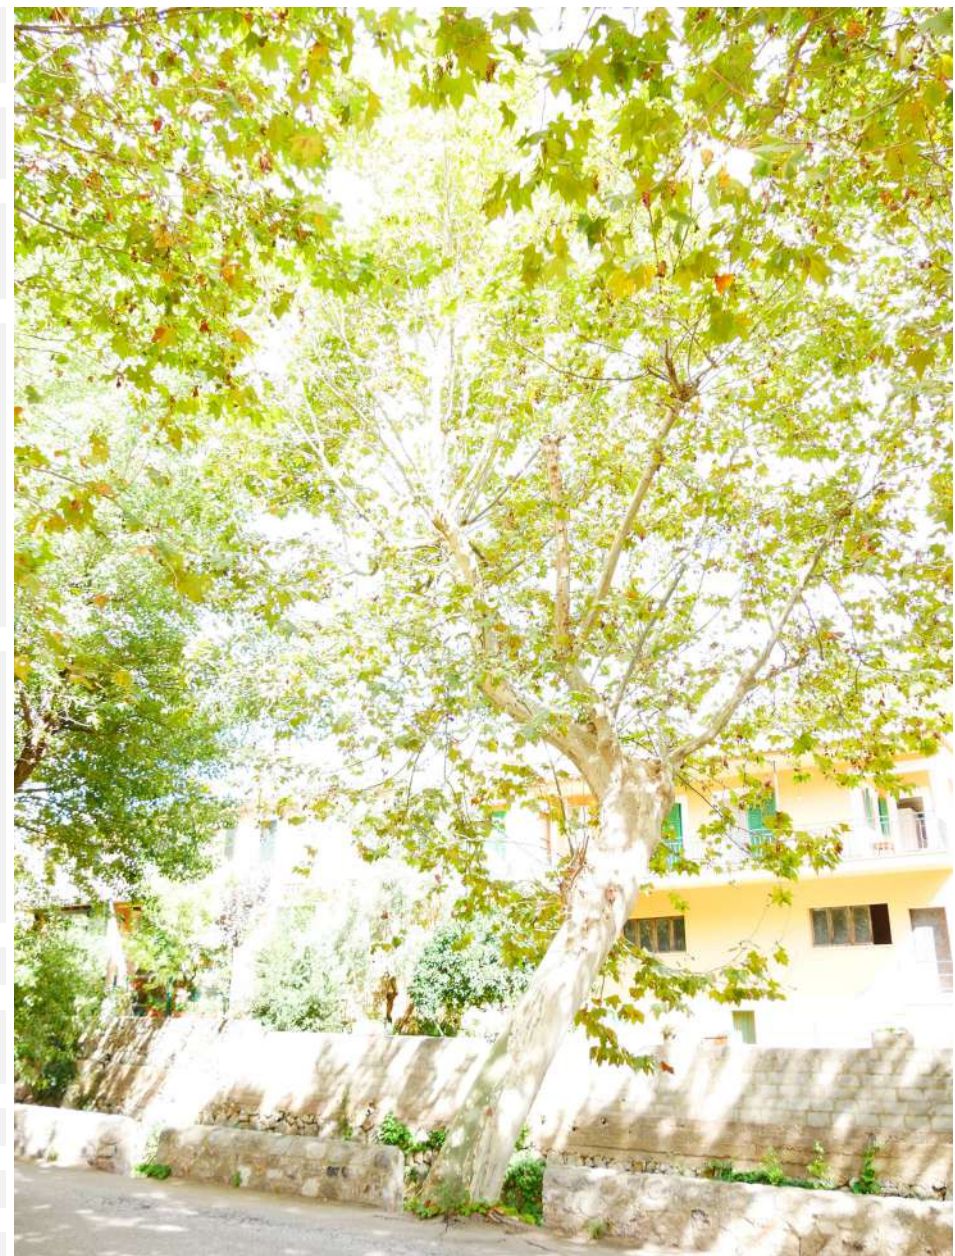
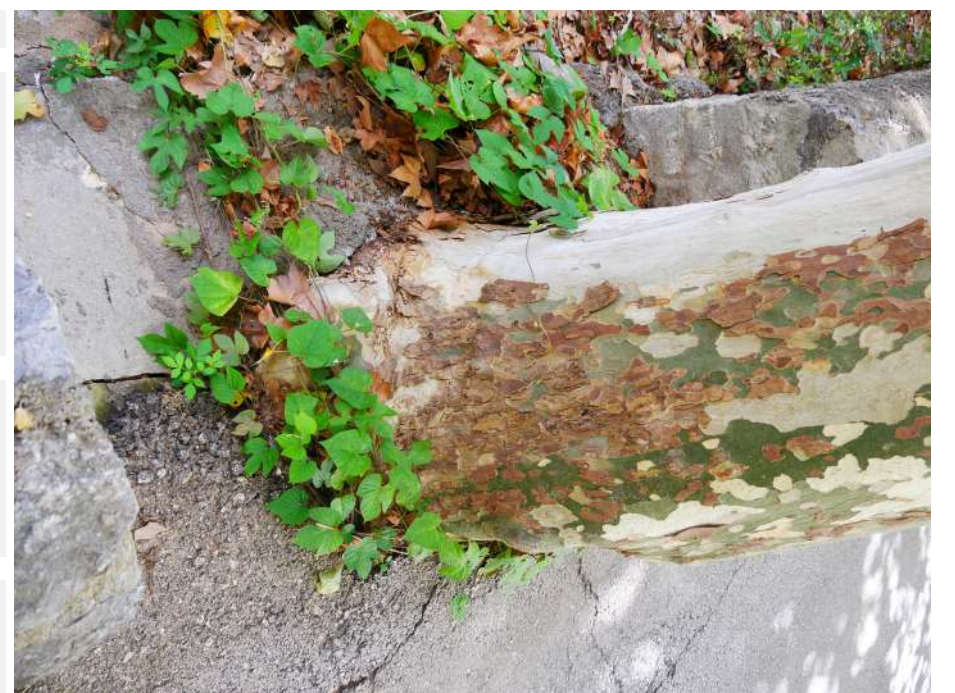
CODI	188	CÀRREGA	1, mesures petites i exposició baixa o mitja; mesures mitges i exposició baixa.
ZONA	Torrent - C/ de Joan Riutort	PALANCA	1, no hi ha braços de palanca llargs, l'estructura és molt ramificada.
ESPÈCIE	Platanus x hispanica	EXCENTRICITAT	3, desviació molt pronunciada, pot ser per inclinació o per desequilibri.
ALTURA en m	5-10	DEFECTES	Inclinació cap a costar E (cap a torrent), amb aixecament de paviment (per creixement radicular). Eix sec de 3 ml y 30 cm perím. Tall d'arrel costat N-E.
PERÍMETRE en cm	100-150		
ESCOCELL	Ubicat entre la carretera i el talus		
INTERFERÈNCIES	-		
OBSERVACIONS	-		
ARCHI	Arbre resilient		
SUPERFÍCIE/VOLUM	3 (41-60%)		
VITALITAT	Mitjana	GRAVETAT DELS DEFECTES	3 (greus)
FASE D'EDAT	Copa en fase adulta / estructura madura	PROBABILITAT DE CAIGUDA	4. Poc probable (1/1.000 – 1/10.000)
ESTRUCTURA	Desmotxat antic a nivell de creu i base de braços principals, amb copa terciada en altura formada per eixos reiterats en fase adulta. Copa en fase de restauració.	DIANA	Via 4 - 50 km/h: 4.700-480

RISC D'ACCIDENT	Tolerable (nivell alt) 1/99.999-1/10.000
		PRIORITAT	Alta
		CONTROL	En 1 any
		ACTUACIÓ	Poda de seguretat; Seguiment anual
		DESCRIPCIÓ	Eliminar eix sec; eliminar colzes
		MOMENT DE REALITZACIÓ DELS TREBALLS	En aturada vegetativa

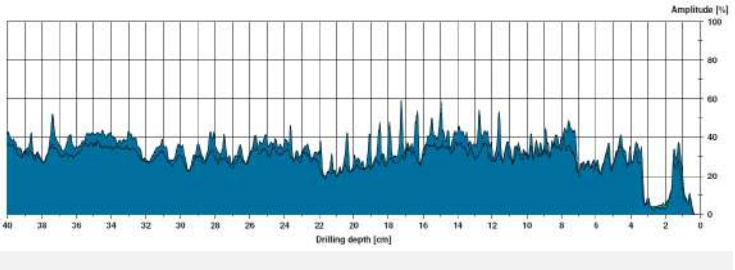
CODI	189	CÀRREGA	1, mesures petites i exposició baixa o mitja; mesures mitges i exposició baixa.
ZONA	Torrent - C/ de Joan Riutort	PALANCA	1, no hi ha braços de palanca llargs, 2, la resta de casos no inclosos a 1 i 3.
ESPÈCIE	Populus nigra	EXCENTRICITAT	1, si no hi ha desviació o es poc apreciable.
ALTURA en m	5-10	DEFECTES	Risc de fractura a nivell de braços principals, pel desenvolupament de pudrició a la seva base.
PERÍMETRE en cm	300-350		
ESCOCELL	Ubicat entre la carretera i el talus		
INTERFERÈNCIES	-		
OBSERVACIONS	-		
ARCHI	Arbre resilient

<p>Testificació basal, a 0 m costat O, amb pudrició incipient del duramen (inici de la degradació).</p>	
SUPERFÍCIE/VOLUM	3 (41-60%)		
VITALITAT	Baixa	GRAVETAT DELS DEFECTES	3 (greus)
FASE D'EDAT	Copa en fase adulta / estructura madura	PROBABILITAT DE CAIGUDA	3. Probable (1/100 – 1/1.000)
ESTRUCTURA	Desmotxat antic a nivell de creu i base de braços principals, amb copa terciada en altura formada per eixos reiterats en fase adulta.	DIANA	Via 4 - 50 km/h: 4.700-480

RISC D'ACCIDENT	Límit inacceptable 1/99.999-1/1.000
		PRIORITAT	Alta
		CONTROL	-
		ACTUACIÓ	Poda de seguretat; Eliminació
		DESCRIPCIÓ	Poda de seguretat, deixant l'estructura reduïda a nivell de braç primari. Al deixar una estructura que es degradarà a mig plaç, i per la seva ubicació, es recomana l'eliminació
		MOMENT DE REALITZACIÓ DELS TREBALLS	-

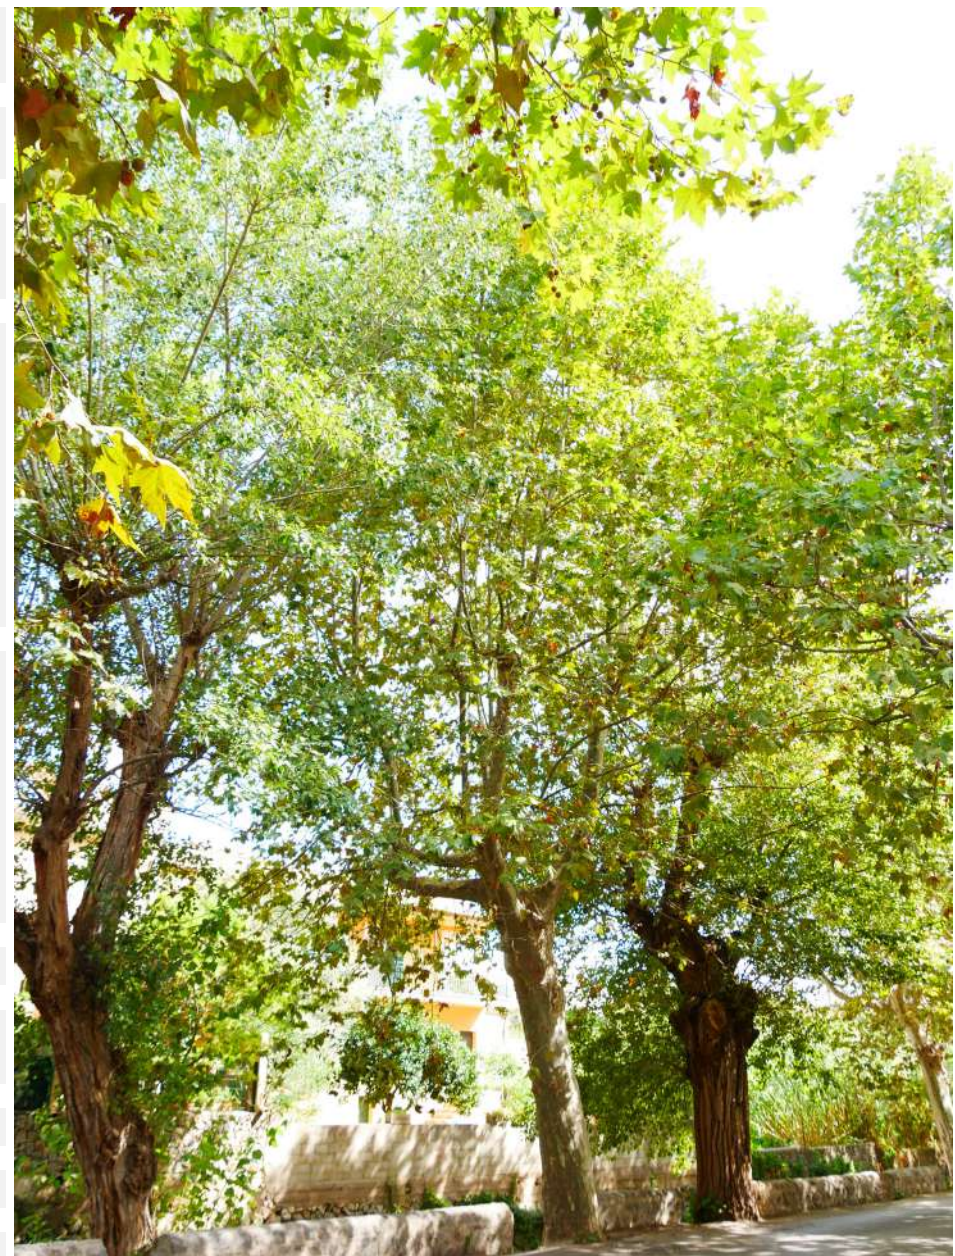
CODI	190	CÀRREGA	1, mesures petites i exposició baixa o mitja; mesures mitges i exposició baixa.
ZONA	Torrent - C/ de Joan Riutort	PALANCA	1, no hi ha braços de palanca llargs, l'estructura és molt ramificada.
ESPÈCIE	Platanus x hispanica	EXCENTRICITAT	1, si no hi ha desviació o es poc apreciable.
ALTURA en m	10-15	DEFECTES	Presencia de colzes.
PERÍMETRE en cm	200-250		
ESCOCELL	Ubicat entre la carretera i el talus		
INTERFERÈNCIES	-		
OBSERVACIONS	-		
ARCHI	Arbre resilient		
SUPERFÍCIE/VOLUM	3 (41-60%)		
VITALITAT	Mitjana	GRAVETAT DELS DEFECTES	2 (significatius)
FASE D'EDAT	Copa en fase adulta / estructura madura	PROBABILITAT DE CAIGUDA	4. Poc probable (1/1.000 – 1/10.000)
ESTRUCTURA	Desmotxat antic a nivell de creu i base de braços principals, amb copa terciada en altura formada per eixos reiterats en fase adulta. Copa en fase de restauració.	DIANA	Via 4 - 50 km/h: 4.700-480
		RISC D'ACCIDENT	Tolerable (nivell alt) 1/99.999-1/10.000

PRIORITAT	Moderada
		CONTROL	En 2 anys
		ACTUACIÓ	Poda de seguretat
		DESCRIPCIÓ	Eliminació de colzes i branques encreuades al costat N-E
		MOMENT DE REALITZACIÓ DELS TREBALLS	En aturada vegetativa

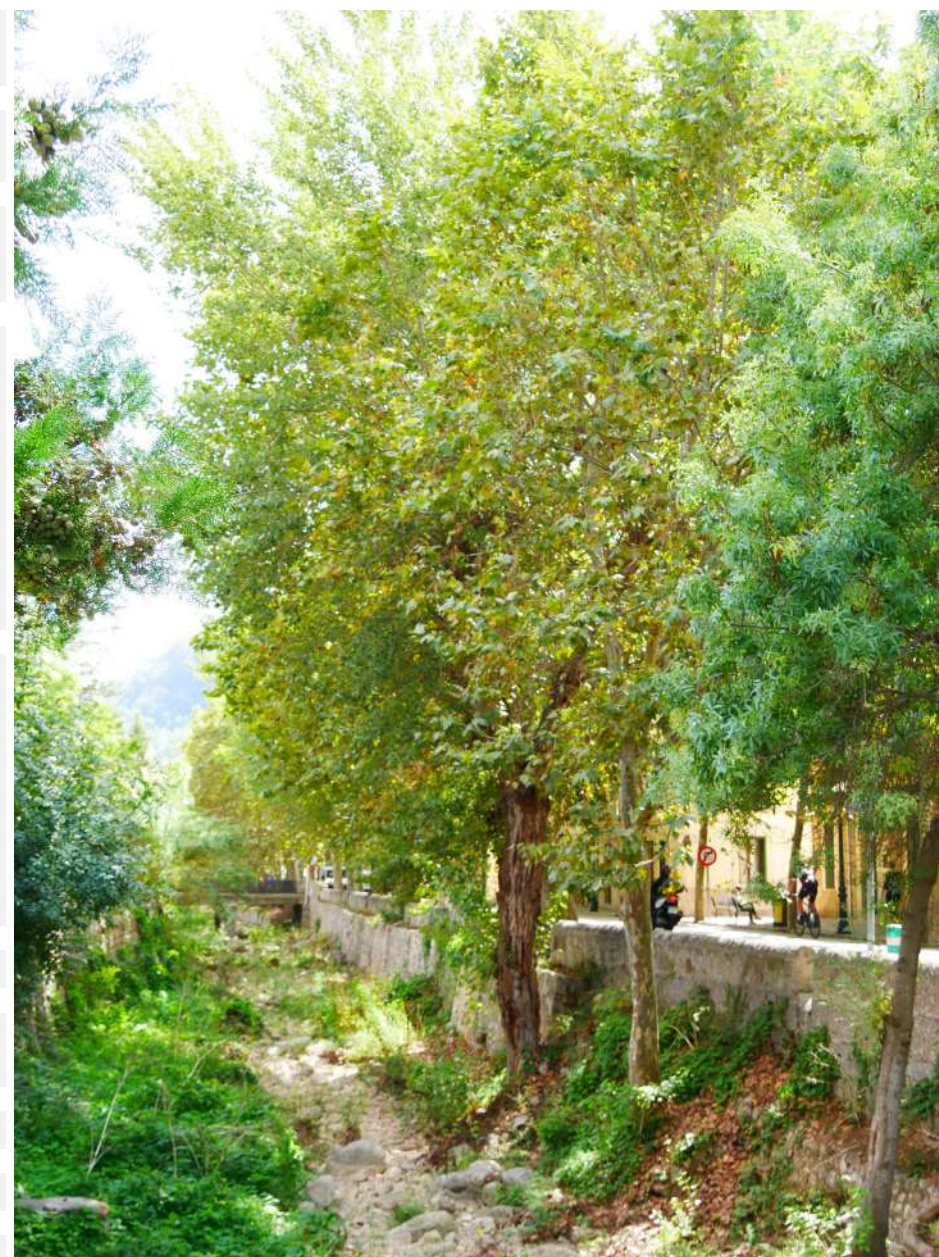
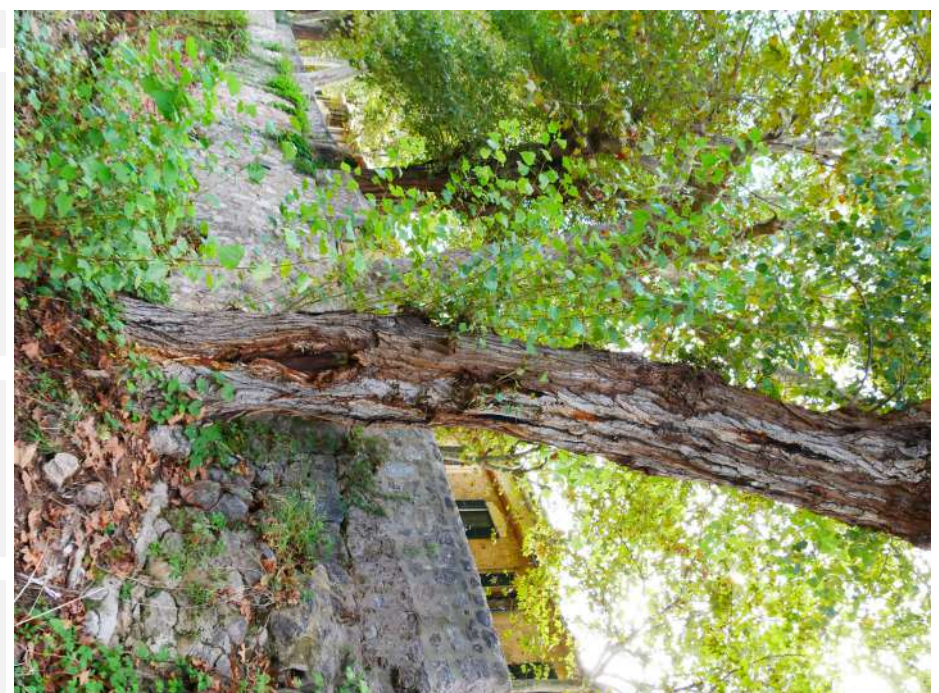
CODI	191	CÀRREGA	1, mesures petites i exposició baixa o mitja; mesures mitges i exposició baixa.
ZONA	Torrent - C/ de Joan Riutort	PALANCA	2, la resta de casos no inclosos a 1 i 3.
ESPÈCIE	Populus nigra	EXCENTRICITAT	1, si no hi ha desviació o es poc apreciable.
ALTURA en m	10-15	DEFECTES	Podrició al llarg dels braços principals, de 6m de 40 i 100 cm perím. Signes de pudrició associada a Fomes fomentarius.
PERÍMETRE en cm	100-150		
ESCOCELL	Ubicat a dins el torrent		
INTERFERÈNCIES	-		
OBSERVACIONS	-		
ARCHI	Arbre resilient		
SUPERFÍCIE/VOLUM	3 (41-60%)		
VITALITAT	Mitjana	GRAVETAT DELS DEFECTES	3 (greus)
FASE D'EDAT	Copa en fase adulta / estructura madura	PROBABILITAT DE CAIGUDA	3. Probable (1/100 – 1/1.000)
ESTRUCTURA	Desmotxat antic a nivell de creu i base de braços principals, amb copa terciada en altura formada per eixos reiterats en fase adulta.	DIANA	Via 4 - 50 km/h: 4.700-480
		RISC D'ACCIDENT	Límit inacceptable 1/99.999-1/1.000

PRIORITAT	Alta
		CONTROL	En 2 anys
		ACTUACIÓ	Poda de seguretat
		DESCRIPCIÓ	Reduir la copa a nivell de creu, deixant exemplar com a recurs per la biodiversitat. Deixar rebrots basals perquè generin una nova estructura.
		MOMENT DE REALITZACIÓ DELS TREBALLS	En aturada vegetativa

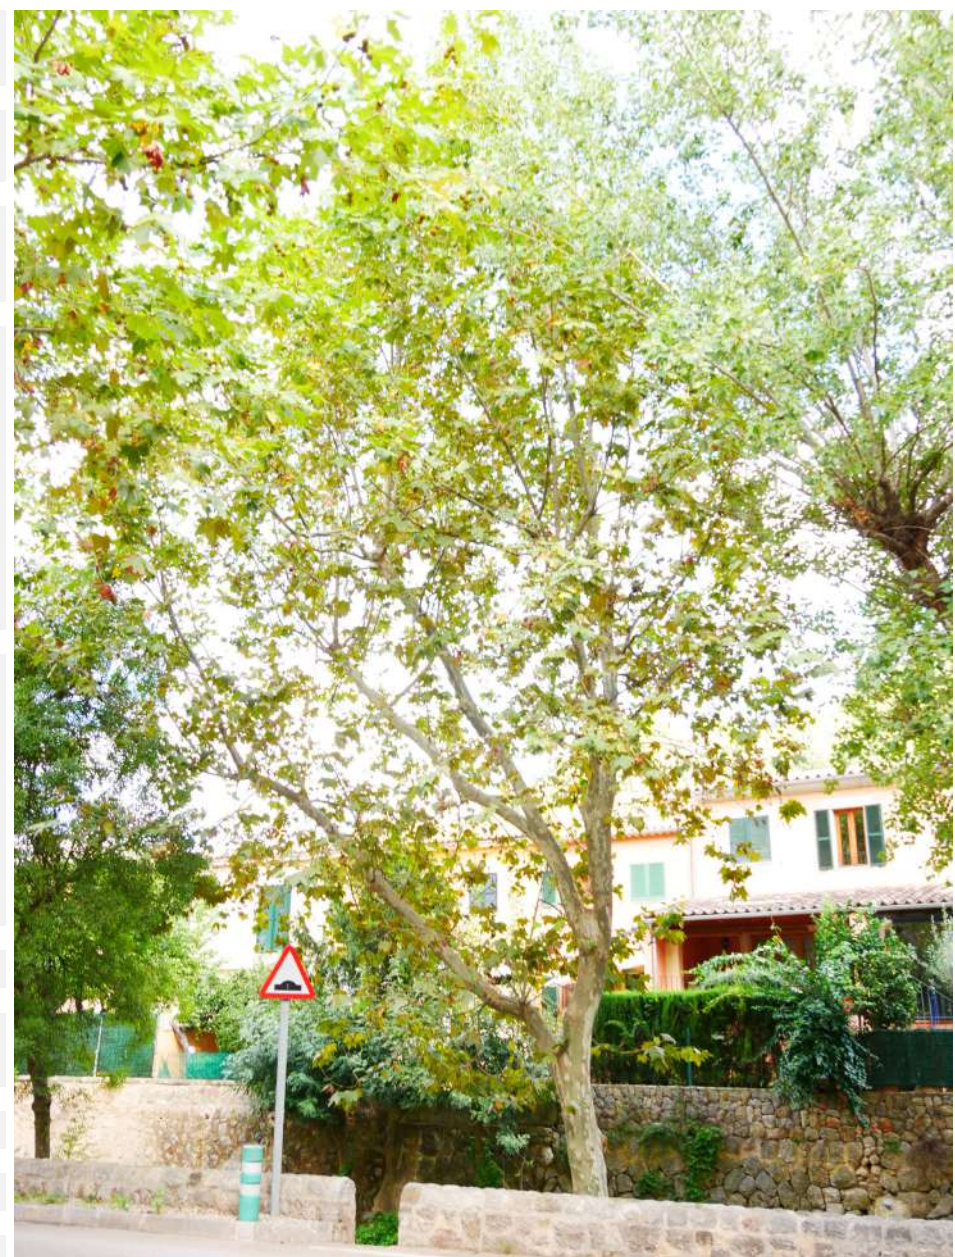
CODI	192	CÀRREGA	1, mesures petites i exposició baixa o mitja; mesures mitges i exposició baixa.
ZONA	Torrent - C/ de Joan Riutort	PALANCA	1, no hi ha braços de palanca llargs, l'estructura és molt ramificada.
ESPÈCIE	Platanus x hispanica	EXCENTRICITAT	1, si no hi ha desviació o es poc apreciable.
ALTURA en m	5-10	DEFECTES	Unions dèbils per terciat de caràcter lleu.
PERÍMETRE en cm	50-100		
ESCOCELL	Ubicat a dins el torrent		
INTERFERÈNCIES	-		
OBSERVACIONS	-		
ARCHI	Arbre resilient		
SUPERFÍCIE/VOLUM	3 (41-60%)		
VITALITAT	Mitjana	GRAVETAT DELS DEFECTES	1 (lleus)
FASE D'EDAT	Copa en fase adulta / estructura madura	PROBABILITAT DE CAIGUDA	5. Improbable (1/10.000 – 1/100.000)
ESTRUCTURA	Desmotxat antic a nivell de creu i base de braços principals, amb copa terciada en altura formada per eixos reiterats en fase adulta. Copa en fase de restauració.	DIANA	Via 4 - 50 km/h: 4.700-480
		RISC D'ACCIDENT	Tolerable (nivell baix) 1/1.000.000-1/10

PRIORITAT	Baixa
		CONTROL	En 2 anys
		ACTUACIÓ	Manteniment normal
		DESCRIPCIÓ	-
		MOMENT DE REALITZACIÓ DELS TREBALLS	En verd

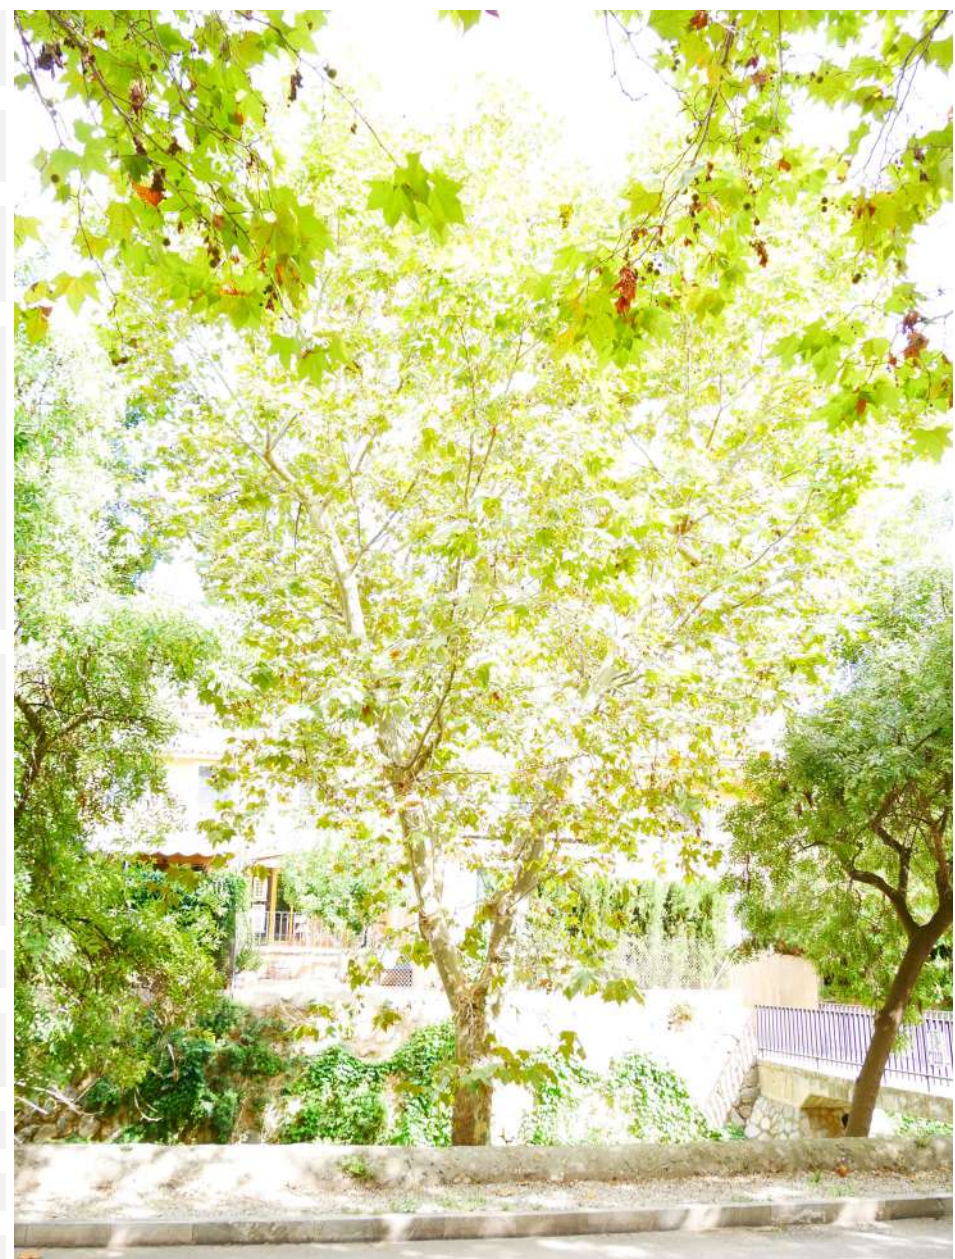
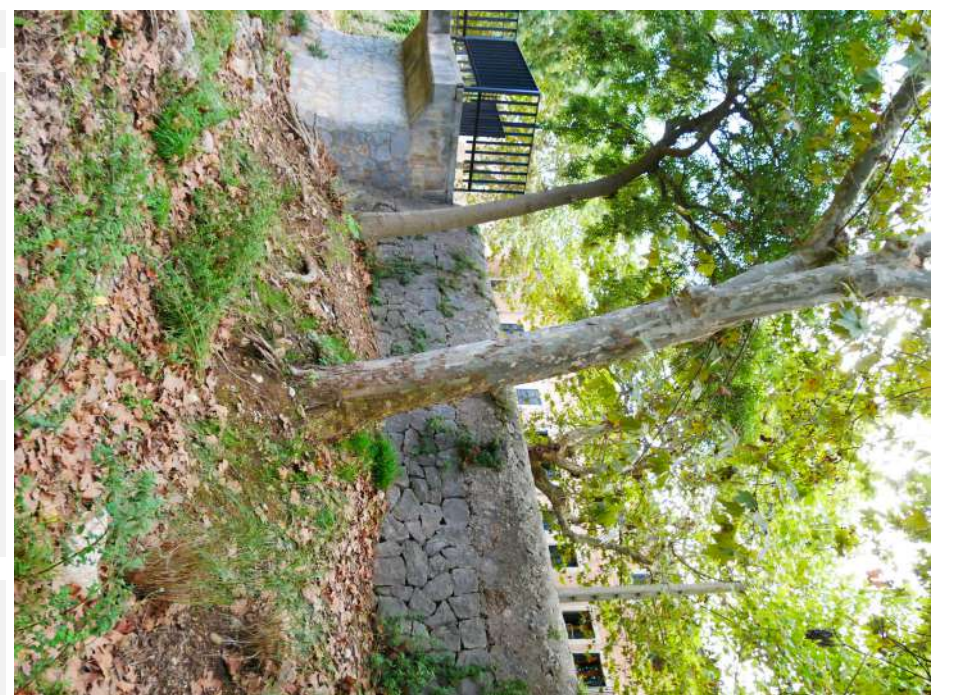
CODI	193	CÀRREGA	1, mesures petites i exposició baixa o mitja; mesures mitges i exposició baixa.
ZONA	Torrent - C/ de Joan Riutort	PALANCA	1, no hi ha braços de palanca llargs, l'estructura és molt ramificada.
ESPÈCIE	Platanus x hispanica	EXCENTRICITAT	1, si no hi ha desviació o es poc apreciable.
ALTURA en m	10-15	DEFECTES	Unions dèbils per terciat de caràcter lleu.
PERÍMETRE en cm	100-150		
ESCOCELL	Ubicat a dins el torrent		
INTERFERÈNCIES	-		
OBSERVACIONS	-		
ARCHI	Arbre resilient		
SUPERFÍCIE/VOLUM	3 (41-60%)		
VITALITAT	Mitjana	GRAVETAT DELS DEFECTES	1 (lleus)
FASE D'EDAT	Copa en fase adulta / estructura madura	PROBABILITAT DE CAIGUDA	5. Improbable (1/10.000 – 1/100.000)
ESTRUCTURA	Desmotxat antic a nivell de creu i base de braços principals, amb copa terciada en altura formada per eixos reiterats en fase adulta. Copa en fase de restauració.	DIANA	Via 4 - 50 km/h: 4.700-480
		RISC D'ACCIDENT	Tolerable (nivell baix) 1/1.000.000-1/10

PRIORITAT	Baixa
		CONTROL	En 2 anys
		ACTUACIÓ	Manteniment normal
		DESCRIPCIÓ	-
		MOMENT DE REALITZACIÓ DELS TREBALLS	En verd

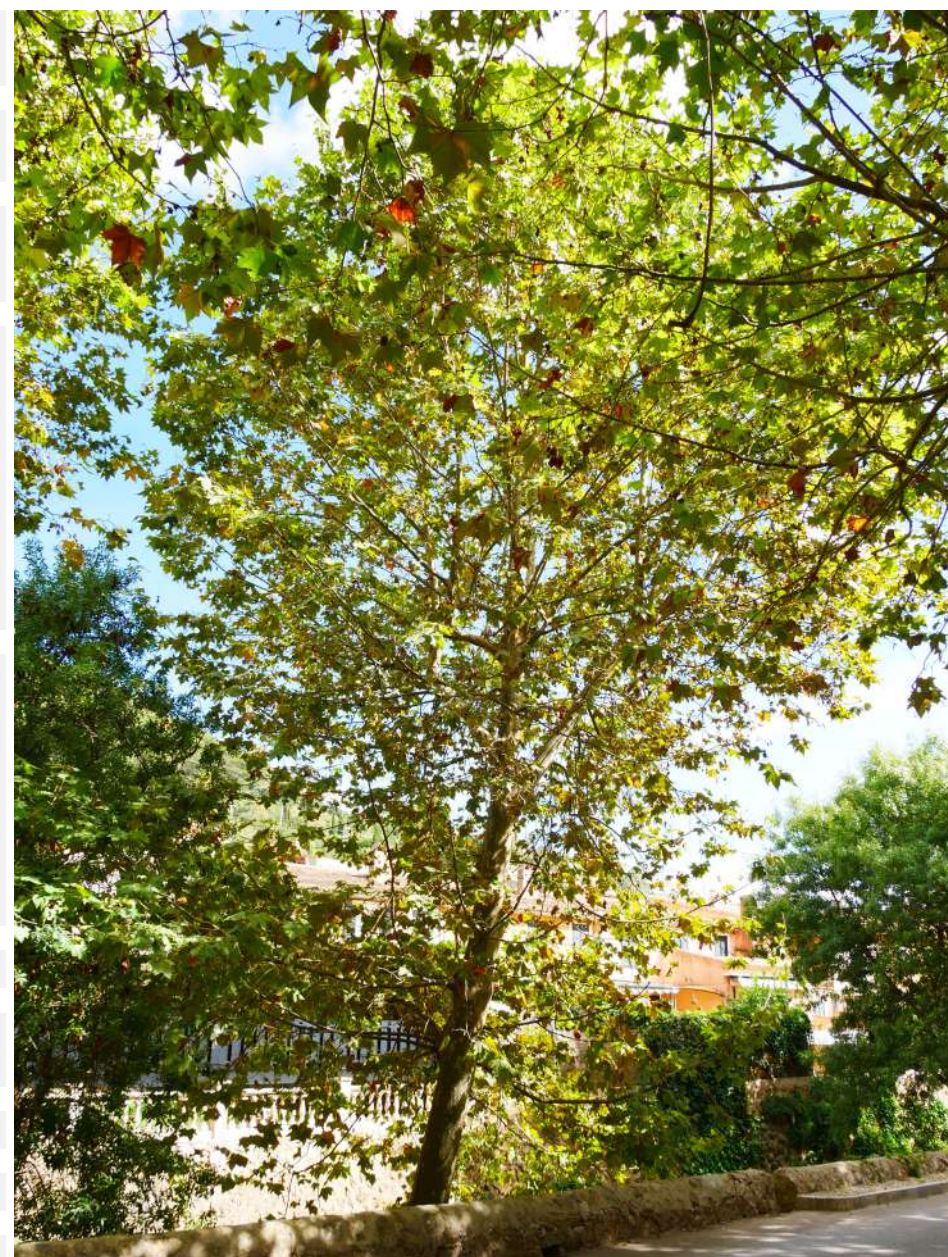
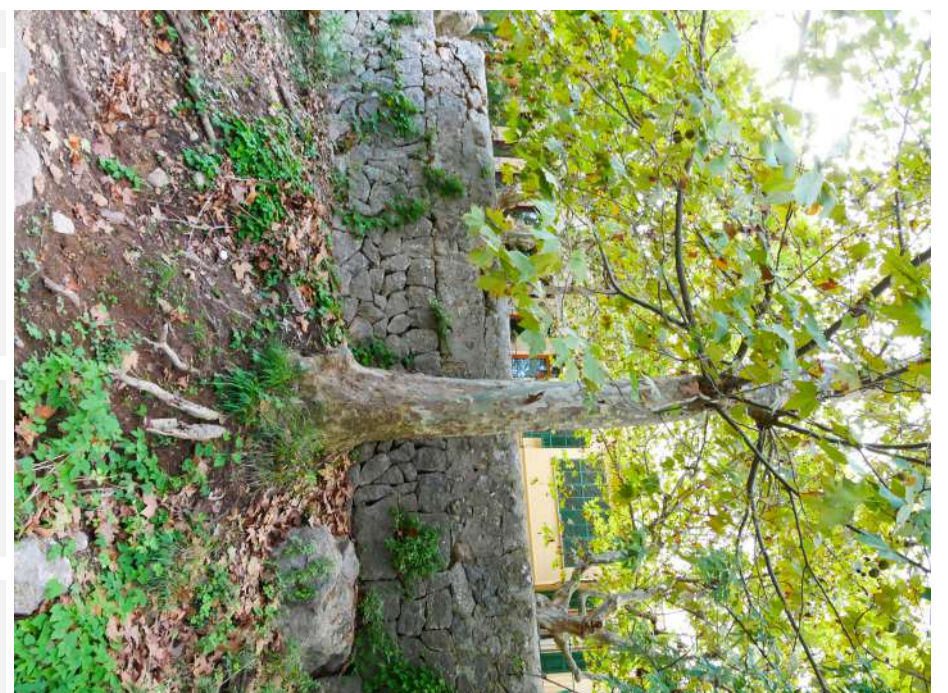
CODI	194	CÀRREGA	1, mesures petites i exposició baixa o mitja; mesures mitges i exposició baixa.
ZONA	Torrent - C/ de Joan Riutort	PALANCA	1, no hi ha braços de palanca llargs, l'estructura és molt ramificada.
ESPÈCIE	Platanus x hispanica	EXCENTRICITAT	1, si no hi ha desviació o es poc apreciable.
ALTURA en m	10-15	DEFECTES	Unions dèbils per terciat de caràcter lleu.
PERÍMETRE en cm	100-150		
ESCOCELL	Ubicat a dins el torrent		
INTERFERÈNCIES	Gàlib de pas		
OBSERVACIONS	-		
ARCHI	Arbre resilient		
SUPERFÍCIE/VOLUM	4 (61-80%)		
VITALITAT	Mitjana	GRAVETAT DELS DEFECTES	2 (significatius)
FASE D'EDAT	Copa en fase adulta / estructura madura	PROBABILITAT DE CAIGUDA	4. Poc probable (1/1.000 – 1/10.000)
ESTRUCTURA	Desmotxat antic a nivell de creu i base de braços principals, amb copa terciada en altura formada per eixos reiterats en fase adulta. Copa en fase de restauració.	DIANA	Via 4 - 50 km/h: 4.700-480
		RISC D'ACCIDENT	Tolerable (nivell alt) 1/99.999-1/10.000

PRIORITAT	Baixa
		CONTROL	En 2 anys
		ACTUACIÓ	Poda d'adaptació
		DESCRIPCIÓ	Control de branques baixes sobre carretera.
		MOMENT DE REALITZACIÓ DELS TREBALLS	En verd

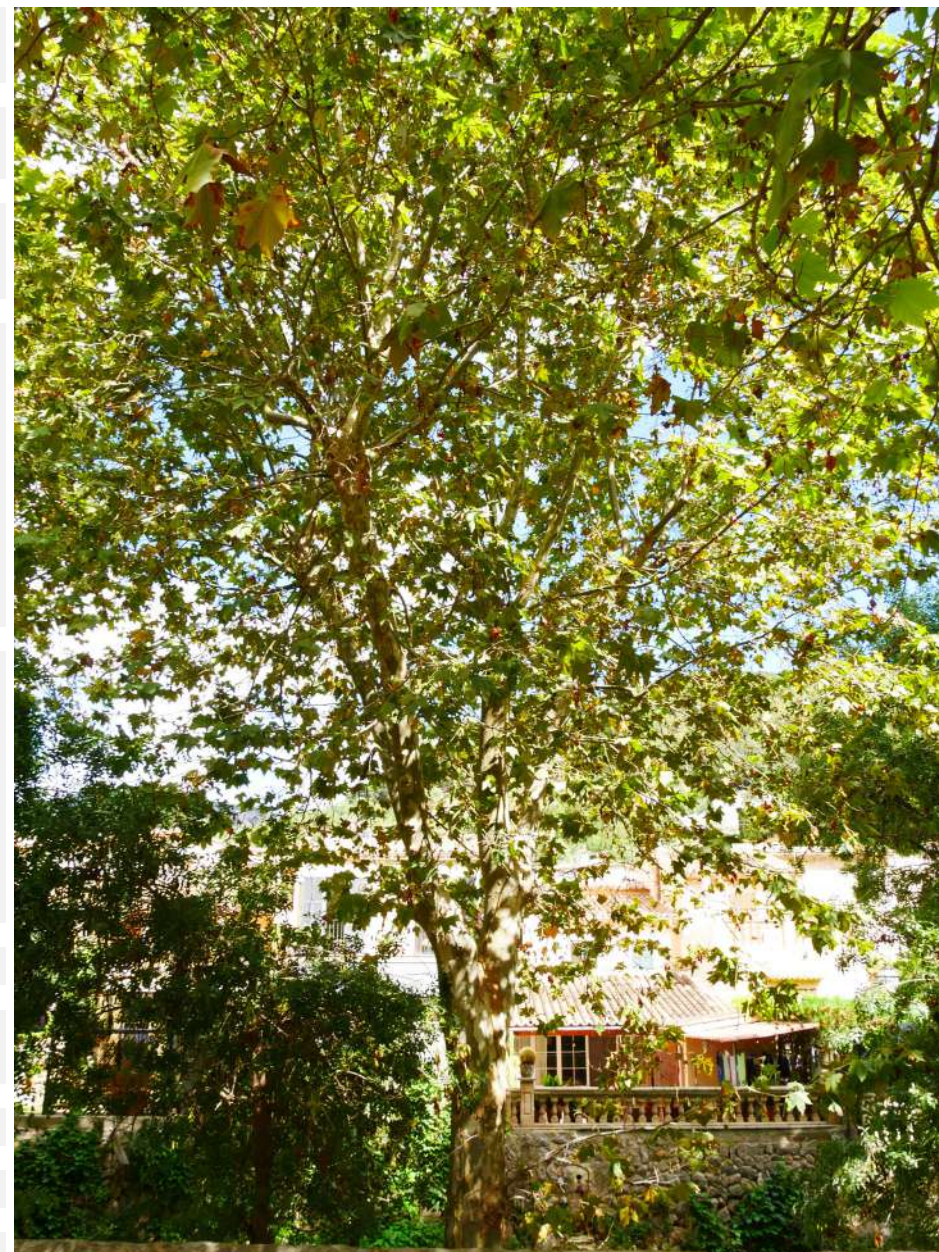
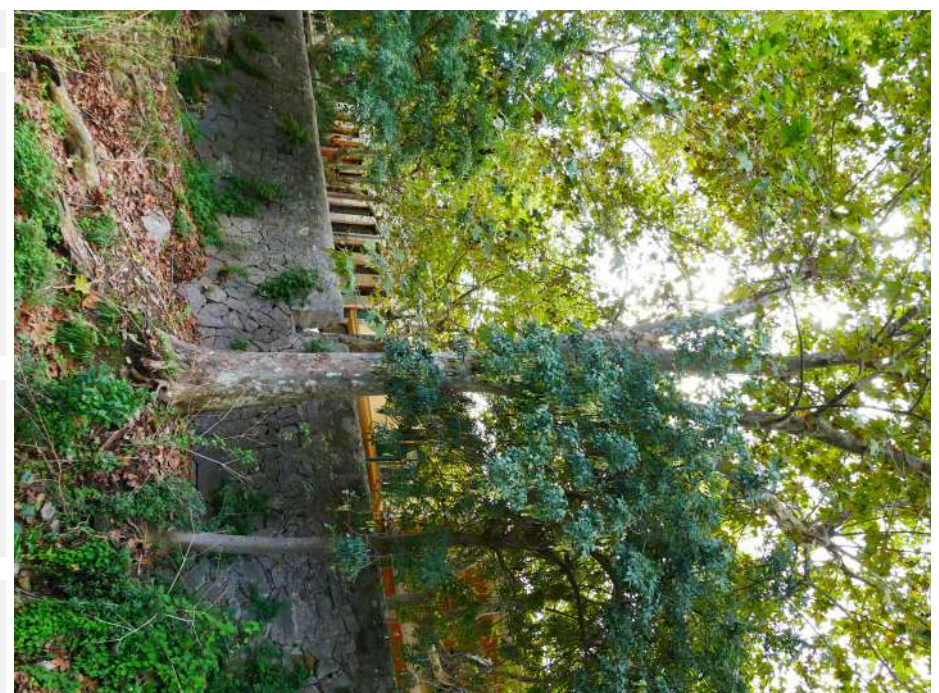
CODI	195	CÀRREGA	1, mesures petites i exposició baixa o mitja; mesures mitges i exposició baixa.
ZONA	Torrent - C/ de Joan Riutort	PALANCA	1, no hi ha braços de palanca llargs, l'estructura és molt ramificada.
ESPÈCIE	Platanus x hispanica	EXCENTRICITAT	1, si no hi ha desviació o es poc apreciable.
ALTURA en m	10-15	DEFECTES	Unions dèbils per terciat de caràcter lleu.
PERÍMETRE en cm	50-100		
ESCOCELL	Ubicat a dins el torrent		
INTERFERÈNCIES	-		
OBSERVACIONS	-		
ARCHI	Arbre resilient		
SUPERFÍCIE/VOLUM	3 (41-60%)		
VITALITAT	Mitjana	GRAVETAT DELS DEFECTES	2 (significatius)
FASE D'EDAT	Copa en fase adulta / estructura madura	PROBABILITAT DE CAIGUDA	4. Poc probable (1/1.000 – 1/10.000)
ESTRUCTURA	Desmotxat antic a nivell de creu i base de braços principals, amb copa terciada en altura formada per eixos reiterats en fase adulta. Copa en fase de restauració.	DIANA	Via 4 - 50 km/h: 4.700-480
		RISC D'ACCIDENT	Tolerable (nivell alt) 1/99.999-1/10.000

PRIORITAT	Baixa
		CONTROL	En 2 anys
		ACTUACIÓ	Manteniment normal
		DESCRIPCIÓ	-
		MOMENT DE REALITZACIÓ DELS TREBALLS	En verd

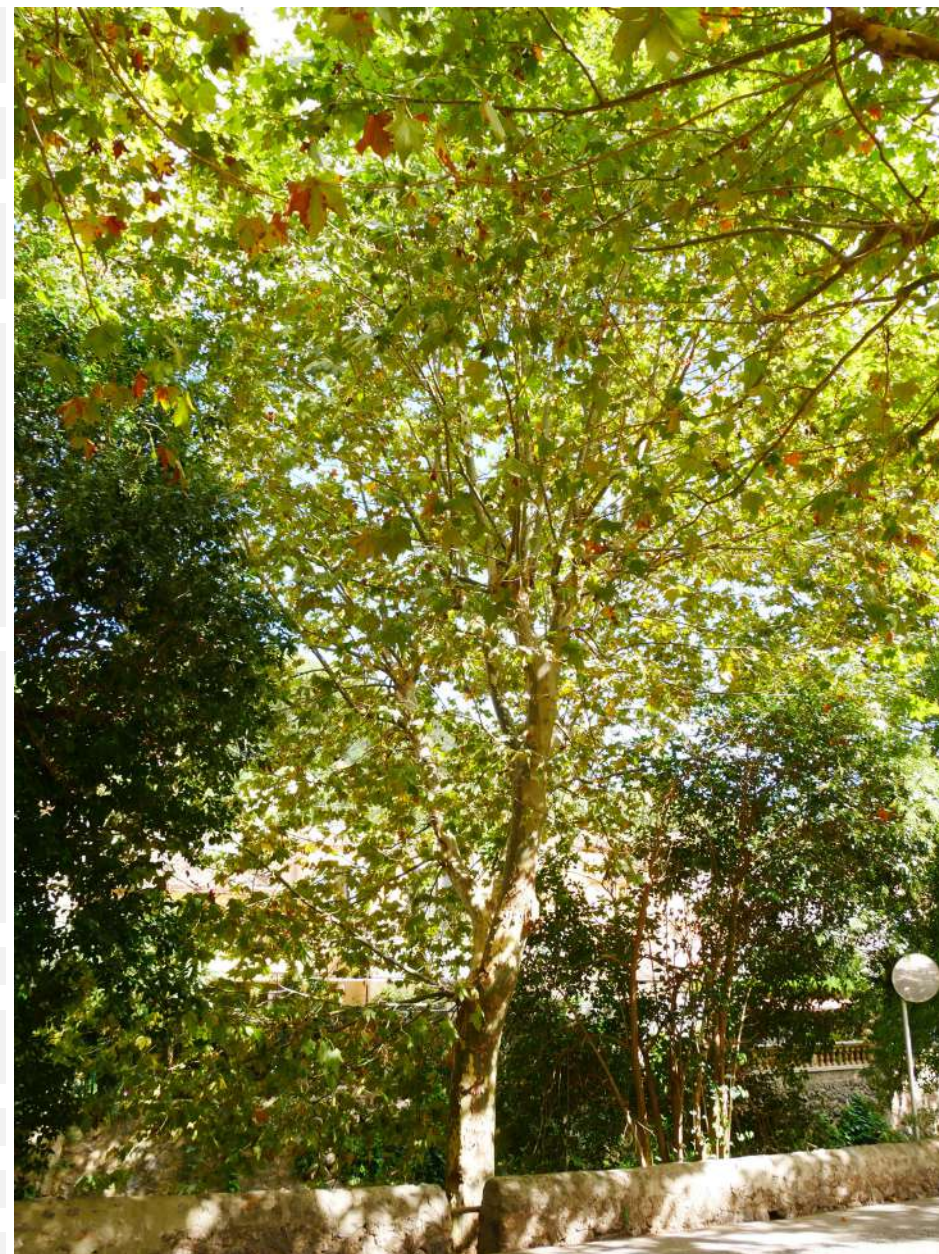
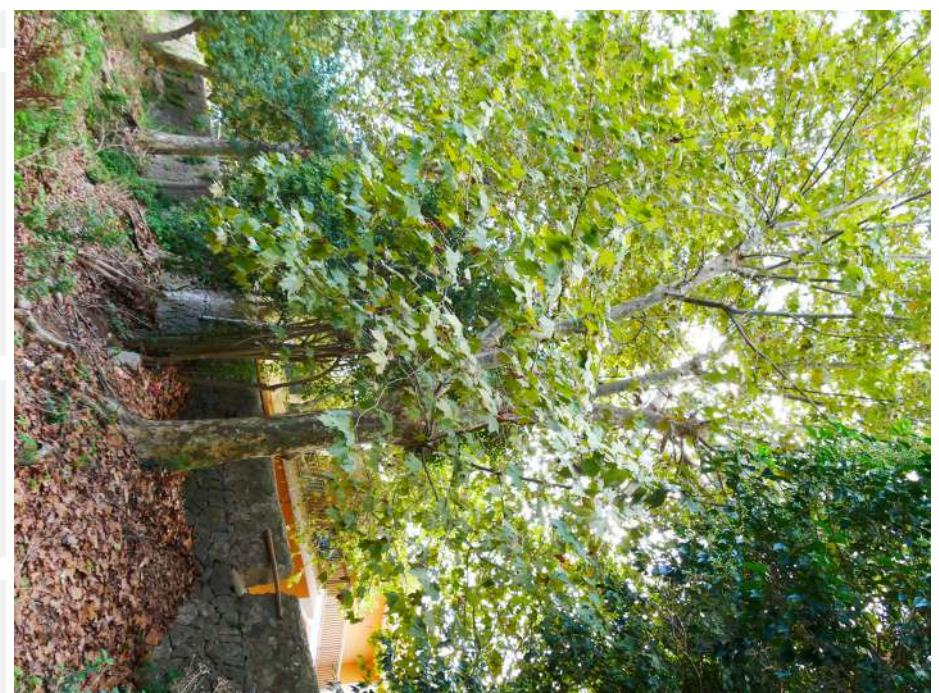
CODI	196	CÀRREGA	1, mesures petites i exposició baixa o mitja; mesures mitges i exposició baixa.
ZONA	Torrent - C/ de Joan Riutort	PALANCA	1, no hi ha braços de palanca llargs, l'estructura és molt ramificada.
ESPÈCIE	Platanus x hispanica	EXCENTRICITAT	1, si no hi ha desviació o es poc apreciable.
ALTURA en m	10-15	DEFECTES	Unions dèbils per terciat de caràcter lleu.
PERÍMETRE en cm	100-150		
ESCOCELL	Ubicat a dins el torrent		
INTERFERÈNCIES	-		
OBSERVACIONS	-		
ARCHI	Arbre resilient		
SUPERFICIE/VOLUM	3 (41-60%)		
VITALITAT	Mitjana	GRAVETAT DELS DEFECTES	2 (significatius)
FASE D'EDAT	Copa en fase adulta / estructura madura	PROBABILITAT DE CAIGUDA	4. Poc probable (1/1.000 – 1/10.000)
ESTRUCTURA	Desmotxat antic a nivell de creu i base de braços principals, amb copa terciada en altura formada per eixos reiterats en fase adulta. Copa en fase de restauració.	DIANA	Via 4 - 50 km/h: 4.700-480
		RISC D'ACCIDENT	Tolerable (nivell alt) 1/99.999-1/10.000

PRIORITAT	Baixa
		CONTROL	En 2 anys
		ACTUACIÓ	Manteniment normal
		DESCRIPCIÓ	-
		MOMENT DE REALITZACIÓ DELS TREBALLS	En verd
