**PLA DE GESTIÓ,
CONTROL DEL RISC I
PROTECCIÓ DE
L'ARBRAT
D'ESPORLES**

**GRUPO
EULEN**

Antonio Serra Soliño
Enginyer Agrònom
Especialista en arbrat
Número de col·legiat 3357

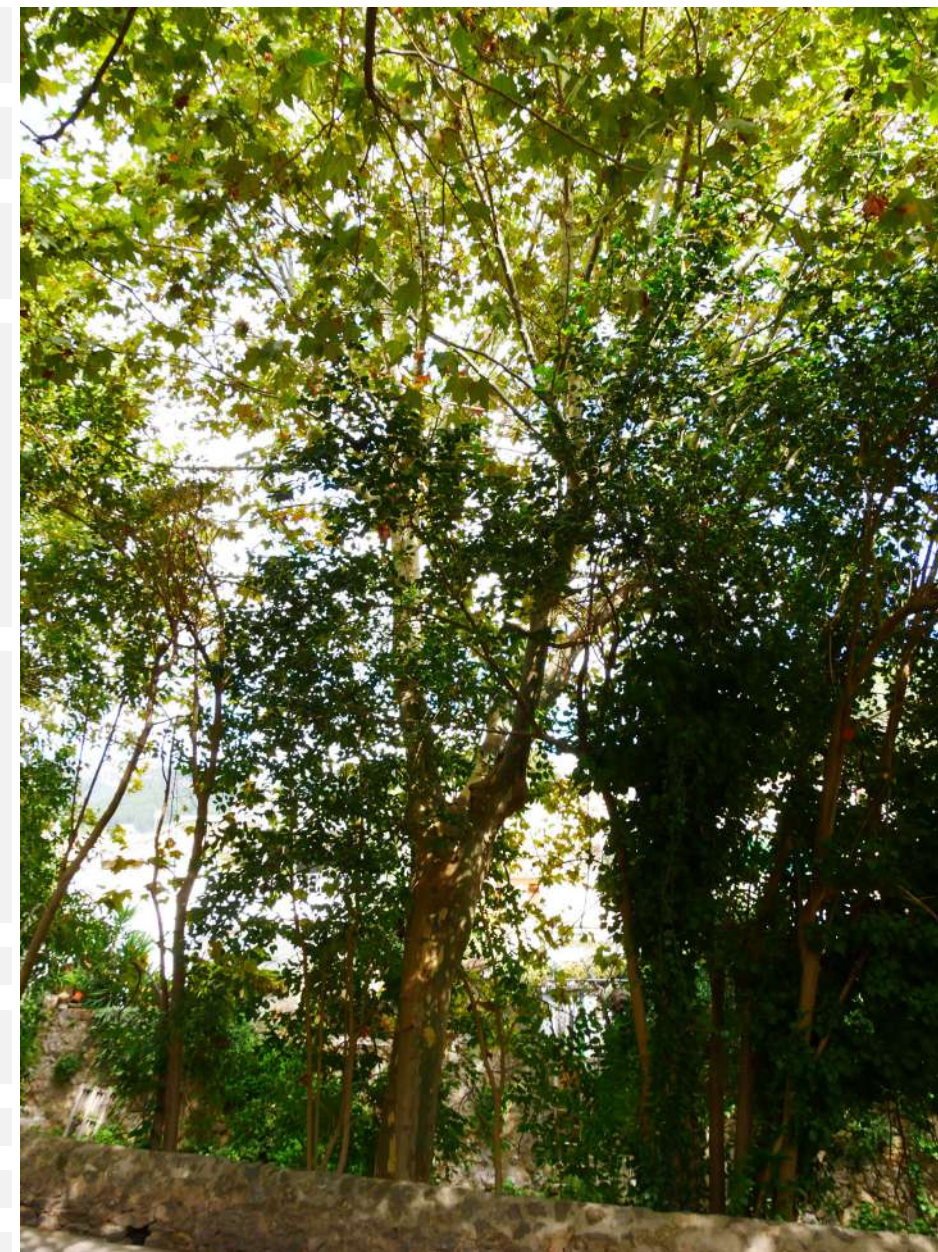
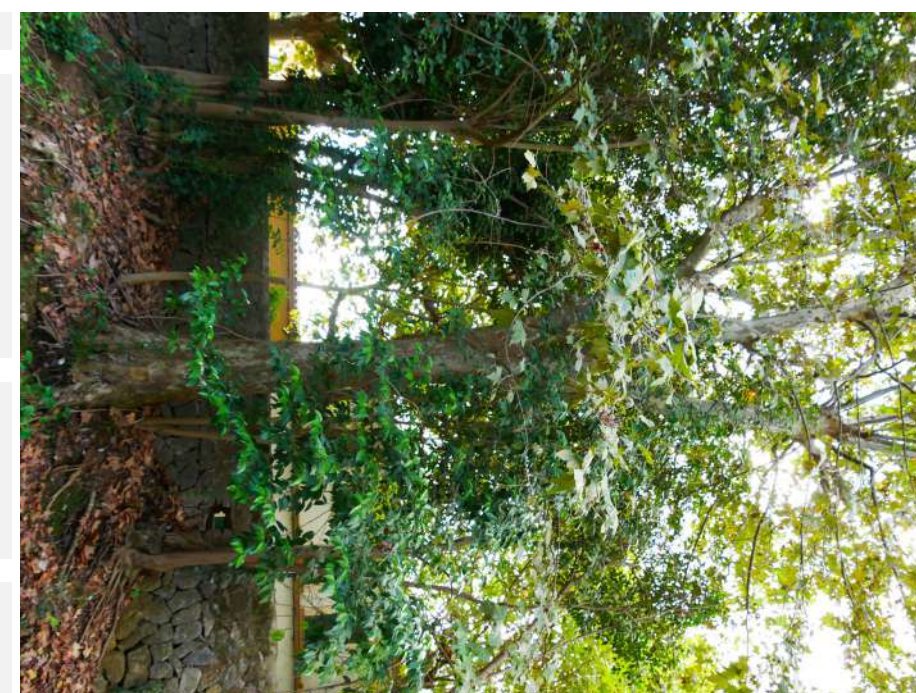
CODI	197	CÀRREGA	1, mesures petites i exposició baixa o mitja; mesures mitges i exposició baixa.
ZONA	Torrent - C/ de Joan Riutort	PALANCA	1, no hi ha braços de palanca llargs, l'estructura és molt ramificada.
ESPÈCIE	Platanus x hispanica	EXCENTRICITAT	1, si no hi ha desviació o es poc apreciable.
ALTURA en m	10-15	DEFECTES	Unions dèbils per terciat de caràcter lleu.
PERÍMETRE en cm	100-150		
ESCOCELL	Ubicat a dins el torrent		
INTERFERÈNCIES	-		
OBSERVACIONS	-		
ARCHI	Arbre resilient		
SUPERFÍCIE/VOLUM	3 (41-60%)		
VITALITAT	Mitjana	GRAVETAT DELS DEFECTES	2 (significatius)
FASE D'EDAT	Copa en fase adulta / estructura madura	PROBABILITAT DE CAIGUDA	4. Poc probable (1/1.000 – 1/10.000)
ESTRUCTURA	Desmotxat antic a nivell de creu i base de braços principals, amb copa terciada en altura formada per eixos reiterats en fase adulta. Copa en fase de restauració.	DIANA	Via 4 - 50 km/h: 4.700-480
		RISC D'ACCIDENT	Tolerable (nivell alt) 1/99.999-1/10.000

PRIORITAT	Baixa
		CONTROL	En 2 anys
		ACTUACIÓ	Millora de la vitalitat
		DESCRIPCIÓ	Eliminació dels Ligustrum japonicum que creixen propers a aquest.
		MOMENT DE REALITZACIÓ DELS TREBALLS	En verd o aturada vegetativa

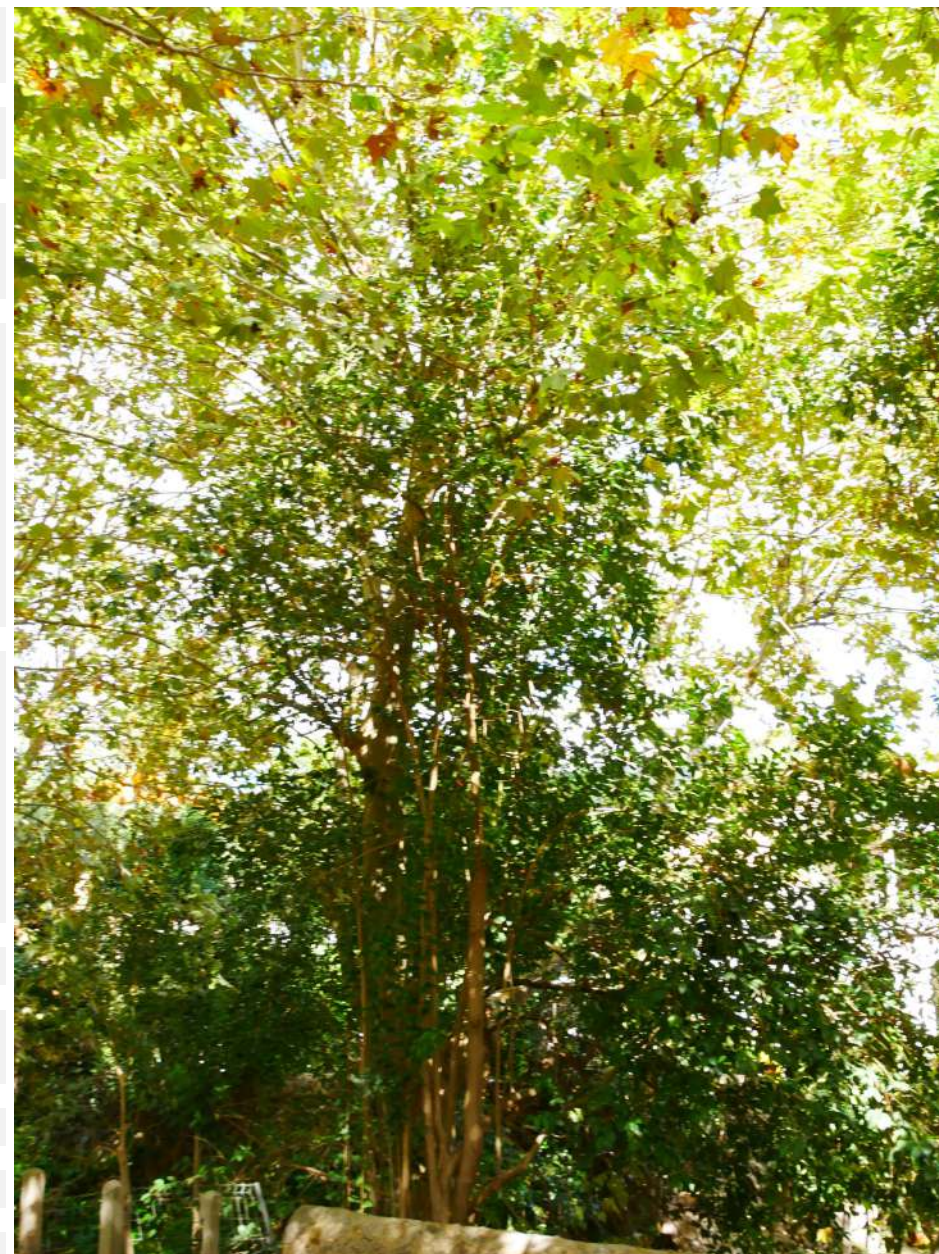
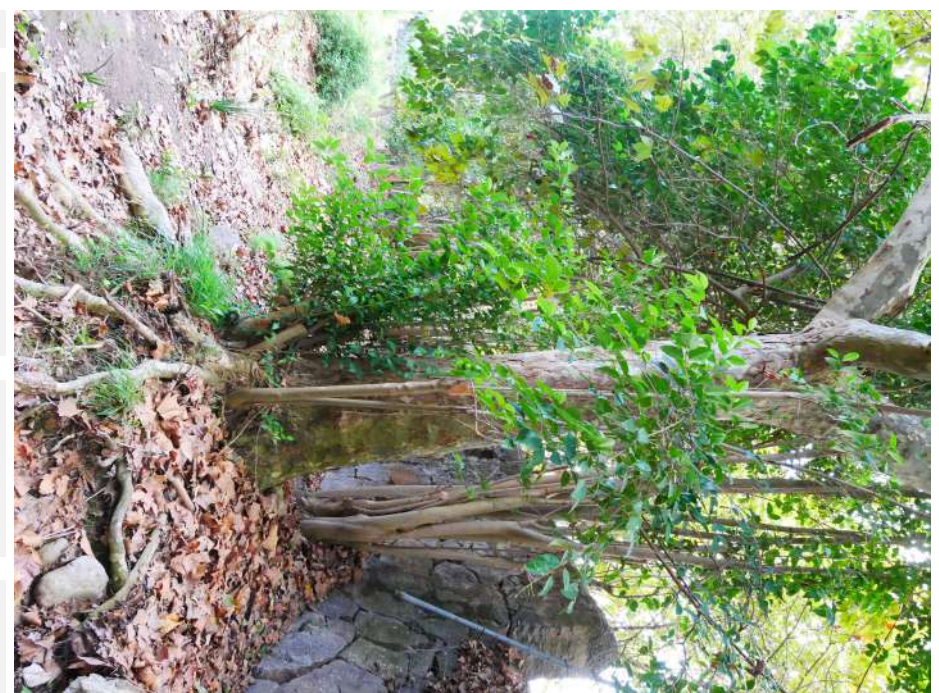
CODI	198	CÀRREGA	1, mesures petites i exposició baixa o mitja; mesures mitges i exposició baixa.
ZONA	Torrent - C/ de Joan Riutort	PALANCA	1, no hi ha braços de palanca llargs, l'estructura és molt ramificada.
ESPÈCIE	Platanus x hispanica	EXCENTRICITAT	1, si no hi ha desviació o es poc apreciable.
ALTURA en m	10-15	DEFECTES	Unions dèbils per terciat de caràcter lleu.
PERÍMETRE en cm	50-100		
ESCOCELL	Ubicat a dins el torrent		
INTERFERÈNCIES	-		
OBSERVACIONS	-		
ARCHI	Arbre resilient		
SUPERFÍCIE/VOLUM	3 (41-60%)		
VITALITAT	Mitjana	GRAVETAT DELS DEFECTES	2 (significatius)
FASE D'EDAT	Copa en fase adulta / estructura madura	PROBABILITAT DE CAIGUDA	4. Poc probable (1/1.000 – 1/10.000)
ESTRUCTURA	Desmotxat antic a nivell de creu i base de braços principals, amb copa terciada en altura formada per eixos reiterats en fase adulta. Copa en fase de restauració.	DIANA	Via 4 - 50 km/h: 4.700-480
		RISC D'ACCIDENT	Tolerable (nivell alt) 1/99.999-1/10.000

PRIORITAT	Baixa
		CONTROL	En 2 anys
		ACTUACIÓ	Millora de la vitalitat
		DESCRIPCIÓ	Eliminació dels Ligustrum japonicum que creixen propers a aquest.
		MOMENT DE REALITZACIÓ DELS TREBALLS	En verd o aturada vegetativa

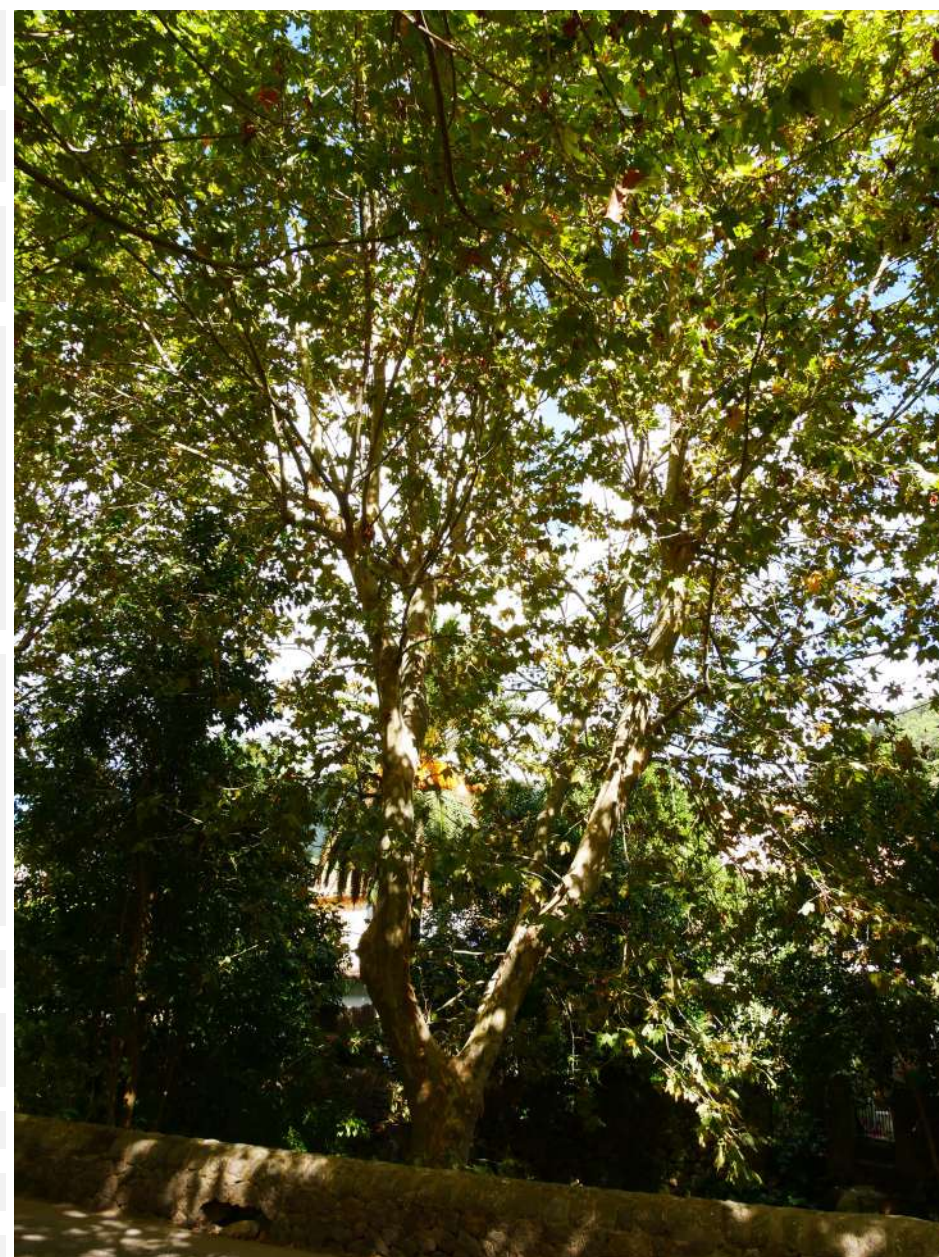
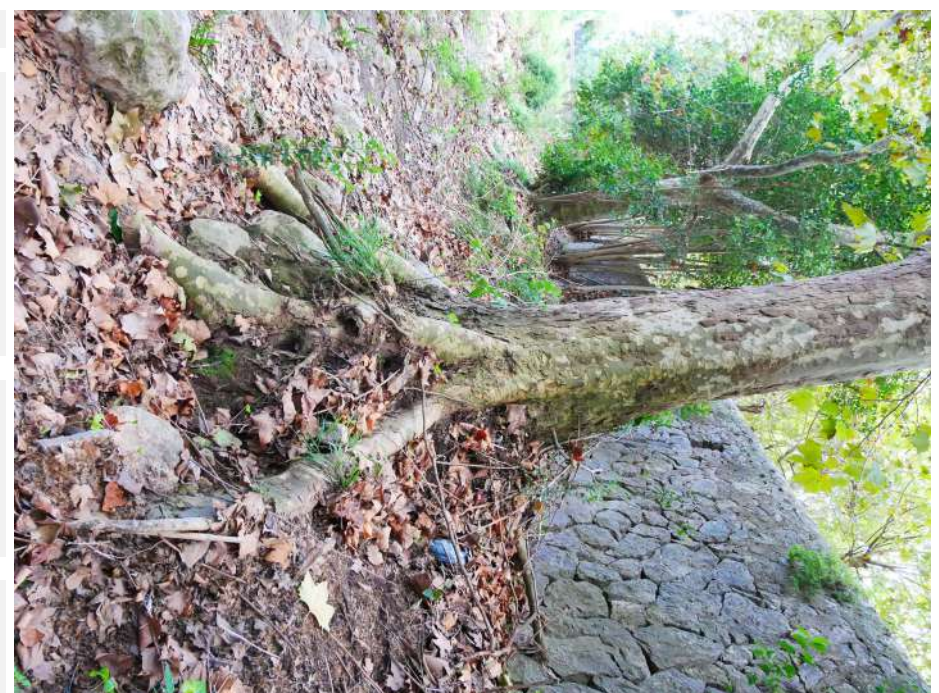
CODI	199	CÀRREGA	1, mesures petites i exposició baixa o mitja; mesures mitges i exposició baixa.
ZONA	Torrent - C/ de Joan Riutort	PALANCA	1, no hi ha braços de palanca llargs, l'estructura és molt ramificada.
ESPÈCIE	Platanus x hispanica	EXCENTRICITAT	1, si no hi ha desviació o es poc apreciable.
ALTURA en m	10-15	DEFECTES	Unions dèbils per terciat de caràcter lleu.
PERÍMETRE en cm	100-150		
ESCOCELL	Ubicat a dins el torrent		
INTERFERÈNCIES	-		
OBSERVACIONS	-		
ARCHI	Arbre resilient		
SUPERFÍCIE/VOLUM	3 (41-60%)		
VITALITAT	Mitjana	GRAVETAT DELS DEFECTES	2 (significatius)
FASE D'EDAT	Copa en fase adulta / estructura madura	PROBABILITAT DE CAIGUDA	4. Poc probable (1/1.000 – 1/10.000)
ESTRUCTURA	Desmotxat antic a nivell de creu i base de braços principals, amb copa terciada en altura formada per eixos reiterats en fase adulta. Copa en fase de restauració.	DIANA	Via 4 - 50 km/h: 4.700-480
		RISC D'ACCIDENT	Tolerable (nivell alt) 1/99.999-1/10.000

PRIORITAT	Baixa
		CONTROL	En 2 anys
		ACTUACIÓ	Millora de la vitalitat
		DESCRIPCIÓ	Eliminació dels Ligustrum japonicum que creixen propers a aquest.
		MOMENT DE REALITZACIÓ DELS TREBALLS	En verd o aturada vegetativa

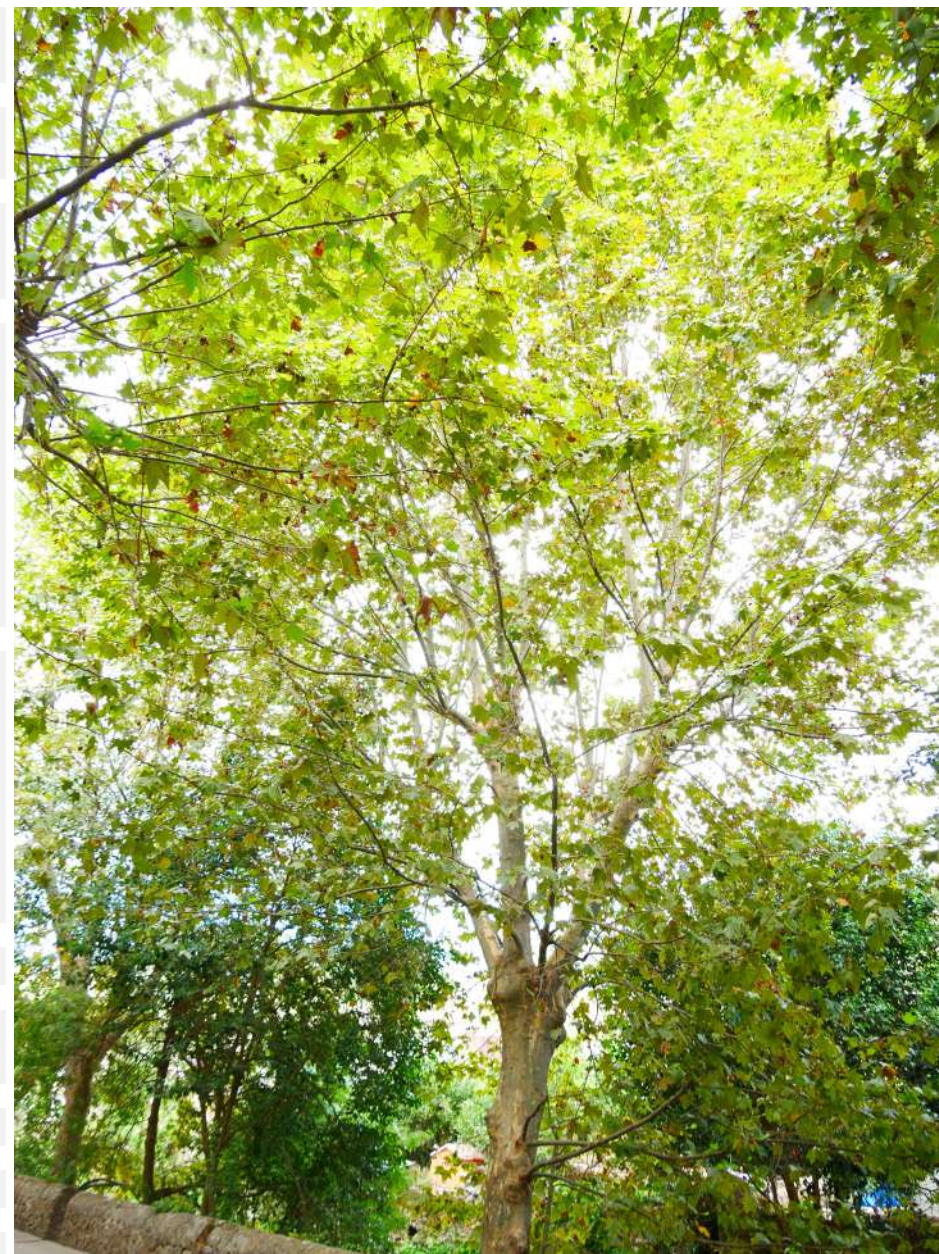
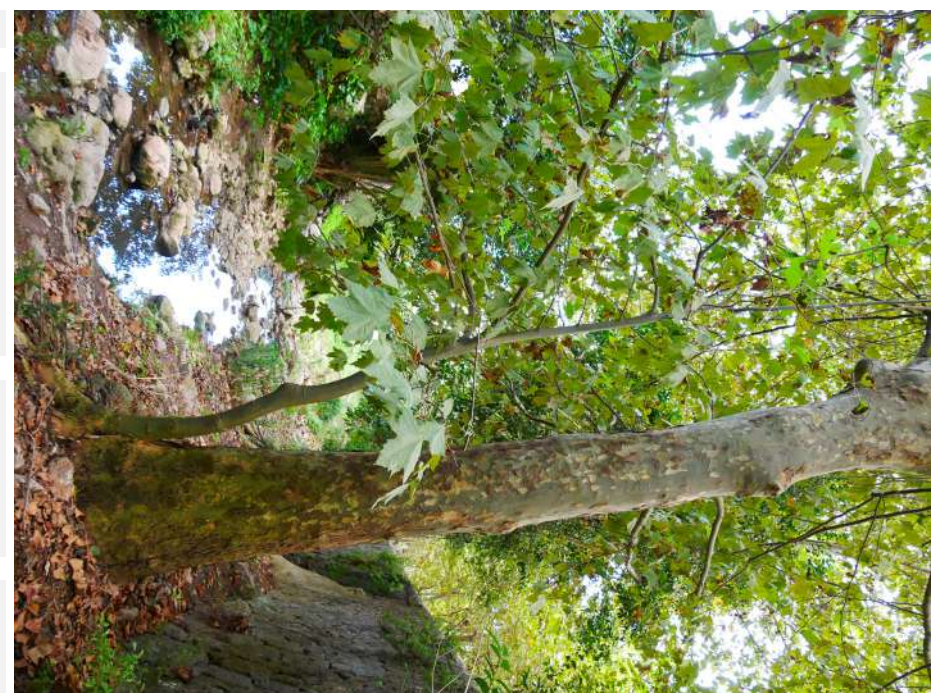
CODI	200	CÀRREGA	2, la resta de casos no inclosos a 1 i 3.
ZONA	Torrent - C/ de Joan Riutort	PALANCA	1, no hi ha braços de palanca llargs, l'estructura és molt ramificada.
ESPÈCIE	Platanus x hispanica	EXCENTRICITAT	1, si no hi ha desviació o es poc apreciable.
ALTURA en m	15-20	DEFECTES	Unions dèbils per terciat de caràcter lleu.
PERÍMETRE en cm	100-150		
ESCOCELL	Ubicat a dins el torrent		
INTERFERÈNCIES	Gàlib de pas de vehicles		
OBSERVACIONS	-		
ARCHI	Arbre resilient		
SUPERFÍCIE/VOLUM	3 (41-60%)		
VITALITAT	Mitjana	GRAVETAT DELS DEFECTES	2 (significatius)
FASE D'EDAT	Copa en fase adulta / estructura madura	PROBABILITAT DE CAIGUDA	4. Poc probable (1/1.000 – 1/10.000)
ESTRUCTURA	Desmotxat antic a nivell de creu i base de braços principals, amb copa terciada en altura formada per eixos reiterats en fase adulta. Copa en fase de restauració.	DIANA	Via 4 - 50 km/h: 4.700-480
		RISC D'ACCIDENT	Tolerable (nivell alt) 1/99.999-1/10.000

PRIORITAT	Moderada
		CONTROL	En 2 anys
		ACTUACIÓ	Poda d'adaptació
		DESCRIPCIÓ	Reducció de branca lateral per mantenir el gàlib de pas de vehicles al carrer. No eliminar brotació d'arrel, que formi un arbre nou. Eliminar Ligustrum japonicum proper.
		MOMENT DE REALITZACIÓ DELS TREBALLS	En verd

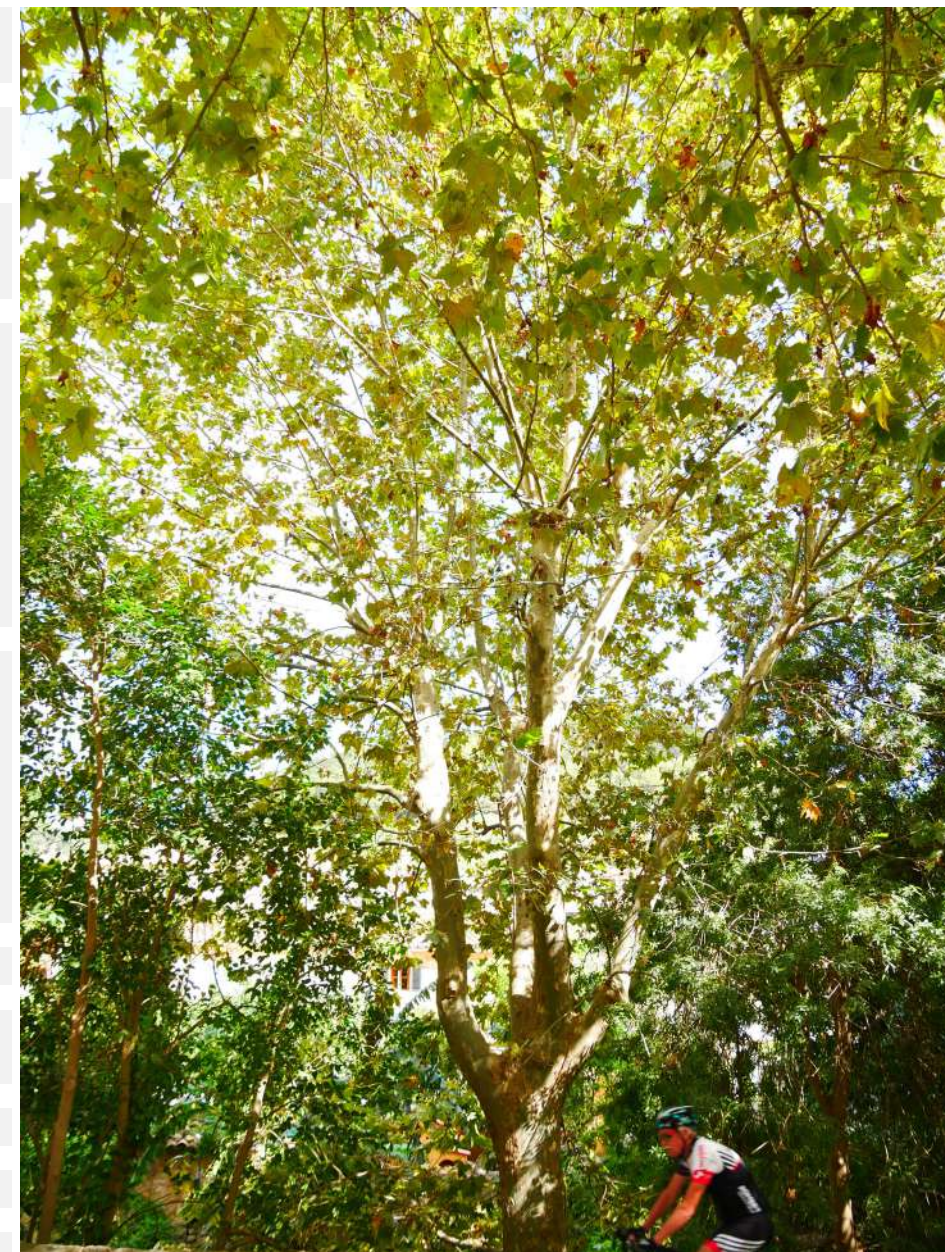
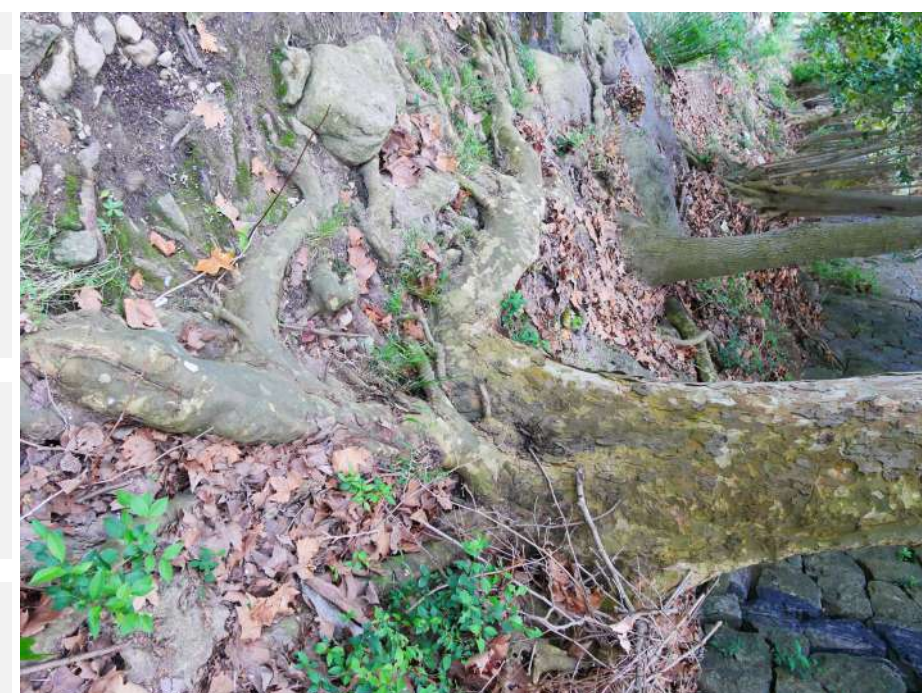
CODI	201	CÀRREGA	2, la resta de casos no inclosos a 1 i 3.
ZONA	Torrent - C/ de Joan Riutort	PALANCA	1, no hi ha braços de palanca llargs, l'estructura és molt ramificada.
ESPÈCIE	Platanus x hispanica	EXCENTRICITAT	1, si no hi ha desviació o es poc apreciable.
ALTURA en m	15-20	DEFECTES	Unions dèbils per terciat de caràcter lleu.
PERÍMETRE en cm	150-200		
ESCOCELL	Ubicat a dins el torrent		
INTERFERÈNCIES	-		
OBSERVACIONS	-		
ARCHI	Arbre resilient		
SUPERFÍCIE/VOLUM	3 (41-60%)		
VITALITAT	Mitjana	GRAVETAT DELS DEFECTES	2 (significatius)
FASE D'EDAT	Copa en fase adulta / estructura madura	PROBABILITAT DE CAIGUDA	4. Poc probable (1/1.000 – 1/10.000)
ESTRUCTURA	Desmotxat antic a nivell de creu i base de braços principals, amb copa terciada en altura formada per eixos reiterats en fase adulta. Copa en fase de restauració.	DIANA	Via 4 - 50 km/h: 4.700-480
		RISC D'ACCIDENT	Tolerable (nivell alt) 1/99.999-1/10.000

PRIORITAT	Baixa
		CONTROL	En 2 anys
		ACTUACIÓ	Millora de la vitalitat
		DESCRIPCIÓ	Eliminar Ligustrum japonicum propers
		MOMENT DE REALITZACIÓ DELS TREBALLS	En verd o aturada vegetativa

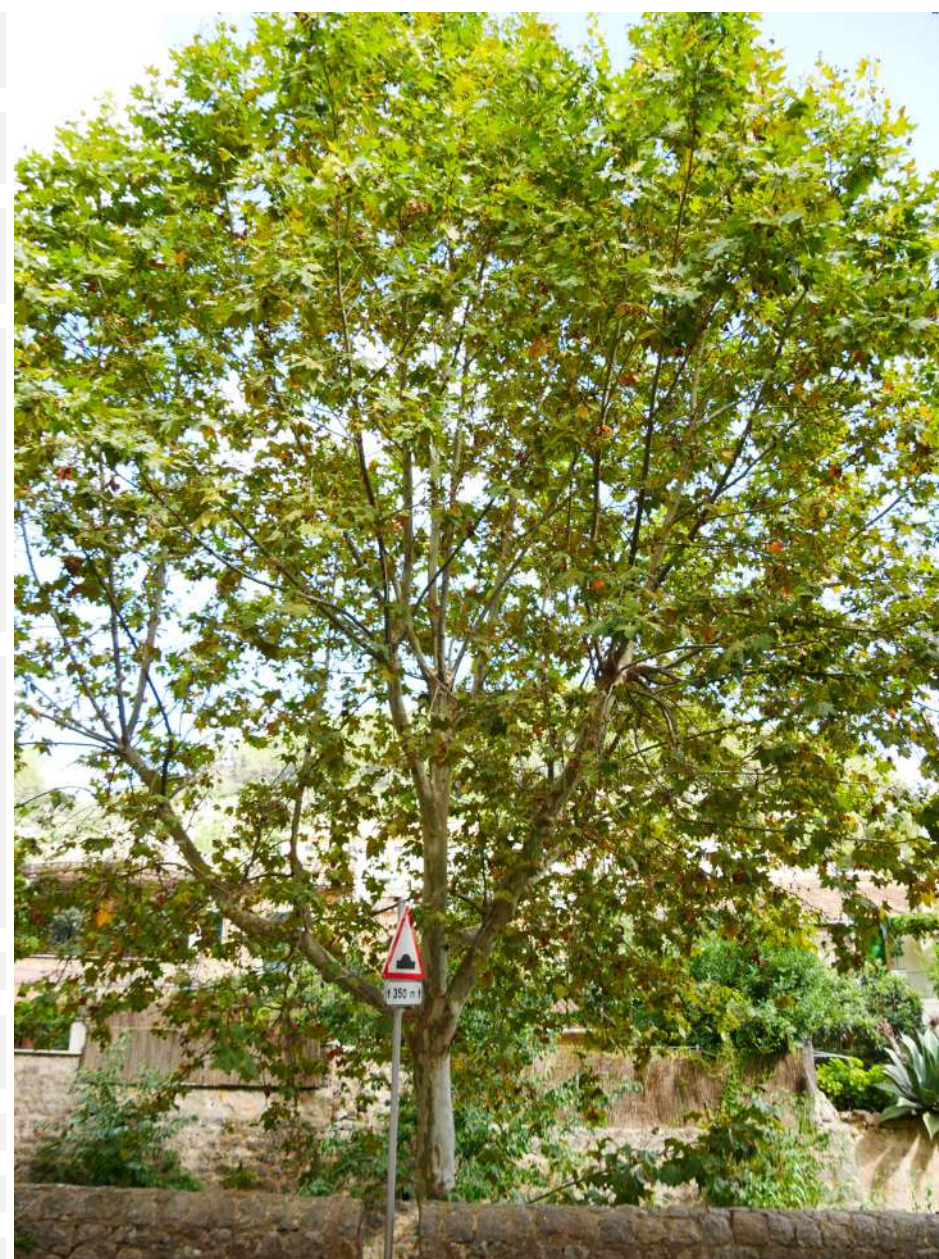
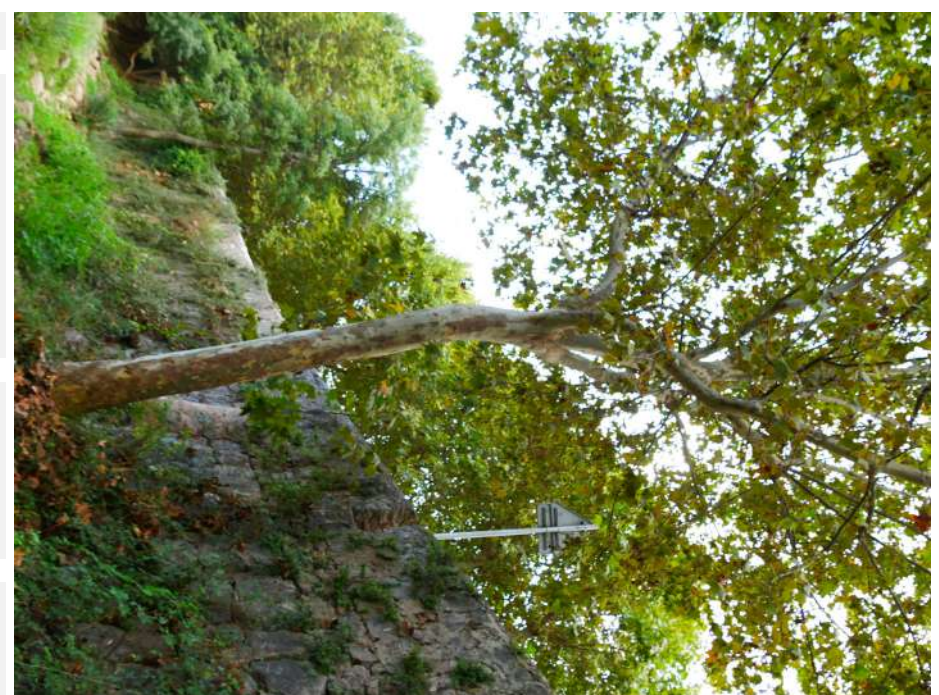
CODI	202	CÀRREGA	1, mesures petites i exposició baixa o mitja; mesures mitges i exposició baixa.
ZONA	Torrent - C/ de Joan Riutort	PALANCA	1, no hi ha braços de palanca llargs, l'estructura és molt ramificada.
ESPÈCIE	Platanus x hispanica	EXCENTRICITAT	1, si no hi ha desviació o es poc apreciable.
ALTURA en m	5-10	DEFECTES	Unions dèbils per terciat de caràcter lleu.
PERÍMETRE en cm	50-100		
ESCOCELL	Ubicat a dins el torrent		
INTERFERÈNCIES	-		
OBSERVACIONS	-		
ARCHI	Arbre resilient		
SUPERFICIE/VOLUM	3 (41-60%)		
VITALITAT	Mitjana	GRAVETAT DELS DEFECTES	2 (significatius)
FASE D'EDAT	Copa en fase adulta / estructura madura	PROBABILITAT DE CAIGUDA	4. Poc probable (1/1.000 – 1/10.000)
ESTRUCTURA	Desmotxat antic a nivell de creu i base de braços principals, amb copa terciada en altura formada per eixos reiterats en fase adulta. Copa en fase de restauració.	DIANA	Via 4 - 50 km/h: 4.700-480
		RISC D'ACCIDENT	Tolerable (nivell alt) 1/99.999-1/10.000

PRIORITAT	Baixa
		CONTROL	En 2 anys
		ACTUACIÓ	Manteniment normal
		DESCRIPCIÓ	-
		MOMENT DE REALITZACIÓ DELS TREBALLS	En verd

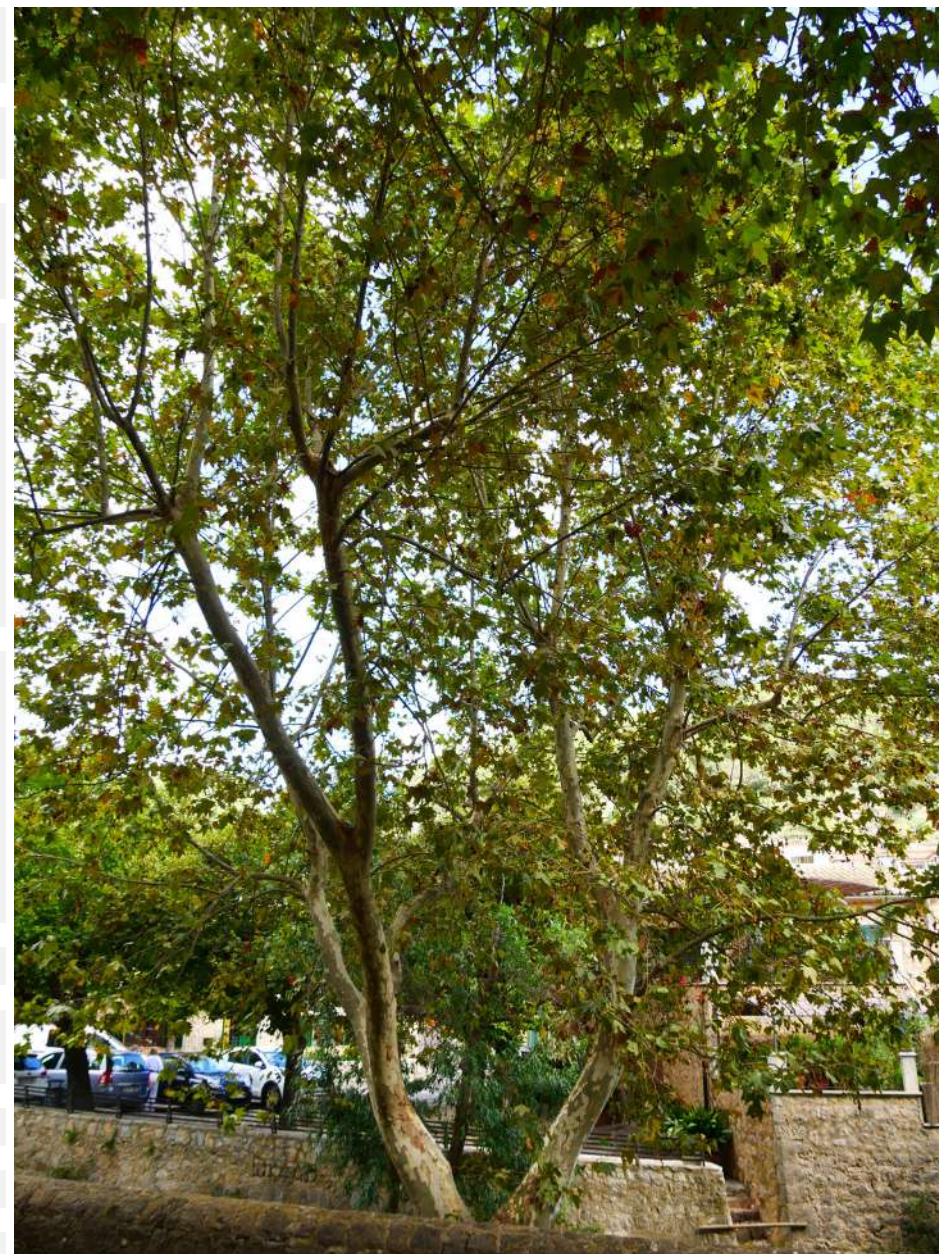
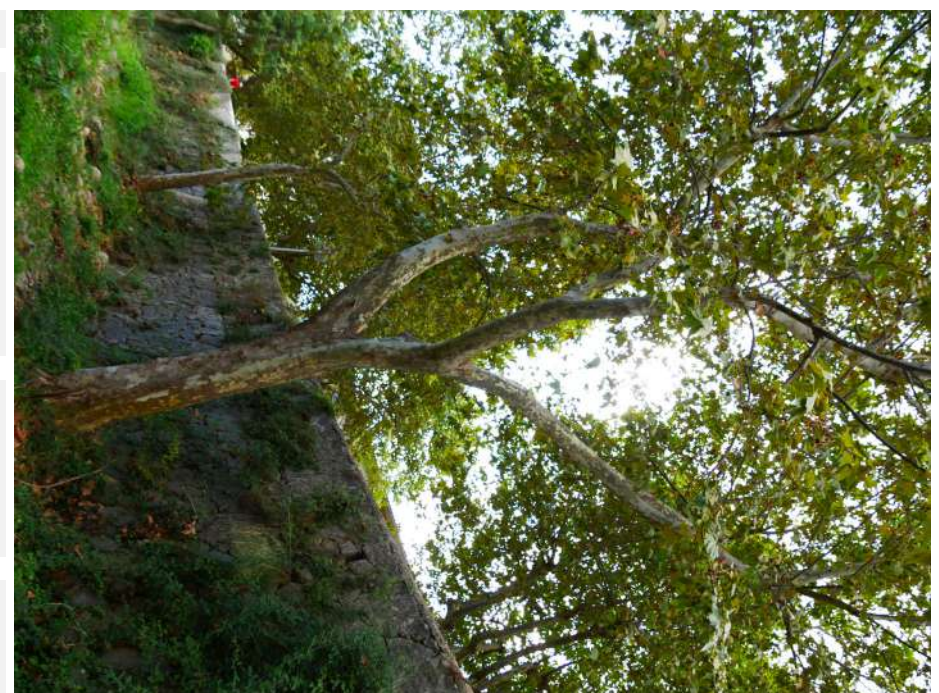
CODI	203	CÀRREGA	1, mesures petites i exposició baixa o mitja; mesures mitges i exposició baixa.
ZONA	Torrent - C/ de Joan Riutort	PALANCA	1, no hi ha braços de palanca llargs, l'estructura és molt ramificada.
ESPÈCIE	Platanus x hispanica	EXCENTRICITAT	1, si no hi ha desviació o es poc apreciable.
ALTURA en m	15-20	DEFECTES	Unions dèbils per terciat de caràcter lleu.
PERÍMETRE en cm	150-200		
ESCOCELL	Ubicat a dins el torrent		
INTERFERÈNCIES	-		
OBSERVACIONS	-		
ARCHI	Arbre resilient		
SUPERFICIE/VOLUM	3 (41-60%)		
VITALITAT	Mitjana	GRAVETAT DELS DEFECTES	2 (significatius)
FASE D'EDAT	Copa en fase adulta / estructura madura	PROBABILITAT DE CAIGUDA	4. Poc probable (1/1.000 – 1/10.000)
ESTRUCTURA	Desmotxat antic a nivell de creu i base de braços principals, amb copa terciada en altura formada per eixos reiterats en fase adulta. Copa en fase de restauració.	DIANA	Via 4 - 50 km/h: 4.700-480
		RISC D'ACCIDENT	Tolerable (nivell alt) 1/99.999-1/10.000

PRIORITAT	Baixa
		CONTROL	En 2 anys
		ACTUACIÓ	Manteniment normal
		DESCRIPCIÓ	
		MOMENT DE REALITZACIÓ DELS TREBALLS	En verd

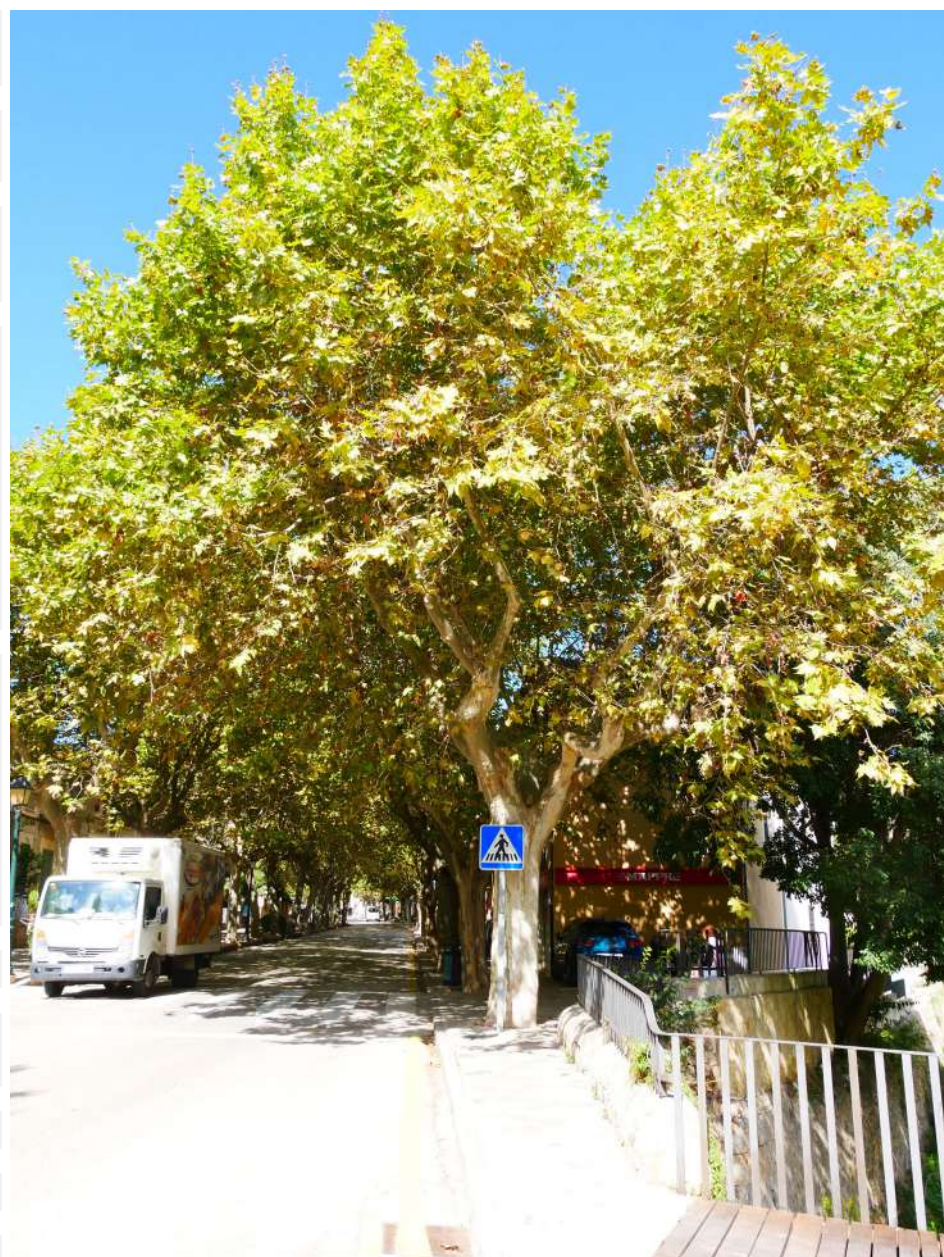
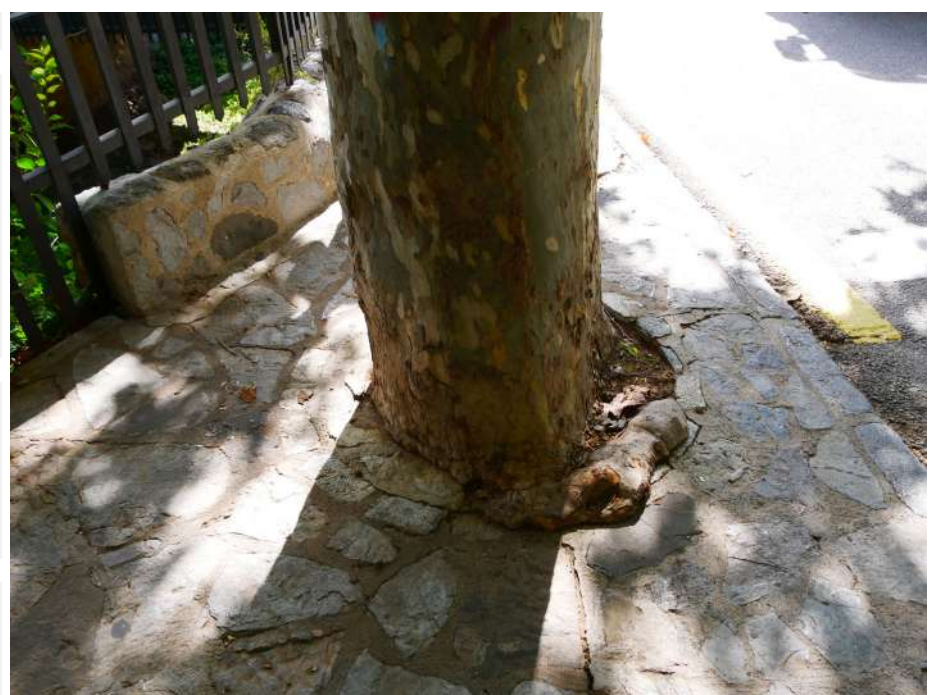
CODI	204	CÀRREGA	1, mesures petites i exposició baixa o mitja; mesures mitges i exposició baixa.
ZONA	Carrer de Joan Riutort	PALANCA	1, no hi ha braços de palanca llargs, l'estructura és molt ramificada.
ESPÈCIE	Platanus x hispanica	EXCENTRICITAT	1, si no hi ha desviació o es poc apreciable.
ALTURA en m	5-10	DEFECTES	Presència de cavitat a nivell de creu i braços primaris. Tall d'arrels per reparació de paret, amb rotura de paviment. Presència de colzes
PERÍMETRE en cm	150-200		
ESCOCELL	En escocell, sobre vorera		
INTERFERÈNCIES	Escocell interfereix amb creixement de base		
OBSERVACIONS	-		
ARCHI	Arbre resilient		
SUPERFÍCIE/VOLUM	3 (41-60%)		
VITALITAT	Mitjana	GRAVETAT DELS DEFECTES	2 (significatius)
FASE D'EDAT	Copa en fase adulta / estructura madura	PROBABILITAT DE CAIGUDA	4. Poc probable (1/1.000 – 1/10.000)
ESTRUCTURA	Desmotxat antic a nivell de creu i base de braços principals, amb copa terciada en altura formada per eixos reiterats en fase adulta. Copa en fase de restauració.	DIANA	Via 4 - 50 km/h: 4.700-480

RISC D'ACCIDENT	Tolerable (nivell alt) 1/99.999-1/10.000
		PRIORITAT	Moderada
		CONTROL	En 2 anys
		ACTUACIÓ	Poda de seguretat; Millora de la vitalitat
		DESCRIPCIÓ	Eliminar colzes del costat O (carrer) que tenen creixement cap baix. Ampliar escocell substituint amb reixa metàl·lica.
		MOMENT DE REALITZACIÓ DELS TREBALLS	En aturada vegetativa

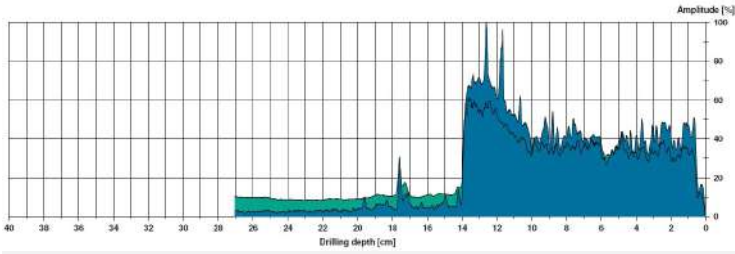
<p>Testificació instrumental sobre braç SE, amb 14 cm de pared sana i pudrició interna</p>	
SUPERFÍCIE/VOLUM	3 (41-60%)		
VITALITAT	Mitjana	GRAVETAT DELS DEFECTES	4 (molt greus)
FASE D'EDAT	Copa en fase adulta / estructura madura	PROBABILITAT DE CAIGUDA	2. Molt probable (1/10 – 1/100)

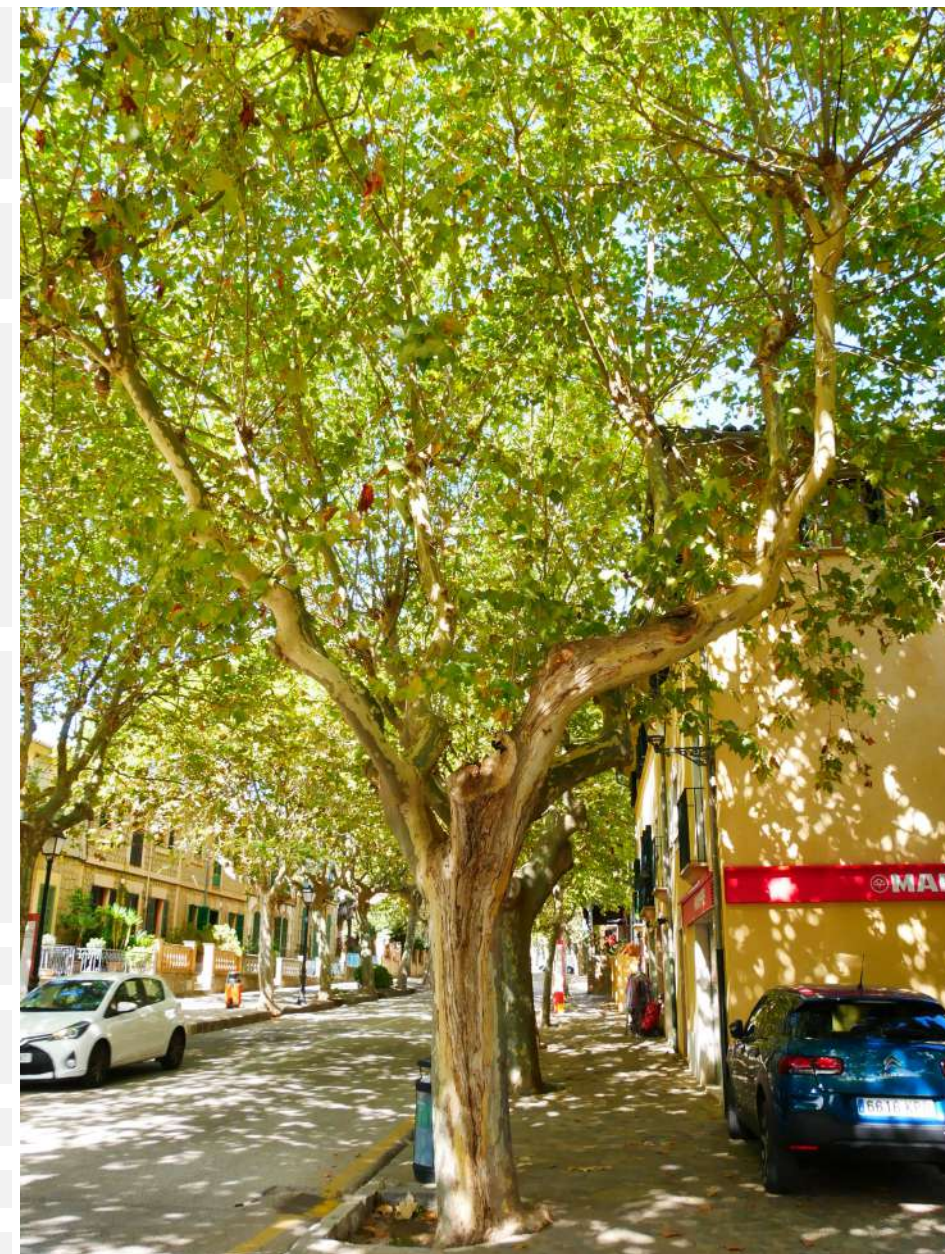
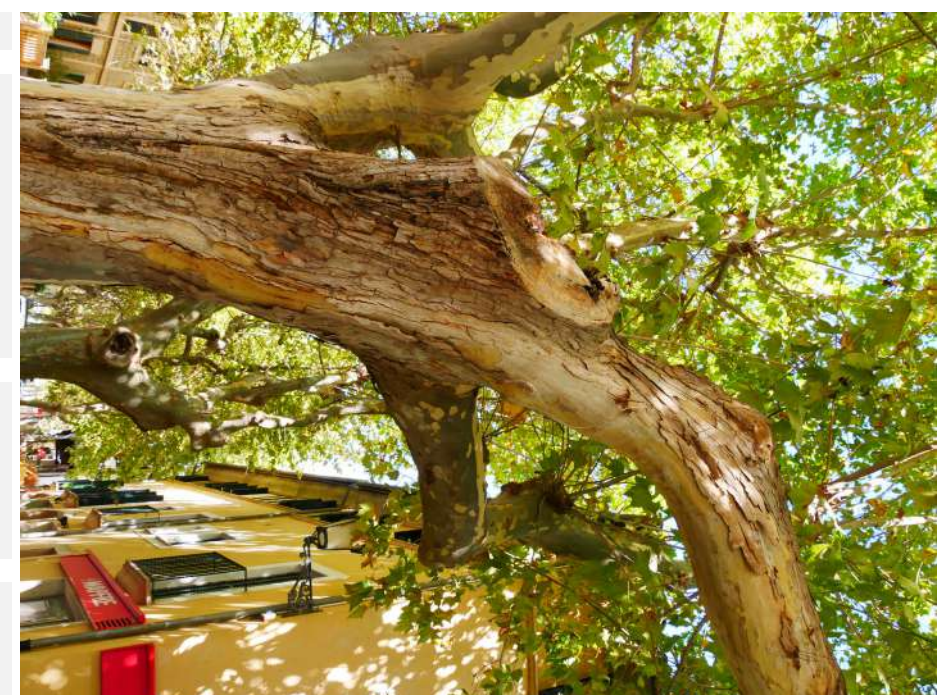
CODI	205	CÀRREGA	1, mesures petites i exposició baixa o mitja; mesures mitges i exposició baixa.
ZONA	Carrer de Joan Riutort	PALANCA	1, no hi ha braços de palanca llargs, l'estructura és molt ramificada.
ESPÈCIE	Platanus x hispanica	EXCENTRICITAT	1, si no hi ha desviació o es poc apreciable.
ALTURA en m	5-10	DEFECTES	Antic tall de braç SE a nivell de creu, amb presència de xancre longitudinal fins a la base, amb pudrició per Fomitoporia punctata, generant mort de l'albura, càmbium i escorç, amb risc de fractura de braç de 40 cm perím.
PERÍMETRE en cm	150-200		
ESCOCELL	En escocell, sobre vorera		
INTERFERÈNCIES	Escocell interfereix amb creixement de base		
OBSERVACIONS	-		
ARCHI	Arbre resilient

ESTRUCTURA	Desmotxat antic a nivell de creu i base de braços principals, amb copa terciada en altura formada per eixos reiterats en fase adulta. Copa en fase de restauració.	DIANA	Via 4 - 50 km/h: 4.700-480
		RISC D'ACCIDENT	Inacceptable >1/1.000
		PRIORITAT	Alta
		CONTROL	-
		ACTUACIÓ	Tala
		DESCRIPCIÓ	Eliminació de braç E; L'actuació deixaria un exemplar desestructurat, per lo que es recomana la seva eliminació.
		MOMENT DE REALITZACIÓ DELS TREBALLS	-

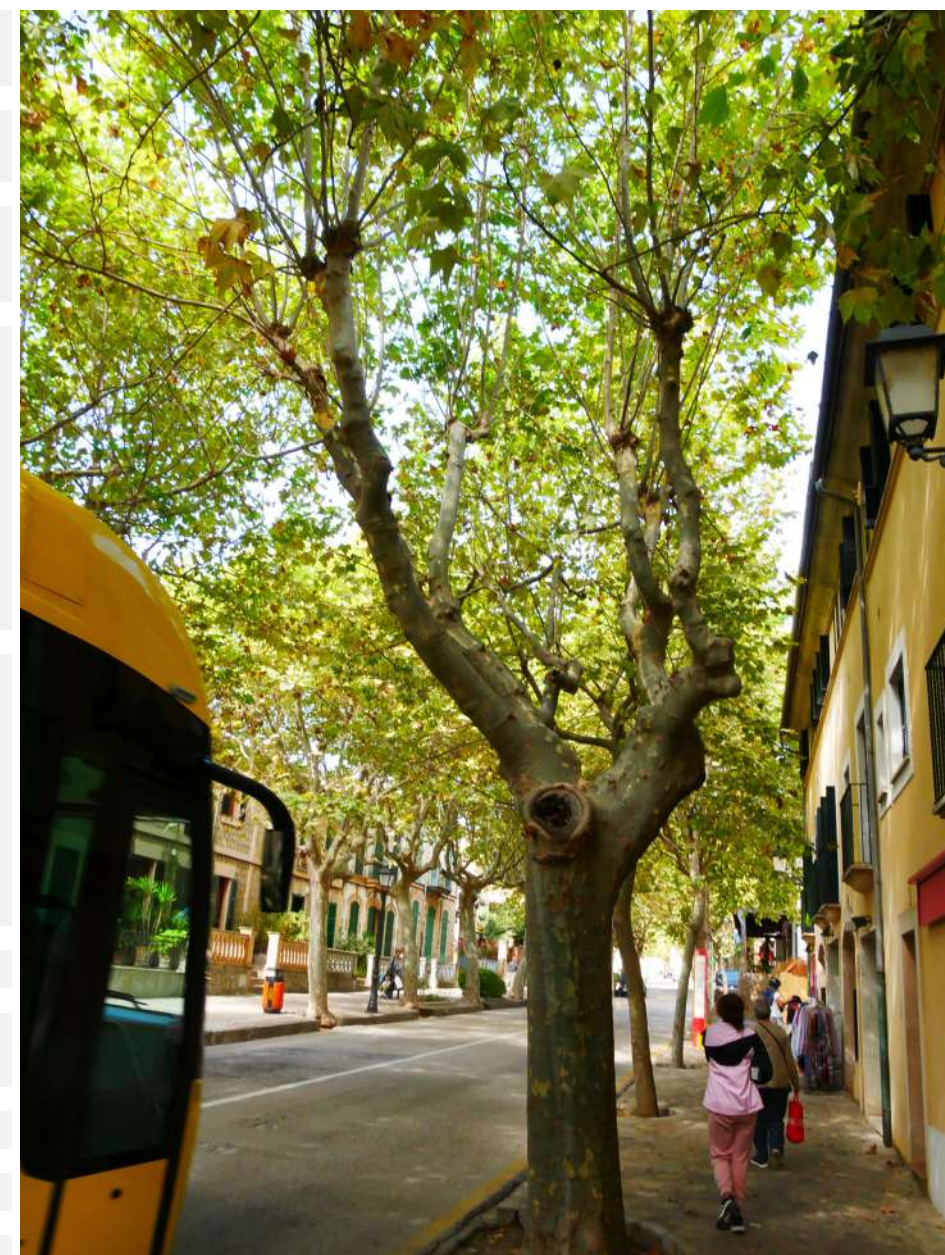
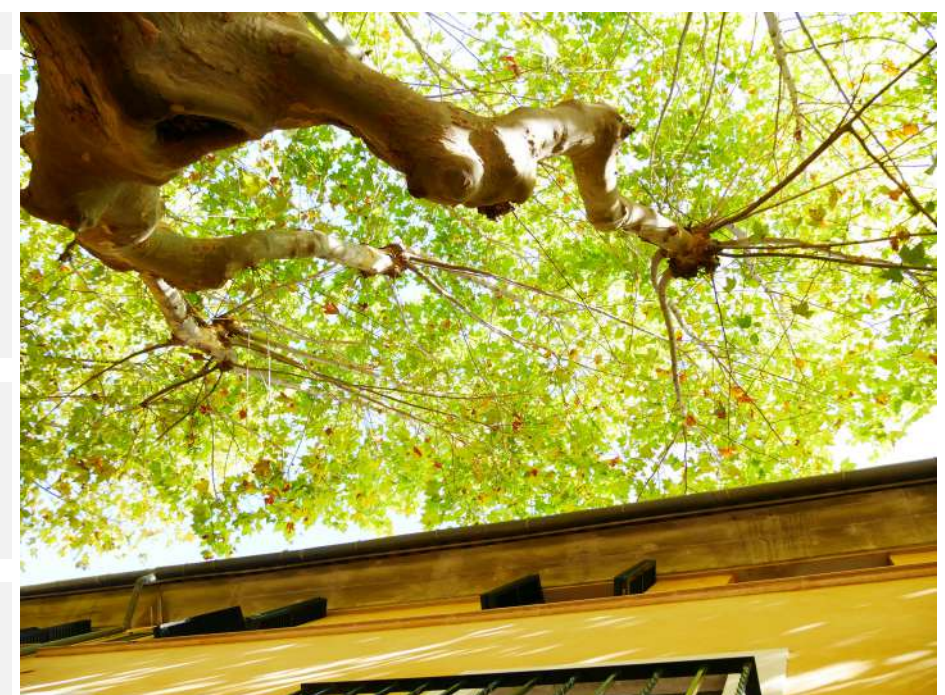
CODI	206	CÀRREGA	1, mesures petites i exposició baixa o mitja; mesures mitges i exposició baixa.
ZONA	Carrer de Joan Riutort	PALANCA	1, no hi ha braços de palanca llargs, l'estructura és molt ramificada.
ESPÈCIE	Platanus x hispanica	EXCENTRICITAT	1, si no hi ha desviació o es poc apreciable.
ALTURA en m	5-10	DEFECTES	Cavitats a nivell de creu i base de braços principals. Braç SO a la zona terminal amb tocó sec sobre carrer.
PERÍMETRE en cm	150-200		
ESCOCELL	En escocell, sobre vorera		
INTERFERÈNCIES	Façana		
OBSERVACIONS	-		
ARCHI	Arbre resilient		
SUPERFÍCIE/VOLUM	3 (41-60%)		
VITALITAT	Mitjana	GRAVETAT DELS DEFECTES	2 (significatius)
FASE D'EDAT	Copa en fase adulta / estructura madura	PROBABILITAT DE CAIGUDA	4. Poc probable (1/1.000 – 1/10.000)
ESTRUCTURA	Desmotxat antic a nivell de creu i base de braços principals, amb copa terciada en altura formada per eixos reiterats en fase adulta. Copa en fase de restauració.	DIANA	Via 4 - 50 km/h: 4.700-480

RISC D'ACCIDENT	Tolerable (nivell alt) 1/99.999-1/10.000
		PRIORITAT	Baixa
		CONTROL	En 2 anys
		ACTUACIÓ	Poda de seguretat
		DESCRIPCIÓ	Eliminar colzes, branca seca
		MOMENT DE REALITZACIÓ DELS TREBALLS	En aturada vegetativa
