**PLA DE GESTIÓ,
CONTROL DEL RISC I
PROTECCIÓ DE
L'ARBRAT
D'ESPORLES**

**GRUPO
EULEN**

Antonio Serra Soliño
Enginyer Agrònom
Especialista en arbrat
Número de col·legiat 3357

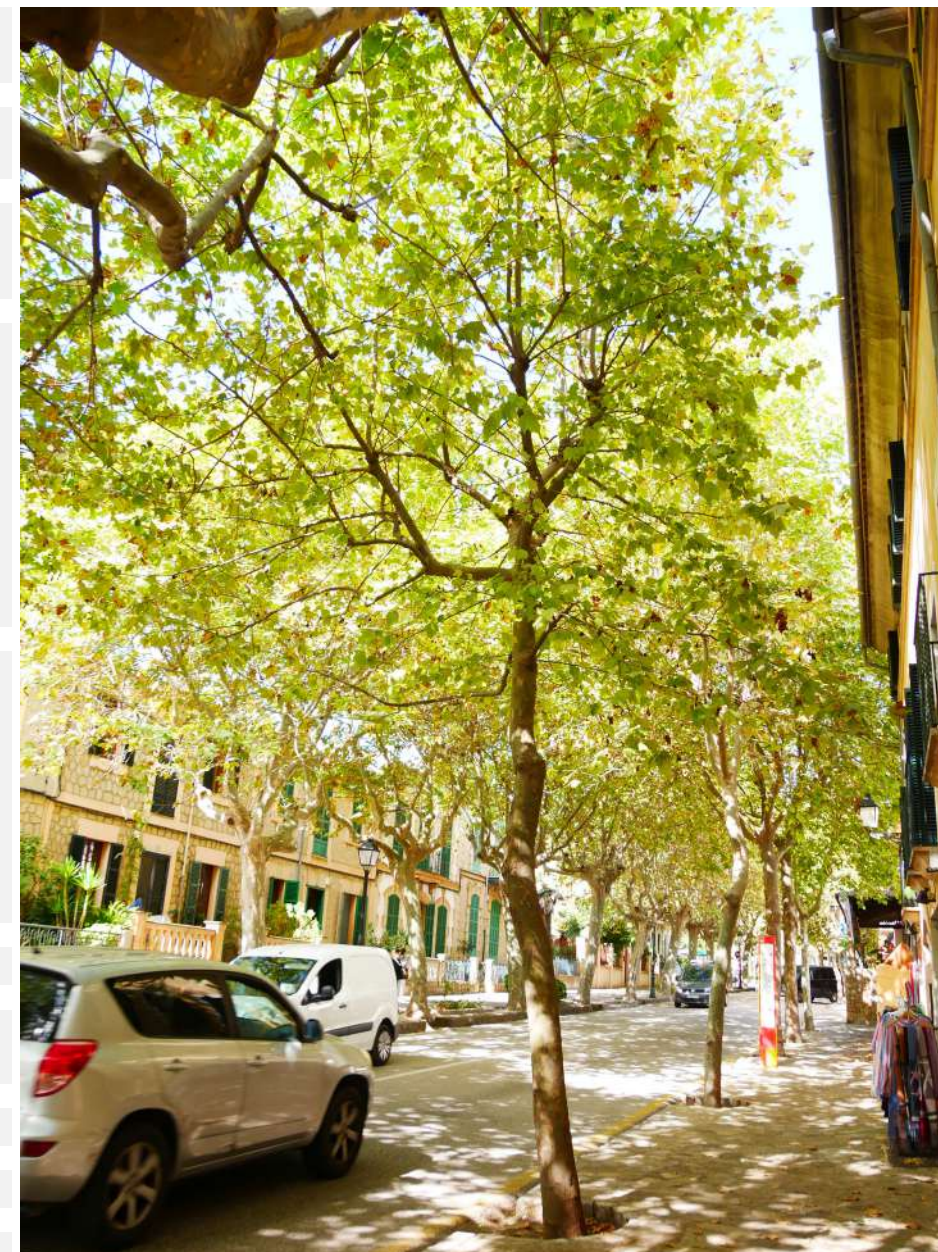
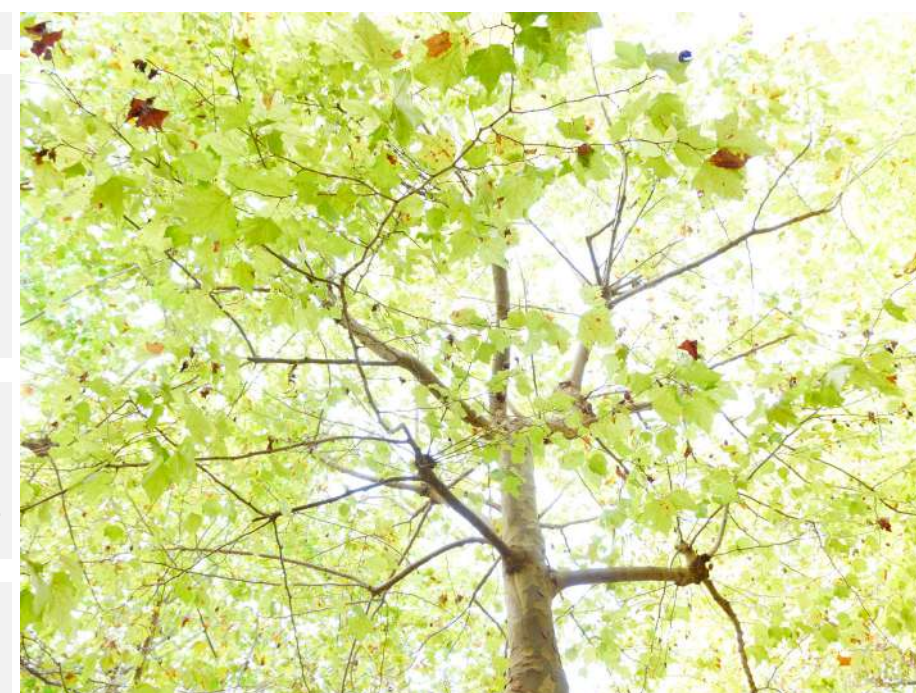
CODI	207	CÀRREGA	1, mesures petites i exposició baixa o mitja; mesures mitges i exposició baixa.
ZONA	Carrer de Joan Riutort	PALANCA	1, no hi ha braços de palanca llargs, l'estructura és molt ramificada.
ESPÈCIE	Platanus x hispanica	EXCENTRICITAT	1, si no hi ha desviació o es poc apreciable.
ALTURA en m	5-10	DEFECTES	Eixos amb unió dèbil per terciat.
PERÍMETRE en cm	0-50		
ESCOCELL	En escocell, sobre vorera		
INTERFERÈNCIES	Façana (en un futur)		
OBSERVACIONS	-		
ARCHI	Arbre resilient		
SUPERFÍCIE/VOLUM	2 (21-40%)		
VITALITAT	Mitjana	GRAVETAT DELS DEFECTES	1 (lleus)
FASE D'EDAT	Copa en fase adulta / estructura madura	PROBABILITAT DE CAIGUDA	7. Insòlit (> 1/1.000.000)
ESTRUCTURA	En eix central, amb antiga reducció de tronc i terciat en altura. Copa en fase de restauració no vàlida.	DIANA	Via 4 - 50 km/h: 4.700-480
		RISC D'ACCIDENT	Acceptable <1/1.000.000
		PRIORITAT	Moderada
		CONTROL	En 2 anys
		ACTUACIÓ	Poda de reformació

DESCRIPCIÓ	Reformació completa de la copa, anant a nivell de braç principal. Selecció d'eixos, eliminar els eixos encreuats, eliminar els colzes, control de la façana.
		MOMENT DE REALITZACIÓ DELS TREBALLS	En aturada vegetativa

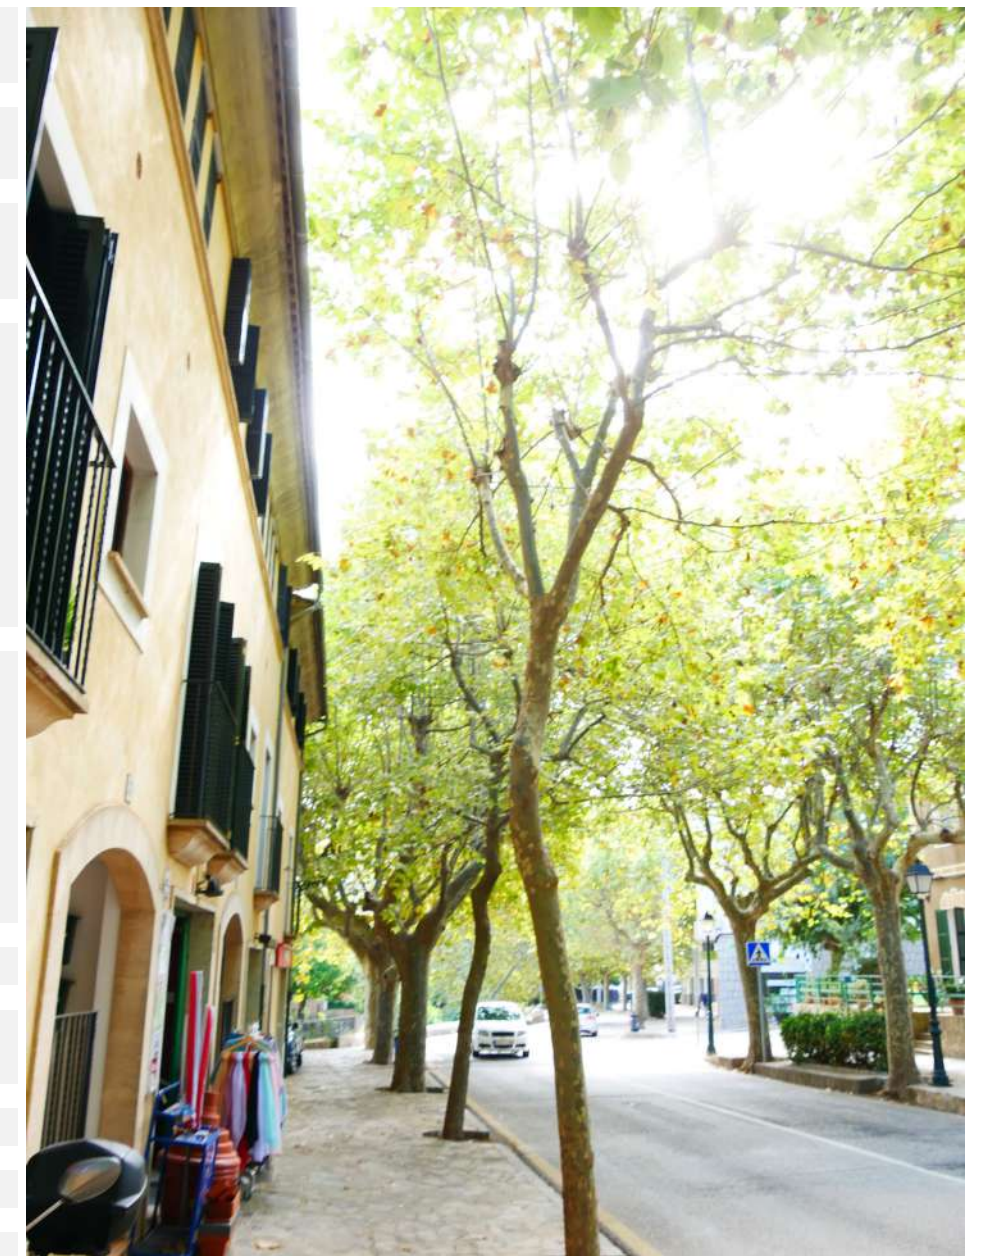
CODI	208	CÀRREGA	1, mesures petites i exposició baixa o mitja; mesures mitges i exposició
ZONA	Carrer de Joan Riutort	PALANCA	1, no hi ha braços de palanca llargs, l'estructura és molt ramificada.
ESPÈCIE	Platanus x hispanica	EXCENTRICITAT	1, si no hi ha desviació o es poc apreciable.
ALTURA en m	5-10	DEFECTES	Eixos amb unió dèbil per terciat.
PERÍMETRE en cm	0-50		
ESCOCELL	En escocell, sobre vorera		
INTERFERÈNCIES	Façana		
OBSERVACIONS	-		
ARCHI	Arbre resilient		
SUPERFÍCIE/VOLUM	2 (21-40%)		
VITALITAT	Mitjana	GRAVETAT DELS DEFECTES	2 (significatius)
FASE D'EDAT	Copa en fase adulta / estructura madura	PROBABILITAT DE CAIGUDA	4. Poc probable (1/1.000 – 1/10.000)
ESTRUCTURA	Estructura en eix central, desmotxat a nivell de creu i amb terciat sobre eixos principals, amb copa de desenvolupament natural formada per eixos reiterats. Copa en fase de restauració no vàlida.	DIANA	Via 4 - 50 km/h: 4.700-480
		RISC D'ACCIDENT	Tolerable (nivell alt) 1/99.999-1/10.000

PRIORITAT	Moderada
		CONTROL	En 2 anys
		ACTUACIÓ	Poda de reformació
		DESCRIPCIÓ	Reformació completa de la copa, anant a nivell de braç principal. Selecció d'eixos, eliminar els eixos encreuats, eliminar els colzes, control de la façana.
		MOMENT DE REALITZACIÓ DELS TREBALLS	En aturada vegetativa

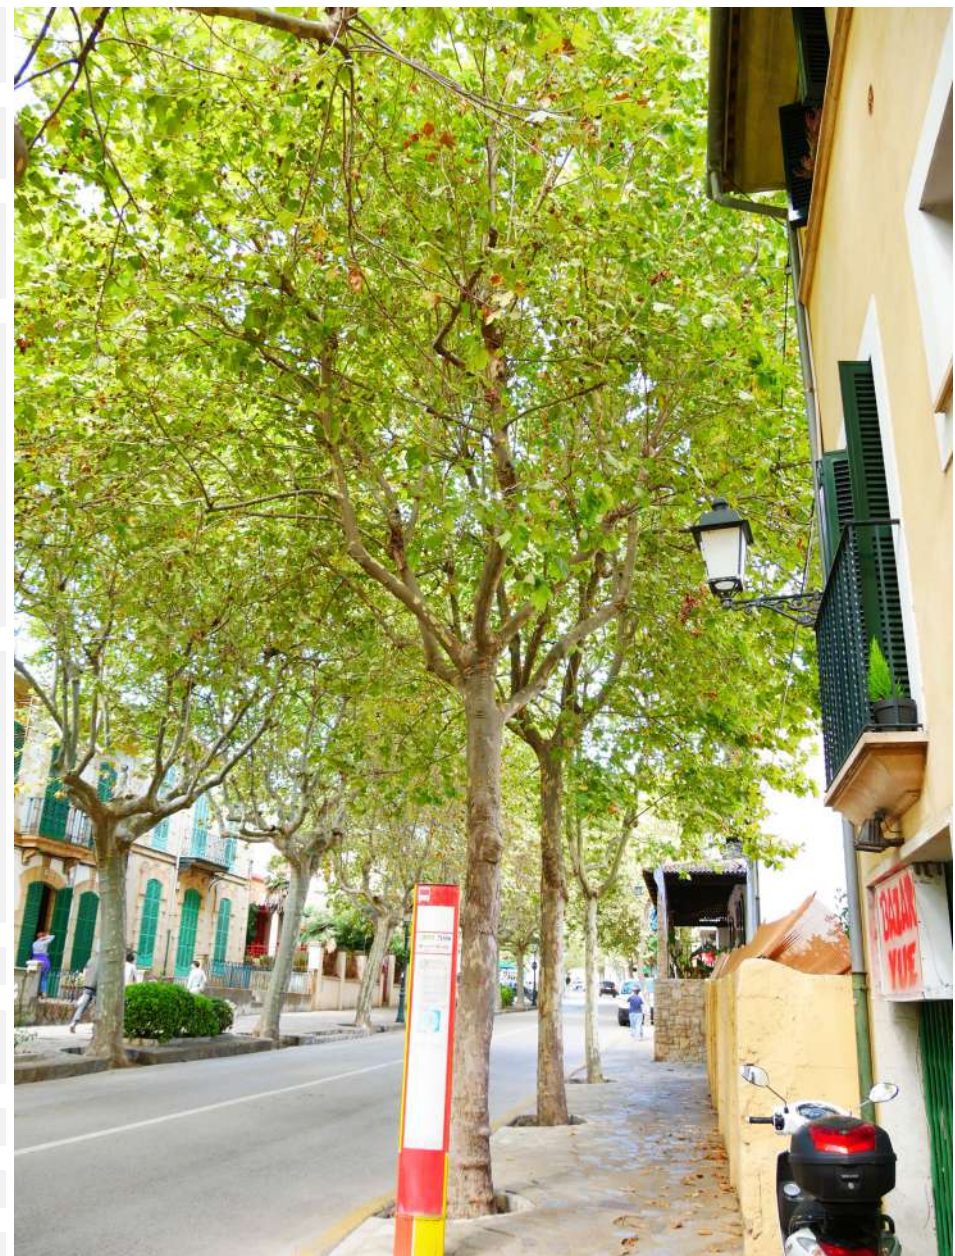
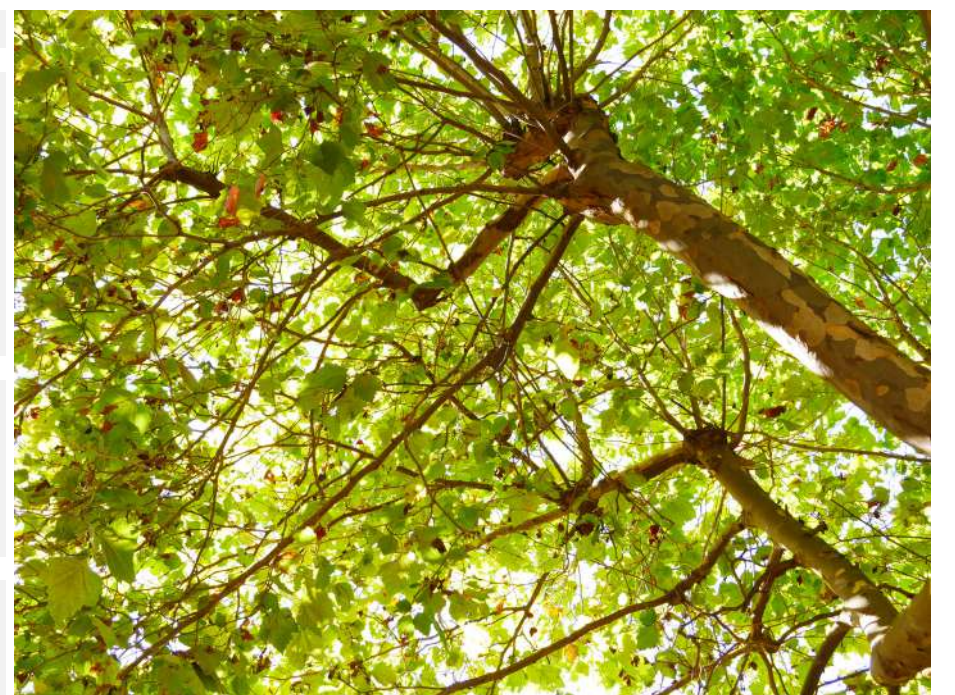
CODI	209	CÀRREGA	1, mesures petites i exposició baixa o mitja; mesures mitges i exposició baixa.
ZONA	Carrer de Joan Riutort	PALANCA	1, no hi ha braços de palanca llargs, l'estructura és molt ramificada.
ESPÈCIE	Platanus x hispanica	EXCENTRICITAT	1, si no hi ha desviació o es poc apreciable.
ALTURA en m	5-10	DEFECTES	Eixos amb unió dèbil per terciat. Presència de defectes de forma, colzes.
PERÍMETRE en cm	50-100		
ESCOCELL	En escocell, sobre vorera		
INTERFERÈNCIES	Cablejat, façana.		
OBSERVACIONS	Aixecament de paviment.		
ARCHI	Arbre resilient		
SUPERFÍCIE/VOLUM	2 (21-40%)		
VITALITAT	Mitjana	GRAVETAT DELS DEFECTES	2 (significatius)
FASE D'EDAT	Copa en fase adulta / estructura madura	PROBABILITAT DE CAIGUDA	4. Poc probable (1/1.000 – 1/10.000)
ESTRUCTURA	Copa terciada amb desenvolupament natural formada per eixos reiterats. Copa en fase de restauració.	DIANA	Via 4 - 50 km/h: 4.700-480
		RISC D'ACCIDENT	Tolerable (nivell alt) 1/99.999-1/10.000

PRIORITAT	Moderada
		CONTROL	En 2 anys
		ACTUACIÓ	Poda de seguretat
		DESCRIPCIÓ	Eliminació de colzes.
		MOMENT DE REALITZACIÓ DELS TREBALLS	En aturada vegetativa

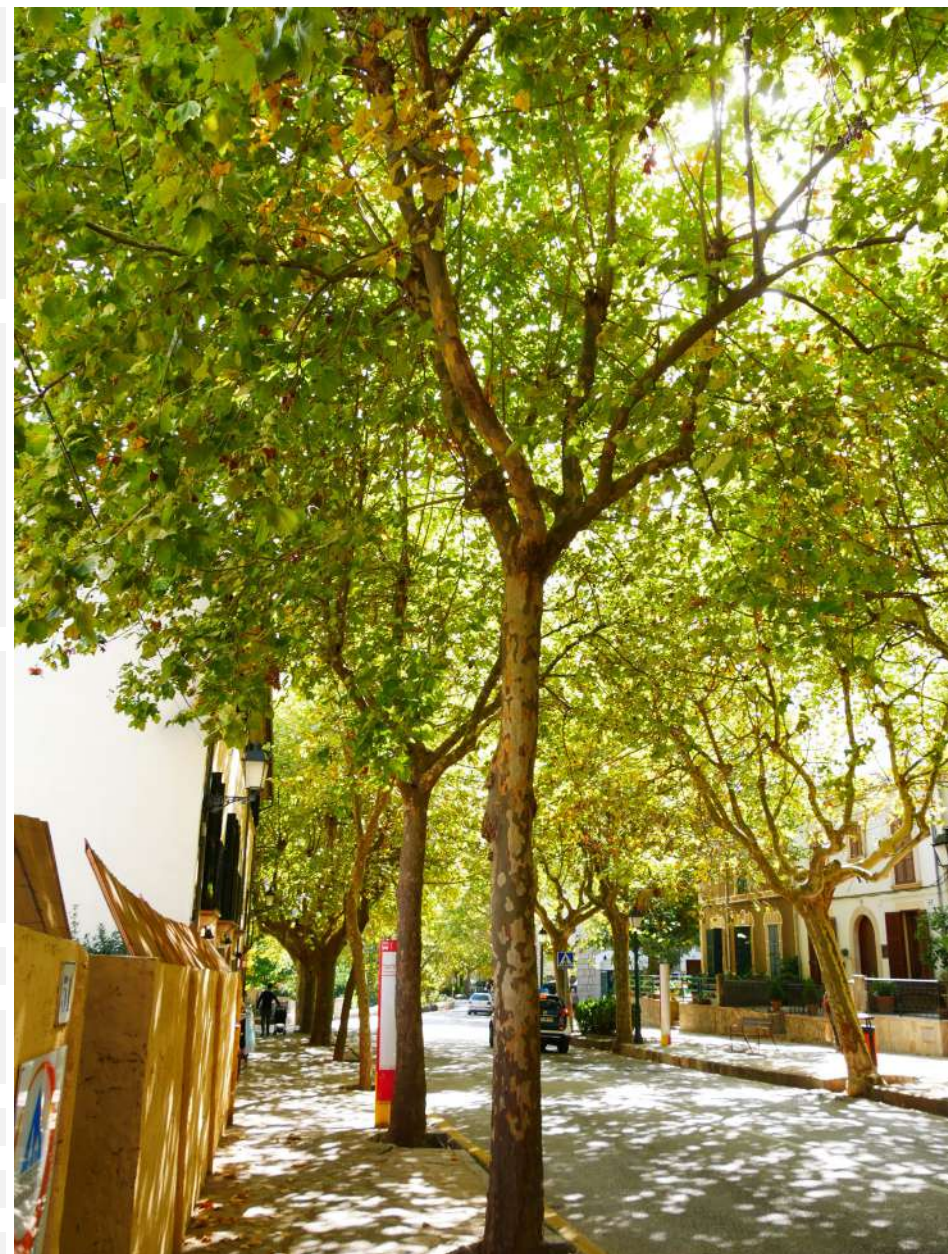
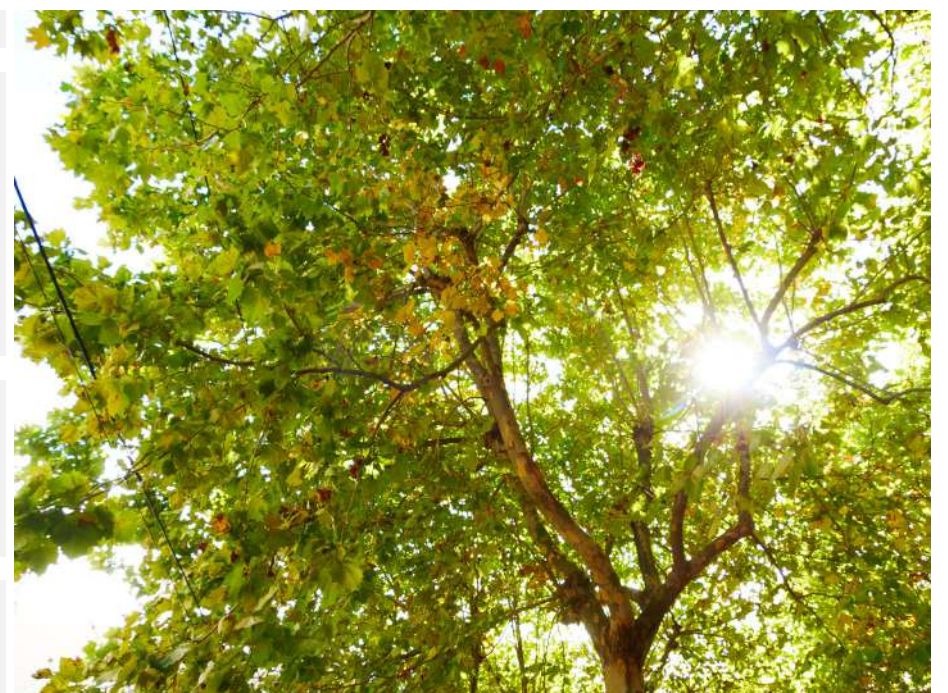
CODI	209	CÀRREGA	1, mesures petites i exposició baixa o mitja; mesures mitges i exposició baixa.
ZONA	Carrer de Joan Riutort	PALANCA	1, no hi ha braços de palanca llargs, l'estructura és molt ramificada.
ESPÈCIE	Platanus x hispanica	EXCENTRICITAT	1, si no hi ha desviació o es poc apreciable.
ALTURA en m	5-10	DEFECTES	Eixos amb unió dèbil per terciat.
PERÍMETRE en cm	50-100		
ESCOCELL	En escocell, sobre vorera		
INTERFERÈNCIES	Cablejat		
OBSERVACIONS	-		
ARCHI	Arbre resilient		
SUPERFÍCIE/VOLUM	2 (21-40%)		
VITALITAT	Mitjana	GRAVETAT DELS DEFECTES	2 (significatius)
FASE D'EDAT	Copa en fase adulta / estructura madura	PROBABILITAT DE CAIGUDA	4. Poc probable (1/1.000 – 1/10.000)
ESTRUCTURA	Copa terciada amb desenvolupament natural formada per eixos reiterats. Copa en fase de restauració.	DIANA	Via 4 - 50 km/h: 4.700-480
		RISC D'ACCIDENT	Tolerable (nivell alt) 1/99.999-1/10.000
		PRIORITAT	Moderada
		CONTROL	En 2 anys

ACTUACIÓ	Poda de seguretat
		DESCRIPCIÓ	Eliminar colzes, eliminar branca excessivament lateralitzada al costat NE, poda d'adaptació pel cablejat.
		MOMENT DE REALITZACIÓ DELS TREBALLS	En aturada vegetativa

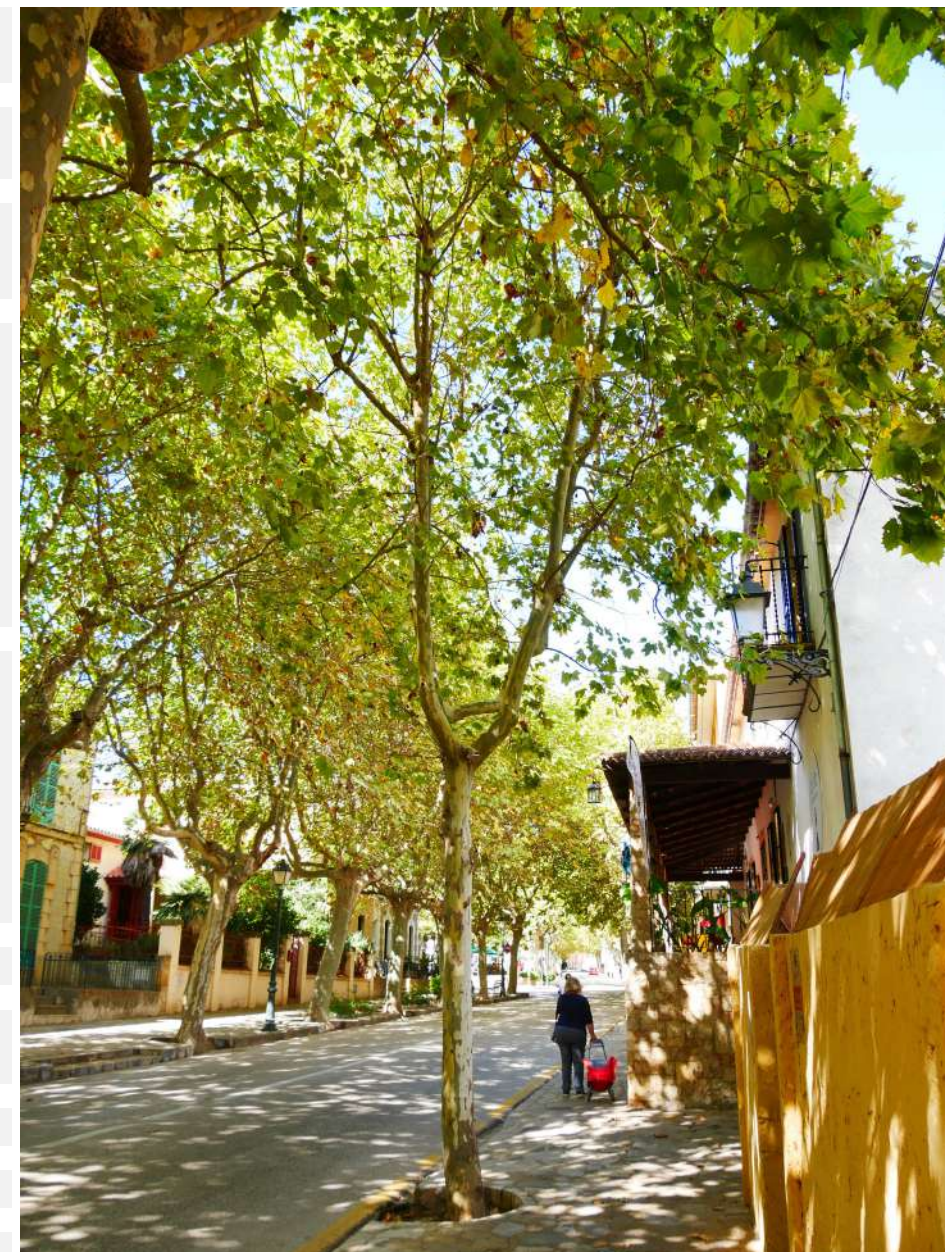
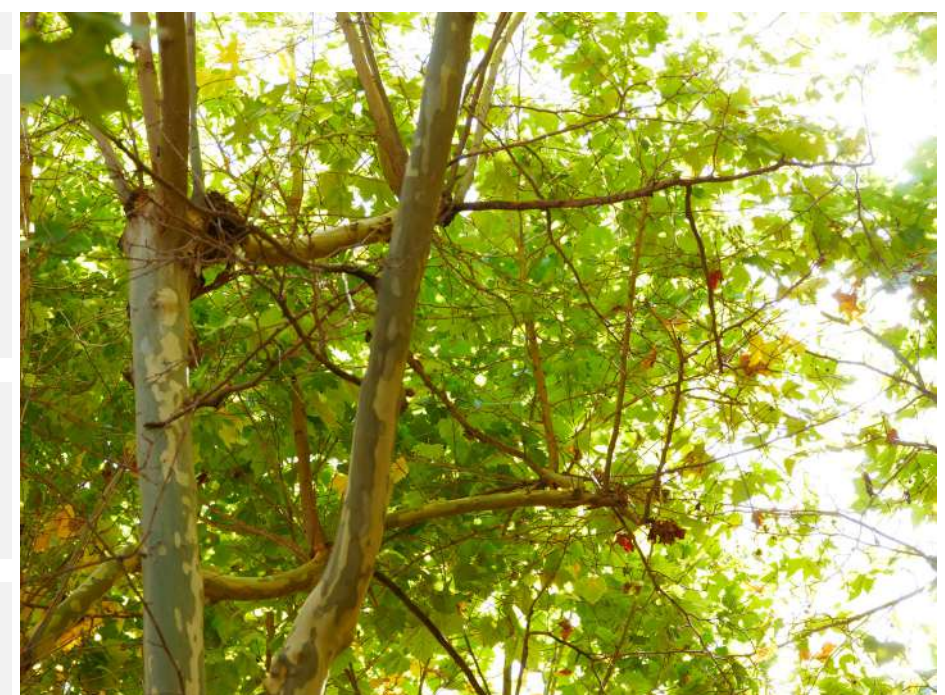
CODI	210	CÀRREGA	1, mesures petites i exposició baixa o mitja; mesures mitges i exposició baixa.
ZONA	Carrer de Joan Riutort	PALANCA	1, no hi ha braços de palanca llargs, l'estructura és molt ramificada.
ESPÈCIE	Platanus x hispanica	EXCENTRICITAT	1, si no hi ha desviació o es poc apreciable.
ALTURA en m	5-10	DEFECTES	Eixos amb unió dèbil per terciat. Presència de defectes de forma, colzes. Branca encorvada sobre teulada
PERÍMETRE en cm	0-50		
ESCOCELL	En escocell, sobre vorera		
INTERFERÈNCIES	Façana, cablejat		
OBSERVACIONS	-		
ARCHI	Arbre resilient		
SUPERFÍCIE/VOLUM	2 (21-40%)		
VITALITAT	Baixa	GRAVETAT DELS DEFECTES	2 (significatius)
FASE D'EDAT	Copa en fase adulta / estructura madura	PROBABILITAT DE CAIGUDA	4. Poc probable (1/1.000 – 1/10.000)
ESTRUCTURA	Copa terciada amb desenvolupament natural formada per eixos reiterats. Copa en fase de restauració.	DIANA	Via 4 - 50 km/h: 4.700-480
		RISC D'ACCIDENT	Tolerable (nivell alt) 1/99.999-1/10.000

PRIORITAT	Moderada
		CONTROL	En 2 anys
		ACTUACIÓ	Poda de seguretat; Poda d'adaptació
		DESCRIPCIÓ	Eliminar colzes; poda d'adapació a façana - teulada
		MOMENT DE REALITZACIÓ DELS TREBALLS	En aturada vegetativa

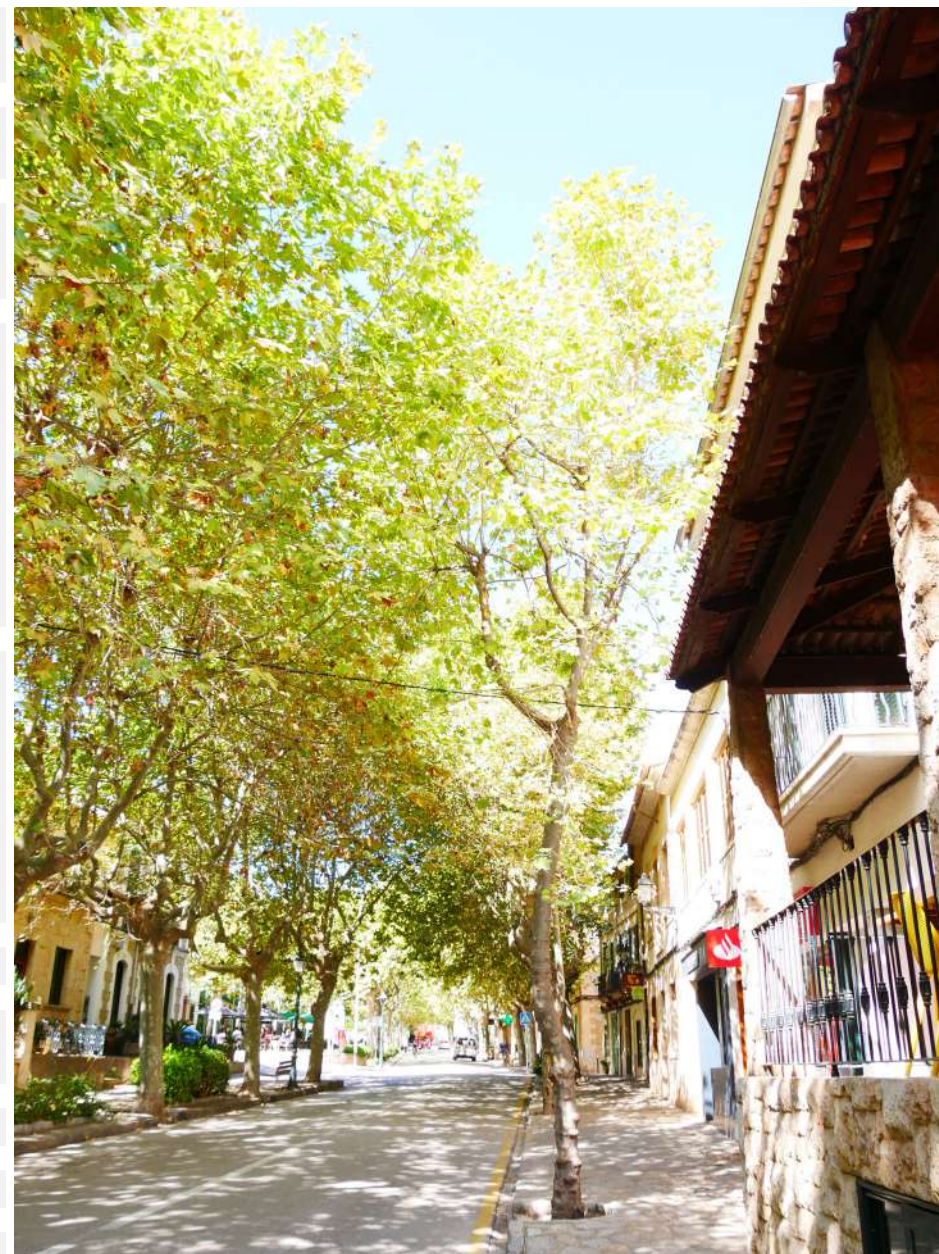
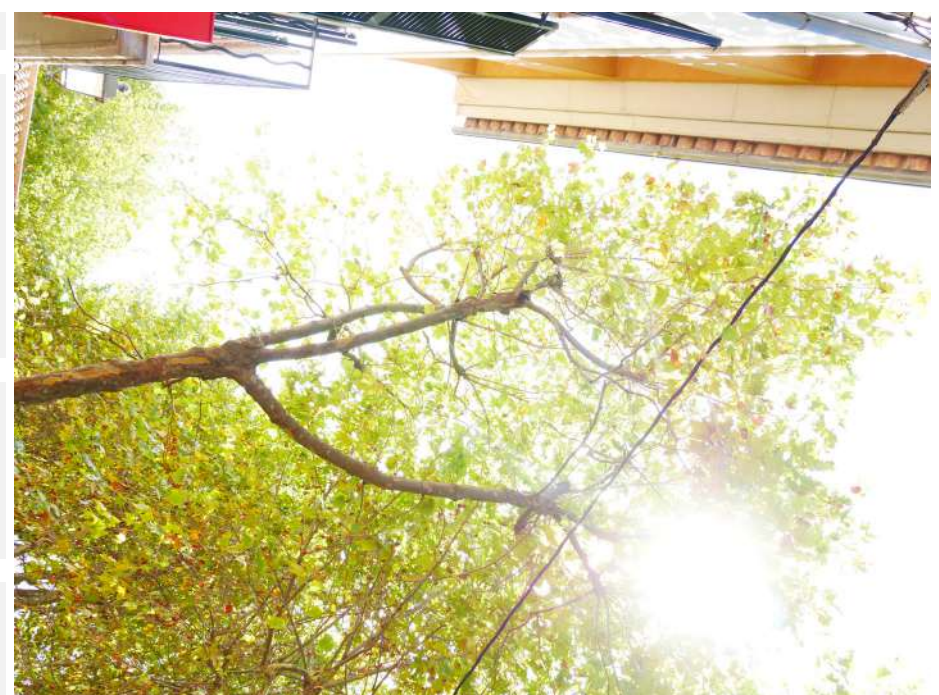
CODI	211	CÀRREGA	1, mesures petites i exposició baixa o mitja; mesures mitges i exposició baixa.
ZONA	Carrer de Joan Riutort	PALANCA	1, no hi ha braços de palanca llargs, l'estructura és molt ramificada.
ESPÈCIE	Platanus x hispanica	EXCENTRICITAT	1, si no hi ha desviació o es poc apreciable.
ALTURA en m	5-10	DEFECTES	Eixos amb unió dèbil per terciat de caràcter lleu.
PERÍMETRE en cm	0-50		
ESCOCELL	En escocell, sobre vorera		
INTERFERÈNCIES	Façana (lleu)		
OBSERVACIONS	-		
ARCHI	Arbre resilient		
SUPERFÍCIE/VOLUM	2 (21-40%)		
VITALITAT	Mitjana	GRAVETAT DELS DEFECTES	2 (significatius)
FASE D'EDAT	Copa en fase adulta / estructura madura	PROBABILITAT DE CAIGUDA	4. Poc probable (1/1.000 – 1/10.000)
ESTRUCTURA	Copa terciada amb desenvolupament natural formada per eixos reiterats. Copa en fase de restauració.	DIANA	Via 4 - 50 km/h: 4.700-480
		RISC D'ACCIDENT	Tolerable (nivell alt) 1/99.999-1/10.000
		PRIORITAT	Baixa

CONTROL	En 2 anys
		ACTUACIÓ	Poda d'adaptació
		DESCRIPCIÓ	Eliminació del colze
		MOMENT DE REALITZACIÓ DELS TREBALLS	En verd

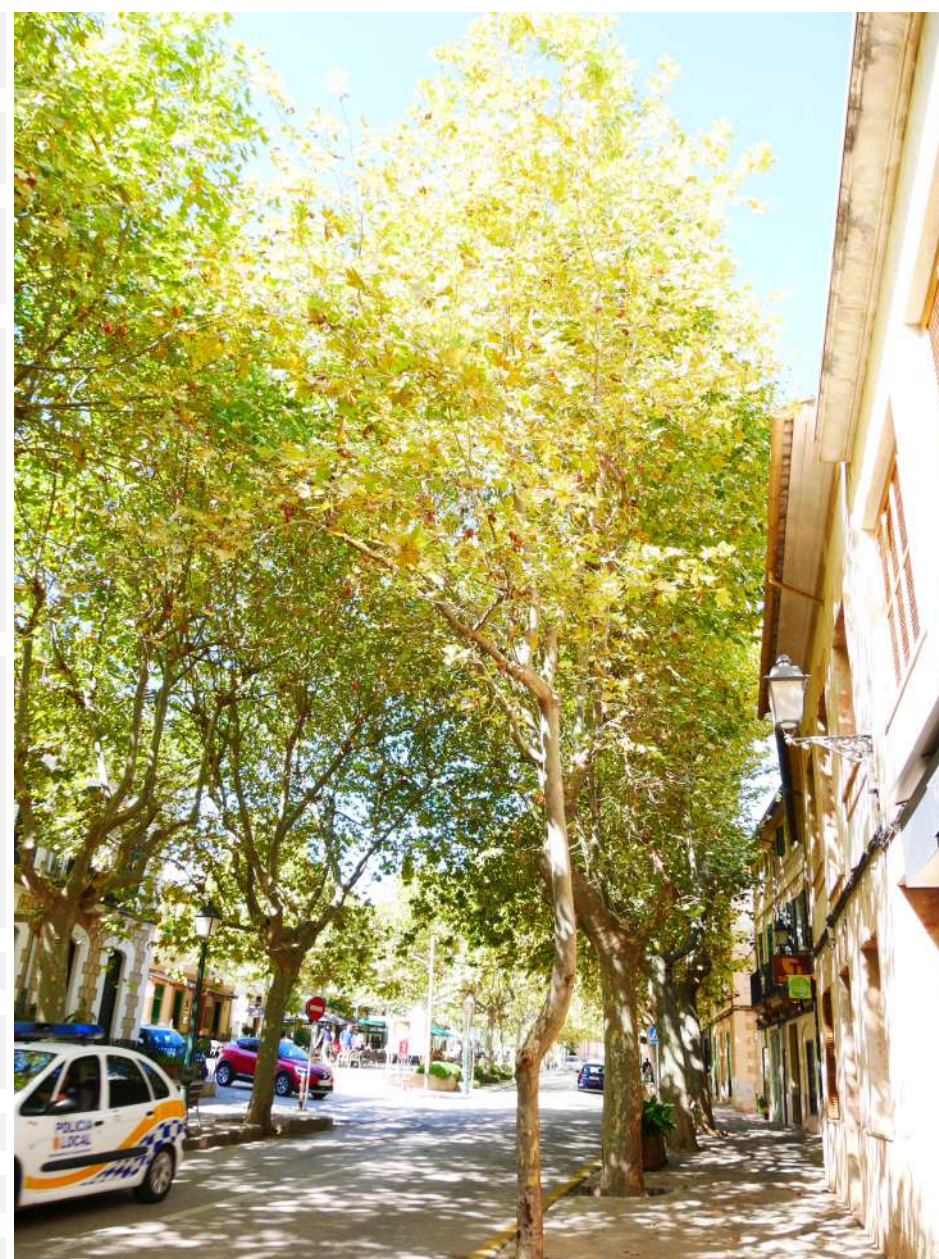
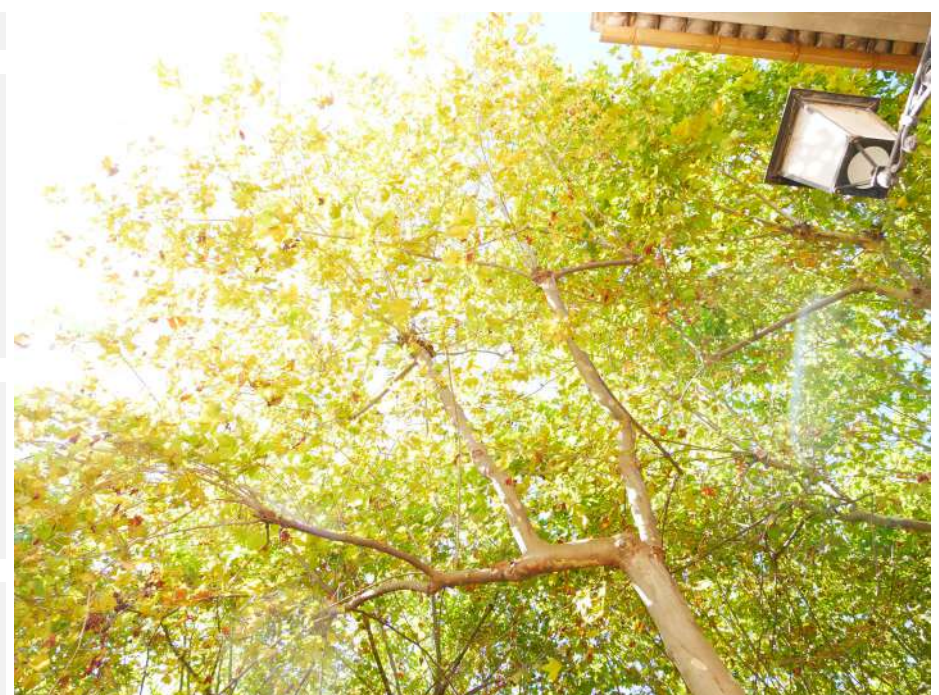
CODI	212	CÀRREGA	1, mesures petites i exposició baixa o mitja; mesures mitges i exposició baixa.
ZONA	Carrer de Joan Riutort	PALANCA	1, no hi ha braços de palanca llargs, l'estructura és molt ramificada.
ESPÈCIE	Platanus x hispanica	EXCENTRICITAT	1, si no hi ha desviació o es poc apreciable.
ALTURA en m	5-10	DEFECTES	Eixos amb unió dèbil per terciat de caràcter lleu. Presència de colzes.
PERÍMETRE en cm	0-50		
ESCOCELL	En escocell, sobre vorera		
INTERFERÈNCIES	Façana (en un futur)		
OBSERVACIONS	-		
ARCHI	Arbre resilient		
SUPERFÍCIE/VOLUM	3 (41-60%)		
VITALITAT	Mitjana	GRAVETAT DELS DEFECTES	2 (significatius)
FASE D'EDAT	Copa en fase adulta / estructura madura	PROBABILITAT DE CAIGUDA	4. Poc probable (1/1.000 – 1/10.000)
ESTRUCTURA	Copa terciada amb desenvolupament natural formada per eixos reiterats. Copa en fase de restauració.	DIANA	Via 4 - 50 km/h: 4.700-480
		RISC D'ACCIDENT	Tolerable (nivell alt) 1/99.999-1/10.000

PRIORITAT	Baixa
		CONTROL	En 2 anys
		ACTUACIÓ	Poda d'adaptació
		DESCRIPCIÓ	Eliminar colzes.
		MOMENT DE REALITZACIÓ DELS TREBALLS	En aturada vegetativa

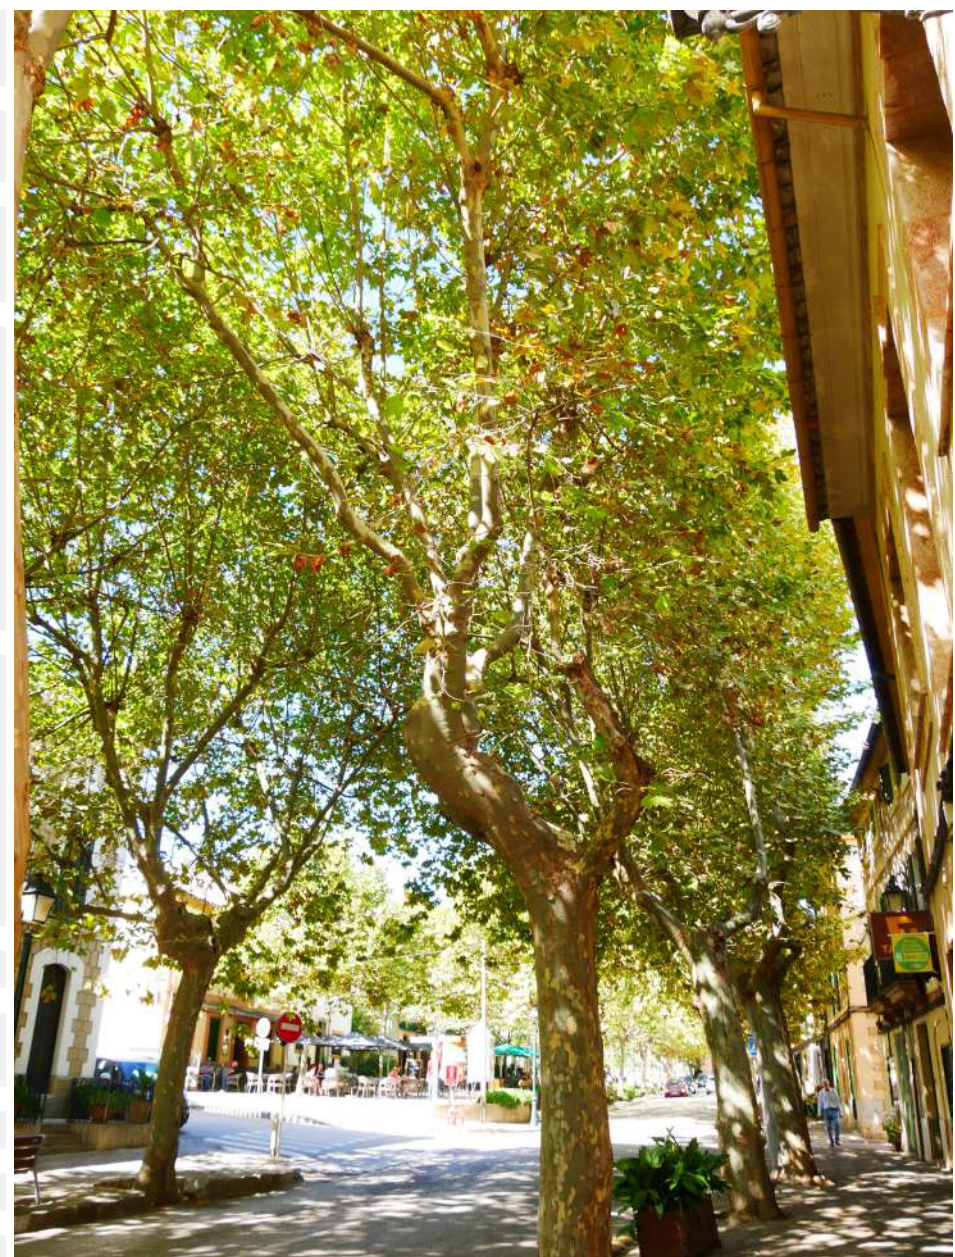
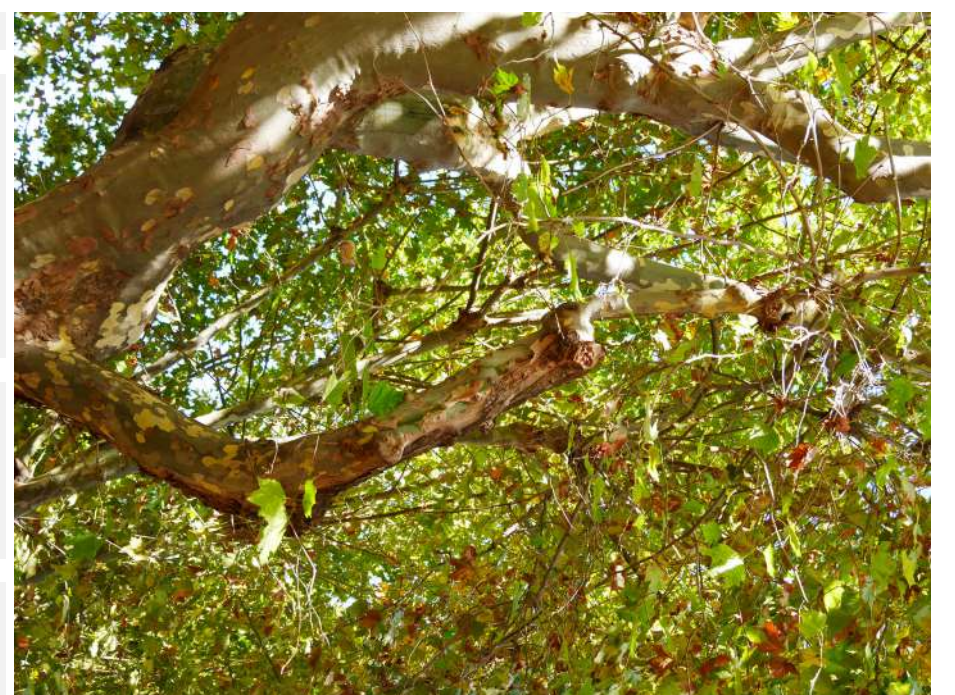
CODI	213	CÀRREGA	1, mesures petites i exposició baixa o mitja; mesures mitges i exposició baixa.
ZONA	Carrer de Joan Riutort	PALANCA	1, no hi ha braços de palanca llargs, l'estructura és molt ramificada.
ESPÈCIE	Platanus x hispanica	EXCENTRICITAT	1, si no hi ha desviació o es poc apreciable.
ALTURA en m	5-10	DEFECTES	Braç regressiu al costat E, sense incidència greu. Cavitat a la base dels braços principals. Eixos amb unió dèbil per terciats.
PERÍMETRE en cm	100-150		
ESCOCELL	En escocell, sobre vorera		
INTERFERÈNCIES	Façana		
OBSERVACIONS	-		
ARCHI	Arbre resilient		
SUPERFICIE/VOLUM	3 (41-60%)		
VITALITAT	Mitjana	GRAVETAT DELS DEFECTES	2 (significatius)
FASE D'EDAT	Copa en fase adulta / estructura madura	PROBABILITAT DE CAIGUDA	4. Poc probable (1/1.000 – 1/10.000)
ESTRUCTURA	Desmotxat antic a nivell de creu i base de braços principals, amb copa de desenvolupament natural formada per eixos reiterats. Copa en fase de restauració.	DIANA	Via 4 - 50 km/h: 4.700-480

RISC D'ACCIDENT	Tolerable (nivell alt) 1/99.999-1/10.000
		PRIORITAT	Moderada
		CONTROL	En 2 anys
		ACTUACIÓ	Poda d'adaptació
		DESCRIPCIÓ	Poda d'adaptació a façana, eliminació de colzes
		MOMENT DE REALITZACIÓ DELS TREBALLS	En verd

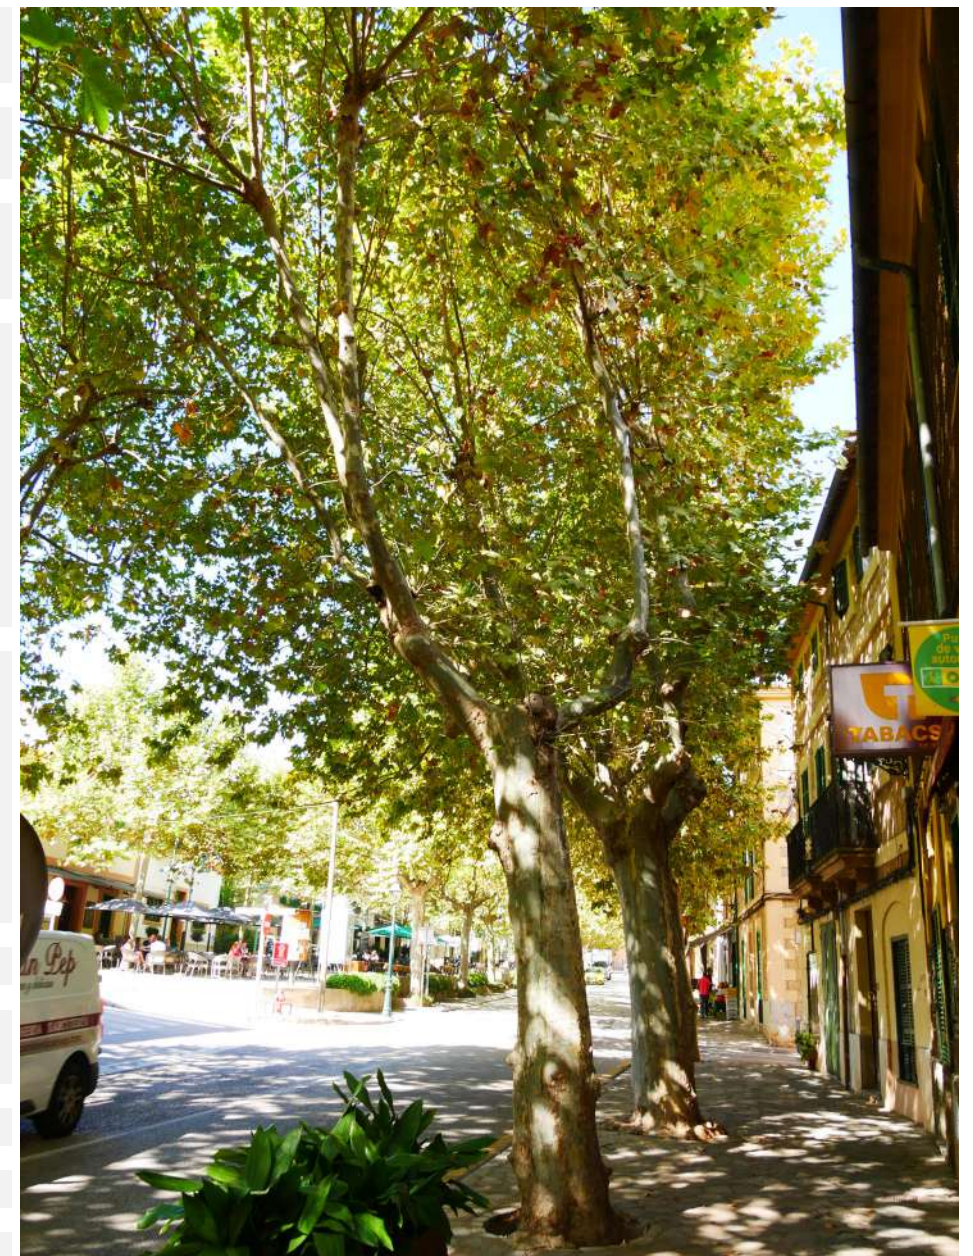
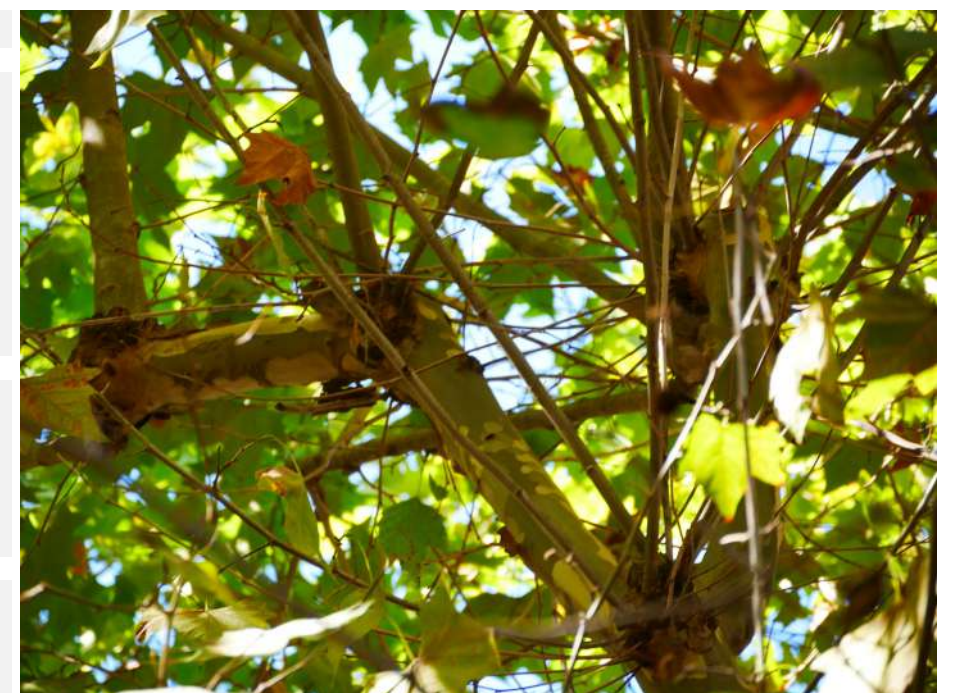
CODI	214	CÀRREGA	1, mesures petites i exposició baixa o mitja; mesures mitges i exposició baixa.
ZONA	Carrer de Joan Riutort	PALANCA	1, no hi ha braços de palanca llargs, l'estructura és molt ramificada.
ESPÈCIE	Platanus x hispanica	EXCENTRICITAT	1, si no hi ha desviació o es poc apreciable.
ALTURA en m	5-10	DEFECTES	Cavitat a nivell de creu, amb presència de xancre
PERÍMETRE en cm	100-150		
ESCOCELL	En escocell, sobre vorera		
INTERFERÈNCIES	Escocell insuficient		
OBSERVACIONS	-		
ARCHI	Arbre resilient		
SUPERFÍCIE/VOLUM	3 (41-60%)		
VITALITAT	Mitjana	GRAVETAT DELS DEFECTES	3 (greus)
FASE D'EDAT	Copa en fase adulta / estructura madura	PROBABILITAT DE CAIGUDA	4. Poc probable (1/1.000 – 1/10.000)
ESTRUCTURA	Desmotxat antic a nivell de creu i base de braços principals, amb copa de desenvolupament natural formada per eixos reiterats. Copa en fase de restauració.	DIANA	Via 4 - 50 km/h: 4.700-480
		RISC D'ACCIDENT	Tolerable (nivell alt) 1/99.999-1/10.000

PRIORITAT	Moderada
		CONTROL	En 2 anys
		ACTUACIÓ	Poda de seguretat
		DESCRIPCIÓ	Eliminar colzes
		MOMENT DE REALITZACIÓ DELS TREBALLS	En aturada vegetativa

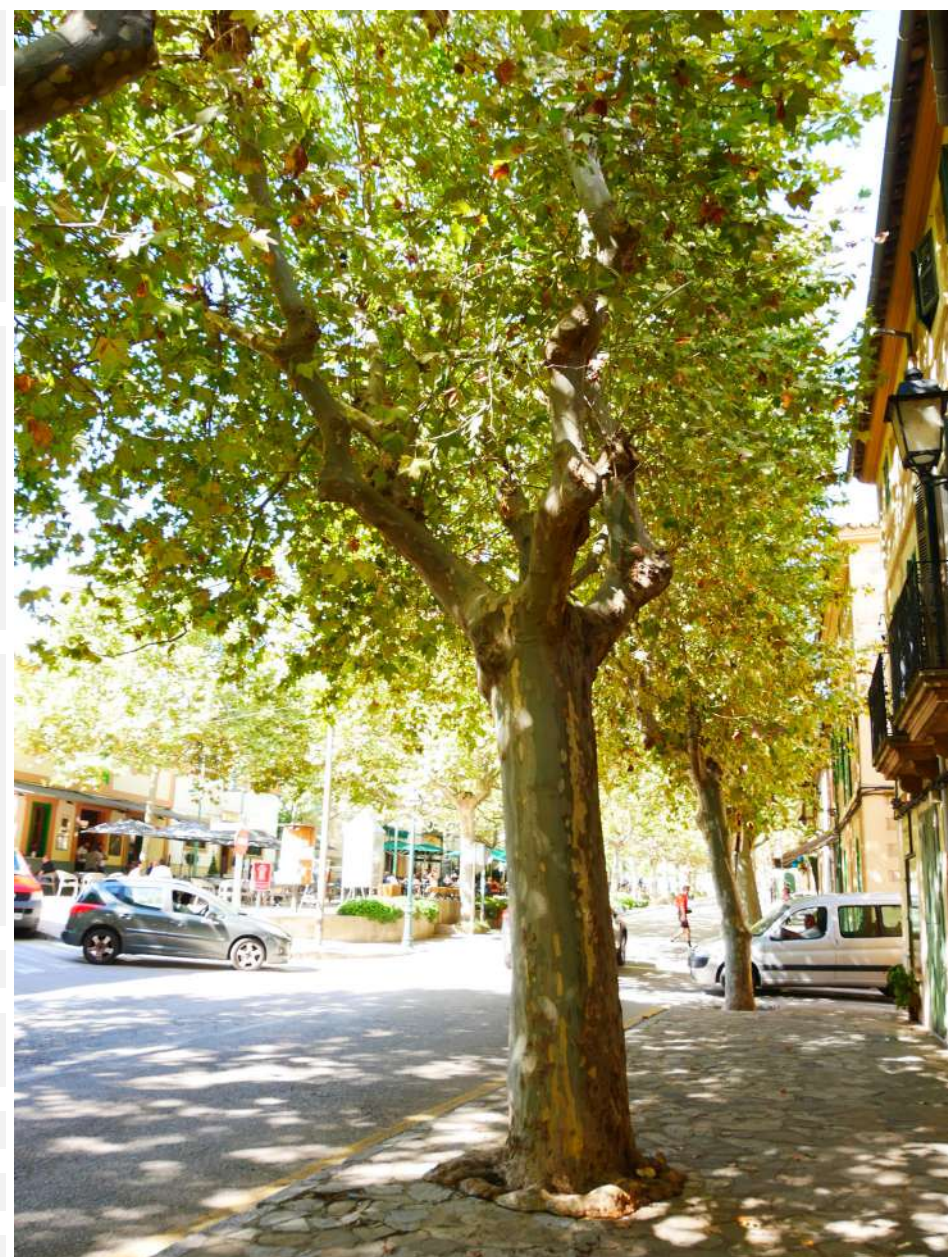
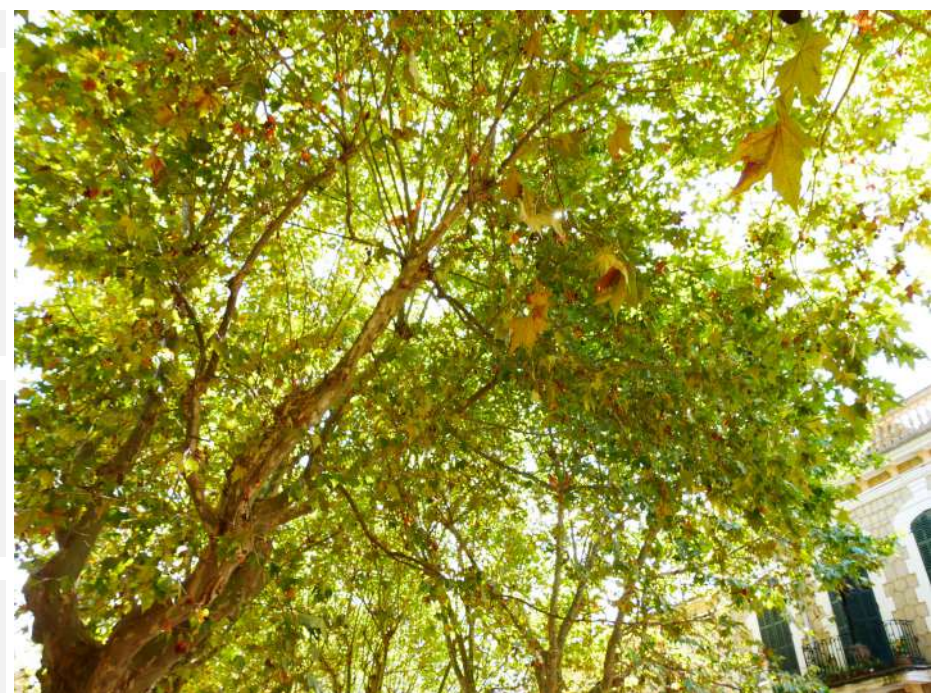
CODI	215	CÀRREGA	1, mesures petites i exposició baixa o mitja; mesures mitges i exposició baixa.
ZONA	Carrer de Joan Riutort	PALANCA	1, no hi ha braços de palanca llargs, l'estructura és molt ramificada.
ESPÈCIE	Platanus x hispanica	EXCENTRICITAT	2, al resta de casos no inclosos a 1 i 3.
ALTURA en m	5-10	DEFECTES	Tall d'arrel antic. Lateralitat de braç cap a carrer. Eixos amb unió dèbil per terciat.
PERÍMETRE en cm	200-250		
ESCOCELL	En escocell, sobre vorera		
INTERFERÈNCIES	Escocell insuficient		
OBSERVACIONS	-		
ARCHI	Arbre resilient		
SUPERFÍCIE/VOLUM	3 (41-60%)		
VITALITAT	Mitjana	GRAVETAT DELS DEFECTES	2 (significatius)
FASE D'EDAT	Copa en fase adulta / estructura madura	PROBABILITAT DE CAIGUDA	4. Poc probable (1/1.000 – 1/10.000)
ESTRUCTURA	Desmotxat antic a nivell de creu i base de braços principals, amb copa de desenvolupament natural formada per eixos reiterats. Copa en fase de restauració.	DIANA	Via 4 - 50 km/h: 4.700-480

RISC D'ACCIDENT	Tolerable (nivell alt) 1/99.999-1/10.000
		PRIORITAT	Moderada
		CONTROL	En 2 anys
		ACTUACIÓ	Poda de seguretat
		DESCRIPCIÓ	Reduir la unitat del costat O (carrer) que es lateralitza i eliminar colzes
		MOMENT DE REALITZACIÓ DELS TREBALLS	En aturada vegetativa
