**PLA DE GESTIÓ,
CONTROL DEL RISC I
PROTECCIÓ DE
L'ARBRAT
D'ESPORLES**

**GRUPO
EULEN**

Antonio Serra Soliño
Enginyer Agrònom
Especialista en arbrat
Número de col·legiat 3357

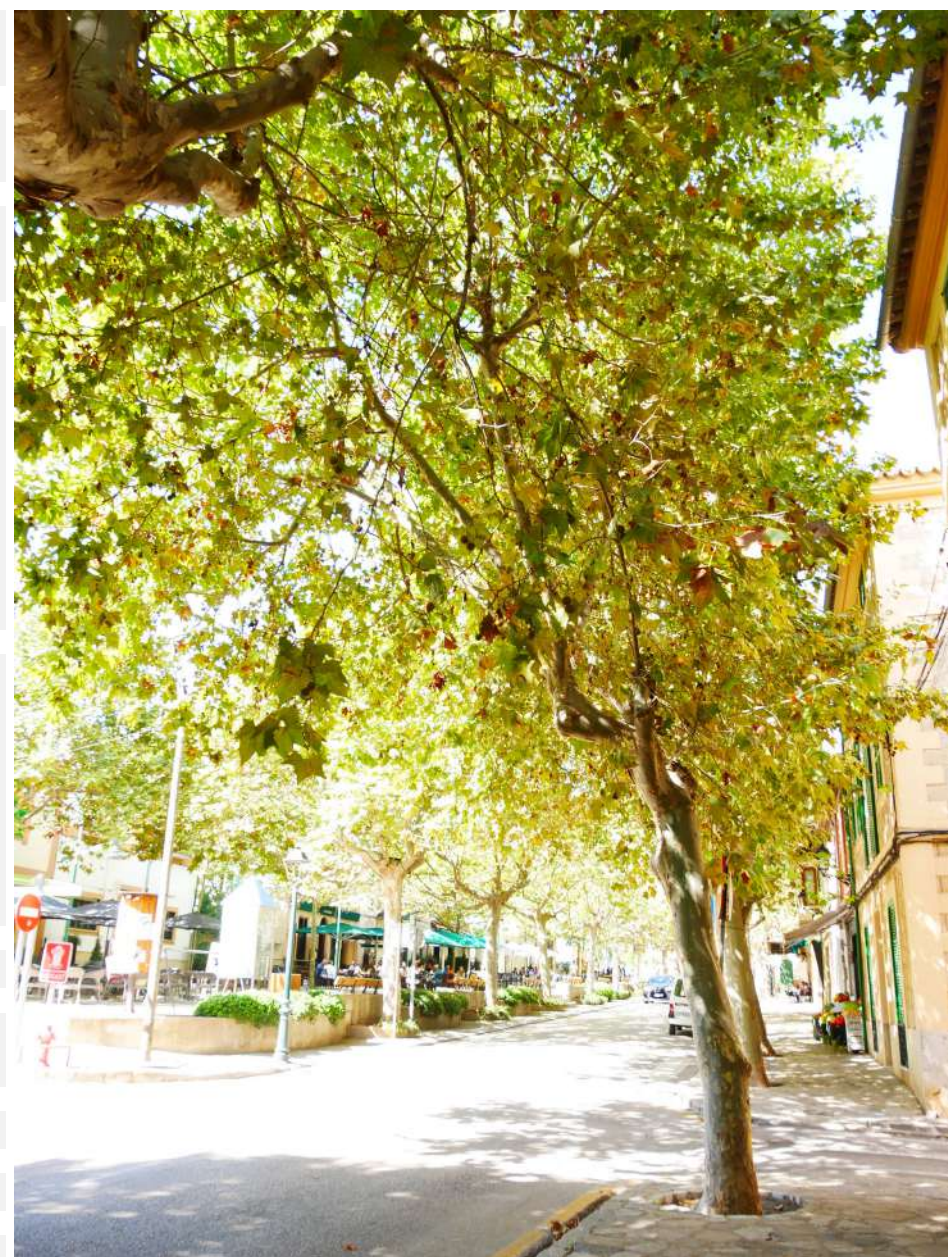
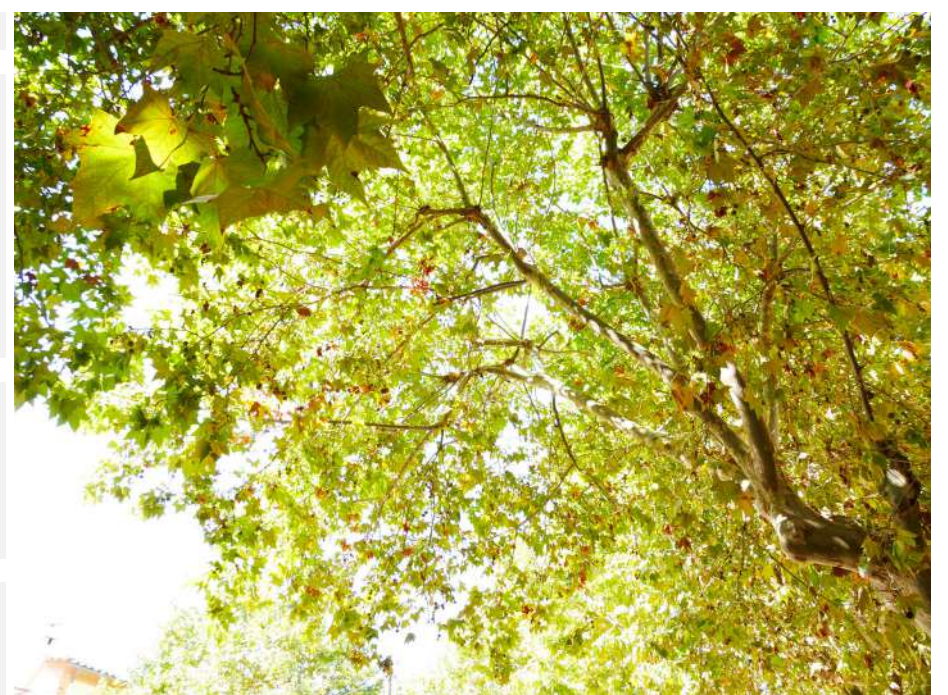
CODI	216	CÀRREGA	1, mesures petites i exposició baixa o mitja; mesures mitges i exposició baixa.
ZONA	Carrer de Joan Riutort	PALANCA	1, no hi ha braços de palanca llargs, l'estructura és molt ramificada.
ESPÈCIE	Platanus x hispanica	EXCENTRICITAT	1, si no hi ha desviació o es poc apreciable.
ALTURA en m	5-10	DEFECTES	Cavitat de ferida oberta a nivell de creu. Unió dèbil per eixos reiterats.
PERÍMETRE en cm	50-100		
ESCOCELL	En escocell, sobre vorera		
INTERFERÈNCIES	Cablejat		
OBSERVACIONS	-		
ARCHI	Arbre resilient		
SUPERFÍCIE/VOLUM	3 (41-60%)		
VITALITAT	Mitjana	GRAVETAT DELS DEFECTES	2 (significatius)
FASE D'EDAT	Copa en fase adulta / estructura madura	PROBABILITAT DE CAIGUDA	4. Poc probable (1/1.000 – 1/10.000)
ESTRUCTURA	Desmotxat antic a nivell de creu i base de braços principals, amb copa de desenvolupament natural formada per eixos reiterats. Copa en fase de restauració.	DIANA	Via 4 - 50 km/h: 4.700-480

RISC D'ACCIDENT	Tolerable (nivell alt) 1/99.999-1/10.000
		PRIORITAT	Moderada
		CONTROL	En 2 anys
		ACTUACIÓ	Poda de seguretat.
		DESCRIPCIÓ	Eliminació de colzes, sobre carrer i zona interna de la copa.
		MOMENT DE REALITZACIÓ DELS TREBALLS	En aturada vegetativa

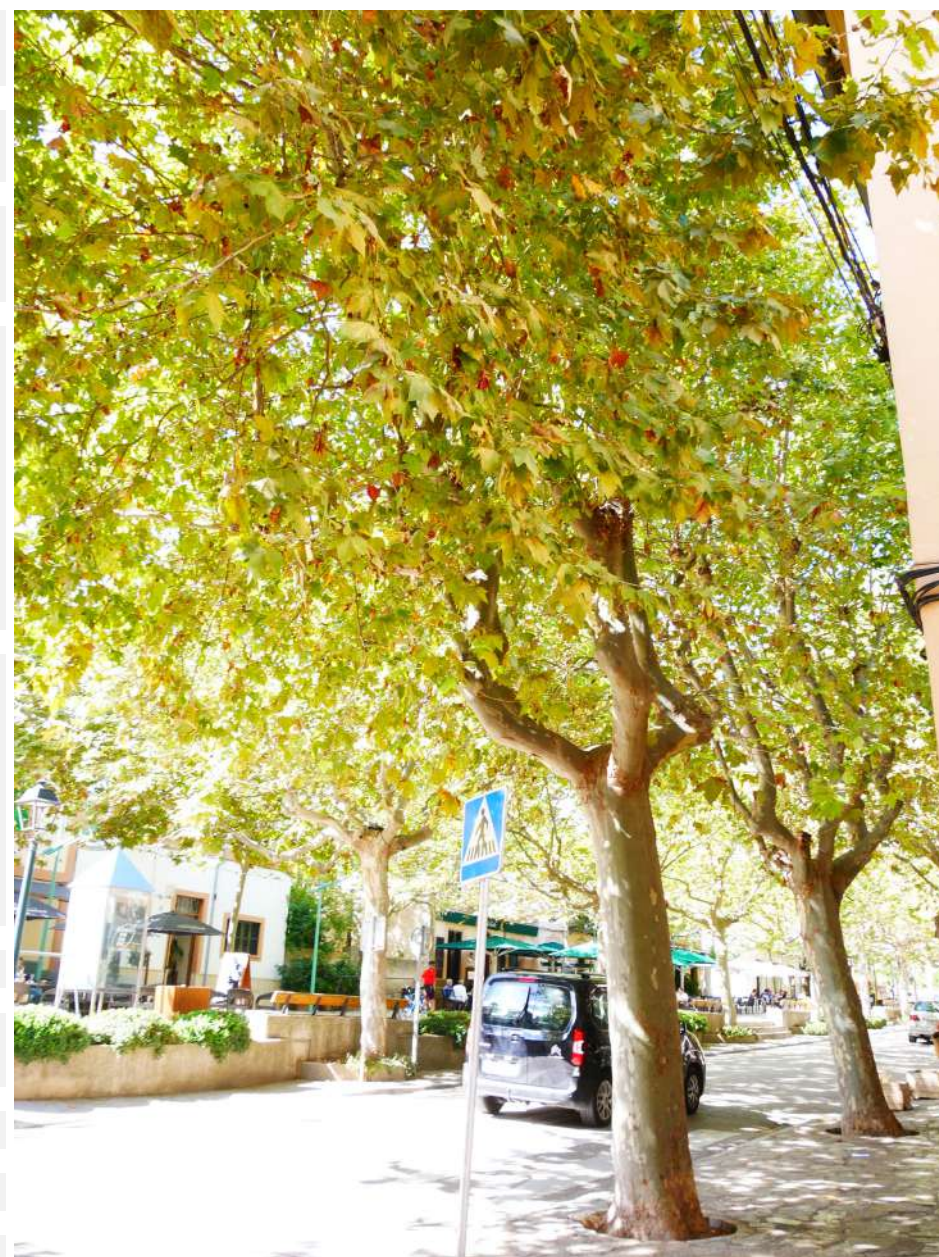
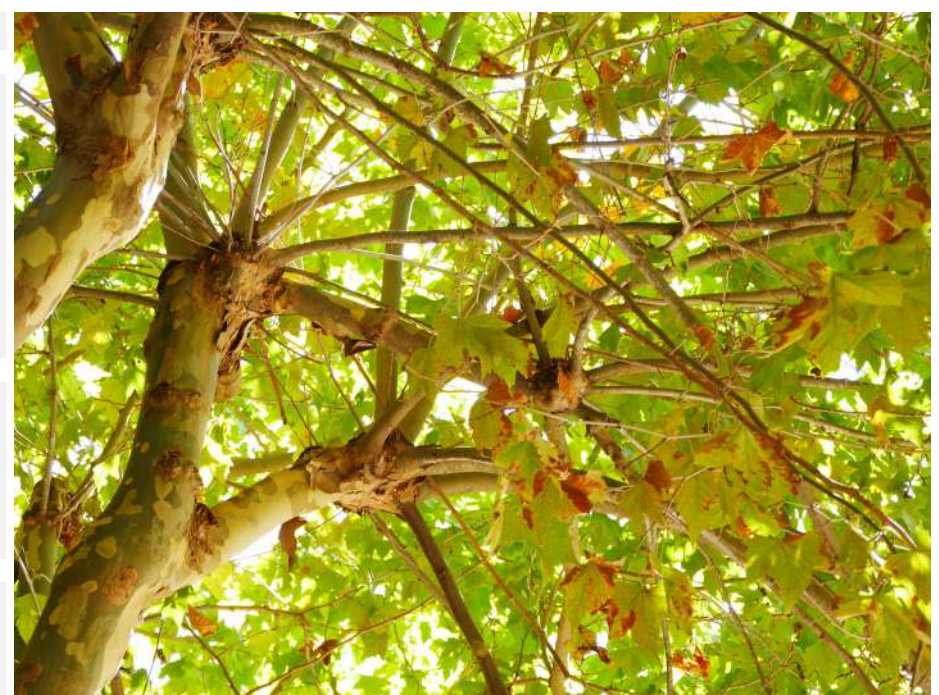
CODI	217	CÀRREGA	1, mesures petites i exposició baixa o mitja; mesures mitges i exposició baixa.
ZONA	Carrer de Joan Riutort	PALANCA	1, no hi ha braços de palanca llargs, l'estructura és molt ramificada.
ESPÈCIE	Platanus x hispanica	EXCENTRICITAT	1, si no hi ha desviació o es poc apreciable.
ALTURA en m	5-10	DEFECTES	Estructura desorganitzada. Defectes de forma, presència de colzes.
PERÍMETRE en cm	100-150		
ESCOCELL	En escocell, sobre vorera		
INTERFERÈNCIES	Escocell que restringeix creixement		
OBSERVACIONS	-		
ARCHI	Arbre resilient		
SUPERFÍCIE/VOLUM	3 (41-60%)		
VITALITAT	Mitjana	GRAVETAT DELS DEFECTES	2 (significatius)
FASE D'EDAT	Copa en fase adulta / estructura madura	PROBABILITAT DE CAIGUDA	4. Poc probable (1/1.000 – 1/10.000)
ESTRUCTURA	Desmotxat antic a nivell de creu i base de braços principals, amb copa de desenvolupament natural formada per eixos reiterats. Copa en fase de restauració.	DIANA	Via 4 - 50 km/h: 4.700-480

RISC D'ACCIDENT	Tolerable (nivell alt) 1/99.999-1/10.000
		PRIORITAT	Moderada
		CONTROL	En 2 anys
		ACTUACIÓ	Poda de seguretat
		DESCRIPCIÓ	Eliminar colzes, control de la lateralitat cap al carrer, poda d'adaptació a façana (eliminant unitats senceres).
		MOMENT DE REALITZACIÓ DELS TREBALLS	En aturada vegetativa

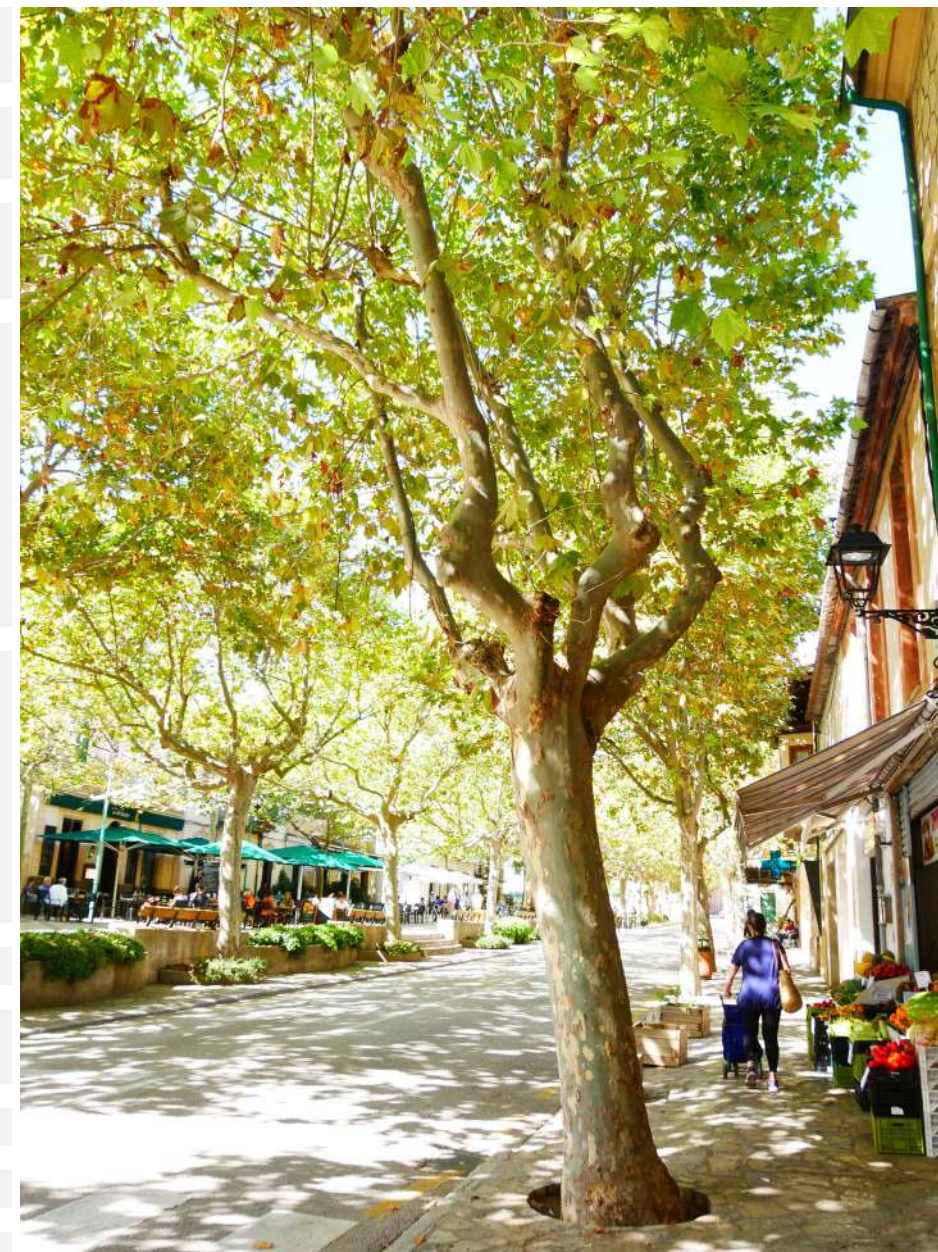
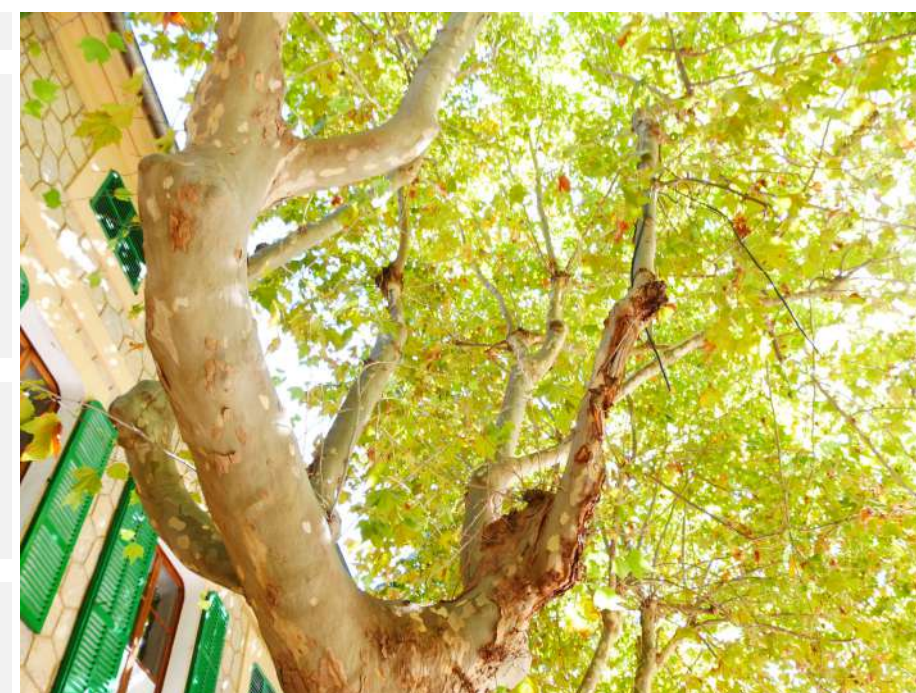
CODI	218	CÀRREGA	1, mesures petites i exposició baixa o mitja; mesures mitges i exposició baixa.
ZONA	Carrer de Joan Riutort	PALANCA	1, no hi ha braços de palanca llargs, l'estructura és molt ramificada.
ESPÈCIE	Platanus x hispanica	EXCENTRICITAT	1, si no hi ha desviació o es poc apreciable.
ALTURA en m	5-10	DEFECTES	Estructura amb defectes de forma, presència de colzes. Branca de 10 cm de perím. al costat O (carrer) amb danys pel pas de vehicles.
PERÍMETRE en cm	100-150		
ESCOCELL	En escocell, sobre vorera		
INTERFERÈNCIES	Façana (futur)		
OBSERVACIONS	-		
ARCHI	Arbre resilient		
SUPERFÍCIE/VOLUM	3 (41-60%)		
VITALITAT	Mitjana	GRAVETAT DELS DEFECTES	2 (significatius)
FASE D'EDAT	Copa en fase adulta / estructura madura	PROBABILITAT DE CAIGUDA	4. Poc probable (1/1.000 – 1/10.000)
ESTRUCTURA	Desmotxat antic a nivell de creu i base de braços principals, amb copa de desenvolupament natural formada per eixos reiterats. Copa en fase de restauració.	DIANA	Via 4 - 50 km/h: 4.700-480

RISC D'ACCIDENT	Tolerable (nivell alt) 1/99.999-1/10.000
		PRIORITAT	Moderada
		CONTROL	En 2 anys
		ACTUACIÓ	Poda de seguretat
		DESCRIPCIÓ	Eliminar sencer l'eix de 20 cm del costat O, tallant sobre l'encurvament. Control de façana. Eliminar colzes del costat O.
		MOMENT DE REALITZACIÓ DELS TREBALLS	En aturada vegetativa

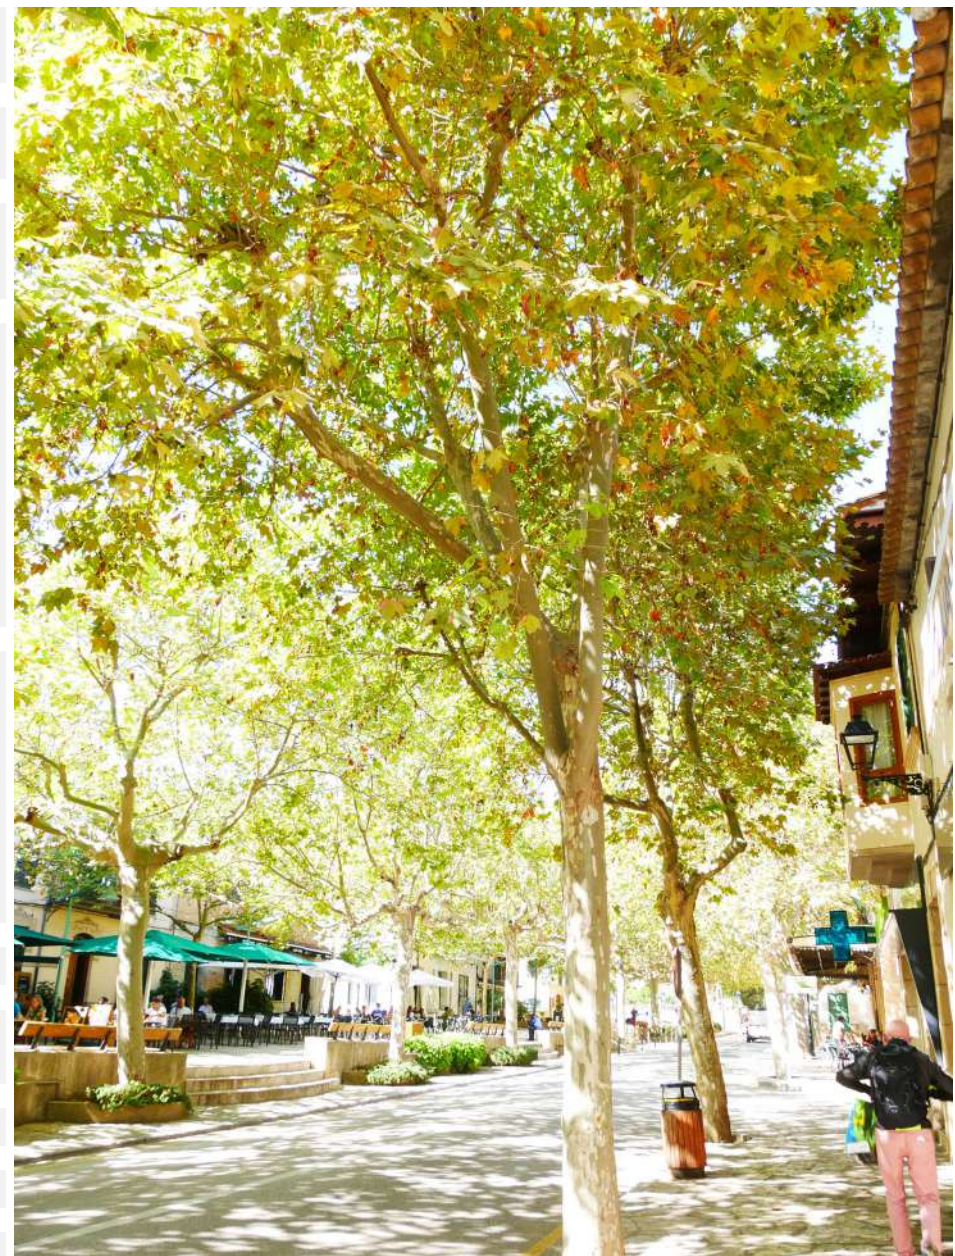
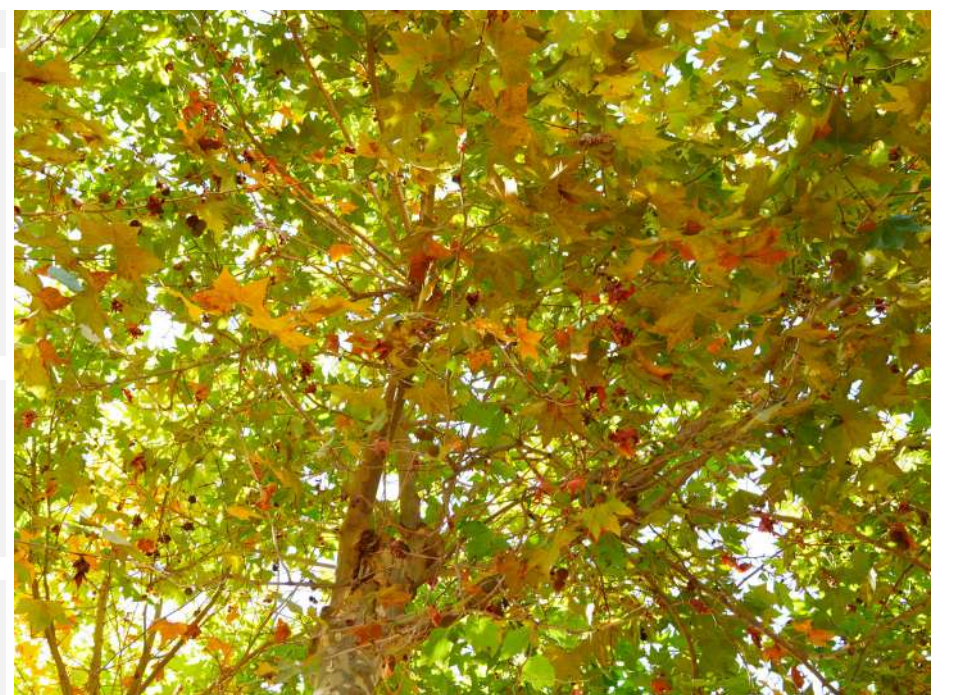
CODI	219	CÀRREGA	1, mesures petites i exposició baixa o mitja; mesures mitges i exposició baixa.
ZONA	Carrer de Joan Riutort	PALANCA	1, no hi ha braços de palanca llargs, l'estructura és molt ramificada.
ESPÈCIE	Platanus x hispanica	EXCENTRICITAT	1, si no hi ha desviació o es poc apreciable.
ALTURA en m	5-10	DEFECTES	Defectes de forma associats a la presència de colzes.
PERÍMETRE en cm	50-100		
ESCOCELL	En escocell, sobre vorera		
INTERFERÈNCIES	Façana, teulada		
OBSERVACIONS	-		
ARCHI	Arbre resilient		
SUPERFÍCIE/VOLUM	3 (41-60%)		
VITALITAT	Mitjana	GRAVETAT DELS DEFECTES	2 (significatius)
FASE D'EDAT	Copa en fase adulta / estructura madura	PROBABILITAT DE CAIGUDA	4. Poc probable (1/1.000 – 1/10.000)
ESTRUCTURA	Desmotxat antic a nivell de creu i base de braços principals, amb copa de desenvolupament natural formada per eixos reiterats. Copa en fase de restauració.	DIANA	Via 4 - 50 km/h: 4.700-480
		RISC D'ACCIDENT	Tolerable (nivell alt) 1/99.999-1/10.000

PRIORITAT	Moderada
		CONTROL	En 2 anys
		ACTUACIÓ	Poda de seguretat
		DESCRIPCIÓ	Eliminació de colzes al costat del carrer i façana
		MOMENT DE REALITZACIÓ DELS TREBALLS	En aturada vegetativa

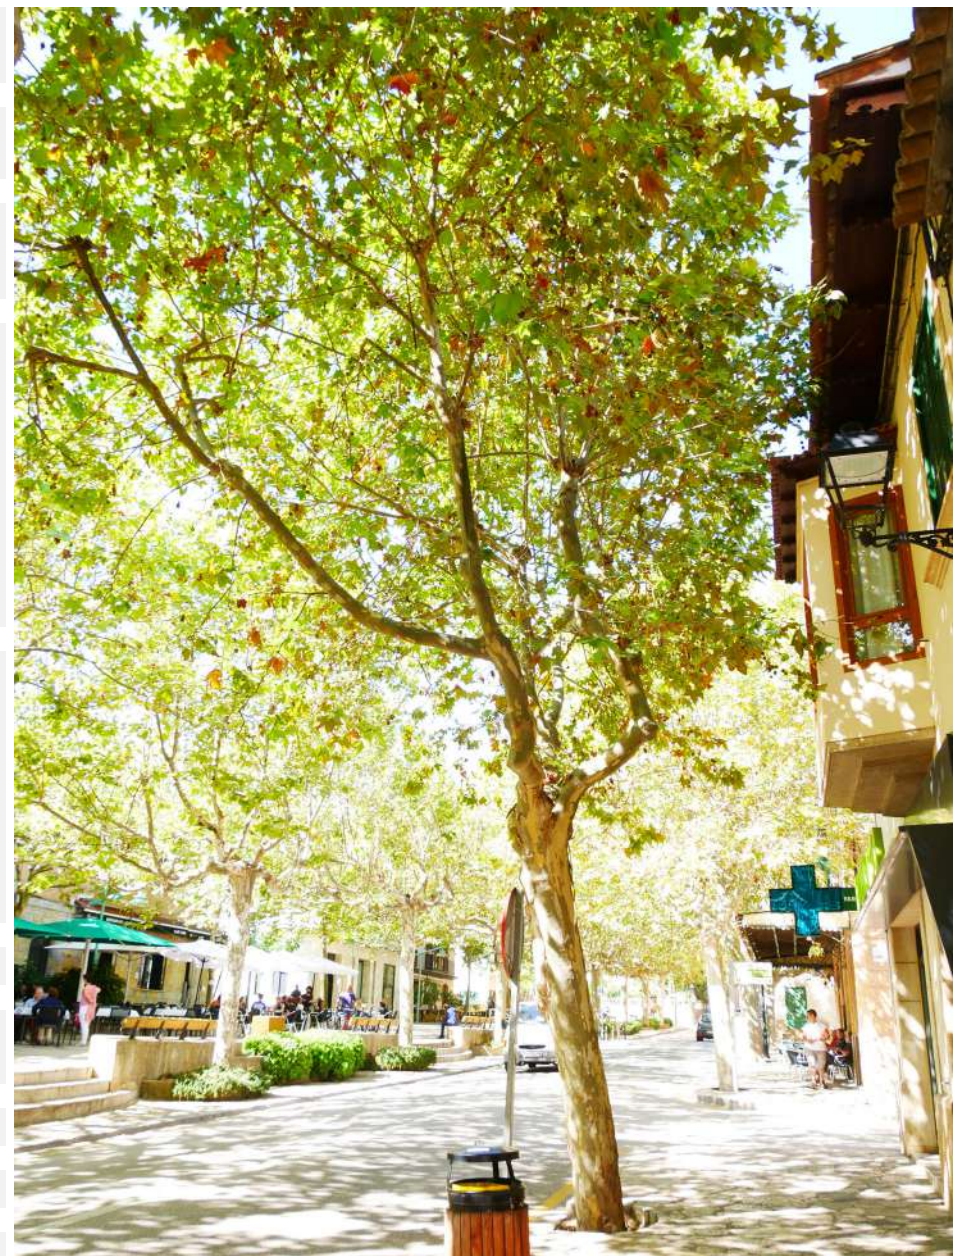
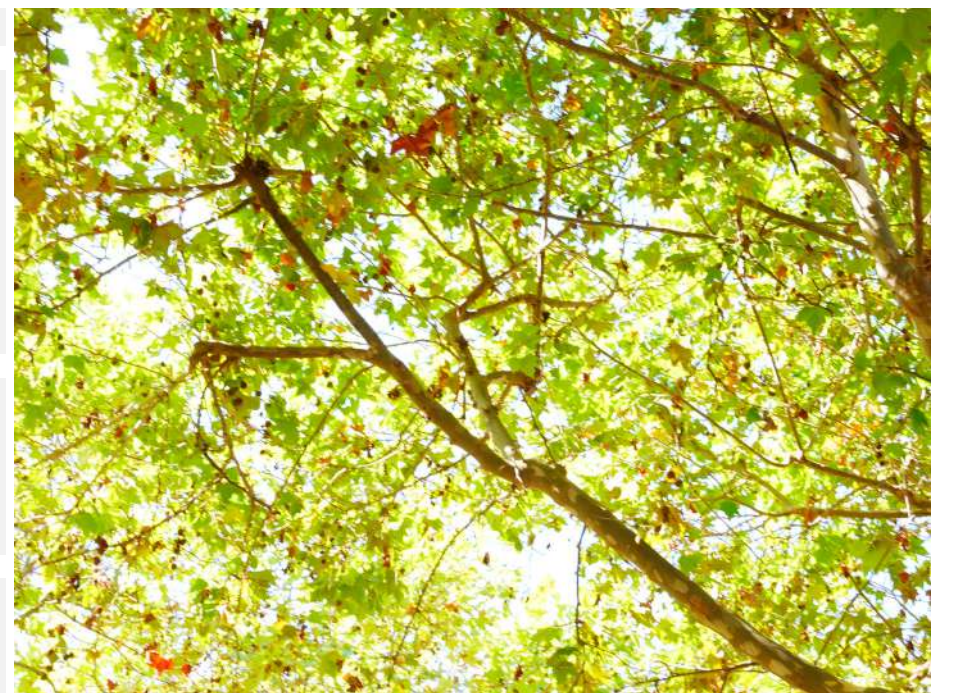
CODI	220	CÀRREGA	1, mesures petites i exposició baixa o mitja; mesures mitges i exposició baixa.
ZONA	Carrer de Joan Riutort	PALANCA	1, no hi ha braços de palanca llargs, l'estructura és molt ramificada.
ESPÈCIE	Platanus x hispanica	EXCENTRICITAT	1, si no hi ha desviació o es poc apreciable.
ALTURA en m	5-10	DEFECTES	Defectes de forma associats a la presència de colzes.
PERÍMETRE en cm	50-100		
ESCOCELL	En escocell, sobre vorera		
INTERFERÈNCIES	Façana		
OBSERVACIONS	-		
ARCHI	Arbre resilient		
SUPERFÍCIE/VOLUM	3 (41-60%)		
VITALITAT	Mitjana	GRAVETAT DELS DEFECTES	2 (significatius)
FASE D'EDAT	Copa en fase adulta / estructura madura	PROBABILITAT DE CAIGUDA	4. Poc probable (1/1.000 – 1/10.000)
ESTRUCTURA	Desmotxat antic a nivell de creu i base de braços principals, amb copa de desenvolupament natural formada per eixos reiterats. Copa en fase de restauració.	DIANA	Via 4 - 50 km/h: 4.700-480
		RISC D'ACCIDENT	Tolerable (nivell alt) 1/99.999-1/10.000

PRIORITAT	Moderada
		CONTROL	En 2 anys
		ACTUACIÓ	Poda de seguretat
		DESCRIPCIÓ	Eliminació de colzes al costat del carrer i façana
		MOMENT DE REALITZACIÓ DELS TREBALLS	En aturada vegetativa

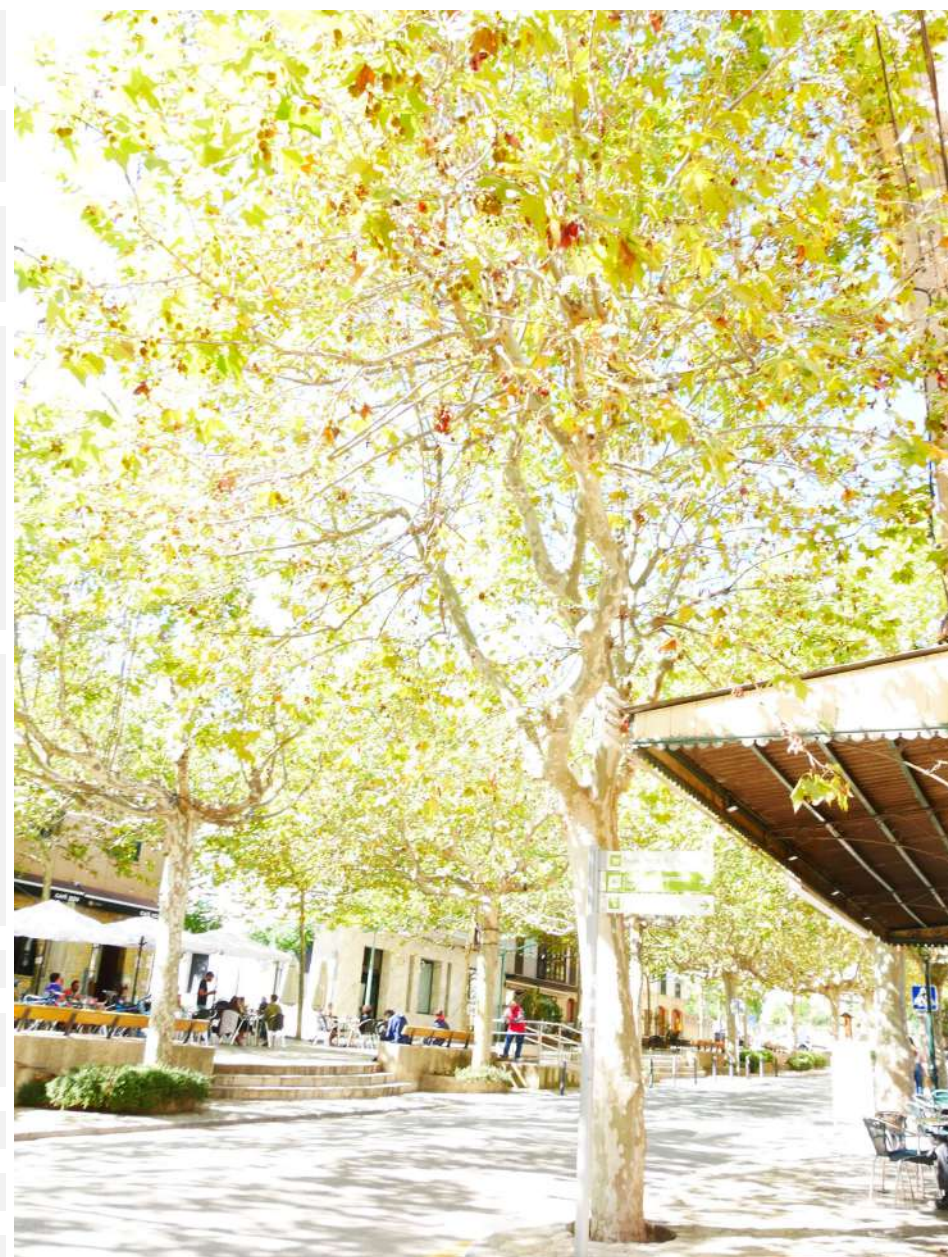
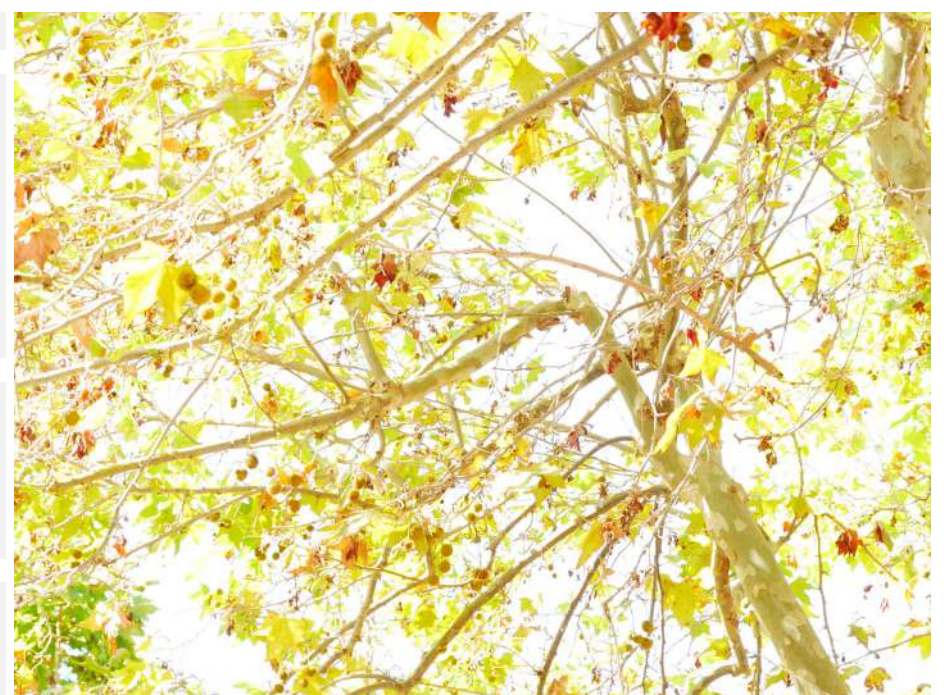
CODI	221	CÀRREGA	1, mesures petites i exposició baixa o mitja; mesures mitges i exposició baixa.
ZONA	Carrer de Joan Riutort	PALANCA	1, no hi ha braços de palanca llargs, l'estructura és molt ramificada.
ESPÈCIE	Platanus x hispanica	EXCENTRICITAT	1, si no hi ha desviació o es poc apreciable.
ALTURA en m	5-10	DEFECTES	Defectes de forma associats a la presència de colzes.
PERÍMETRE en cm	100-150		
ESCOCELL	En escocell, sobre vorera. Davant el bar.		
INTERFERÈNCIES	Façana (lleu).		
OBSERVACIONS	-		
ARCHI	Arbre resilient		
SUPERFÍCIE/VOLUM	3 (41-60%)		
VITALITAT	Mitjana	GRAVETAT DELS DEFECTES	2 (significatius)
FASE D'EDAT	Copa en fase adulta / estructura madura	PROBABILITAT DE CAIGUDA	4. Poc probable (1/1.000 – 1/10.000)
ESTRUCTURA	Desmotxat antic a nivell de creu i base de braços principals, amb copa de desenvolupament natural formada per eixos reiterats. Copa en fase de restauració.	DIANA	Via 4 - 50 km/h: 4.700-480

RISC D'ACCIDENT	Tolerable (nivell alt) 1/99.999-1/10.000
		PRIORITAT	Moderada
		CONTROL	En 2 anys
		ACTUACIÓ	Poda de seguretat
		DESCRIPCIÓ	Eliminació de colzes.
		MOMENT DE REALITZACIÓ DELS TREBALLS	En aturada vegetativa

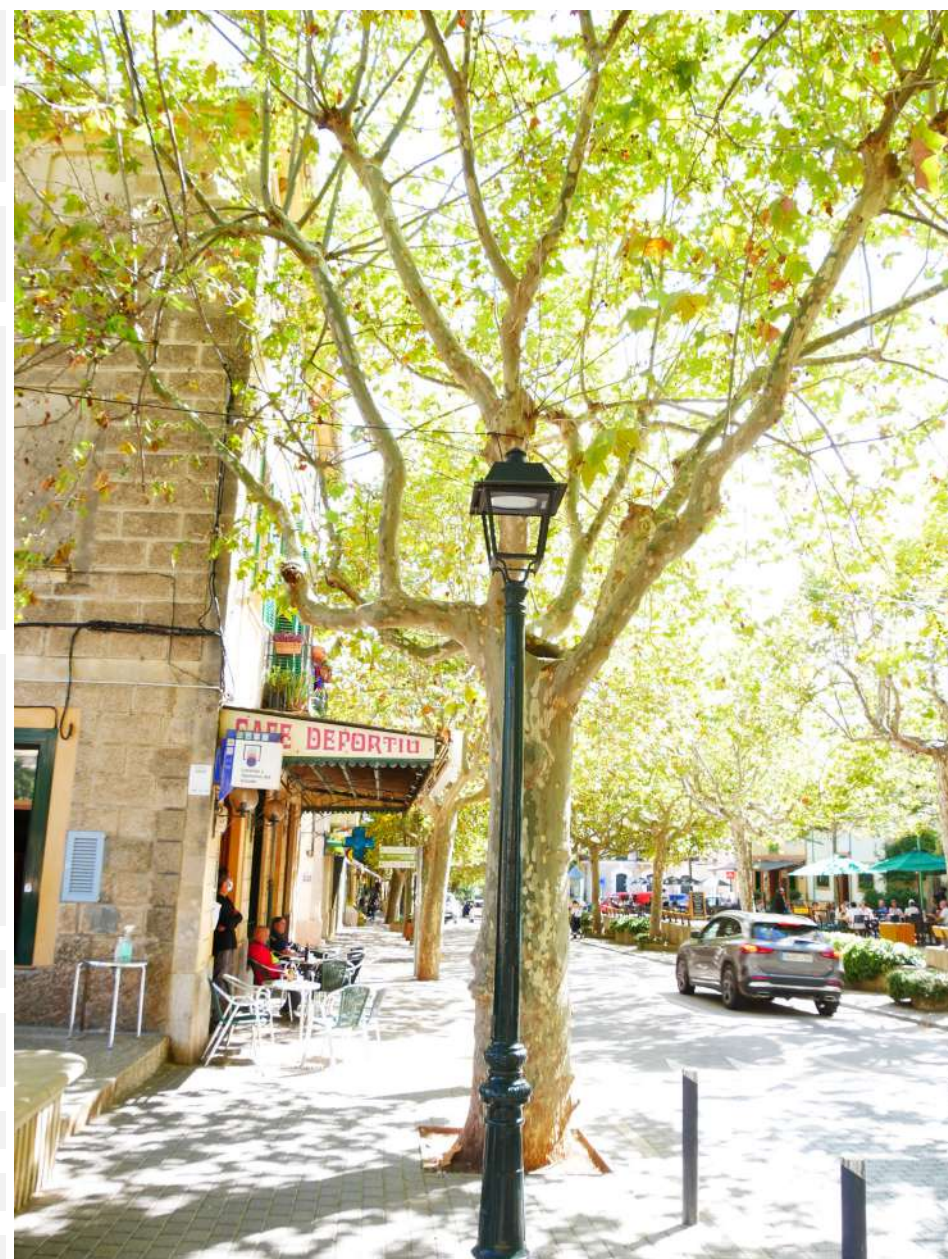
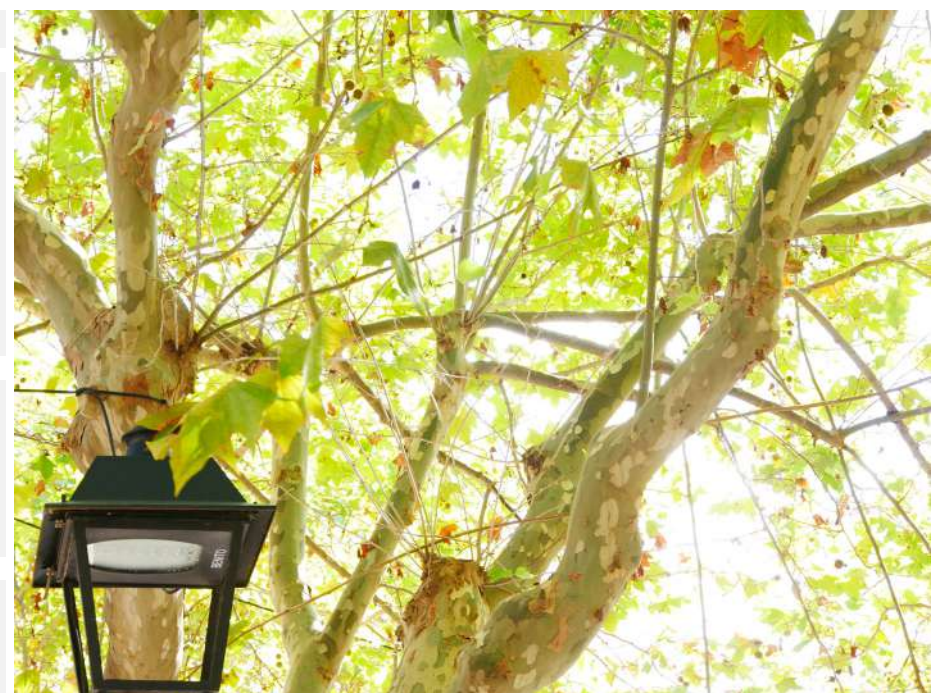
CODI	222	CÀRREGA	1, mesures petites i exposició baixa o mitja; mesures mitges i exposició baixa.
ZONA	Carrer de Joan Riutort	PALANCA	1, no hi ha braços de palanca llargs, l'estructura és molt ramificada.
ESPÈCIE	Platanus x hispanica	EXCENTRICITAT	1, si no hi ha desviació o es poc apreciable.
ALTURA en m	5-10	DEFECTES	Presència de cavitat de ferida oberta a nivell de creu.
PERÍMETRE en cm	150-200		
ESCOCELL	En escocell, sobre vorera		
INTERFERÈNCIES	Façana		
OBSERVACIONS	-		
ARCHI	Arbre resilient		
SUPERFÍCIE/VOLUM	3 (41-60%)		
VITALITAT	Mitjana	GRAVETAT DELS DEFECTES	2 (significatius)
FASE D'EDAT	Copa en fase adulta / estructura madura	PROBABILITAT DE CAIGUDA	4. Poc probable (1/1.000 – 1/10.000)
ESTRUCTURA	Desmotxat antic a nivell de creu i base de braços principals, amb copa de desenvolupament natural formada per eixos reiterats. Copa en fase de restauració.	DIANA	Via 4 - 50 km/h: 4.700-480
		RISC D'ACCIDENT	Tolerable (nivell alt) 1/99.999-1/10.000

PRIORITAT	Moderada
		CONTROL	En 2 anys
		ACTUACIÓ	Poda de seguretat
		DESCRIPCIÓ	Eliminar colzes, al costat del carrer eliminar el colze que sobresurt i els eixos amb desenvolupament cap a la façana del bar.
		MOMENT DE REALITZACIÓ DELS TREBALLS	En aturada vegetativa

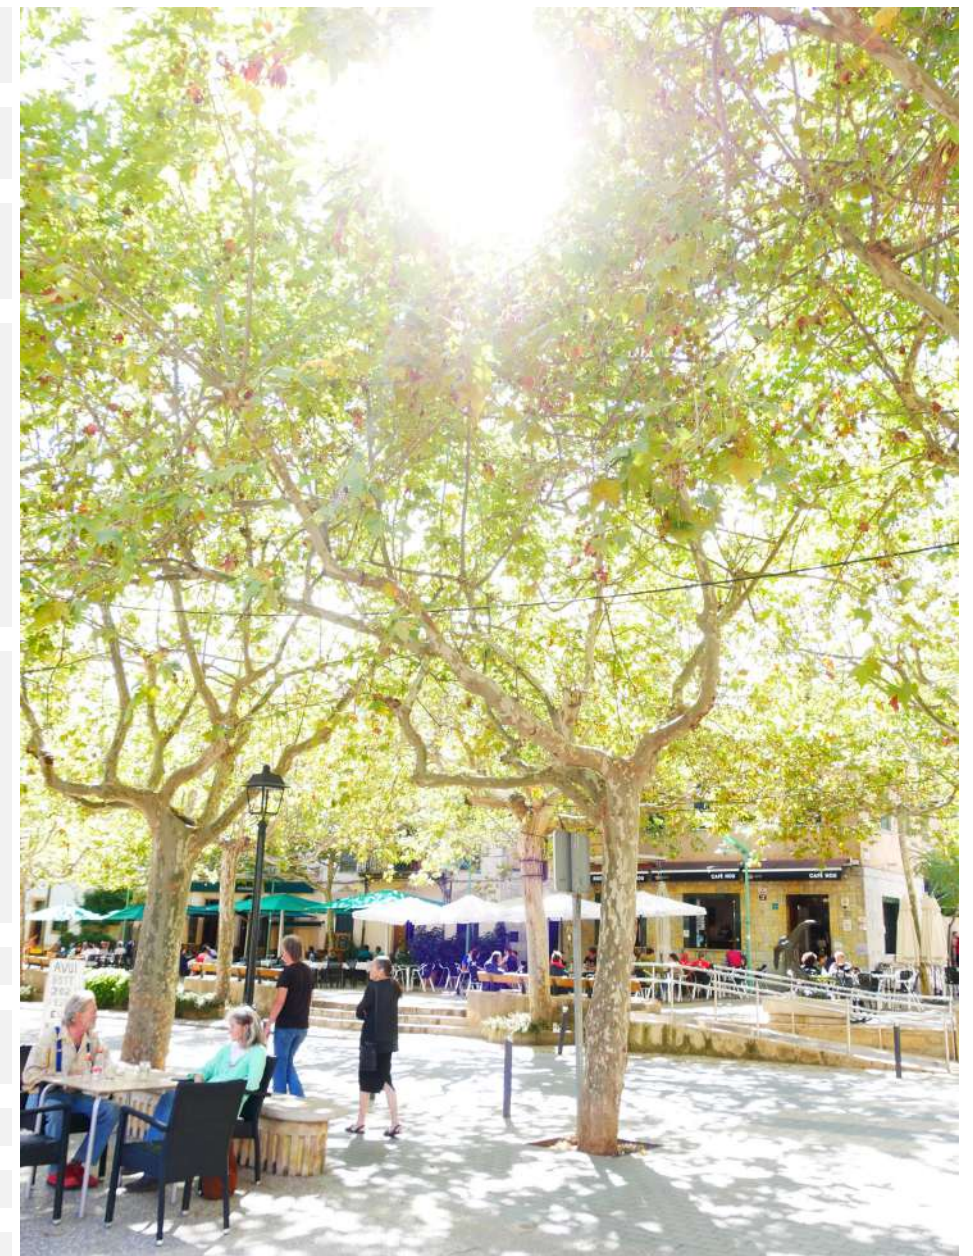
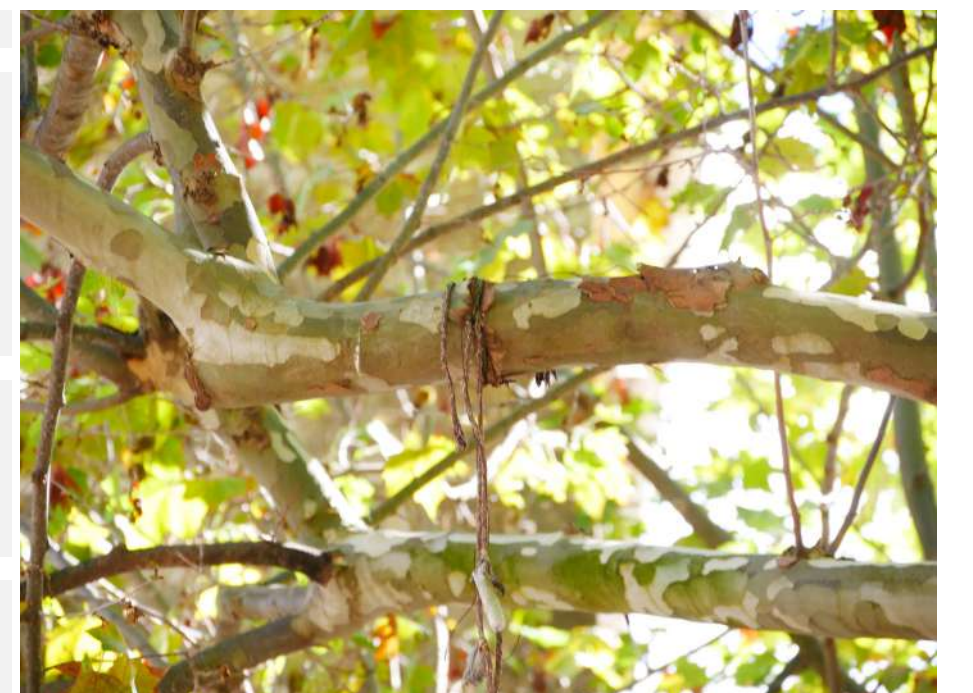
CODI	223	CÀRREGA	1, mesures petites i exposició baixa o mitja; mesures mitges i exposició baixa.
ZONA	Carrer de Joan Riutort	PALANCA	1, no hi ha braços de palanca llargs, l'estructura és molt ramificada.
ESPÈCIE	Platanus x hispanica	EXCENTRICITAT	1, si no hi ha desviació o es poc apreciable.
ALTURA en m	5-10	DEFECTES	Estructua en vas, amb cavitat de ferida oberta a nivell de creu. Presència de colzes, eixos lateral N-O retorçats, presència de colze al costat S-E. Cablejat fermat al braç lateral E. Coll enterrat.
PERÍMETRE en cm	50-100		
ESCOCELL	En escocell, sobre vorera		
INTERFERÈNCIES	-		
OBSERVACIONS	Coll enterrat		
ARCHI	Arbre resilient		
SUPERFICIE/VOLUM	3 (41-60%)		
VITALITAT	Mitjana	GRAVETAT DELS DEFECTES	2 (significatius)
FASE D'EDAT	Copa en fase adulta / estructura madura	PROBABILITAT DE CAIGUDA	4. Poc probable (1/1.000 – 1/10.000)
ESTRUCTURA	Desmotxat antic a nivell de creu i base de braços principals, amb copa de desenvolupament natural formada per eixos reiterats. Copa en fase de restauració.	DIANA	Via 4 - 50 km/h: 4.700-480

RISC D'ACCIDENT	Tolerable (nivell alt) 1/99.999-1/10.000
		PRIORITAT	Moderada
		CONTROL	En 2 anys
		ACTUACIÓ	Poda de seguretat
		DESCRIPCIÓ	Eliminació de colzes, branques retorçades, eliminar cable fermat.
		MOMENT DE REALITZACIÓ DELS TREBALLS	En aturada vegetativa

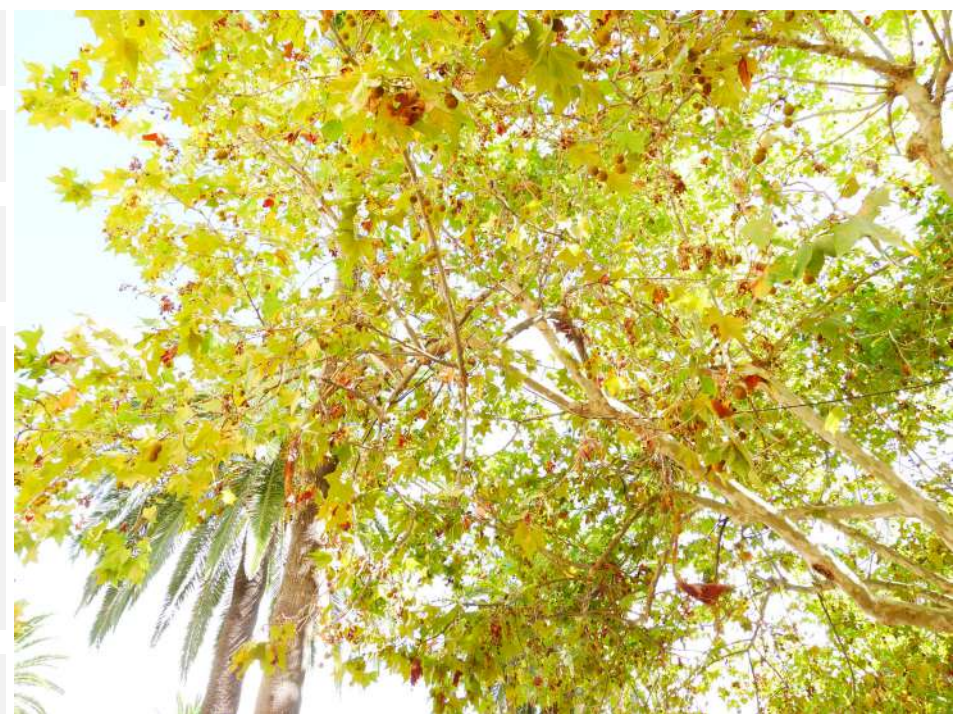
CODI	224	CÀRREGA	1, mesures petites i exposició baixa o mitja; mesures mitges i exposició baixa.
ZONA	Carrer de Joan Riutort	PALANCA	1, no hi ha braços de palanca llargs, l'estructura és molt ramificada.
ESPÈCIE	Platanus x hispanica	EXCENTRICITAT	1, si no hi ha desviació o es poc apreciable.
ALTURA en m	5-10	DEFECTES	Cavitat de ferida oberta a nivell de creu. Selecció d'eixos pinçats a la copa SO. Eliminar colzes al costat N. Presència de brides que estrangulen els braços (costat SO). Xancre sobre base de braç lateral N (de caràcter lleu).
PERÍMETRE en cm	100-150		
ESCOCELL	En escocell, sobre vorera		
INTERFERÈNCIES	-		
OBSERVACIONS	-		
ARCHI	Arbre resilient		
SUPERFÍCIE/VOLUM	3 (41-60%)		
VITALITAT	Mitjana	GRAVETAT DELS DEFECTES	2 (significatius)
FASE D'EDAT	Copa en fase adulta / estructura madura	PROBABILITAT DE CAIGUDA	4. Poc probable (1/1.000 – 1/10.000)
ESTRUCTURA	Desmotxat antic a nivell de creu i base de braços principals, amb copa de desenvolupament natural formada per eixos reiterats. Copa en fase de restauració.	DIANA	Via 4 - 50 km/h: 4.700-480

RISC D'ACCIDENT	Tolerable (nivell alt) 1/99.999-1/10.000
		PRIORITAT	Moderada
		CONTROL	En 2 anys
		ACTUACIÓ	Poda de seguretat.
		DESCRIPCIÓ	Eliminació de colzes, selecció d'eixos a copa SO.
		MOMENT DE REALITZACIÓ DELS TREBALLS	En aturada vegetativa

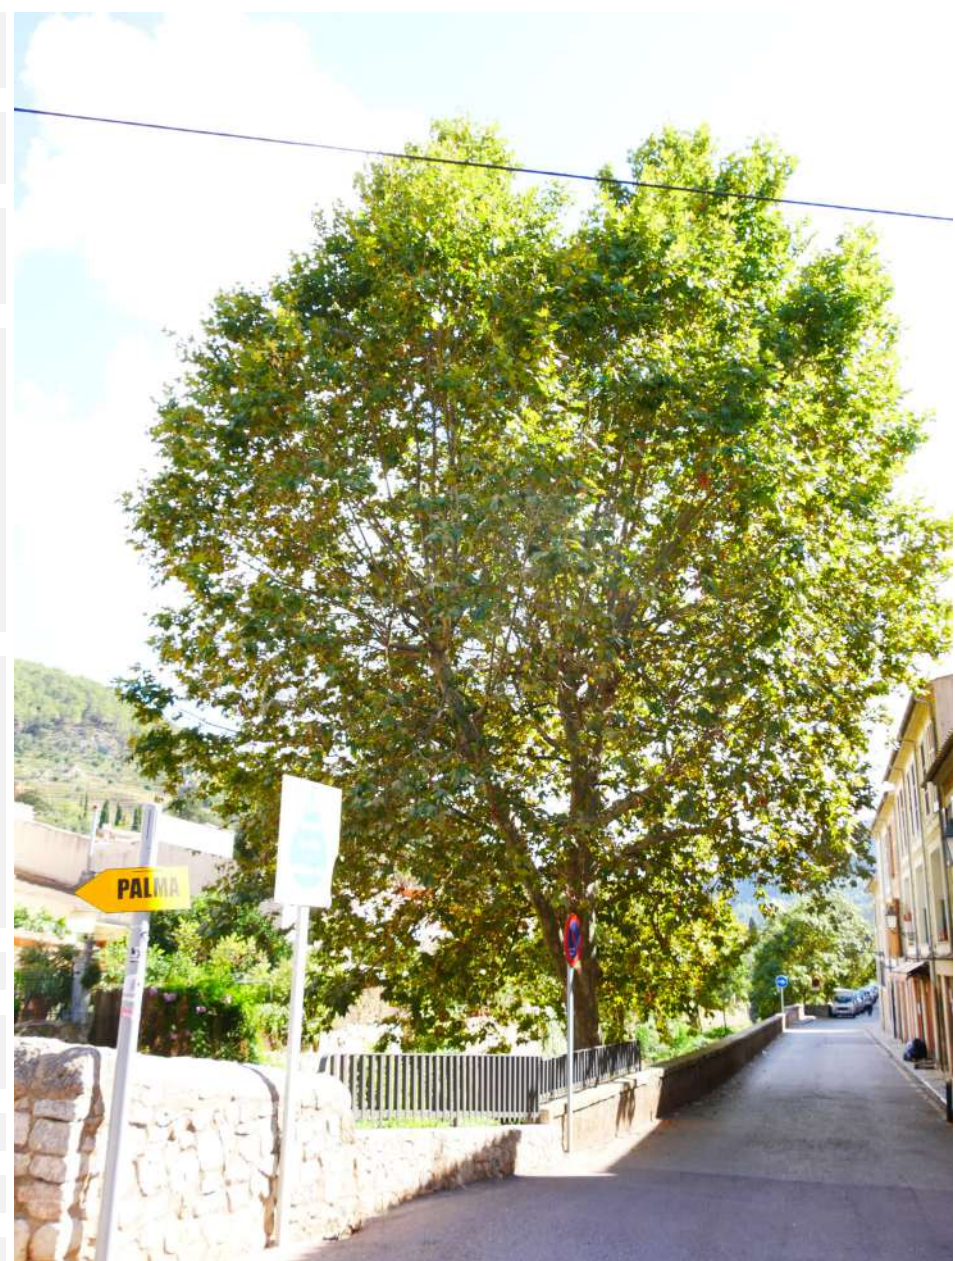
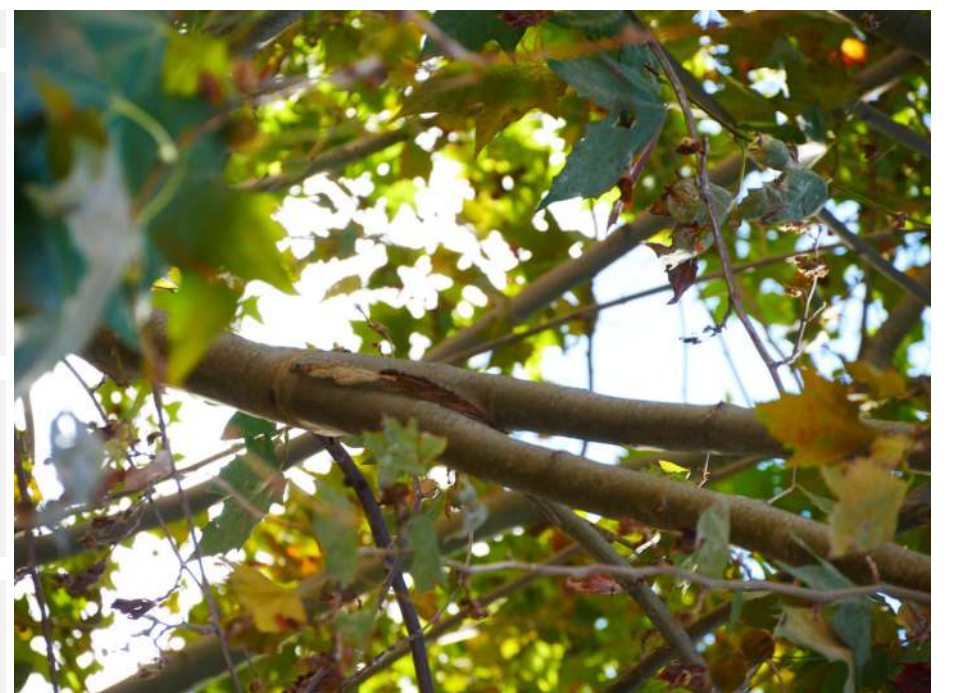
CODI	225	CÀRREGA	1, mesures petites i exposició baixa o mitja; mesures mitges i exposició baixa.
ZONA	Carrer Francesc de Borja Moll	PALANCA	2, la resta de casos no inclosos a 1 i 3.
ESPÈCIE	Platanus x hispanica	EXCENTRICITAT	1, si no hi ha desviació o es poc apreciable.
ALTURA en m	15-20	DEFECTES	Presència de colzes. Eix lateral del costat N (fotografia) amb unió codominant amb escorça inclosa.
PERÍMETRE en cm	300-350		
ESCOCELL	Dins el torrent		
INTERFERÈNCIES	Façana (lleu)		
OBSERVACIONS	-		
ARCHI	Arbre resilient		
SUPERFÍCIE/VOLUM	3 (41-60%)		
VITALITAT	Alta	GRAVETAT DELS DEFECTES	2 (significatius)
FASE D'EDAT	Copa en fase adulta / estructura madura	PROBABILITAT DE CAIGUDA	4. Poc probable (1/1.000 – 1/10.000)
ESTRUCTURA	Desmotxat antic a nivell de creu i base de braços principals, amb copa de desenvolupament natural formada per eixos reiterats. Copa en fase de restauració.	DIANA	Pas persones 3: 7-2 pers./h

RISC D'ACCIDENT	Tolerable (nivell baix) 1/1.000.000-1/10
		PRIORITAT	Baixa
		CONTROL	En 2 anys
		ACTUACIÓ	Poda d'adaptació
		DESCRIPCIÓ	Eliminar colzes. Eliminar colzes que en el seu desenvolupament donin a façana. Selecció d'eix a la codominància lateral N.
		MOMENT DE REALITZACIÓ DELS TREBALLS	En verd

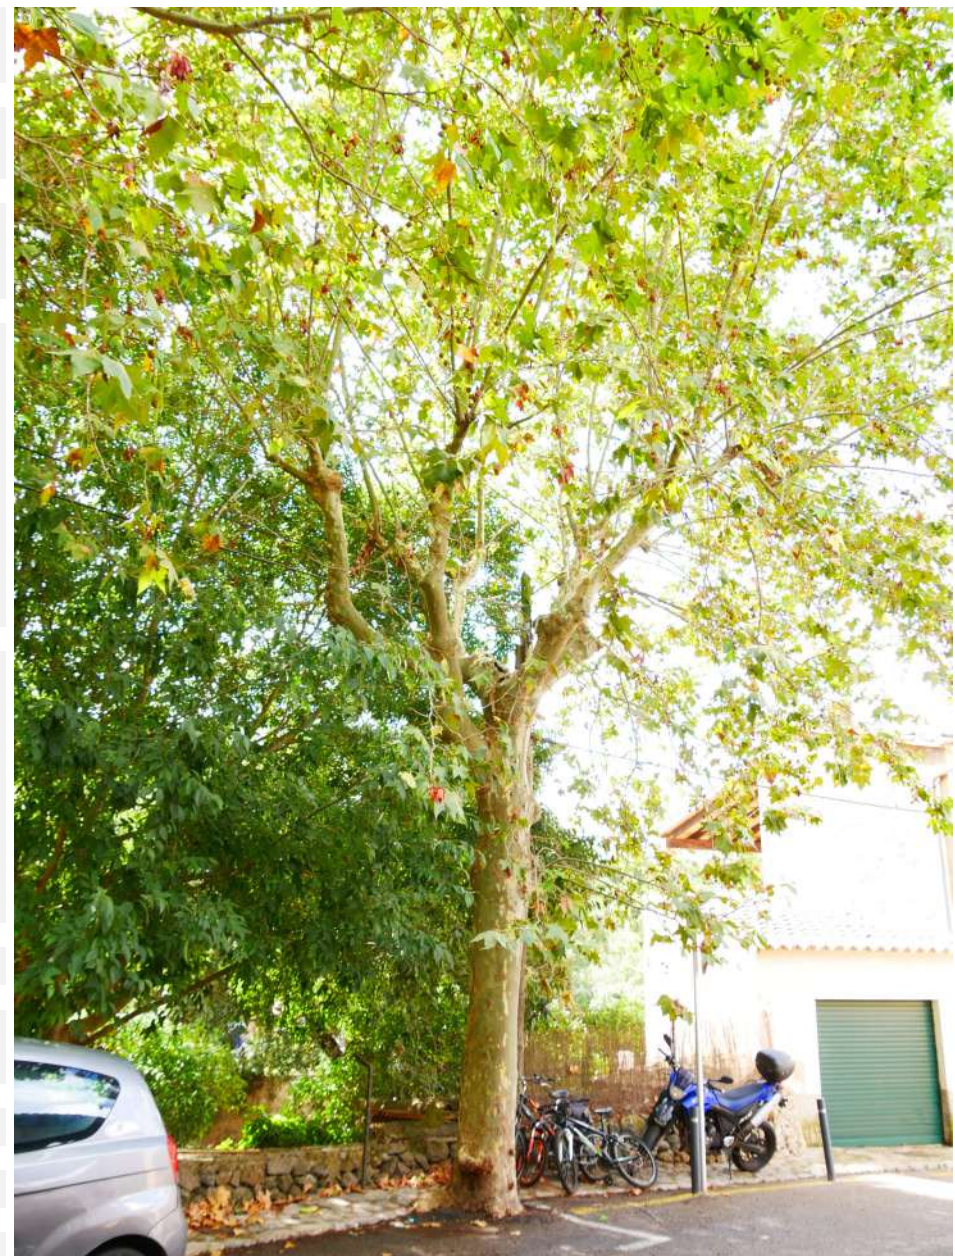
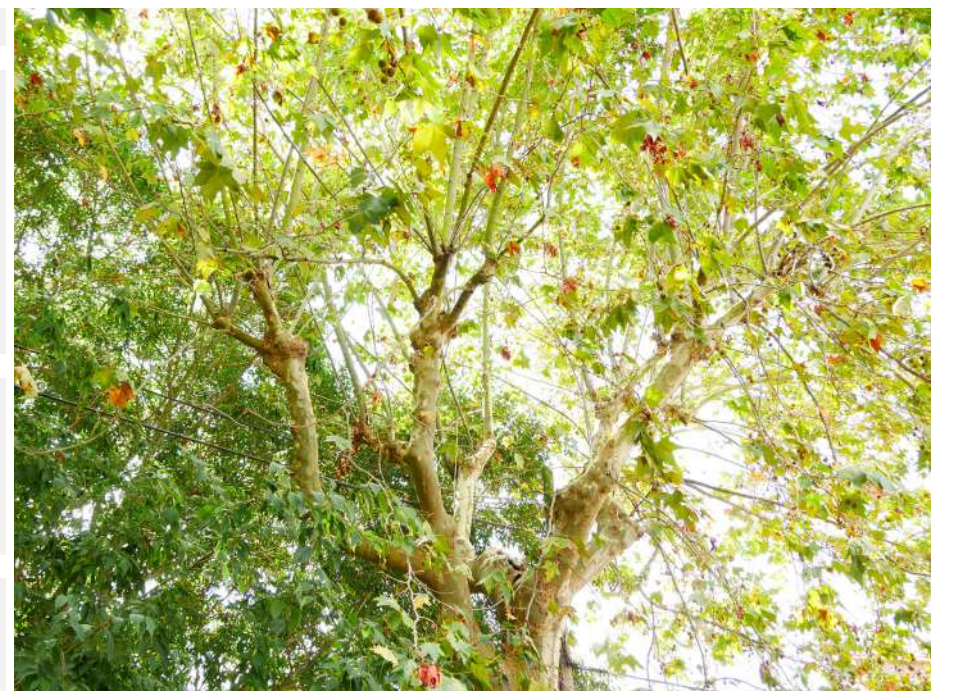
CODI	226	CÀRREGA	1, mesures petites i exposició baixa o mitja; mesures mitges i exposició baixa.
ZONA	Carrer Mateu Font	PALANCA	1, no hi ha braços de palanca llargs, l'estructura és molt ramificada.
ESPÈCIE	Platanus x hispanica	EXCENTRICITAT	1, si no hi ha desviació o es poc apreciable.
ALTURA en m	10-15	DEFECTES	Cavitat de ferida oberta a nivell de tronc.
PERÍMETRE en cm	150-200		
ESCOCELL	Escocell no format		
INTERFERÈNCIES	Cablejat		
OBSERVACIONS	-		
ARCHI	Arbre resilient		
SUPERFÍCIE/VOLUM	3 (41-60%)		
VITALITAT	Mitjana	GRAVETAT DELS DEFECTES	1 (lleus)
FASE D'EDAT	Copa en fase adulta / estructura madura	PROBABILITAT DE CAIGUDA	6. Molt poc probable (1/100.000 – 1/1.000.000)
ESTRUCTURA	Desmotxat antic sobre eix central, amb 2 terciats successius al primer pis de branques i en altura. Copa en fase de restauració.	DIANA	Pas persones 3: 7-2 pers./h
		RISC D'ACCIDENT	Acceptable <1/1.000.000
		PRIORITAT	Baixa

CONTROL	En 2 anys
		ACTUACIÓ	Poda d'adaptació
		DESCRIPCIÓ	Control de interferències
		MOMENT DE REALITZACIÓ DELS TREBALLS	En verd
