**PLA DE GESTIÓ,
CONTROL DEL RISC I
PROTECCIÓ DE
L'ARBRAT
D'ESPORLES**

**GRUPO
EULEN**

Antonio Serra Soliño
Enginyer Agrònom
Especialista en arbrat
Número de col·legiat 3357

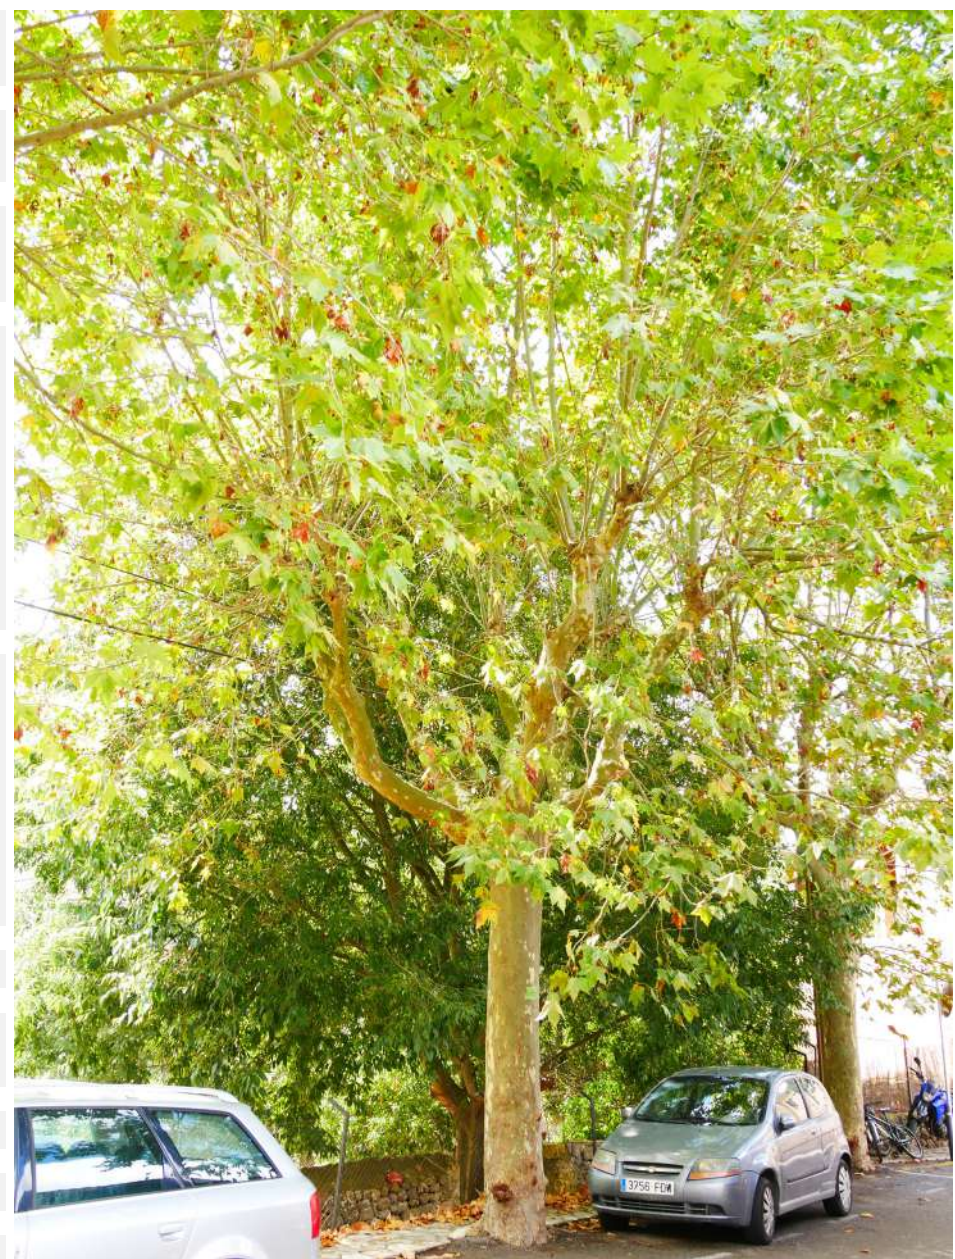
CODI	227	CÀRREGA	1, mesures petites i exposició baixa o mitja; mesures mitges i exposició baixa.
ZONA	Carrer Mateu Font	PALANCA	1, no hi ha braços de palanca llargs, l'estructura és molt ramificada.
ESPÈCIE	Platanus x hispanica	EXCENTRICITAT	1, si no hi ha desviació o es poc apreciable.
ALTURA en m	10-15	DEFECTES	Eixos dèbils per terciat, estructura més ben organitzada.
PERÍMETRE en cm	150-200		
ESCOCELL	Escocell no format		
INTERFERÈNCIES	Cablejat		
OBSERVACIONS	Aixecament del paviment		
ARCHI	Arbre resilient		
SUPERFÍCIE/VOLUM	3 (41-60%)		
VITALITAT	Mitjana	GRAVETAT DELS DEFECTES	1 (lleus)
FASE D'EDAT	Copa en fase adulta / estructura madura	PROBABILITAT DE CAIGUDA	6. Molt poc probable (1/100.000 – 1/1.000.000)
ESTRUCTURA	Desmotxat antic sobre eix central, amb 2 terciats successius al primer pis de branques i en altura. Copa en fase de restauració.	DIANA	Pas persones 3: 7-2 pers./h
		RISC D'ACCIDENT	Acceptable <1/1.000.000

PRIORITAT	Baixa
		CONTROL	En 2 anys
		ACTUACIÓ	Poda d'adaptació
		DESCRIPCIÓ	Control de interferències a cablejat
		MOMENT DE REALITZACIÓ DELS TREBALLS	En verd

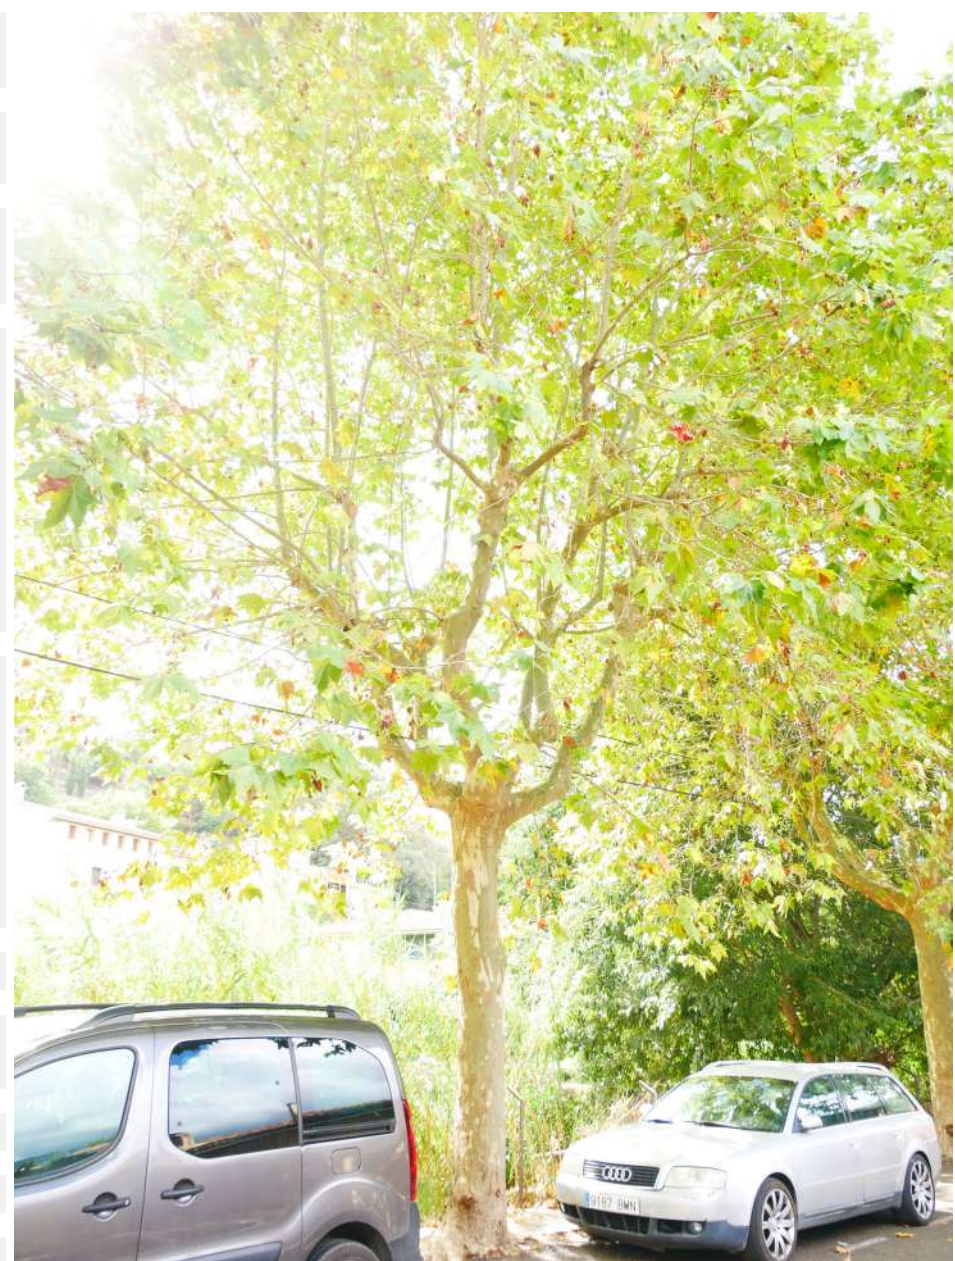
CODI	228	CÀRREGA	1, mesures petites i exposició baixa o mitja; mesures mitges i exposició baixa.
ZONA	Carrer Mateu Font	PALANCA	1, no hi ha braços de palanca llargs, l'estructura és molt ramificada.
ESPÈCIE	Platanus x hispanica	EXCENTRICITAT	1, si no hi ha desviació o es poc apreciable.
ALTURA en m	10-15	DEFECTES	Cavitat de ferida oberta a nivell de creu de caràcter lleu.
PERÍMETRE en cm	100-150		
ESCOCELL	Escocell no format		
INTERFERÈNCIES	Cablejat		
OBSERVACIONS	Aixecament del paviment		
ARCHI	Arbre resilient		
SUPERFÍCIE/VOLUM	3 (41-60%)		
VITALITAT	Mitjana	GRAVETAT DELS DEFECTES	1 (lleus)
FASE D'EDAT	Copa en fase adulta / estructura madura	PROBABILITAT DE CAIGUDA	6. Molt poc probable (1/100.000 – 1/1.000.000)
ESTRUCTURA	Desmotxat antic sobre eix central, amb 2 terciats successius al primer pis de branques i en altura. Copa en fase de restauració.	DIANA	Pas persones 3: 7-2 pers./h
		RISC D'ACCIDENT	Acceptable <1/1.000.000

PRIORITAT	Baixa
		CONTROL	En 2 anys
		ACTUACIÓ	Poda d'adaptació
		DESCRIPCIÓ	Control de interferències a cablejat
		MOMENT DE REALITZACIÓ DELS TREBALLS	En verd

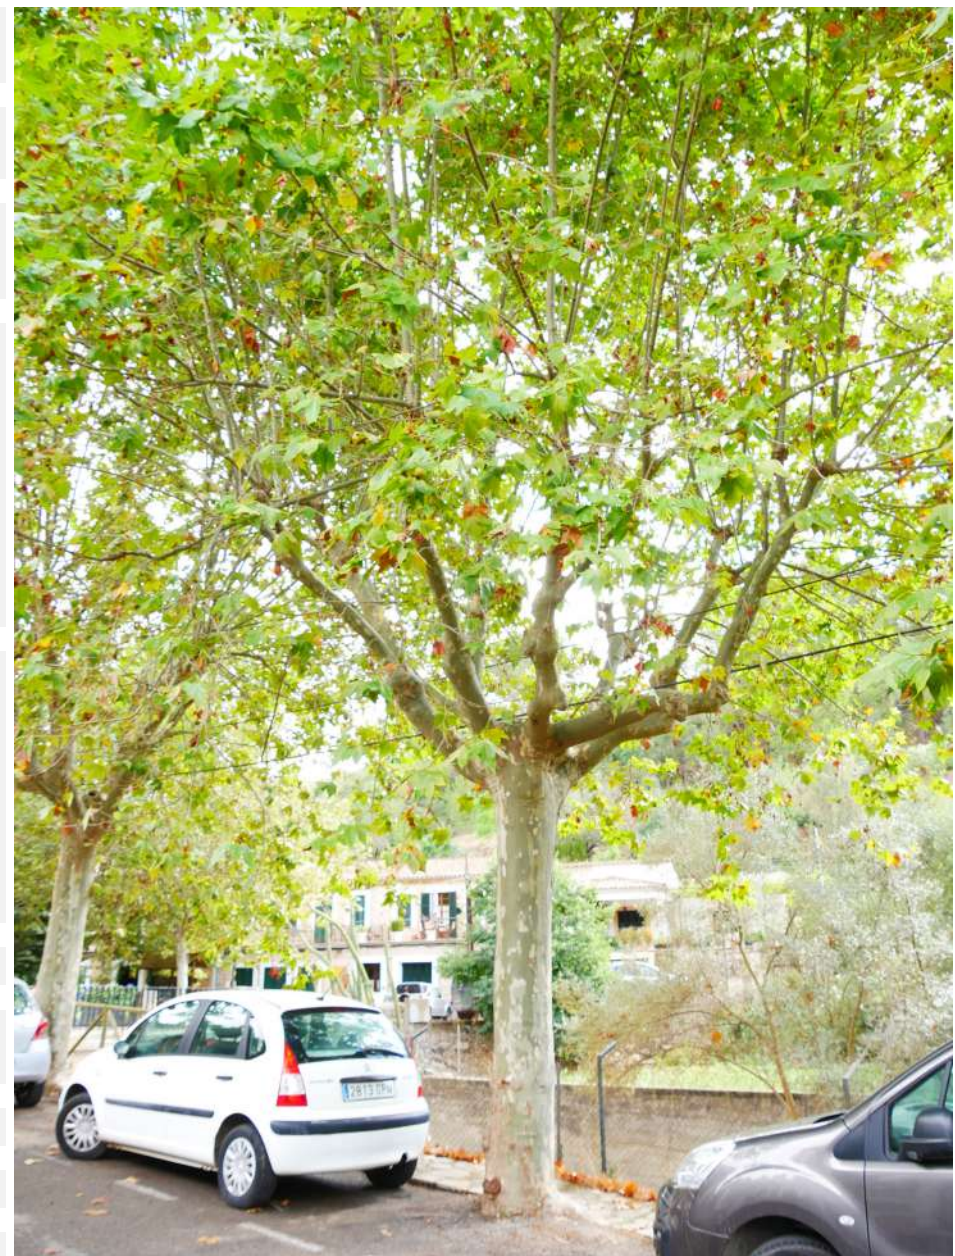
CODI	229	CÀRREGA	1, mesures petites i exposició baixa o mitja; mesures mitges i exposició baixa.
ZONA	Carrer Mateu Font	PALANCA	1, no hi ha braços de palanca llargs, l'estructura és molt ramificada.
ESPÈCIE	Platanus x hispanica	EXCENTRICITAT	1, si no hi ha desviació o es poc apreciable.
ALTURA en m	10-15	DEFECTES	
PERÍMETRE en cm	100-150		
ESCOCELL	Escocell no format		
INTERFERÈNCIES	Cablejat		
OBSERVACIONS	Aixecament del paviment		
ARCHI	Arbre resilient		
SUPERFÍCIE/VOLUM	3 (41-60%)		
VITALITAT	Mitjana	GRAVETAT DELS DEFECTES	1 (lleus)
FASE D'EDAT	Copa en fase adulta / estructura madura	PROBABILITAT DE CAIGUDA	6. Molt poc probable (1/100.000 – 1/1.000.000)
ESTRUCTURA	Desmotxat antic sobre eix central, amb 2 terciats successius al primer pis de branques i en altura. Copa en fase de restauració.	DIANA	Pas persones 3: 7-2 pers./h
		RISC D'ACCIDENT	Acceptable <1/1.000.000
		PRIORITAT	Baixa
		CONTROL	En 2 anys

ACTUACIÓ	Poda d'adaptació
		DESCRIPCIÓ	Control de interferències a cablejat
		MOMENT DE REALITZACIÓ DELS TREBALLS	En verd

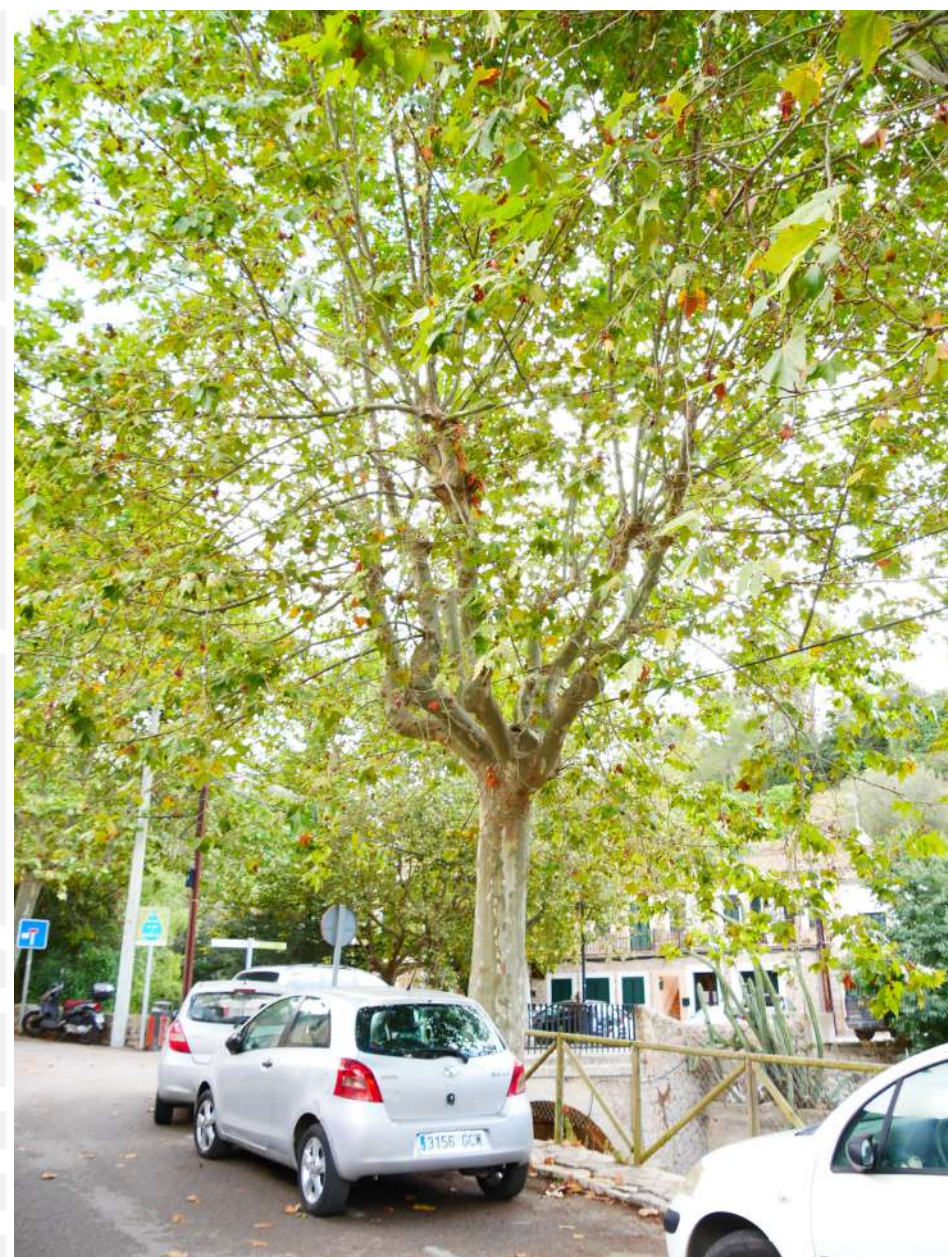
CODI	230	CÀRREGA	1, mesures petites i exposició baixa o mitja; mesures mitges i exposició baixa.
ZONA	Carrer Mateu Font	PALANCA	1, no hi ha braços de palanca llargs, l'estructura és molt ramificada.
ESPÈCIE	Platanus x hispanica	EXCENTRICITAT	1, si no hi ha desviació o es poc apreciable.
ALTURA en m	10-15	DEFECTES	
PERÍMETRE en cm	150-200		
ESCOCELL	Escocell no format		
INTERFERÈNCIES	Cablejat		
OBSERVACIONS	Aixecament del paviment		
ARCHI	Arbre resilient		
SUPERFÍCIE/VOLUM	3 (41-60%)		
VITALITAT	Mitjana	GRAVETAT DELS DEFECTES	1 (lleus)
FASE D'EDAT	Copa en fase adulta / estructura madura	PROBABILITAT DE CAIGUDA	6. Molt poc probable (1/100.000 – 1/1.000.000)
ESTRUCTURA	Desmotxat antic sobre eix central, amb 2 terciats successius al primer pis de branques i en altura. Copa en fase de restauració.	DIANA	Pas persones 3: 7-2 pers./h
		RISC D'ACCIDENT	Acceptable <1/1.000.000
		PRIORITAT	Baixa
		CONTROL	En 2 anys

ACTUACIÓ	Poda d'adaptació
		DESCRIPCIÓ	Control de interferències a cablejat
		MOMENT DE REALITZACIÓ DELS TREBALLS	En verd

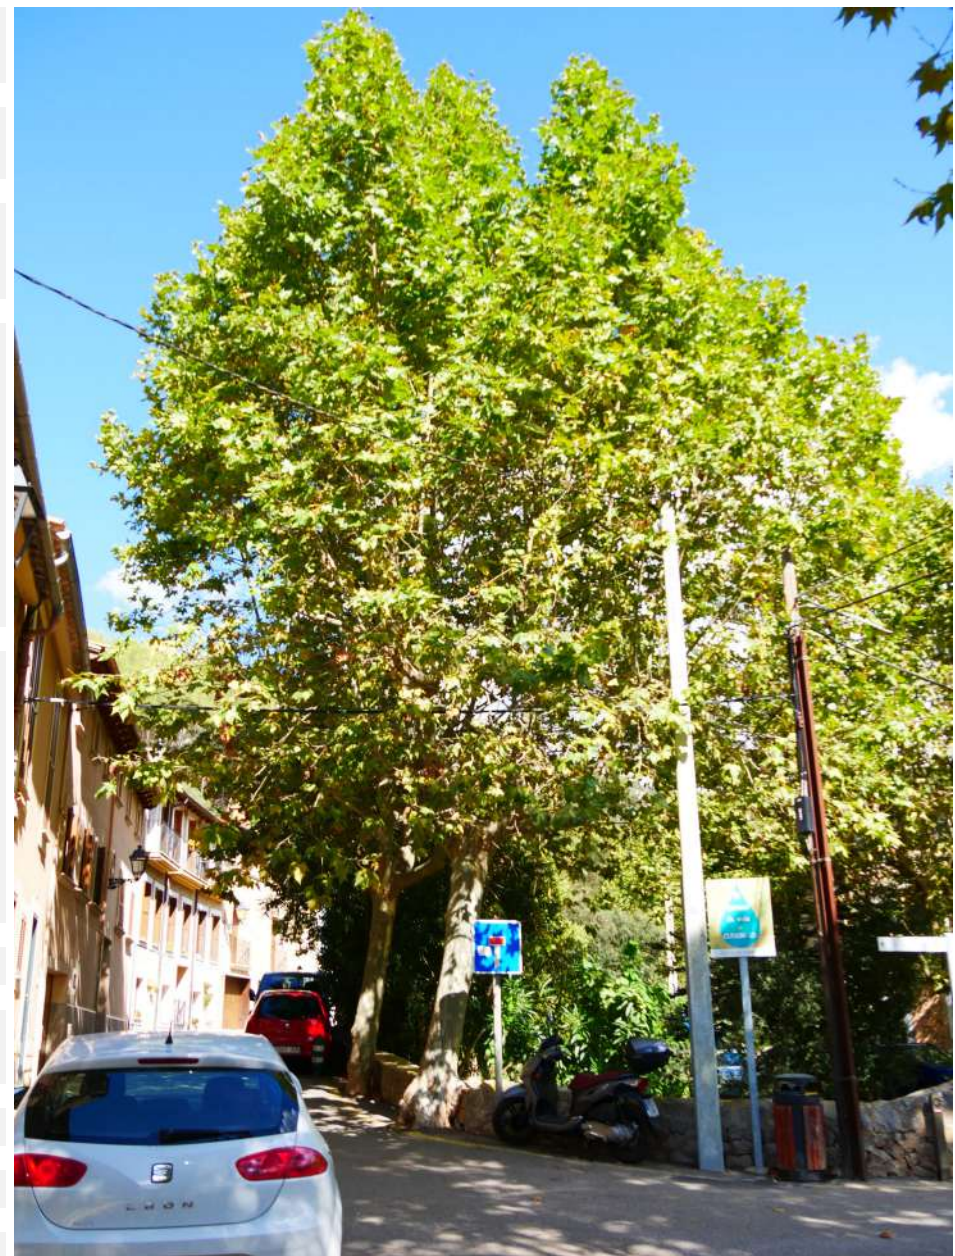
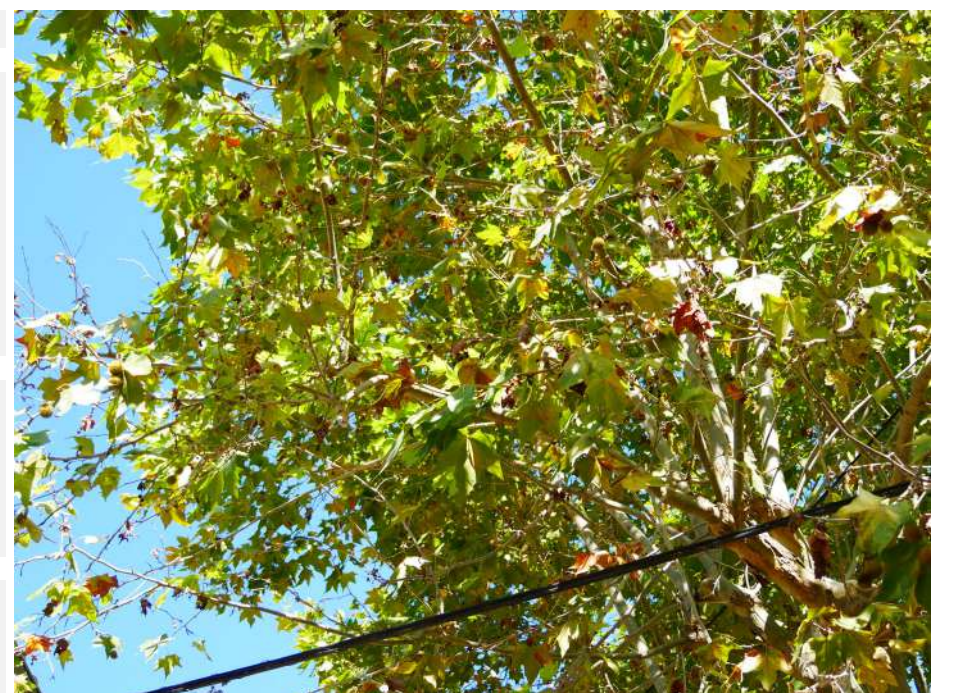
CODI	231	CÀRREGA	1, mesures petites i exposició baixa o mitja; mesures mitges i exposició baixa.
ZONA	Carrer Mateu Font	PALANCA	1, no hi ha braços de palanca llargs, l'estructura és molt ramificada.
ESPÈCIE	Platanus x hispanica	EXCENTRICITAT	1, si no hi ha desviació o es poc apreciable.
ALTURA en m	10-15	DEFECTES	Unions dèbils per terciat, de caràcter lleu
PERÍMETRE en cm	100-150		
ESCOCELL	Escocell no format		
INTERFERÈNCIES	Façana (lleu)		
OBSERVACIONS	-		
ARCHI	Arbre resilient		
SUPERFÍCIE/VOLUM	3 (41-60%)		
VITALITAT	Mitjana	GRAVETAT DELS DEFECTES	1 (lleus)
FASE D'EDAT	Copa en fase adulta / estructura madura	PROBABILITAT DE CAIGUDA	6. Molt poc probable (1/100.000 – 1/1.000.000)
ESTRUCTURA	Desmotxat antic sobre eix central, amb 2 terciats successius al primer pis de branques i en altura. Copa en fase de restauració.	DIANA	Pas persones 3: 7-2 pers./h
		RISC D'ACCIDENT	Acceptable <1/1.000.000
		PRIORITAT	Moderada

CONTROL	En 2 anys
		ACTUACIÓ	Poda d'adaptació
		DESCRIPCIÓ	Control de interferències a façana
		MOMENT DE REALITZACIÓ DELS TREBALLS	En verd

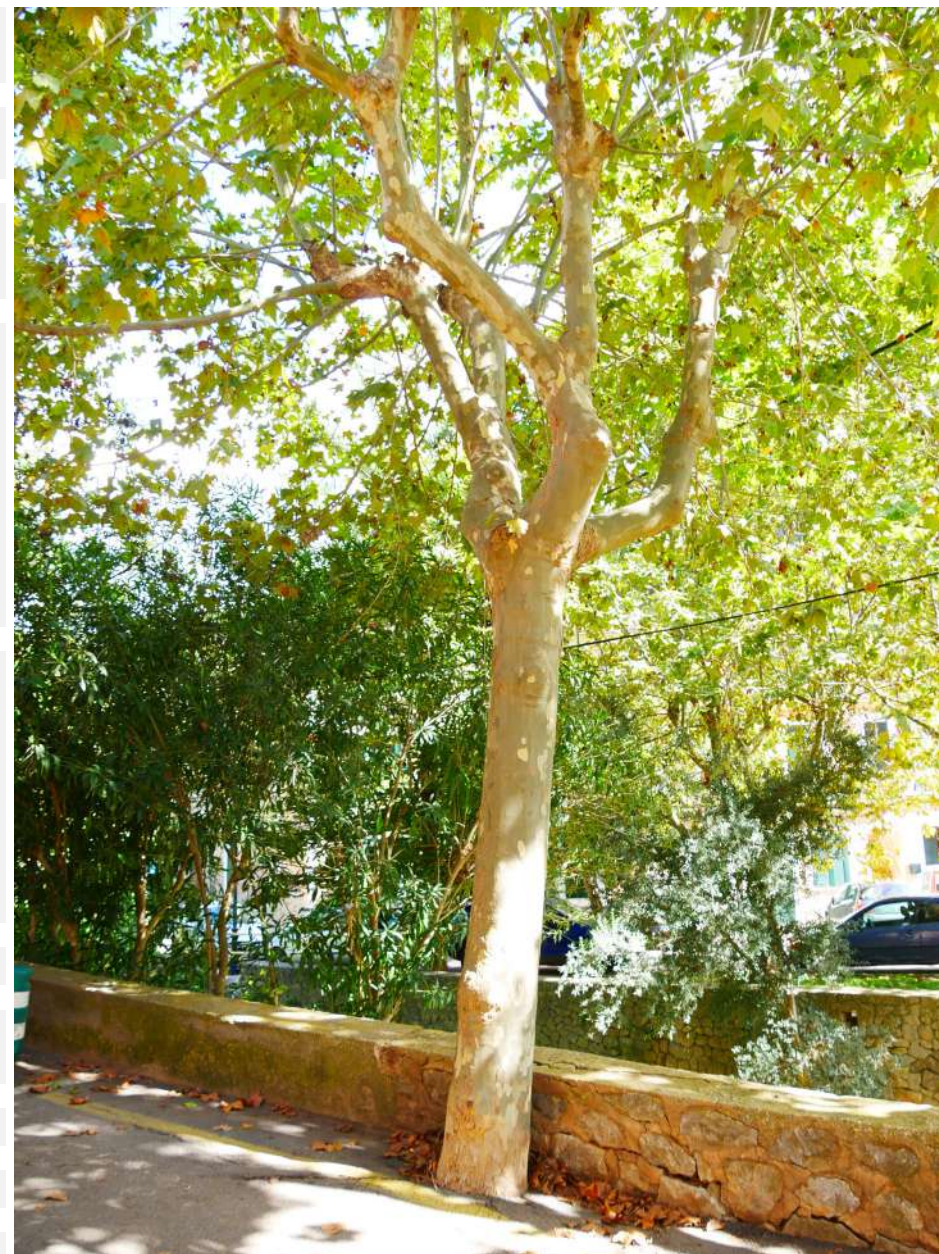
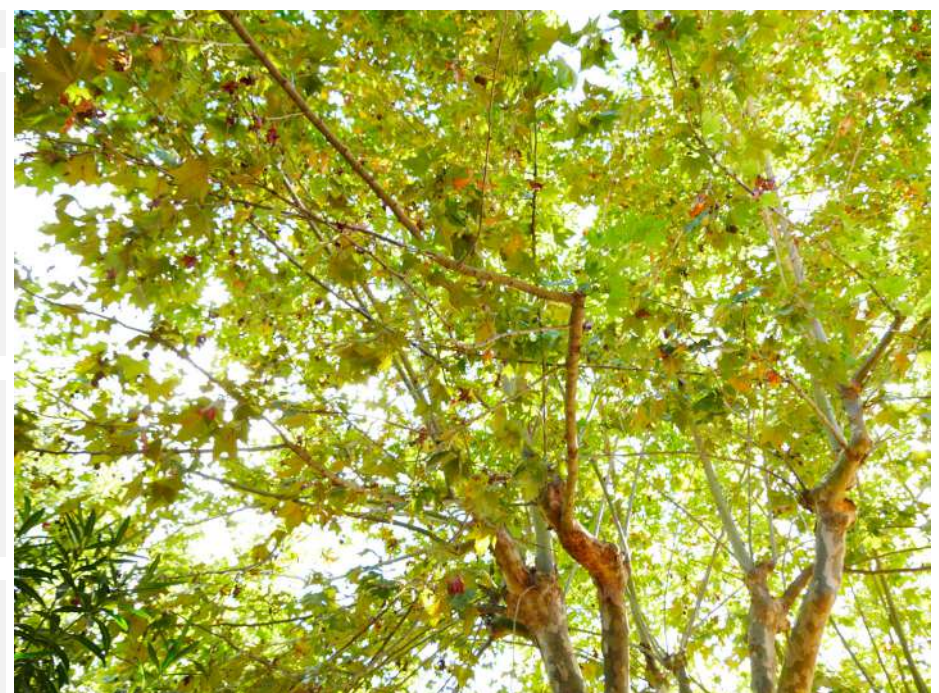
CODI	232	CÀRREGA	1, mesures petites i exposició baixa o mitja; mesures mitges i exposició baixa.
ZONA	Carrer Mateu Font	PALANCA	1, no hi ha braços de palanca llargs, l'estructura és molt ramificada.
ESPÈCIE	Platanus x hispanica	EXCENTRICITAT	1, si no hi ha desviació o es poc apreciable.
ALTURA en m	10-15	DEFECTES	Unions dèbils per terciat, de caràcter lleu
PERÍMETRE en cm	100-150		
ESCOCELL	Escocell no format		
INTERFERÈNCIES	Façana (lleu)		
OBSERVACIONS	-		
ARCHI	Arbre resilient		
SUPERFÍCIE/VOLUM	3 (41-60%)		
VITALITAT	Mitjana	GRAVETAT DELS DEFECTES	1 (lleus)
FASE D'EDAT	Copa en fase adulta / estructura madura	PROBABILITAT DE CAIGUDA	6. Molt poc probable (1/100.000 – 1/1.000.000)
ESTRUCTURA	Desmotxat antic sobre eix central, amb 2 terciats successius al primer pis de branques i en altura. Copa en fase de restauració.	DIANA	Pas persones 3: 7-2 pers./h
		RISC D'ACCIDENT	Acceptable <1/1.000.000
		PRIORITAT	Moderada

CONTROL	En 2 anys
		ACTUACIÓ	Poda d'adaptació
		DESCRIPCIÓ	Control de interferències a façana
		MOMENT DE REALITZACIÓ DELS TREBALLS	En verd

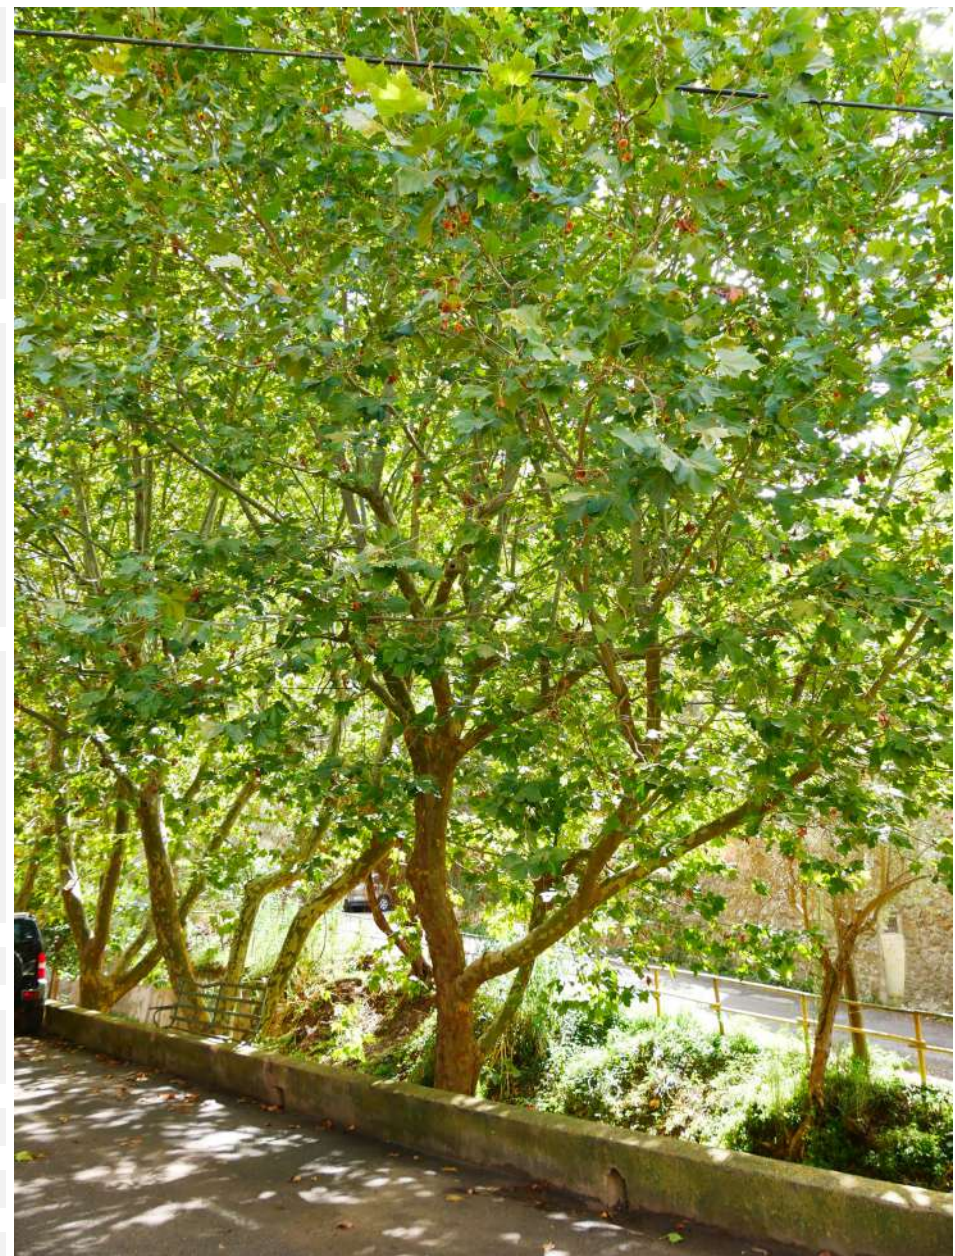
CODI	233	CÀRREGA	1, mesures petites i exposició baixa o mitja; mesures mitges i exposició baixa.
ZONA	Carrer Mateu Font	PALANCA	1, no hi ha braços de palanca llargs, l'estructura és molt ramificada.
ESPÈCIE	Platanus x hispanica	EXCENTRICITAT	1, si no hi ha desviació o es poc apreciable.
ALTURA en m	10-15	DEFECTES	Unions dèbils per terciat, de caràcter lleu
PERÍMETRE en cm	100-150		
ESCOCELL	A torrent		
INTERFERÈNCIES	Cablejat		
OBSERVACIONS	-		
ARCHI	Arbre resilient		
SUPERFÍCIE/VOLUM	4 (61-80%)		
VITALITAT	Mitjana	GRAVETAT DELS DEFECTES	1 (lleus)
FASE D'EDAT	Copa en fase adulta / estructura madura	PROBABILITAT DE CAIGUDA	6. Molt poc probable (1/100.000 – 1/1.000.000)
ESTRUCTURA	Amb 2 terciats successius al primer pis de branques i en altura. Copa en fase de restauració.	DIANA	Pas persones 3: 7-2 pers./h
		RISC D'ACCIDENT	Acceptable <1/1.000.000
		PRIORITAT	Moderada
		CONTROL	En 2 anys
		ACTUACIÓ	Poda d'adaptació

DESCRIPCIÓ	Control de interferències a façana
		MOMENT DE REALITZACIÓ DELS TREBALLS	En verd

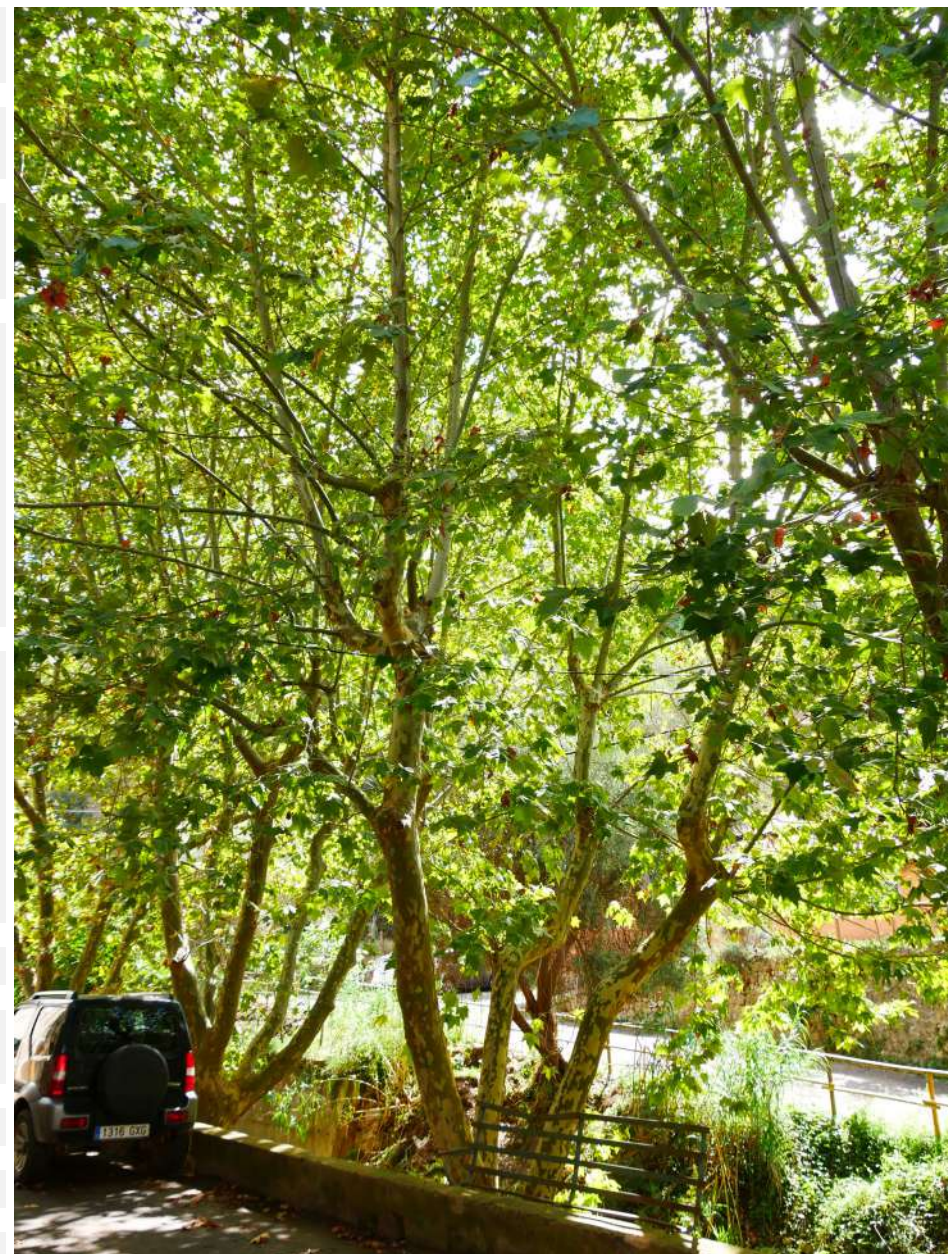
CODI	234	CÀRREGA	1, mesures petites i exposició baixa o mitja; mesures mitges i exposició baixa.
ZONA	Carrer Mateu Font	PALANCA	1, no hi ha braços de palanca llargs, l'estructura és molt ramificada.
ESPÈCIE	Platanus x hispanica	EXCENTRICITAT	1, si no hi ha desviació o es poc apreciable.
ALTURA en m	10-15	DEFECTES	Unions dèbils per terciat, de caràcter lleu
PERÍMETRE en cm	100-150		
ESCOCELL	A torrent		
INTERFERÈNCIES	Façana		
OBSERVACIONS	-		
ARCHI	Arbre resilient		
SUPERFÍCIE/VOLUM	4 (61-80%)		
VITALITAT	Mitjana	GRAVETAT DELS DEFECTES	1 (lleus)
FASE D'EDAT	Copa en fase adulta / estructura madura	PROBABILITAT DE CAIGUDA	6. Molt poc probable (1/100.000 – 1/1.000.000)
ESTRUCTURA	Amb 2 terciats successius al primer pis de branques i en altura. Copa en fase de restauració.	DIANA	Pas persones 3: 7-2 pers./h
		RISC D'ACCIDENT	Acceptable <1/1.000.000
		PRIORITAT	Moderada
		CONTROL	En 2 anys
		ACTUACIÓ	Poda d'adaptació

DESCRIPCIÓ	Control de interferències a façana
		MOMENT DE REALITZACIÓ DELS TREBALLS	En verd

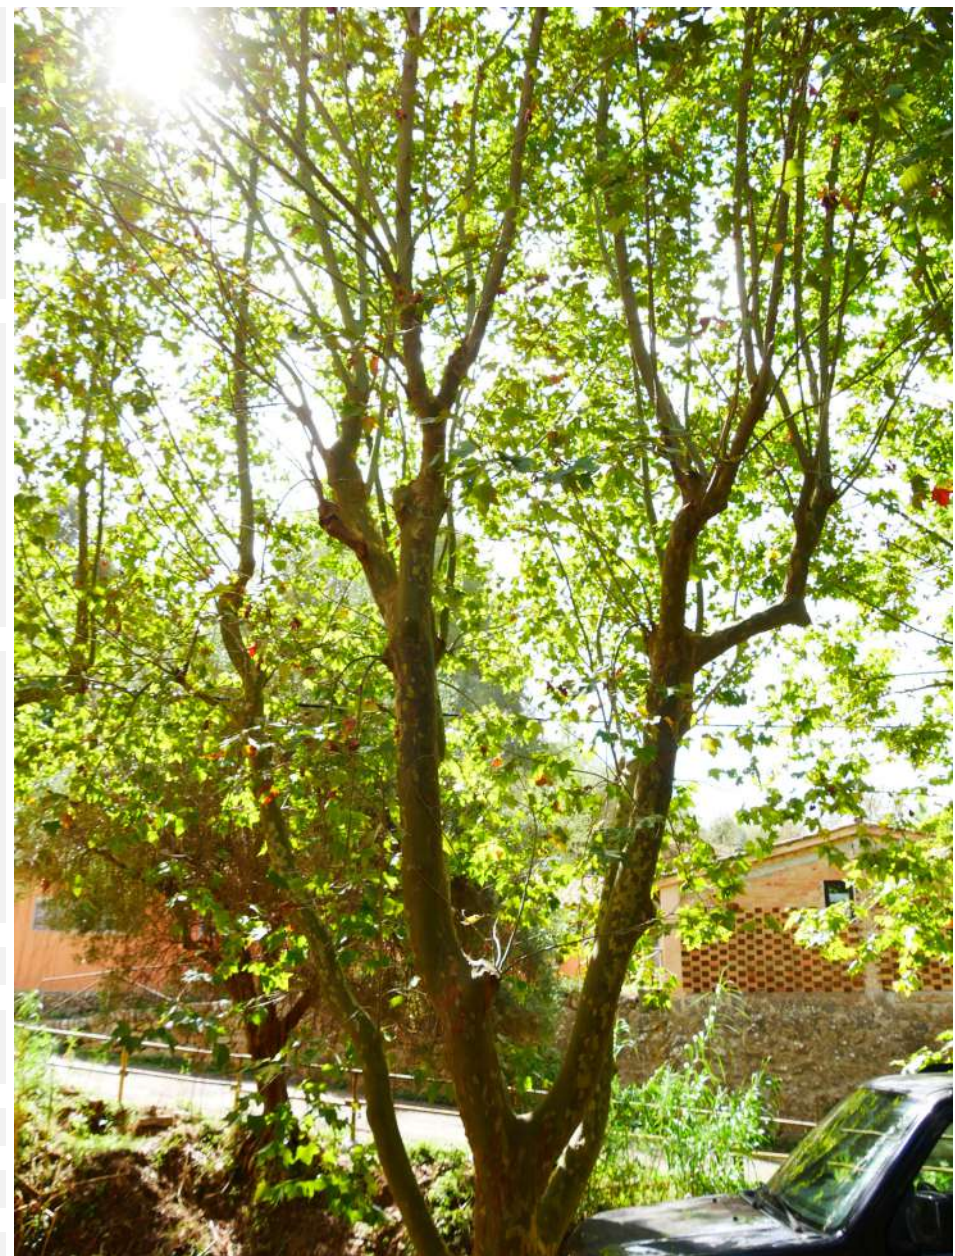
CODI	235	CÀRREGA	1, mesures petites i exposició baixa o mitja; mesures mitges i exposició baixa.
ZONA	Carrer Mateu Font	PALANCA	1, no hi ha braços de palanca llargs, l'estructura és molt ramificada.
ESPÈCIE	Platanus x hispanica	EXCENTRICITAT	1, si no hi ha desviació o es poc apreciable.
ALTURA en m	10-15	DEFECTES	Unions dèbils per terciat, de caràcter lleu
PERÍMETRE en cm	100-150		
ESCOCELL	A torrent		
INTERFERÈNCIES	Façana		
OBSERVACIONS	-		
ARCHI	Arbre resilient		
SUPERFICIE/VOLUM	4 (61-80%)		
VITALITAT	Mitjana	GRAVETAT DELS DEFECTES	1 (lleus)
FASE D'EDAT	Copa en fase adulta / estructura madura	PROBABILITAT DE CAIGUDA	6. Molt poc probable (1/100.000 – 1/1.000.000)
ESTRUCTURA	Amb 2 terciats successius al primer pis de branques i en altura. Copa en fase de restauració.	DIANA	Pas persones 3: 7-2 pers./h
		RISC D'ACCIDENT	Acceptable <1/1.000.000
		PRIORITAT	Moderada
		CONTROL	En 2 anys
		ACTUACIÓ	Poda d'adaptació

DESCRIPCIÓ	Control de interferències a façana
		MOMENT DE REALITZACIÓ DELS TREBALLS	En verd

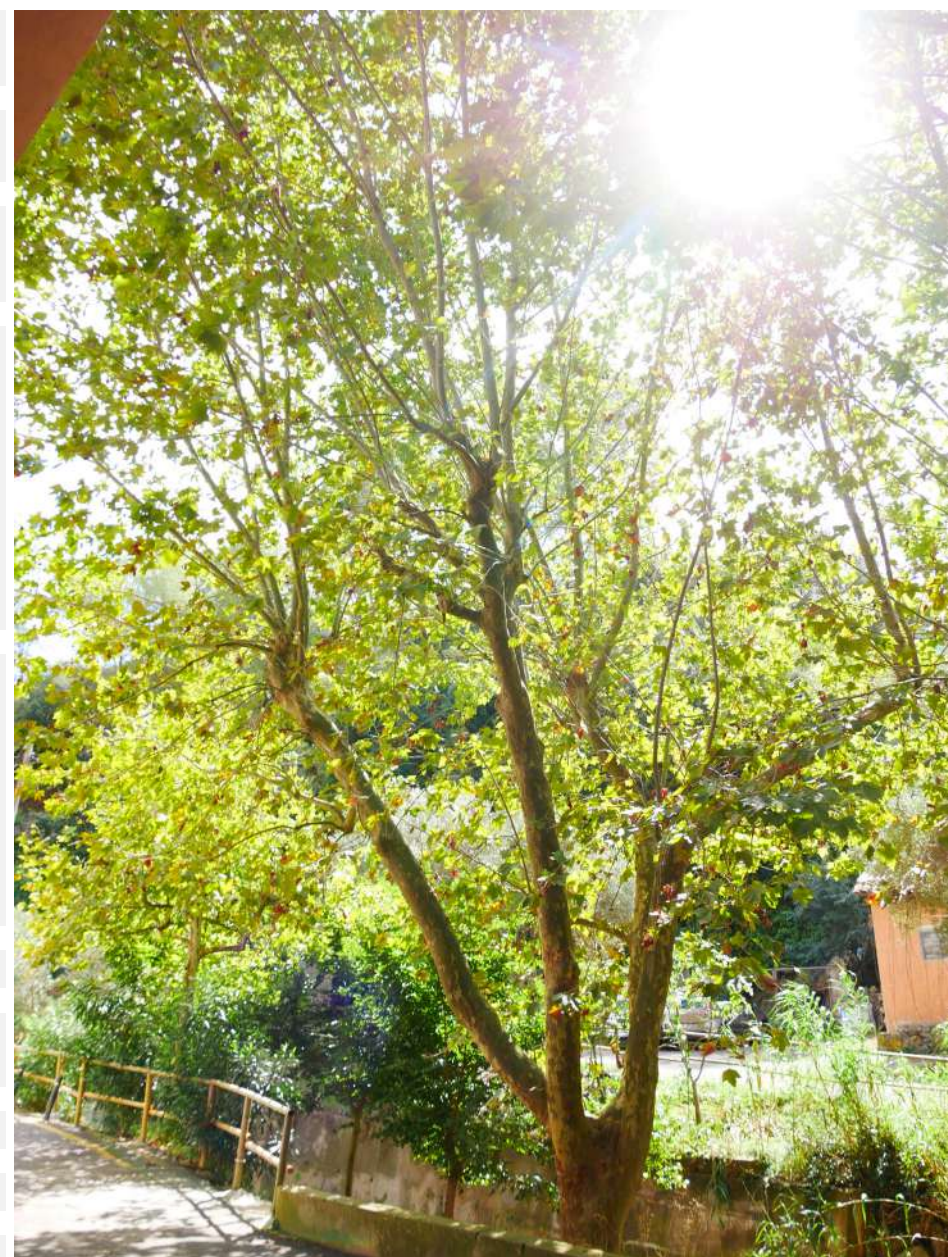
CODI	236	CÀRREGA	1, mesures petites i exposició baixa o mitja; mesures mitges i exposició baixa.
ZONA	Carrer Mateu Font	PALANCA	1, no hi ha braços de palanca llargs, l'estructura és molt ramificada.
ESPÈCIE	Platanus x hispanica	EXCENTRICITAT	1, si no hi ha desviació o es poc apreciable.
ALTURA en m	10-15	DEFECTES	Unions dèbils per terciat, de caràcter lleu
PERÍMETRE en cm	150-200		
ESCOCELL	A torrent		
INTERFERÈNCIES	Façana		
OBSERVACIONS	-		
ARCHI	Arbre resilient		
SUPERFÍCIE/VOLUM	4 (61-80%)		
VITALITAT	Mitjana	GRAVETAT DELS DEFECTES	1 (lleus)
FASE D'EDAT	Copa en fase adulta / estructura madura	PROBABILITAT DE CAIGUDA	6. Molt poc probable (1/100.000 – 1/1.000.000)
ESTRUCTURA	Amb 2 terciats successius al primer pis de branques i en altura. Copa en fase de restauració.	DIANA	Pas persones 3: 7-2 pers./h
		RISC D'ACCIDENT	Acceptable <1/1.000.000
		PRIORITAT	Moderada
		CONTROL	En 2 anys
		ACTUACIÓ	Poda d'adaptació

DESCRIPCIÓ	Control de interferències a façana
		MOMENT DE REALITZACIÓ DELS TREBALLS	En verd

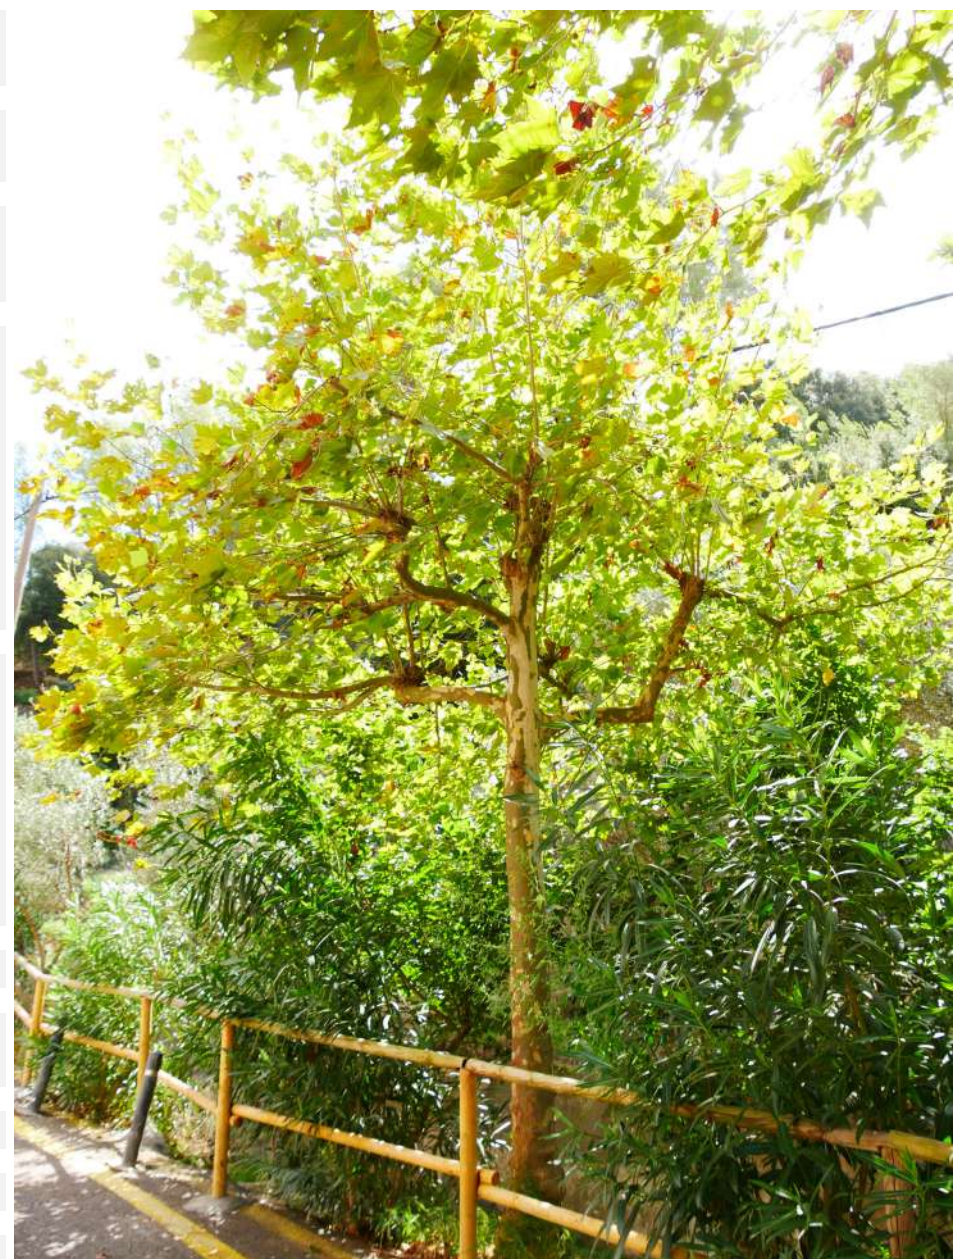
CODI	237	CÀRREGA	1, mesures petites i exposició baixa o mitja; mesures mitges i exposició baixa.
ZONA	Carrer Mateu Font	PALANCA	1, no hi ha braços de palanca llargs, l'estructura és molt ramificada.
ESPÈCIE	Platanus x hispanica	EXCENTRICITAT	1, si no hi ha desviació o es poc apreciable.
ALTURA en m	0-5	DEFECTES	Unions dèbils per terciat, sense incidència
PERÍMETRE en cm	0-50		
ESCOCELL	A torrent		
INTERFERÈNCIES	-		
OBSERVACIONS	-		
ARCHI	Arbre resilient		
SUPERFÍCIE/VOLUM	4 (61-80%)		
VITALITAT	Baixa	GRAVETAT DELS DEFECTES	1 (lleus)
FASE D'EDAT	Adult	PROBABILITAT DE CAIGUDA	7. Insòlit (> 1/1.000.000)
ESTRUCTURA	Copa terciada, en fase de restauració.	DIANA	Pas persones 3: 7-2 pers./h
		RISC D'ACCIDENT	Acceptable <1/1.000.000
		PRIORITAT	Baixa
		CONTROL	En 2 anys
		ACTUACIÓ	Poda de formació
		DESCRIPCIÓ	
		MOMENT DE REALITZACIÓ DELS TREBALLS	En verd

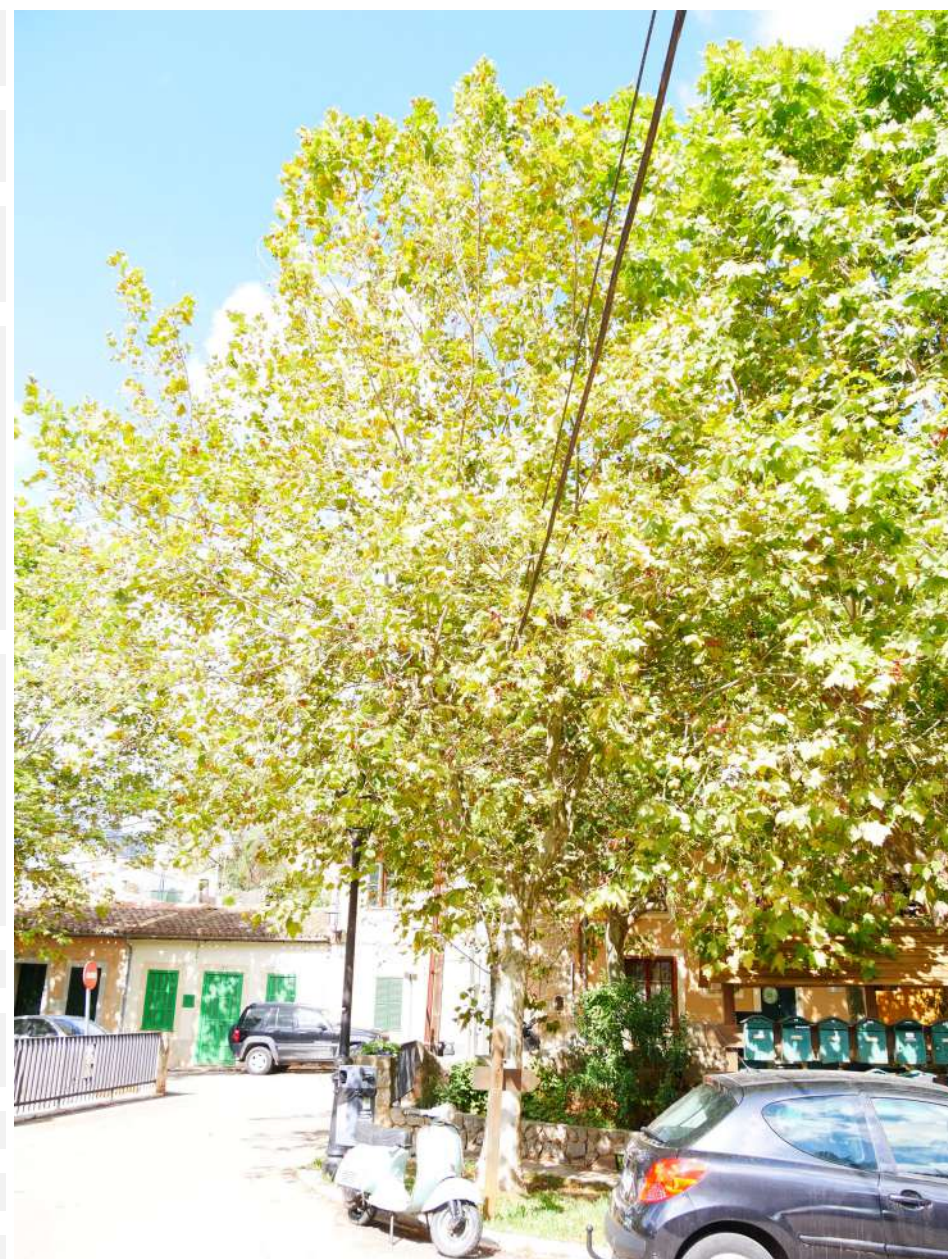
CODI	238	CÀRREGA	1, mesures petites i exposició baixa o mitja; mesures mitges i exposició baixa.
ZONA	Plaça de Sa Teulera	PALANCA	1, no hi ha braços de palanca llargs, l'estructura és molt ramificada.
ESPÈCIE	Platanus x hispanica	EXCENTRICITAT	1, si no hi ha desviació o es poc apreciable.
ALTURA en m	5-10	DEFECTES	cavitat a creu, segona horquilla del braç syud amb pudricio, a les 2 codominanciws. Estructura desorganitzada
PERÍMETRE en cm	100-150		
ESCOCELL	A parterre engespat		
INTERFERÈNCIES	Cablejat		
OBSERVACIONS	-		
ARCHI	Arbre resilient		
SUPERFICIE/VOLUM	3 (41-60%)		
VITALITAT	Mitjana	GRAVETAT DELS DEFECTES	2 (significatius)
FASE D'EDAT	Copa en fase adulta / estructura madura	PROBABILITAT DE CAIGUDA	6. Molt poc probable (1/100.000 – 1/1.000.000)
ESTRUCTURA	Enforcat en vas, amb branques principals terciades i darrer terciat en altura. Copa en fase de restauració.	DIANA	Pas persones 3: 7-2 pers./h

RISC D'ACCIDENT	Acceptable <1/1.000.000
		PRIORITAT	es proposa eliminar
		CONTROL	En 2 anys
		ACTUACIÓ	Poda de reformació; Millora de l'entorn
		DESCRIPCIÓ	Reformació de la copa; substitució de gespa per encoixinament amb biotriturat
		MOMENT DE REALITZACIÓ DELS TREBALLS	En aturada vegetativa

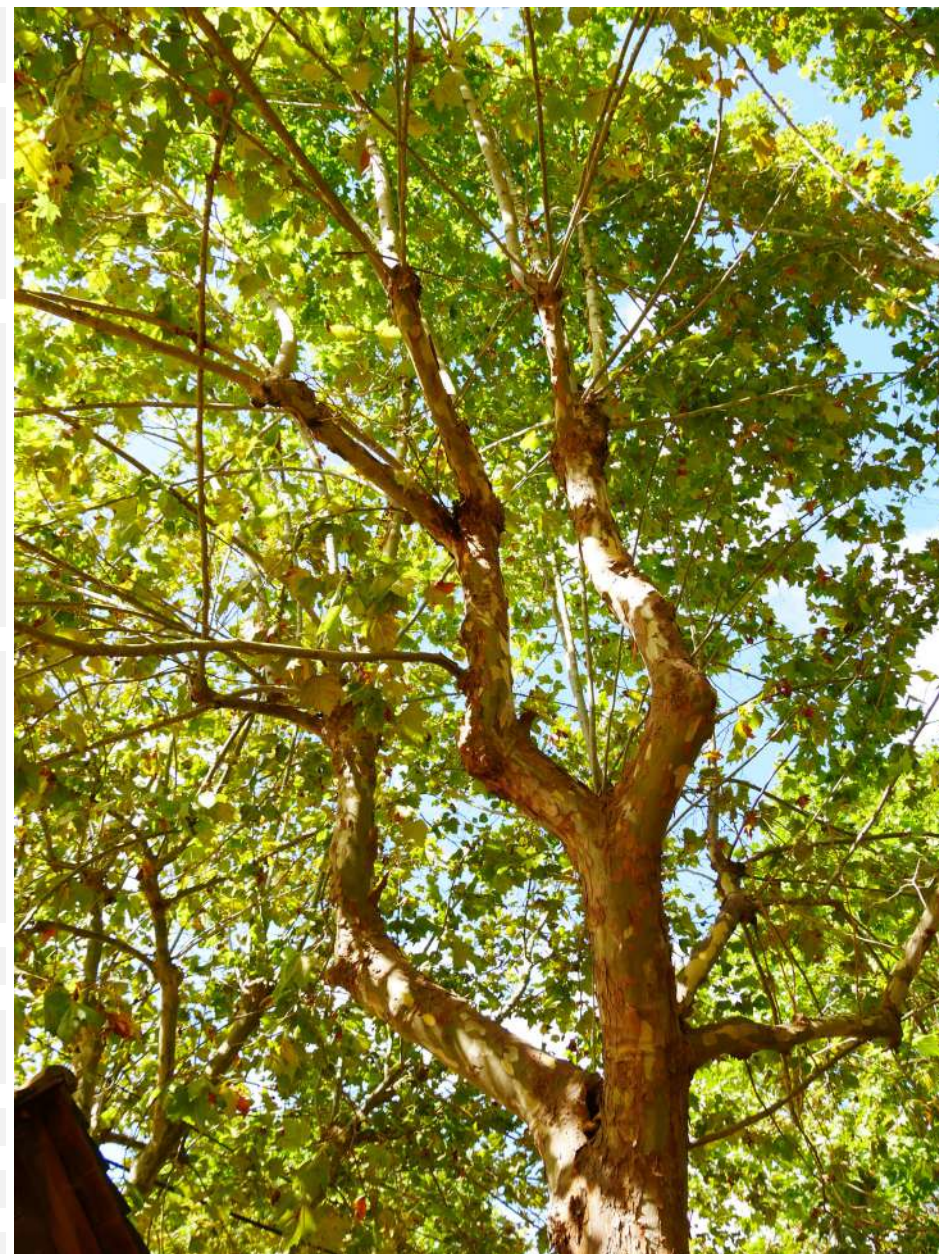
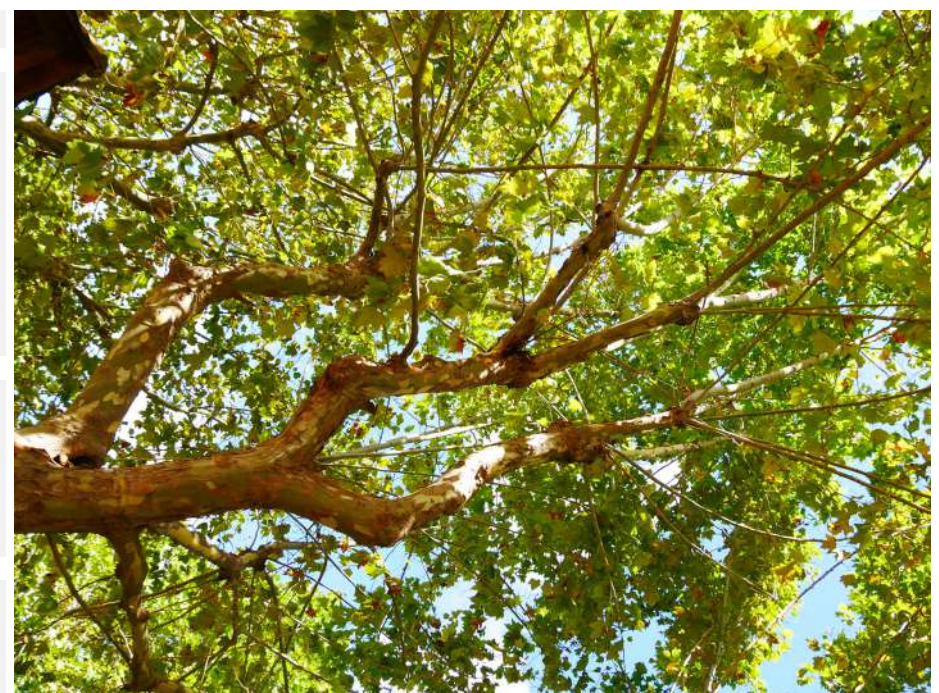
CODI	239	CÀRREGA	1, mesures petites i exposició baixa o mitja; mesures mitges i exposició baixa.
ZONA	Plaça de Sa Teulera	PALANCA	1, no hi ha braços de palanca llargs, l'estructura és molt ramificada.
ESPÈCIE	Platanus x hispanica	EXCENTRICITAT	1, si no hi ha desviació o es poc apreciable.
ALTURA en m	5-10	DEFECTES	Estructura desorganitzada
PERÍMETRE en cm	50-100		
ESCOCELL	A parterre engespat		
INTERFERÈNCIES	Cablejat		
OBSERVACIONS	-		
ARCHI	Arbre resilient		
SUPERFICIE/VOLUM	3 (41-60%)		
VITALITAT	Mitjana	GRAVETAT DELS DEFECTES	2 (significatius)
FASE D'EDAT	Copa en fase adulta / estructura madura	PROBABILITAT DE CAIGUDA	6. Molt poc probable (1/100.000 – 1/1.000.000)
ESTRUCTURA	Enforcat en vas, amb branques principals terciades i darrer terciat en altura. Copa en fase de restauració.	DIANA	Pas persones 2: 1 pers./h-3 pers./dia
		RISC D'ACCIDENT	Acceptable <1/1.000.000
		PRIORITAT	Baixa
		CONTROL	En 2 anys

ACTUACIÓ	Poda de reformació; Millora de l'entorn
		DESCRIPCIÓ	Reformació de la copa; substitució de gespa per encoixinament amb biotriturat
		MOMENT DE REALITZACIÓ DELS TREBALLS	En aturada vegetativa
