**PLA DE GESTIÓ,
CONTROL DEL RISC I
PROTECCIÓ DE
L'ARBRAT
D'ESPORLES**

**GRUPO
EULEN**

Antonio Serra Soliño
Enginyer Agrònom
Especialista en arbrat
Número de col·legiat 3357

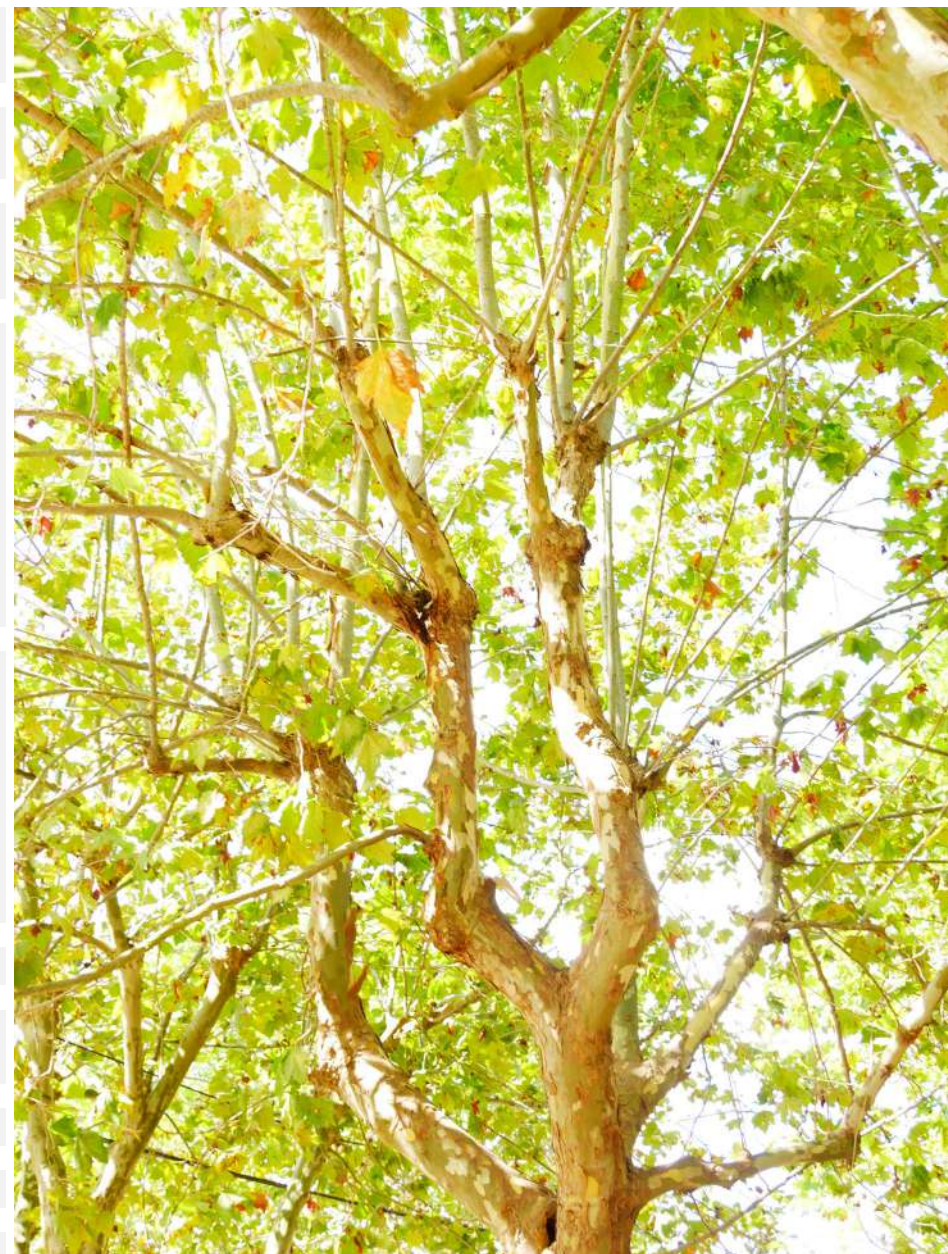
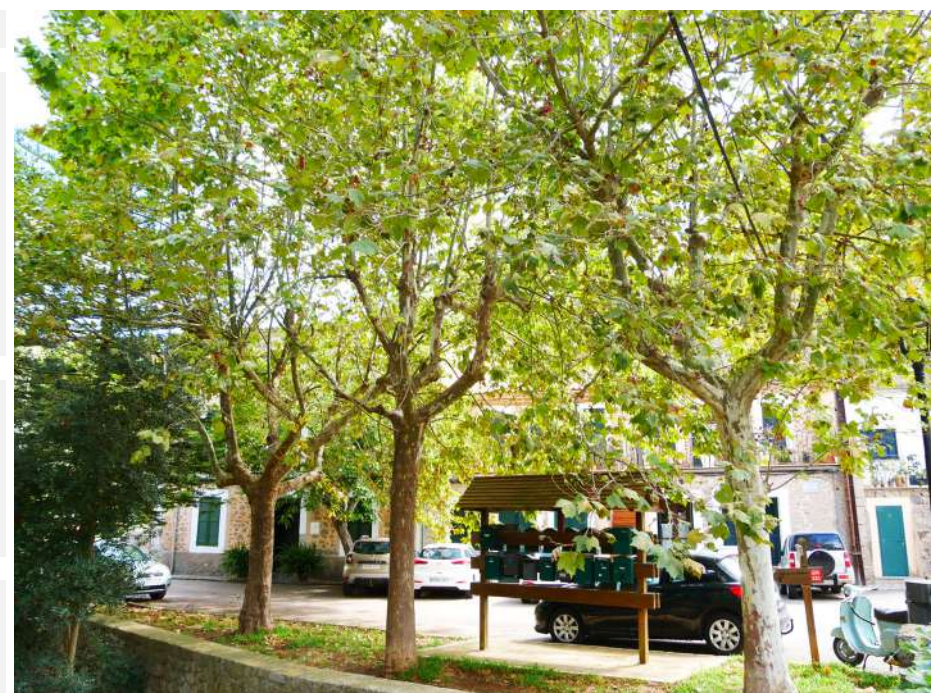
CODI	240	CÀRREGA	1, mesures petites i exposició baixa o mitja; mesures mitges i exposició baixa.
ZONA	Plaça de Sa Teulera	PALANCA	1, no hi ha braços de palanca llargs, l'estructura és molt ramificada.
ESPÈCIE	Platanus x hispanica	EXCENTRICITAT	1, si no hi ha desviació o es poc apreciable.
ALTURA en m	5-10	DEFECTES	Estructura desorganitzada
PERÍMETRE en cm	100-150		
ESCOCELL	A parterre engespat		
INTERFERÈNCIES	-		
OBSERVACIONS	-		
ARCHI	Arbre resilient		
SUPERFÍCIE/VOLUM	3 (41-60%)		
VITALITAT	Mitjana	GRAVETAT DELS DEFECTES	2 (significatius)
FASE D'EDAT	Copa en fase adulta / estructura madura	PROBABILITAT DE CAIGUDA	6. Molt poc probable (1/100.000 – 1/1.000.000)
ESTRUCTURA	Enforcat en vas, amb branques principals terciades i darrer terciat en altura. Copa en fase de restauració.	DIANA	Pas persones 3: 7-2 pers./h
		RISC D'ACCIDENT	Acceptable <1/1.000.000
		PRIORITAT	Baixa
		CONTROL	En 2 anys
		ACTUACIÓ	Poda de reformació; Millora de l'entorn

DESCRIPCIÓ	Reformació de la copa; substitució de gespa per encoixinament amb biotriturat
		MOMENT DE REALITZACIÓ DELS TREBALLS	En aturada vegetativa

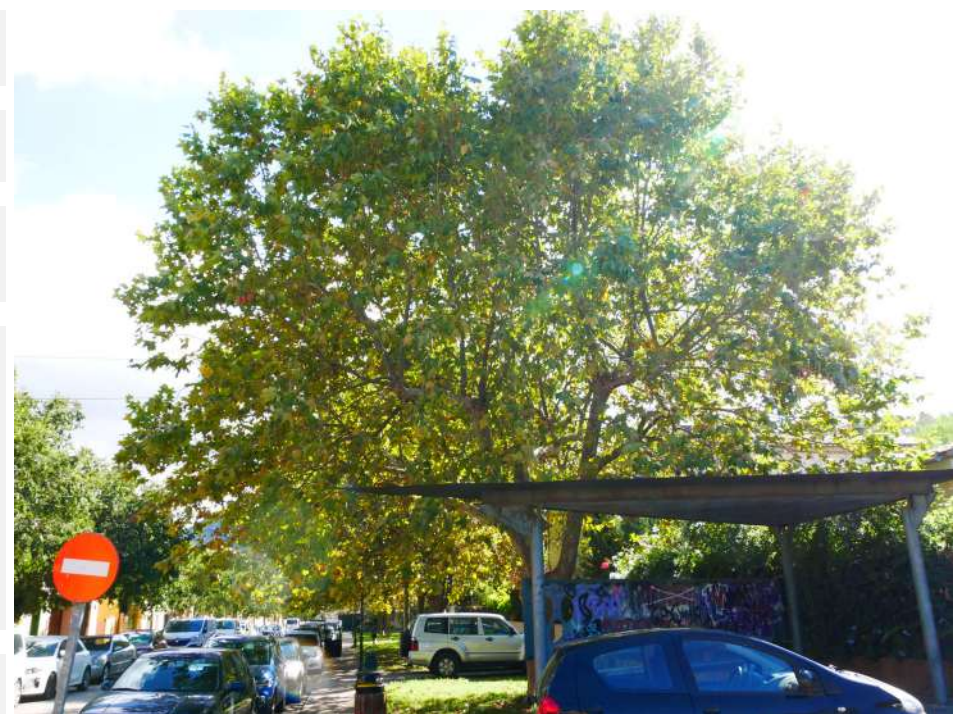
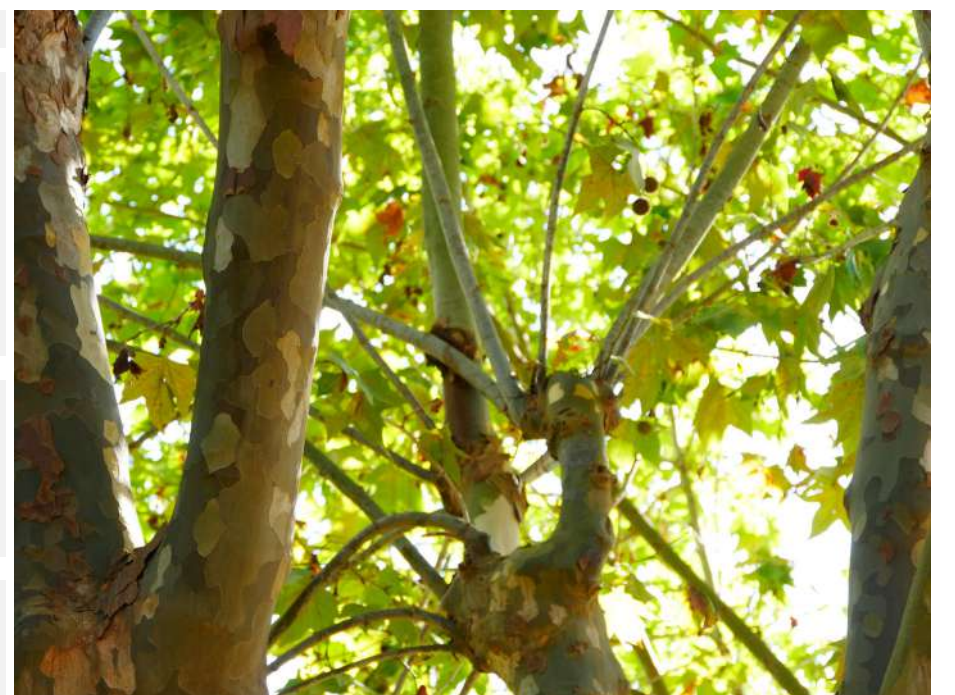
CODI	241	CÀRREGA	1, mesures petites i exposició baixa o mitja; mesures mitges i exposició baixa.
ZONA	Carrer del Quarter	PALANCA	1, no hi ha braços de palanca llargs, l'estructura és molt ramificada.
ESPÈCIE	Platanus x hispanica	EXCENTRICITAT	1, si no hi ha desviació o es poc apreciable.
ALTURA en m	5-10	DEFECTES	Branques baixes al costat O que entren a la propietat i sobre la parada d'autocar
PERÍMETRE en cm	100-150		
ESCOCELL	En parterre de gespa		
INTERFERÈNCIES	Propietat privada, parada d'autocar		
OBSERVACIONS	-		
ARCHI	Arbre resilient		
SUPERFÍCIE/VOLUM	3 (41-60%)		
VITALITAT	Alta	GRAVETAT DELS DEFECTES	2 (significatius)
FASE D'EDAT	Copa en fase adulta / estructura madura	PROBABILITAT DE CAIGUDA	6. Molt poc probable (1/100.000 – 1/1.000.000)
ESTRUCTURA	Desmotxat antic a nivell de base de braços principals, amb copa terciada amb eixos reiterats de desenvolupament natural. Copa en fase de restauració.	DIANA	Pas persones 3: 7-2 pers./h

RISC D'ACCIDENT	Acceptable <1/1.000.000
		PRIORITAT	Baixa
		CONTROL	En 2 anys
		ACTUACIÓ	Poda d'adaptació
		DESCRIPCIÓ	Eliminació de branques que generen interferència
		MOMENT DE REALITZACIÓ DELS TREBALLS	En verd

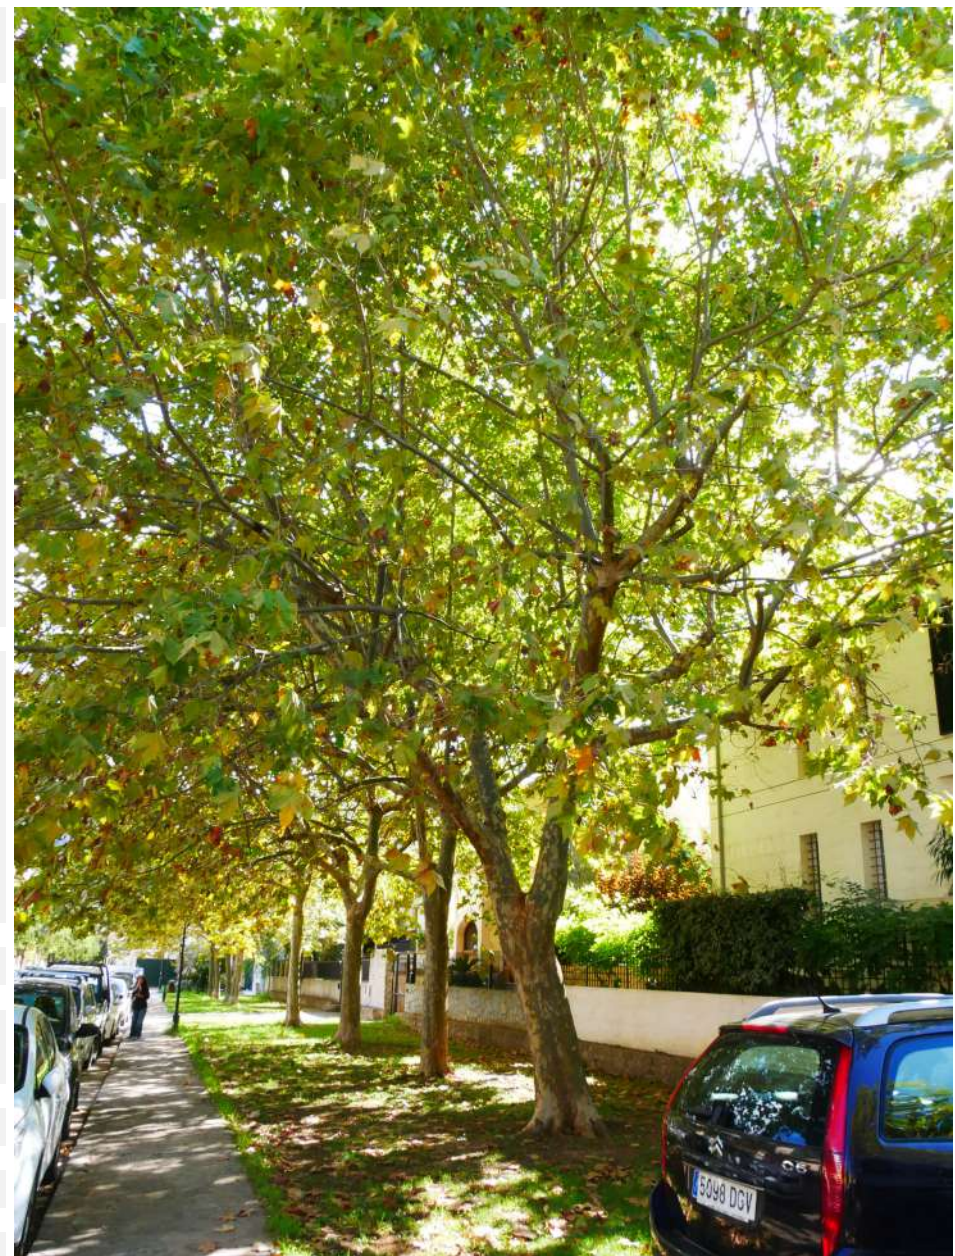
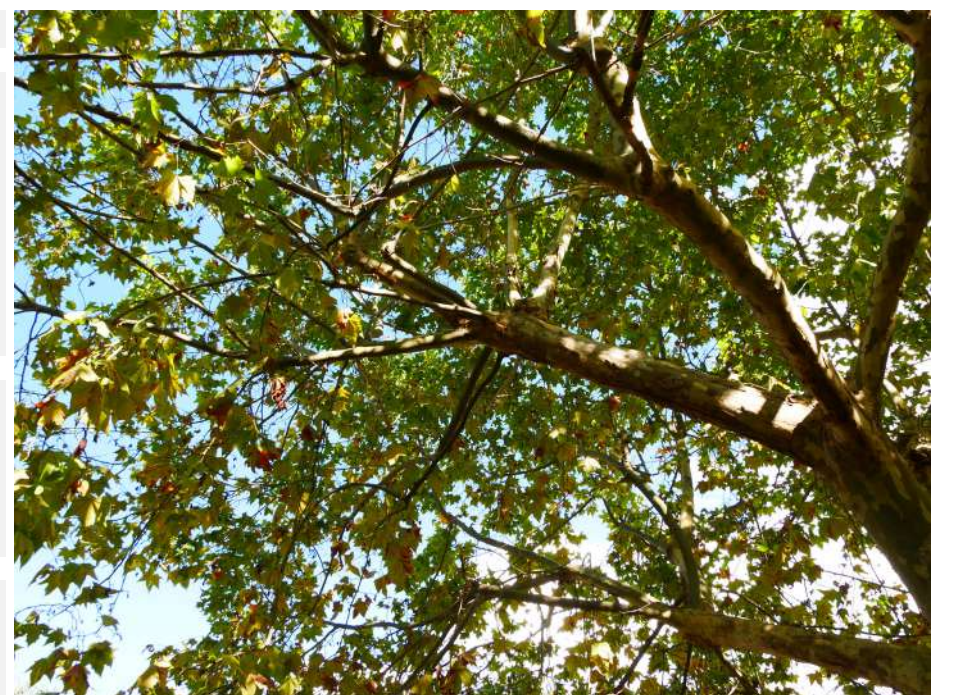
CODI	242	CÀRREGA	1, mesures petites i exposició baixa o mitja; mesures mitges i exposició baixa.
ZONA	Carrer del Quarter	PALANCA	1, no hi ha braços de palanca llargs, l'estructura és molt ramificada.
ESPÈCIE	Platanus x hispanica	EXCENTRICITAT	1, si no hi ha desviació o es poc apreciable.
ALTURA en m	5-10	DEFECTES	Presència de defectes de forma, colzes
PERÍMETRE en cm	100-150		
ESCOCELL	En parterre de gespa		
INTERFERÈNCIES	Propietat privada		
OBSERVACIONS	-		
ARCHI	Arbre resilient		
SUPERFÍCIE/VOLUM	3 (41-60%)		
VITALITAT	Alta	GRAVETAT DELS DEFECTES	2 (significatius)
FASE D'EDAT	Copa en fase adulta / estructura madura	PROBABILITAT DE CAIGUDA	6. Molt poc probable (1/100.000 – 1/1.000.000)
ESTRUCTURA	Desmotxat antic a nivell de base de braços principals, amb copa terciada amb eixos reiterats de desenvolupament natural. Copa en fase de restauració.	DIANA	Pas persones 3: 7-2 pers./h
		RISC D'ACCIDENT	Acceptable <1/1.000.000

PRIORITAT	Baixa
		CONTROL	En 2 anys
		ACTUACIÓ	Poda d'adaptació
		DESCRIPCIÓ	Eliminació de branques que generen interferència a propietat; eliminar colzes, eliminar eixos pinçats regressius
		MOMENT DE REALITZACIÓ DELS TREBALLS	En verd

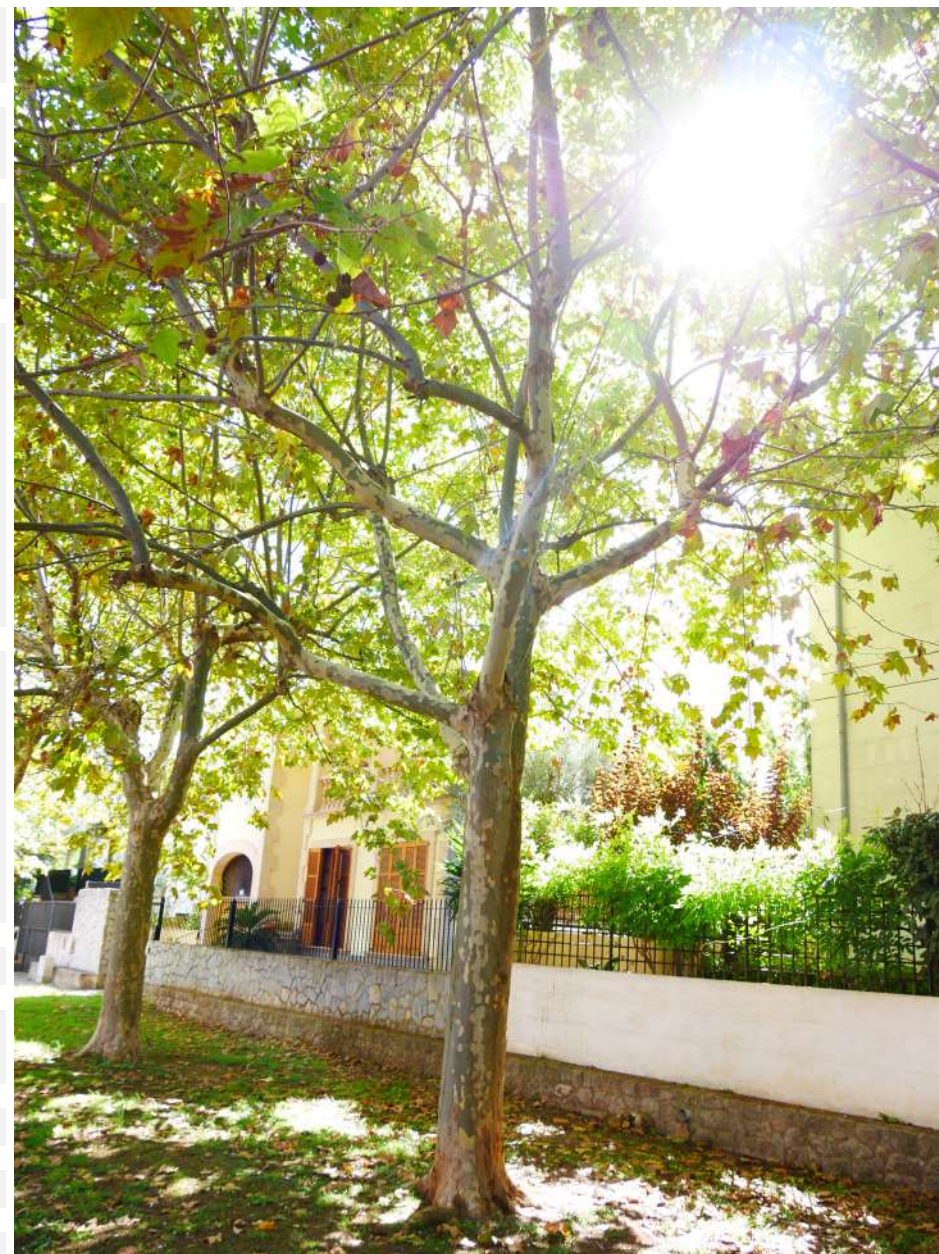
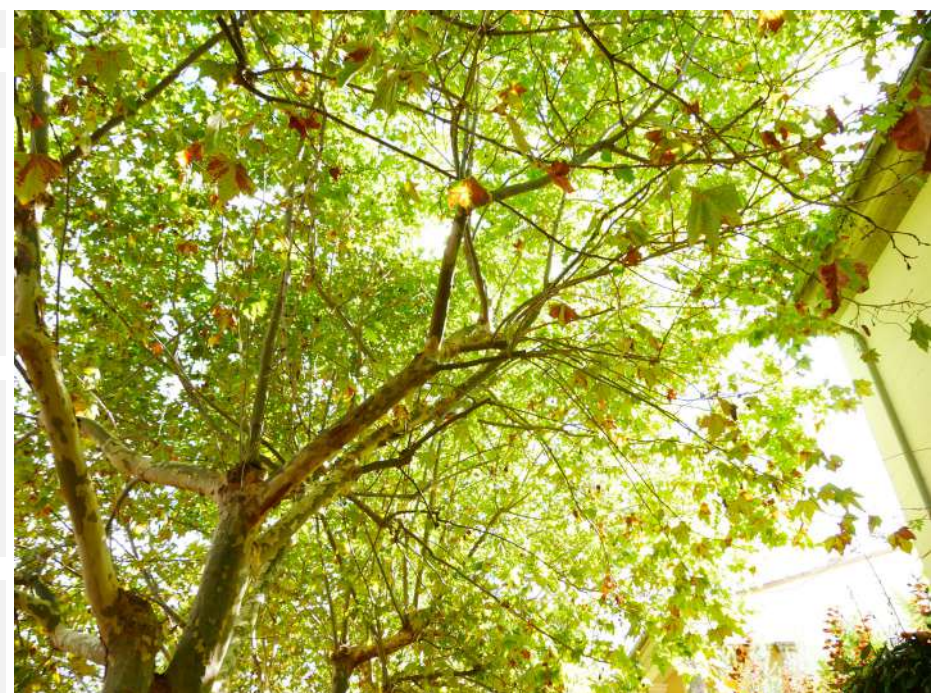
CODI	243	CÀRREGA	1, mesures petites i exposició baixa o mitja; mesures mitges i exposició baixa.
ZONA	Carrer del Quarter	PALANCA	1, no hi ha braços de palanca llargs, l'estructura és molt ramificada.
ESPÈCIE	Platanus x hispanica	EXCENTRICITAT	1, si no hi ha desviació o es poc apreciable.
ALTURA en m	5-10	DEFECTES	Presència de defectes de forma, colzes
PERÍMETRE en cm	50-100		
ESCOCELL	En parterre de gespa		
INTERFERÈNCIES	Propietat privada		
OBSERVACIONS	-		
ARCHI	Arbre resilient		
SUPERFÍCIE/VOLUM	3 (41-60%)		
VITALITAT	Alta	GRAVETAT DELS DEFECTES	2 (significatius)
FASE D'EDAT	Copa en fase adulta / estructura madura	PROBABILITAT DE CAIGUDA	6. Molt poc probable (1/100.000 – 1/1.000.000)
ESTRUCTURA	Desmotxat antic a nivell de base de braços principals, amb copa terciada amb eixos reiterats de desenvolupament natural. Copa en fase de restauració.	DIANA	Pas persones 3: 7-2 pers./h
		RISC D'ACCIDENT	Acceptable <1/1.000.000

PRIORITAT	Baixa
		CONTROL	En 2 anys
		ACTUACIÓ	Poda d'adaptació
		DESCRIPCIÓ	Eliminació de branques que generen interferència a propietat; eliminar colzes, eliminar eixos pinçats regressius
		MOMENT DE REALITZACIÓ DELS TREBALLS	En verd

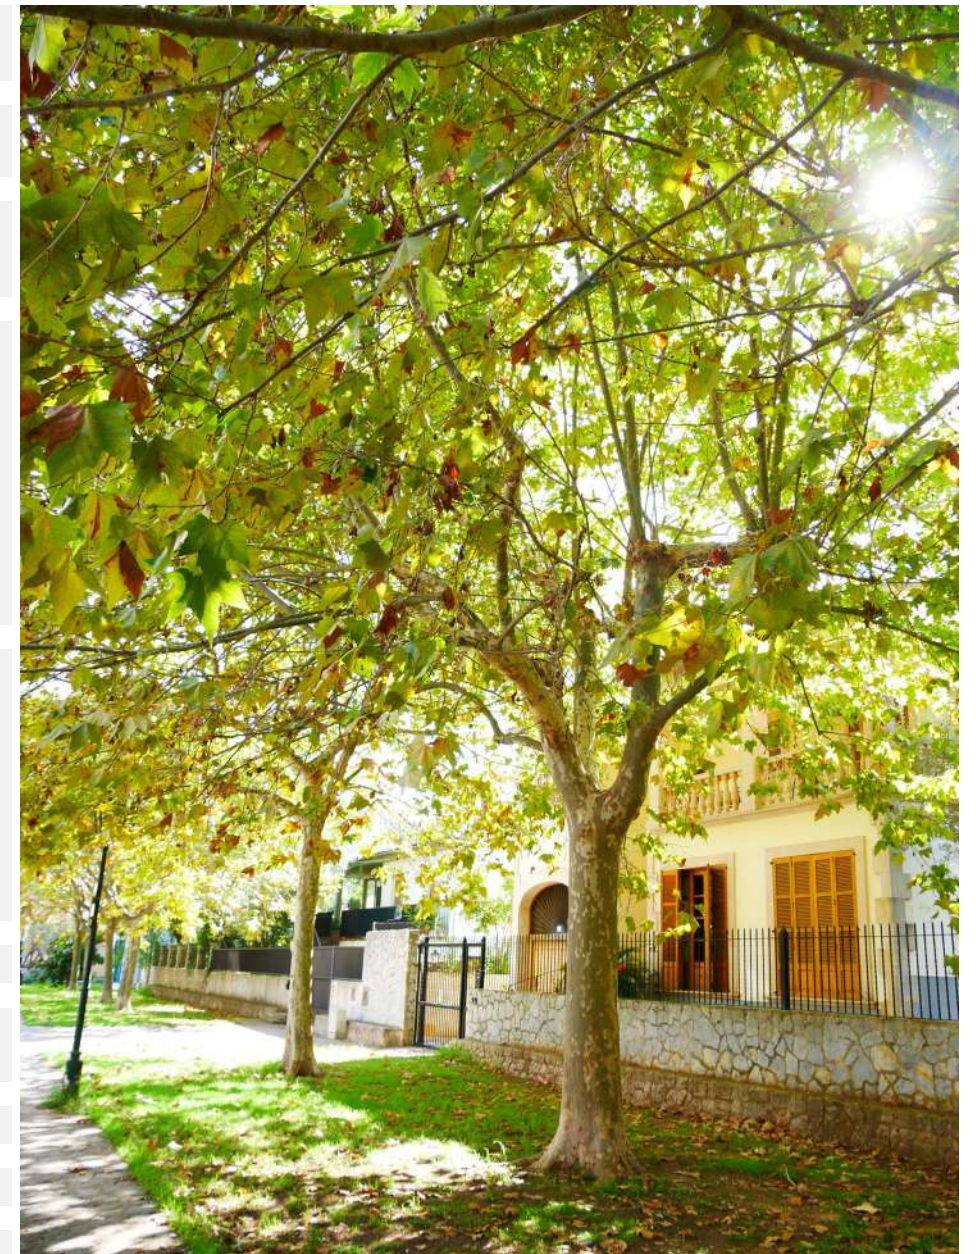
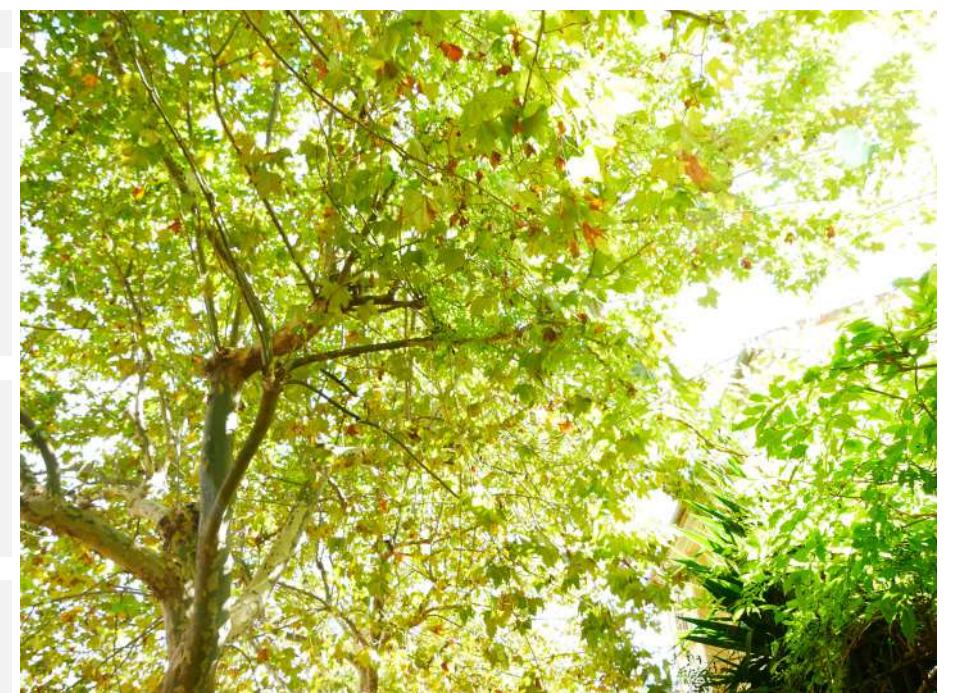
CODI	244	CÀRREGA	1, mesures petites i exposició baixa o mitja; mesures mitges i exposició baixa.
ZONA	Carrer del Quarter	PALANCA	1, no hi ha braços de palanca llargs, l'estructura és molt ramificada.
ESPÈCIE	Platanus x hispanica	EXCENTRICITAT	1, si no hi ha desviació o es poc apreciable.
ALTURA en m	5-10	DEFECTES	Presència de defectes de forma, braç amb colze i que roça amb l'altra costat superior de la copa
PERÍMETRE en cm	50-100		
ESCOCELL	En parterre de gespa		
INTERFERÈNCIES	Propietat privada		
OBSERVACIONS	-		
ARCHI	Arbre resilient		
SUPERFÍCIE/VOLUM	3 (41-60%)		
VITALITAT	Alta	GRAVETAT DELS DEFECTES	2 (significatius)
FASE D'EDAT	Copa en fase adulta / estructura madura	PROBABILITAT DE CAIGUDA	6. Molt poc probable (1/100.000 – 1/1.000.000)
ESTRUCTURA	Desmotxat antic a nivell de base de braços principals, amb copa terciada amb eixos reiterats de desenvolupament natural. Copa en fase de restauració.	DIANA	Pas persones 3: 7-2 pers./h

RISC D'ACCIDENT	Acceptable <1/1.000.000
		PRIORITAT	Baixa
		CONTROL	En 2 anys
		ACTUACIÓ	Poda d'adaptació
		DESCRIPCIÓ	Eliminació de branques que generen interferència a propietat; eliminar colzes, eliminar eixos pinçats regressius
		MOMENT DE REALITZACIÓ DELS TREBALLS	En verd

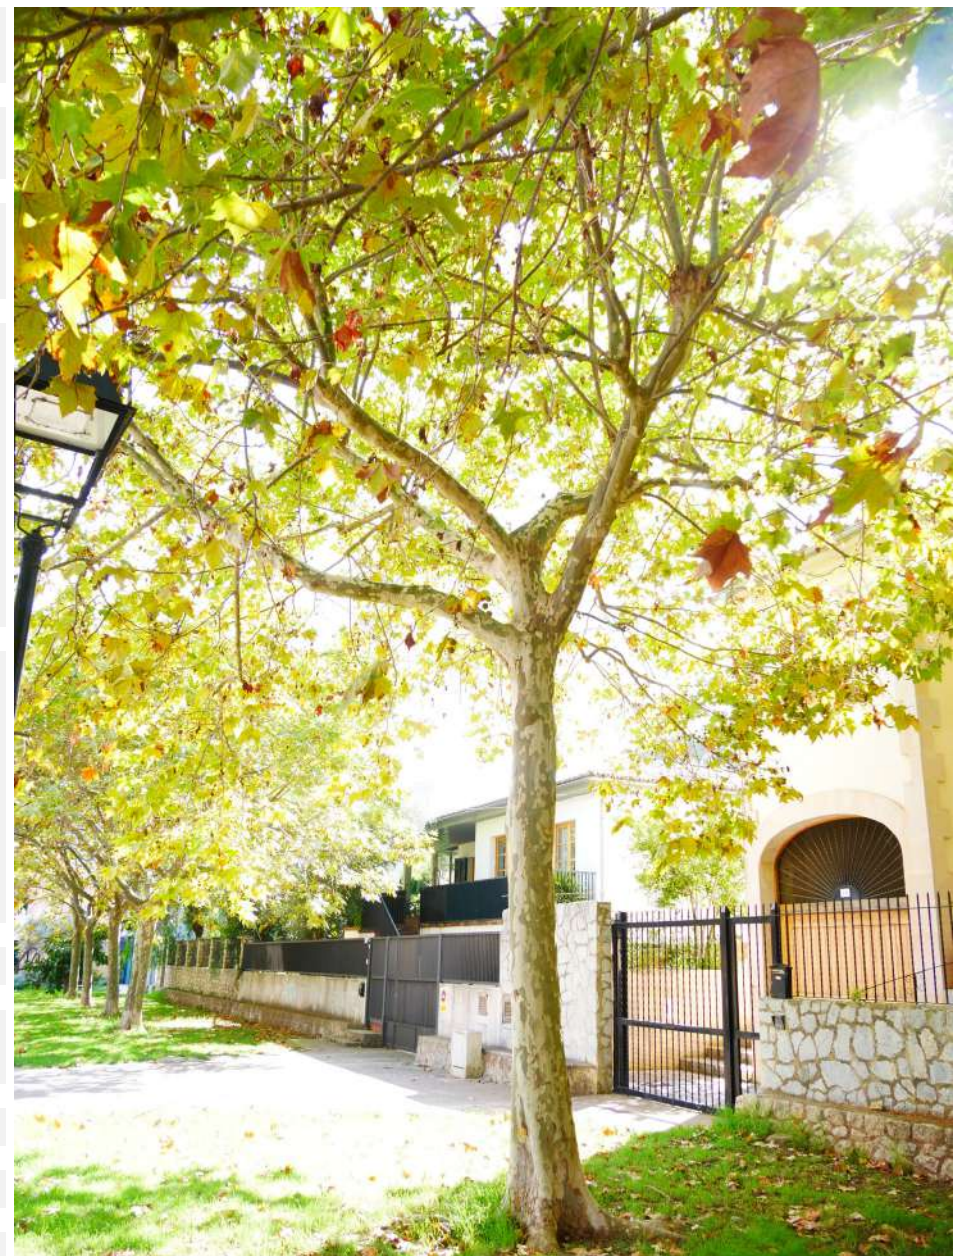
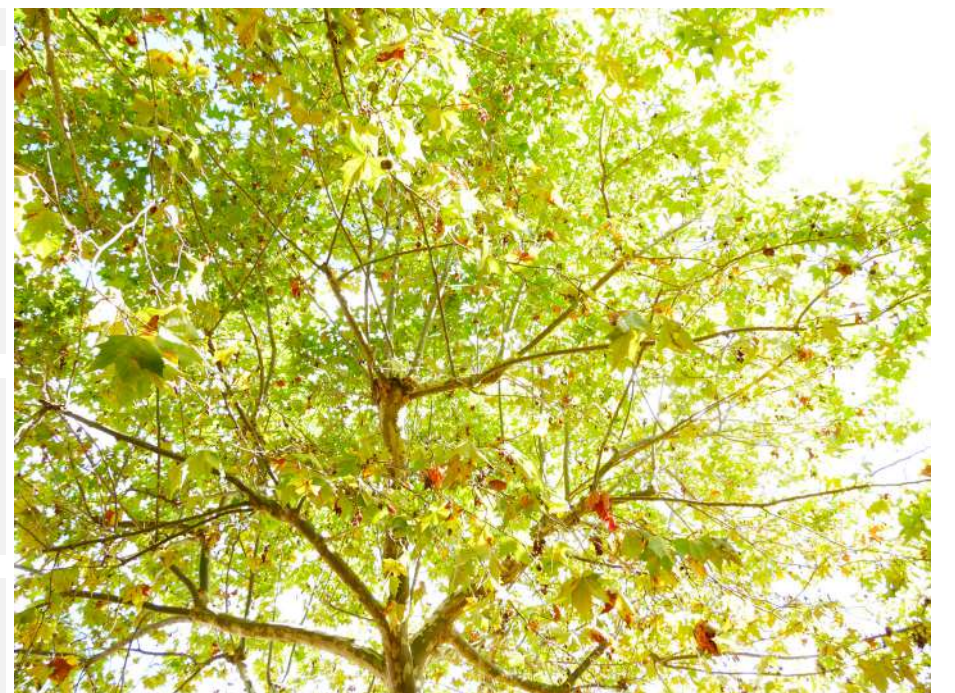
CODI	245	CÀRREGA	1, mesures petites i exposició baixa o mitja; mesures mitges i exposició baixa.
ZONA	Carrer del Quarter	PALANCA	1, no hi ha braços de palanca llargs, l'estructura és molt ramificada.
ESPÈCIE	Platanus x hispanica	EXCENTRICITAT	1, si no hi ha desviació o es poc apreciable.
ALTURA en m	5-10	DEFECTES	Presència de defectes de forma, colzes
PERÍMETRE en cm	50-100		
ESCOCELL	En parterre de gespa		
INTERFERÈNCIES	Propietat privada		
OBSERVACIONS	-		
ARCHI	Arbre resilient		
SUPERFÍCIE/VOLUM	3 (41-60%)		
VITALITAT	Alta	GRAVETAT DELS DEFECTES	2 (significatius)
FASE D'EDAT	Copa en fase adulta / estructura madura	PROBABILITAT DE CAIGUDA	6. Molt poc probable (1/100.000 – 1/1.000.000)
ESTRUCTURA	Desmotxat antic a nivell de base de braços principals, amb copa terciada amb eixos reiterats de desenvolupament natural. Copa en fase de restauració.	DIANA	Pas persones 3: 7-2 pers./h
		RISC D'ACCIDENT	Acceptable <1/1.000.000

PRIORITAT	Baixa
		CONTROL	En 2 anys
		ACTUACIÓ	Poda d'adaptació
		DESCRIPCIÓ	Eliminació de branques que generen interferència a propietat; eliminar colzes, eliminar eixos pinçats regressius
		MOMENT DE REALITZACIÓ DELS TREBALLS	En verd

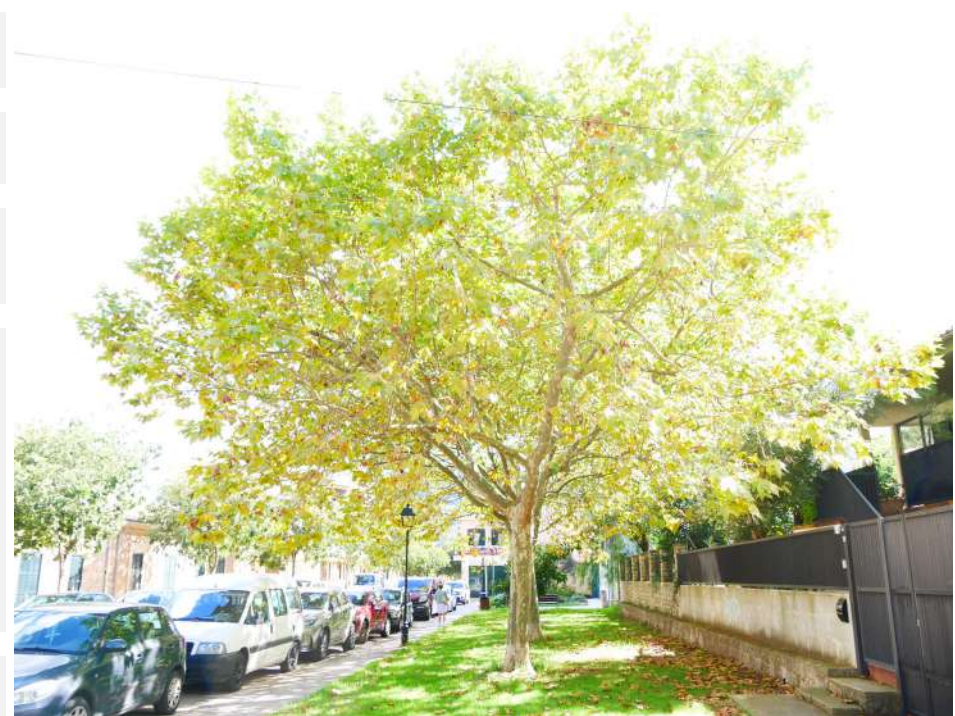
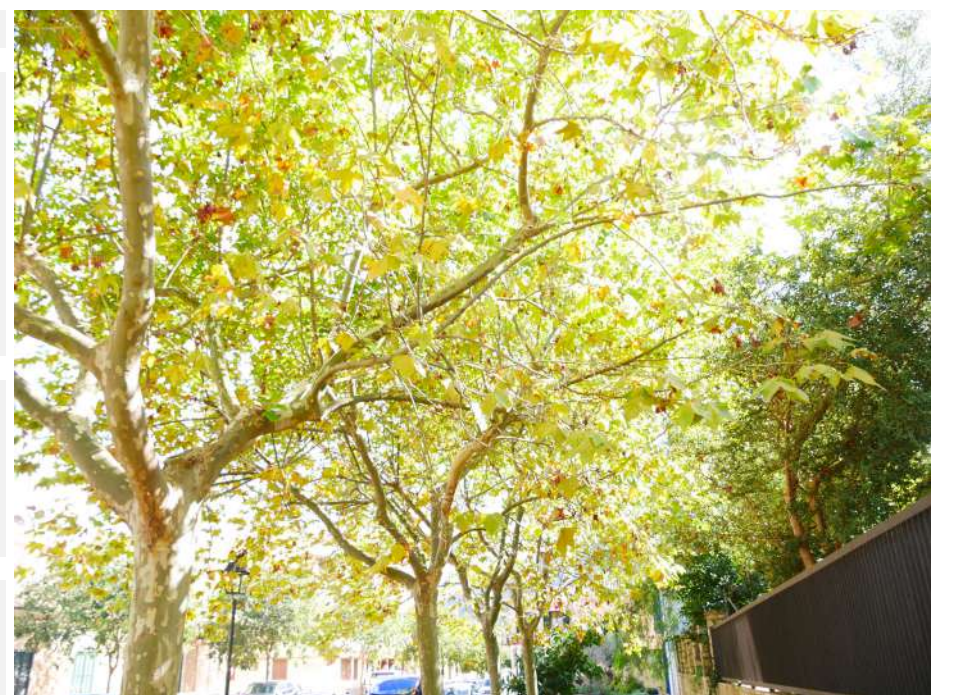
CODI	246	CÀRREGA	1, mesures petites i exposició baixa o mitja; mesures mitges i exposició baixa.
ZONA	Carrer del Quarter	PALANCA	1, no hi ha braços de palanca llargs, l'estructura és molt ramificada.
ESPÈCIE	Platanus x hispanica	EXCENTRICITAT	1, si no hi ha desviació o es poc apreciable.
ALTURA en m	5-10	DEFECTES	Presència de defectes de forma, colzes
PERÍMETRE en cm	50-100		
ESCOCELL	En parterre de gespa		
INTERFERÈNCIES	Propietat privada		
OBSERVACIONS	-		
ARCHI	Arbre resilient		
SUPERFÍCIE/VOLUM	3 (41-60%)		
VITALITAT	Alta	GRAVETAT DELS DEFECTES	2 (significatius)
FASE D'EDAT	Copa en fase adulta / estructura madura	PROBABILITAT DE CAIGUDA	6. Molt poc probable (1/100.000 – 1/1.000.000)
ESTRUCTURA	Desmotxat antic a nivell de base de braços principals, amb copa terciada amb eixos reiterats de desenvolupament natural. Copa en fase de restauració.	DIANA	Pas persones 3: 7-2 pers./h
		RISC D'ACCIDENT	Acceptable <1/1.000.000

PRIORITAT	Baixa
		CONTROL	En 2 anys
		ACTUACIÓ	Poda d'adaptació
		DESCRIPCIÓ	Eliminació de branques que generen interferència a propietat; eliminar colzes, eliminar eixos pinçats regressius
		MOMENT DE REALITZACIÓ DELS TREBALLS	En verd

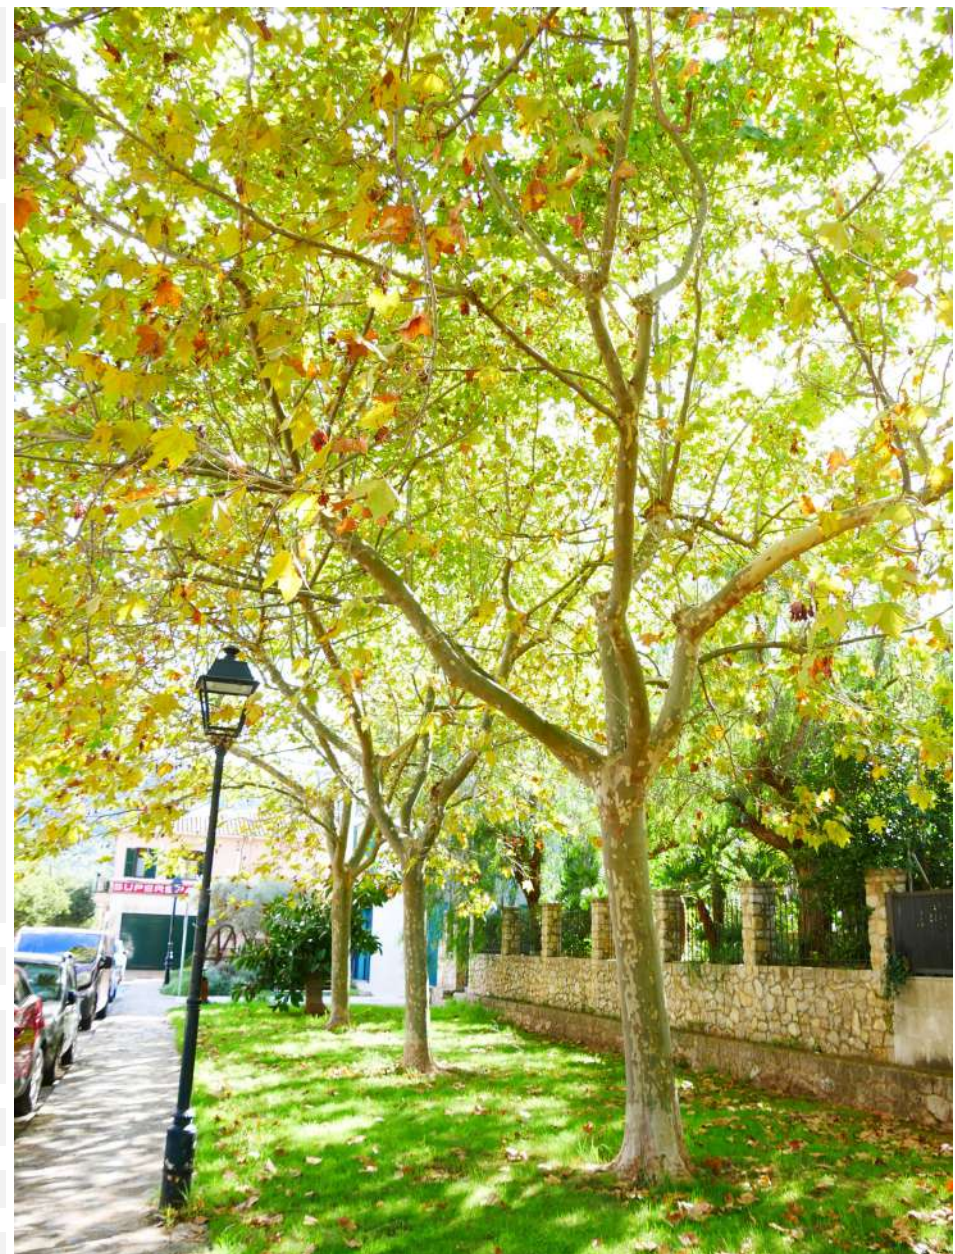
CODI	247	CÀRREGA	1, mesures petites i exposició baixa o mitja; mesures mitges i exposició baixa.
ZONA	Carrer del Quarter	PALANCA	1, no hi ha braços de palanca llargs, l'estructura és molt ramificada.
ESPÈCIE	Platanus x hispanica	EXCENTRICITAT	1, si no hi ha desviació o es poc apreciable.
ALTURA en m	5-10	DEFECTES	Presència de defectes de forma, colzes
PERÍMETRE en cm	50-100		
ESCOCELL	En parterre de gespa		
INTERFERÈNCIES	Propietat privada		
OBSERVACIONS	-		
ARCHI	Arbre resilient		
SUPERFÍCIE/VOLUM	3 (41-60%)		
VITALITAT	Alta	GRAVETAT DELS DEFECTES	2 (significatius)
FASE D'EDAT	Copa en fase adulta / estructura madura	PROBABILITAT DE CAIGUDA	6. Molt poc probable (1/100.000 – 1/1.000.000)
ESTRUCTURA	Desmotxat antic a nivell de base de braços principals, amb copa terciada amb eixos reiterats de desenvolupament natural. Copa en fase de restauració.	DIANA	Pas persones 3: 7-2 pers./h
		RISC D'ACCIDENT	Acceptable <1/1.000.000

PRIORITAT	Baixa
		CONTROL	En 2 anys
		ACTUACIÓ	Poda d'adaptació
		DESCRIPCIÓ	Eliminació de branques que generen interferència a propietat; eliminar colzes, eliminar eixos pinçats regressius
		MOMENT DE REALITZACIÓ DELS TREBALLS	En verd

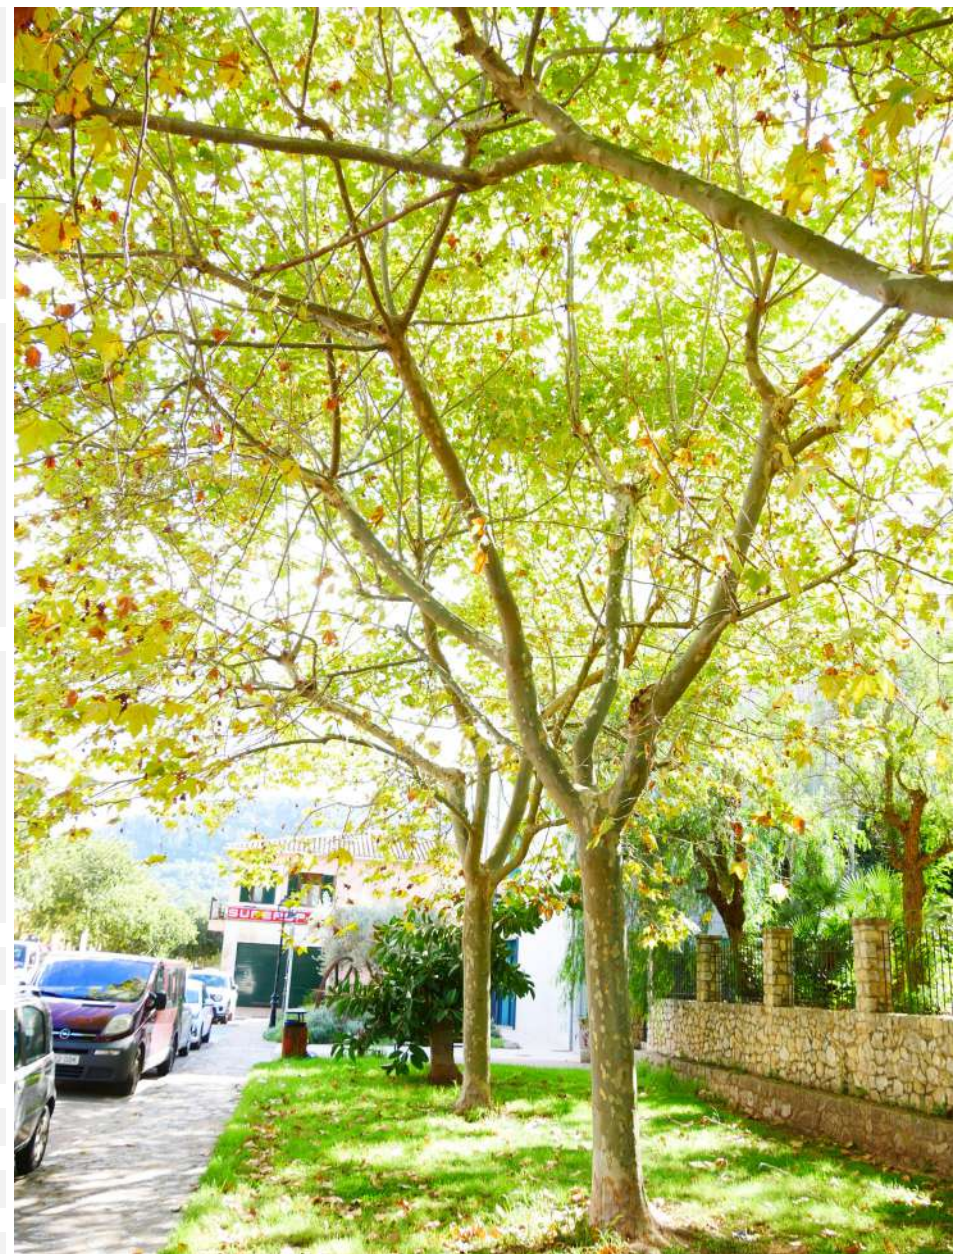
CODI	248	CÀRREGA	1, mesures petites i exposició baixa o mitja; mesures mitges i exposició baixa.
ZONA	Carrer del Quarter	PALANCA	1, no hi ha braços de palanca llargs, l'estructura és molt ramificada.
ESPÈCIE	Platanus x hispanica	EXCENTRICITAT	1, si no hi ha desviació o es poc apreciable.
ALTURA en m	5-10	DEFECTES	Presència de defectes de forma, colzes
PERÍMETRE en cm	50-100		
ESCOCELL	En parterre de gespa		
INTERFERÈNCIES	Propietat privada		
OBSERVACIONS	-		
ARCHI	Arbre resilient		
SUPERFÍCIE/VOLUM	3 (41-60%)		
VITALITAT	Alta	GRAVETAT DELS DEFECTES	2 (significatius)
FASE D'EDAT	Copa en fase adulta / estructura madura	PROBABILITAT DE CAIGUDA	6. Molt poc probable (1/100.000 – 1/1.000.000)
ESTRUCTURA	Desmotxat antic a nivell de base de braços principals, amb copa terciada amb eixos reiterats de desenvolupament natural. Copa en fase de restauració.	DIANA	Pas persones 3: 7-2 pers./h
		RISC D'ACCIDENT	Acceptable <1/1.000.000

PRIORITAT	Baixa
		CONTROL	En 2 anys
		ACTUACIÓ	Poda d'adaptació
		DESCRIPCIÓ	Eliminació de branques que generen interferència a propietat; eliminar colzes, eliminar eixos pinçats regressius
		MOMENT DE REALITZACIÓ DELS TREBALLS	En verd

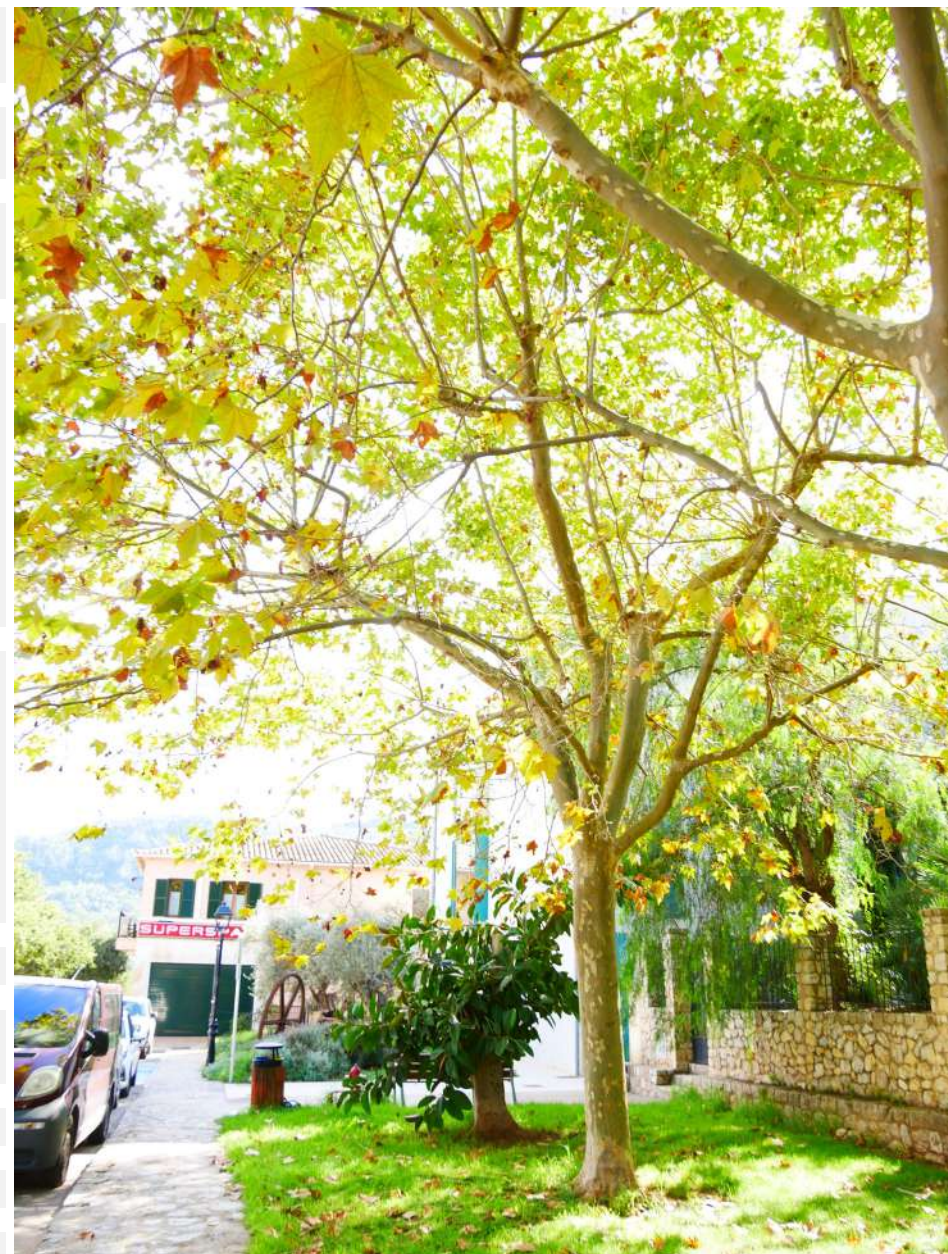
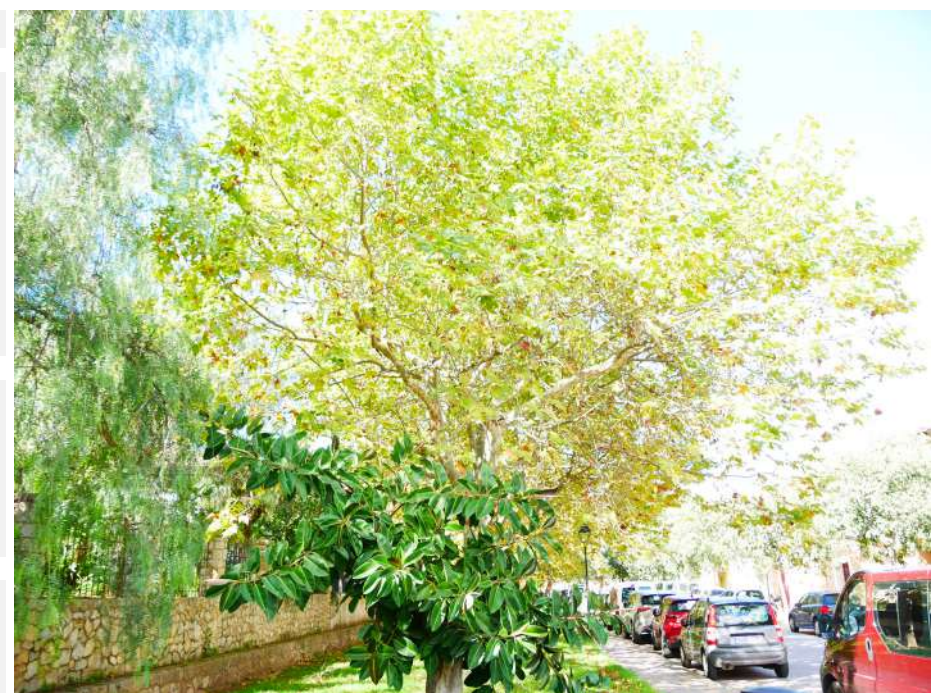
CODI	249	CÀRREGA	1, mesures petites i exposició baixa o mitja; mesures mitges i exposició baixa.
ZONA	Carrer del Quarter	PALANCA	1, no hi ha braços de palanca llargs, l'estructura és molt ramificada.
ESPÈCIE	Platanus x hispanica	EXCENTRICITAT	1, si no hi ha desviació o es poc apreciable.
ALTURA en m	5-10	DEFECTES	Presència de defectes de forma, colzes
PERÍMETRE en cm	50-100		
ESCOCELL	En parterre de gespa		
INTERFERÈNCIES	Propietat privada		
OBSERVACIONS	-		
ARCHI	Arbre resilient		
SUPERFÍCIE/VOLUM	3 (41-60%)		
VITALITAT	Alta	GRAVETAT DELS DEFECTES	2 (significatius)
FASE D'EDAT	Copa en fase adulta / estructura madura	PROBABILITAT DE CAIGUDA	6. Molt poc probable (1/100.000 – 1/1.000.000)
ESTRUCTURA	Desmotxat antic a nivell de base de braços principals, amb copa terciada amb eixos reiterats de desenvolupament natural. Copa en fase de restauració.	DIANA	Pas persones 3: 7-2 pers./h
		RISC D'ACCIDENT	Acceptable <1/1.000.000

PRIORITAT	Baixa
		CONTROL	En 2 anys
		ACTUACIÓ	Poda d'adaptació
		DESCRIPCIÓ	Eliminació de branques que generen interferència a propietat; eliminar colzes, eliminar eixos pinçats regressius
		MOMENT DE REALITZACIÓ DELS TREBALLS	En verd
